**ESTUDIOS DE INSPECCION E INVENTARIO DE PUENTES
DE LA RED NACIONAL DE CARRETERAS
ZONA OCCIDENTE**

INFORME PUENTE QUEBRADA LA VOLCANA 01-6204A-028.00

PR 37+0851

RUTA 6204A SANTA FE DE ANTIOQUIA - MEDELLIN

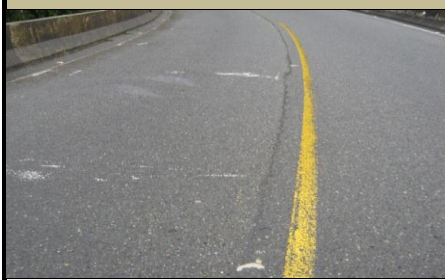
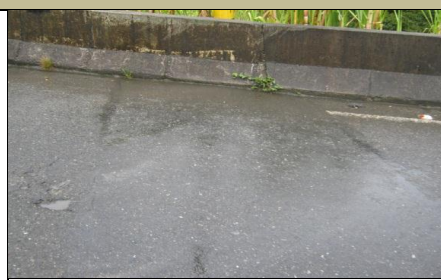
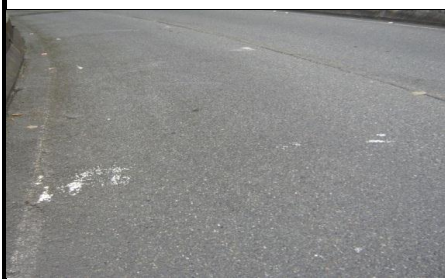
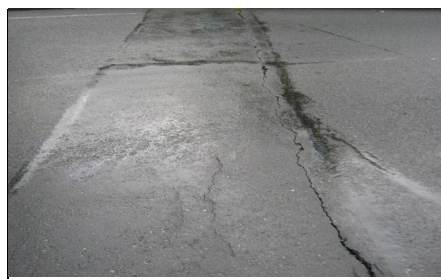
La superficie de rodadura del puente es en asfalto, existe bombeo hacia los costados, los drenes verticales del puente se observan en buen estado, las losas de acceso al puente no son evidentes ya que están cubiertas por asfalto y entre lo que es al parecer la losa de acceso y la losa del puente se han formado grietas generadas por los esfuerzos que produce el tráfico vehicular al entrar al puente, además por ser la junta natural entre estos dos elementos. Dado lo anterior se recomienda el respectivo sello de las evidentes fisuras, así como la reparación en la demarcación horizontal, la cual es insuficiente para la señalización del sector.

1	DAÑO PEQUEÑO PERO REPARACIÓN NO ES NECESARIA (EXCEPTO MANTENIMIENTO MENOR)
---	--

TIPO	DESCRIPCIÓN	UNIDAD	CANTIDAD	VALOR UNITARIO	VALOR PARCIAL
23	SELLO DE FISURAS	M2	68	74.198	5.045.464
27	REPARACION DE DEMARCACION	ML	247	1.631	402.857
TOTAL INTERVENCIÓN					5.448.321

- La superficie del puente requiere del sello de fisuras observadas en sentido transversal hacia los accesos del puente. Se recomienda la demarcación horizontal como parte de la señalización del lugar.
 - Reparación de algunas zonas de las barandas impactadas, limpieza y pintura general como parte del mantenimiento rutinario del elemento.

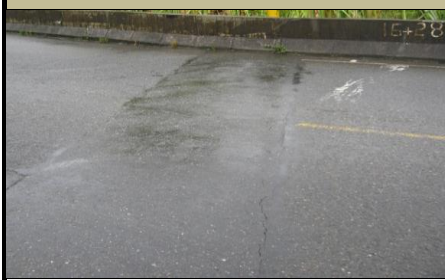
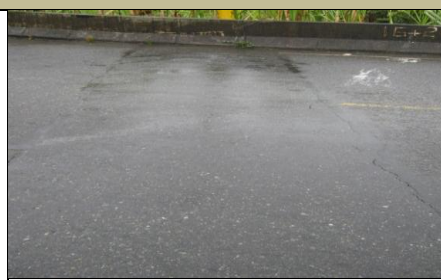
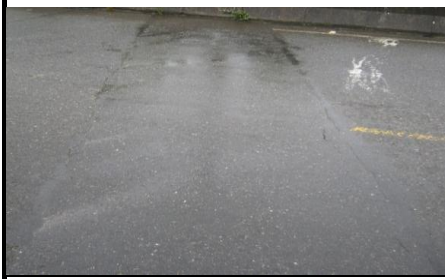
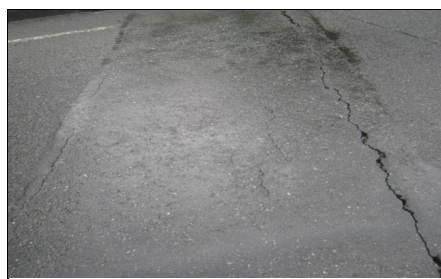
En el momento de la inspección no fue posible identificar el dispositivo de juntas de expansión. Se observan fisuras transversales en las juntas , sin presentar filtraciones hacia la subestructura. Por lo tanto no es necesario intervenir el elemento.

0 SIN DAÑO O DAÑO INSIGNIFICANTE

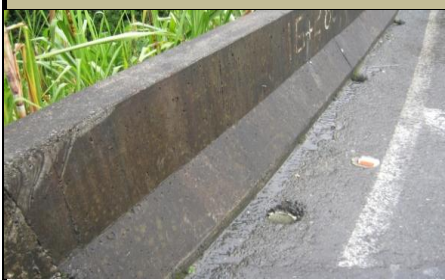
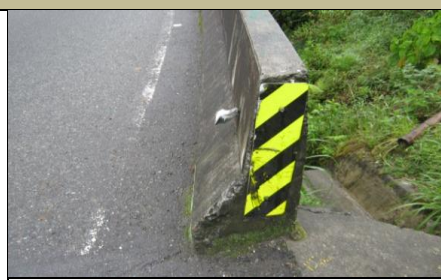
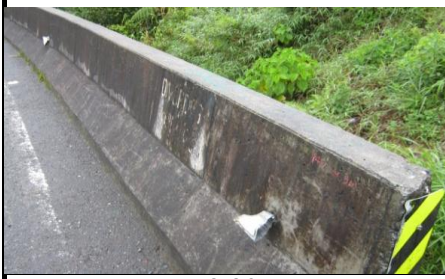
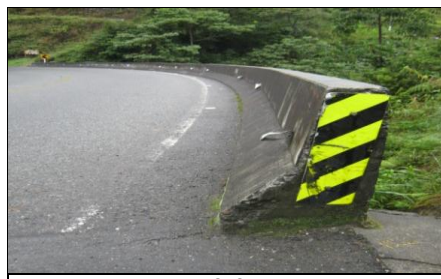
El puente no cuenta con andenes peatonales y los bordillos hacen parte constitutiva de las barandas las cuales son macizas tipo New Jersey, por lo tanto este componente se evalúa como tal en el componente Barandas.

0 SIN DAÑO O DAÑO INSIGNIFICANTE

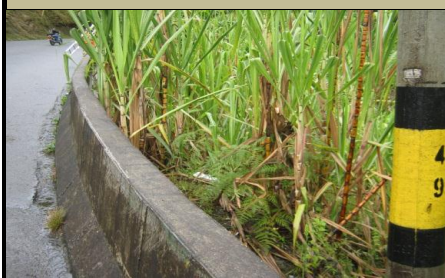
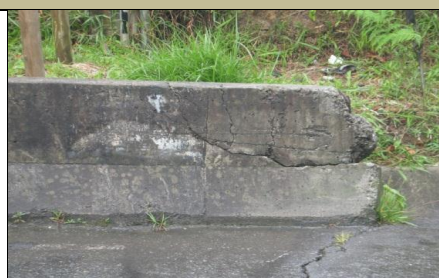
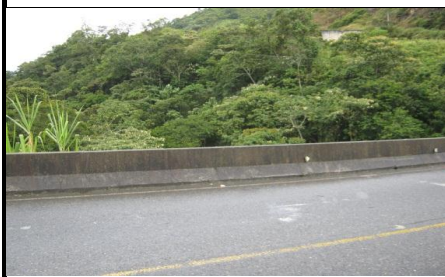
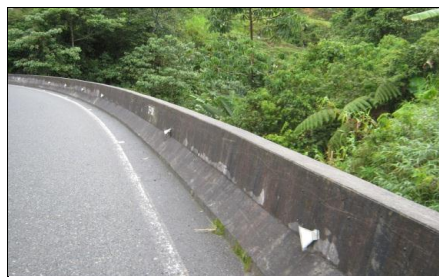
Las barandas del puente son en concreto, macizas tipo New Jersey con una sección trapezoidal que compone los bordillos del puente y una sección rectangular, ambos elementos uniformes conforman la defensa y protección anti vuelco para los vehículos. Se presenta fractura de concreto con pérdida de sección en baranda derecha extremo del acceso dos, lo cual fue originado por un impacto vehicular. Dado lo anterior, se recomienda realizar la respectiva reparación en el área afectada; así como limpieza y pintura general como parte del mantenimiento rutinario del elemento.

2 ALGÚN DAÑO, REPARACIÓN NECESARIA CUANDO SE PRESENTE LA OCASIÓN. EL COMPONENTE FUNCIONA COMO SE DISEÑÓ

TIPO	DESCRIPCIÓN	UNIDAD	CANTIDAD	VALOR UNITARIO	VALOR PARCIAL
10	LIMPIEZA	ML	125	4.516	564.500
25	RECONSTRUCCION DE BARANDA	ML	2	251.098	502.196
34	PINTURA DE CONCRETO	ML	125	15.113	1.889.125
TOTAL INTERVENCIÓN					2.955.821

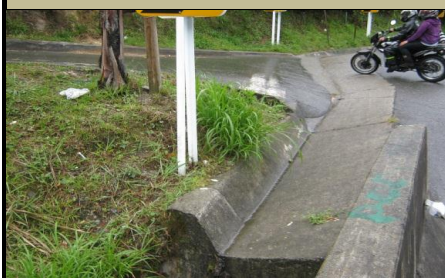
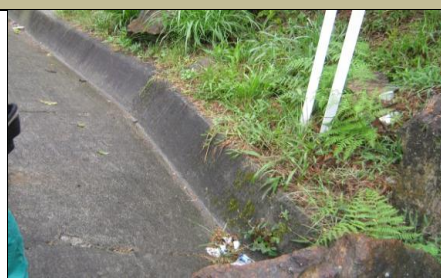
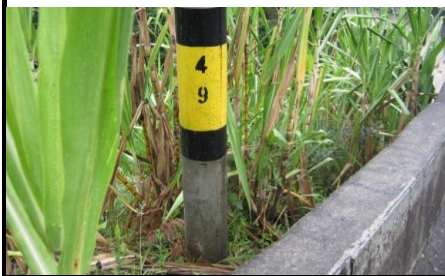
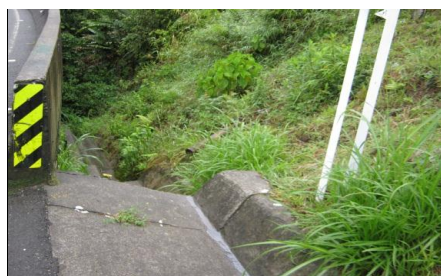
La vía y las laderas de montañas cercanas al puente son desaguadas por medio de cunetas adyacentes al puente, durante la inspección se pudo observar que la abundante vegetación existente en esta zona del puente, invade las cunetas adheriéndose al concreto de las mismas; por lo tanto como parte del mantenimiento rutinario de la componente, se recomienda la respectiva limpieza.

2 ALGÚN DAÑO, REPARACIÓN NECESARIA CUANDO SE PRESENTE LA OCASIÓN. EL COMPONENTE FUNCIONA COMO SE DISEÑÓ

TIPO	DESCRIPCIÓN	UNIDAD	CANTIDAD	VALOR UNITARIO	VALOR PARCIAL
10	LIMPIEZA	M2	100	2.686	268.600
TOTAL INTERVENCIÓN					268.600

- Limpieza de vegetación adherida a las cunetas con el fin de evitar daños de mayor importancia.
 - Limpieza de las vigas cabezales de las pilas y reparaciones mínimas de concreto que no afectan la estabilidad de la superestructura.

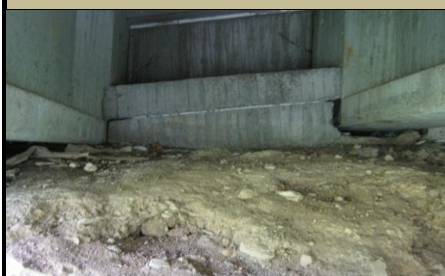
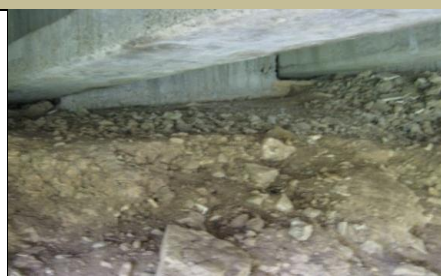
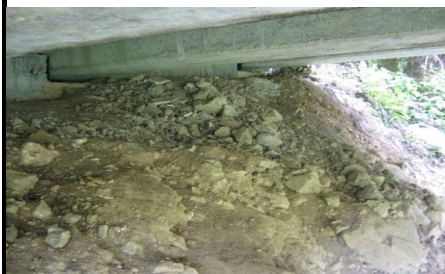
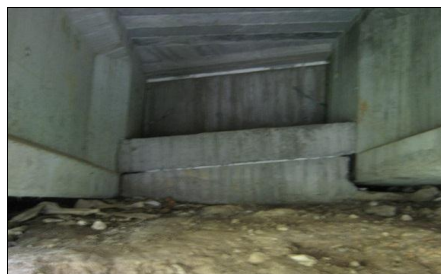
Los estribos del puente son macizos de concreto enterrados con una altura promedio de 1.25 m, las vigas se apoyan sobre estos elementos a través de placas de neopreno. En el momento de la inspección no se observaron problemas propios de este componente; por lo que no se recomienda realizar ningún tipo de intervención.

0 SIN DAÑO O DAÑO INSIGNIFICANTE

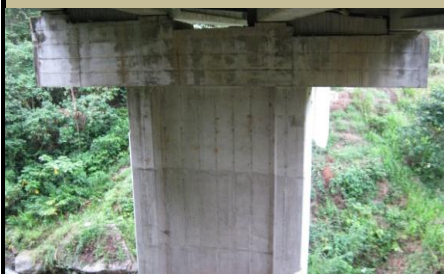
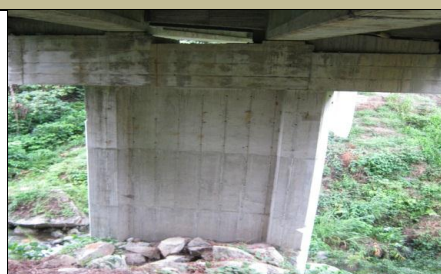
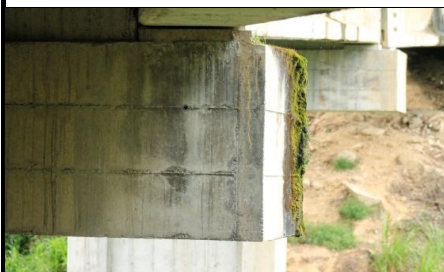
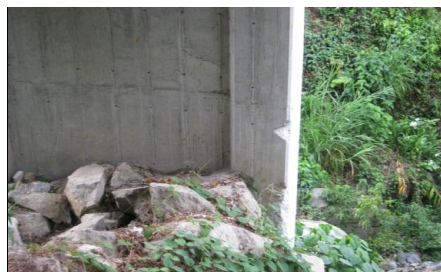
Las cuatro vigas del puente se apoyan en dos pilas centrales macizas en concreto, las cuales tienen forma rectangular de 4.00 m de largo y 1.00 m de profundidad en los extremos tiene dos columnas adosadas de 0.60 m por 1.00 m, sobre esta se apoya una viga cabezal de 1.00 m de altura, la que recibe las cuatro vigas, estas pilas tienen una altura promedio de 11.50 m. Durante la inspección se observó humedad con presencia de musgo y vegetación en hombros de las pilas, se presenta pequeña pérdida de concreto la PI1. Dado lo anterior se recomienda la reparación en el área afectada y limpieza general.

1 DAÑO PEQUEÑO PERO REPARACIÓN NO ES NECESARIA (EXCEPTO MANTENIMIENTO MENOR)

TIPO	DESCRIPCIÓN	UNIDAD	CANTIDAD	VALOR UNITARIO	VALOR PARCIAL
10	LIMPIEZA	M2	8	8.082	64.656
31	TRATAMIENTO SUPERFICIAL DE CONCRETO	M2	1	212.930	212.930
TOTAL INTERVENCIÓN					277.586

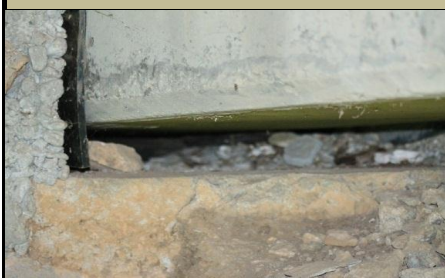
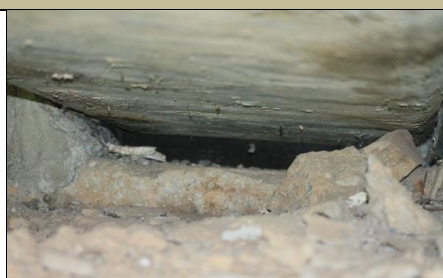
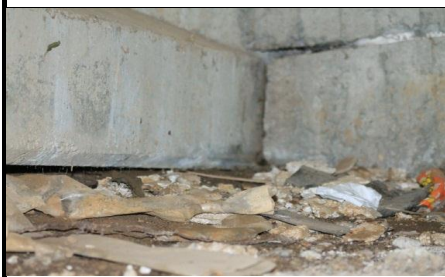
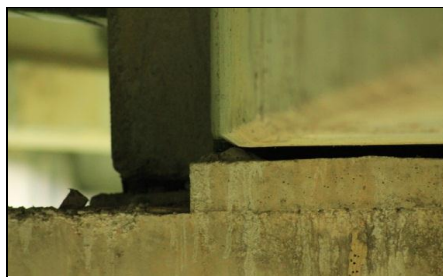
Las vigas del puente se apoyan en los estribos y sobre las pilas centrales en placas de neopreno estas tienen un espesor de 5 centímetros y profundidad 0.30 m. El componente funciona como fue diseñado, sin embargo durante la inspección se pudo ver gran cantidad de basura en las cercanías a las placas de neopreno. Se debe realizar limpieza en estos elementos como parte del mantenimiento rutinario.

0 SIN DAÑO O DAÑO INSIGNIFICANTE

TIPO	DESCRIPCIÓN	UNIDAD	CANTIDAD	VALOR UNITARIO	VALOR PARCIAL
10	LIMPIEZA	UND	24	7.471	179.304
TOTAL INTERVENCIÓN					179.304

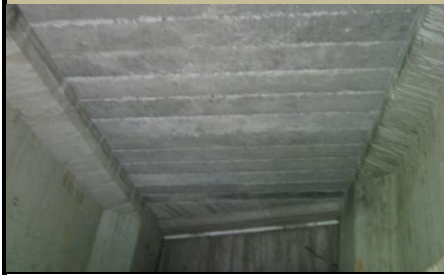
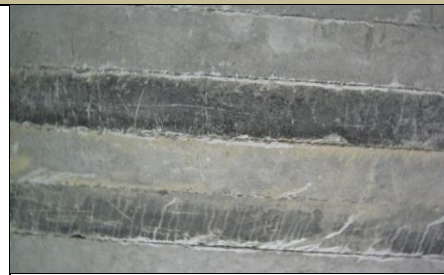
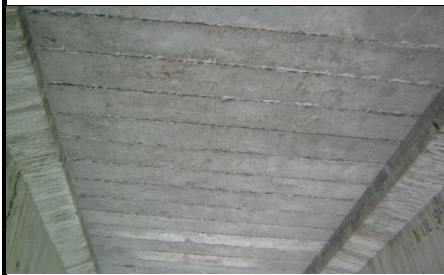
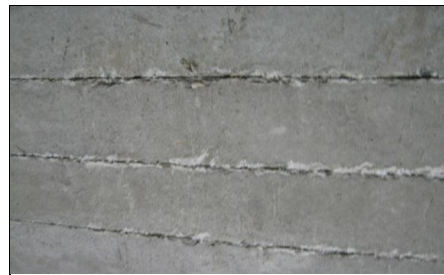
La composición estructural de la losa del puente es en plaquetas prefabricadas en la parte que da hacia el interior de las vigas, estas placas son de la misma longitud o separación entre vigas y ancho de 0.30 m. Hacia los voladizos del puente la placa esta construida en concreto reforzado. En la inspección no se observaron problemas en este componente, no se evidencia acero de refuerzo ni hormigoneo que afecte la estabilidad del elemento. Por lo tanto no requiere intervención.

0 SIN DAÑO O DAÑO INSIGNIFICANTE

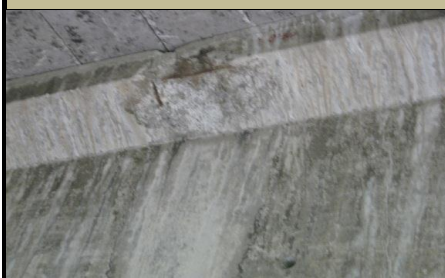
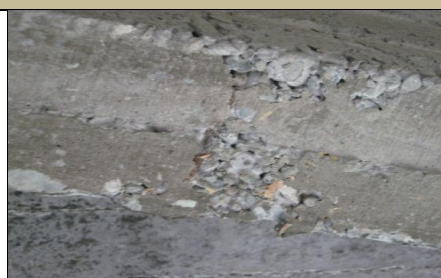
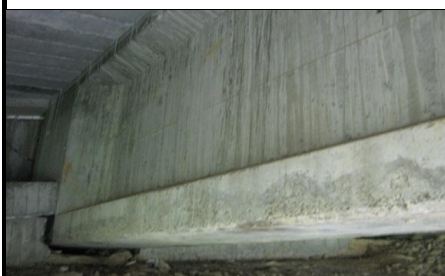
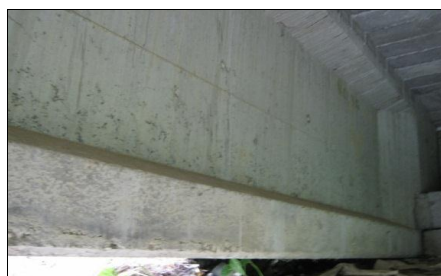
La superestructura del puente se compone de cuatro vigas en cada luz, en concreto preeforzado. En general, se evidencia pérdida del recubrimiento con acero expuesto en la V3-LU3. Por lo tanto es necesario que se realice de manera oportuna la intervención de la zona averiada; pues de continuar progresando podría afectar la estabilidad de la superestructura.

3 DAÑO SIGNIFICATIVO, REPARACIÓN NECESARIA MUY PRONTO

TIPO	DESCRIPCIÓN	UNIDAD	CANTIDAD	VALOR UNITARIO	VALOR PARCIAL
A	REPARACION DE CONCRETO	M2	1	503.043	503.043
TOTAL INTERVENCIÓN					503.043

- Aunque la reparación que se debe realizar en el componente vigas es muy pequeña, la exposición del refuerzo hace que se requiera su pronta intervención para así evitar corrosión que lesione las barras.
 - La socavación en la PI1 no va a generar asentamiento ni desestabilizar la estructura, sin embargo para evitar que se siga erosionando el suelo de la montaña, es importante la construcción de gaviones que la protejan.

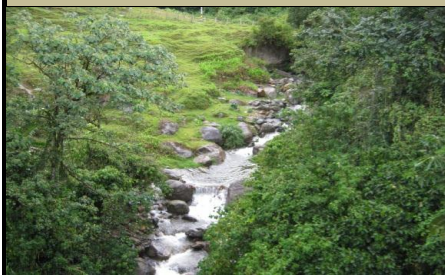
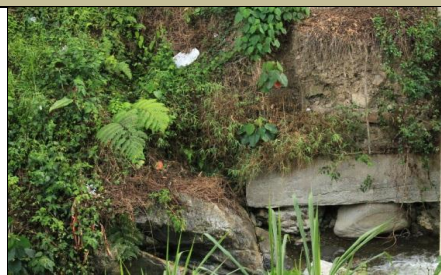
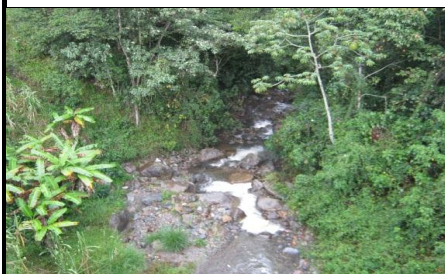
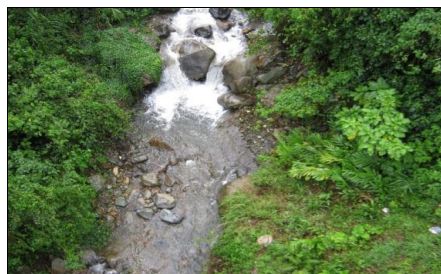
El puente en estudio salva la quebrada La Volcana, con 57.30 m y un gálibo medio de 15.50 m, se observa poco caudal y material de arrastre mediano, existe vegetación abundante y en la PI1 se observa socavación bajo la zarpa. Dado lo anterior y con el fin de evitar mayor socavación se propone su protección por medio de gaviones.

3 DAÑO SIGNIFICATIVO, REPARACIÓN NECESARIA MUY PRONTO

TIPO	DESCRIPCIÓN	UNIDAD	CANTIDAD	VALOR UNITARIO	VALOR PARCIAL
D	GAVIONES	M3	10	111.041	1.110.410
TOTAL INTERVENCIÓN					1.110.410

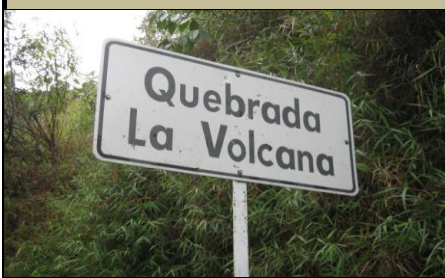
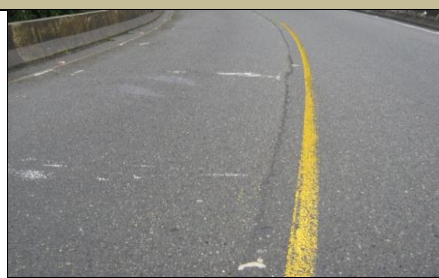
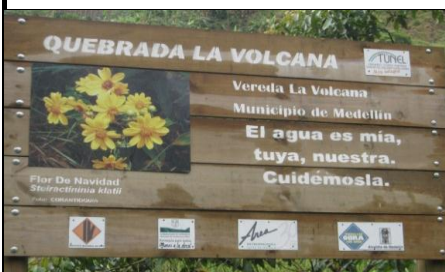
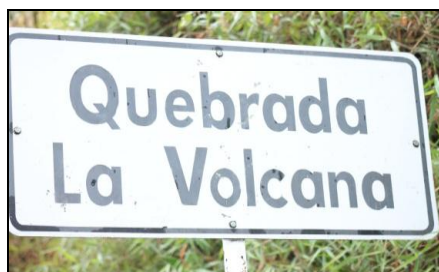
Durante la inspección se observó que el puente no cuenta con señales verticales de velocidad máxima permitida para el paso de los vehículos, ni capacidad máxima de carga. Como parte del mantenimiento rutinario, se requiere instalar señales verticales que indiquen esta información. Se observa señal con el nombre de la quebrada en buenas condiciones.

1 DAÑO PEQUEÑO PERO REPARACIÓN NO ES NECESARIA (EXCEPTO MANTENIMIENTO MENOR)

TIPO	DESCRIPCIÓN	UNIDAD	CANTIDAD	VALOR UNITARIO	VALOR PARCIAL
92	COLOCACION SEÑAL	UND	4	158.691	634.764
TOTAL INTERVENCIÓN					634.764

- Se debe completar la señalización vertical con el fin de brindar mayor información y seguridad a quienes transitan la zona.

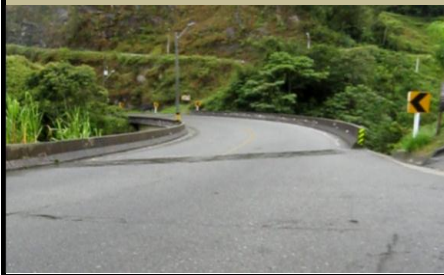
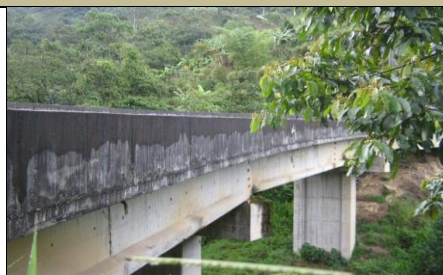
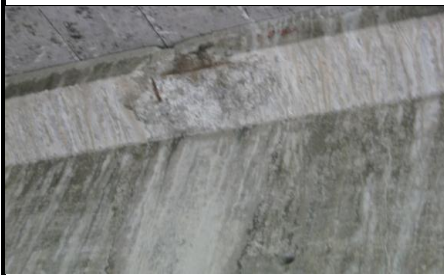
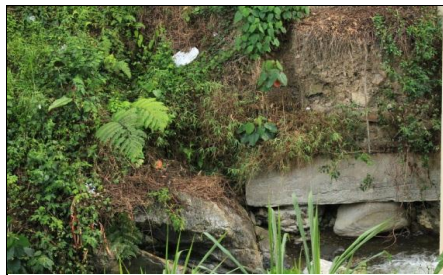
El puente en su componente general se ha calificado como 3 (Daño significativo, reparación necesaria muy pronto), es importante atender los problemas mostrados en vigas y cauce, que aunque son menores podrían llegar a complicarse de no ser atendidos de manera oportuna.

3 DAÑO SIGNIFICATIVO, REPARACIÓN NECESARIA MUY PRONTO
