**ESTUDIOS DE INSPECCION E INVENTARIO DE PUENTES  
DE LA RED NACIONAL DE CARRETERAS  
ZONA OCCIDENTE**

**INFORME PUENTE QUEBRADA LA NEGRA 01-6204A-029.00  
PR 39+0700  
RUTA 6204A SANTA FE DE ANTIOQUIA - MEDELLIN  
DEPARTAMENTO DE ANTIOQUIA**

**CONSORCIO INGENIERIA VIAL 2011**

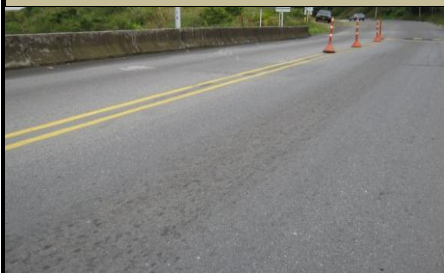
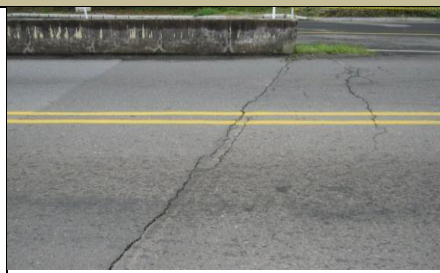
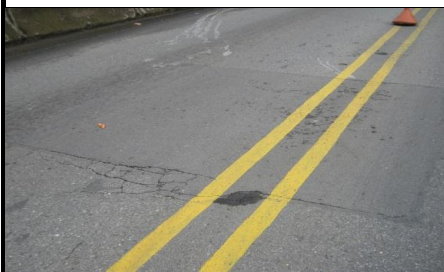
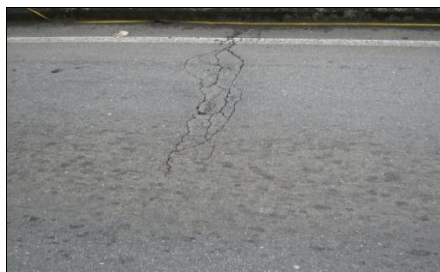
La superficie de rodadura del puente es en asfalto, existe bombeo hacia los costados, los drenes verticales del puente se observan en buen estado, las losas de acceso al puente no son evidentes ya que están cubiertas por asfalto. Se presenta hundimiento de la losa en acceso uno lo que ha generado fisuras y piel de cocodrilo en el asfalto, sobre esta losa y sobre la losa del puente. También se observan fisuras en empalme de losa y losa de acceso dos. Dado lo anterior y con el fin de evitar daños de mayor consideración se recomienda el sello de dichas fisuras. Así mismo, es importante realizar la demarcación horizontal como parte de la señalización vial del sector.

TIPO	DESCRIPCIÓN	UNIDAD	CANTIDAD	VALOR UNITARIO	VALOR PARCIAL
23	SELLO DE FISURAS	M2	642	74.198	47.635.116
27	REPARACION DE DEMARCACION	ML	423	1.631	689.913
<b>TOTAL INTERVENCIÓN</b>					<b>48.325.029</b>

- En la superficie del puente, se evidencian algunas fisuras ubicadas en las juntas de expansión, las cuales no generan filtraciones hacia la subestructura, pero requieren ser selladas, así mismo, es importante, realizar la demarcación horizontal, como parte de la señalización de la zona.

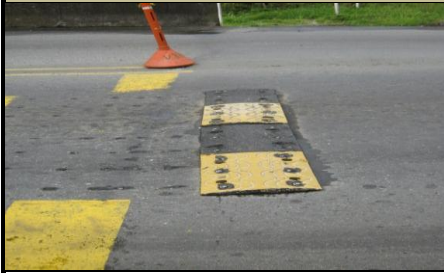
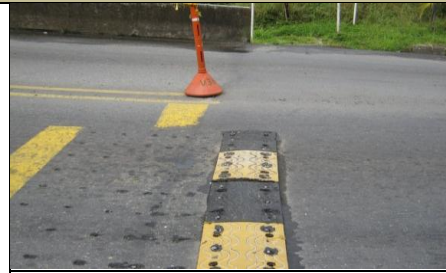
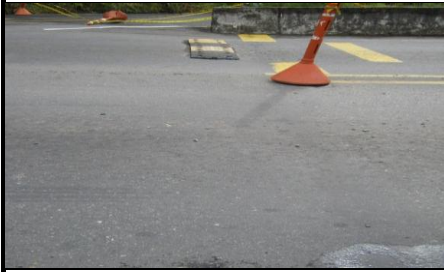
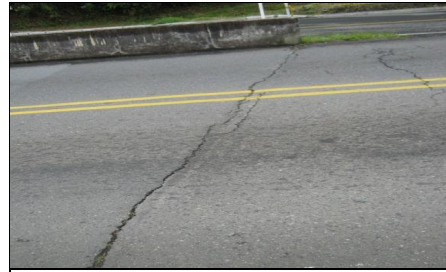
En el momento de la inspección no fue posible identificar el dispositivo de juntas de expansión. En general, aunque se evidencian fisuras en esta área, no existen filtraciones hacia la subestructura que afecten la estabilidad del puente. Por lo tanto no es necesario intervenir el elemento.

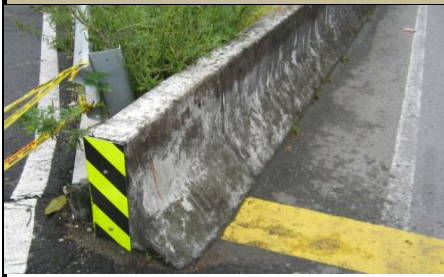
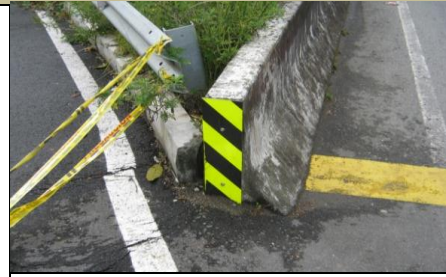
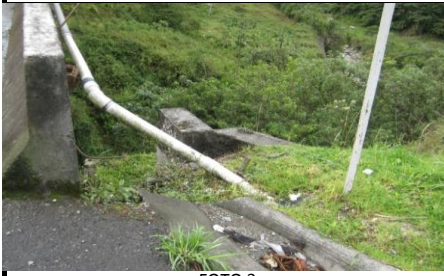
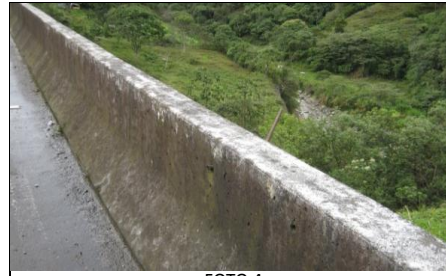
El puente no cuenta con andenes peatonales y los bordillos hacen parte constitutiva de las barandas las cuales son macizas tipo New Jersey, por lo tanto este componente se evalúa como tal en el componente Barandas.

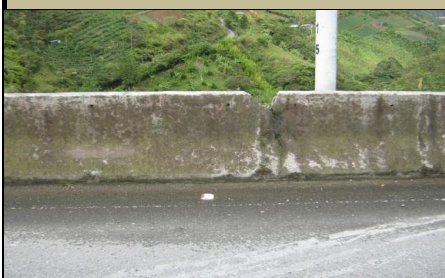
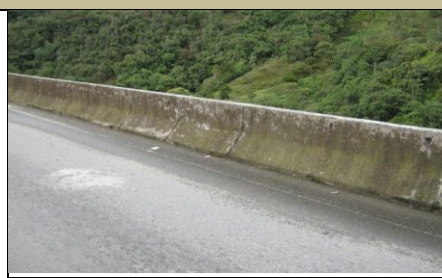
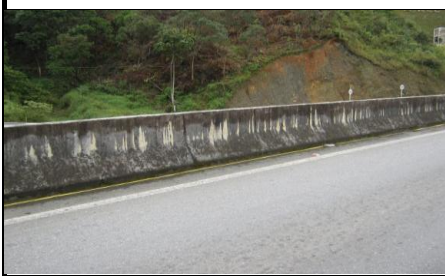
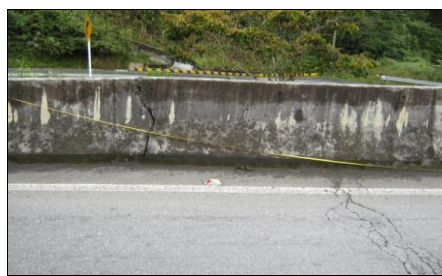
Las barandas del puente son en concreto, macizas tipo New Jersey con una sección trapezoidal que compone los bordillos del puente y una sección rectangular, ambos elementos uniformes conforman la defensa y protección anti vuelco para los vehículos. Existe fractura del concreto en la baranada Izquierda entre LU1-LU2 y LU2-LU3, debido a impacto vehicular. Dado lo anterior se recomienda la reparación de concreto en esta zona, mediante su reconstrucción; así mismo limpieza y pintura general como parte del mantenimiento rutinario del elemento.

2 ALGÚN DAÑO, REPARACIÓN NECESARIA CUANDO SE PRESENTE LA OCASIÓN. EL COMPONENTE FUNCIONA COMO SE DISEÑÓ

TIPO	DESCRIPCIÓN	UNIDAD	CANTIDAD	VALOR UNITARIO	VALOR PARCIAL
10	LIMPIEZA	ML	212	4.516	957.392
25	RECONSTRUCCION DE BARANDA	ML	5	251.098	1.255.490
34	PINTURA DE CONCRETO	ML	212	15.113	3.203.956
<b>TOTAL INTERVENCIÓN</b>					<b>5.416.838</b>

- En cuanto a las barandas sólidas en concreto, se recomienda la reconstrucción de una zona averiada por impacto vehicular. Además limpieza y pintura como parte del mantenimiento rutinario.

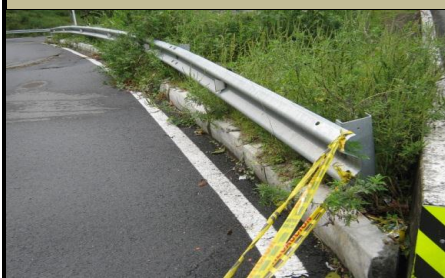
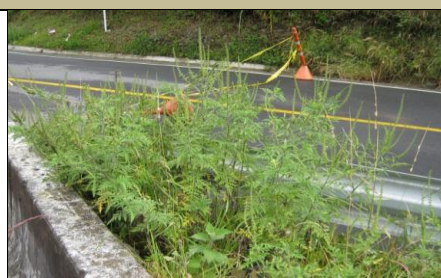
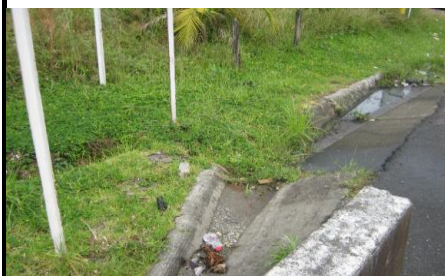
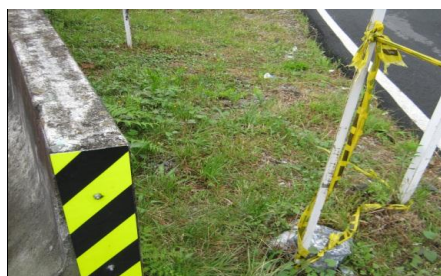
No se observan taludes hacia el costado izquierdo, ya que por este costado pasa una variante del puente, hacia el costado derecho sobre el acceso uno se observan cunetas de drenaje con problemas de fractura del concreto, muy probablemente causadas por el asentamiento de esta zona de la vía, se debe realizar limpieza de vegetación, que ya empieza a invadir la vía en cercanías del puente y reconstruir las cunetas averiadas.

3 DAÑO SIGNIFICATIVO, REPARACIÓN NECESARIA MUY PRONTO

TIPO	DESCRIPCIÓN	UNIDAD	CANTIDAD	VALOR UNITARIO	VALOR PARCIAL
D	CONSTRUCCION DE CUNETAS	ML	20	126.480	2.529.600
10	LIMPIEZA	M2	80	2.686	214.880
<b>TOTAL INTERVENCIÓN</b>					<b>2.744.480</b>

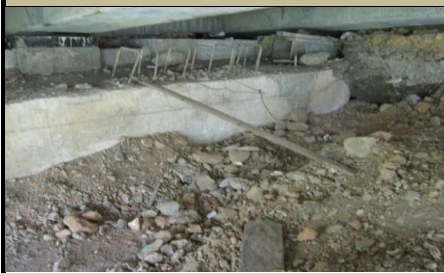
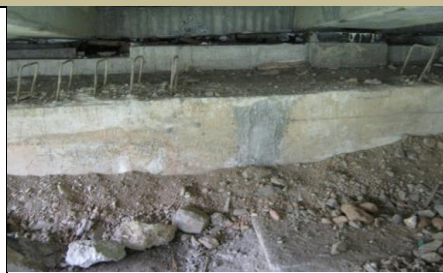
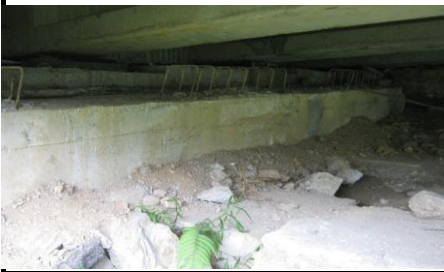
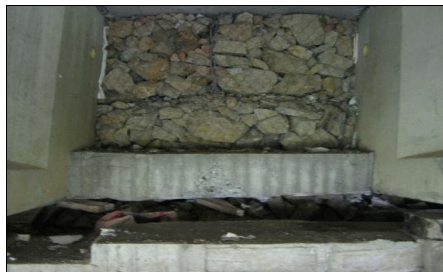
Los estribos del puente son macizos de concreto con una altura promedio de 0.59 m, las vigas se apoyan sobre estos elementos a través de placas de neopreno. Se observa que el E51 sufrió un asentamiento de mas de 3 centímetros, dejando las vigas que se apoyaban en este trabajando en voladiza, se han instalado gaviones para mitigar la situación pero estos no han sido efectivos, también se observa en este elemento refuerzo expuesto en la corona del estribo. Por lo tanto, se recomienda la nivelación mediante la construcción de elementos que eviten que el puente continúe cediendo en las áreas descritas anteriormente.

4 DAÑO GRAVE, REPARACIÓN NECESARIA INMEDIATAMENTE

TIPO	DESCRIPCIÓN	UNIDAD	CANTIDAD	VALOR UNITARIO	VALOR PARCIAL
F	NIVELACION	ML	9	1.639.736	14.757.624
<b>TOTAL INTERVENCIÓN</b>					<b>14.757.624</b>

- Se solicita inspección especial debido al asentamiento sufrido por el ES1, y que ha dejado trabajando las vigas de la LU1 en voladizo. Lo cual se evidencia en el estribo de esta zona y en los apoyos que deben ser cambiados por sus fisuras y aplastamientos.

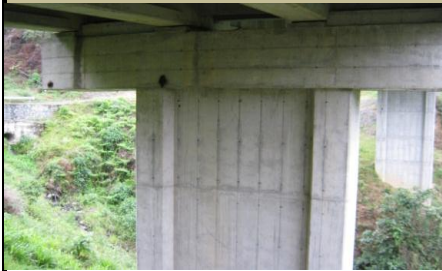
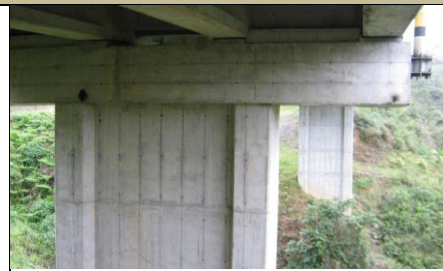
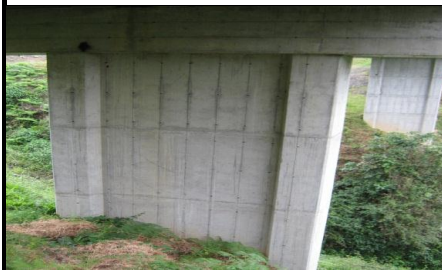
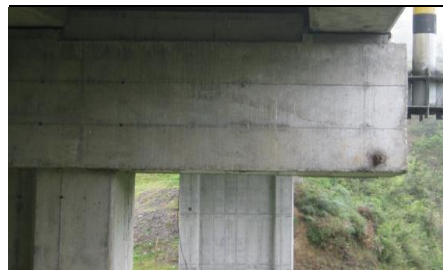
Las cuatro vigas del puente se apoyan en tres pilas centrales macizas en concreto, las cuales tienen forma rectangular de 4.00 m de largo y 1.00 m de profundidad en los extremos tiene dos columnas adosadas de 0.60 m por 1.00 m, sobre esta se apoya una viga cabezal de 1.00 m de altura, la que recibe las cuatro vigas, estas pilas tienen una altura promedio de 11.00 m. Durante la inspección no se observaron problemas en este componente, por lo tanto no es necesario realizar ningún tipo de intervención.

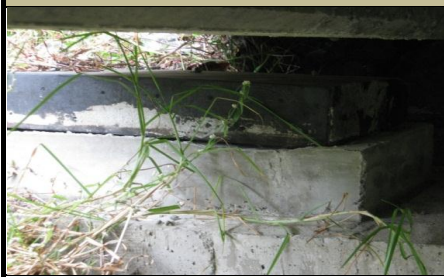
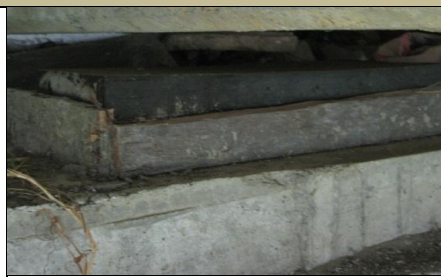
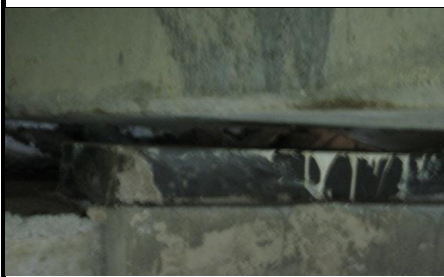
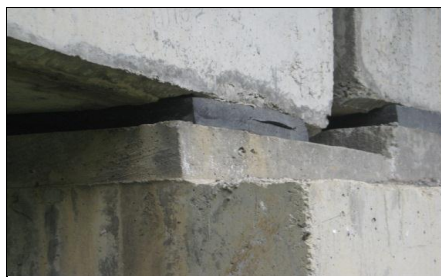
Las vigas del puente se apoyan en los estribos y sobre las pilas centrales en placas de neopreno estas tienen un espesor de 5 centímetros y profundidad 0.30 m. Se presentan fisuras por aplastamiento de estas placas en los apoyos de las cuatro vigas en la LU1-PI1, esto debido a la concentración de esfuerzos generada por el asentamiento del ES1, que dejó trabajando las vigas de esta luz en voladizo. Por lo tanto se recomienda el cambio de los apoyos afectados, con el fin de brindar el respectivo amortiguamiento en estas zonas y evitar el riesgo de mayor inestabilidad de la superestructura.

3 DAÑO SIGNIFICATIVO, REPARACIÓN NECESARIA MUY PRONTO

TIPO	DESCRIPCIÓN	UNIDAD	CANTIDAD	VALOR UNITARIO	VALOR PARCIAL
A	CAMBIO DE APOYOS	UND	8	1.713.006	13.704.048
<b>TOTAL INTERVENCIÓN</b>					<b>13.704.048</b>

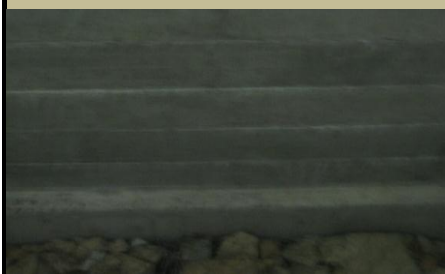
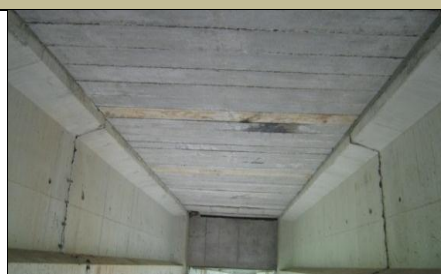
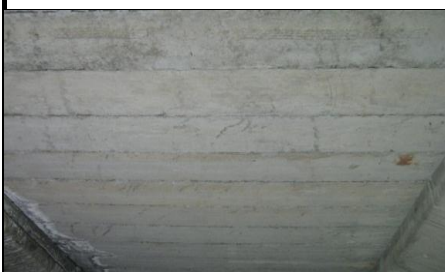
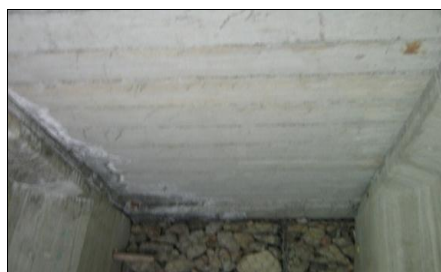
La composición estructural de la losa del puente es en plaquetas prefabricadas en la parte que da hacia el interior de las vigas, estas placas son de la misma longitud o separación entre vigas y ancho de 0.30 m. En las plaquetas de la LU1 se observa filtración y fisuras, que deben ser reparadas con prontitud, con el fin de evitar el progreso y daños de mayor severidad.

3 DAÑO SIGNIFICATIVO, REPARACIÓN NECESARIA MUY PRONTO

TIPO	DESCRIPCIÓN	UNIDAD	CANTIDAD	VALOR UNITARIO	VALOR PARCIAL
B	REPARACION DE CONCRETO	M2	138	340.997	47.057.586
<b>TOTAL INTERVENCIÓN</b>					<b>47.057.586</b>

- Construcción de cunetas afectadas por los asentamientos del sector y limpieza general, como parte del mantenimiento rutinario de la zona.
  - En la losa y las vigas se evidencian fisuras importantes, que advierten el riesgo en la estabilidad de la superestructura. Allí se recomienda la reparación de concreto en la losa y el cambio de la viga afectada.

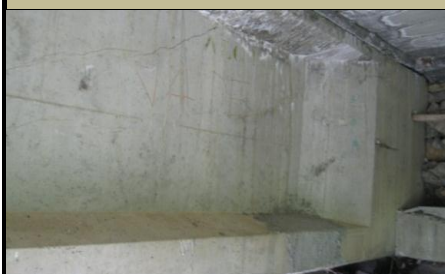
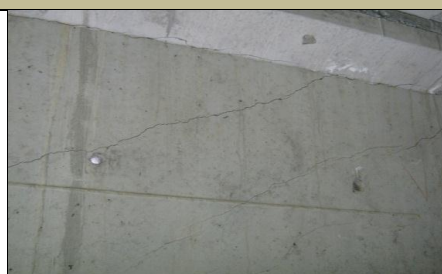
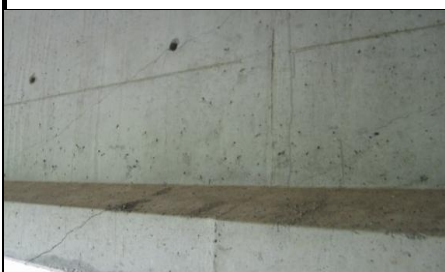
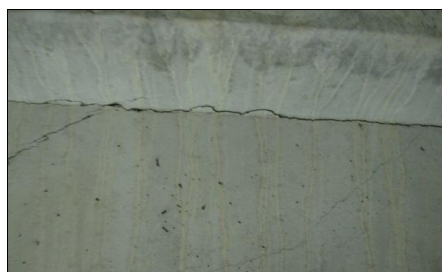
La superestructura del puente se compone de cuatro vigas en cada luz, en concreto preesforzado. Se presenta daño grave debido a que las vigas de la LU1 están trabajando en voladizo y solo se apoyan en la PI1, se observan en las cuatro vigas fisuras generalizadas de cortante con espesores superiores a 3 mm. Se recomienda el cambio de la viga que se encuentra afectada, con el fin de evitar daños de mayor severidad.

4 DAÑO GRAVE, REPARACIÓN NECESARIA INMEDIATAMENTE

TIPO	DESCRIPCIÓN	UNIDAD	CANTIDAD	VALOR UNITARIO	VALOR PARCIAL
C	CAMBIO DE VIGA DE CONCRETO	ML	60	2.341.827	140.509.620
<b>TOTAL INTERVENCIÓN</b>					<b>140.509.620</b>

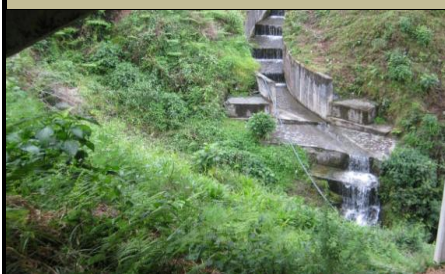
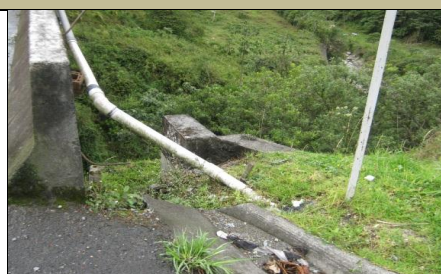
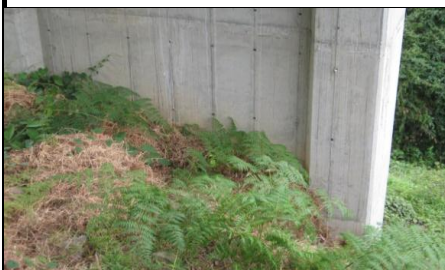
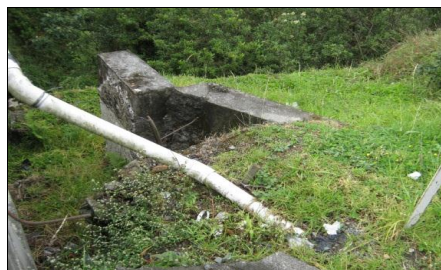
El puente en estudio salva la quebrada La Negra, el cual presenta un gálibo medio de 19.00 m, se observa poco caudal, sin señales de contaminación el cual se encuentra debidamente canalizado, no se observan problemas en este componente o generados a otros elementos del puente. Por lo tanto no es necesario intervenir la componente.

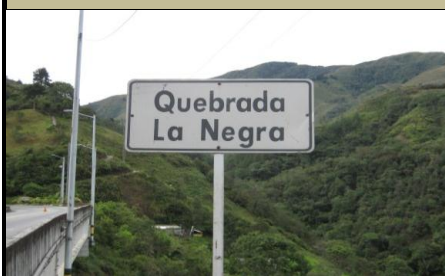
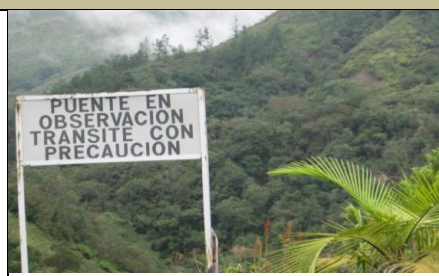
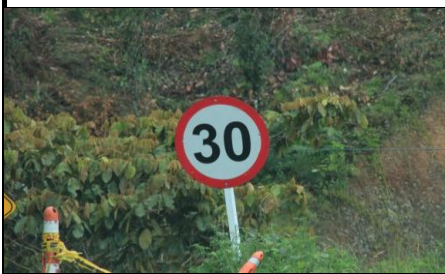
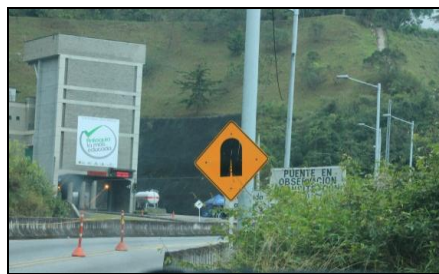
Durante la inspección se observó que el puente no cuenta con señales verticales de capacidad máxima de carga. Como parte del mantenimiento rutinario, se requiere instalar estas señales, dado el regular estado en el que se encuentra la superestructura. Se observaron señales de precaución por puente en observación, esto debido al asentamiento del ES1; así mismo se evidencia señal de velocidad máxima y nombre de la quebrada en buenas condiciones.

TIPO	DESCRIPCIÓN	UNIDAD	CANTIDAD	VALOR UNITARIO	VALOR PARCIAL
92	COLOCACION SEÑAL	UND	2	158.691	317.382
<b>TOTAL INTERVENCIÓN</b>					<b>317.382</b>

- Se debe instalar en ambos lados de la vía, señal que indique la carga máxima permitida en el puente, ya que dada la inestabilidad que actualmente esta sufriendo el puente, es importante que se informe al respecto.

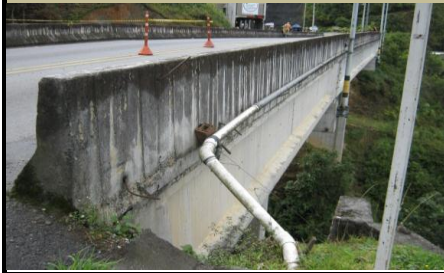
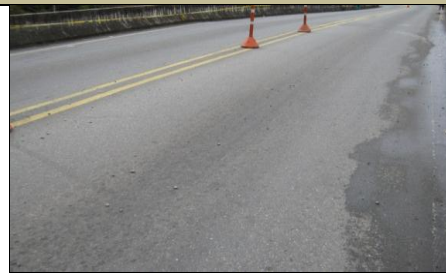
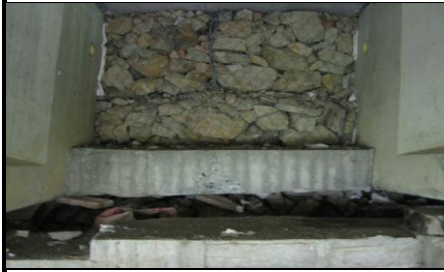
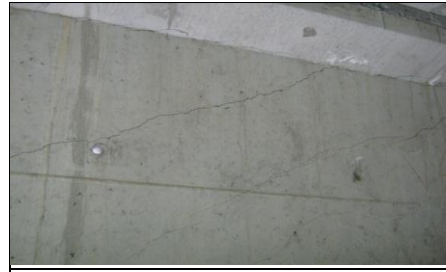
El puente en su componente general se ha calificado como 4 Daño grave, reparación necesaria inmediatamente, es importante atender los problemas mostrados en vigas y estribos, siendo los daños de mayor consideración; así como también los conos, los apoyos y la losa; los cuales requieren la respectiva reparación, la cual de continuar avanzando pueden afectar aún mas la estabilidad del puente.

4 DAÑO GRAVE, REPARACIÓN NECESARIA INMEDIATAMENTE
