**ESTUDIOS DE INSPECCION E INVENTARIO DE PUENTES
DE LA RED NACIONAL DE CARRETERAS
ZONA OCCIDENTE**

**INFORME PUENTE QUEBRADA LA TENCHE 01-6204A-030.00
PR 45+0450
RUTA 6204A SANTA FE DE ANTIOQUIA - MEDELLIN
DEPARTAMENTO DE ANTIOQUIA**

**INFORME PUENTE QUEBRADA LA TENCHE
01-6204A-030.00
REGIONAL 01-ANTIOQUIA
CARRETERA SANTA FE DE ANTIOQUIA - MEDELLIN**

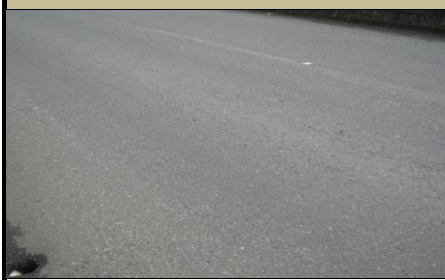
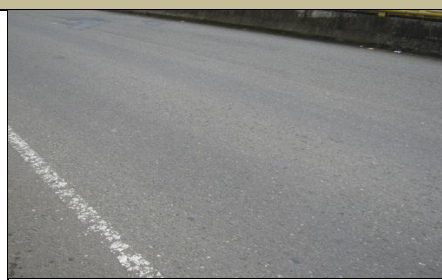
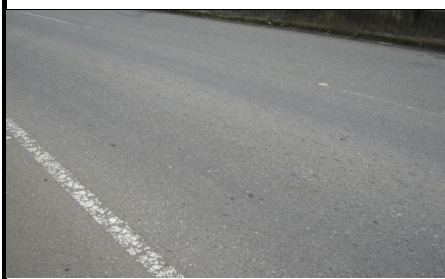
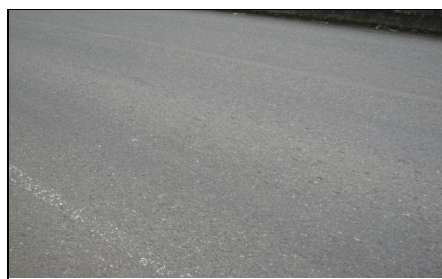
La superficie de rodadura del puente es en asfalto, existe bombeo hacia los costados, los drenes verticales del puente se observan en buen estado hacia la superficie; sin embargo en el componente de la losa, se recomienda la reparación, ya que son muy cortos y se genera filtraciones hacia las caras exteriores de las vigas. En general, el daño observado durante la inspección se describe como fisuras en losas de acceso uno en ambas calzadas y pequeño fisuras generalizadas a lo largo del puente; las cuales deben ser selladas con el fin de evitar daños de mayor consideración. Adicionalmente, se recomienda la demarcación horizontal, como parte de la señalización vial del sector.

1 DAÑO PEQUEÑO PERO REPARACIÓN NO ES NECESARIA (EXCEPTO MANTENIMIENTO MENOR)

TIPO	DESCRIPCIÓN	UNIDAD	CANTIDAD	VALOR UNITARIO	VALOR PARCIAL
23	SELLO DE FISURAS	M2	55	74.198	4.080.890
27	REPARACION DE DEMARCACION	ML	403	1.631	657.293
TOTAL INTERVENCIÓN					4.738.183

- La superficie del puente no representa riesgo de gran importancia para la estabilidad de la superestructura; se recomienda sellar algunas fisuras y demarcación horizontal de la vía.

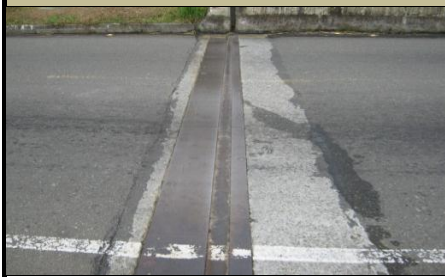
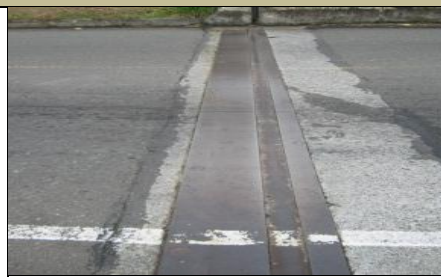
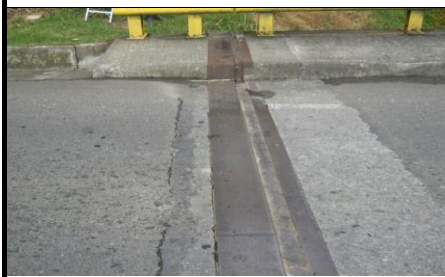
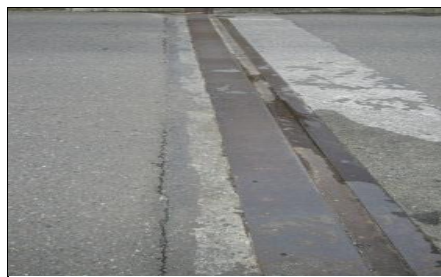
El dispositivo de juntas de expansión corresponde a placas de acero, las cuales se encuentran adosadas a la estructura del puente por medio de franjas de concreto. Es evidente el deterioro del sello de este elemento, dadas las filtraciones hacia la subestructura, afectando directamente a apoyos y estribos. Por lo tanto, se recomienda la reparación del sello que se ha perdido en todas las juntas, con el fin de evitar daños de mayor consideración.

2 ALGÚN DAÑO, REPARACIÓN NECESARIA CUANDO SE PRESENTE LA OCASIÓN. EL COMPONENTE FUNCIONA COMO SE DISEÑÓ

TIPO	DESCRIPCIÓN	UNIDAD	CANTIDAD	VALOR UNITARIO	VALOR PARCIAL
39	REPOSICION DE SELLO	ML	30	35.182	1.055.460
TOTAL INTERVENCIÓN					1.055.460

- Dadas las filtraciones observadas en el cuerpo de los cuatro estribos, es evidente que el sello de las juntas de acero se ha perdido; lo cual requiere la respectiva reparación con el fin de evitar daños de mayor consideración en los elementos de la subestructura.

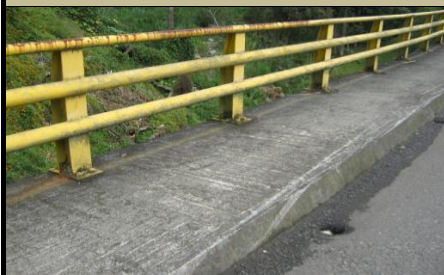
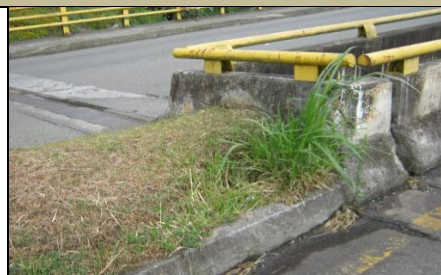
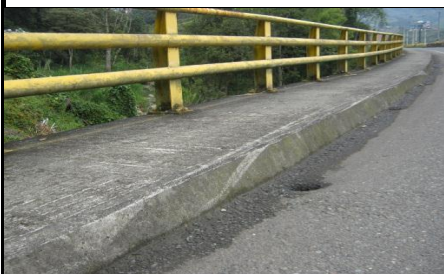
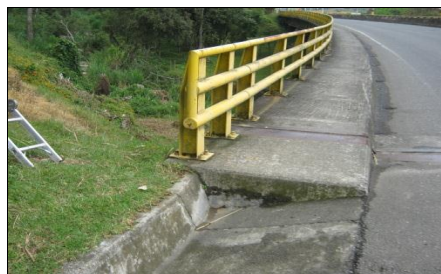
En el puente existen andenes en concreto, los cuales presentan un ancho de 1.56 m en el lado izquierdo y 1.50 m en el lado derecho; uno por cada calzada. De igual manera se evidencia un separador de 1.83 m, el cual está construido en muros macizos tipos New Jersey, con pasamanos superior construido en tubería metálica. En general no se evidencian daños en el concreto como fisuras o desportillamientos en ninguno de los elementos mencionados anteriormente. Por lo tanto no es necesario realizar ningún tipo de intervención.

0 SIN DAÑO O DAÑO INSIGNIFICANTE

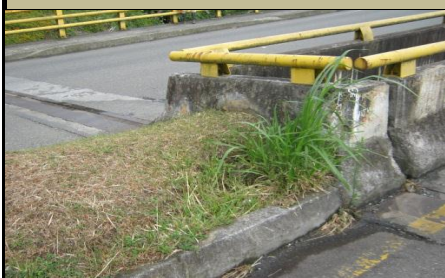
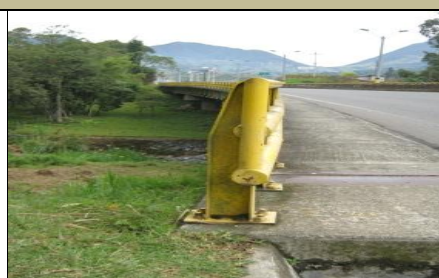
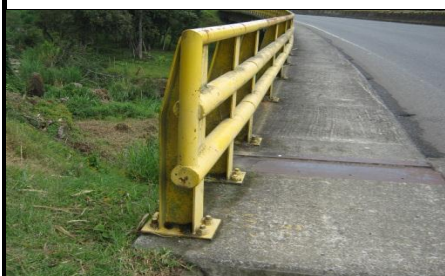
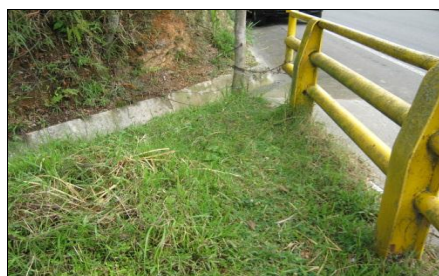
Las barandas de los costados izquierdo y derecho del puente están compuestas por pilastras y tuberías metálicas de 4", en el separador se observan muros de concreto macizo tipo New Jersey con pasamanos superior metálicas en tuberías de 4". En el momento de la inspección se observó suciedad en las barandas y deterioro sin corrosión de las partes metálicas. Por lo tanto, como parte del mantenimiento rutinario del puente se recomienda realizar limpieza y pintura general.

0 SIN DAÑO O DAÑO INSIGNIFICANTE

TIPO	DESCRIPCIÓN	UNIDAD	CANTIDAD	VALOR UNITARIO	VALOR PARCIAL
10	LIMPIEZA	ML	310	4.516	1.399.960
40	PINTURA DE ACERO	ML	310	14.930	4.628.300
TOTAL INTERVENCIÓN					6.028.260

- Tanto en las barandas metálicas de ambos costados del puente como en la existente en el separador, es necesario realizar limpieza y pintura general, como parte del mantenimiento rutinario del puente.

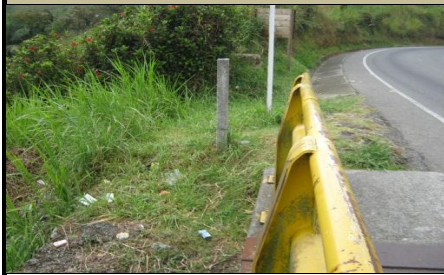
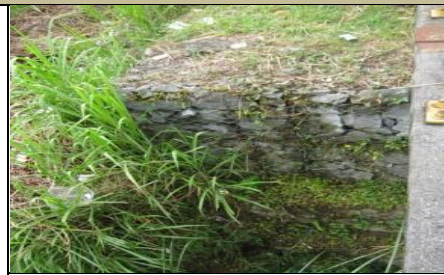
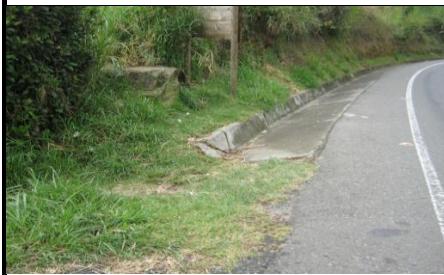
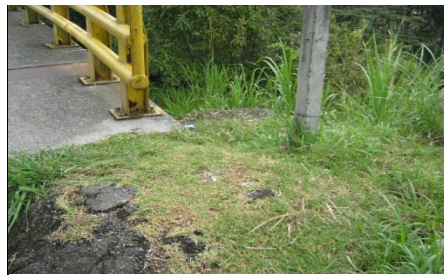
Las pendientes de los taludes no están bien definidas, existen cunetas de drenaje para la vía, y en el momento se observó fractura de concreto en la cuneta del costado izquierdo en el acceso dos. Se debe construir un canal disipador en el costado izquierdo del acceso uno, que reciba las aguas provenientes de las cunetas y las lleve a la quebrada sin causar socavación en el talud.

3 DAÑO SIGNIFICATIVO, REPARACIÓN NECESARIA MUY PRONTO

TIPO	DESCRIPCIÓN	UNIDAD	CANTIDAD	VALOR UNITARIO	VALOR PARCIAL
D	CONSTRUCCION DE CUNETAS	ML	60	126.480	7.588.800
TOTAL INTERVENCIÓN					7.588.800

- Es necesaria la construcción de cunetas en algunas zonas que presentan socavaciones hacia el área de los conos. Lo anterior, con el fin de conducir de manera efectiva la escorrentía superficial y evitar daños de mayor consideración que afecten notablemente a otros elementos del puente.

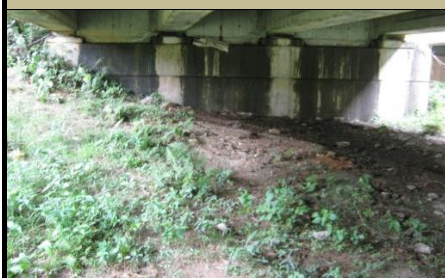
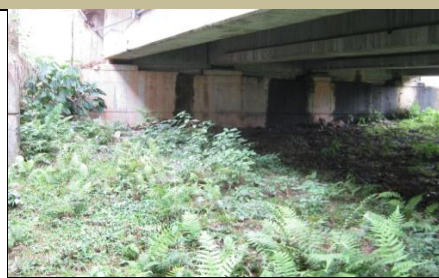
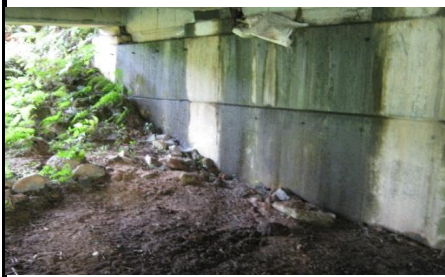
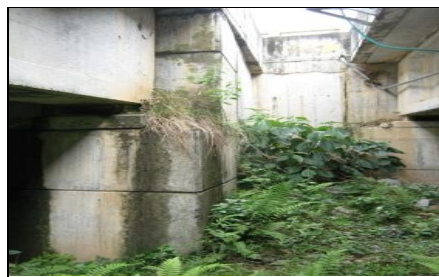
Los estribos del puente son macizos en concreto, existen dos por cada acceso para cada una de las calzadas y unidos por muros de contención en concreto también. En el momento de la inspección se observó humedad en cada uno de estos elementos, sin presentar daños en el concreto; Dicha humedad proviene del regular estado de las juntas de expansión. Por lo tanto posterior a las reparaciones superficiales, es necesario limpieza general del elemento.

0 SIN DAÑO O DAÑO INSIGNIFICANTE

TIPO	DESCRIPCIÓN	UNIDAD	CANTIDAD	VALOR UNITARIO	VALOR PARCIAL
10	LIMPIEZA	M2	74	8.082	598.068
TOTAL INTERVENCIÓN					598.068

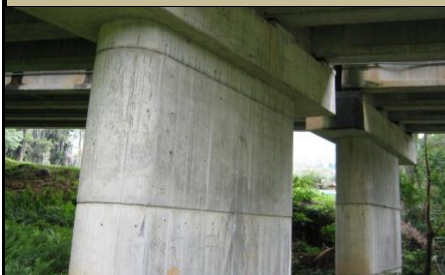
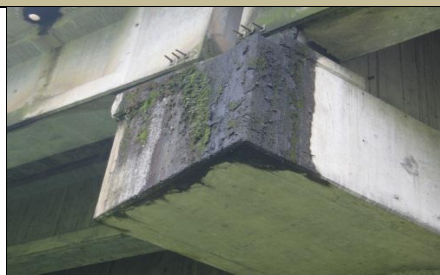
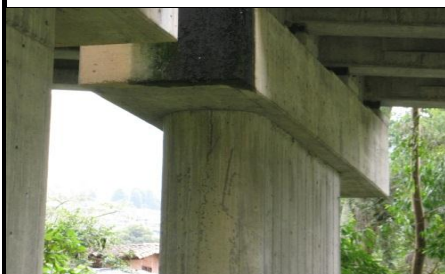
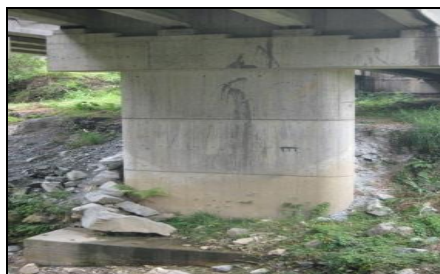
Las vigas del puente se apoyan en tres pilas centrales macizas en concreto, sobre estas se apoya una viga cabezal de 1.00 m de altura, la que recibe las, estas pilas tienen una altura promedio de 4.00 m. En términos generales el concreto de este elemento se encuentra en buenas condiciones, sin fisuras, acero expuesto o desportillamientos. Sin embargo, durante la inspección se observó humedad y presencia de musgo en los hombros de estos componentes, para lo cual se recomienda realizar la respectiva limpieza.

0 SIN DAÑO O DAÑO INSIGNIFICANTE

TIPO	DESCRIPCIÓN	UNIDAD	CANTIDAD	VALOR UNITARIO	VALOR PARCIAL
10	LIMPIEZA	M2	16	8.082	129.312
TOTAL INTERVENCIÓN					129.312

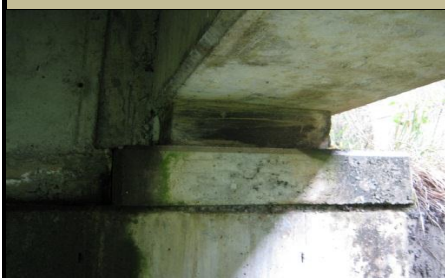
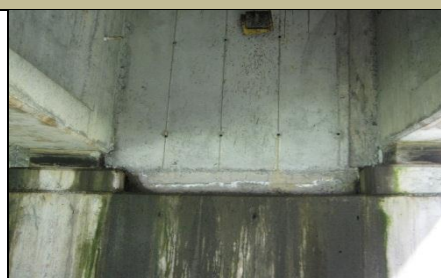
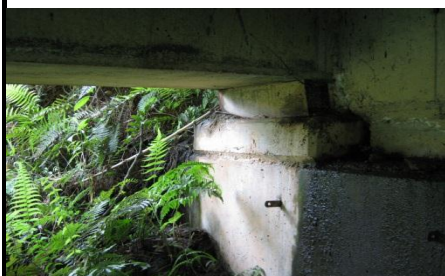
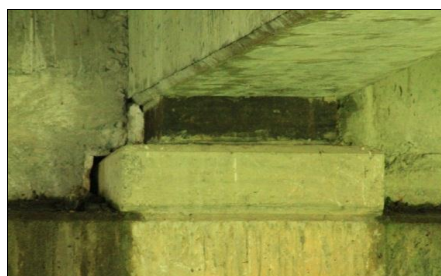
Las vigas del puente se apoyan en los estribos y sobre las pilas centrales en placas de neopreno estas tienen un espesor de 15 centímetros y profundidad 0.30 m. Estos elementos en el momento de la inspección no presentaron problemas propios de este componente; los dispositivos no evidencian fisuras o aplastamiento.

0 SIN DAÑO O DAÑO INSIGNIFICANTE

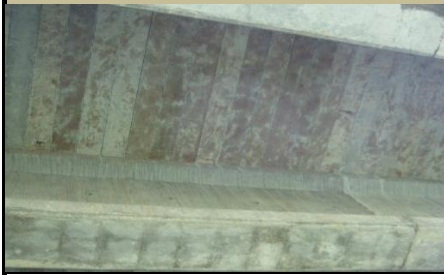
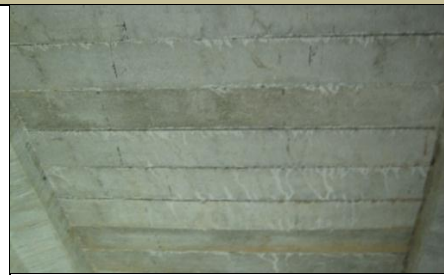
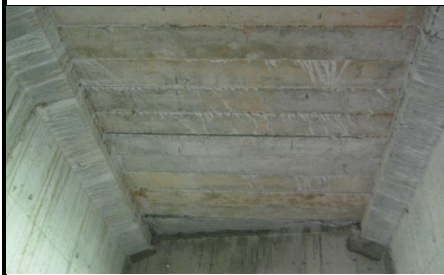
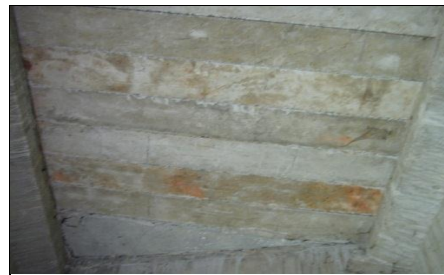
La composición estructural de la losa del puente es en plaquetas prefabricadas en la parte que da hacia el interior de las vigas, estas placas son de la misma longitud o separación entre vigas y ancho de 0.30 m. Los voladizos de la losa se encuentran contruidos en concreto reforzado, en donde se ubican los drenajes, los cuales por su corta longitud, han generado algunas humedades en el concreto de estas zonas y en la vigas exteriores del puente. Sin embargo, aunque no se evidencian daños en el material, es necesario realizar la reparación de los desagües, mediante el alargamiento de los mismos.

3 DAÑO SIGNIFICATIVO, REPARACIÓN NECESARIA MUY PRONTO

TIPO	DESCRIPCIÓN	UNIDAD	CANTIDAD	VALOR UNITARIO	VALOR PARCIAL
E	REPARACION DE DRENES	UND	50	74.287	3.714.350
TOTAL INTERVENCIÓN					3.714.350

- Limpieza en estribos y pilas dadas las filtraciones provenientes de las juntas de expansión y de los drenajes laterales
 - En cuanto al drenaje ubicado en los voladizos de la losa; se recomienda alargarlos, ya que por su corta longitud se evidencian humedades en las caras exteriores de las vigas, que de continuar avanzandp, podrian afectar el concreto en estas zonas.

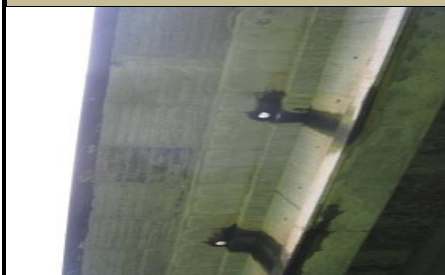
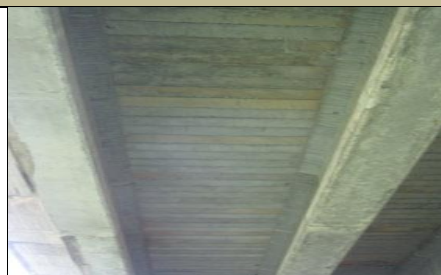
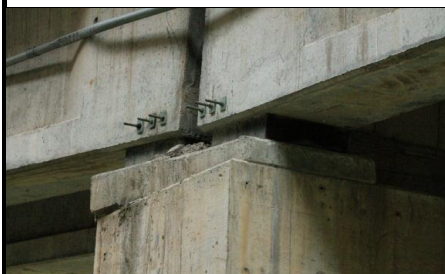
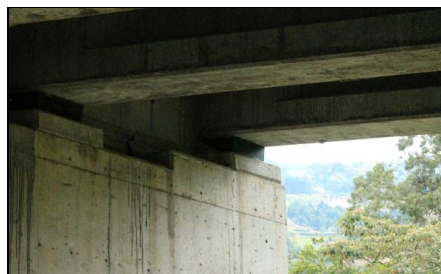
La superestructura del puente se compone de cuatro vigas en cada luz, en concreto preesforzado. Dada la inspección realizada, no se evidencian daños o problemas propios en este componente. Por lo tanto no es necesario realizar ningún tipo de intervención.

0 SIN DAÑO O DAÑO INSIGNIFICANTE

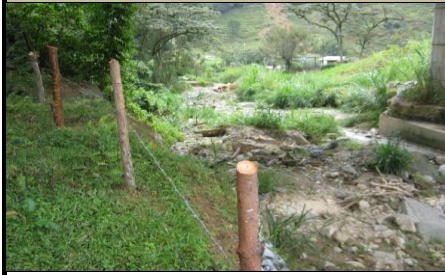
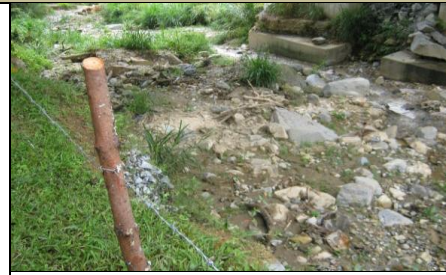
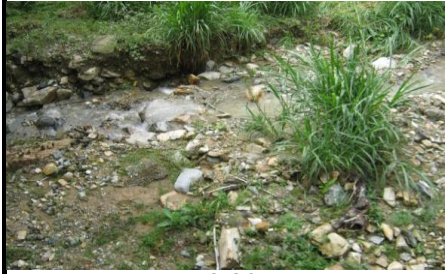
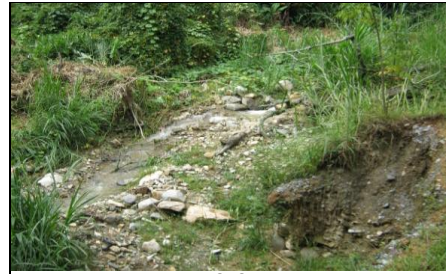
El puente en estudio salva la quebrada La Tenche, la cual tiene un ancho de 13.00 m en cada calzada; con un gálibo medio de 5.00 m, se observa muy poco caudal, sin señales de contaminación o malos olores. Dado lo anterior y el poco material de arrastre de la Quebrada, no se evidencian afectaciones hacia los otros elementos de la subestructura. Por lo tanto no es necesario realizar intervención alguna.

0 SIN DAÑO O DAÑO INSIGNIFICANTE

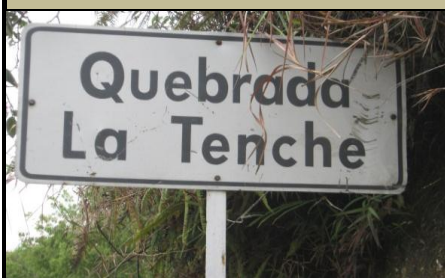
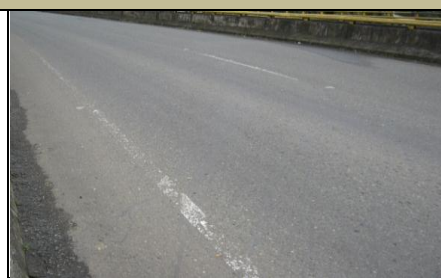
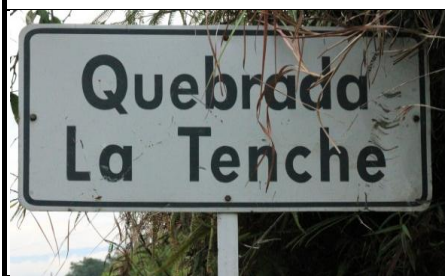
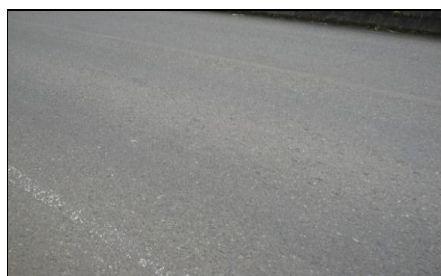
Durante la inspección se observó que el puente no cuenta con señales verticales de capacidad máxima de carga o máxima velocidad. Como parte del mantenimiento rutinario, se requiere instalar dichas señales. Se observa señal con el nombre de la quebrada, la cual se encuentra en buenas condiciones.

1	DAÑO PEQUEÑO PERO REPARACIÓN NO ES NECESARIA (EXCEPTO MANTENIMIENTO MENOR)
---	--

TIPO	DESCRIPCIÓN	UNIDAD	CANTIDAD	VALOR UNITARIO	VALOR PARCIAL
92	COLOCACION SEÑAL	UND	4	158.691	634.764
TOTAL INTERVENCIÓN					634.764

- Se requiere completar la señalización vertical con el fin de brindar mayor información y seguridad a quienes transitan la zona.

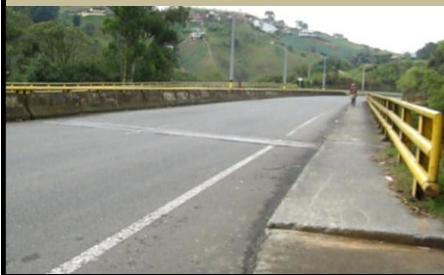
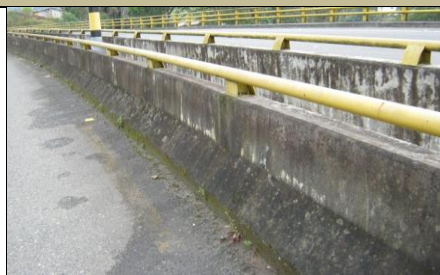
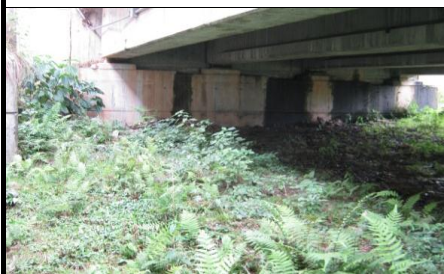
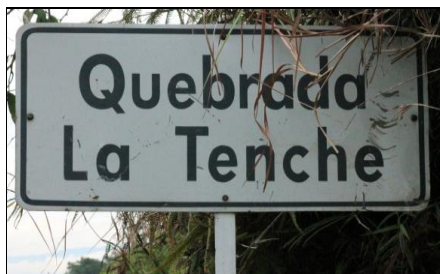
El puente en su componente general se ha calificado como 3 (daño significativo, reparación necesaria muy pronto), dado que algunas componentes del puente como los conos y la losa, requieren de reparaciones importantes para la estabilidad de la superestructura.

3 DAÑO SIGNIFICATIVO, REPARACIÓN NECESARIA MUY PRONTO
