**ESTUDIOS DE INSPECCION E INVENTARIO DE PUENTES
DE LA RED NACIONAL DE CARRETERAS
ZONA OCCIDENTE**

**INFORME PUENTE QUEBRADA SAN FRANCISCA 01-6204A-031.00
PR 47+0400
RUTA 6204A SANTA FE DE ANTIOQUIA - MEDELLIN
DEPARTAMENTO DE ANTIOQUIA**

**INFORME PUENTE QUEBRADA SAN FRANCISCA
01-6204A-031.00
REGIONAL 01 - ANTIOQUIA
CARRETERA SANTA FE DE ANTIOQUIA - MEDELLIN**

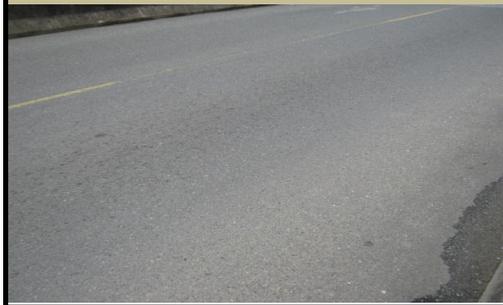
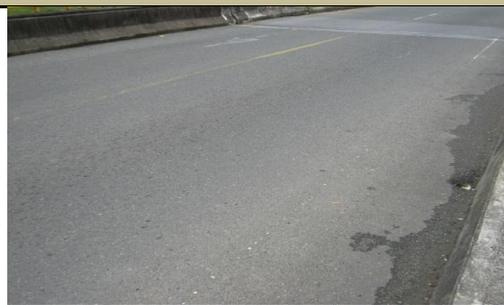
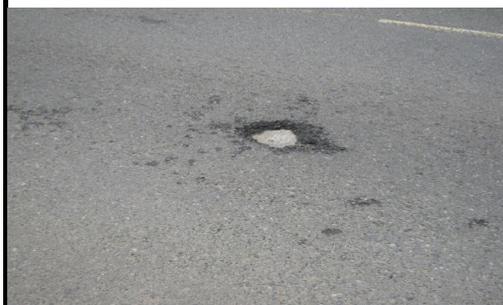
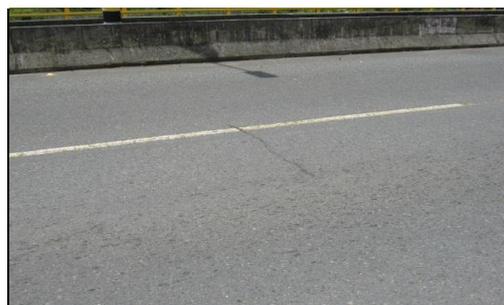
La superficie de rodadura del puente es en asfalto; el cual en términos generales se encuentra en buen estado; sin embargo, se evidencian algunos baches tipo ojo de pescado en diferentes sitios a lo largo del puente, los cuales requieren la respectiva reparación. Por su parte los drenes verticales del puente no presentan taponamiento, ni filtraciones en la losa. Dado lo anterior, se recomienda realizar las actividades sugeridas, así como la demarcación horizontal como parte de la señalización vial en la zona.

2 ALGÚN DAÑO, REPARACIÓN NECESARIA CUANDO SE PRESENTE LA OCASIÓN. EL COMPONENTE FUNCIONA COMO SE DISEÑÓ

- La superficie asfáltica del puente, presenta algunos baches en diferentes zonas a lo largo del mismo, los cuales aún no afectan la cara superior de la losa; por lo tanto se recomienda realizar las respectivas reparaciones con el fin de evitar daños de mayor severidad. Así mismo, se sugiere la demarcación horizontal como parte de la señalización de la zona.

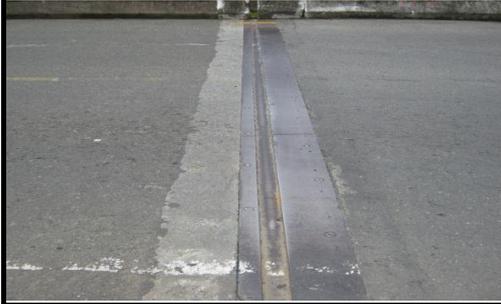
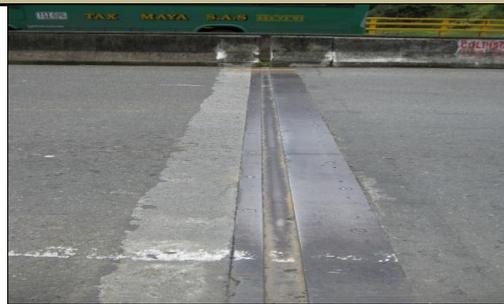
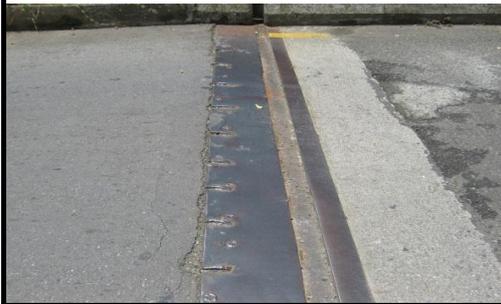
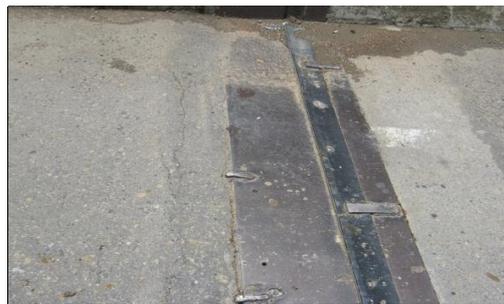
En el puente se pueden observar los dispositivos de juntas de expansión; los cuales corresponden a placas de acero. En general, se evidencian filtraciones hacia los estribos, afectando el concreto de dicho elemento. Dado lo anterior, es evidente superficialmente que las juntas han perdido su sello, para lo cual se recomienda la reparación de las mismas con el fin de evitar daños de mayor consideración.

2 | ALGÚN DAÑO, REPARACIÓN NECESARIA CUANDO SE PRESENTE LA OCASIÓN. EL COMPONENTE FUNCIONA COMO SE DISEÑÓ

- Dadas las filtraciones desde las juntas de expansión hacia el cuerpo de ambos estribos; se recomienda realizar el sello que se ha perdido en los accesos de cada calzada.

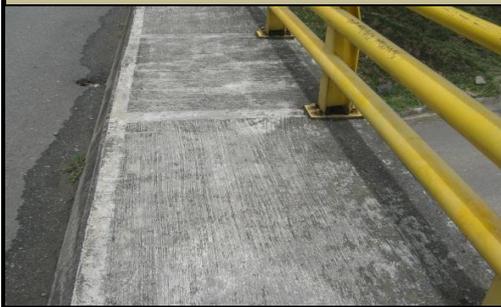
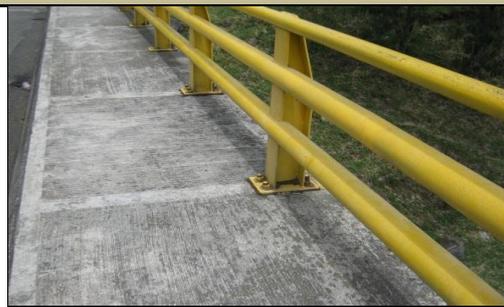
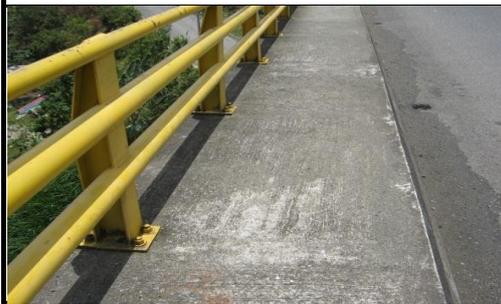
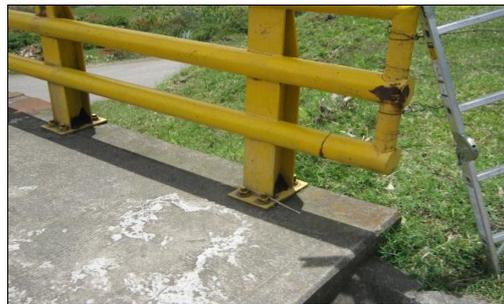
En el puente existen andenes en concreto, uno por cada calzada ya en la zona del separador no existen estos elementos, el separador del puente esta construido en muros macizos tipos New Jersey, con pasamanos superior construido en tubería metálica, en estos componentes al momento de la inspección no se observaron problemas que afecten al estabilidad de la superestructura. Por lo tanto no se recomienda la intervención en estas zonas.

0 SIN DAÑO O DAÑO INSIGNIFICANTE

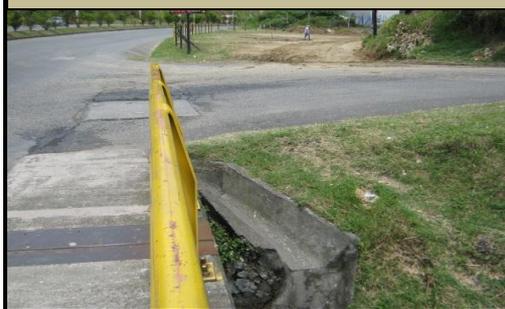
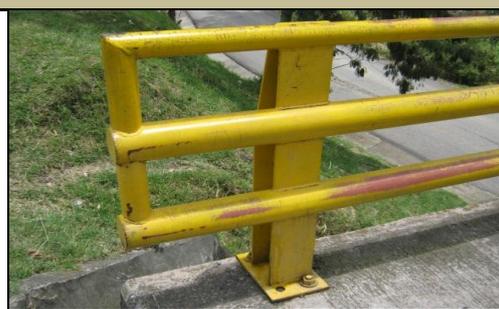
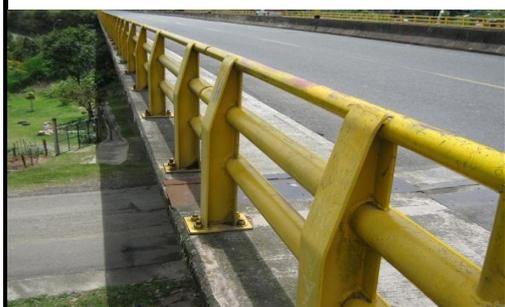
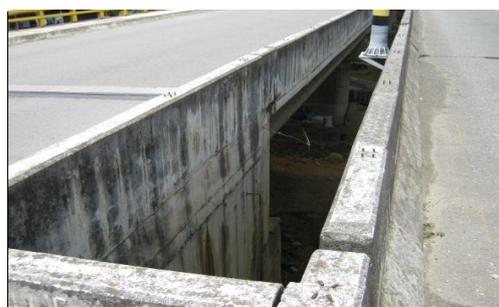
Las barandas de los costados izquierdo y derecho del puente están compuestas por pilastras y tuberías metálicas de 4", en el separador se observan muros de concreto macizo tipo New Jersey con pasamanos superior metálicas en tuberías de 4". En el momento de la inspección se observó suciedad en las barandas y pérdida total del tubo metálico que sirve de pasamanos en el separador. Por lo tanto, se recomienda la instalación de dicho elemento de protección, limpieza y pintura general de las barandas existentes.

3 DAÑO SIGNIFICATIVO, REPARACIÓN NECESARIA MUY PRONTO

- Construcción de baranda en acero en el separador que sirva de protección en la vía. Adicionalmente, limpieza y pintura general como parte del mantenimiento rutinario del elemento.

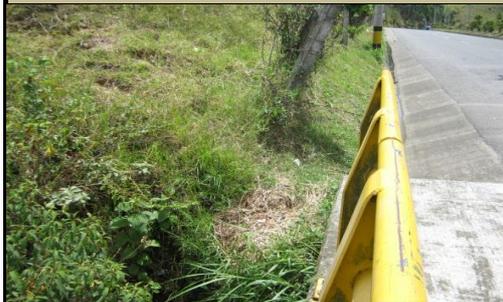
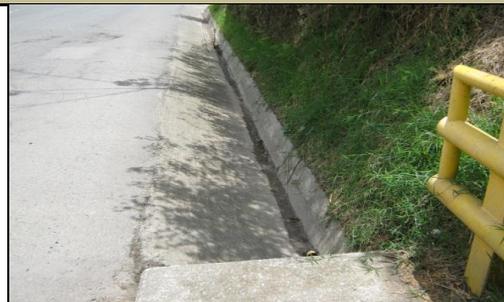
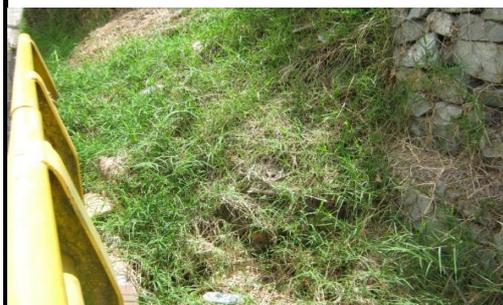
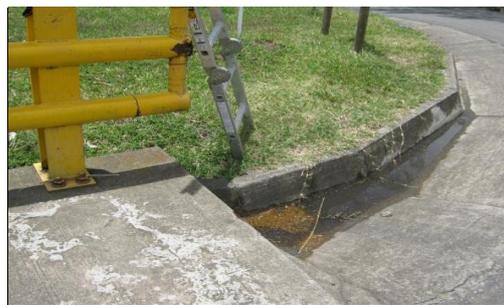
Las pendientes de los taludes no están bien definidas, existen cunetas de drenaje para la vía, las cuales cumplen con su adecuada función. Sin embargo, dada la gran cantidad de vegetación en la zona se recomienda como parte del mantenimiento rutinario del puente limpieza general.

0 SIN DAÑO O DAÑO INSIGNIFICANTE

- Limpieza general del área de los conos, debido a la gran cantidad de vegetación que comienza a adherirse a las cunetas aallí existentes.
 - Limpieza de las humedades existentes, provenientes del regular estado de las juntas de expansión.

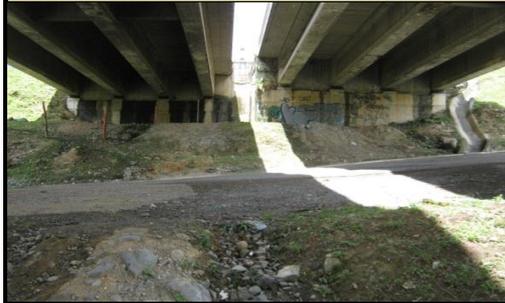
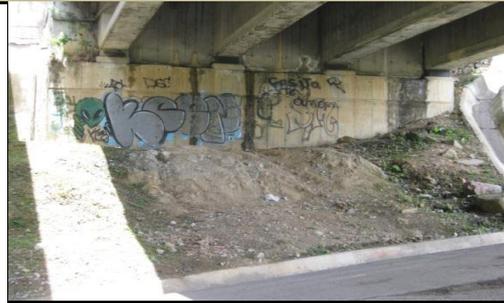
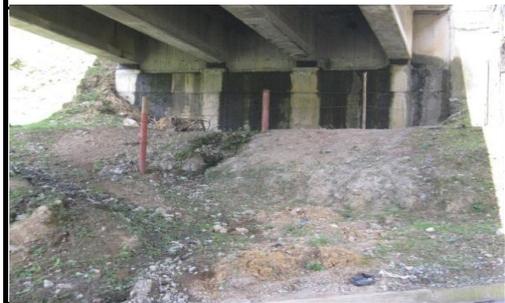
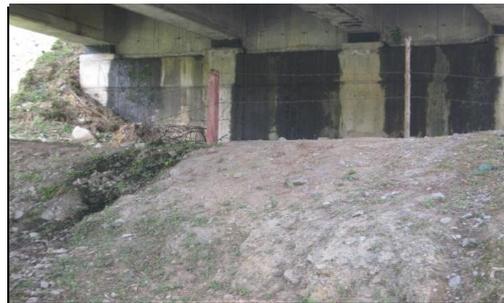
Los estribos del puente son macizos en concreto, existen dos por cada acceso para cada una de las calzadas y unidos por muros de contención en concreto también. En el momento de la inspección se observó humedad en cada uno de estos elementos, lo cual es producto del regular estado de las juntas de expansión. Dado lo anterior, se recomienda realizar limpieza general, posterior a las reparaciones en la superficie.

0 SIN DAÑO O DAÑO INSIGNIFICANTE

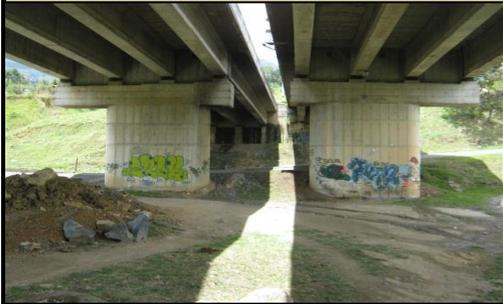
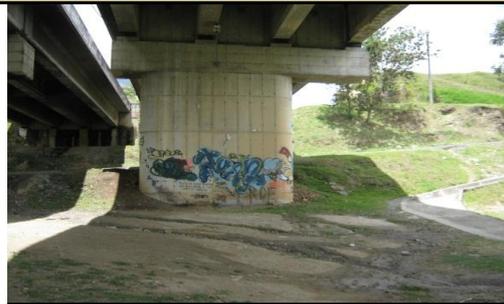
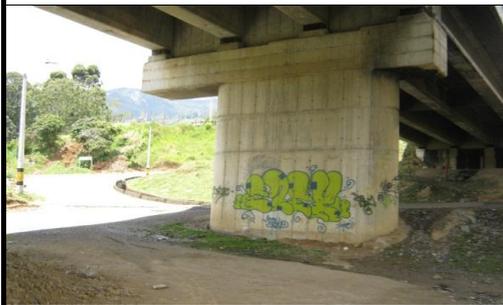
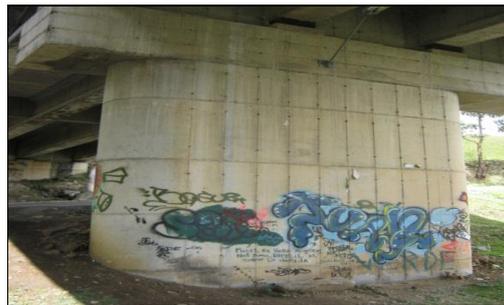
Las vigas del puente se apoyan en cuatro pilas centrales macizas en concreto, sobre estas se apoya una viga cabezal de 1.00 m de altura, la que recibe las, estas pilas tienen una altura promedio de 6.60 m. Durante la inspección no se observaron problemas en este componente, como fisuras o acero expuesto que afecten la estabilidad de la componente. Por lo tanto no es necesario realizar ningún tipo de intervención.

0 SIN DAÑO O DAÑO INSIGNIFICANTE

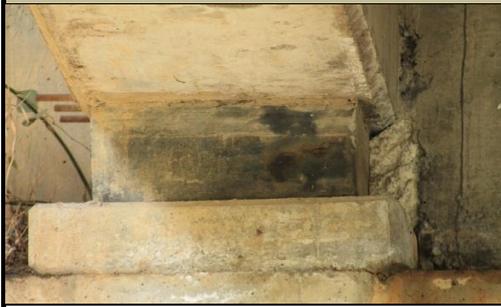
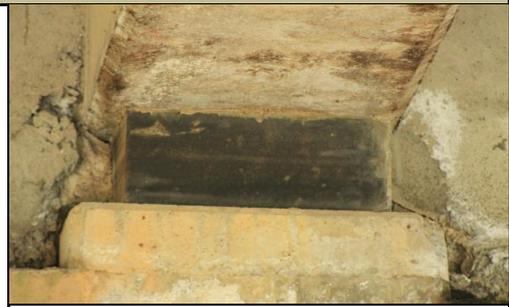
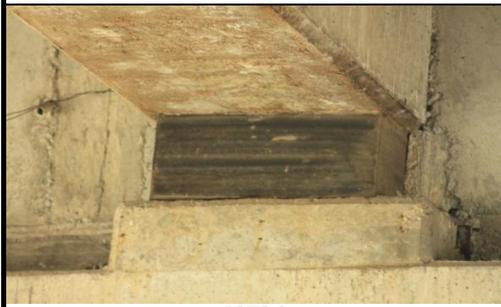
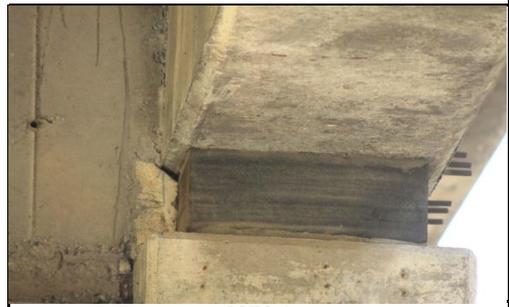
Las vigas del puente se apoyan en los estribos y sobre las pilas centrales en placas de neopreno estas tienen un espesor de 15 centímetros y profundidad 0.30 m. Estos elementos en el momento de la inspección no presentaron problemas propios de este componente; dichos elementos se encuentran ubicados en su posición original, sin señales de aplastamiento o fisuras. Por lo anterior, no es necesario intervenir el elemento.

0 SIN DAÑO O DAÑO INSIGNIFICANTE

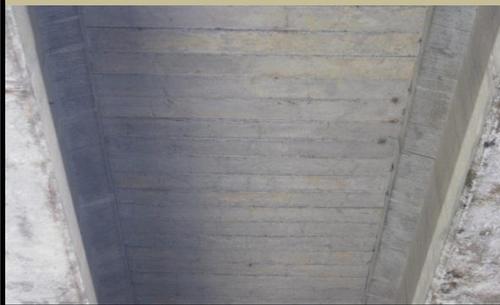
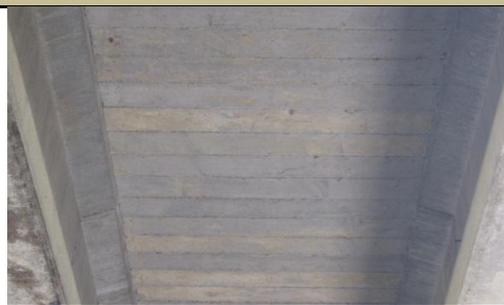
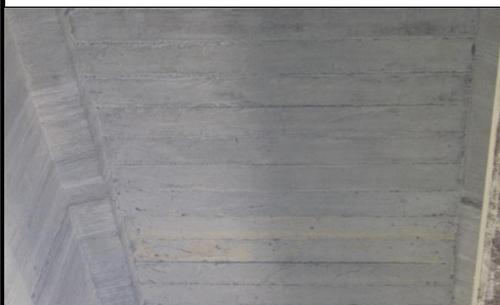
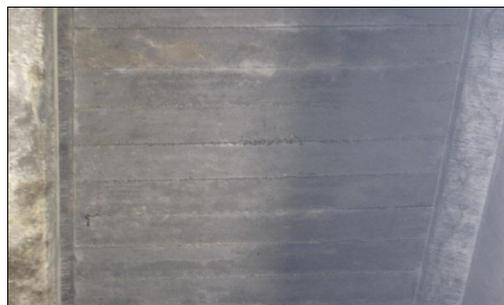
La composición estructural de la losa del puente es en plaquetas prefabricadas en la parte que da hacia el interior de las vigas, estas placas son de la misma longitud o separación entre vigas y ancho de 0.30 m. Los voladizos la losa estan contruidos en concreto reforzado, sin presentar ningún riesgo para la estabilidad de la superestructura. Por lo tanto no es necesario intervenir el elemento.

0 SIN DAÑO O DAÑO INSIGNIFICANTE

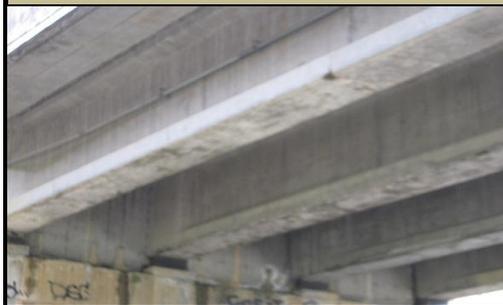
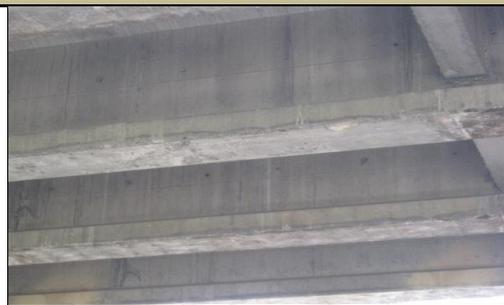
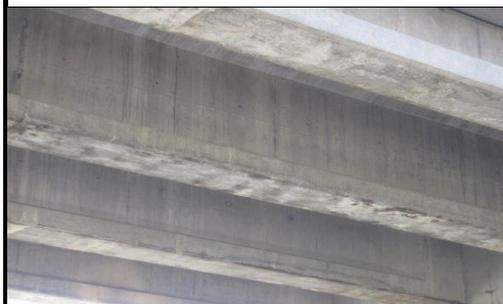
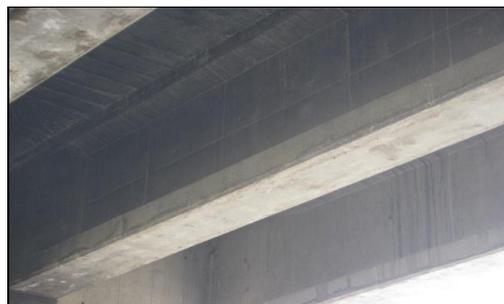
La superestructura del puente se compone de cuatro vigas en cada luz, en concreto preesforzado. En términos generales, no se evidencian daños o problemas propios en este componente al momento de la inspección. Por consiguiente, no es necesario realizar ningún tipo de intervención en la componente.

0 SIN DAÑO O DAÑO INSIGNIFICANTE

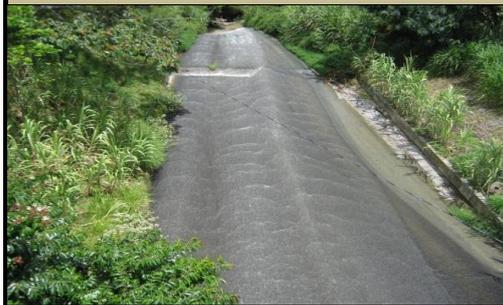
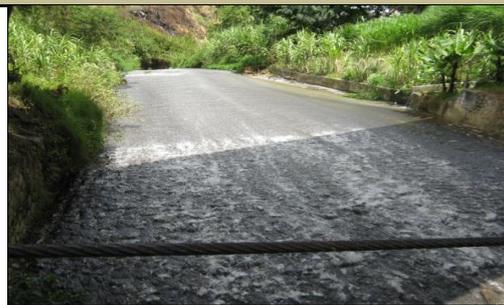
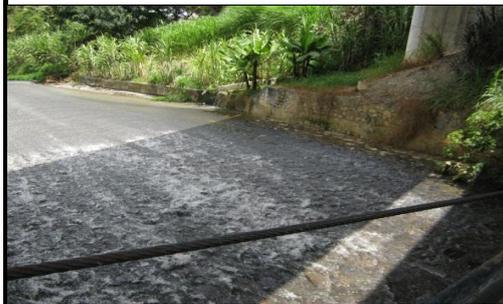
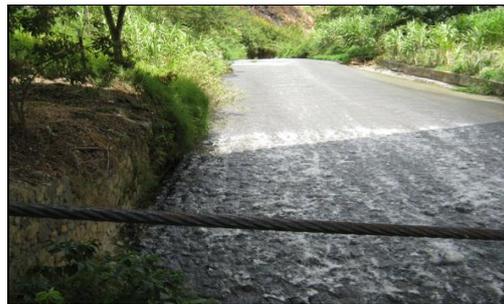
El puente en estudio salva la quebrada San Francisca con un galibo medio de 9.0 m, se observa canalización en el lecho de la quebrada, flujo rápido y no hay evidencias de material de arrastre grande. Dado lo anterior no es necesario realizar ningún tipo de intervención.

0 SIN DAÑO O DAÑO INSIGNIFICANTE

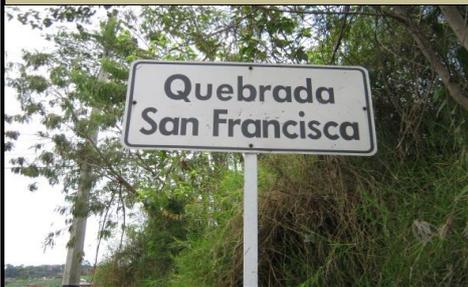
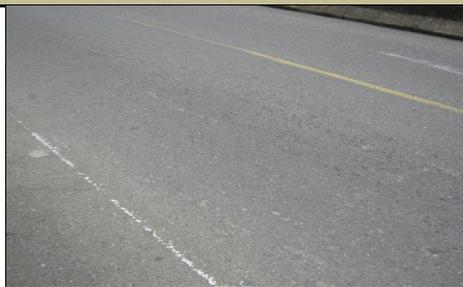
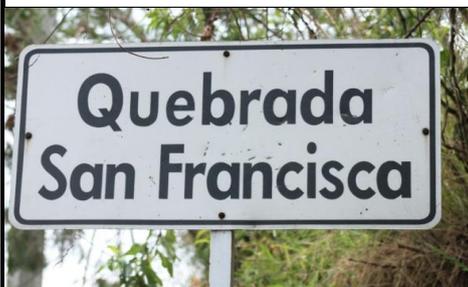
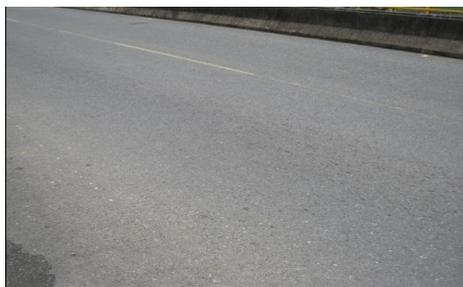
Durante la inspección se observó que el puente no cuenta con señales verticales de capacidad máxima de carga, velocidad máxima y altura máxima. Como parte del mantenimiento rutinario, se requiere instalar estas señales mencionadas, con el fin de brindar mayor seguridad e información a quienes transitan la zona. Se observa señal con el nombre de la quebrada en buenas condiciones.

1	DAÑO PEQUEÑO PERO REPARACIÓN NO ES NECESARIA (EXCEPTO MANTENIMIENTO MENOR)
---	--

- Se sugiere instalar las señales verticales faltantes, con el fin de brindar la suficiente información y seguridad a quienes transitan la zona.
 - Próxima inspección principal en el año 2016

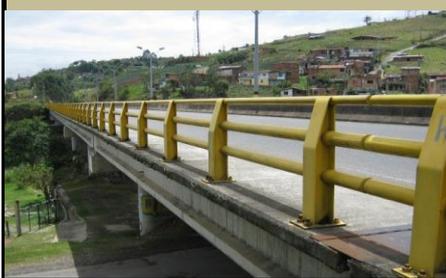
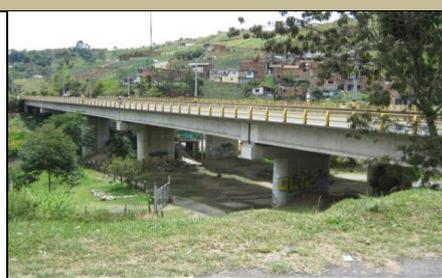
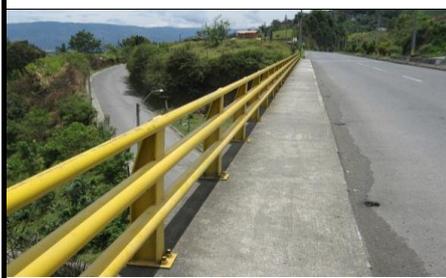
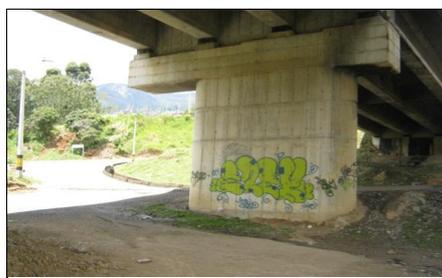
El puente en su componente general se ha calificado como 2 (Algún daño, reparación necesaria cuando se presente la ocasión. El componente funciona como se diseñó). Dado que algunos elementos requieren de reparaciones que no afectan la estabilidad de la superestructura, pero deben ser realizadas con el fin de evitar el progreso y afectaciones de mayor consideración.

2 ALGÚN DAÑO, REPARACIÓN NECESARIA CUANDO SE PRESENTE LA OCASIÓN. EL COMPONENTE FUNCIONA COMO SE DISEÑÓ
