**ESTUDIOS DE INSPECCION E INVENTARIO DE PUENTES
DE LA RED NACIONAL DE CARRETERAS
ZONA OCCIDENTE**

**INFORME PUENTE QUEBRADA ARRAYANES 01-6204A-032.00
PR 47+0800
RUTA 6204A SANTA FE DE ANTIOQUIA - MEDELLIN
DEPARTAMENTO DE ANTIOQUIA**

**INFORME PUENTE ARRAYANES
01-6204A-032.00
REGIONAL 01 - ANTIOQUIA
CARRETERA SANTA FE DE ANTIOQUIA - MEDELLIN**

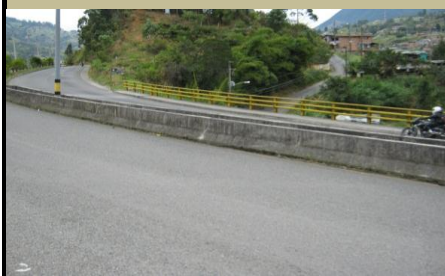
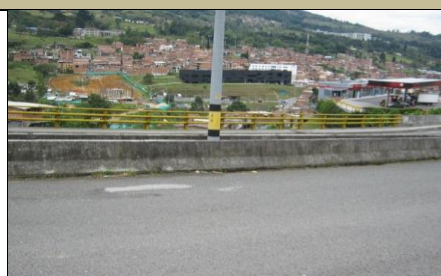
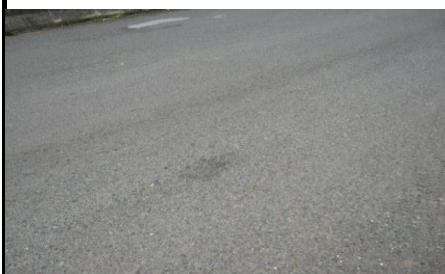
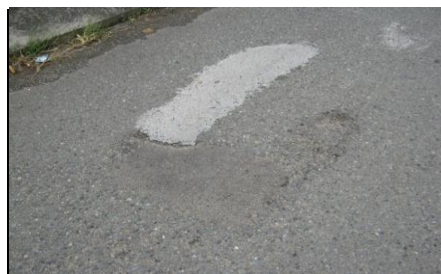
La superficie de rodadura del puente es en asfalto, el cual se encuentra en términos generales en buen estado. Sin embargo, se evidencian algunos baches en diferentes sitios de las losas de acceso, las cuales requieren ser reparadas con el fin de evitar que el progreso de los mismos, afecte directamente la cara superior de la losa. En cuanto al drenaje, éste se encuentra en buen estado. Adicionalmente a las reparaciones antes mencionadas, es necesario realizar la demarcación horizontal como parte de la señalización vial de la zona.

2 ALGÚN DAÑO, REPARACIÓN NECESARIA CUANDO SE PRESENTE LA OCASIÓN. EL COMPONENTE FUNCIONA COMO SE DISEÑÓ

- La superficie evidencia algunos baches de baja consideración, los cuales deben ser reparados con el fin de evitar que el progreso de este daño por el tráfico vehicular afecten la cara superior de la losa. Adicionalmente se debe realizar la demarcación horizontal como parte de la señalización en la zona.

TIPO	DESCRIPCIÓN	UNIDAD	CANTIDAD	VALOR UNITARIO	VALOR PARCIAL
20	BACHEO DE CARPETA ASFALTICA	M2	80	66.436	5.314.880
27	REPARACION DE DEMARCACION	ML	363	1.631	592.053
TOTAL INTERVENCIÓN					5.906.933

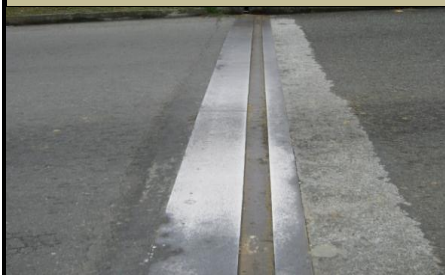
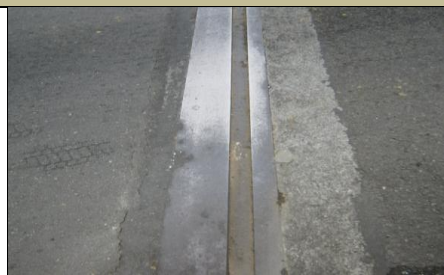
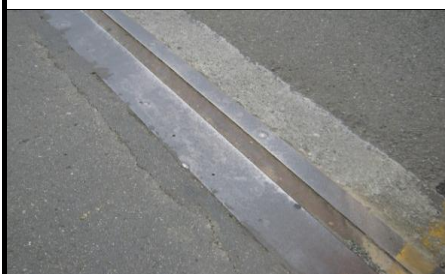
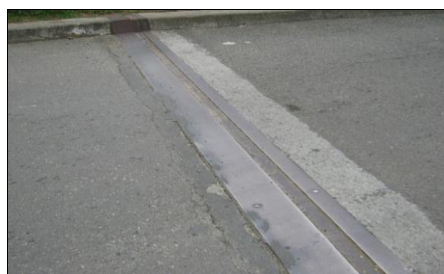
El puente cuenta con juntas de expansión tipo placas de acero selladas, adosadas a la estructura del puente por medio de franjas de concreto. En general, el elemento funciona adecuadamente, dado que no se evidencian filtraciones hacia la subestructura. Por lo tanto no es necesario intervenir el elemento.

0 SIN DAÑO O DAÑO INSIGNIFICANTE

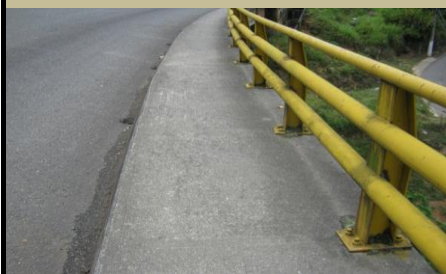
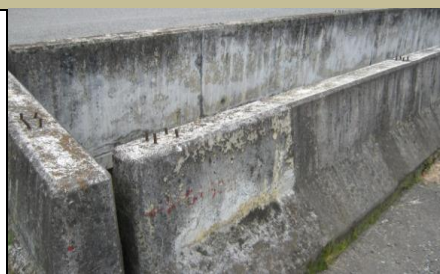
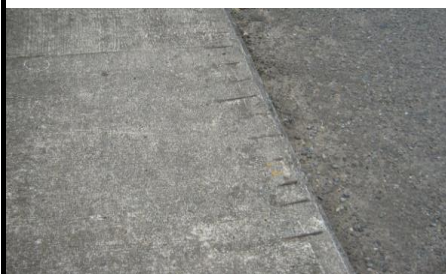
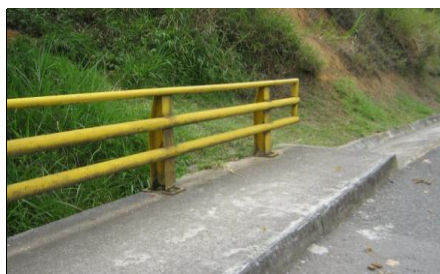
En el puente existen andenes en concreto, uno por cada calzada con un ancho de 1.47 m. De igual manera se evidencia separador construido en muros macizos tipos New Jersey con un ancho de 2.00 m , con pasamanos superior construido en tubería metálica. Durante la inspección se pudo notar que el concreto del andén izquierdo ha sufrido desgaste y que al parecer el recubrimiento no fue el adecuado ya que se observan barras de refuerzo. Dado lo anterior, se comienda reparar el concreto en las áreas afectadas con el fin de evitar daños de mayor consideración.

2 ALGÚN DAÑO, REPARACIÓN NECESARIA CUANDO SE PRESENTE LA OCASIÓN. EL COMPONENTE FUNCIONA COMO SE DISEÑÓ

- Algunas áreas de los andenes evidencian acero expuesto y deterioro; para lo cual es necesario realizar la respectiva reparación de concreto en las zonas afectadas.

TIPO	DESCRIPCIÓN	UNIDAD	CANTIDAD	VALOR UNITARIO	VALOR PARCIAL
30	REPARACION DE CONCRETO	M2	20	209.467	4.189.340
TOTAL INTERVENCIÓN					4.189.340

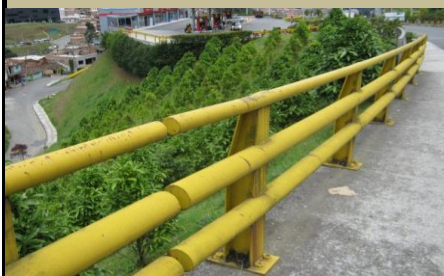
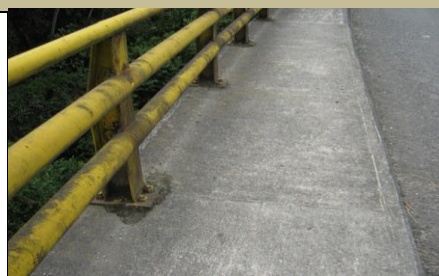
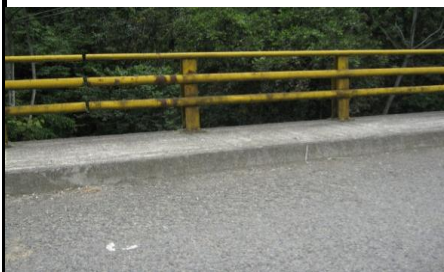
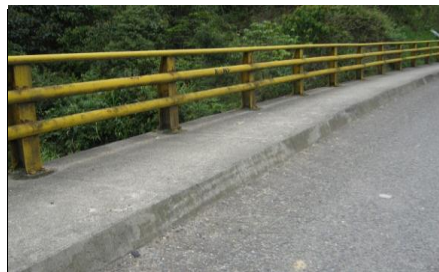
Las barandas de los costados izquierdo y derecho del puente están compuestas por pilastras y tuberías metálicas de 4", en el separador se observan muros de concreto macizo tipo New Jersey con pasamanos superior metálicas en tuberías de 4". En el momento de la inspección se observó suciedad en las barandas y deterioro en la pintura causado por inicios de corrosión en algunos sectores de este componente. Por lo anterior, se recomienda como parte del mantenimiento rutinario del elemento limpieza y pintura en acero.

0 SIN DAÑO O DAÑO INSIGNIFICANTE

TIPO	DESCRIPCIÓN	UNIDAD	CANTIDAD	VALOR UNITARIO	VALOR PARCIAL
10	LIMPIEZA	ML	136	4.516	614.176
40	PINTURA DE ACERO	ML	136	14.930	2.030.480
TOTAL INTERVENCIÓN					2.644.656

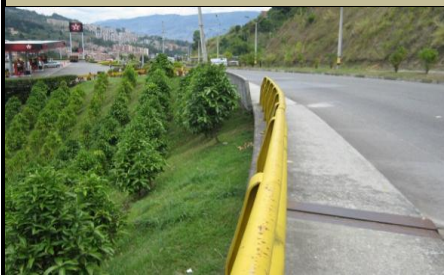
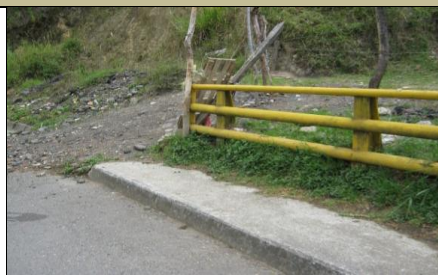
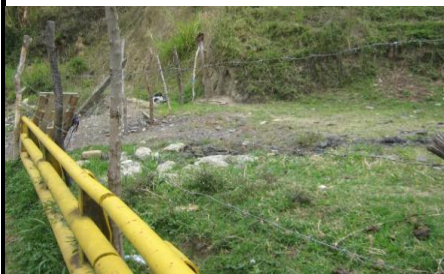
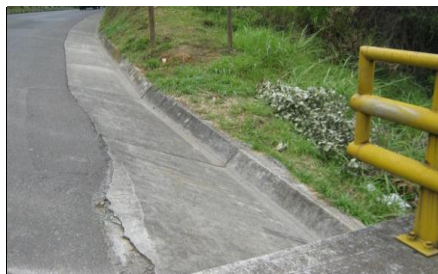
Existen taludes en los cuales el del acceso dos costado izquierdo se encuentra bien definida su pendiente de aproximadamente 45° y reforestado, los demás no se define con regularidad su pendiente, sin embargo no se observan problemas en este componente, existen cunetas que trabajan bien y no presentan problemas en su configuración geométrica y estructural. Por lo tanto no es necesario intervenir el elemento.

0 SIN DAÑO O DAÑO INSIGNIFICANTE

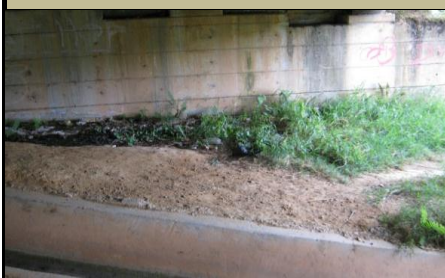
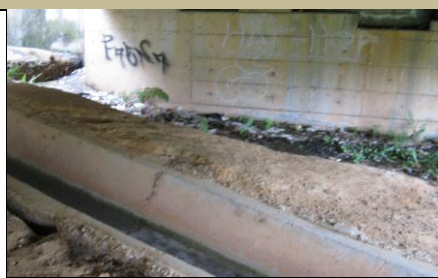
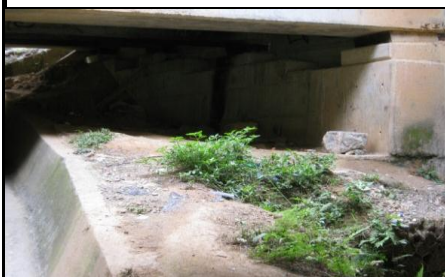
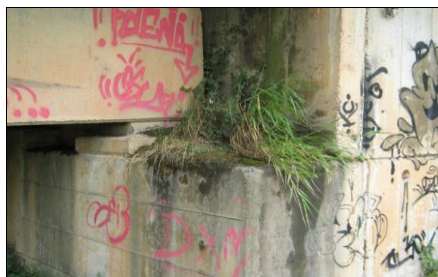
Los estribos del puente son macizos en concreto, existen dos por cada acceso para cada una de las calzadas y unidos por muros de contención en concreto también. En el momento de la inspección se observó humedad en cada uno de estos elementos hacia los extremos por la escorrentía superficial y regular estado de los drenes. Cuando se realice el mantenimiento rutinario se debe realizar la limpieza de este componente del puente, especialmente por que se observa humedad y vegetación en las coronas.

0 SIN DAÑO O DAÑO INSIGNIFICANTE

TIPO	DESCRIPCIÓN	UNIDAD	CANTIDAD	VALOR UNITARIO	VALOR PARCIAL
10	LIMPIEZA	M2	70	8.082	565.740
TOTAL INTERVENCIÓN					565.740

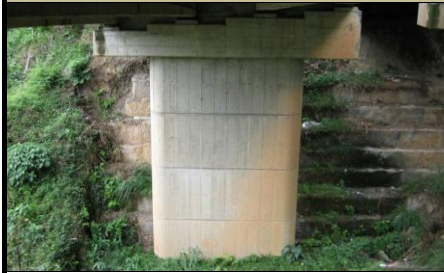
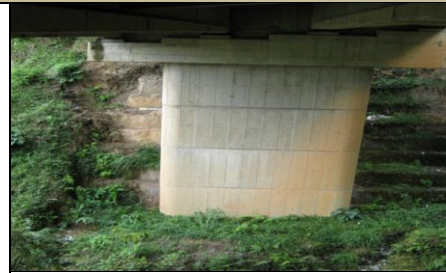
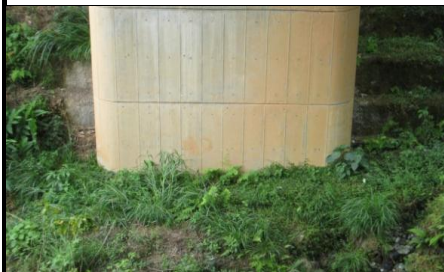
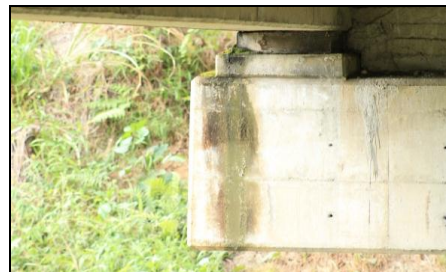
Las vigas del puente se apoyan en una pila central maciza en concreto, sobre ésta se apoya una viga cabezal de 1.00 m de altura, la que recibe dicha pila, la cual tiene una altura promedio de 10.60 m. Durante la inspección no se observaron problemas en este componente que afecten la estabilidad de la superestructura; por lo tanto no es necesario intervenir el elemento.

0 SIN DAÑO O DAÑO INSIGNIFICANTE

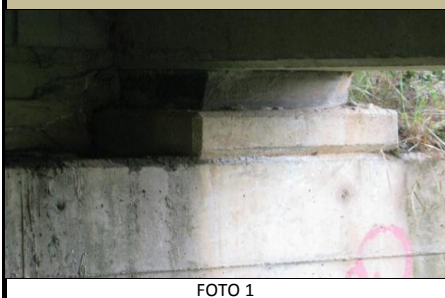
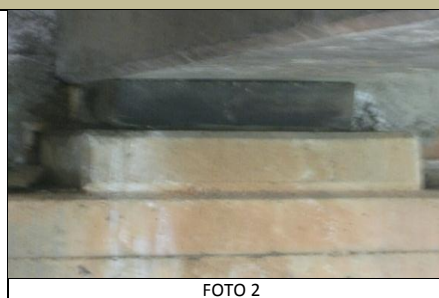
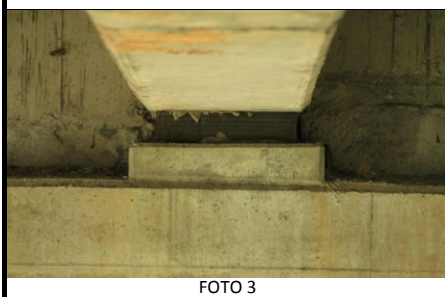
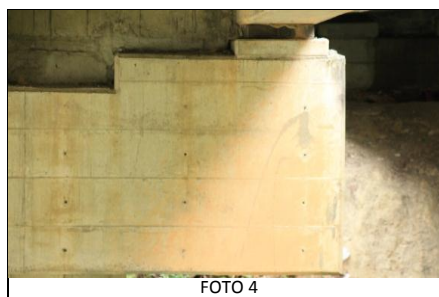
Las vigas del puente se apoyan en los estribos y sobre la pila central en placas de neopreno estas tienen un espesor de 15 centímetros y profundidad 0.30 m. Se observan restos de mortero en placas de neopreno, que podrían generar problemas en la composición química de estos elementos, por lo tanto en el momento del mantenimiento rutinario se debe tener en cuenta la limpieza de estos elementos.

0 SIN DAÑO O DAÑO INSIGNIFICANTE

TIPO	DESCRIPCIÓN	UNIDAD	CANTIDAD	VALOR UNITARIO	VALOR PARCIAL
10	LIMPIEZA	UND	12	7.471	89.652
TOTAL INTERVENCIÓN					89.652

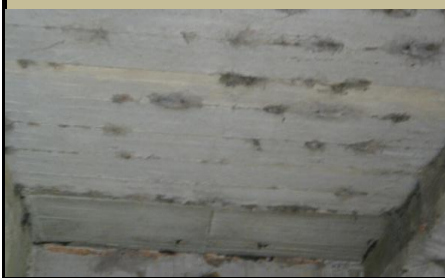
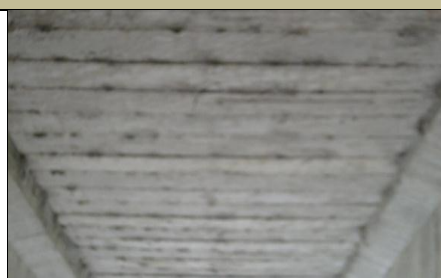
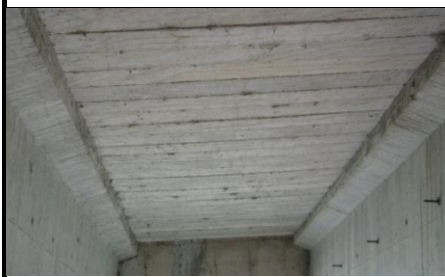
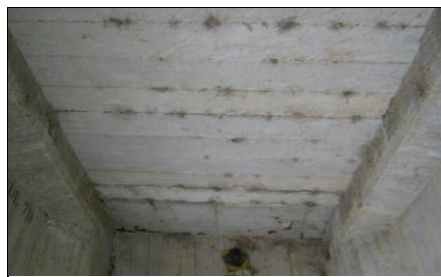
La composición estructural de la losa del puente es en plaquetas prefabricadas en la parte que da hacia el interior de las vigas, estas placas son de la misma longitud o separación entre vigas y ancho de 0.30 m. Los voladizos la losa están contruados en concreto reforzado, este componente durante la inspección no presento ningún problema inherente a su composición y función estructural. Por lo tanto no es necesario intervenir el elemento.

0 SIN DAÑO O DAÑO INSIGNIFICANTE

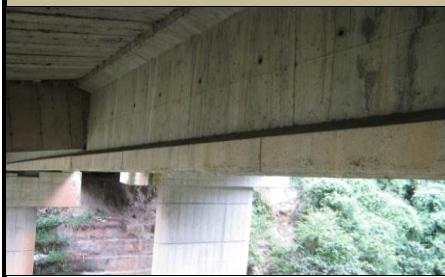
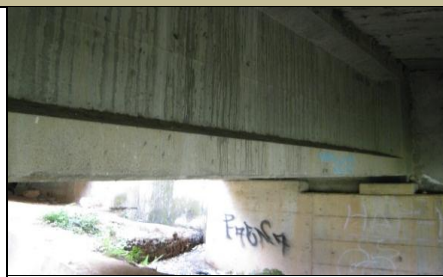
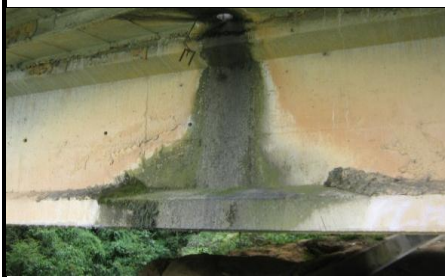
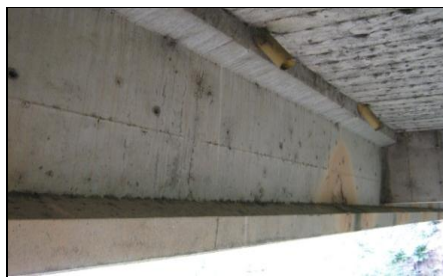
La superestructura del puente se compone de cuatro vigas en cada luz, en concreto preesforzado. En general, no se presentan daños o problemas propios en este componente al momento de la inspección. Sin embargo en el momento de realizar el mantenimiento del puente se debe incluir la limpieza de las vigas cerca de los drenes verticales, ya que los desagües han causado la aparición de musgos que a futuro pueden afectar el concreto en estas zonas.

0 SIN DAÑO O DAÑO INSIGNIFICANTE

TIPO	DESCRIPCIÓN	UNIDAD	CANTIDAD	VALOR UNITARIO	VALOR PARCIAL
10	LIMPIEZA	ML	90	7.471	672.390
TOTAL INTERVENCIÓN					672.390

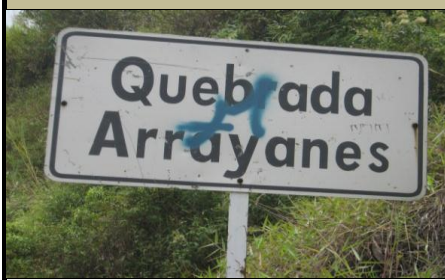
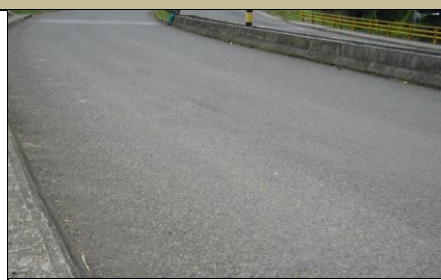
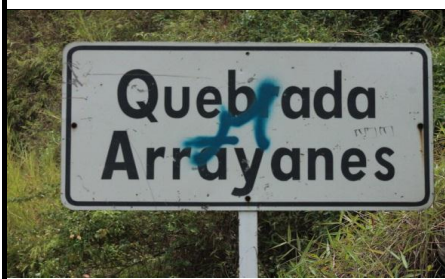
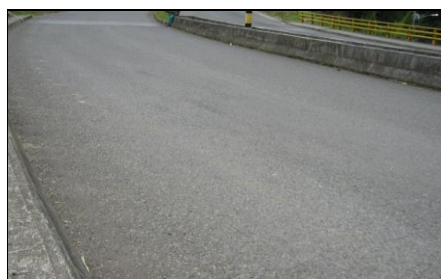
Durante la inspección se observó que el puente no cuenta con señales verticales de capacidad máxima de carga y máxima velocidad. Como parte del mantenimiento rutinario, se requiere instalar estas señales, y limpiar la señales con el nombre de la quebrada, la información que contienen ha sido deteriorada con pintura en aerosol.

1	DAÑO PEQUEÑO PERO REPARACIÓN NO ES NECESARIA (EXCEPTO MANTENIMIENTO MENOR)
---	--

TIPO	DESCRIPCIÓN	UNIDAD	CANTIDAD	VALOR UNITARIO	VALOR PARCIAL
10	LIMPIEZA	UND	1	11.723	11.723
92	COLOCACION SEÑAL	UND	4	158.691	634.764
TOTAL INTERVENCIÓN					646.487

- Limpieza de señales verticales existentes, e instalación de algunas señales requeridas para la información y seguridad de quienes transitan el lugar.

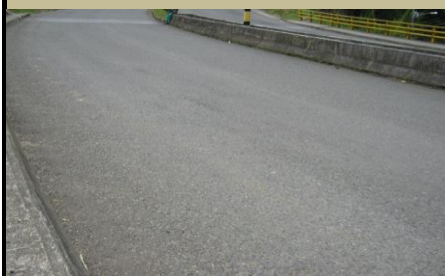
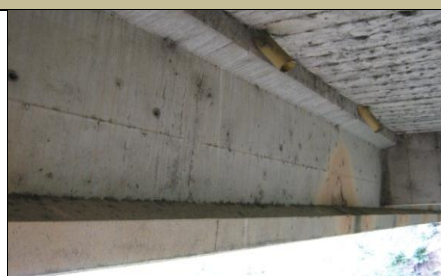
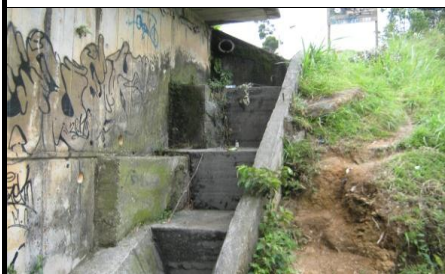
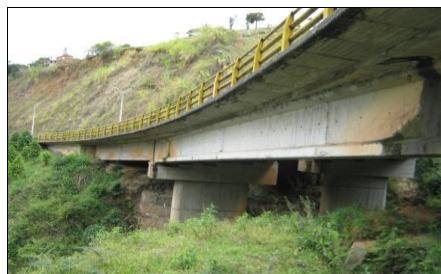
El puente en su componente general se ha calificado como 2 (Algún daño, reparación necesaria cuando se presente la ocasión. El elemento funciona como se diseñó). Dado que algunas componentes del puente requieren ser intervenidas, debido a que el progreso en los daños puede ocasionar riesgo para la estabilidad de la superestructura.

2 ALGÚN DAÑO, REPARACIÓN NECESARIA CUANDO SE PRESENTE LA OCASIÓN. EL COMPONENTE FUNCIONA COMO SE DISEÑÓ
