**ESTUDIOS DE INSPECCION E INVENTARIO DE PUENTES  
DE LA RED NACIONAL DE CARRETERAS  
ZONA OCCIDENTE**

**INFORME PUENTE QUEBRADA LA BASURA 01-6204A-033.00  
PR 47+0980  
RUTA 6204A SANTA FE DE ANTIOQUIA - MEDELLIN  
DEPARTAMENTO DE ANTIOQUIA**

**INFORME PUENTE QUEBRADA LA BASURA  
01-6204A-033.00  
REGIONAL 01-ANTIOQUIA  
CARRETERA SANTA FE DE ANTIOQUIA - MEDELLIN**

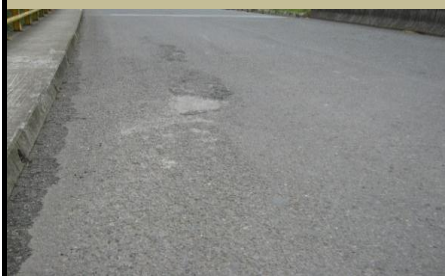
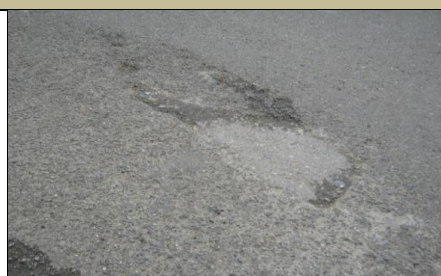
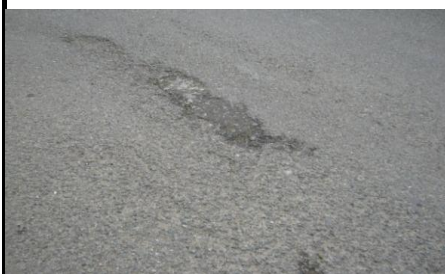
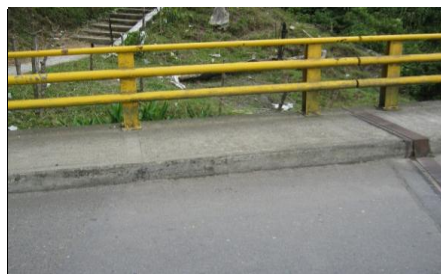
La superficie de rodadura del puente es en asfalto. En términos generales, se evidencian algunas zonas con baches a lo largo de toda la superficie en ambas calzadas, de mínimas profundidades sin afectar la cara superior de la losa. Dado lo anterior, se recomienda la respectiva reparación en las áreas afectadas. En cuanto al drenaje, éste se encuentra en buenas condiciones. Adicionalmente es conveniente realizar la demarcación horizontal como parte de la señalización vial del sector.

2 ALGÚN DAÑO, REPARACIÓN NECESARIA CUANDO SE PRESENTE LA OCASIÓN. EL COMPONENTE FUNCIONA COMO SE DISEÑÓ

- Se recomienda bacheo asfáltico en algunas zonas que se evidencia ojo de pescado; lo anterior con el fin de evitar afectaciones en la cara superior de la losa. Adicionalmente se recomienda la demarcación horizontal como parte de la señalización en la zona.

TIPO	DESCRIPCIÓN	UNIDAD	CANTIDAD	VALOR UNITARIO	VALOR PARCIAL
20	BACHEO DE CARPETA ASFALTICA	M2	186	66.436	12.357.096
27	REPARACION DE DEMARCACION	ML	244	1.631	397.964
<b>TOTAL INTERVENCIÓN</b>					<b>12.755.060</b>

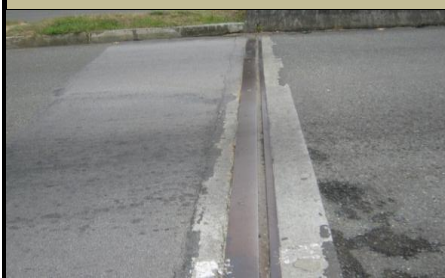
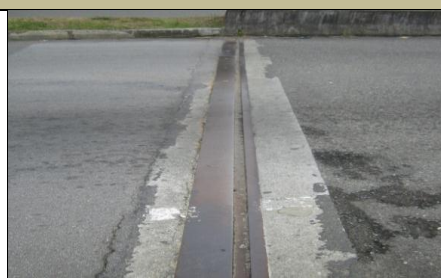
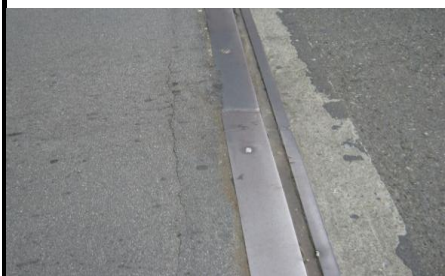
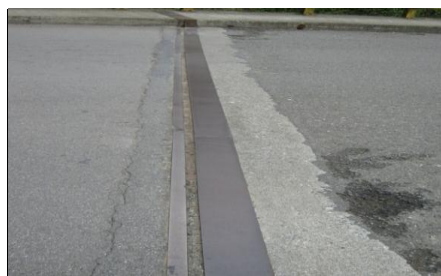
En el puente se pueden observar juntas de expansión tipo placas de acero selladas, adosadas a la estructura del puente por medio de franjas de concreto. En el momento de la inspección se observaron filtraciones hacia la subestructura, lo cual indica que el elemento no se encuentra funcionando adecuadamente, por lo tanto se recomienda la respectiva reparación mediante la reposición del sello perdido.

2 ALGÚN DAÑO, REPARACIÓN NECESARIA CUANDO SE PRESENTE LA OCASIÓN. EL COMPONENTE FUNCIONA COMO SE DISEÑÓ

- Debido a las filtraciones observadas en el cuerpo de los estribos, es evidente que las juntas de expansión no funcionan adecuadamente; se recomienda la reparación del elemento mediante la reposición del sello que evite daños de mayor consideración.

TIPO	DESCRIPCIÓN	UNIDAD	CANTIDAD	VALOR UNITARIO	VALOR PARCIAL
39	REPOSICION DE SELLO	ML	35	35.182	1.231.370
<b>TOTAL INTERVENCIÓN</b>					<b>1.231.370</b>

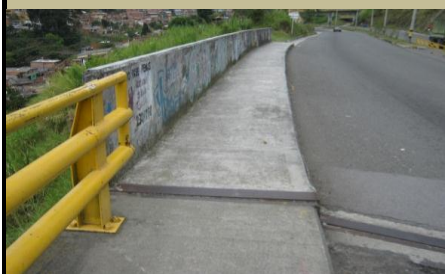
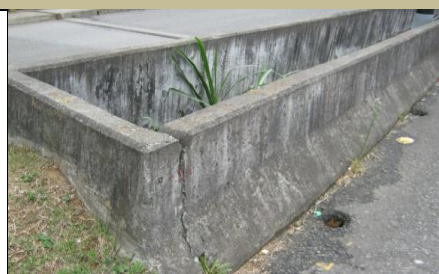
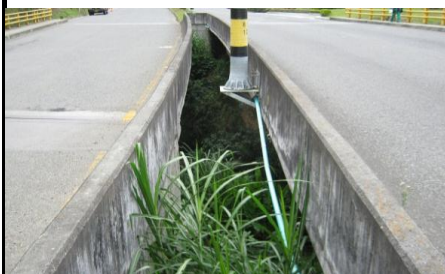
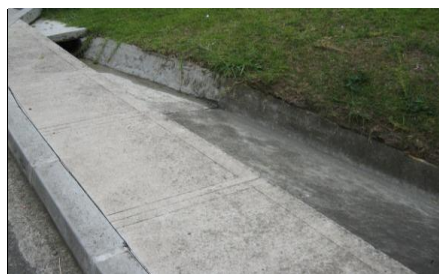
En el puente existen andenes en concreto, uno por cada calzada, en la zona del separador no existen estos elementos, el separador del puente esta construido en muros macizos tipos New Jersey. En general el elemento no presenta daños que afecten la estabilidad de la superestructura. Por lo tanto no es necesario intervenir el elemento.

0 SIN DAÑO O DAÑO INSIGNIFICANTE

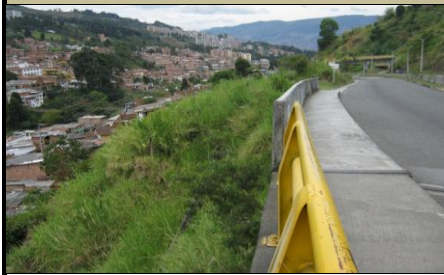
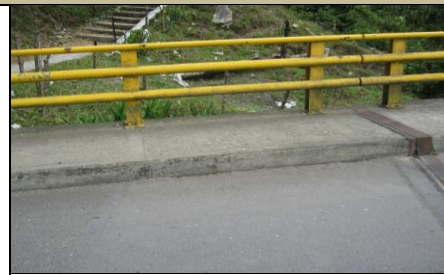
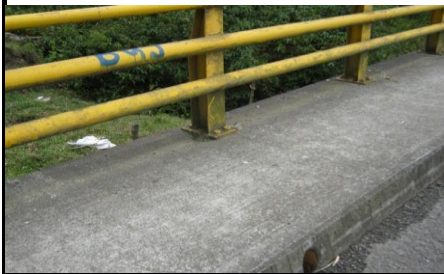
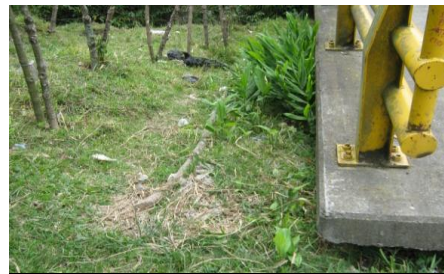
Las barandas de los costados izquierdo y derecho del puente están compuestas por pilastras y tuberías metálicas de 4". En el momento de la inspección se observó suciedad en las barandas y deterioro en la pintura causado por inicios de corrosión en algunos sectores de este componente. Dado lo anterior y como parte del mantenimiento rutinario del elemento, se recomienda limpieza y pintura general.

0 SIN DAÑO O DAÑO INSIGNIFICANTE

TIPO	DESCRIPCIÓN	UNIDAD	CANTIDAD	VALOR UNITARIO	VALOR PARCIAL
10	LIMPIEZA	ML	61	4.516	275.476
40	PINTURA DE ACERO	ML	61	14.930	910.730
<b>TOTAL INTERVENCIÓN</b>					<b>1.186.206</b>

- Limpieza y pintura en las barandas, como parte del mantenimiento rutinario del mismo.
  - Posterior a las reparaciones en las juntas de expansión, se sugiere realizar limpieza general en ambos estribos, dadas las humedades allí existentes.

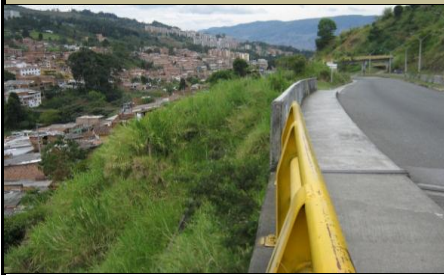
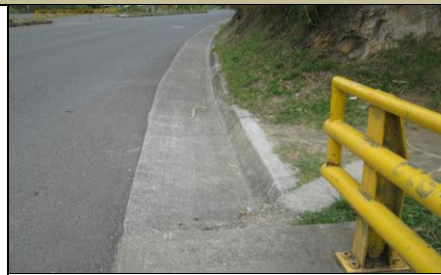
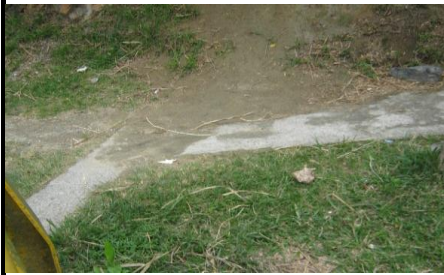
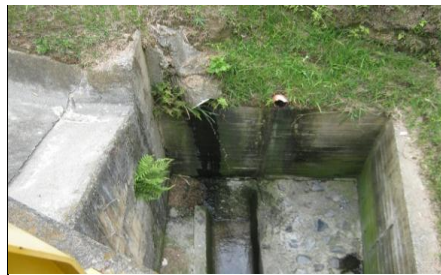
En el costado izquierdo del acceso dos, se observa talud pronunciado con gran vegetación; en el costado derecho del mismo acceso existen cunetas que reciben las aguas de escorrentía de la ladera de la montaña y las propias del bombeo de la vía, sobre el acceso dos no existen taludes definidos, en el momento de la inspección no se observaron problemas en este componente que afecten significativamente la estabilidad de la superestructura. Por lo tanto, no es necesario intervenir el elemento.

0 SIN DAÑO O DAÑO INSIGNIFICANTE

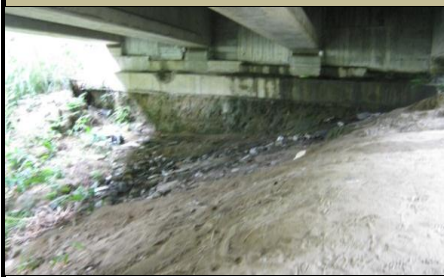
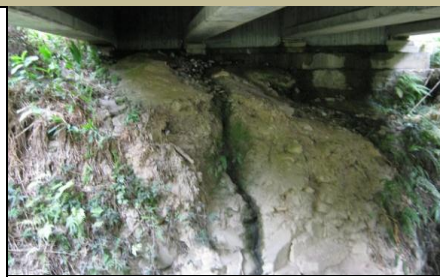
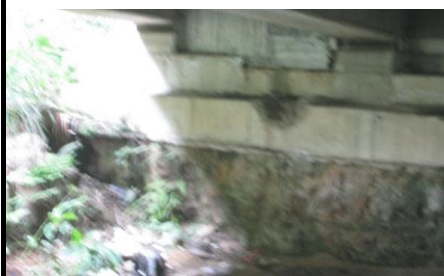
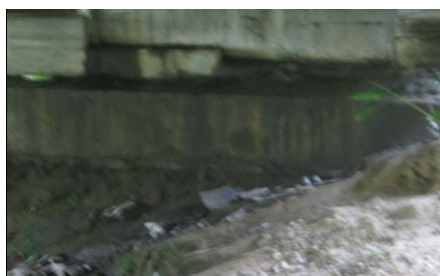
Los estribos del puente son macizos en concreto, existen dos por cada acceso para cada una de las calzadas y unidos por muros de contención en concreto también. En el momento de la inspección se observó gran humedad en cada uno de estos elementos, proveniente de la filtración por las juntas de expansión. Dado lo anterior, es necesario que se realice la respectiva limpieza, posterior a las reparaciones en la superficie.

0 SIN DAÑO O DAÑO INSIGNIFICANTE

TIPO	DESCRIPCIÓN	UNIDAD	CANTIDAD	VALOR UNITARIO	VALOR PARCIAL
10	LIMPIEZA	M2	40	8.082	323.280
<b>TOTAL INTERVENCIÓN</b>					<b>323.280</b>

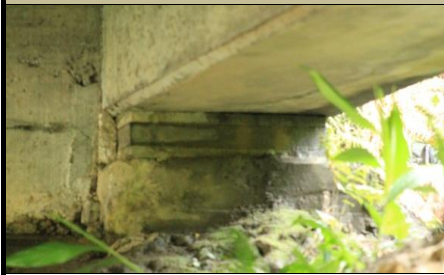
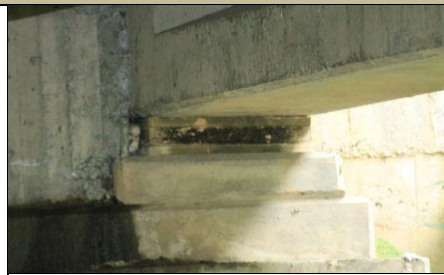
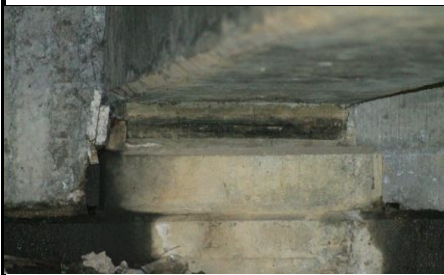
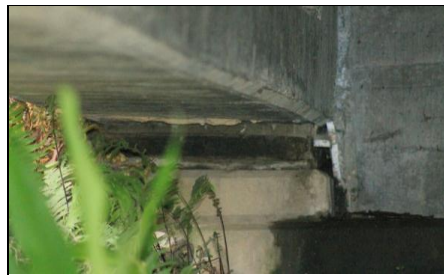
Las vigas del puente se apoyan en los estribos en placas de neopreno estas tienen un espesor de 15 centímetros y profundidad 0.30 m. En general, el elemento se encuentra ubicado en su posición original, sin señales de aplastamiento o fisuras. Por lo tanto, no se sugiere ningún tipo de intervención.

0 SIN DAÑO O DAÑO INSIGNIFICANTE

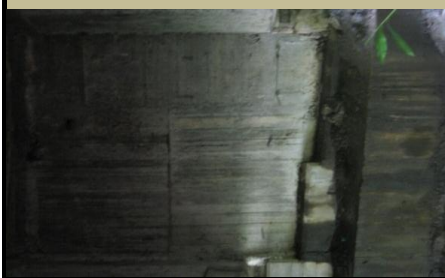
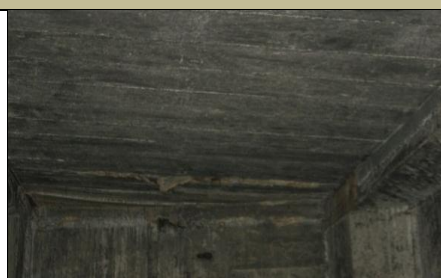
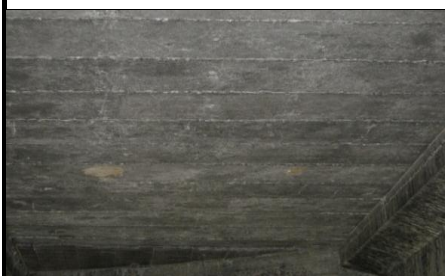
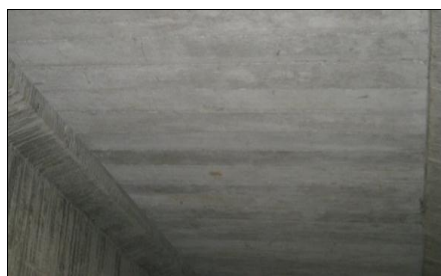
La composición estructural de la losa del puente es en plaquetas prefabricadas en la parte que da hacia el interior de las vigas, estas placas son de la misma longitud o separación entre vigas y ancho de 0.30 m. En los voladizos la losa esta construida en concreto reforzado, este componente durante la inspección no presento ningún problema inherente a su composición y función estructural. Por lo tanto no es necesario realizar ningún tipo de intervención.

0 SIN DAÑO O DAÑO INSIGNIFICANTE

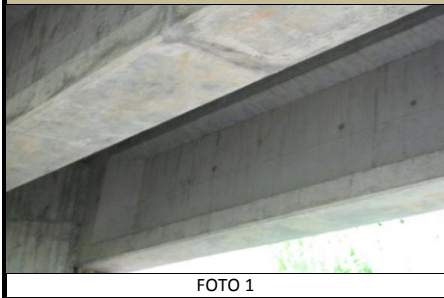
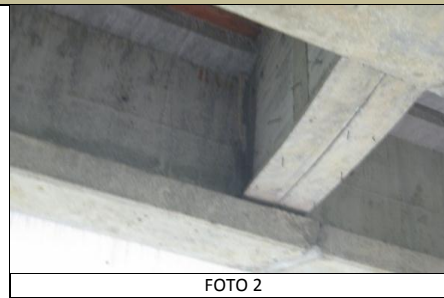
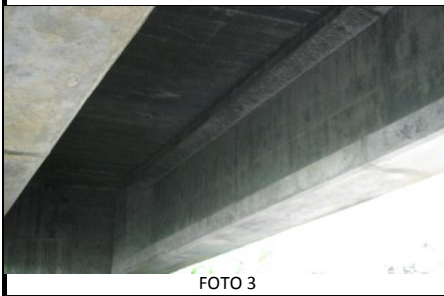
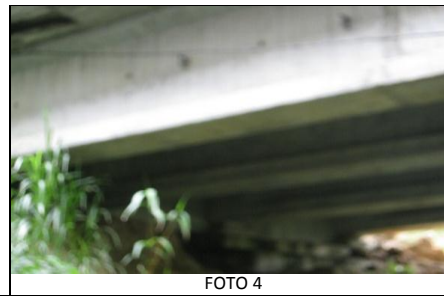
La superestructura del puente se compone de cuatro vigas en concreto preesforzado. En el momento de la inspección no se observaron problemas en este componente que afecten la estabilidad del puente, por lo tanto no requiere ningún tipo de intervención.

0 SIN DAÑO O DAÑO INSIGNIFICANTE

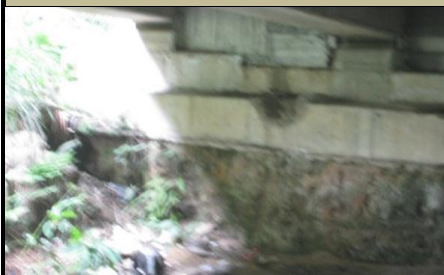
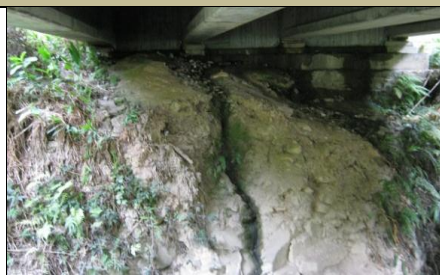
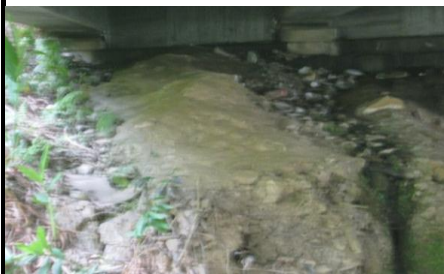
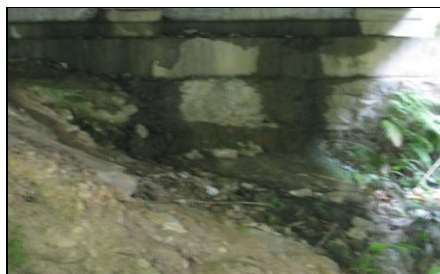
El puente en estudio salva la quebrada La Basura con un gálibo medio de 4.80 m, se observa vegetación y poco caudal, no existen señales de contaminación ni malos olores. Por lo tanto, no es necesario intervenir el elemento ya que no se observan problemas en otros elementos del puente debido al cauce.

0 SIN DAÑO O DAÑO INSIGNIFICANTE

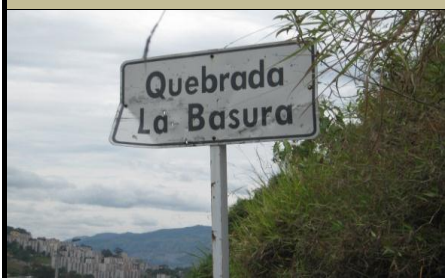
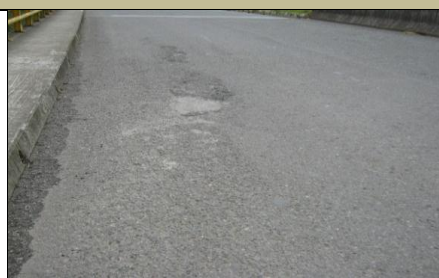
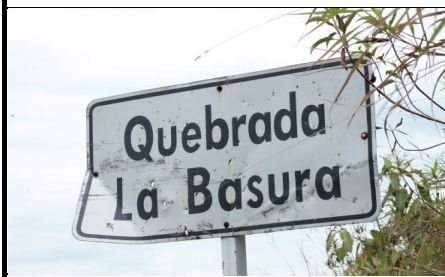
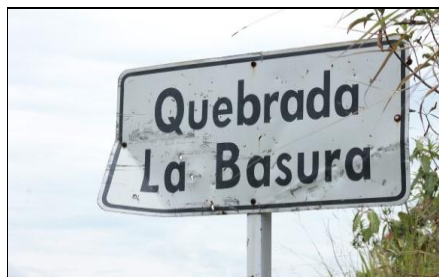
Durante la inspección se observó que el puente no cuenta con señales verticales de capacidad máxima de carga y máxima velocidad. Como parte del mantenimiento rutinario, se requiere instalar estas señales, y limpiar la señales con el nombre de la quebrada.

1 DAÑO PEQUEÑO PERO REPARACIÓN NO ES NECESARIA (EXCEPTO MANTENIMIENTO MENOR)

TIPO	DESCRIPCIÓN	UNIDAD	CANTIDAD	VALOR UNITARIO	VALOR PARCIAL
10	LIMPIEZA	UND	1	11.723	11.723
92	COLOCACION SEÑAL	UND	4	158.691	634.764
<b>TOTAL INTERVENCIÓN</b>					<b>646.487</b>

- Colocación de señales verticales inexistentes y limpieza de la señal informativa del nombre de la quebrada.
  - Próxima inspección principal en el año 2016

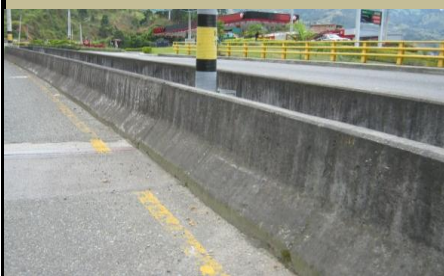
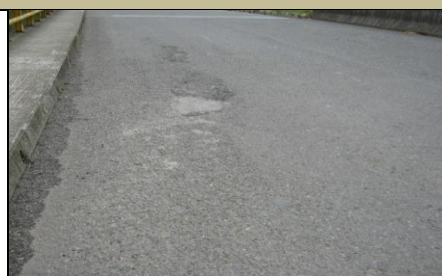
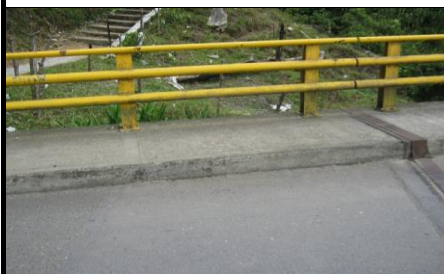
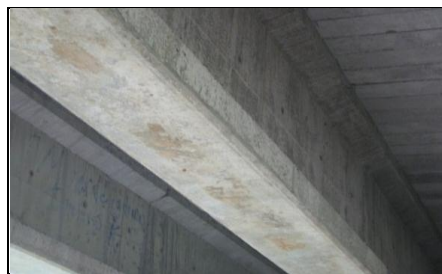
El puente en su componente general se ha calificado como 2 ( Algún daño, reparación necesaria cuando se presente la ocasión. El componente funciona como se diseñó. Dado que algunos elementos requieren intervención, pues su avance progresivo puede desestabilizar la superestructura de no ser intervenidos.

2 ALGÚN DAÑO, REPARACIÓN NECESARIA CUANDO SE PRESENTE LA OCASIÓN. EL COMPONENTE FUNCIONA COMO SE DISEÑÓ
