**ESTUDIOS DE INSPECCION E INVENTARIO DE PUENTES  
DE LA RED NACIONAL DE CARRETERAS  
ZONA OCCIDENTE**

**INFORME PUENTE QUEBRADA MONTEBONITO 01-6204A-034.00  
PR 49+0300  
RUTA 6204A SANTA FE DE ANTIOQUIA - MEDELLIN  
DEPARTAMENTO DE ANTIOQUIA**

**INFORME PUENTE QUEBRADA MONTE BONITO  
01-6204A-034.00  
REGIONAL 01-ANTIOQUIA  
CARRETERA SANTA FE DE ANTIOQUIA - MEDELLIN**

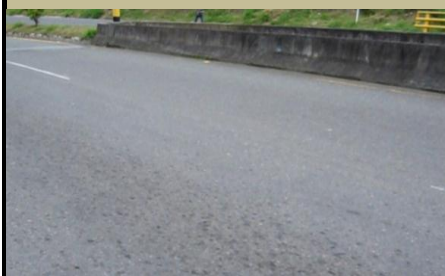
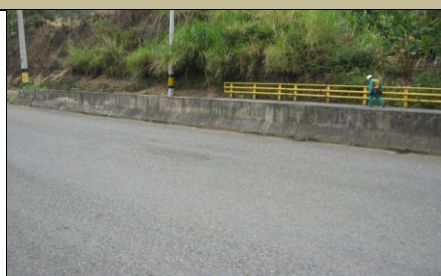
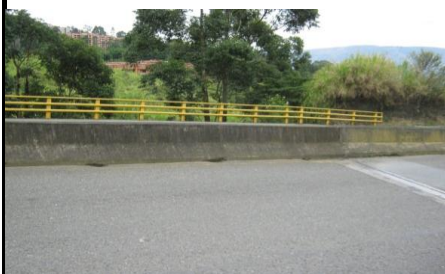
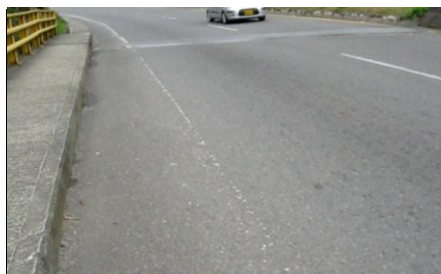
La superficie de rodadura del puente es en asfalto. En general no se evidencian daños significativos que afecten la estabilidad de la superestructura. Sin embargo en diferentes zonas de la superficie, se observan baches de mínimas profundidades que deben ser reparados, con el fin de evitar deterioro en la cara superior de la losa. En cuanto al drenaje, este se encuentra en buenas condiciones. Adicionalmente como parte de la señalización de la zona, se recomienda la demarcación horizontal.

2 ALGÚN DAÑO, REPARACIÓN NECESARIA CUANDO SE PRESENTE LA OCASIÓN. EL COMPONENTE FUNCIONA COMO SE DISEÑÓ

- En la superficie del puente se evidencian algunos baches que deben ser reparados con el fin de evitar afectaciones en la parte superior de la losa. Así mismo es necesaria la demarcación horizontal como parte de la señalización del lugar.

TIPO	DESCRIPCIÓN	UNIDAD	CANTIDAD	VALOR UNITARIO	VALOR PARCIAL
20	BACHEO DE CARPETA ASFALTICA	M2	100	66.436	6.643.600
27	REPARACION DE DEMARCACION	ML	256	1.631	417.536
<b>TOTAL INTERVENCIÓN</b>					<b>7.061.136</b>

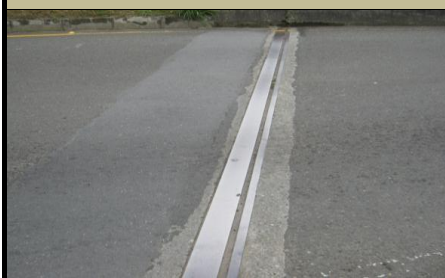
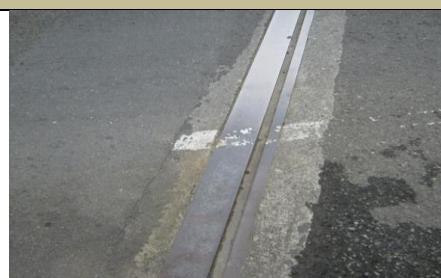
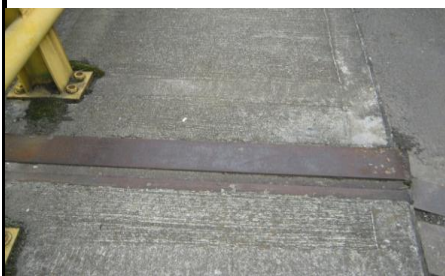
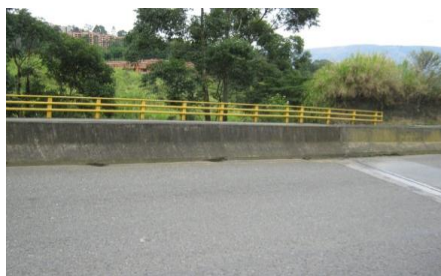
En el puente se pueden observar juntas de expansión metálicas selladas, adosadas a la estructura del puente por medio de franjas de concreto. En el momento de la inspección no evidencian filtraciones hacia el cuerpo de ambos estribos, lo cual se debe a la pérdida del sello en este elemento. Por lo tanto se recomienda la reposición del mismo, con el fin de evitar daños de mayor consideración que afecten el concreto de estribos y demás elementos cercanos como los apoyos.

2 ALGÚN DAÑO, REPARACIÓN NECESARIA CUANDO SE PRESENTE LA OCASIÓN. EL COMPONENTE FUNCIONA COMO SE DISEÑÓ

- Dadas las filtraciones hacia el cuerpo de ambos estribos, es evidente que las juntas de expansión no se encuentran funcionando de la manera adecuada, por lo tanto es necesario que se realice la reposición del sello que se ha perdido en las mismas, con el fin de evitar mayores afectaciones por dichas humedades.

TIPO	DESCRIPCIÓN	UNIDAD	CANTIDAD	VALOR UNITARIO	VALOR PARCIAL
39	REPOSICION DE SELLO	ML	35	35.182	1.231.370
<b>TOTAL INTERVENCIÓN</b>					<b>1.231.370</b>

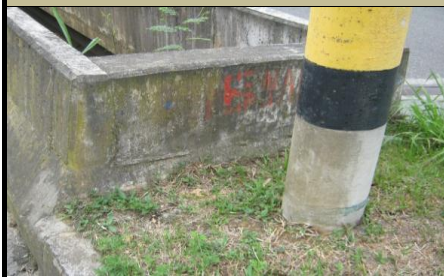
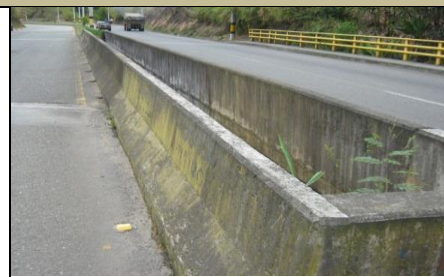
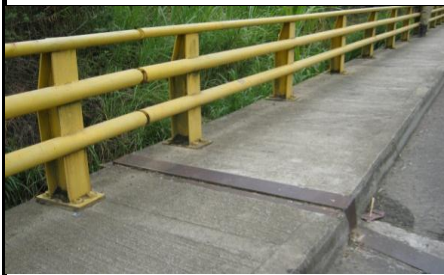
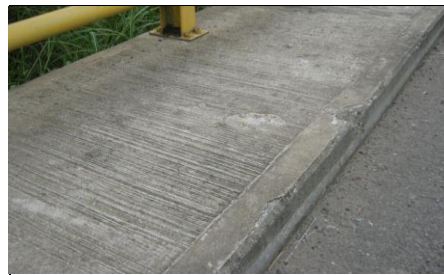
En el puente existen andenes en concreto, uno por cada calzada, en la zona del separador no existen estos elementos, el separador del puente esta construido en muros macizos tipos New Jersey. En términos generales, no se evidencian daños en el concreto que requieran reparación. Por lo tanto no es necesario intervenir el elemento.

0 SIN DAÑO O DAÑO INSIGNIFICANTE

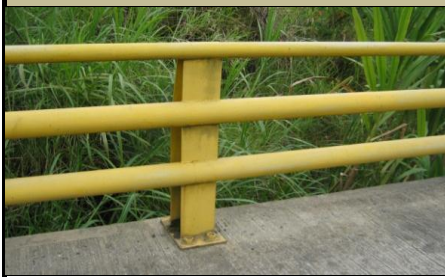
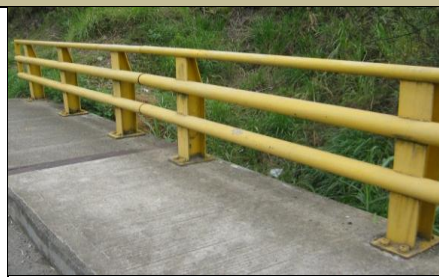
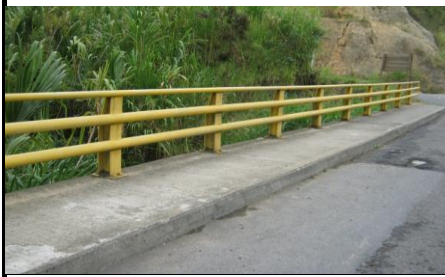
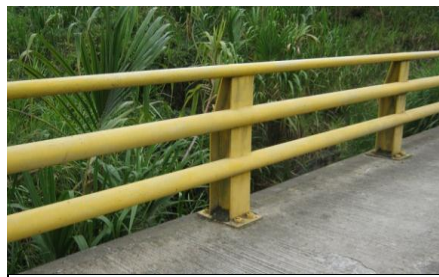
Las barandas de los costados izquierdo y derecho del puente están compuestas por pilastras y tuberías metálicas de 4. En el momento de la inspección se observó suciedad en las barandas sin desgaste de la pintura. Por lo tanto, se recomienda limpieza como parte del mantenimiento rutinario del elemento.

0 SIN DAÑO O DAÑO INSIGNIFICANTE

TIPO	DESCRIPCIÓN	UNIDAD	CANTIDAD	VALOR UNITARIO	VALOR PARCIAL
10	LIMPIEZA	ML	65	4.516	293.540
<b>TOTAL INTERVENCIÓN</b>					<b>293.540</b>

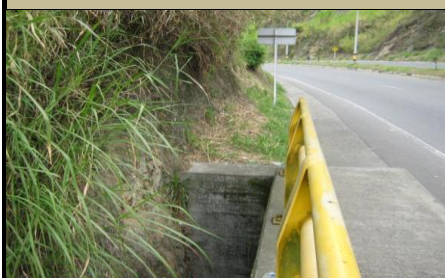
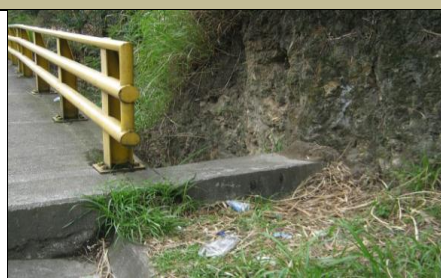
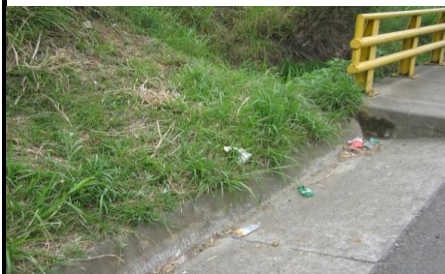
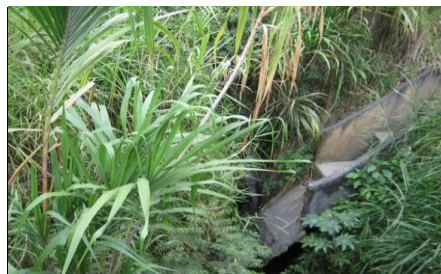
Existen cunetas en los costados del puente que dan contra las laderas de las montañas estos elementos están en buenas condiciones, se observa vegetación y suciedad en las cunetas, se recomienda limpieza en el momento de la inspección, como parte del mantenimiento rutinario del puente.

0 SIN DAÑO O DAÑO INSIGNIFICANTE

TIPO	DESCRIPCIÓN	UNIDAD	CANTIDAD	VALOR UNITARIO	VALOR PARCIAL
10	LIMPIEZA	M2	80	2.686	214.880
<b>TOTAL INTERVENCIÓN</b>					<b>214.880</b>

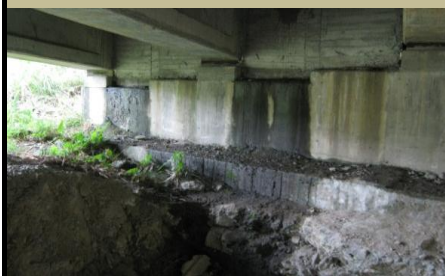
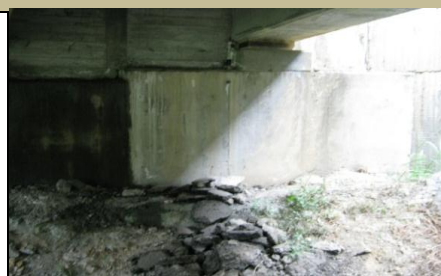
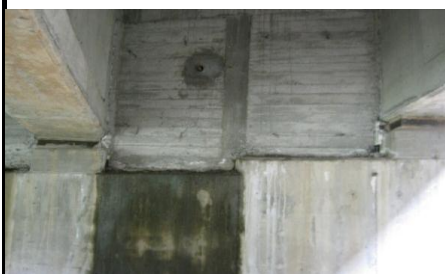
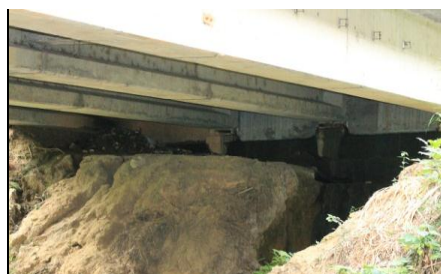
Los estribos del puente son macizos en concreto, existen dos por cada acceso para cada una de las calzadas y unidos por muros de contención en concreto también. En el momento de la inspección se observó humedad en cada uno de estos elementos, producto de la filtración desde las juntas de expansión. Por lo tanto se recomienda la limpieza general, posterior a las reparaciones en la superficie.

0 SIN DAÑO O DAÑO INSIGNIFICANTE

TIPO	DESCRIPCIÓN	UNIDAD	CANTIDAD	VALOR UNITARIO	VALOR PARCIAL
10	LIMPIEZA	M2	38	8.082	307.116
<b>TOTAL INTERVENCIÓN</b>					<b>307.116</b>

- Posterior a las reparaciones en las juntas de expansión es importante realizar limpieza general en los estribos, debido a las humedades presentes; las cuales pueden afectar el concreto de este elemento.

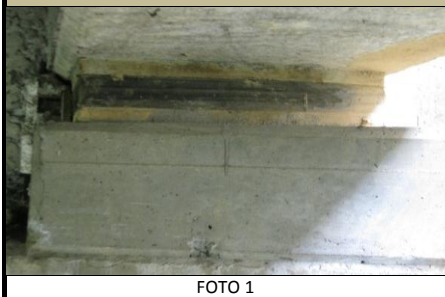
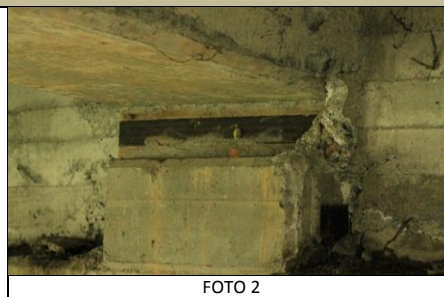
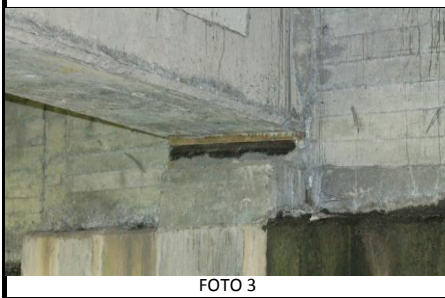
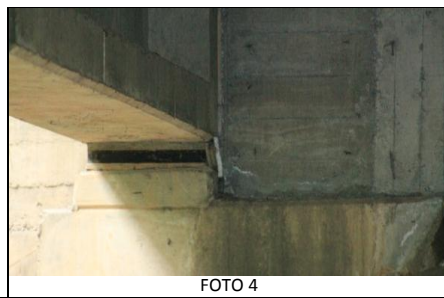
Las vigas del puente se apoyan en los estribos en placas de neopreno estas tienen un espesor de 15 centímetros y profundidad 0.30 m. No se observan problemas en este componente que afecten la estabilidad de la superestructura; los apoyos se encuentran ubicados en su posición original, sin señales de aplastamiento o fisuras.

0 SIN DAÑO O DAÑO INSIGNIFICANTE

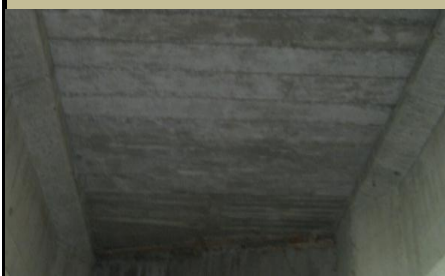
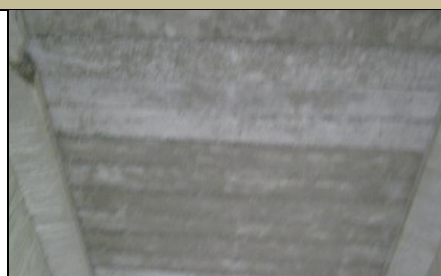
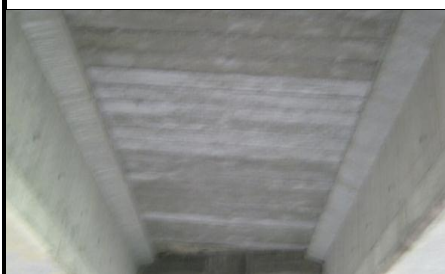
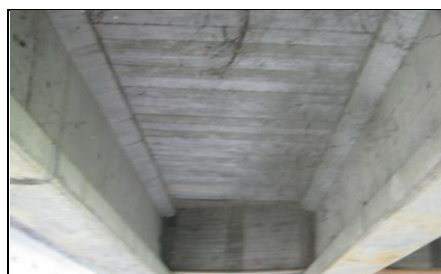
La composición estructural de la losa del puente es en plaquetas prefabricadas en la parte que da hacia el interior de las vigas, estas placas son de la misma longitud o separación entre vigas y ancho de 0.30 m. En los voladizos la losa esta construida en concreto reforzado, este componente durante la inspección no presentó ningún problema inherente a su composición y función estructural. Por lo tanto no es necesaria su intervención.

0 SIN DAÑO O DAÑO INSIGNIFICANTE

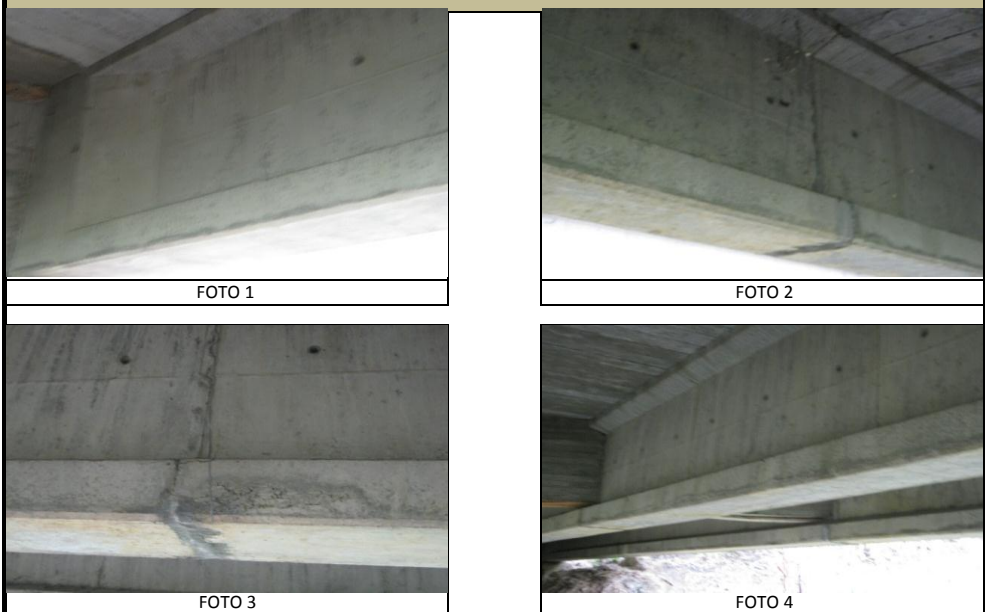
La súper estructura del puente se compone de cuatro vigas en concreto preesforzado. En términos generales no se evidencian fisuras, hormigoneos o acero expuesto, que indique riesgo para la estabilidad del puente. Por lo tanto, no es necesario intervenir el elemento.

0 SIN DAÑO O DAÑO INSIGNIFICANTE

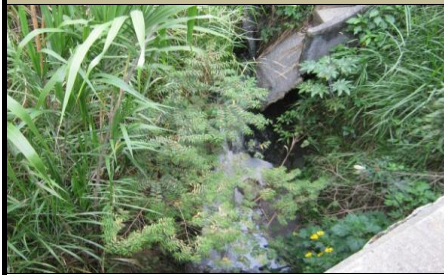
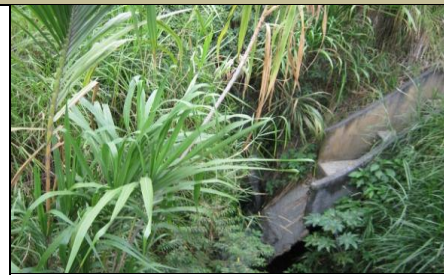
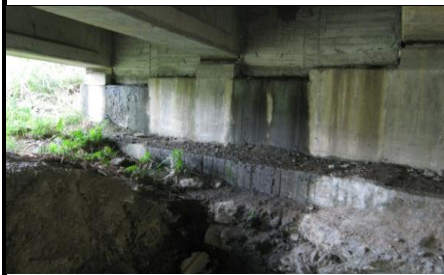
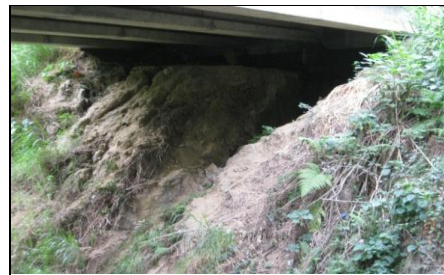
El puente en estudio salva la quebrada Montebonito, la cual presenta un gálibo medio de 7.70 m, se observa vegetación y poco caudal. No se evidencian problemas en este componente o en otros elementos de la subestructura. Por lo tanto no es necesaria su intervención.

0 SIN DAÑO O DAÑO INSIGNIFICANTE

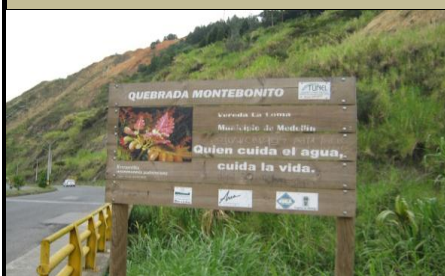
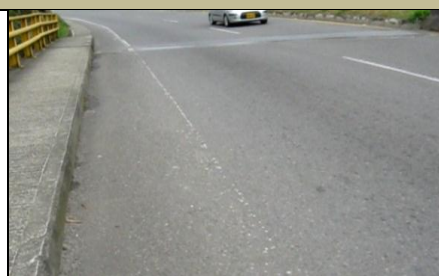
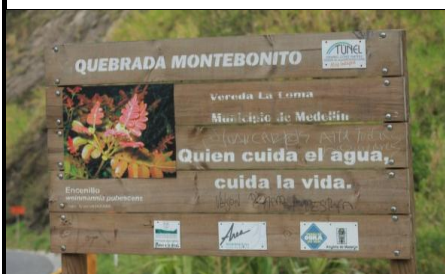
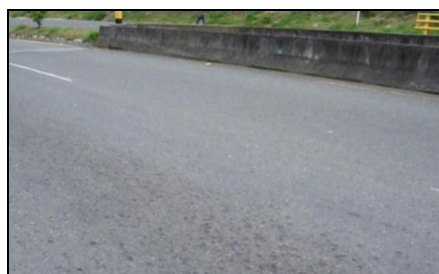
Durante la inspección se observó que el puente no cuenta con señales verticales de capacidad máxima de carga y máxima velocidad. Como parte del mantenimiento rutinario, se requiere instalar estas señales, y limpiar la señales con el nombre de la quebrada, como parte del mantenimiento rutinario.

1 DAÑO PEQUEÑO PERO REPARACIÓN NO ES NECESARIA (EXCEPTO MANTENIMIENTO MENOR)

TIPO	DESCRIPCIÓN	UNIDAD	CANTIDAD	VALOR UNITARIO	VALOR PARCIAL
10	LIMPIEZA	UND	1	11.723	11.723
92	COLOCACION SEÑAL	UND	4	158.691	634.764
<b>TOTAL INTERVENCIÓN</b>					<b>646.487</b>

- Limpieza de la señalización vertical existente e instalación de las señales faltantes, con el fin de brindar mayor información y seguridad a quienes transitan el lugar.

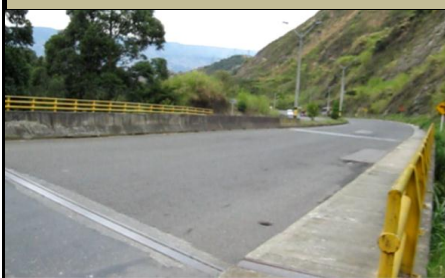
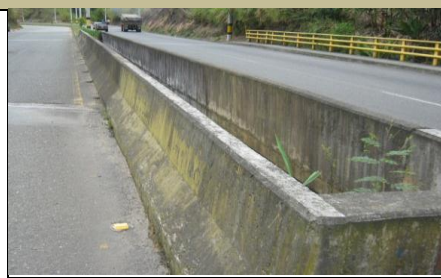
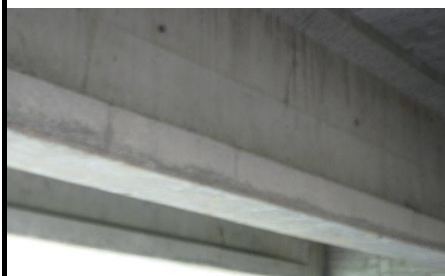
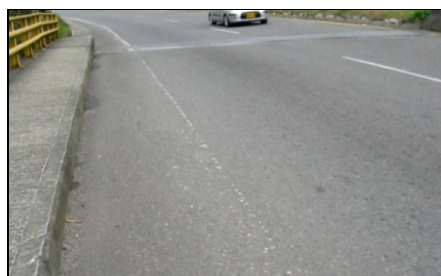
El puente en su componente general se ha calificado como 2 (Algún daño, reparación necesaria cuando se presente la ocasión. El componente funciona como se diseñó. Dado que algunos elementos del puente aunque no significan riesgo para la estabilidad del mismo, deben ser reparados, como parte del buen funcionamiento de la superestructura.

2 ALGÚN DAÑO, REPARACIÓN NECESARIA CUANDO SE PRESENTE LA OCASIÓN. EL COMPONENTE FUNCIONA COMO SE DISEÑÓ
