**ESTUDIOS DE INSPECCION E INVENTARIO DE PUENTES
DE LA RED NACIONAL DE CARRETERAS
ZONA OCCIDENTE**

**INFORME PUENTE QUEBRADA LA IGUANÁ 01-6204A-035.00
PR 49+0800
RUTA 6204A SANTA FE DE ANTIOQUIA - MEDELLIN
DEPARTAMENTO DE ANTIOQUIA**

**INFORME PUENTE QUEBRADA LA IGUANÁ
01-6204A-035.00
REGIONAL 01-ANTIOQUIA
CARRETERA SANTA FE DE ANTIOQUIA - MEDELLIN**

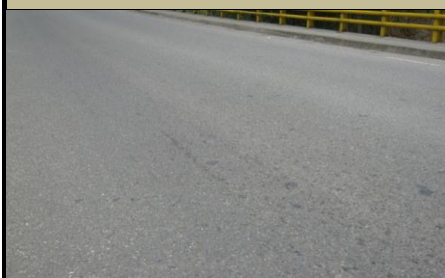
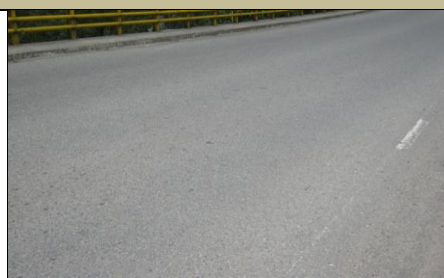
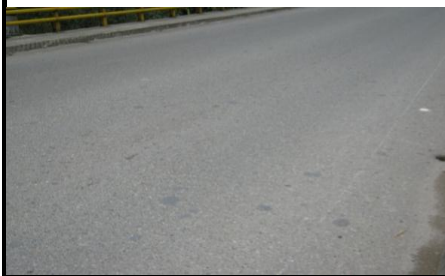
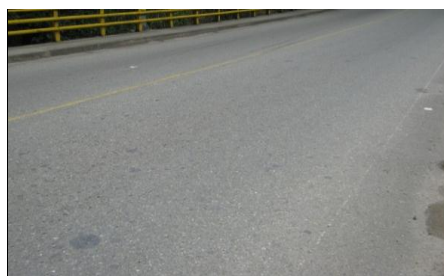
La superficie de rodadura del puente es en asfalto. Se observan algunos baches tipo ojo de pescado y fisuras de mínimas proporción a lo largo de la carpeta asfáltica en losa de acceso uno. Dado lo anterior, se recomienda realizar la reparación en las zonas afectadas con el fin de evitar su progreso y daños de mayor consideración. El drenaje, por su parte se encuentra en buenas condiciones. Posterior a las actividades a realizar, es necesaria la demarcación horizontal como parte de la señalización vial del sector.

2 ALGÚN DAÑO, REPARACIÓN NECESARIA CUANDO SE PRESENTE LA OCASIÓN. EL COMPONENTE FUNCIONA COMO SE DISEÑÓ

TIPO	DESCRIPCIÓN	UNIDAD	CANTIDAD	VALOR UNITARIO	VALOR PARCIAL
20	BACHEO DE CARPETA ASFALTICA	M2	50	66.436	3.321.800
27	REPARACION DE DEMARCACION	ML	374	1.631	609.994
TOTAL INTERVENCIÓN					3.931.794

- En la superficie asfáltica se evidencian algunos baches y fisuras de baja consideración que deben ser reparados, sin significar un riesgo importante para la estabilidad de la superestructura. Se recomienda la demarcación horizontal como parte de la señalización vial del sector.

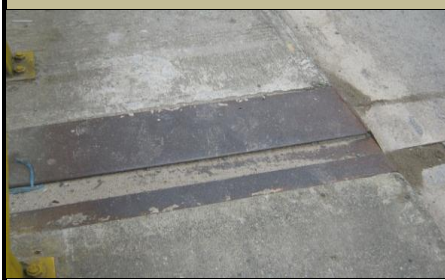
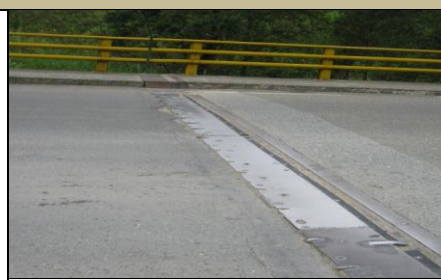
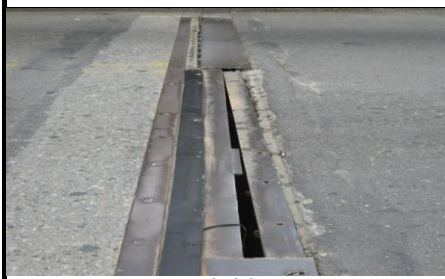
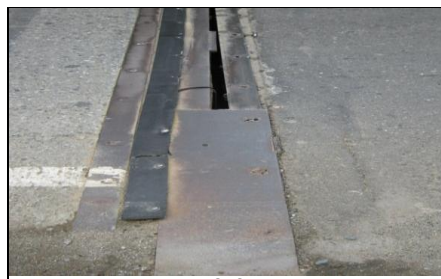
Se observan juntas de expansión en placas de acero adheridas con franjas de concreto a las losas de acceso y losa del puente, en general; se presenta pérdida de parte de la lamina metálica en la junta de acceso dos, permitiendo el paso de agua en grandes cantidades hacia la subestructura. Por lo tanto, con el fin de evitar daños de mayor consideración se recomienda el cambio del elemento por unas juntas en acero que cumplan con las adecuadas características técnicas y de seguridad establecidas en la normatividad vigente.

3 DAÑO SIGNIFICATIVO, REPARACIÓN NECESARIA MUY PRONTO

TIPO	DESCRIPCIÓN	UNIDAD	CANTIDAD	VALOR UNITARIO	VALOR PARCIAL
B	CAMBIO DE JUNTA DE ACERO	ML	18	1.401.435	25.225.830
TOTAL INTERVENCIÓN					25.225.830

- Es importante el cambio de las juntas de acero; ya que se encuentran deterioradas, presentando pérdidas de material que permiten el paso de agua hacia la subestructura, afectando el concreto de los estribos. Posterior a estas reparaciones se recomienda la limpieza en estribos.

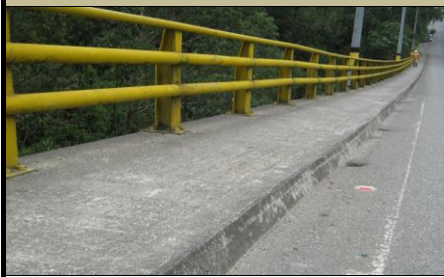
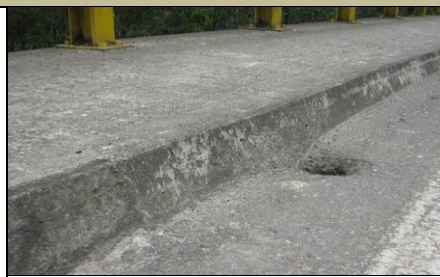
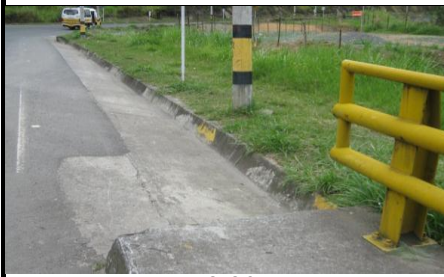
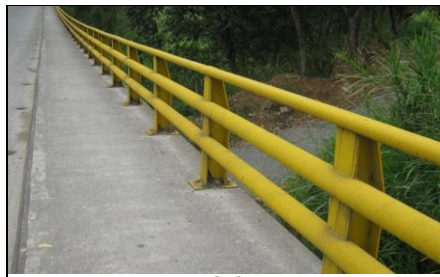
En el puente existen andenes peatonales de concreto en ambos costados; los cuales se encuentran en buenas condiciones, sin evidenciar desportillamientos, acero expuesto u otro daño que afecte la estabilidad del elemento. Por lo tanto no es necesario realizar ningún tipo de intervención.

0 SIN DAÑO O DAÑO INSIGNIFICANTE

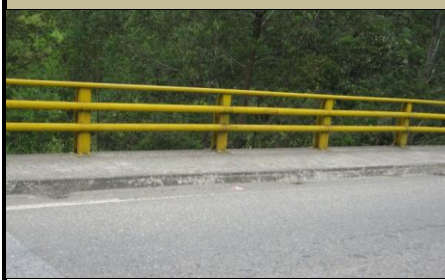
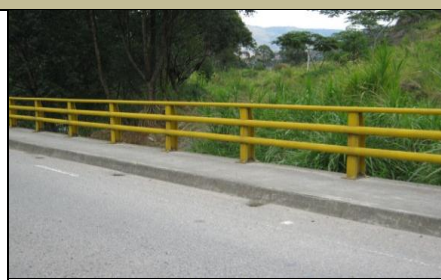
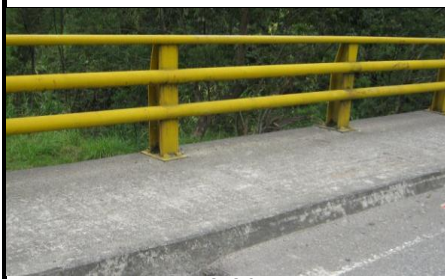
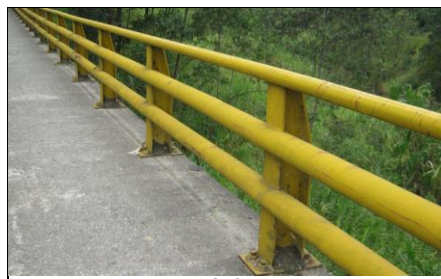
Las barandas del puente se componen de pilastras y pasamanos metálicos, estos elementos funcionan como fueron diseñados. Sin embargo, como parte del mantenimiento rutinario del elemento se recomienda limpieza general; la pintura no evidencia desgaste o corrosión.

0 SIN DAÑO O DAÑO INSIGNIFICANTE

TIPO	DESCRIPCIÓN	UNIDAD	CANTIDAD	VALOR UNITARIO	VALOR PARCIAL
10	LIMPIEZA	ML	187	4.516	844.492
TOTAL INTERVENCIÓN					844.492

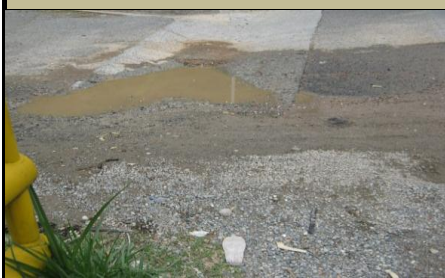
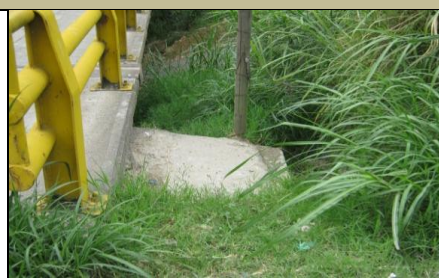
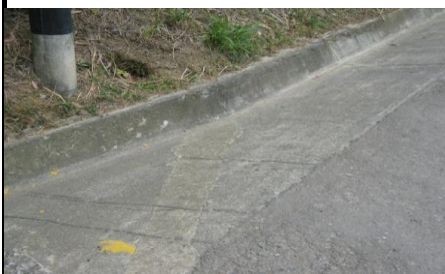
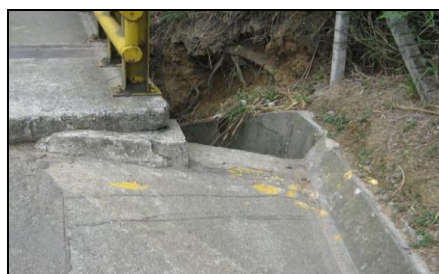
El puente cuenta con taludes en los costados de ambos accesos, los cuales están protegidos por cunetas que desaguan las laderas aledañas al puente y la misma vía de acceso. Durante la inspección se observó fractura de concreto de cunetas y vegetación excesiva, la cual invade algunas zonas del puente como corona de estribos. Dado lo anterior, se recomienda la reconstrucción del elemento y limpieza general como parte del mantenimiento rutinario del elemento.

3 DAÑO SIGNIFICATIVO, REPARACIÓN NECESARIA MUY PRONTO

TIPO	DESCRIPCIÓN	UNIDAD	CANTIDAD	VALOR UNITARIO	VALOR PARCIAL
D	CONSTRUCCION DE CUNETAS	ML	60	126.480	7.588.800
10	LIMPIEZA	M2	80	2.686	214.880
TOTAL INTERVENCIÓN					7.803.680

- Limpieza de barandas como parte del mantenimiento rutinario del puente.
 - Se recomienda la reconstrucción de las cunetas existentes, las cuales evidencian daños importantes en el concreto, permitiendo el paso de agua, lo cual de continuar progresando puede originar socavaciones en dichas zonas. Adicionalmente limpieza general como parte del mantenimiento rutinario del elemento, dada la cantidad de vegetación existente.

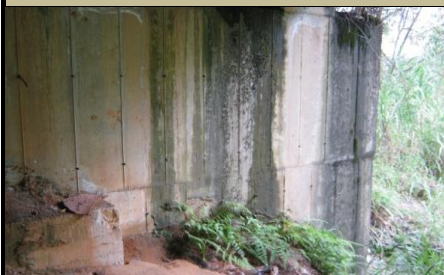
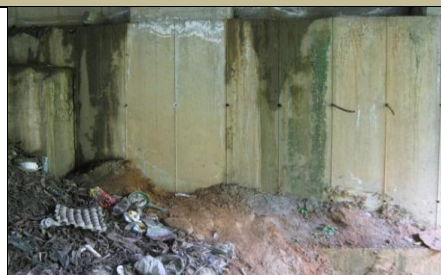
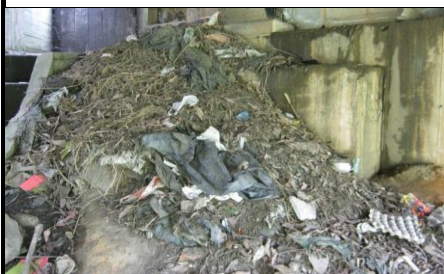
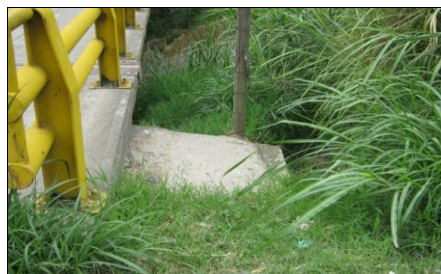
Los estribos del puente son macizos de concreto, las vigas se apoyan sobre estos elementos a traves de placas de neopreno. En el momento de la inspeccion se observa humedad en estos componentes, y gran cantidad de basuras contra el ES2. Por lo tanto, se recomienda realizar limpieza general en estas zonas, posterior a la reparación de las juntas de expansión.

0 SIN DAÑO O DAÑO INSIGNIFICANTE

TIPO	DESCRIPCIÓN	UNIDAD	CANTIDAD	VALOR UNITARIO	VALOR PARCIAL
10	LIMPIEZA	M2	76	8.082	614.232
TOTAL INTERVENCIÓN					614.232

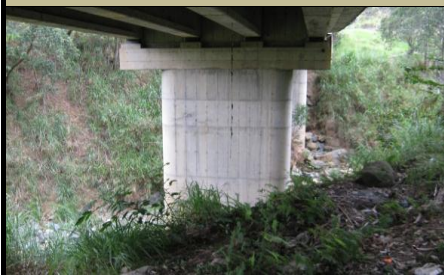
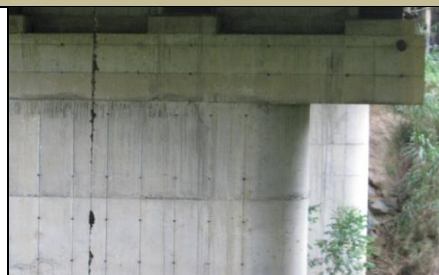
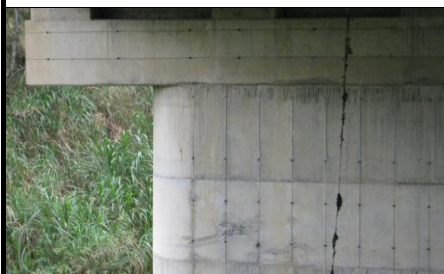
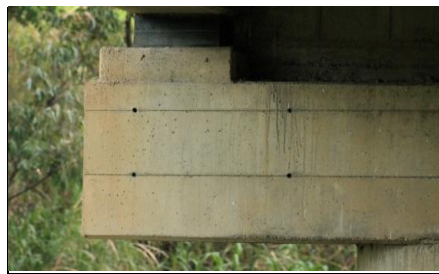
Las vigas del puente hacia los centros de la luz se apoyan en dos pilas centrales macizas en concreto, las cuales tienen 5.00 m de largo y 1.50 m de espesor, sobre estas se apoya una viga cabezal superior de 1.00 m de altura, estas pilas tienen una altura promedio de 11.50 m. Durante la inspección no se observaron problemas en este componente, el concreto no evidencia fisuras o acero expuesto. Por lo tanto no es necesario intervenir el elemento.

0 SIN DAÑO O DAÑO INSIGNIFICANTE

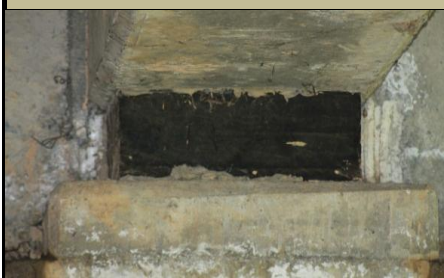
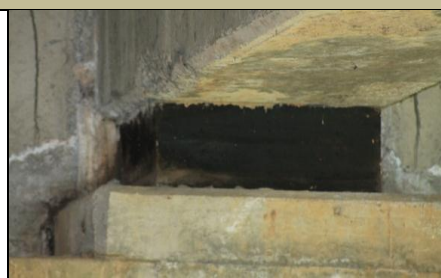
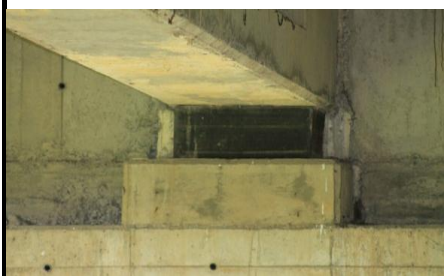
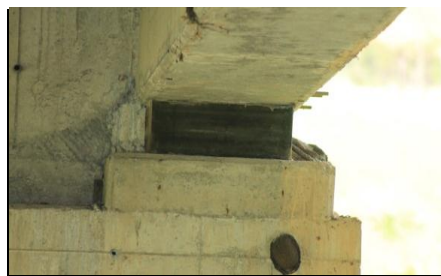
Las vigas del puente se apoyan en los estribos y sobre las pilas centrales en placas de neopreno estas tienen un espesor de 15 centímetros y profundidad 0.30 m, estas placas de neopreno al momento de la inspección no presentaron problemas que impidan su buen funcionamiento, se debe sin embargo en el momento del mantenimiento rutinario incluir la limpieza de este componente.

0 SIN DAÑO O DAÑO INSIGNIFICANTE

TIPO	DESCRIPCIÓN	UNIDAD	CANTIDAD	VALOR UNITARIO	VALOR PARCIAL
10	LIMPIEZA	UND	24	7.471	179.304
TOTAL INTERVENCIÓN					179.304

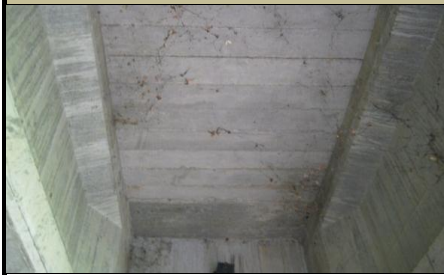
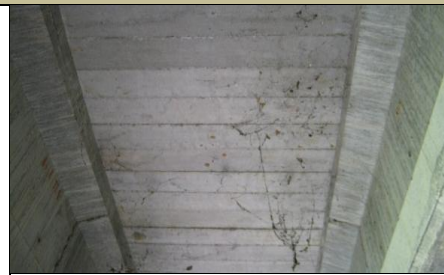
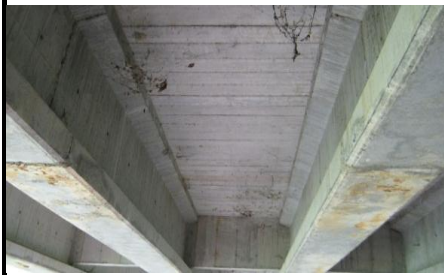
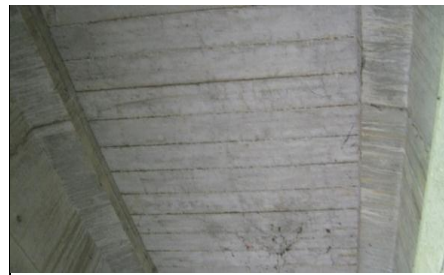
La composición estructural de la losa del puente es en plaquetas prefabricadas en la parte que da hacia el interior de las vigas, estas placas son de la misma longitud o separación entre vigas y ancho de 0.30 m. Hacia los voladizos del puente la placa esta construida en concreto reforzado. En el momento de la inspección no se presentan problemas inherentes a este componente; por lo tanto no es necesario realizar ningún tipo de intervención.

0 SIN DAÑO O DAÑO INSIGNIFICANTE

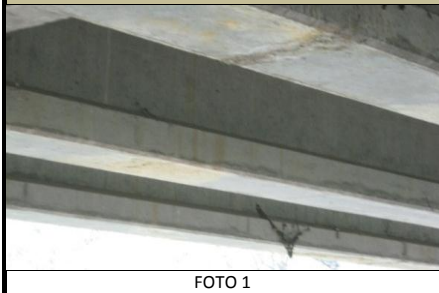
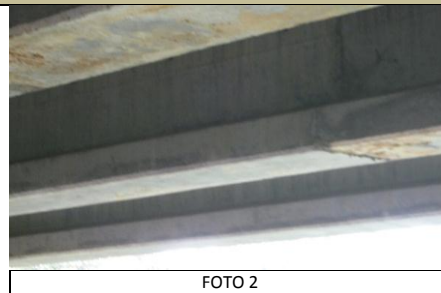
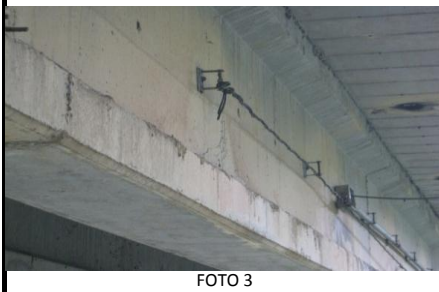
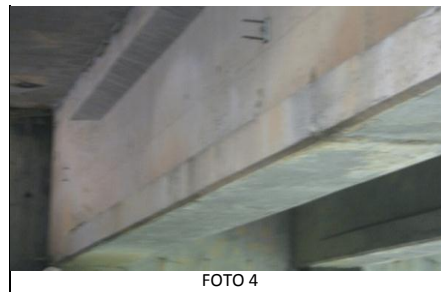
La superestructura del puente se compone de cuatro vigas en cada luz, en concreto preesforzado. En términos generales, la componente no representa ningún riesgo para la estabilidad del puente. No se evidencian daños en el concreto como fisuras, hormigoneo o exposición del acero de refuerzo. Por lo tanto no es necesaria su intervención.

0 SIN DAÑO O DAÑO INSIGNIFICANTE

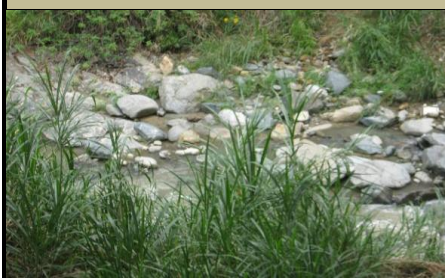
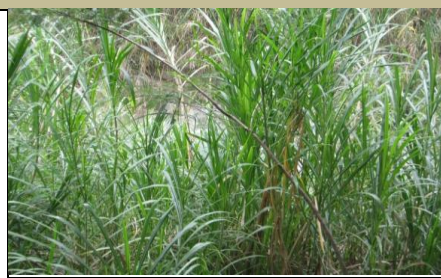
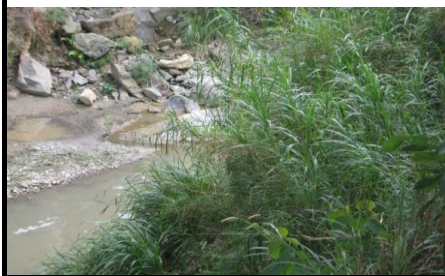
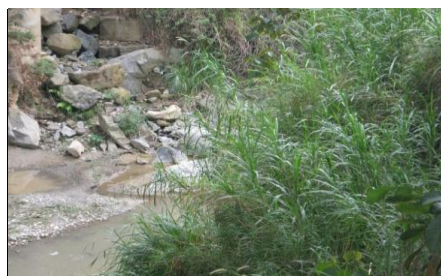
El puente en estudio salva la quebrada La Iguaná, la que presenta poco caudal, sin embargo se evidencia material de arrastre de tamaño considerable, el cual no afecta la estabilidad de los elementos cercanos al cauce como los estribos y conos. Por lo tanto no es necesario realizar ningún tipo de actividad en esta componente.

0 SIN DAÑO O DAÑO INSIGNIFICANTE

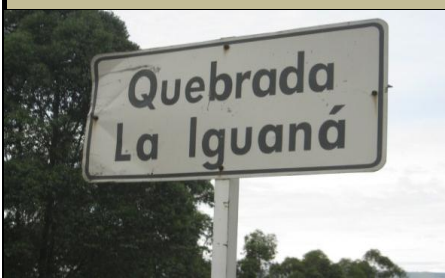
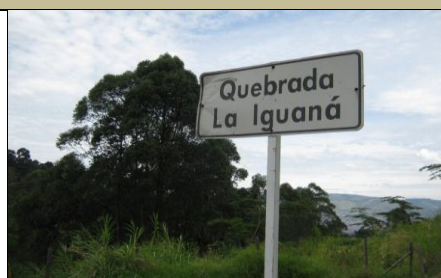
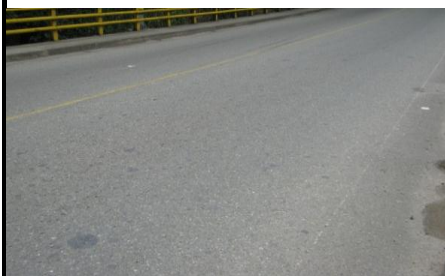
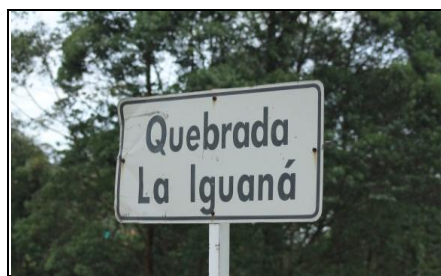
Durante la inspección se observó que el puente no cuenta con señales verticales de velocidad máxima permitida para el paso de los vehículos, ni capacidad máxima de carga. Como parte del mantenimiento rutinario, se requiere instalar señales verticales que indiquen esta información. Se observa señal del nombre de la quebrada en buenas condiciones.

1	DAÑO PEQUEÑO PERO REPARACIÓN NO ES NECESARIA (EXCEPTO MANTENIMIENTO MENOR)
---	--

TIPO	DESCRIPCIÓN	UNIDAD	CANTIDAD	VALOR UNITARIO	VALOR PARCIAL
92	COLOCACION SEÑAL	UND	4	158.691	634.764
TOTAL INTERVENCIÓN					634.764

- Colocación de señales verticales con el fin de brindar una completa y segura información a quienes transitan el lugar.
 - Próxima inspección principal en el año 2014

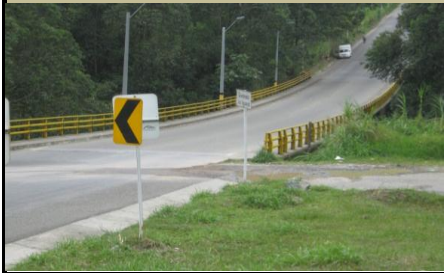
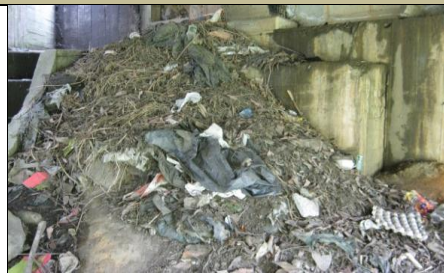
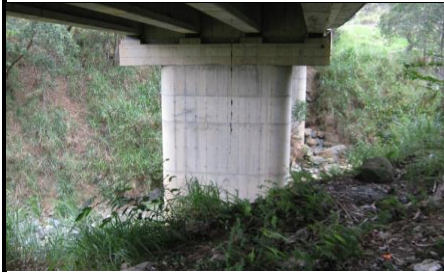
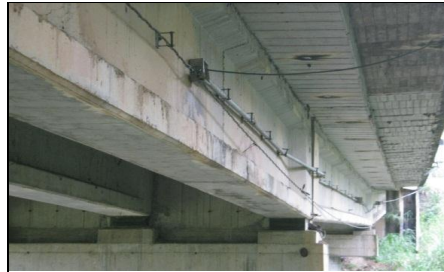
El puente en su componente general se ha calificado como 3, (Daño significativo, reparación necesari amuy pronto), dado que algunos elementos del puente como las juntas de expansión y los conos , requieren intervención oportuna, pues el progreso en los daños encontrados, puede ocasionar inestabilidad en la superestructura.

3 DAÑO SIGNIFICATIVO, REPARACIÓN NECESARIA MUY PRONTO
