**ESTUDIOS DE INSPECCION E INVENTARIO DE PUENTES
DE LA RED NACIONAL DE CARRETERAS
ZONA OCCIDENTE**

INFORME PUENTE EL HATILLO (SECCION EN ARCO) 01- 6205-001.00

**RUTA 6205 CRUCE RUTA 25 (HATILLO)-CISNEROS
DEPARTAMENTO DE ANTIOQUIA**

**INFORME PUENTE EL HATILLO (SECCION EN ARCO)
01- 6205-001.00
REGIONAL 01 - ANTIOQUIA
CARRETERA CRUCE RUTA 25 (HATILLO)- CISNEROS**

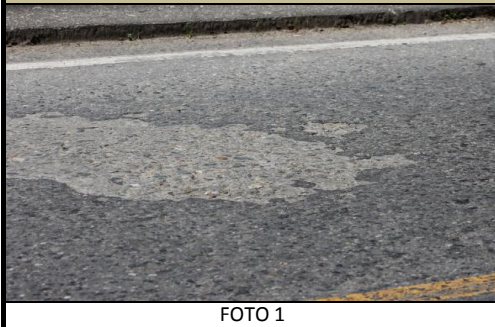
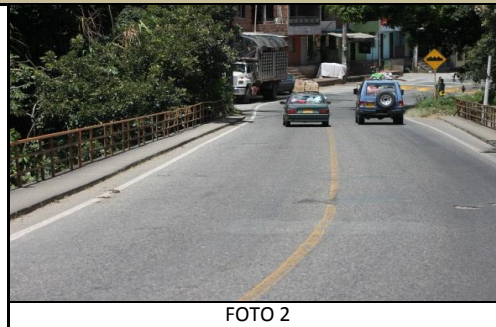
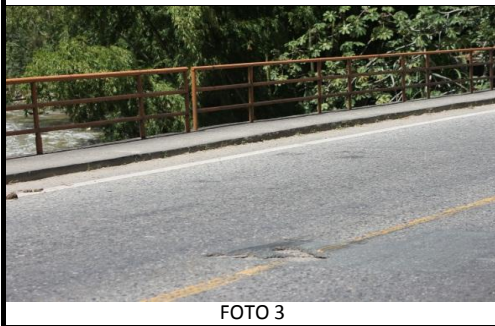
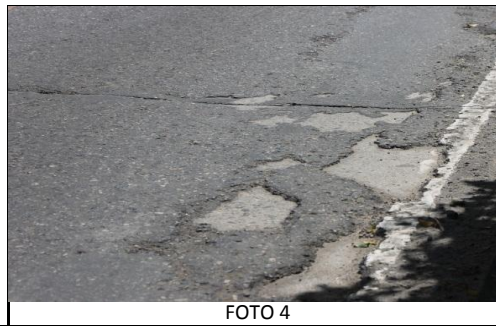
La superficie del puente es en carpeta asfáltica, la cual presenta un deterioro generalizado, con grandes baches y fisuras pronunciadas en sentido transversal de más de 4mm de espesor, lo cual se ve reflejado en asentamientos justo en los accesos del mismo. Por lo tanto es necesario que se cambie el pavimento asfáltico, para evitar problemas de filtraciones que perjudique a la superestructura, se cuenta con bombeo hacia los laterales de la vía para evacuar las aguas por los drenes del puente., Por tratarse de un tramo intermedio del puente no existen losas de aproximación. La demarcación horizontal se encuentra deteriorada. Adicionalmente como se pronone el cambio de la carpeta asfáltica se hace necesario reponer la demarcación horizontal.

3 DAÑO SIGNIFICATIVO, REPARACIÓN NECESARIA MUY PRONTO

TIPO	DESCRIPCIÓN	UNIDAD	CANTIDAD	VALOR UNITARIO	VALOR PARCIAL
A	CAMBIO DEL PAVIMENTO ASFALTICO	M2	256	71,838	18,390,528
27	REPARACION DE DEMARCACION	ML	128	20,716	2,651,648
TOTAL INTERVENCIÓN					21,042,176

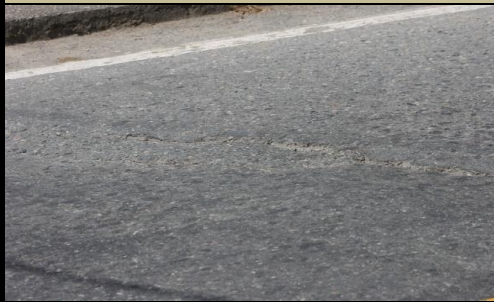
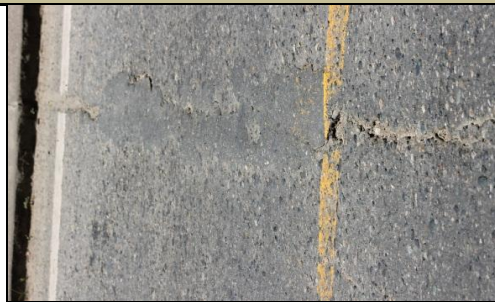
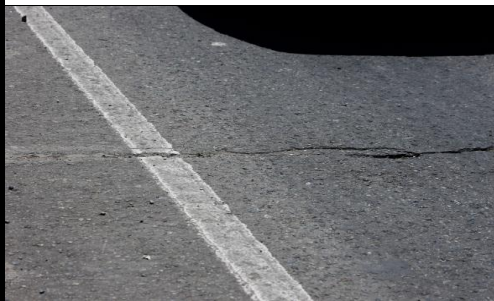
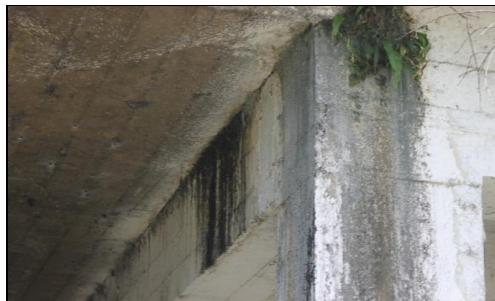
No se observa dispositivo de junta de expansión, si esta existe se encuentra debajo de la carpeta asfáltica. Sin embargo se evidencian filtraciones de agua a través de estas juntas a los estribos lo que permite intuir que el material que se encuentra debajo de la carpeta asfáltica no está funcionando adecuadamente. Se observa en la superficie del puente, grietas pronunciadas en toda la longitud del ancho del mismo en el respectivo lugar de las juntas, con desintegración del asfalto en dichas zonas. Por lo tanto, se recomienda el cambio de junta a una de goma asfáltica.

3 DAÑO SIGNIFICATIVO, REPARACIÓN NECESARIA MUY PRONTO

TIPO	DESCRIPCIÓN	UNIDAD	CANTIDAD	VALOR UNITARIO	VALOR PARCIAL
C	CAMBIO A JUNTA DE GOMA ASFÁLTICA	ML	20	712,894	14,257,880
TOTAL INTERVENCIÓN					14,257,880

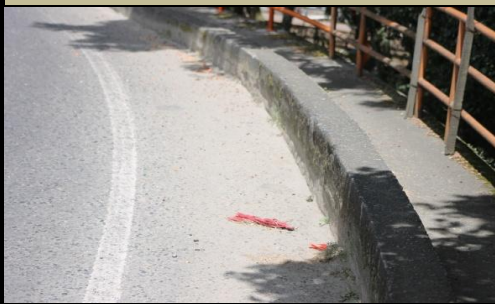
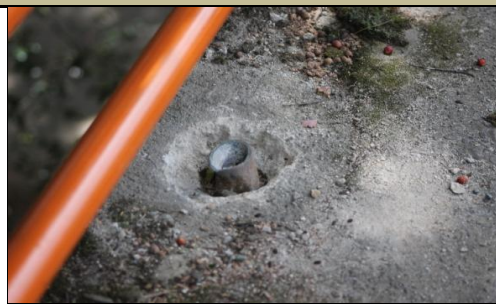
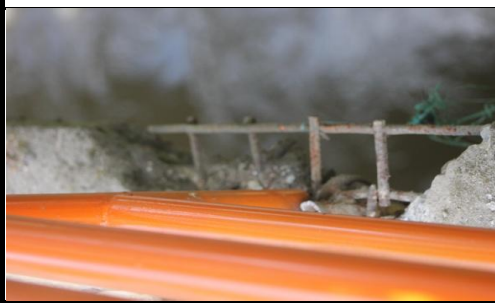
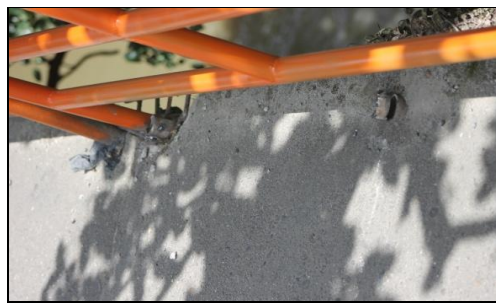
El puente cuenta con andenes en ambos lados del puente con un ancho de 1.0m y bordillo exterior hacia el lado derecho. Dichos andenes presentan hacia el lado derecho concreto suelto con evidencia del acero de refuerzo. Se recomienda realizar las respectivas reparaciones, con el fin de evitar el progreso en los daños observados.

2 ALGÚN DAÑO, REPARACIÓN NECESARIA CUANDO SE PRESENTE LA OCASIÓN. EL COMPONENTE FUNCIONA COMO SE DISEÑÓ

TIPO	DESCRIPCIÓN	UNIDAD	CANTIDAD	VALOR UNITARIO	VALOR PARCIAL
10	LIMPIEZA	M2	5	10,510	52,550
30	REPARACION DE CONCRETO	M2	5	212,682	1,063,410
TOTAL INTERVENCIÓN					1,115,960

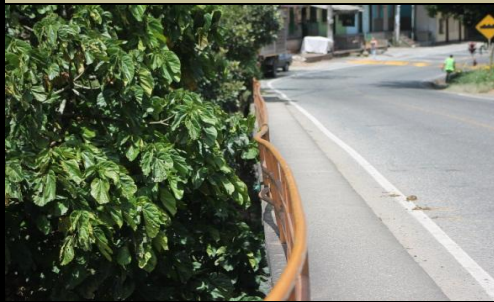
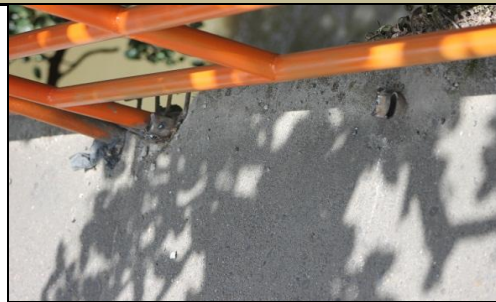
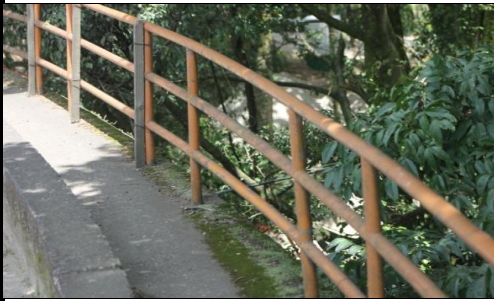
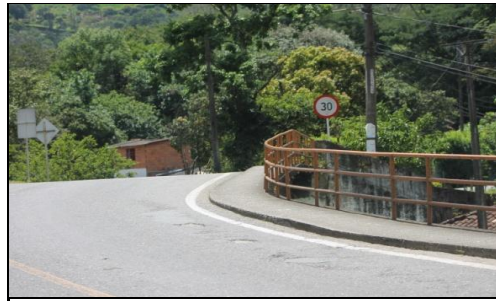
La baranda existente corresponde a una construcción metálica ligera en ambos lados del puente. Dicha baranda presenta algunos tramos doblados y con riesgo de colisión, debido a que sus anclajes son muy débiles y no generan la suficiente sujeción con el andén que garanticen la suficiente seguridad para peatones del sector. Por lo tanto se recomienda realizar el cambio total de la baranda la cual cumpla con las características técnicas y de seguridad establecidas en el código de puentes.

3 DAÑO SIGNIFICATIVO, REPARACIÓN NECESARIA MUY PRONTO

TIPO	DESCRIPCIÓN	UNIDAD	CANTIDAD	VALOR UNITARIO	VALOR PARCIAL
D	CAMBIO DE BARANDA DE ACERO	ML	64	406,032	25,986,048
TOTAL INTERVENCIÓN					25,986,048

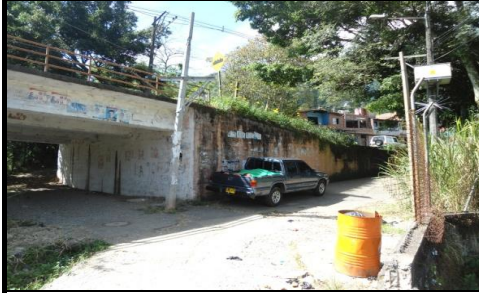
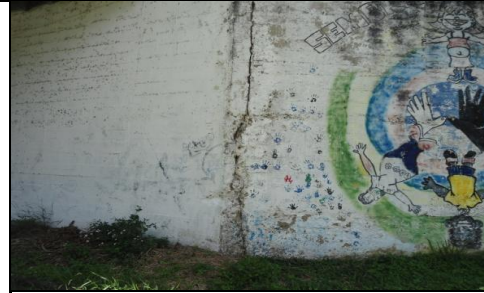
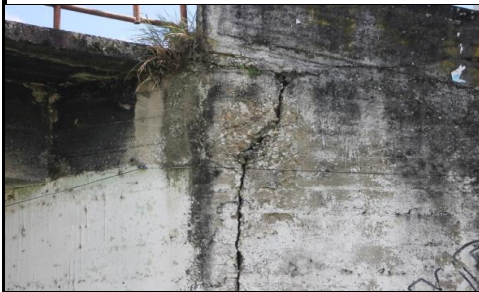
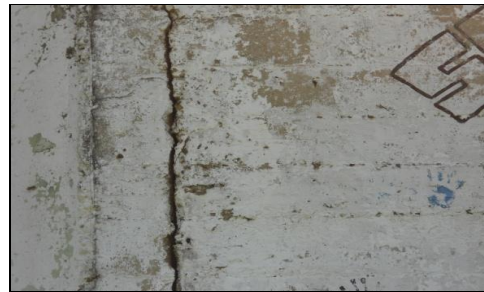
Aletas integradas a los estribos en concreto reforzado. Se observa, en ambas aletas del estribo 1, daño en el concreto y acero expuesto, con fisuras verticales de 6m de longitud y espesores mayores a 2cm. Hacia el estribo 2, en aleta izquierda se evidencia fisura vertical en las mismas proporciones descritas anteriormente. En la aleta 1 se presenta desconchamiento de concreto en mayor proporción. Es necesario realizar la respectiva reparación de concreto para evitar el progreso de dichos daños. De igual manera se requiere como parte del mantenimiento rutinario del elemento limpieza general. ☐

0 SIN DAÑO O DAÑO INSIGNIFICANTE

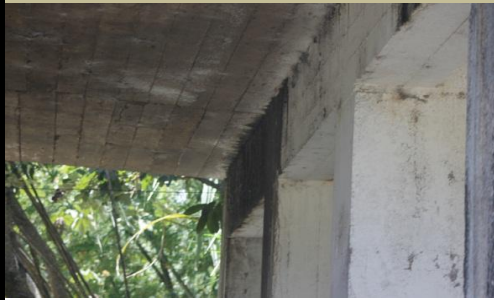
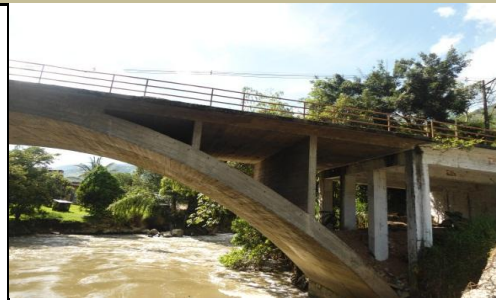
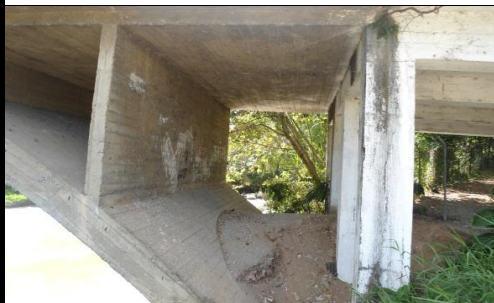
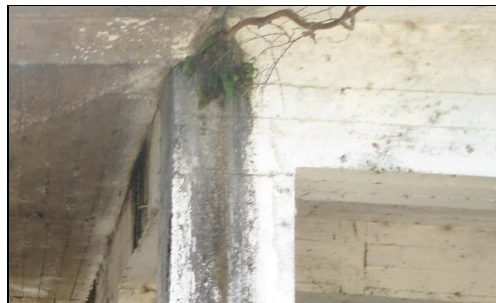
Apoyos fijos correspondientes a junta de construcción.
 En general se observan humedades provenientes de la superficie del puente a través de la junta. Se requiere limpieza del apoyo para librarlo de las condiciones de humedad que presenta.

0 SIN DAÑO O DAÑO INSIGNIFICANTE

TIPO	DESCRIPCIÓN	UNIDAD	CANTIDAD	VALOR UNITARIO	VALOR PARCIAL
10	LIMPIEZA	ML	20	26,494	529,880
TOTAL INTERVENCIÓN					529,880

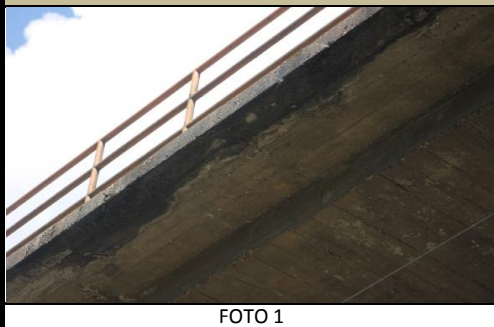
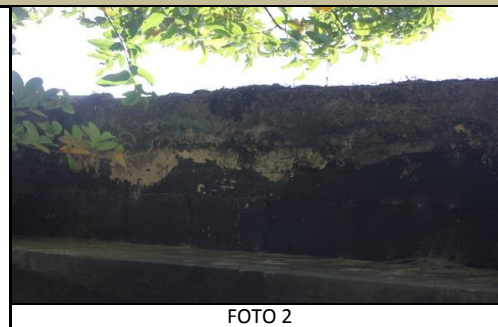
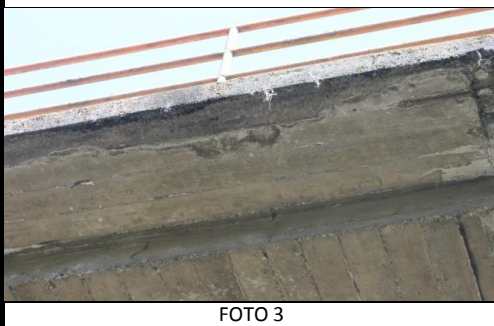
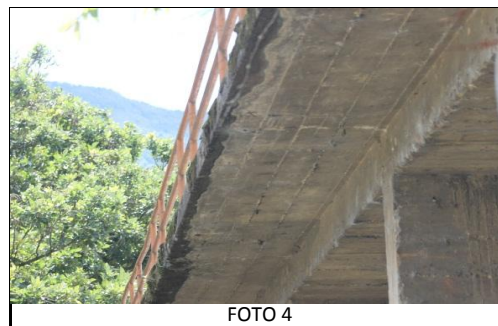
En general, se observa concreto poroso y suelto con evidencia del acero de refuerzo en el área de los voladizos. Se recomienda la reparación de la totalidad del concreto en el área de los voladizos, así mismo, alargar los drenes existentes e instalar algunos, que son necesarios, dadas las filtraciones que se encuentran en la losa y las grandes humedades que afectan el concreto, las cuales han permitido que estos desagües sean el foco de crecimiento de vegetación.

3 DAÑO SIGNIFICATIVO, REPARACIÓN NECESARIA MUY PRONTO

TIPO	DESCRIPCIÓN	UNIDAD	CANTIDAD	VALOR UNITARIO	VALOR PARCIAL
E	REPARACION DE DRENES	UND	10	74,147	741,470
B	REPARACION DE CONCRETO	M2	31	394,663	12,234,553
TOTAL INTERVENCIÓN					12,976,023

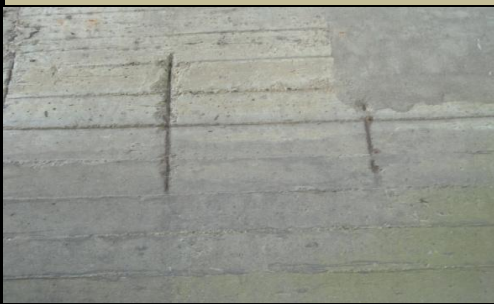
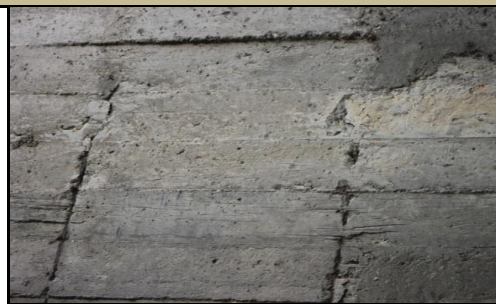
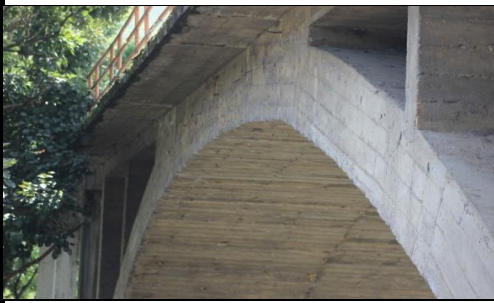
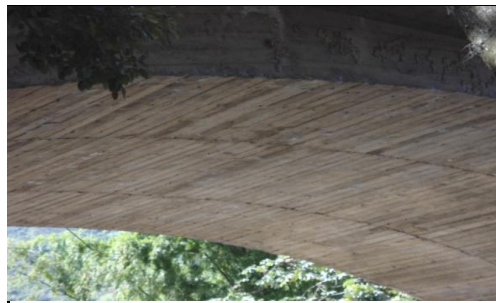
Arco inferior tipo cerrado, con sección variable en concreto reforzado. Desde el arco se desprenden apoyos para la losa, estos apoyos se encuentran separados 4.25m entre ellos. Los extremos de la losa de la sección en arco se apoyan en forma directa en los pórticos de la sección vigas. Con gálibo central de 8.48m y ancho del cauce de 30.50m. En general se observa un arco en buenas condiciones; sin embargo en las caras superiores del mismo se evidencia exposición del acero de refuerzo con leves pérdidas de concreto. Por lo tanto, se deben realizar las reparaciones pertinentes con el fin de evitar el progreso en las zonas afectadas.

2	ALGÚN DAÑO, REPARACIÓN NECESARIA CUANDO SE PRESENTE LA OCASIÓN. EL COMPONENTE FUNCIONA COMO SE DISEÑÓ
---	---

TIPO	DESCRIPCIÓN	UNIDAD	CANTIDAD	VALOR UNITARIO	VALOR PARCIAL
30	REPARACION DE CONCRETO	ML	28	238,625	6,681,500
TOTAL INTERVENCIÓN					6,681,500

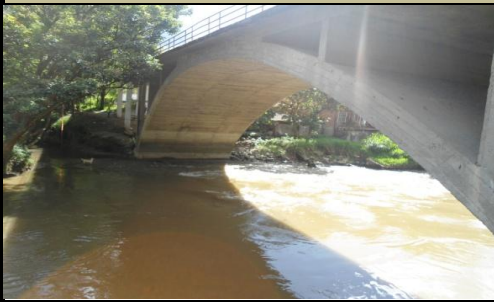
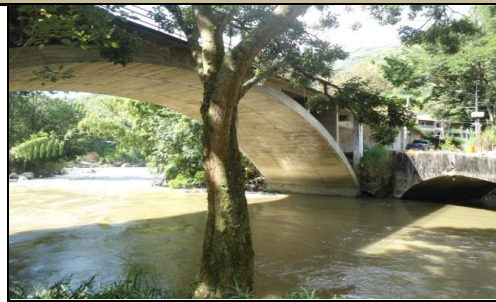
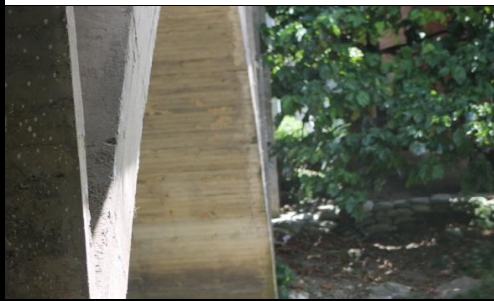
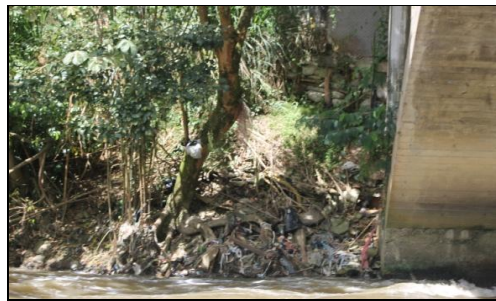
El Puente cruza en esta sección de arco un río denominado río Medellín, con un ancho de cauce de 30.5 m. Se observa un flujo turbio, con corriente fuerte, profundo y con altos niveles de contaminación presentando olores fuertes. Dicho problema de contaminación es en todo el afluente del río Medellín; por lo tanto, como mantenimiento rutinario la limpieza no es viable. Se observa en los cuatro lados del puente la necesidad de construir elementos de protección; ya que por el arrastre del río se observan pequeñas socavaciones que han sido tratadas con anterioridad mediante la instalación de bolsacreto. Se recomienda entonces la construcción de elemento de protección como gaviones, con el fin de encauzar el río sin afectar las zonas aledañas al río u otros elementos de la superestructura.

3 DAÑO SIGNIFICATIVO, REPARACIÓN NECESARIA MUY PRONTO

TIPO	DESCRIPCIÓN	UNIDAD	CANTIDAD	VALOR UNITARIO	VALOR PARCIAL
D	GAVIONES	M3	95	111,041	10,548,895
TOTAL INTERVENCIÓN					10,548,895

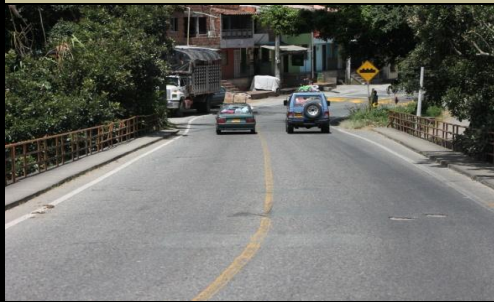
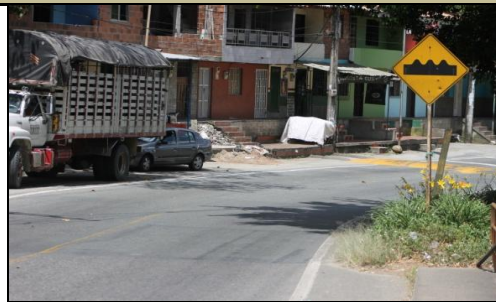
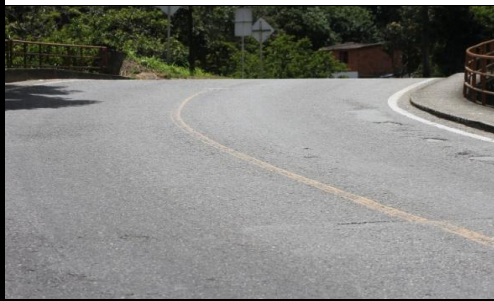
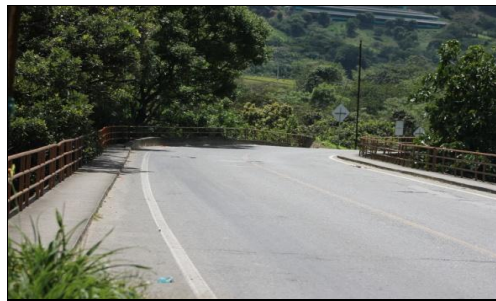
Se requiere la instalación de señal vertical de proximidad y de identificación del puente con el fin de brindar mayor señalización a la vía y por consiguiente a quienes transitan por la zona.

1 DAÑO PEQUEÑO PERO REPARACIÓN NO ES NECESARIA (EXCEPTO MANTENIMIENTO MENOR)

TIPO	DESCRIPCIÓN	UNIDAD	CANTIDAD	VALOR UNITARIO	VALOR PARCIAL
92	COLOCACION SEÑAL	UND	4	158,691	634,764
TOTAL INTERVENCIÓN					634,764

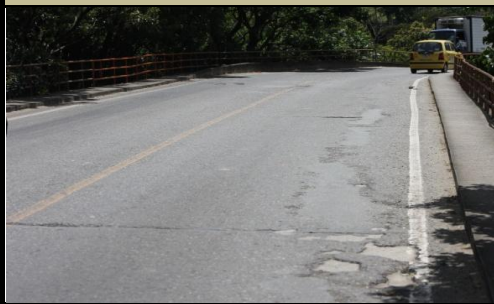
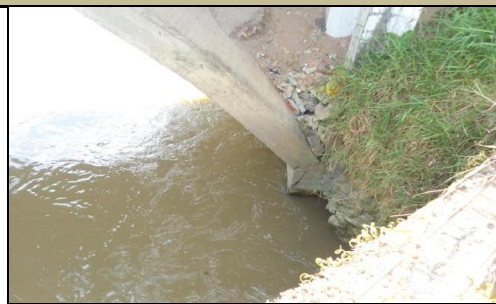
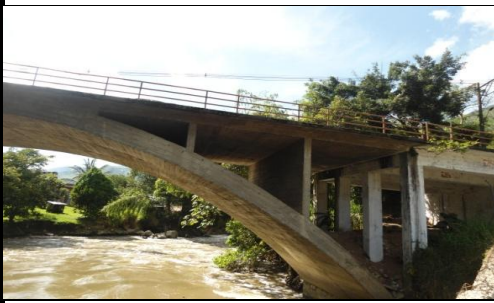
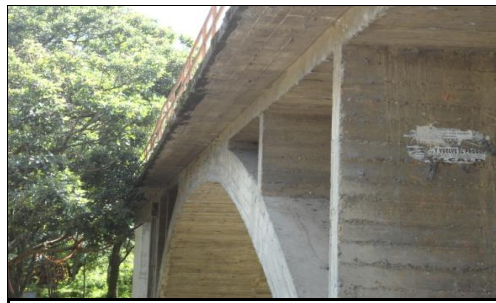
El puente en su componente general se ha calificado como 2 (algún daño, reparación necesaria cuando se presenta la ocasión). Dado que algunos componentes del puente como son los conos y el cauce, se encuentran con algunos daños menores que requieren ser corregidos en el futuro. Es importante anotar que esta calificación aplica únicamente al tramo en arco.

2 ALGÚN DAÑO, REPARACIÓN NECESARIA CUANDO SE PRESENTE LA OCASIÓN. EL COMPONENTE FUNCIONA COMO SE DISEÑÓ
