**ESTUDIOS DE INSPECCION E INVENTARIO DE PUENTES
DE LA RED NACIONAL DE CARRETERAS
ZONA OCCIDENTE**

INFORME PUENTE EL HATILLO (SECCION VIGAS) 01- 6205-001.02

**RUTA 6205 CRUCE RUTA 25 (HATILLO)-CISNEROS
DEPARTAMENTO DE ANTIOQUIA**

CONSORCIO INGENIERIA VIAL 2011

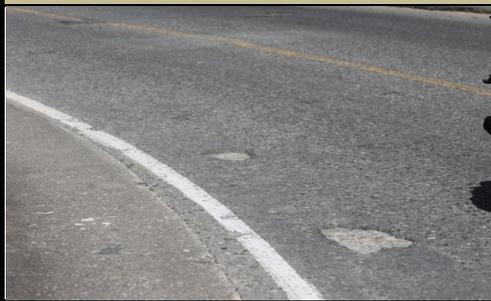
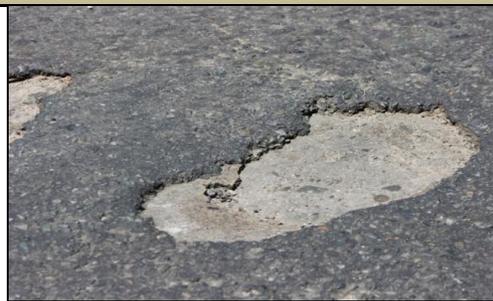
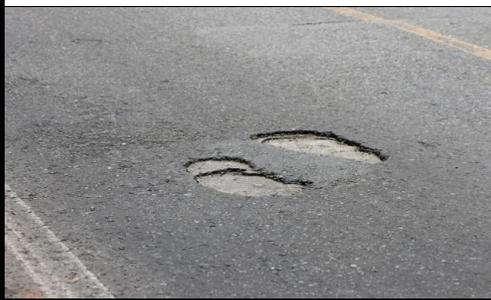
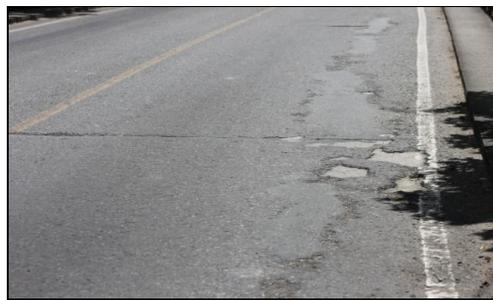
La superficie del puente es una carpeta asfáltica de 10 cm de espesor. Se observa en general que se encuentran distribuidos en la totalidad de la carpeta baches con agregado expuesto y profundidad de afectación mayor a 50 mm, lo cual puede llegar a afectar la base granular. Por su parte hacia el sector de las juntas de expansión (4 juntas), se evidencian fisuras transversales con desgaste de material; dichas fisuras presentan aberturas mayores a 3 mm, con algunos desportillamientos en los bordes, causando movimientos bruscos en los vehículos. Por lo anterior, se recomienda intervenir la superficie del puente, reemplazando el pavimento asfáltico.

3 DAÑO SIGNIFICATIVO, REPARACIÓN NECESARIA MUY PRONTO

TIPO	DESCRIPCIÓN	UNIDAD	CANTIDAD	VALOR UNITARIO	VALOR PARCIAL
A	CAMBIO DEL PAVIMENTO ASFALTICO	M2	456	71,838	32,758,128
TOTAL INTERVENCIÓN					32,758,128

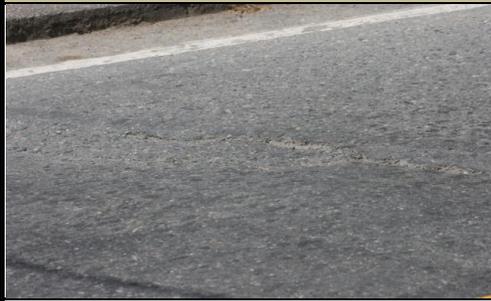
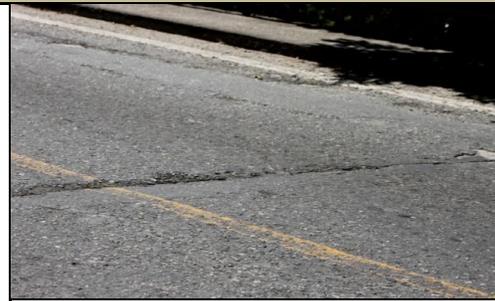
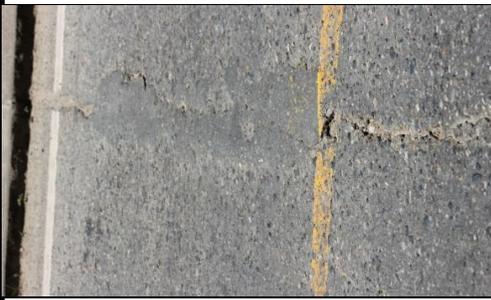
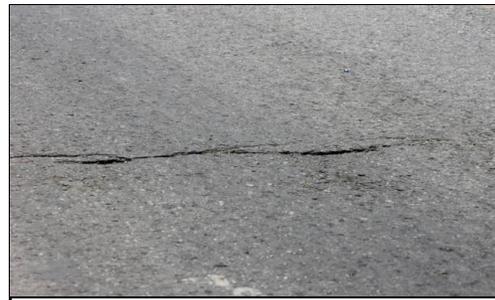
No se visualiza el dispositivo de juntas de expansión. En general existen fisuras con agregado expuesto en estas zonas; y filtraciones en viga cabezal del tramo 8. Dado lo anterior, es necesario que se realice el respectivo cambio de junta asfáltica, dada la curvatura que presenta el puente en cuestión.

3 DAÑO SIGNIFICATIVO, REPARACIÓN NECESARIA MUY PRONTO

TIPO	DESCRIPCIÓN	UNIDAD	CANTIDAD	VALOR UNITARIO	VALOR PARCIAL
C	CAMBIO A JUNTA DE GOMA ASFÁLTICA	ML	40	712,894	28,515,760
TOTAL INTERVENCIÓN					28,515,760

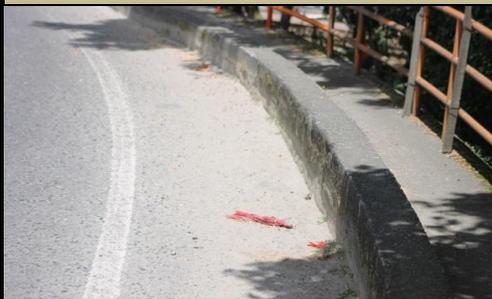
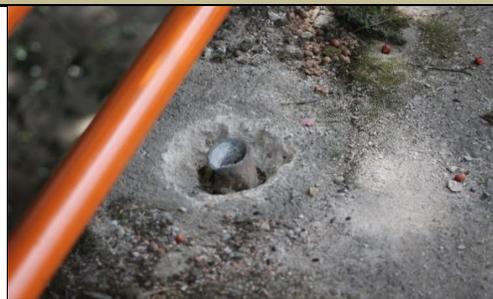
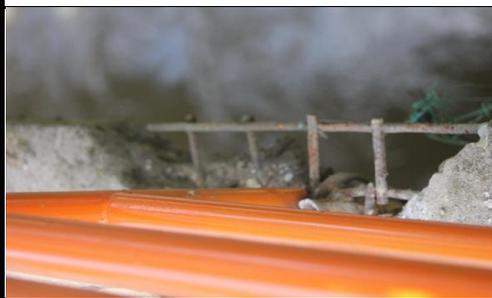
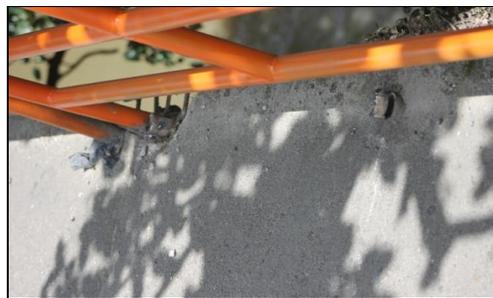
El puente cuenta con andenes en ambos lados del puente con un ancho de 1.0m y bordillo exterior hacia el lado derecho. Dichos andenes presentan hacia el lado derecho, concreto suelto con evidencia del acero de refuerzo. Se recomienda realizar las respectivas reparaciones, con el fin de evitar el progreso en los daños observados.

2 ALGÚN DAÑO, REPARACIÓN NECESARIA CUANDO SE PRESENTE LA OCASIÓN. EL COMPONENTE FUNCIONA COMO SE DISEÑÓ

TIPO	DESCRIPCIÓN	UNIDAD	CANTIDAD	VALOR UNITARIO	VALOR PARCIAL
30	REPARACION DE CONCRETO	M2	5	212,682	1,063,410
TOTAL INTERVENCIÓN					1,063,410

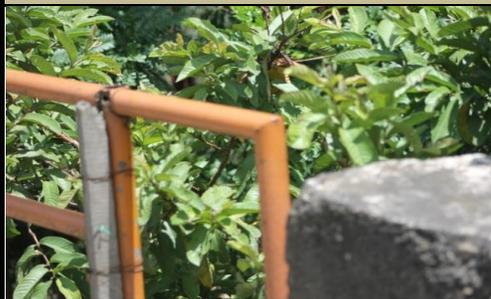
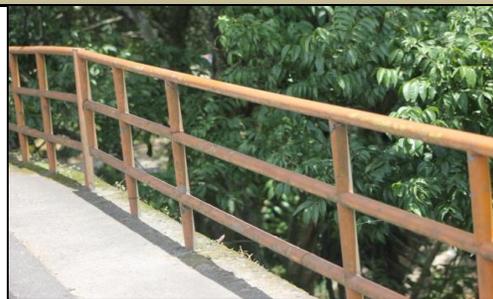
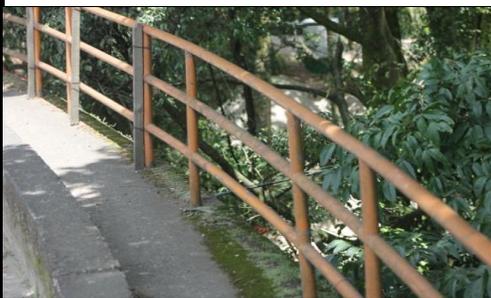
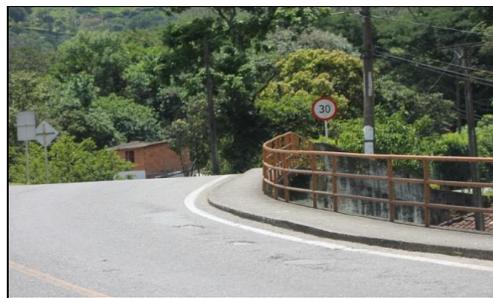
La baranda existente corresponde a una construcción metálica ligera en ambos lados del puente. Dicha baranda presenta algunos tramos doblados y con riesgo de colisión, debido a que sus anclajes son muy débiles y no generan la suficiente sujeción con el andén que garanticen la suficiente seguridad para peatones del sector. Por lo tanto se recomienda realizar el cambio total de la baranda la cual cumpla con las características técnicas y de seguridad establecidas en el código de puentes.

3 DAÑO SIGNIFICATIVO, REPARACIÓN NECESARIA MUY PRONTO

TIPO	DESCRIPCIÓN	UNIDAD	CANTIDAD	VALOR UNITARIO	VALOR PARCIAL
D	CAMBIO DE BARANDA DE ACERO	ML	114	406,032	46,287,648
TOTAL INTERVENCIÓN					46,287,648

- Es necesario realizar el cambio total de la baranda existente en ambos lados, ya que la construcción metálica ligera existente no cumple con los parámetros definidos por el código colombiano sísmico de puentes y no brinda la seguridad suficiente a quienes transitan por la zona; ya que se observan partes sueltas que no tienen la suficiente sujeción con el andén y con riesgo de colisión.

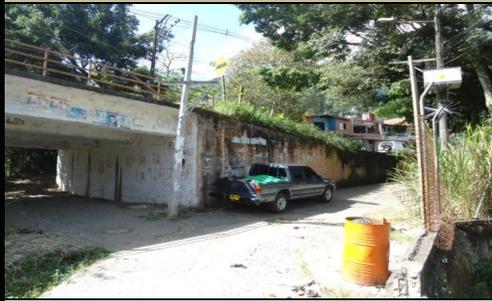
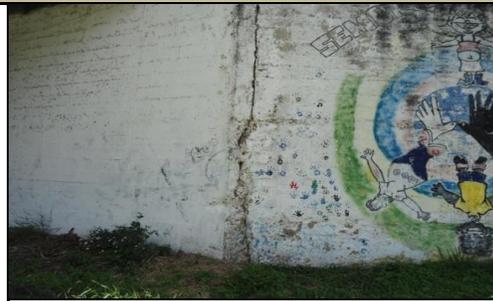
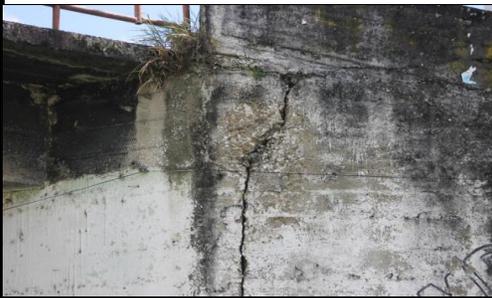
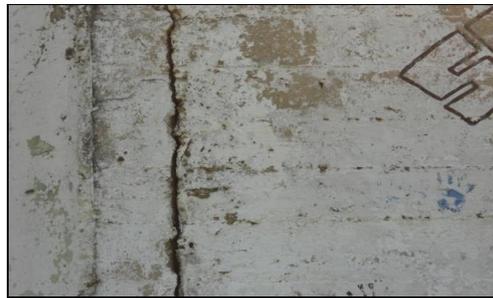
Aletas integradas a los estribos en concreto reforzado. Se observa, en ambas aletas del estribo ES1, daño en el concreto y acero expuesto con fisuras verticales de 6 m de longitud y espesores mayores a 2 cm. Hacia el estribo ES2 en aleta izquierda se evidencia fisura vertical en las mismas proporciones descritas anteriormente. En la AL1 se presenta desconchamiento de concreto en mayor proporción. Es necesario realizar la respectiva reparación de concreto para evitar el progreso de dichos daños. De igual manera se requiere como parte del mantenimiento rutinario del elemento limpieza general.

3 DAÑO SIGNIFICATIVO, REPARACIÓN NECESARIA MUY PRONTO

TIPO	DESCRIPCIÓN	UNIDAD	CANTIDAD	VALOR UNITARIO	VALOR PARCIAL
10	LIMPIEZA	M2	83	10,755	892,665
A	REPARACION DE CONCRETO	M2	54	841,387	45,434,898
TOTAL INTERVENCIÓN					46,327,563

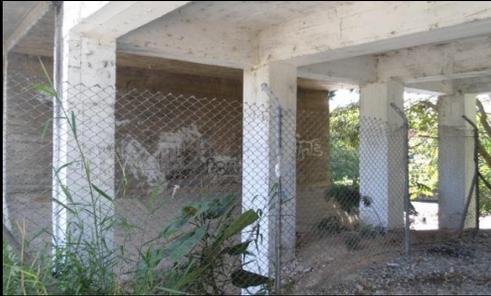
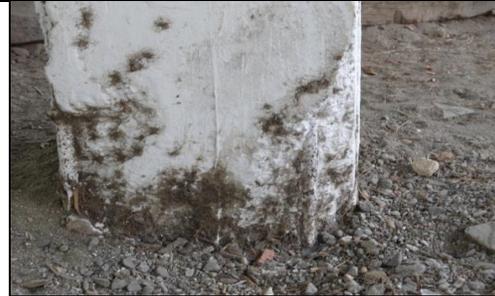
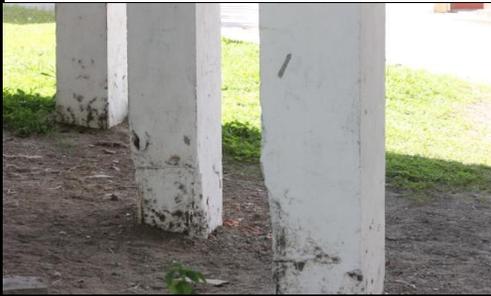
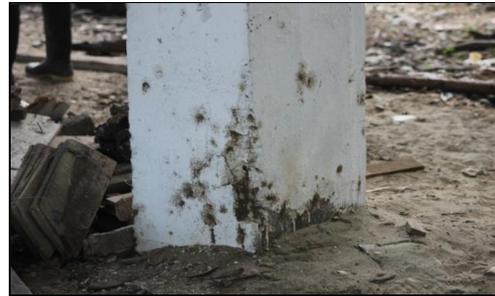
Pilas conformadas por columnas y viga cabezal en concreto reforzado, las cuales conforman las luces del puente. En cada sección se encuentran 4 columnas para un total de 28 columnas de aproximadamente 8.00m de altura promedio. Se observa en las 4 columnas pertenecientes a la viga transversal 1, acero expuesto y pérdida de concreto en la parte inferior, como también en las columnas 2 de las vigas transversales 2 y 4. Dado lo anterior, se recomienda la respectiva reparación del concreto en las zonas afectadas.

3 DAÑO SIGNIFICATIVO, REPARACIÓN NECESARIA MUY PRONTO

TIPO	DESCRIPCIÓN	UNIDAD	CANTIDAD	VALOR UNITARIO	VALOR PARCIAL
A	REPARACION DE CONCRETO	M2	8	1,066,417	8,531,336
TOTAL INTERVENCIÓN					8,531,336

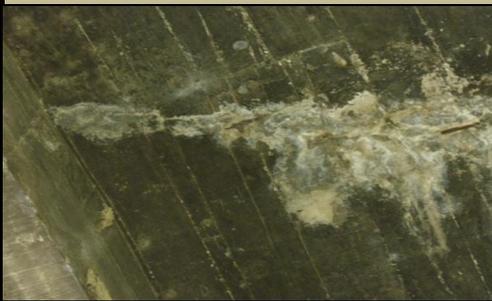
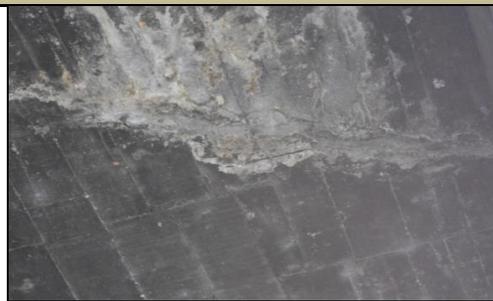
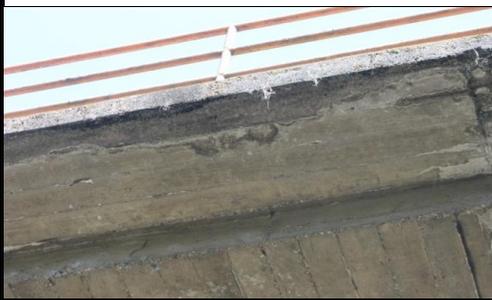
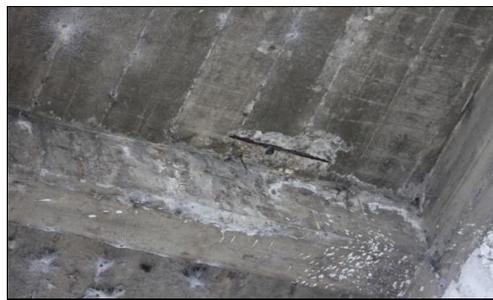
En general, se observa concreto poroso y suelto con evidencia del acero de refuerzo en el área de los voladizos, como también en los tramos 2 y 5. Se recomienda la reparación de la totalidad del concreto en el área de los voladizos y en los tramos centrales antes mencionados, así mismo alargar los drenes existentes e instalar algunos, que son necesarios, dadas las filtraciones que se encuentran en la losa y las grandes humedades que afectan el concreto, las cuales han permitido que estos desagües sean el foco de crecimiento de vegetación.

3 DAÑO SIGNIFICATIVO, REPARACIÓN NECESARIA MUY PRONTO

TIPO	DESCRIPCIÓN	UNIDAD	CANTIDAD	VALOR UNITARIO	VALOR PARCIAL
E	REPARACION DE DRENES	UND	30	74,147	2,224,410
B	REPARACION DE CONCRETO	M2	135	394,663	53,279,505
TOTAL INTERVENCIÓN					55,503,915

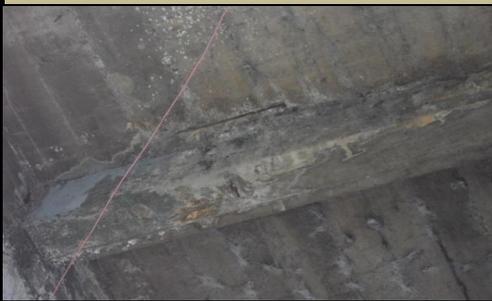
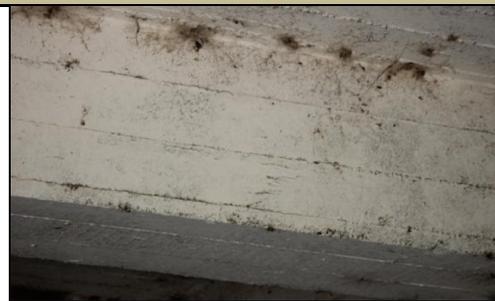
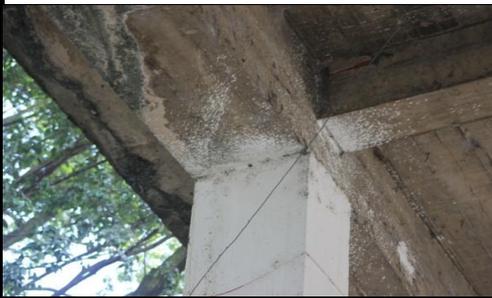
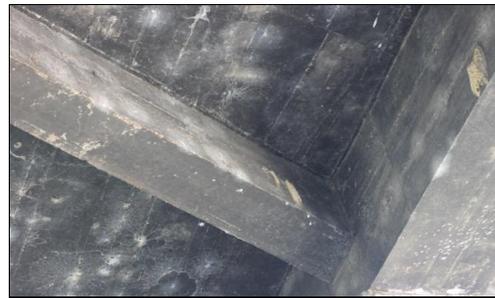
Superestructura de tipo secundario con 4 vigas simplemente apoyadas, sección transversal variable en concreto reforzado. Para un total de 8 luces con la misma sección y 8 vigas transversales. En general no es posible visualizar fisuras, dado el nivel de contaminación que se presenta a lo largo de todo el puente. Sin embargo, en la viga 3 de la luz No 5, se observa una mínima sección con acero expuesto y concreto deteriorado. Por lo tanto se requiere su reparación y respectiva limpieza.

2 ALGÚN DAÑO, REPARACIÓN NECESARIA CUANDO SE PRESENTE LA OCASIÓN. EL COMPONENTE FUNCIONA COMO SE DISEÑÓ

TIPO	DESCRIPCIÓN	UNIDAD	CANTIDAD	VALOR UNITARIO	VALOR PARCIAL
30	REPARACION DE CONCRETO	ML	2	338,623	677,246
10	LIMPIEZA	ML	200	21,604	4,320,800
TOTAL INTERVENCIÓN					4,998,046

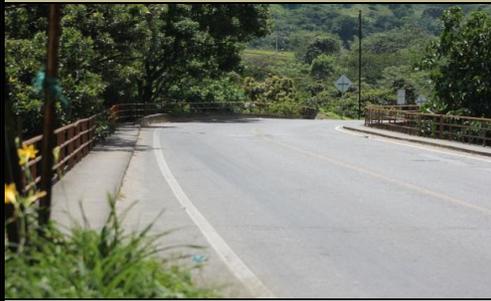
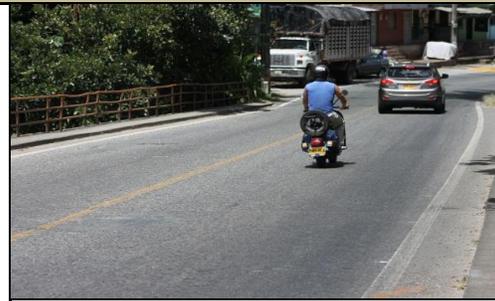
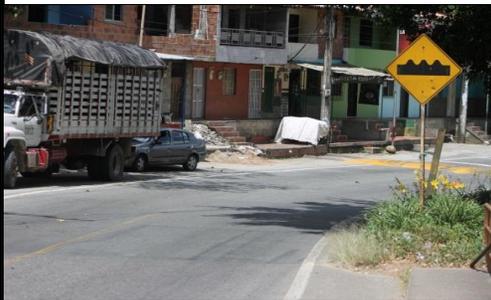
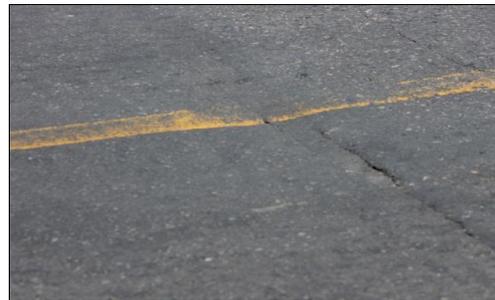
No existe ninguna tipo de señal vertical preventiva, reglamentaria ni informativa, se recomienda la instalación de señales verticales preventiva de aproximación a "Puente Angosto" y de "Peso Máximo Total Permitido". Al igual que una señal reglamentaria de velocidad máxima en la vía, y otra informativa con el nombre del puente o cauce que salva, dichas señales deberán ser puestas en ambos sentidos de la vía.

1	DAÑO PEQUEÑO PERO REPARACIÓN NO ES NECESARIA (EXCEPTO MANTENIMIENTO MENOR)
---	--

TIPO	DESCRIPCIÓN	UNIDAD	CANTIDAD	VALOR UNITARIO	VALOR PARCIAL
92	COLOCACION SEÑAL	UND	6	158,691	952,146
TOTAL INTERVENCIÓN					952,146

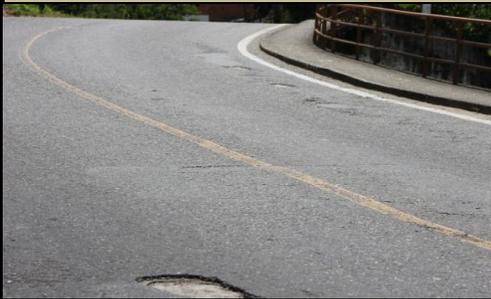
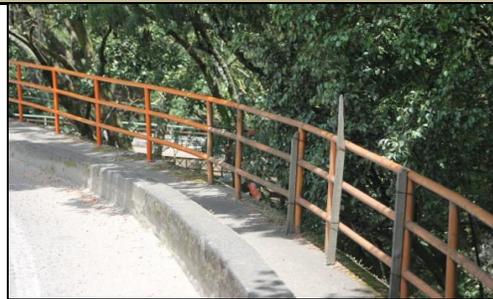
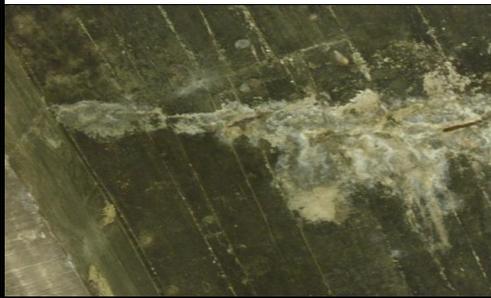
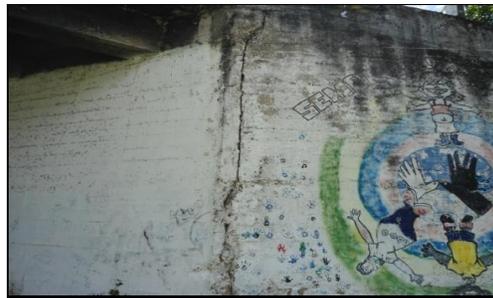
El puente en su componente general se ha calificado como 3, Daño significativo, reparación necesaria muy pronto. Dado que algunos componentes del puente como son las juntas de expansión, barandas, aletas, pilas y la losa, se encuentran con algunos daños de consideración y requieren pronta intervención, ya que el deterioro progresivo en estos elementos afecta la estabilidad del mismo.

3 DAÑO SIGNIFICATIVO, REPARACIÓN NECESARIA MUY PRONTO
