**ESTUDIOS DE INSPECCION E INVENTARIO DE PUENTES  
DE LA RED NACIONAL DE CARRETERAS  
ZONA OCCIDENTE**

**INFORME PUENTE LOS LAVADEROS 01- 6205-001.10  
PR 07+0360  
RUTA 6205 CRUCE RUTA 25 (HATILLO)-CISNEROS  
DEPARTAMENTO DE ANTIOQUIA**

**CONSORCIO INGENIERIA VIAL 2011**

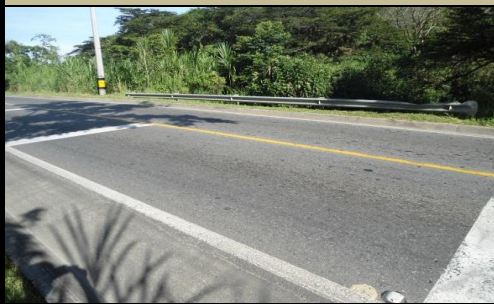
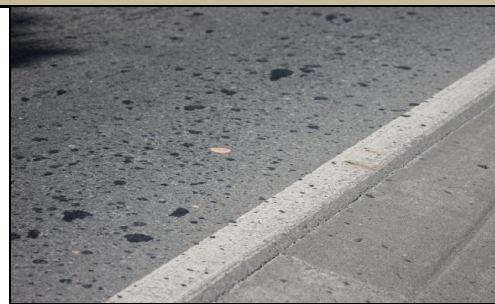
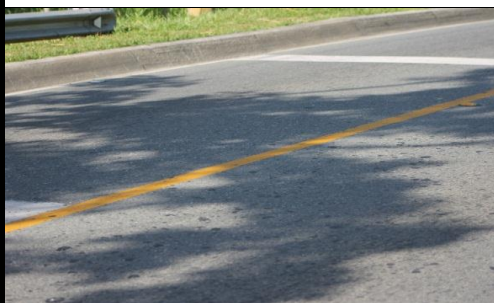
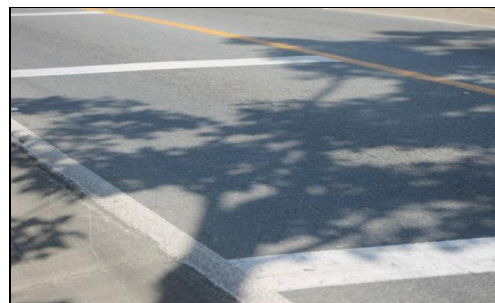
La superficie del puente es una carpeta asfáltica, en la cual no se observan lesiones. Presenta un leve desgaste superficial; sin embargo, no requiere intervención. Se cuenta con bombeo hacia los laterales de la vía para evacuar las aguas mediante cunetas, no se aprecian daños en la zona de losas de aproximación, por tanto su funcionamiento es correcto. Se cuenta con buena señalización horizontal o demarcación en la vía.

0 SIN DAÑO O DAÑO INSIGNIFICANTE

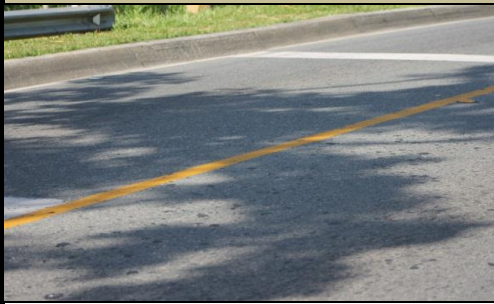
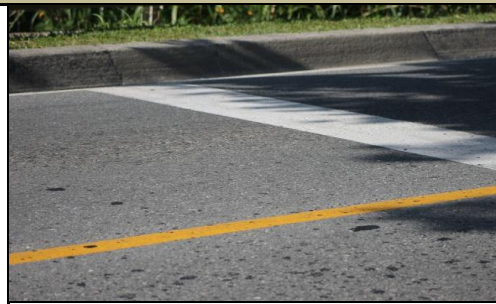
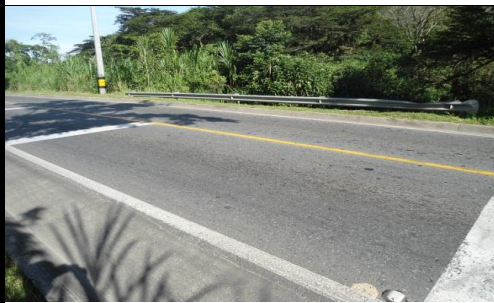
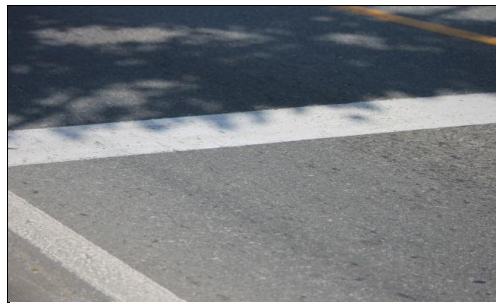
Durante la inspección no fue posible observar el dispositivo de junta; este se encuentra cubierto por las capas de asfalto sobrepuestas en el tablero. Tampoco se aprecia reflexión de las juntas sobre el asfalto, esto nos puede indicar que las el posicionamiento los elementos estructurales se encuentran normalizados y no transmiten desplazamientos. No se notan filtraciones de agua escorrentía a la subestructura. Por tanto este componente no requiere de intervención ni mantenimiento alguno.

0 SIN DAÑO O DAÑO INSIGNIFICANTE

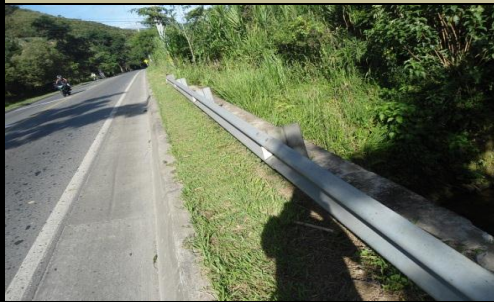
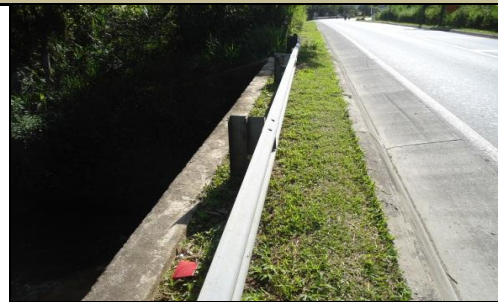
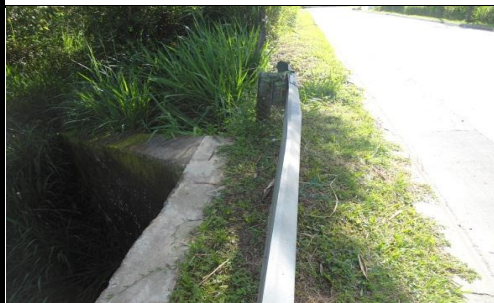
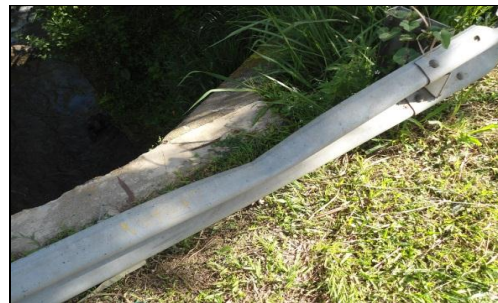
El puente no cuenta con andenes, sin embargo, el tránsito peatonal se puede realizar a través de las bermas con las que cuenta el puente. Estas bermas cuentan con vegetación y sobre estas se soportan las barandas. El puente cuenta con bordillo a ambos lados de la calzada, estos bordillos sirven como contención para el césped que se desarrolla en las bermas. No se observan daños en este elemento, por lo tanto, no resulta necesario realizar ningún tipo de actividad sobre estos.

0 SIN DAÑO O DAÑO INSIGNIFICANTE

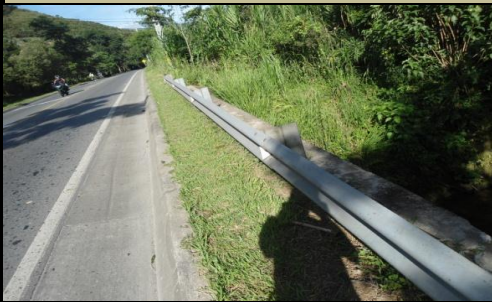
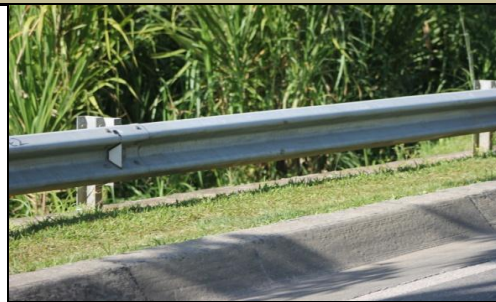
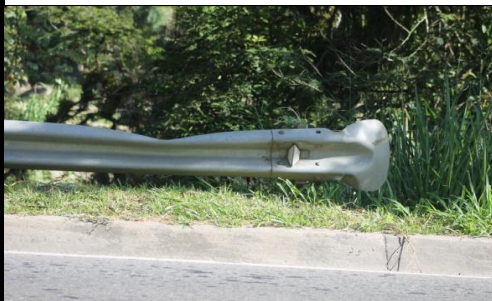
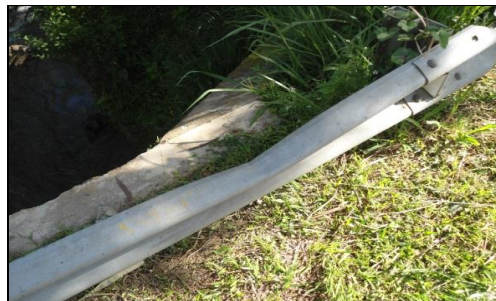
La baranda existente corresponde a una defensa metálica ligera con pilastras en el mismo material en ambos lados del puente. No se observa deterioro de dicha defensa, únicamente un pequeño impacto en uno de sus accesos. Se observa que esta no cumple con los parámetros establecidos por el código colombiano de diseño sísmico de puentes. Por tal motivo, es necesario que se instale una baranda metálica que cumpla con las características técnicas y de seguridad allí establecidas.

3 DAÑO SIGNIFICATIVO, REPARACIÓN NECESARIA MUY PRONTO

TIPO	DESCRIPCIÓN	UNIDAD	CANTIDAD	VALOR UNITARIO	VALOR PARCIAL
D	CAMBIO DE BARANDA DE ACERO	ML	27	406,032	10,962,864
<b>TOTAL INTERVENCIÓN</b>					<b>10,962,864</b>

- Es necesario realizar el cambio total de la baranda existente en ambos lados, ya que la defensa metálica existente no cumple con los parámetros definidos por el código colombiano sísmico de puentes y no brinda la seguridad suficiente a quienes transitan por la zona.

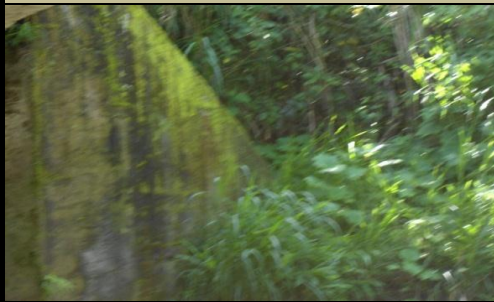
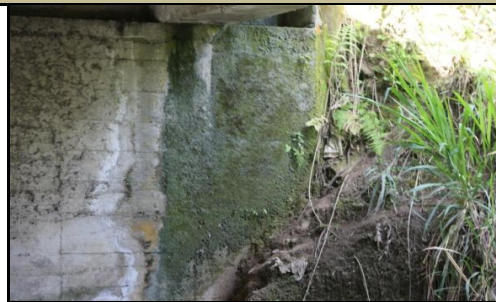
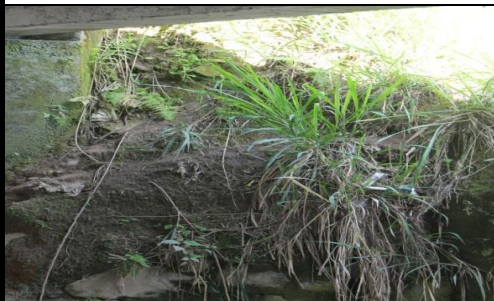
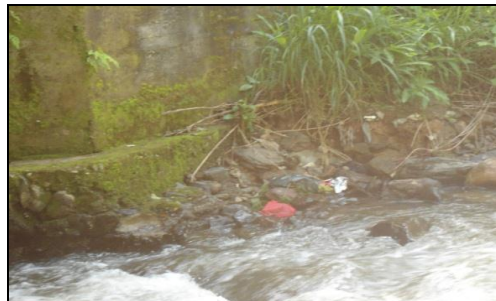
Las aletas vinculadas a los estribos conforman los llenos de los accesos y se conecta en forma directa con el terreno natural. Hacia los cuatro conos del puente se observa abundante vegetación que puede generar empujes hacia las aletas y ocasionar daños de consideración; de igual manera se observa derrame del material de los mismos por el agua de escorrentía. Dado lo anterior, se hace necesario la construcción de cunetas que permitan encauzar el agua que proveniente de la superficie y realizar limpieza de la vegetación de estas zonas que comienza a desarrollarse en la cara de las aletas.

3 DAÑO SIGNIFICATIVO, REPARACIÓN NECESARIA MUY PRONTO

TIPO	DESCRIPCIÓN	UNIDAD	CANTIDAD	VALOR UNITARIO	VALOR PARCIAL
D	CONSTRUCCION DE CUNETAS	ML	35	126,480	4,426,800
10	LIMPIEZA	M2	40	2,686	107,440
<b>TOTAL INTERVENCIÓN</b>					<b>4,534,240</b>

- Los conos por su parte requieren la respectiva construcción de cunetas en los cuatro lados, ya que se observa material arrastrado por la escorrentía superficial y abundante vegetación que comienza a adherirse a las aletas. Lo anterior con el fin de evitar que se afecten las aletas del puente u otros elementos del mismo.

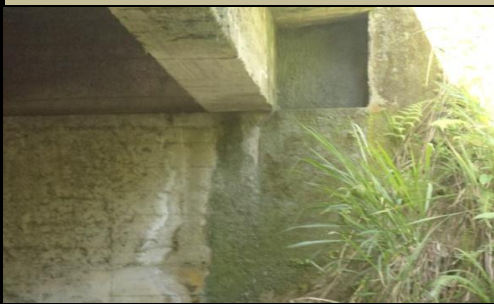
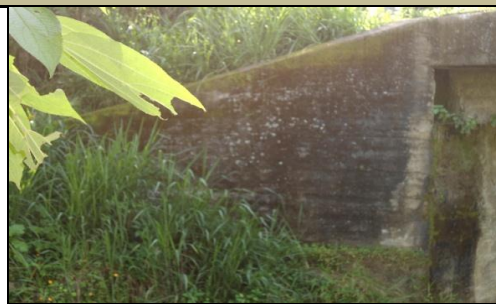
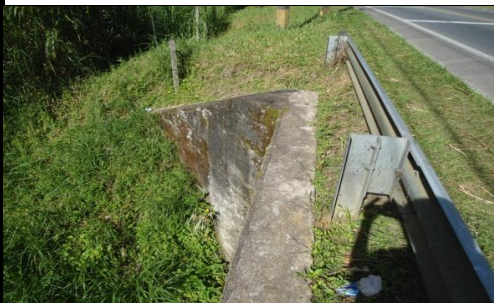
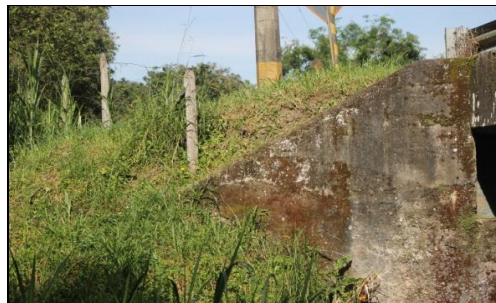
Aletas integradas a los estribos, en concreto reforzado. En general no se evidencian daños en el concreto o deterioro del mismo. Sin embargo, se requiere limpieza como parte del mantenimiento rutinario del elemento, ya que la abundante vegetación que se encuentra en los conos se comienza a adherir en las caras de las aletas.

0 SIN DAÑO O DAÑO INSIGNIFICANTE

TIPO	DESCRIPCIÓN	UNIDAD	CANTIDAD	VALOR UNITARIO	VALOR PARCIAL
10	LIMPIEZA	M2	160	10,755	1,720,800
<b>TOTAL INTERVENCIÓN</b>					<b>1,720,800</b>

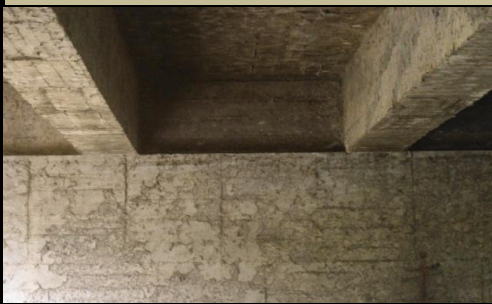
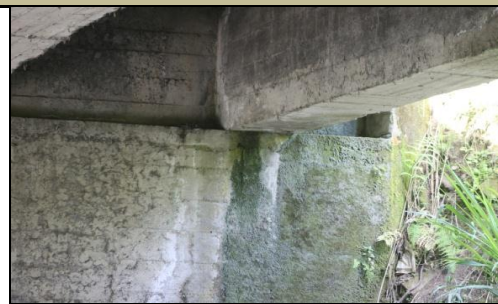
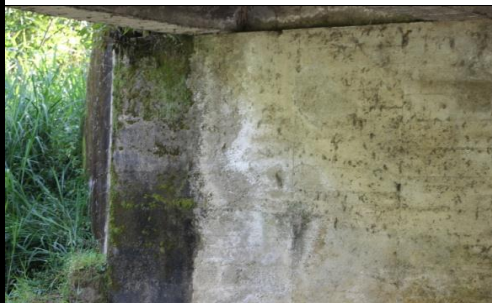
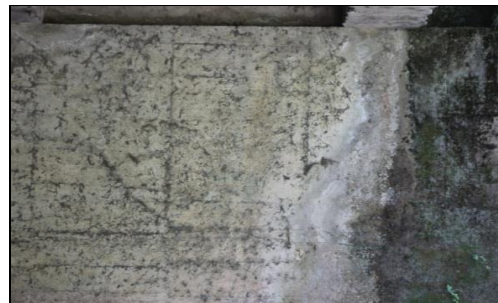
Estribos con aletas integradas en concreto reforzado. En general se observan humedades con manchas blancas y negras, con presencia de musgo en mínima proporción hacia los extremos de los estribos; dicha humedad proveniente de los drenes de la losa. Sin embargo, no se observa concreto deteriorado o evidencia de fisuras. Se debe realizar la respectiva limpieza del elemento, así como en el cuerpo de los mismos por la cantidad de telarañas que se encuentran adheridas a ellos.

0 SIN DAÑO O DAÑO INSIGNIFICANTE

TIPO	DESCRIPCIÓN	UNIDAD	CANTIDAD	VALOR UNITARIO	VALOR PARCIAL
10	LIMPIEZA	M2	43	11,699	503,057
<b>TOTAL INTERVENCIÓN</b>					<b>503,057</b>

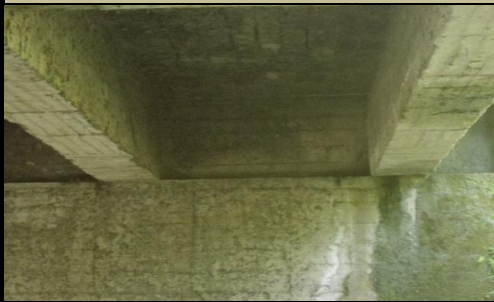
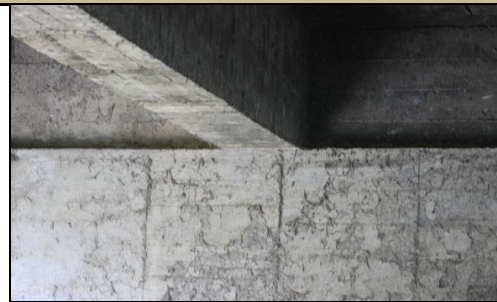
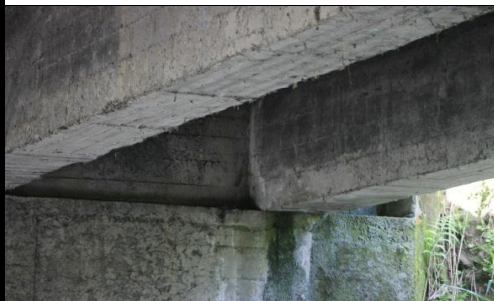
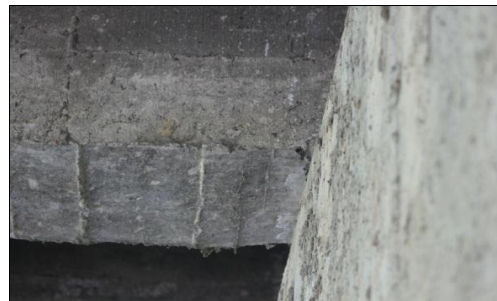
Apoyos fijos correspondientes a junta de construcción.  
 No se observan fisuras, fracturas ni algún tipo de indicio que permita determinar un comportamiento inadecuado de este componente. No se hace necesario llevar a cabo ningún tipo de intervención.

0 SIN DAÑO O DAÑO INSIGNIFICANTE

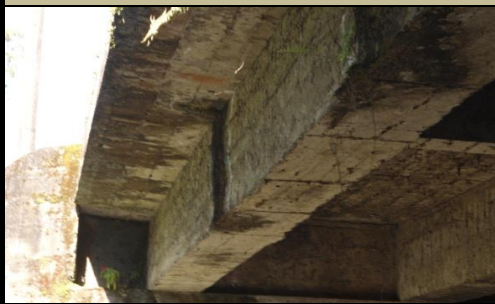
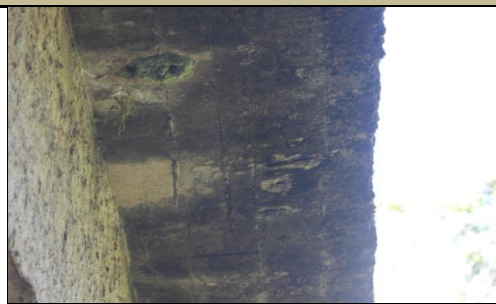
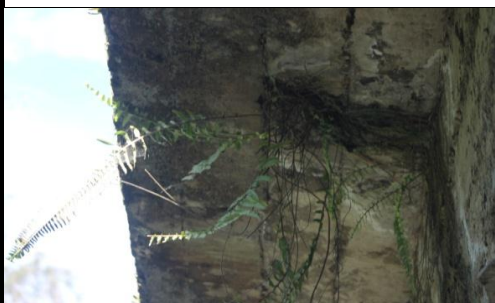
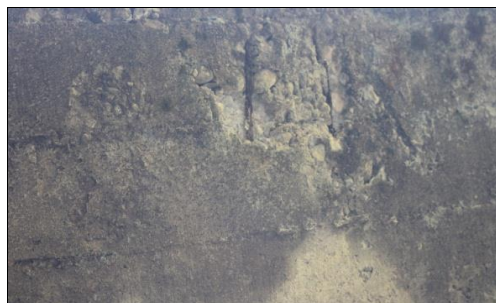
En general, se observa concreto poroso y suelto con evidencia del acero de refuerzo en el área de los voladizos. Esto se ha ocasionado en gran parte por la deficiencia de los drenajes. Dado lo anterior es necesario que se realice la respectiva reparación del concreto en las zonas afectadas, como también se requiere alargar los drenes de la misma.

3 DAÑO SIGNIFICATIVO, REPARACIÓN NECESARIA MUY PRONTO

TIPO	DESCRIPCIÓN	UNIDAD	CANTIDAD	VALOR UNITARIO	VALOR PARCIAL
E	REPARACION DE DRENES	UND	6	74,147	444,882
B	REPARACION DE CONCRETO	M2	22	394,663	8,682,586
<b>TOTAL INTERVENCIÓN</b>					<b>9,127,468</b>

- La losa, requiere el cambio de drenes y reparación de concreto especialmente en el área de los voladizos, en donde se observa gran pérdida de material, acero expuesto y crecimiento de vegetación por dichos desagües, dadas las grandes humedades allí presentes.

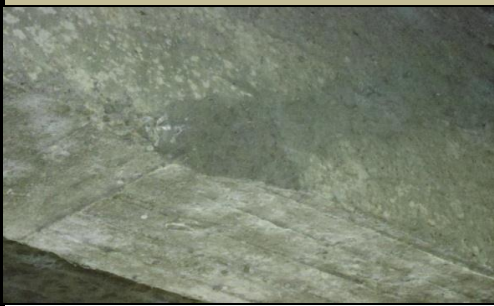
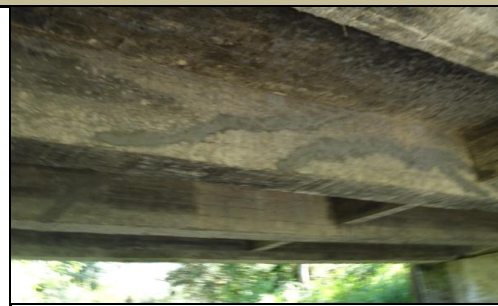
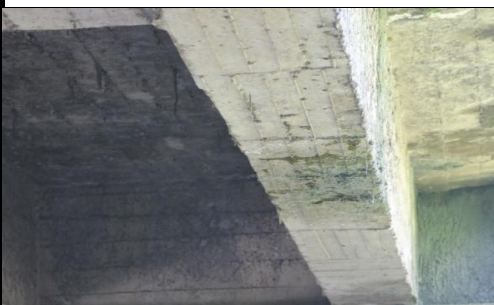
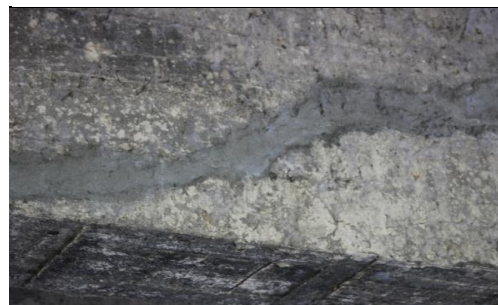
Superestructura de tipo principal con 5 vigas simplemente apoyadas, sección transversal constante y riostra intermedia en concreto reforzado. Se observa en las vigas externas 1 y 5 humedades en las caras de las mismas producto de la filtración presente en los drenes. En la viga 3 se evidencia desconchamiento del concreto. En las vigas 3 y 4, se observa reciente reparación mediante la aplicación de mortero, la dirección de las reparaciones indica de falla por flexión en las vigas más cargadas. En general, es necesario que se realice la reparación de concreto en las zonas afectadas y limpieza del elemento dadas las humedades y contaminación presente.

2 ALGÚN DAÑO, REPARACIÓN NECESARIA CUANDO SE PRESENTE LA OCASIÓN. EL COMPONENTE FUNCIONA COMO SE DISEÑÓ

TIPO	DESCRIPCIÓN	UNIDAD	CANTIDAD	VALOR UNITARIO	VALOR PARCIAL
30	REPARACION DE CONCRETO	ML	2	338,623	677,246
10	LIMPIEZA	ML	70	21,604	1,512,280
<b>TOTAL INTERVENCIÓN</b>					<b>2,189,526</b>

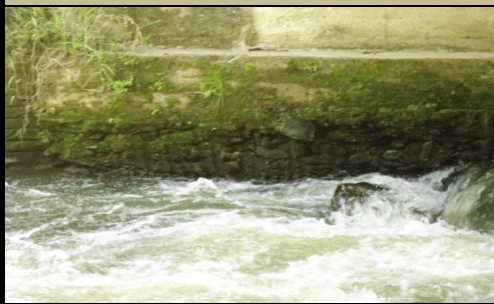
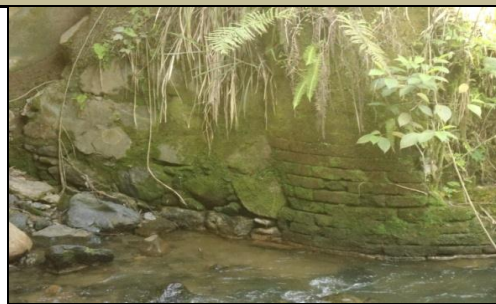
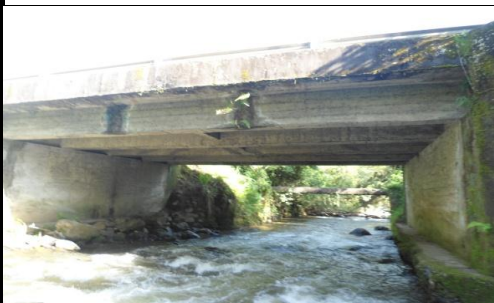
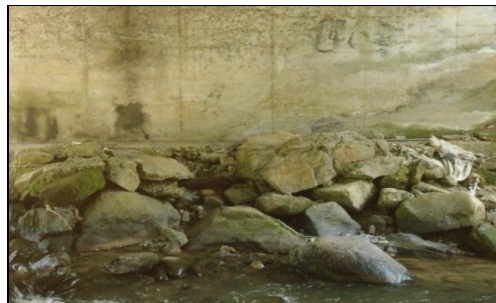
El Puente cruza un río denominado Los Lavaderos, con una sección de 9.72 m de cauce y galibo central de 3.85 m. Se observa gran corriente, agua turbia y un nivel de agua un poco profundo, ya que sobrepasa aproximadamente 1 m de altura. Hacia el ES1 se observa acumulación de rocas de gran tamaño en la parte inferior. Es necesario remover dichas rocas, con el fin de evitar que el arrastre del río y el constante impacto con dichas rocas afecten la estabilidad del estribo en mención.

2 ALGÚN DAÑO, REPARACIÓN NECESARIA CUANDO SE PRESENTE LA OCASIÓN. EL COMPONENTE FUNCIONA COMO SE DISEÑÓ

TIPO	DESCRIPCIÓN	UNIDAD	CANTIDAD	VALOR UNITARIO	VALOR PARCIAL
10	LIMPIEZA	M2	30	7,005	210,150
50	REMOCION DE OBSTACULOS	M3	5	13,424	67,120
<b>TOTAL INTERVENCIÓN</b>					<b>277,270</b>

- Se debe realizar la limpieza del cauce, ya que se encuentra hacia el ES 1 acumulación de rocas que pueden afectar la estabilidad del elemento.
  - La superficie del puente, juntas de expansión, bordillos, aletas, estribos, apoyos, vigas y cauce, no presentan calificación tipo 3, tal como se observa en las fotografías, en dichos elementos se deben hacer reparaciones rutinarias de poca consideración, como limpieza de aletas, estribos y vigas, reparación de concreto de vigas y limpieza del cauce.

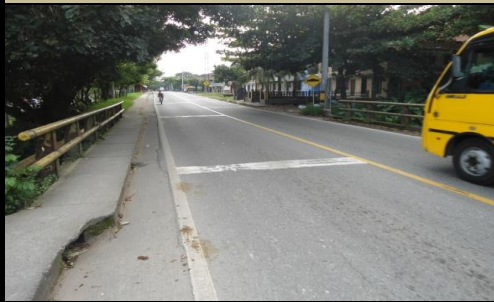
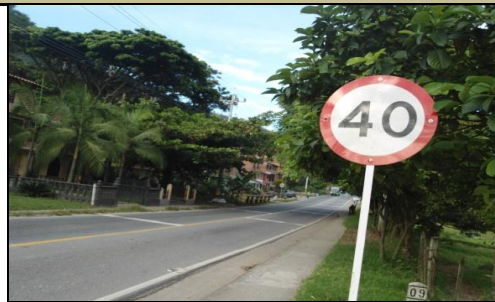
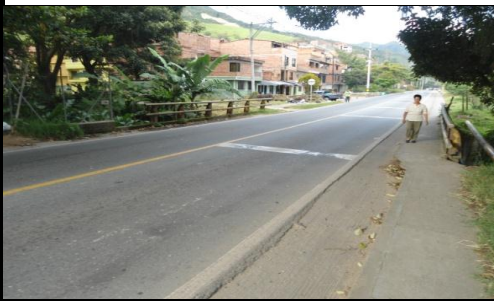
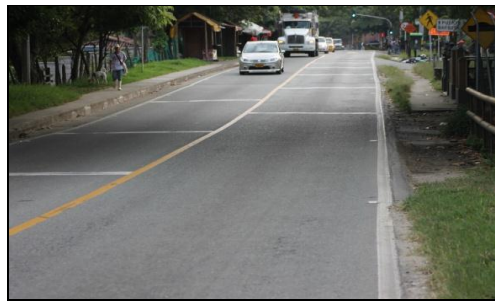
Como se puede ver en las imágenes este puente no cuenta con ninguna señal de identificación por lo cual, se recomienda colocar la debida señalización del puente.

1	DAÑO PEQUEÑO PERO REPARACIÓN NO ES NECESARIA (EXCEPTO MANTENIMIENTO MENOR)
---	--

TIPO	DESCRIPCIÓN	UNIDAD	CANTIDAD	VALOR UNITARIO	VALOR PARCIAL
92	COLOCACION SEÑAL	UND	6	158,691	952,146
<b>TOTAL INTERVENCIÓN</b>					<b>952,146</b>

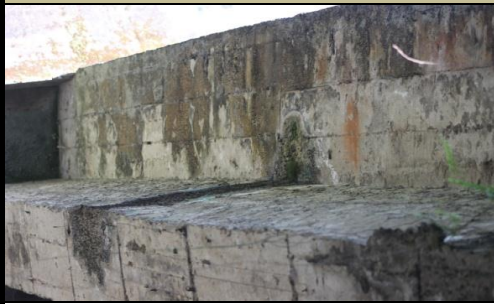
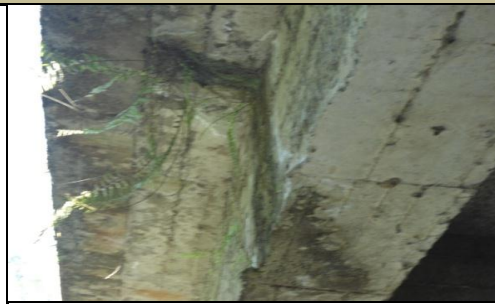
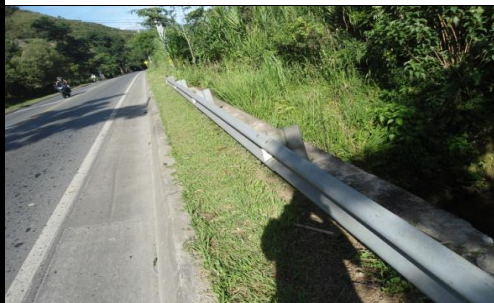
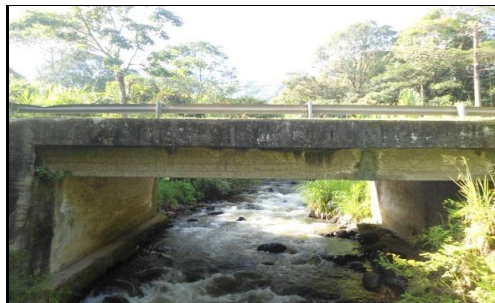
El puente en su componente general se ha calificado como 3, Daño significativo, reparación necesaria muy pronto. Dado que algunos componentes del puente como son las barandas, los conos y la losa, se encuentran con algunos daños de consideración y requieren pronta intervención, ya que el deterioro progresivo en estos elementos afecta la estabilidad del mismo. Además, se recomienda realizar monitoreo y medición de las grietas que puedan aparecer en las vigas principales, para descartar una posible falla a flexión.

3 DAÑO SIGNIFICATIVO, REPARACIÓN NECESARIA MUY PRONTO
