**ESTUDIOS DE INSPECCION E INVENTARIO DE PUENTES
DE LA RED NACIONAL DE CARRETERAS
ZONA OCCIDENTE**

INFORME PUENTE QUEBRADA EL PORTIN 01- 6205-002.00

**RUTA 6205 CRUCE RUTA 25 (HATILLO)-CISNEROS
DEPARTAMENTO DE ANTIOQUIA**

CONSORCIO INGENIERIA VIAL 2011

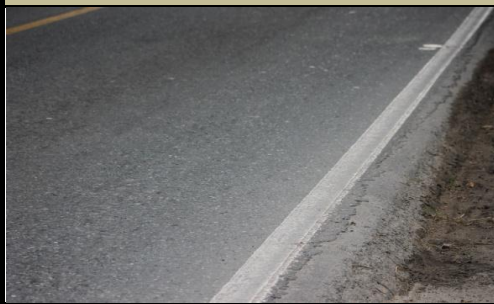
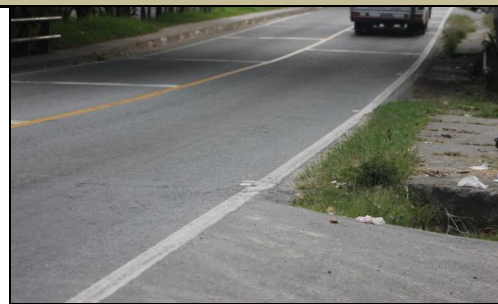
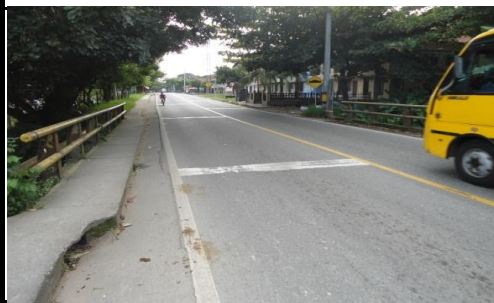
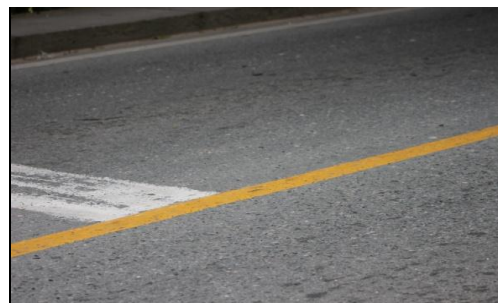
La superficie de asfalto está compuesta por mezcla asfáltica, sobre tablero en concreto reforzado. Presenta muy buena condición, el único deterioro es debido al tránsito de los vehículos. Este componente está en muy buen estado y no requiere mantenimiento ni reparación.

La demarcación horizontal se encuentra en buen estado y no necesita reparación. ☐

0 SIN DAÑO O DAÑO INSIGNIFICANTE

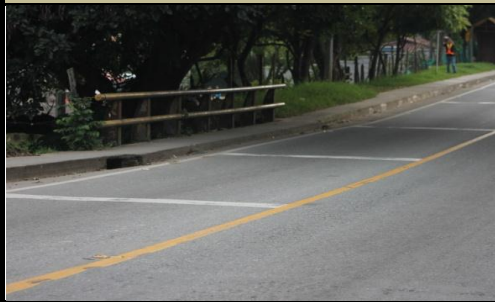
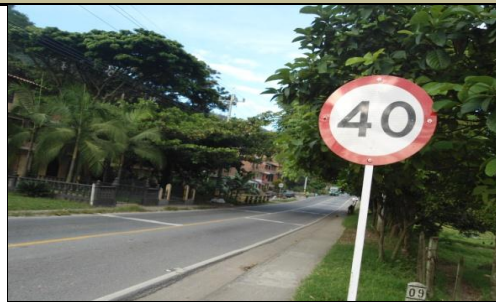
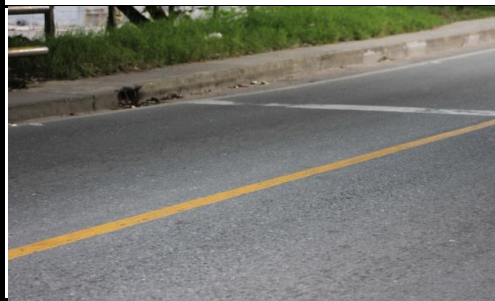
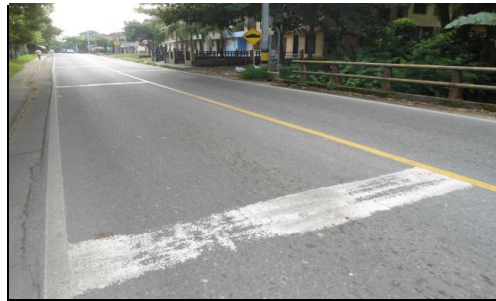
No se visualiza el dispositivo de juntas de expansión, no se observa signos de humedad en la subestructura. En la superficie del puente no se observa el reflejo de la localización de la junta de expansión. El comportamiento del componente es adecuado razón por la cual no necesita mantenimiento ni reparación.

0 SIN DAÑO O DAÑO INSIGNIFICANTE

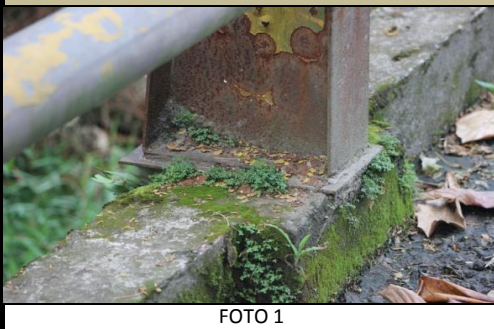
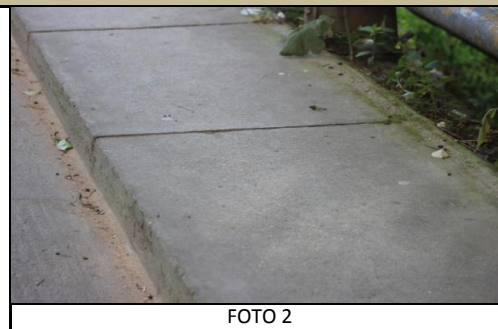
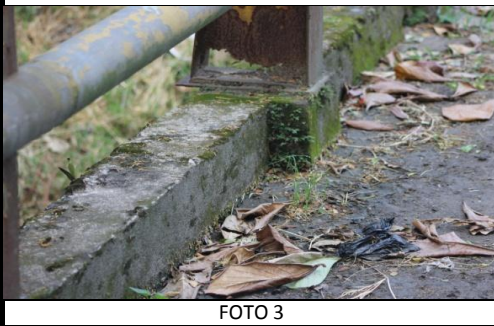
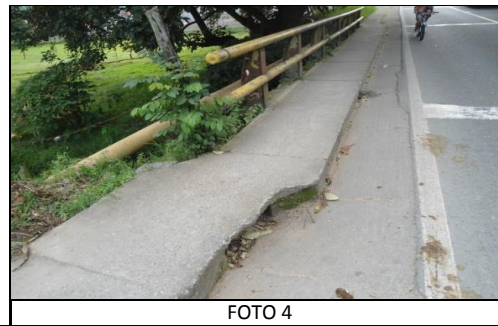
El puente cuenta con andén hacia el lado izquierdo con un ancho de 0.90m en buenas condiciones, no se observan fisuras o daños de consideración en el mismo. Sin embargo, en ambos bordillos se presenta en forma generalizada deterioro del concreto. Dado lo anterior, se requiere la reparación de dicho elemento y por consiguiente la limpieza en estas zonas las cuales se encuentran con gran vegetación adherida en sus bordes.

1 DAÑO PEQUEÑO PERO REPARACIÓN NO ES NECESARIA (EXCEPTO MANTENIMIENTO MENOR)

TIPO	DESCRIPCIÓN	UNIDAD	CANTIDAD	VALOR UNITARIO	VALOR PARCIAL
10	LIMPIEZA	ML	22	2,294	50,468
30	REPARACION DE CONCRETO	ML	11	91,497	1,006,467
TOTAL INTERVENCIÓN					1,056,935

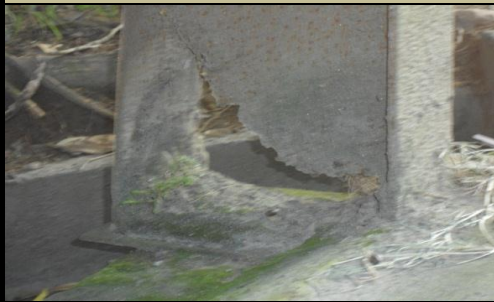
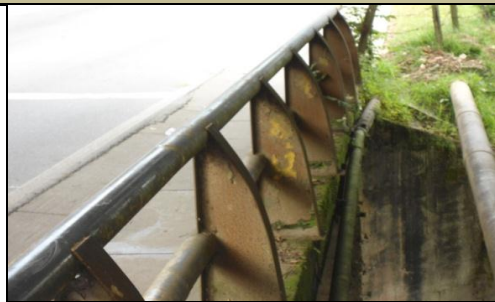
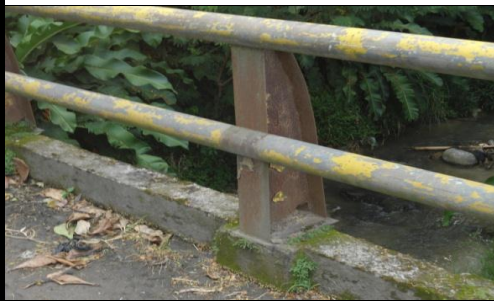
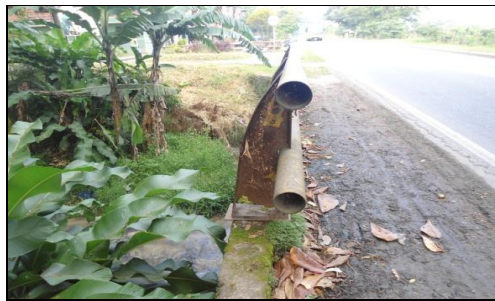
La baranda existente corresponde a un pasamanos metálico con pilastras metálicas. Se requiere el cambio total de la baranda dado el alto grado de deterioro. Se evidencian signos de corrosión a tal grado de que se han perdido partes metálicas de las pilastras; generando riesgo de que el elemento como tal colapse. Se recomienda la pronta reparación del mismo con el fin de brindar mayores condiciones de seguridad para quienes transitan el lugar.

3 DAÑO SIGNIFICATIVO, REPARACIÓN NECESARIA MUY PRONTO

TIPO	DESCRIPCIÓN	UNIDAD	CANTIDAD	VALOR UNITARIO	VALOR PARCIAL
D	CAMBIO DE BARANDA DE ACERO	ML	22	406,032	8,932,704
TOTAL INTERVENCIÓN					8,932,704

- Es necesario realizar el cambio total de la baranda existente en ambos lados, dado su avanzado estado de deterioro, presentando corrosión con pérdida de partes metálicas. Es importante que se realice esta actividad con prontitud, por el riesgo latente de colapso del elemento y además, actualmente esta baranda no proporciona la adecuada seguridad a quienes transitan por el lugar.

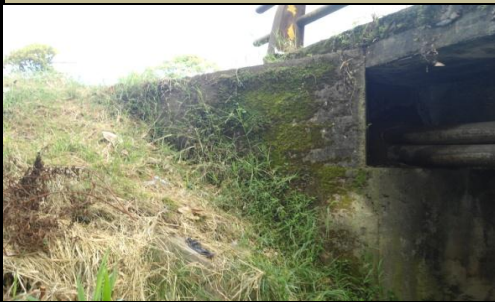
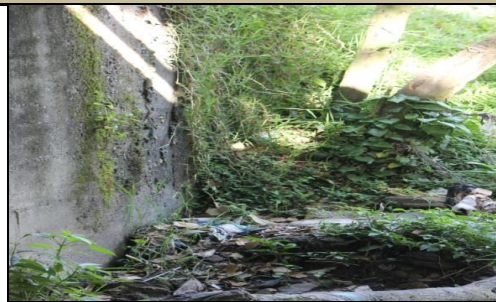
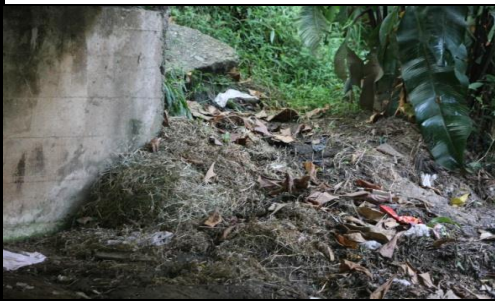
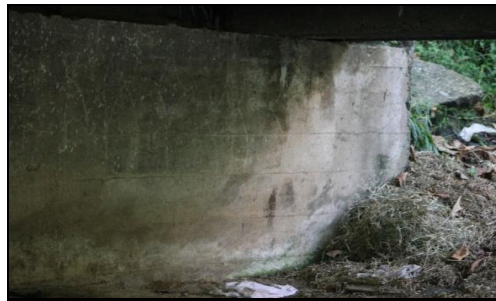
Las aletas vinculadas a los estribos conforman los llenos de los accesos y se conecta en forma directa con el terreno natural. Hacia los cuatro conos del puente se observa abundante vegetación y en el lado izquierdo del ES2 existe un árbol de gran tamaño que por su proporción puede afectar la estabilidad de los elementos más cercanos como son las aletas. Dado lo anterior y ante el arrastre de material que se genera en estas zonas, se recomienda la construcción de cunetas que garanticen un adecuado manejo de aguas de escorrentía generadas desde la superficie.

3 DAÑO SIGNIFICATIVO, REPARACIÓN NECESARIA MUY PRONTO

TIPO	DESCRIPCIÓN	UNIDAD	CANTIDAD	VALOR UNITARIO	VALOR PARCIAL
D	CONSTRUCCION DE CUNETAS	ML	25	126,480	3,162,000
TOTAL INTERVENCIÓN					3,162,000

- Los conos por su parte requieren la respectiva construcción de cunetas en los cuatro lados, ya que se observa material arrastrado por la escorrentía superficial. Lo anterior con el fin de evitar que se desarrollen los conos de tal manera que afecten las aletas del puente u otros elementos del mismo

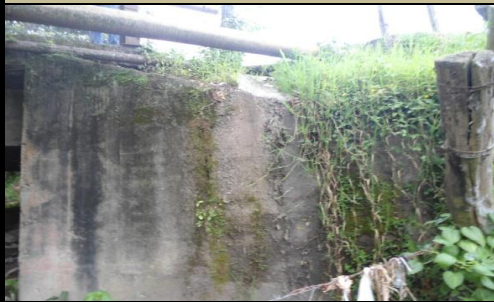
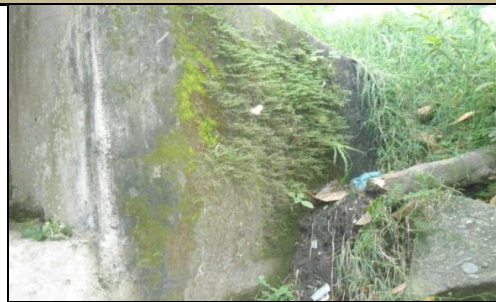
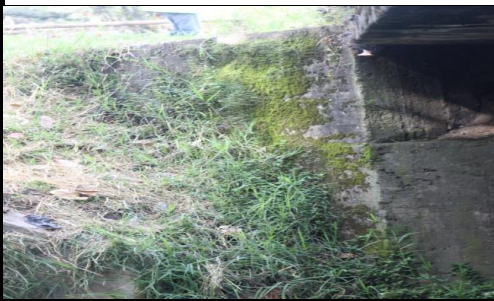
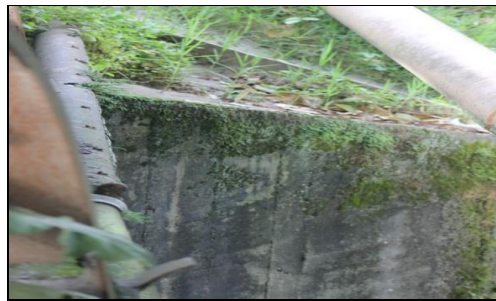
Aletas integradas a los estribos, en concreto reforzado. En general no se evidencian daños en el concreto o deterioro del mismo. Es necesario como parte del mantenimiento rutinario del elemento limpieza en las cuatro aletas, las cuales presentan gran vegetación adherida y humedad generada por la escorrentía desde la superficie.

1 DAÑO PEQUEÑO PERO REPARACIÓN NO ES NECESARIA (EXCEPTO MANTENIMIENTO MENOR)

TIPO	DESCRIPCIÓN	UNIDAD	CANTIDAD	VALOR UNITARIO	VALOR PARCIAL
10	LIMPIEZA	M2	80	10,755	860,400
TOTAL INTERVENCIÓN					860,400

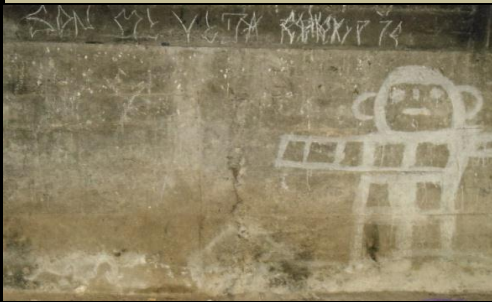
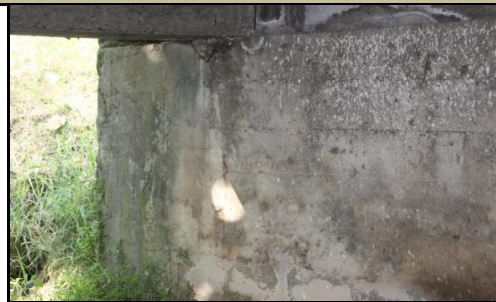
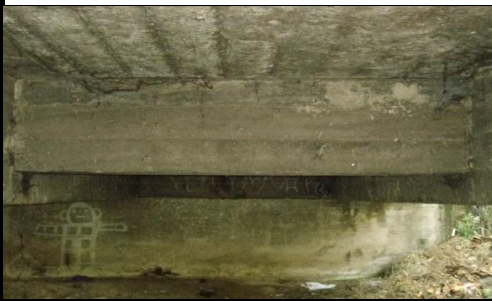
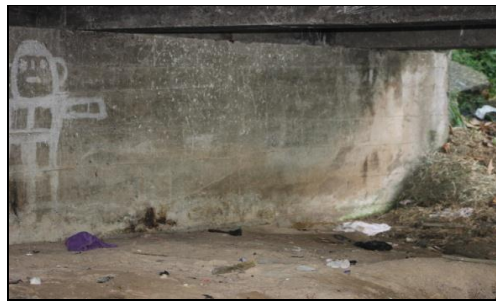
Estribos con aletas integradas en concreto reforzado. Se observa en el ES2, fisura de 1.2 m de longitud en sentido vertical y 0.1 mm de espesor; en la parte inferior de la misma el concreto se encuentra descascarado. Por lo tanto, se requiere la reparación del concreto averiado en dicha zona y otros lugares con leve porosidad.

2	ALGÚN DAÑO, REPARACIÓN NECESARIA CUANDO SE PRESENTE LA OCASIÓN. EL COMPONENTE FUNCIONA COMO SE DISEÑÓ
---	---

TIPO	DESCRIPCIÓN	UNIDAD	CANTIDAD	VALOR UNITARIO	VALOR PARCIAL
30	REPARACION DE CONCRETO	M3	1	970,304	970,304
TOTAL INTERVENCIÓN					970,304

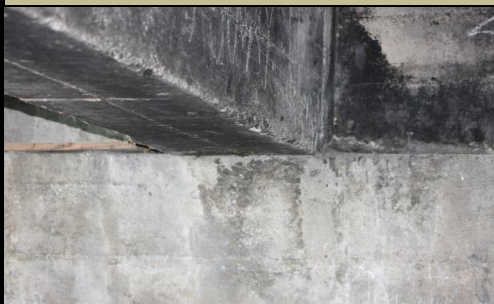
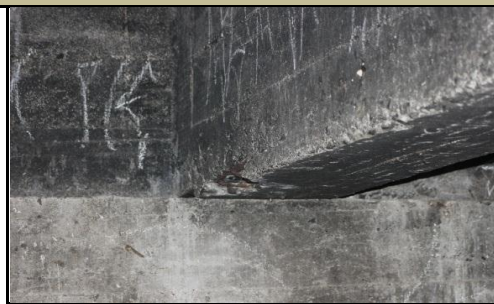
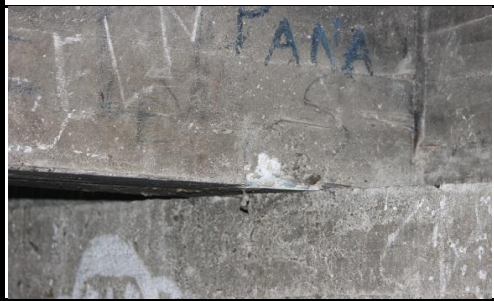
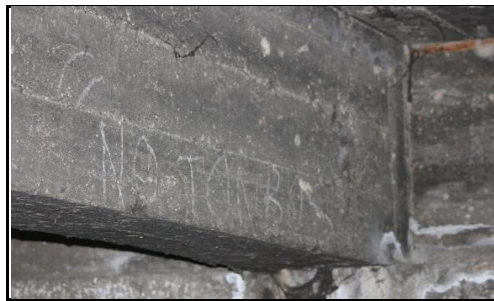
Los apoyos fijos en ambos estribos, están compuestos por juntas de construcción. En estas no se observan daño de consideración, por lo tanto, no se requiere de ningún tipo de intervención en esta componente.

0 SIN DAÑO O DAÑO INSIGNIFICANTE

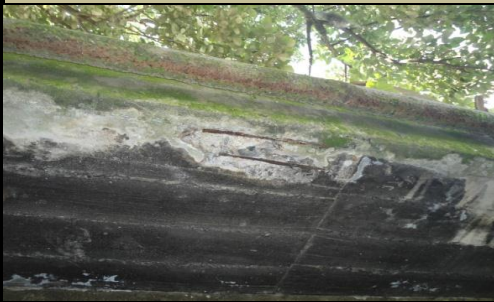
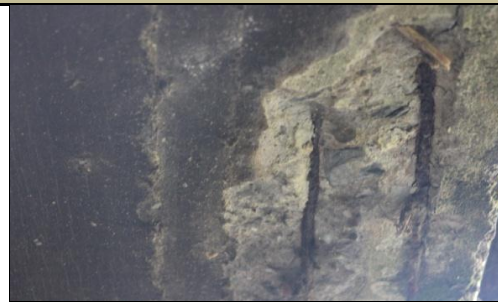
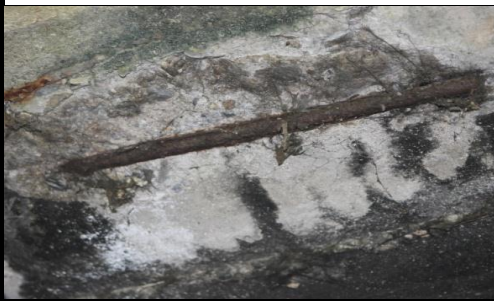
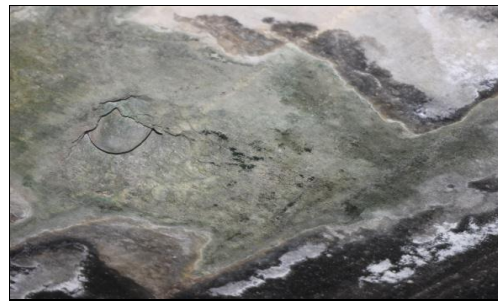
En general, se observa concreto poroso y suelto con evidencia del acero de refuerzo en el área de los voladizos. Dado lo anterior, es necesario que se realice la respectiva reparación del concreto en las zonas afectadas, como también se requiere alargar los drenes de la misma, dadas las filtraciones que se encuentran en la losa.

3 DAÑO SIGNIFICATIVO, REPARACIÓN NECESARIA MUY PRONTO

TIPO	DESCRIPCIÓN	UNIDAD	CANTIDAD	VALOR UNITARIO	VALOR PARCIAL
E	REPARACION DE DRENES	UND	6	74,147	444,882
B	REPARACION DE CONCRETO	M2	20	394,663	7,893,260
TOTAL INTERVENCIÓN					8,338,142

- La losa requiere el cambio de drenes y reparación de concreto especialmente en el área de los voladizos, en donde se observa gran pérdida de material. Se debe realizar su pronta reparación para evitar el progreso en los daños.

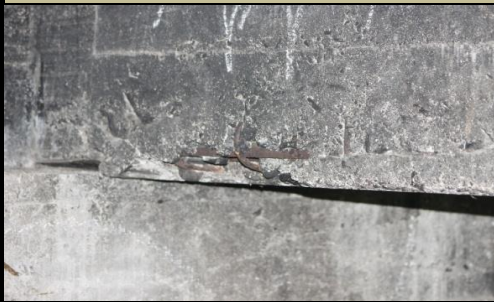
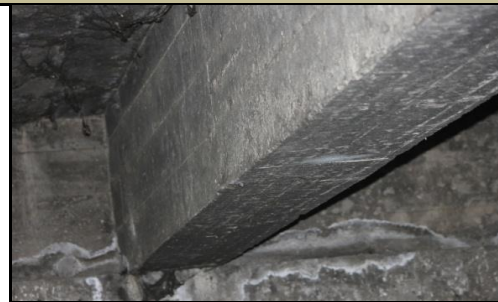
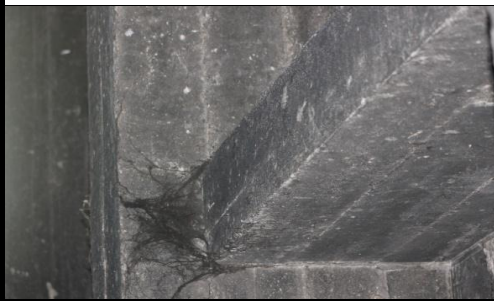
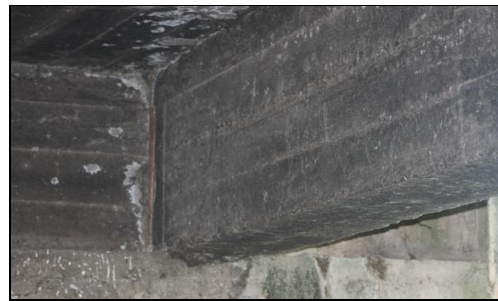
Superestructura de tipo principal con 4 vigas simplemente apoyadas, sección transversal constante y riostra intermedia en concreto reforzado. Se observa desconchamiento del concreto con acero expuesto cerca al ES2 2 en la VL2, como también en el centro de la VL4. Dichos daños no son calificados como tipo 3, ya que se han originado por evidentes impactos de las personas que frecuentan esta zona. Por lo tanto se requiere de la respectiva reparación de los elementos y limpieza general.

2	ALGÚN DAÑO, REPARACIÓN NECESARIA CUANDO SE PRESENTE LA OCASIÓN. EL COMPONENTE FUNCIONA COMO SE DISEÑÓ
---	---

TIPO	DESCRIPCIÓN	UNIDAD	CANTIDAD	VALOR UNITARIO	VALOR PARCIAL
30	REPARACION DE CONCRETO	ML	3	338,623	1,015,869
10	LIMPIEZA	ML	62	21,604	1,339,448
TOTAL INTERVENCIÓN					2,355,317

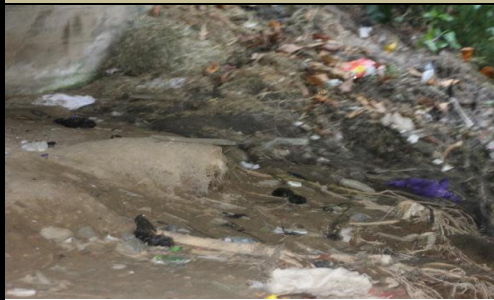
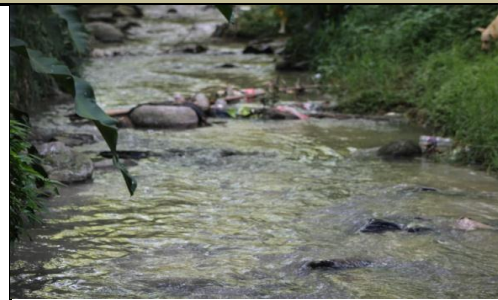
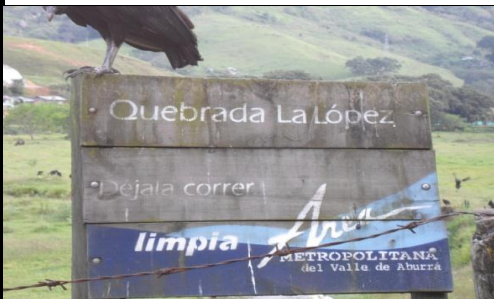
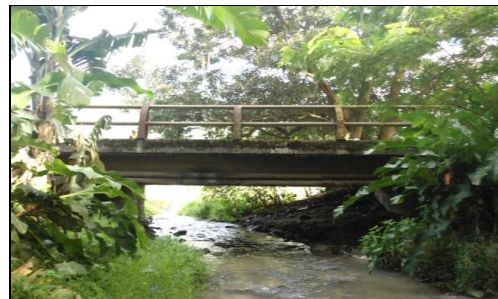
El Puente cruza una Quebrada denominada La López, con una sección de 3.55 m de cauce y gálibo central de 1.95 m. Se observa gran contaminación por desechos humanos, con un nivel de agua bajo, turbio y con mal olor. Por lo tanto es necesario realizar la limpieza en la zona.

2	ALGÚN DAÑO, REPARACIÓN NECESARIA CUANDO SE PRESENTE LA OCASIÓN. EL COMPONENTE FUNCIONA COMO SE DISEÑÓ
---	---

TIPO	DESCRIPCIÓN	UNIDAD	CANTIDAD	VALOR UNITARIO	VALOR PARCIAL
10	LIMPIEZA	M2	113	7,005	791,565
TOTAL INTERVENCIÓN					791,565

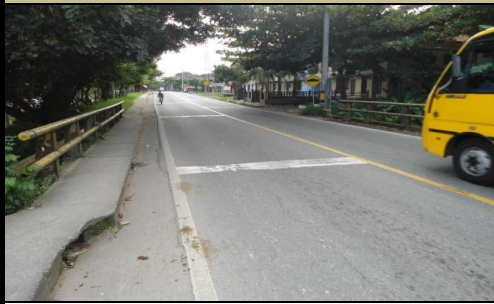
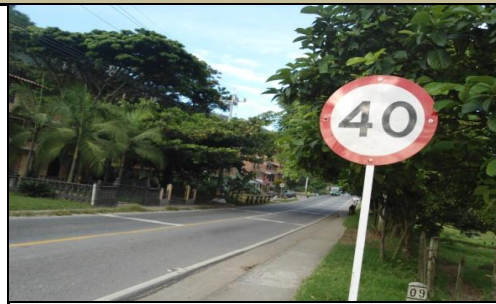
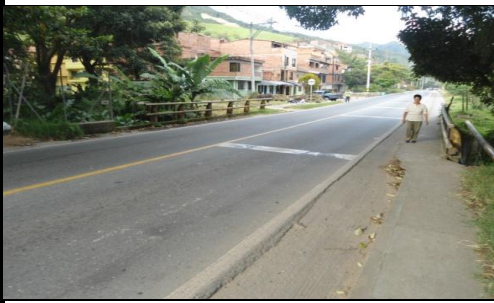
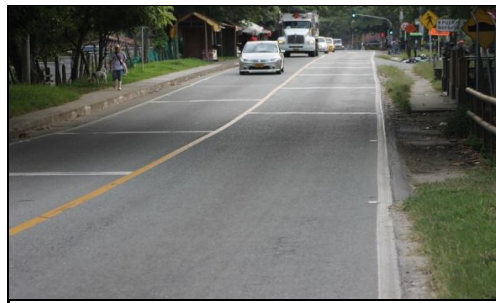
El puente en su componente general se ha calificado como 1, daño pequeño, pero no es necesario reparación (excepto mantenimiento menor). Dado que todos los componentes del puente se encuentran en buenas condiciones solo se hace necesario labores de mantenimiento rutinario. Además los componentes del puente como son las vigas, los estribos y aletas, son componentes de gran importancia para la estabilidad del puente se encuentran en perfecto estado de funcionalidad.

1	DAÑO PEQUEÑO PERO REPARACIÓN NO ES NECESARIA (EXCEPTO MANTENIMIENTO MENOR)
---	--

Se recomienda la instalación de señal vertical que indique la proximidad al puente, como medida informativa de la zona.

TIPO	DESCRIPCIÓN	UNIDAD	CANTIDAD	VALOR UNITARIO	VALOR PARCIAL
92	COLOCACION SEÑAL	UND	6	158,691	952,146
TOTAL INTERVENCIÓN					952,146

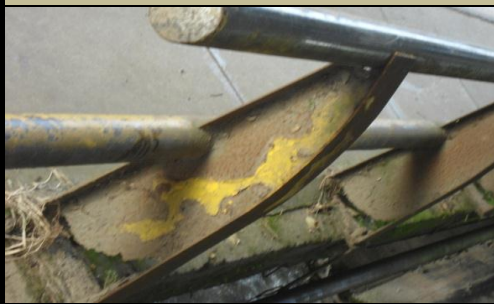
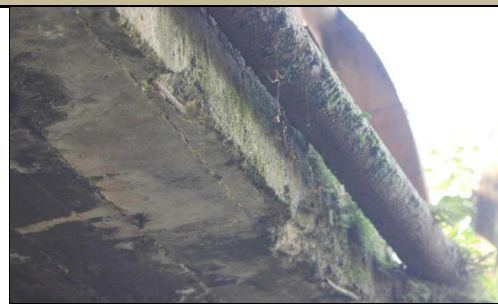
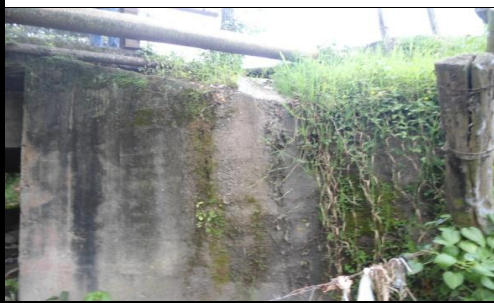
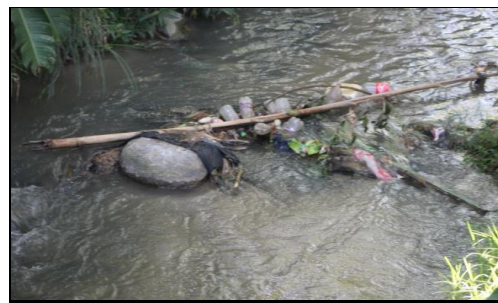
El puente en su componente general se ha calificado como 3, Daño significativo, reparación necesaria muy pronto. Dado que algunos componentes del puente como son las barandas, los conos y la losa, se encuentran con algunos daños de consideración y requieren pronta intervención, ya que el deterioro progresivo en estos elementos afecta la estabilidad del mismo.

3 DAÑO SIGNIFICATIVO, REPARACIÓN NECESARIA MUY PRONTO
