**ESTUDIOS DE INSPECCION E INVENTARIO DE PUENTES  
DE LA RED NACIONAL DE CARRETERAS  
ZONA OCCIDENTE**

**INFORME PUENTE QUEBRADA EL BRUJO 01- 6205-003.00**

**PR 11+0040**

**RUTA 6205 CRUCE RUTA 25 (HATILLO)-CISNEROS**

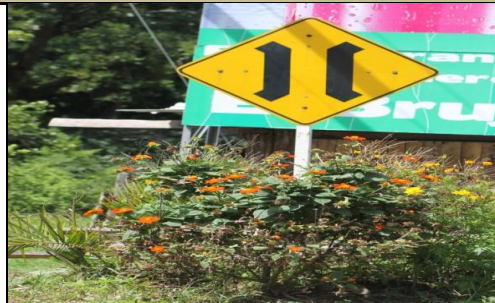
FOTO 2: PLACA IDENTIFICACIÓN PUENTE - NO EXISTE

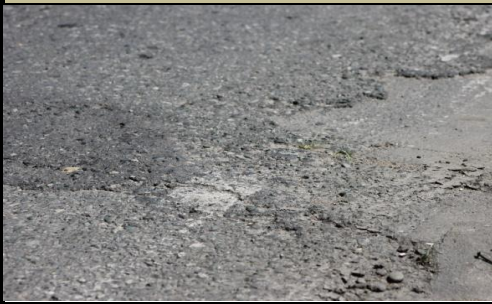
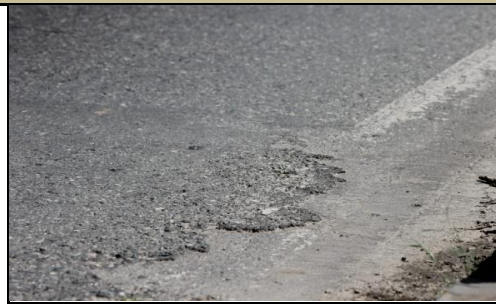
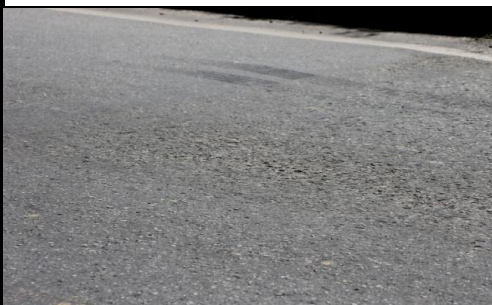
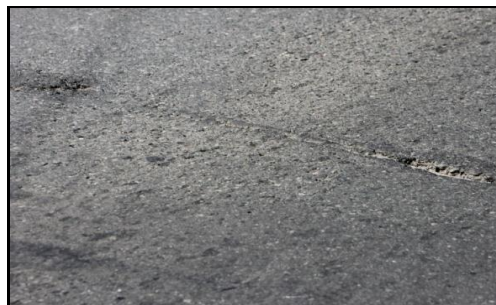
La superficie del puente es una carpeta asfáltica de 10 cm de espesor. Se observa material suelto en algunos sectores de la superficie de menor consideración; sin embargo, hacia el sector de la junta de expansión cerca al estribo 2 se evidencian fisuras con aberturas de más de 3mm y desconchamiento de bordes, dichas fisuras han permitido que se genere filtración leve hacia la subestructura. Por lo anterior, es necesario que se realice el respectivo bacheo en las zonas afectadas y reparación de la demarcación, la cual se encuentra borrosa.

2 ALGÚN DAÑO, REPARACIÓN NECESARIA CUANDO SE PRESENTE LA OCASIÓN. EL COMPONENTE FUNCIONA COMO SE DISEÑÓ

TIPO	DESCRIPCIÓN	UNIDAD	CANTIDAD	VALOR UNITARIO	VALOR PARCIAL
27	REPARACION DE DEMARCACION	ML	28	20,716	580,048
20	BACHEO DE CARPETA ASFALTICA	M2	25	38,467	961,675
<b>TOTAL INTERVENCIÓN</b>					<b>1,541,723</b>

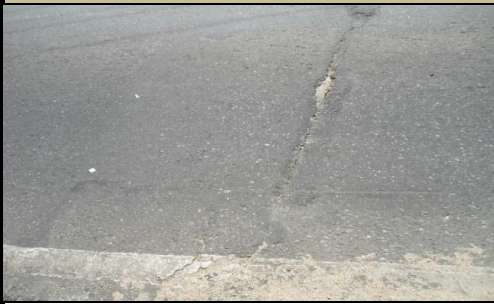
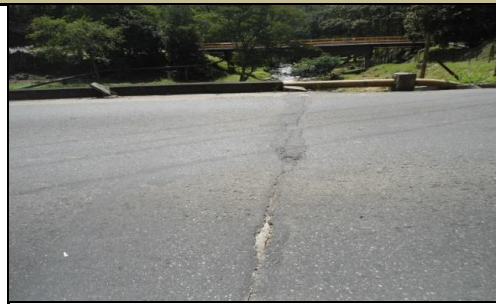
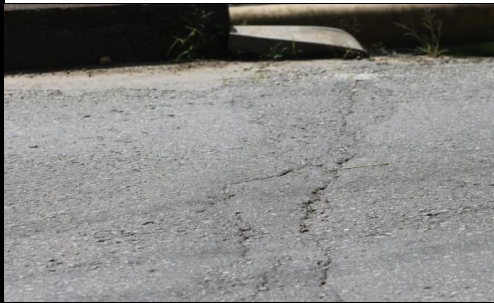
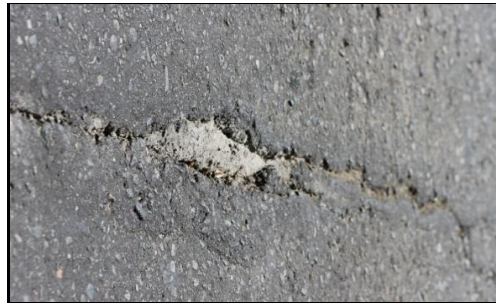
No se visualiza el dispositivo de juntas de expansión, sin embargo se observa en la subestructura signos de humedad proveniente del elemento ubicado en el estribo 2, lo cual quiere decir que el dicho dispositivo no se encuentra funcionando de manera adecuada; por lo tanto requiere intervención mediante reposición de sello.

2 ALGÚN DAÑO, REPARACIÓN NECESARIA CUANDO SE PRESENTE LA OCASIÓN. EL COMPONENTE FUNCIONA COMO SE DISEÑÓ

TIPO	DESCRIPCIÓN	UNIDAD	CANTIDAD	VALOR UNITARIO	VALOR PARCIAL
39	REPOSICION DE SELLO	ML	14	35,182	492,548
<b>TOTAL INTERVENCIÓN</b>					<b>492,548</b>

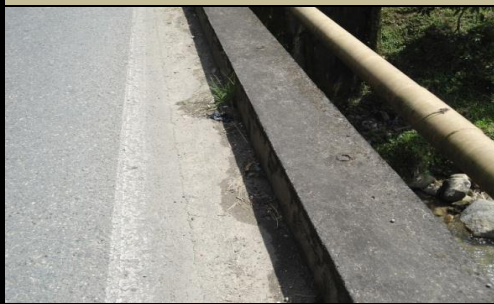
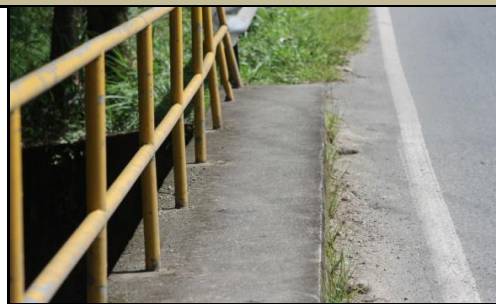
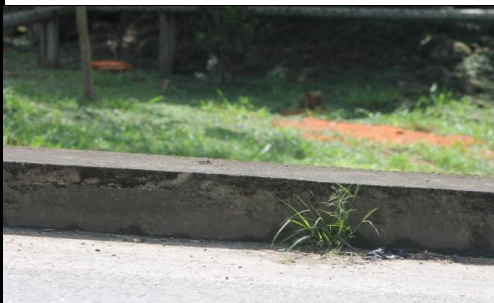
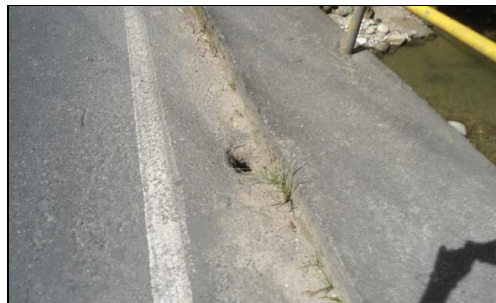
El puente cuenta con andén hacia el lado derecho de 0.65 m de ancho y con bordillo en el lado izquierdo. En general en dichos elementos no se observan daños de consideración. Sin embargo, como parte de mantenimiento rutinario del puente se debe realizar pintura en bordillo.

0 SIN DAÑO O DAÑO INSIGNIFICANTE

TIPO	DESCRIPCIÓN	UNIDAD	CANTIDAD	VALOR UNITARIO	VALOR PARCIAL
10	LIMPIEZA	ML	28	2,294	64,232
34	PINTURA DE CONCRETO	ML	28	15,455	432,740
<b>TOTAL INTERVENCIÓN</b>					<b>496,972</b>

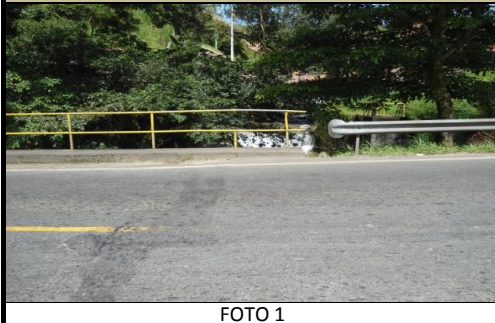
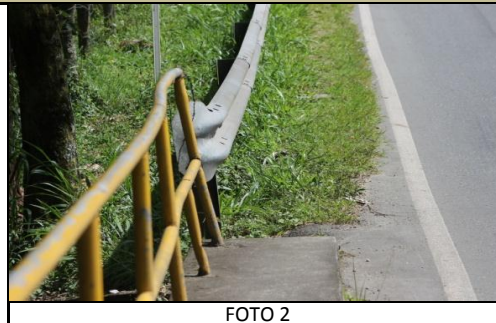
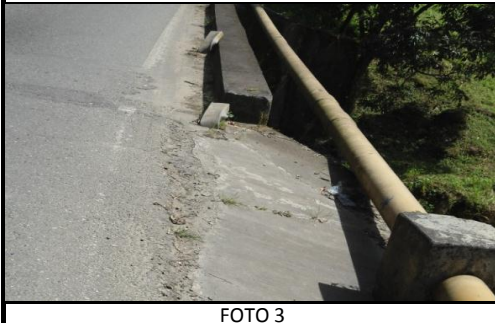
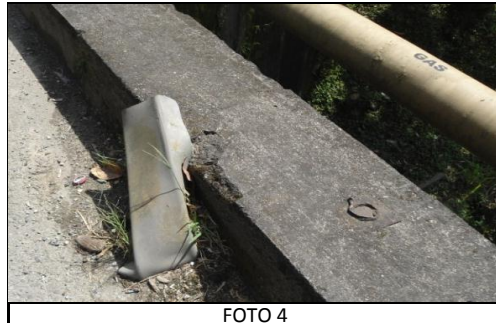
Las baranda existente corresponden a una construcción metálica ligera hacia el lado derecho del puente, la cual se encuentra en regulares condiciones; algunos elementos de la baranda se encuentran desprendidos, mal solados, doblados y con riesgo de desprendimiento.

Hacia el lado izquierdo no se observa dicho elemento, se evidencia que fue retirada de allí alguna protección metálica. Por lo tanto es necesario que se realice la instalación de una nueva baranda metálica en ambos lados del puente; la cual cumpla con la normatividad colombiana del código de puentes y genere a vehículos y peatones un tránsito en condiciones de seguridad por la zona. Dicha baranda es de suma importancia, puesto que en dicho costado cruza una tubería de gas.

4 DAÑO GRAVE, REPARACIÓN NECESARIA INMEDIATAMENTE

TIPO	DESCRIPCIÓN	UNIDAD	CANTIDAD	VALOR UNITARIO	VALOR PARCIAL
D	CAMBIO DE BARANDA DE ACERO	ML	28	406,032	11,368,896
<b>TOTAL INTERVENCIÓN</b>					<b>11,368,896</b>

- Es necesario realizar el cambio total de la baranda existente hacia el lado derecho del puente; ya que esta no cumple con su función de brindar seguridad a peatones del sector. Dicho elemento presenta partes sueltas, uniones desajustadas, dobladas y mal soldadas, siendo un eminente riesgo de accidentalidad. Hacia el lado izquierdo no existe baranda, se evidencia el retiro de una defensa allí. Por lo tanto se recomienda la instalación de barandas en ambos lados del puente que cumplan con la normatividad establecida en cuestiones técnicas y de seguridad.

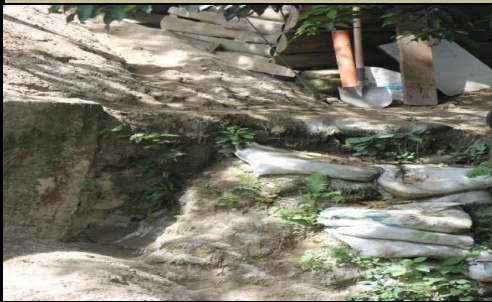
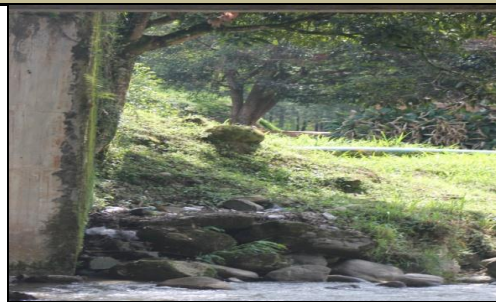
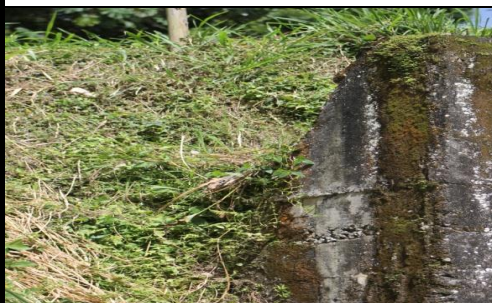
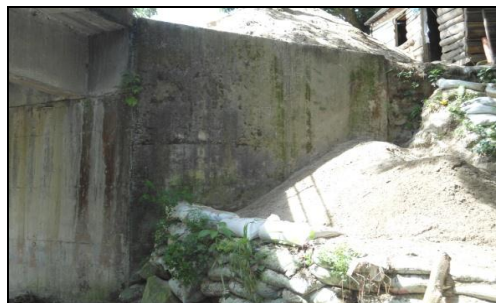
Las aletas vinculadas a los estribos conforman los llenos de los accesos y se conecta en forma directa con el terreno natural. Hacia el cono cerca al ES2 en el lado derecho del puente se observan bultos de arena y en los conos restantes gran vegetación con árboles de gran tamaño. Es necesaria como seguridad en el desarrollo de los mismos y como parte del mantenimiento rutinario del elemento una limpieza general en estas zonas; sin ser necesarios la construcción de cunetas o elementos de protección de los conos.

0 SIN DAÑO O DAÑO INSIGNIFICANTE

TIPO	DESCRIPCIÓN	UNIDAD	CANTIDAD	VALOR UNITARIO	VALOR PARCIAL
10	LIMPIEZA	M2	88	2,686	236,368
<b>TOTAL INTERVENCIÓN</b>					<b>236,368</b>

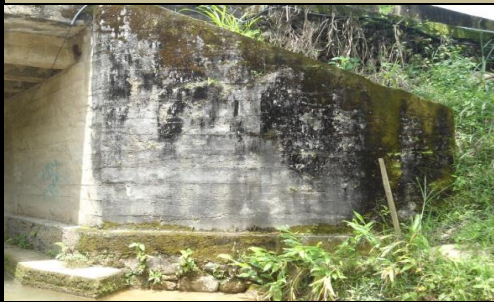
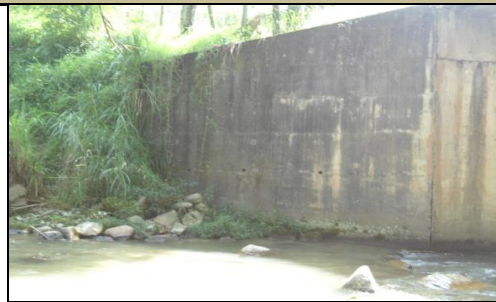
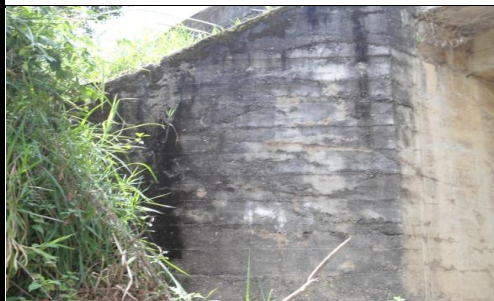
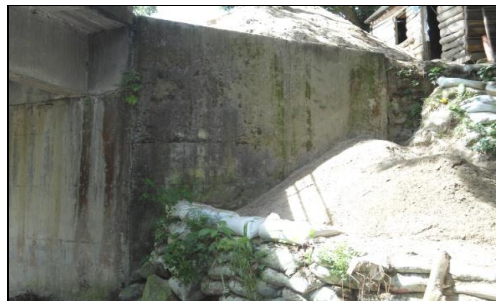
Aletas integradas a los estribos en concreto reforzado. Se observa hacia el lado izquierdo del puente una tubería de gas apoyada en la parte superior de ambas aletas; sin embargo, no se observan daños en el concreto por el peso que ella ejerce sobre las mismas. En general, se evidencian humedades provenientes de la superficie. Dado lo anterior, se requiere como parte del mantenimiento rutinario del puente una limpieza en el elemento.

0 SIN DAÑO O DAÑO INSIGNIFICANTE

TIPO	DESCRIPCIÓN	UNIDAD	CANTIDAD	VALOR UNITARIO	VALOR PARCIAL
10	LIMPIEZA	M2	120	10,755	1,290,600
<b>TOTAL INTERVENCIÓN</b>					<b>1,290,600</b>

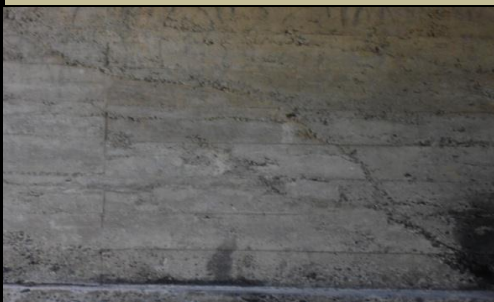
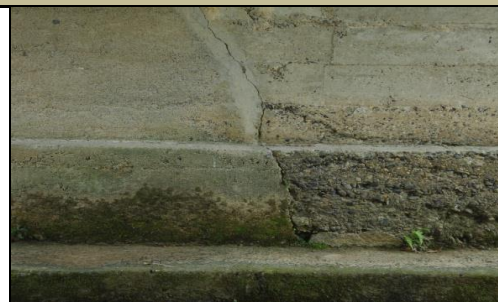
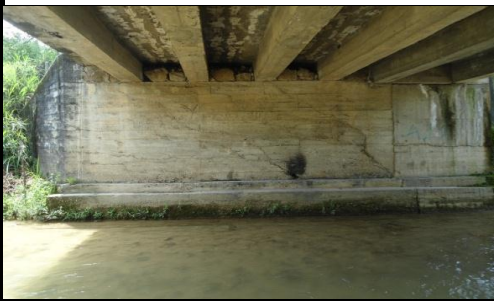
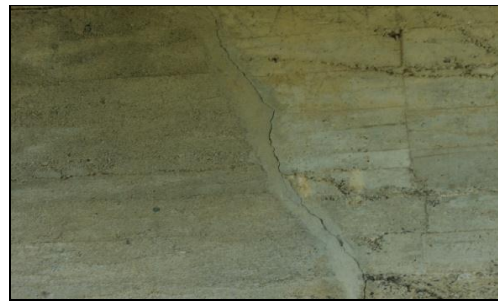
Estribos con aletas integradas en concreto reforzado. Se observa fisura vertical en el ES1 de 4.3 m de longitud y 0.2 mm de espesor; hormigoneo generalizado en las caras de ambos estribos. Por lo anterior se requiere el respectivo sellamiento de la fisura, con el fin de evitar el progreso en la misma y reparación de concreto en las zonas porosas.

3 DAÑO SIGNIFICATIVO, REPARACIÓN NECESARIA MUY PRONTO

TIPO	DESCRIPCIÓN	UNIDAD	CANTIDAD	VALOR UNITARIO	VALOR PARCIAL
Z	RELLENO DE FISURAS CON RESINA EPOXICA	ML	5	231,055	1,155,275
31	TRATAMIENTO SUPERFICIAL DE CONCRETO	M2	20	146,258	2,925,160
<b>TOTAL INTERVENCIÓN</b>					<b>4,080,435</b>

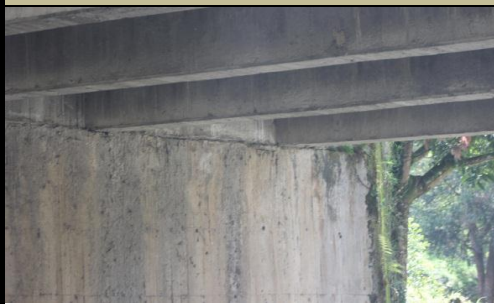
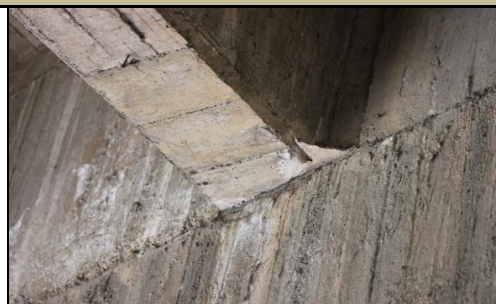
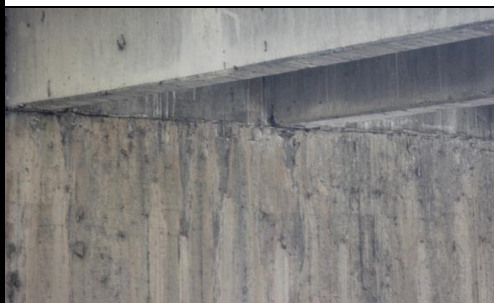
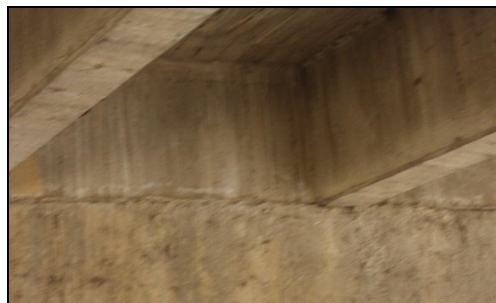
Apoyos fijos correspondientes a junta de construcción.  
 En general se observan humedades provenientes de la superficie del puente a través de los drenes, pero no se presentan daños de consideración en ningún apoyo. Es necesario realizar como parte del mantenimiento rutinario del puente la respectiva limpieza.

0 SIN DAÑO O DAÑO INSIGNIFICANTE

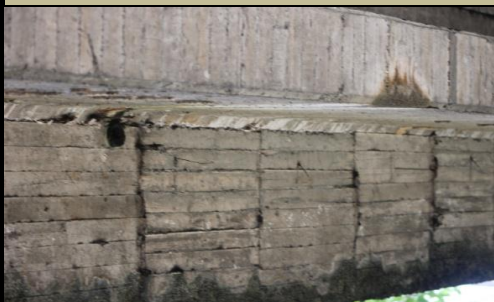
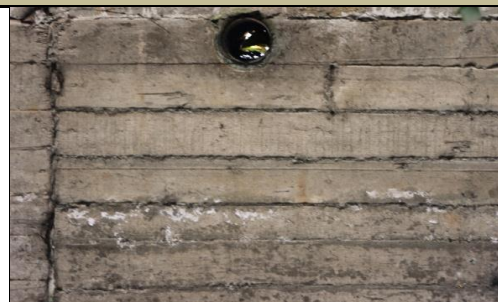
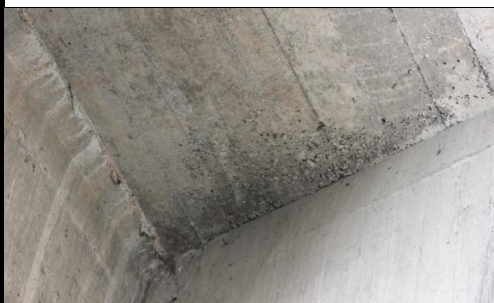
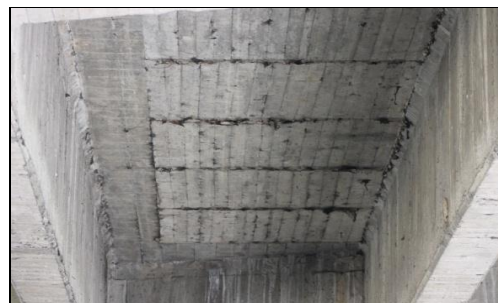
En general, se observa concreto poroso cerca a los estribos, como también se evidencia el acero de refuerzo en algunos sectores. Por su parte, se recomienda alargar los drenes de la misma, dadas las filtraciones que se encuentran en los voladizos de la losa. Lo anterior con el fin de evitar que las humedades deterioren en mayores proporciones el concreto de la losa.

3 DAÑO SIGNIFICATIVO, REPARACIÓN NECESARIA MUY PRONTO

TIPO	DESCRIPCIÓN	UNIDAD	CANTIDAD	VALOR UNITARIO	VALOR PARCIAL
E	REPARACION DE DRENES	UND	6	74,147	444,882
B	REPARACION DE CONCRETO	M2	7	394,663	2,762,641
<b>TOTAL INTERVENCIÓN</b>					<b>3,207,523</b>

- La losa, requiere el cambio de drenes y reparación de concreto en algunas zonas donde se hace evidente el acero de refuerzo. Lo anterior con el fin de evitar daños de mayor proporción en el concreto.

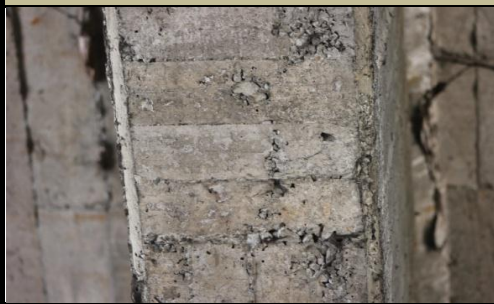
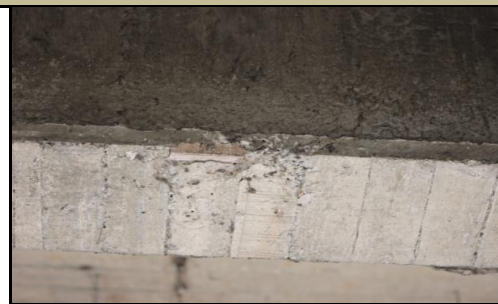
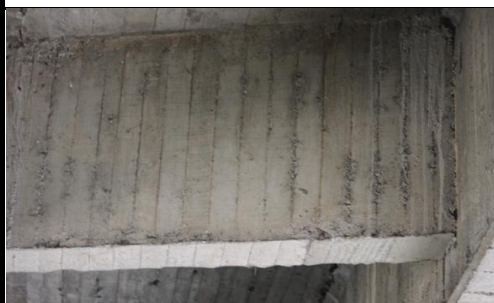
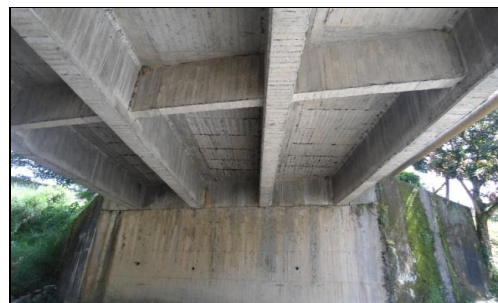
Superestructura de tipo principal con 4 vigas simplemente apoyadas, sección transversal constante y riostra intermedia en concreto reforzado. Es necesario reparar el concreto de todas las vigas, ya que se observa hormigoneo generalizado. Lo anterior con el fin de evitar la exposición del acero de reforzamiento de estos elementos y avances mayores en los daños a causa de la exposición.

2 ALGÚN DAÑO, REPARACIÓN NECESARIA CUANDO SE PRESENTE LA OCASIÓN. EL COMPONENTE FUNCIONA COMO SE DISEÑÓ

TIPO	DESCRIPCIÓN	UNIDAD	CANTIDAD	VALOR UNITARIO	VALOR PARCIAL
31	TRATAMIENTO SUPERFICIAL DE CONCRETO	ML	56	225,928	12,651,968
<b>TOTAL INTERVENCIÓN</b>					<b>12,651,968</b>

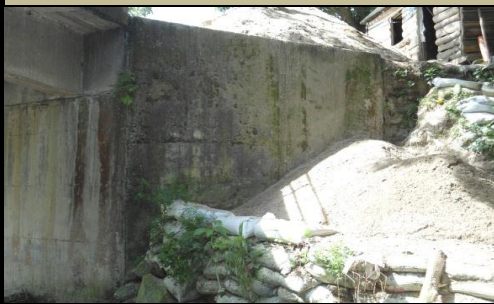
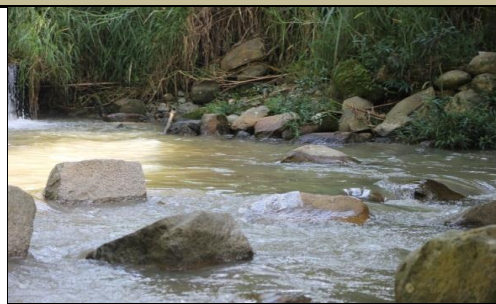
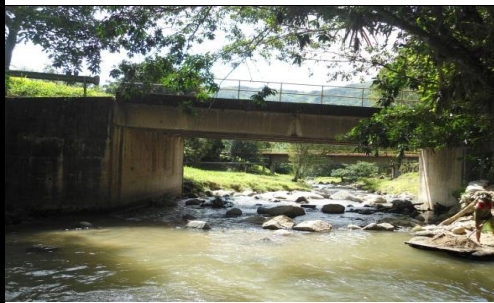
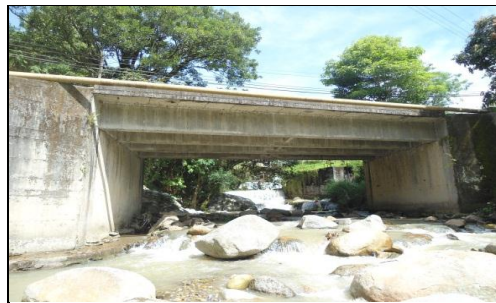
El Puente cruza una Quebrada denominada Dosquebradas, con una sección de 12 m de cauce y gálibo central de 3.71 m. Se observa disposición de bolsas con arena en forma de protección del estribo ante acción erosiva del cauce. No se hace necesario realizar ningún tipo de intervención en el cauce.

0 SIN DAÑO O DAÑO INSIGNIFICANTE

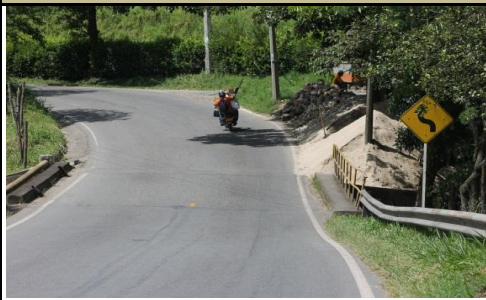
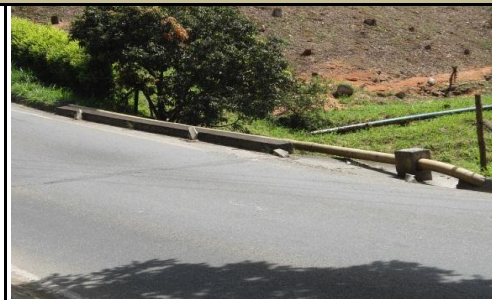
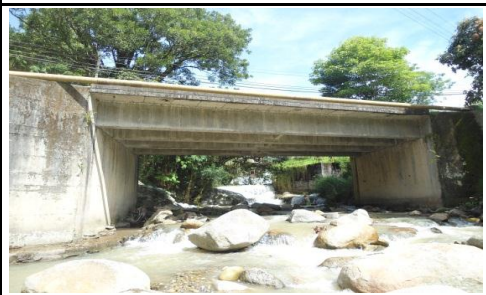
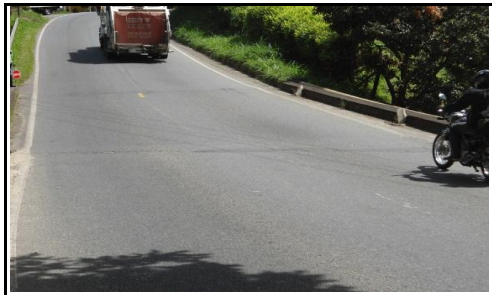
Es necesaria la instalación de 2 señales verticales en cada sentido, dada la poca señalización del lugar y el continuo flujo vehicular por la zona. Se requiere entonces señal de proximidad a puente y velocidad máxima; lo anterior con el fin de evitar accidentes de consideración e información en la vía.

1	DAÑO PEQUEÑO PERO REPARACIÓN NO ES NECESARIA (EXCEPTO MANTENIMIENTO MENOR)
---	--

TIPO	DESCRIPCIÓN	UNIDAD	CANTIDAD	VALOR UNITARIO	VALOR PARCIAL
92	COLOCACION SEÑAL	UND	4	158,691	634,764
<b>TOTAL INTERVENCIÓN</b>					<b>634,764</b>

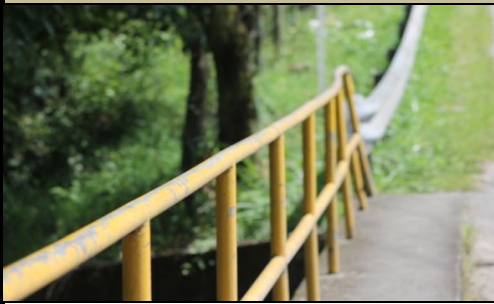
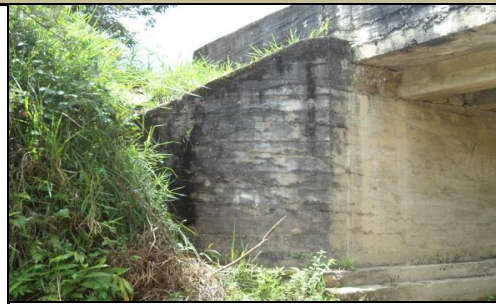
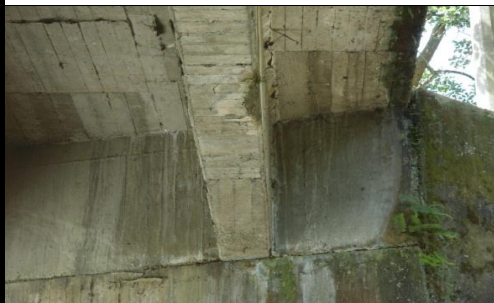
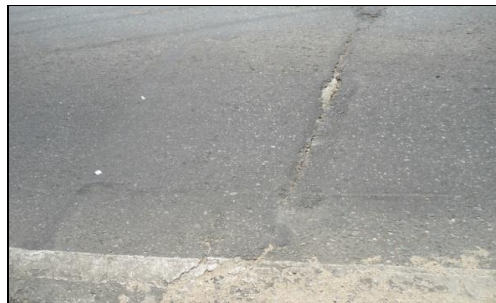
El puente en su componente general se ha calificado como 2 (Algún daño, reparación necesaria cuando se presente la ocasión). Dado que algunos componentes del puente como son las barandas y la losa, se encuentran con algunos daños de consideración y requieren intervención, especialmente las barandas, ya que el deterioro progresivo en este elemento afecta la estabilidad del mismo y de la infraestructura de distribución de gas.

2 ALGÚN DAÑO, REPARACIÓN NECESARIA CUANDO SE PRESENTE LA OCASIÓN. EL COMPONENTE FUNCIONA COMO SE DISEÑÓ
