**ESTUDIOS DE INSPECCION E INVENTARIO DE PUENTES
DE LA RED NACIONAL DE CARRETERAS
ZONA OCCIDENTE**

INFORME PUENTE LAJAS 01- 6205-004.00

PR 16+0235

**RUTA 2901 CRUCE RUTA 25 (HATILLO)-CISNEROS
DEPARTAMENTO DE ANTIOQUIA**

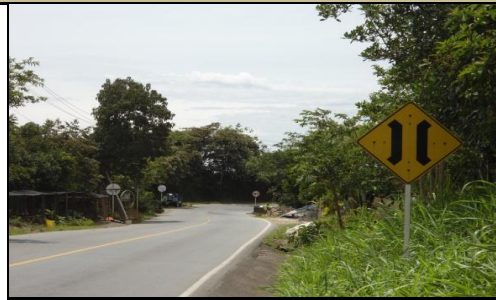
FOTO 2: PLACA IDENTIFICACIÓN PUENTE-NO EXISTE

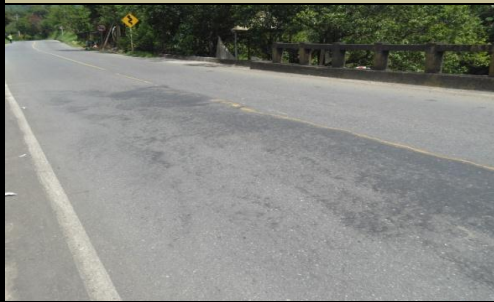
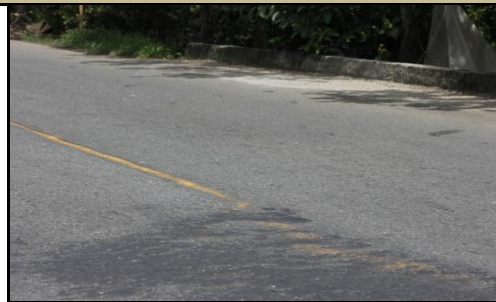
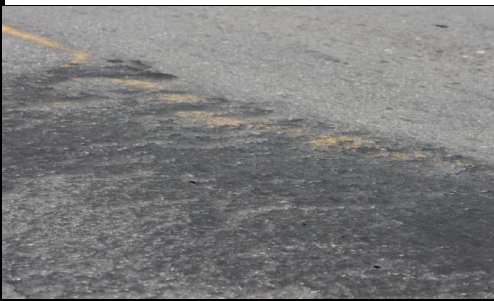
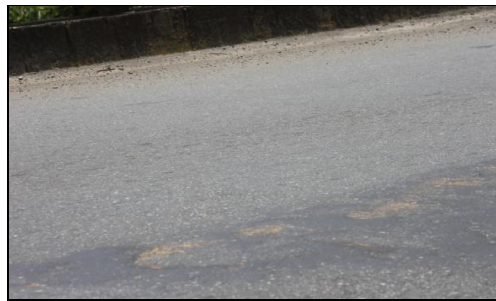
COMPONENTE 1 - SUPERFICIE DEL PUENTE

La superficie del puente es una carpeta asfáltica de 10 cm de espesor. Se observa hacia el centro del puente ahuellamiento de baja severidad, con profundidad menor a 10 mm. Dicho daño, no representa resaltos en el tránsito de vehículos. Por su parte, cerca al dispositivo de juntas de expansión no se evidencian fisuras o filtraciones. Dado lo anterior, no se reportan daños de consideración en el elemento. Se debe realizar reparación en la demarcación de la superficie como parte del mantenimiento rutinario del mismo. En las zonas de entrada y salida del puente no se observan problemas relacionados con las placas de aproximación. Por tanto, se incluye que el funcionamiento de esta es normal.

1	DAÑO PEQUEÑO PERO REPARACIÓN NO ES NECESARIA (EXCEPTO MANTENIMIENTO MENOR)
---	--

TIPO	DESCRIPCIÓN	UNIDAD	CANTIDAD	VALOR UNITARIO	VALOR PARCIAL
27	REPARACION DE DEMARCACION	ML	18	20,716	372,888
TOTAL INTERVENCIÓN					372,888

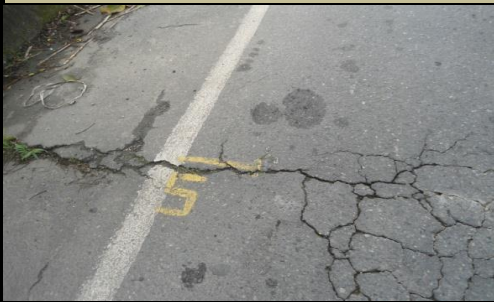
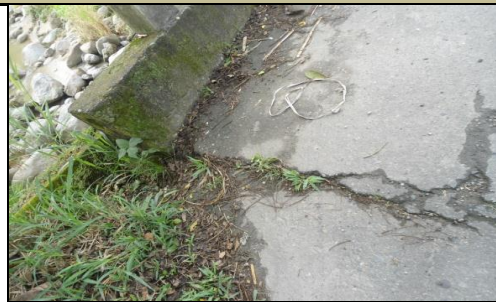
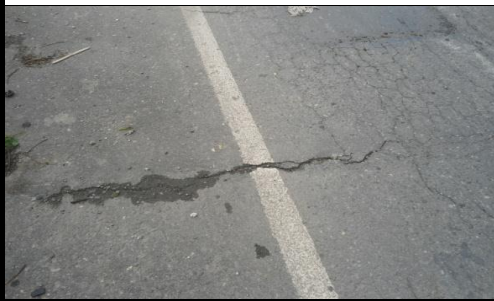
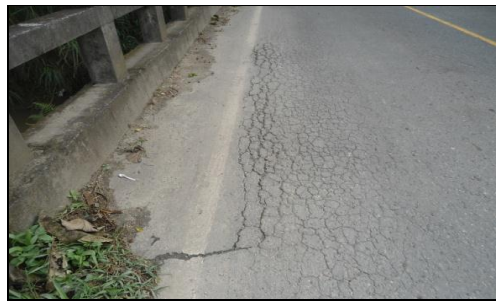
COMPONENTE 2 - JUNTAS DE EXPANSION

No se visualiza el dispositivo de juntas de expansión, sin embargo se observa en la subestructura signos de humedad proveniente del elemento, lo cual quiere decir que el dicho dispositivo no se encuentra funcionando de manera adecuada; por lo tanto requiere del cambio de junta a goma asfáltica.

3 DAÑO SIGNIFICATIVO, REPARACIÓN NECESARIA MUY PRONTO

TIPO	DESCRIPCIÓN	UNIDAD	CANTIDAD	VALOR UNITARIO	VALOR PARCIAL
C	CAMBIO A JUNTA DE GOMA ASFÁLTICA	ML	20	712,894	14,257,880
TOTAL INTERVENCIÓN					14,257,880

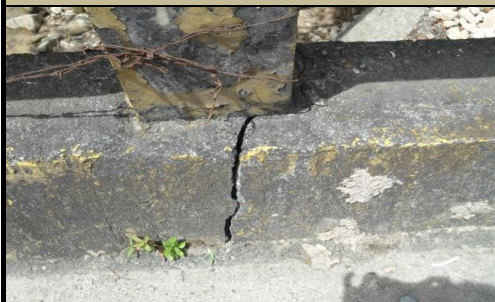
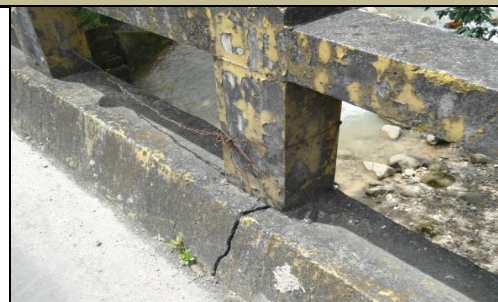
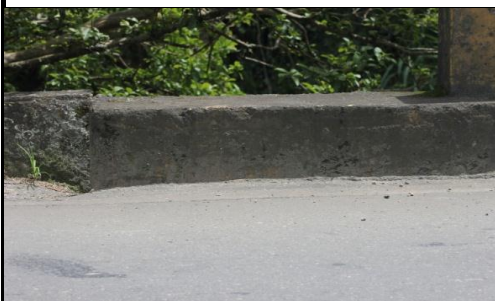
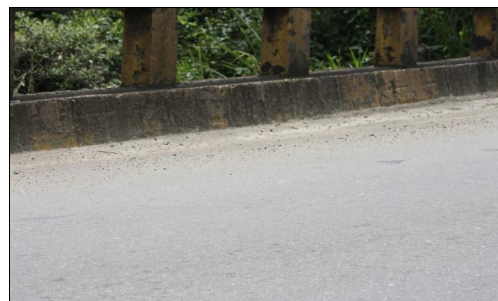
COMPONENTE 3 - ANDENES/BORDILLOS

El puente no cuenta con andenes. Los bordillos existentes requieren de pintura general como parte del mantenimiento rutinario del puente adicionalmente, requiere de la reparación de una sección del bordillo hacia el lado derecho donde se evidencia una fisura de 12 mm de espesor y 20 cm.

1	DAÑO PEQUEÑO PERO REPARACIÓN NO ES NECESARIA (EXCEPTO MANTENIMIENTO MENOR)
---	--

TIPO	DESCRIPCIÓN	UNIDAD	CANTIDAD	VALOR UNITARIO	VALOR PARCIAL
30	REPARACION DE CONCRETO	ML	1	91,497	91,497
10	LIMPIEZA	ML	20	2,294	45,880
34	PINTURA DE CONCRETO	ML	20	17,790	355,800
TOTAL INTERVENCIÓN					493,177

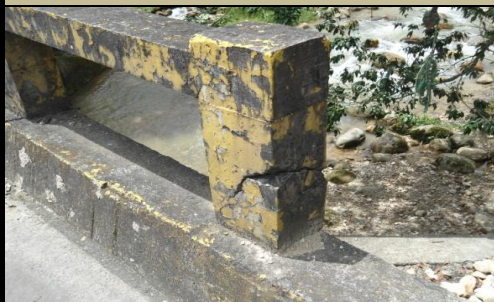
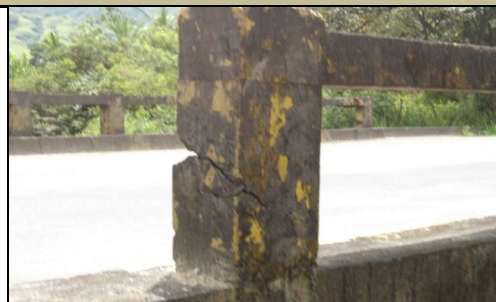
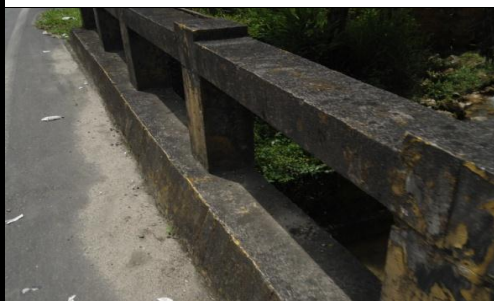
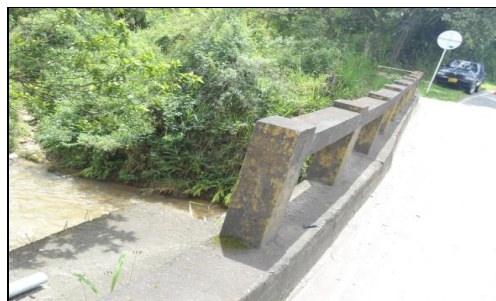
COMPONENTE 4 - BARANDAS

Las barandas existentes corresponden a pasamanos en concreto con pilastras en concreto. Se evidencia pilastra extrema del lado derecho con acero expuesto y pérdida de concreto. Por lo tanto se requiere la respectiva reparación en las zonas afectadas y pintura general como parte del mantenimiento rutinario del elemento.

1	DAÑO PEQUEÑO PERO REPARACIÓN NO ES NECESARIA (EXCEPTO MANTENIMIENTO MENOR)
---	--

TIPO	DESCRIPCIÓN	UNIDAD	CANTIDAD	VALOR UNITARIO	VALOR PARCIAL
30	REPARACION DE CONCRETO	ML	2	293,813	587,626
10	LIMPIEZA	ML	40	4,516	180,640
34	PINTURA DE CONCRETO	ML	40	22,728	909,120
TOTAL INTERVENCIÓN					1,677,386

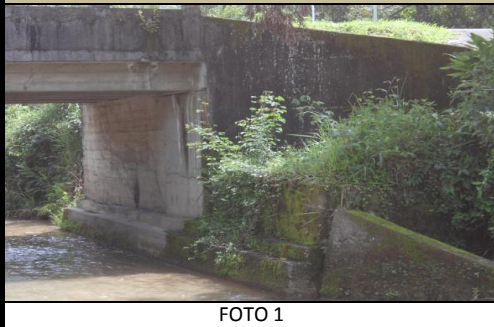
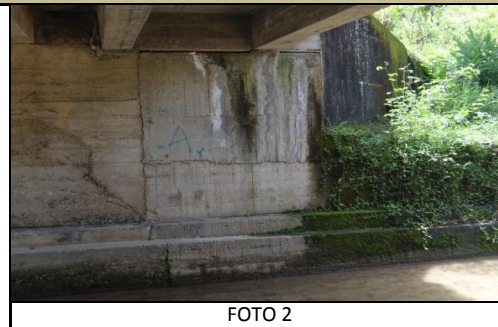
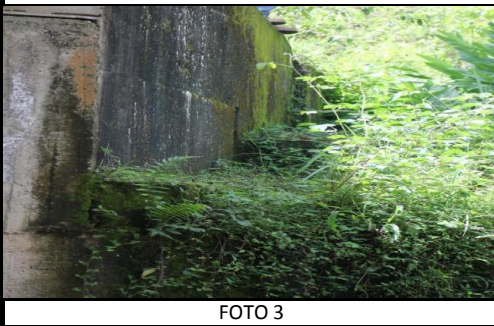
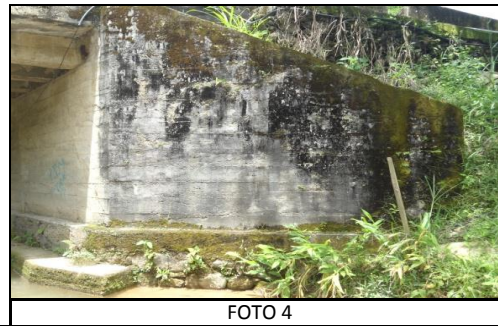
COMPONENTE 5 - CONOS/TALUDES

Las aletas vinculadas a los estribos conforman los llenos de los accesos y se conecta en forma directa con el terreno natural. Hacia los conos del lado derecho se observan árboles y gran vegetación que empieza a adherirse a las aletas. No es necesaria la construcción de cunetas; sin embargo debe realizarse limpieza general en los cuatro conos, dada la cantidad de árboles y maleza que se encuentra allí.

0 SIN DAÑO O DAÑO INSIGNIFICANTE

TIPO	DESCRIPCIÓN	UNIDAD	CANTIDAD	VALOR UNITARIO	VALOR PARCIAL
10	LIMPIEZA	M2	97	2,686	260,542
TOTAL INTERVENCIÓN					260,542

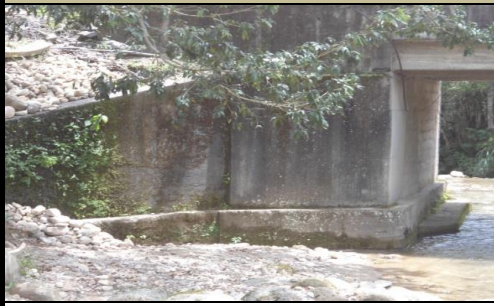
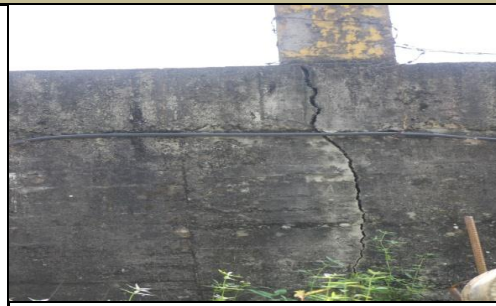
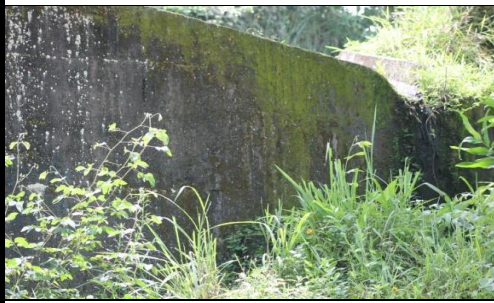
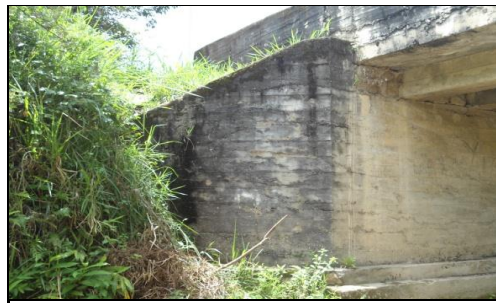
COMPONENTE 6 - ALETAS

Aletas integradas a los estribos en concreto reforzado. En la AL2, lado derecho del ES1 se observa fisura vertical de 1.6 m de longitud y 1 cm de espesor. De igual manera, se observan humedades generalizadas provenientes de la superficie del puente. Dado lo anterior, se recomienda limpieza general y reparación de la fisura con permanente monitoreo.

2 ALGÚN DAÑO, REPARACIÓN NECESARIA CUANDO SE PRESENTE LA OCASIÓN. EL COMPONENTE FUNCIONA COMO SE DISEÑÓ

- Es necesario reparar la fisura presente en la AL2 hacia el lado derecho del ES1; dado el espesor el cual supera los 0.6 mm y puede avanzar hasta tal punto de ser un riesgo para su propia estabilidad. Por lo tanto se requiere de manera pronta la respectiva reparación en la zona afectada.

TIPO	DESCRIPCIÓN	UNIDAD	CANTIDAD	VALOR UNITARIO	VALOR PARCIAL
10	LIMPIEZA	M2	196	10,755	2,107,980
30	REPARACION DE CONCRETO	ML	2	293,813	587,626
TOTAL INTERVENCIÓN					2,695,606

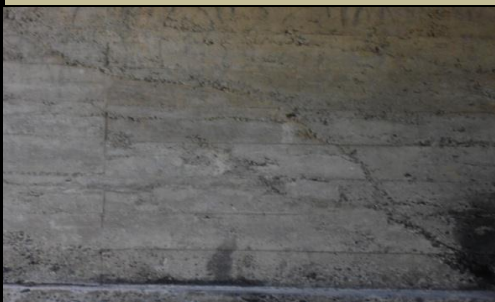
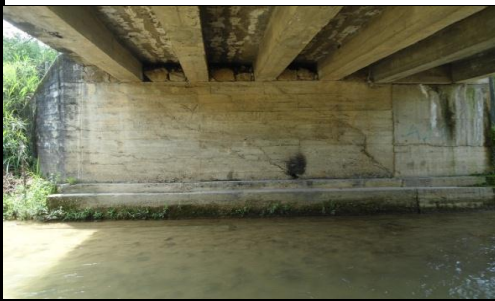
COMPONENTE 7 - ESTRIBOS

Estribos con aletas integradas en concreto reforzado. Se observa fisura vertical en el ES1 de 4.3 m de longitud y 0.2 mm de espesor y hormigoneo generalizado en las caras de ambos estribos. Por lo anterior, se requiere el respectivo sellamiento de la fisura con el fin de evitar el progreso en la misma y reparación de concreto en las zonas porosas.

2 ALGÚN DAÑO, REPARACIÓN NECESARIA CUANDO SE PRESENTE LA OCASIÓN. EL COMPONENTE FUNCIONA COMO SE DISEÑÓ

TIPO	DESCRIPCIÓN	UNIDAD	CANTIDAD	VALOR UNITARIO	VALOR PARCIAL
10	LIMPIEZA	M2	30	11,699	350,970
30	REPARACION DE CONCRETO	M3	1	970,304	970,304
TOTAL INTERVENCIÓN					1,321,274

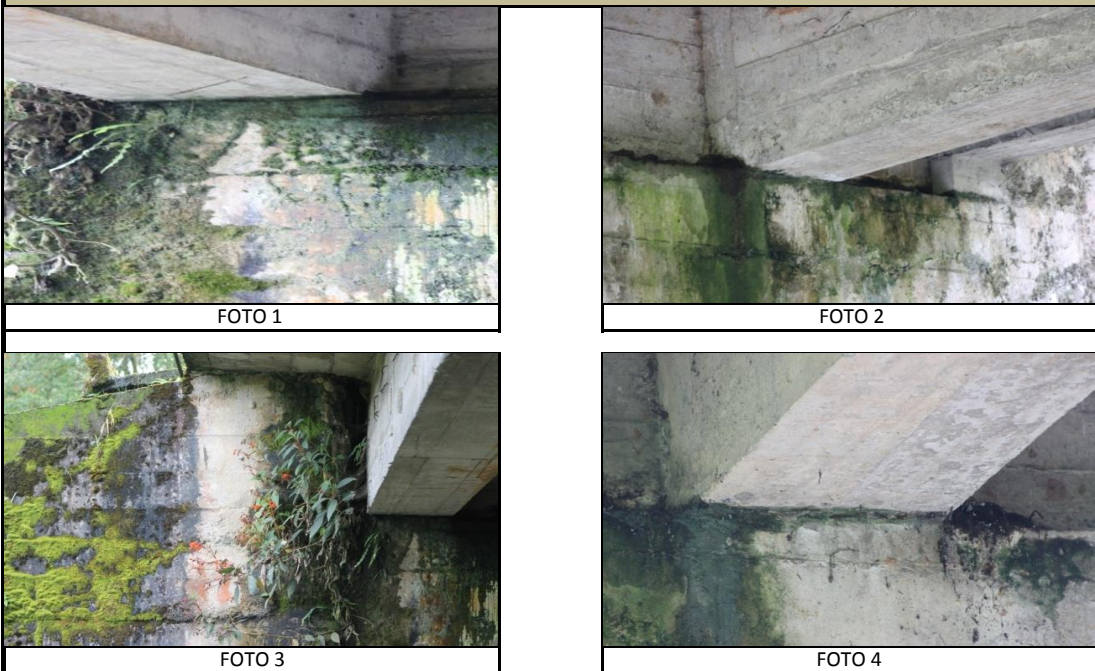
COMPONENTE 9 - APOYOS

Apoyos fijos correspondientes a junta de construcción.
 En general se observan humedades provenientes de la superficie del puente a través de los drenes, pero no se presentan daños de consideración en ningún apoyo. Es necesario realizar como parte del mantenimiento rutinario del puente la respectiva limpieza.

1 DAÑO PEQUEÑO PERO REPARACIÓN NO ES NECESARIA (EXCEPTO MANTENIMIENTO MENOR)

TIPO	DESCRIPCIÓN	UNIDAD	CANTIDAD	VALOR UNITARIO	VALOR PARCIAL
10	LIMPIEZA	UND	30	31,191	935,730
TOTAL INTERVENCIÓN					935,730

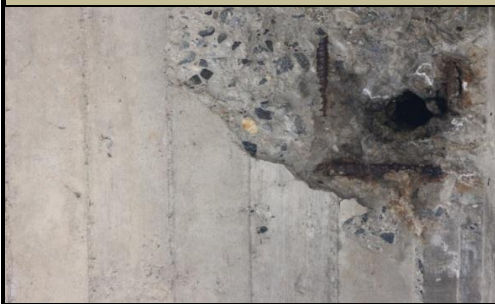
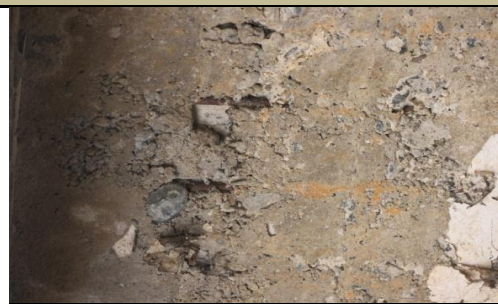
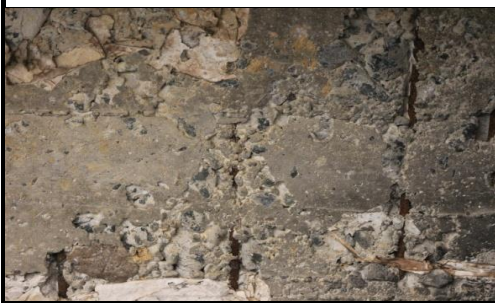
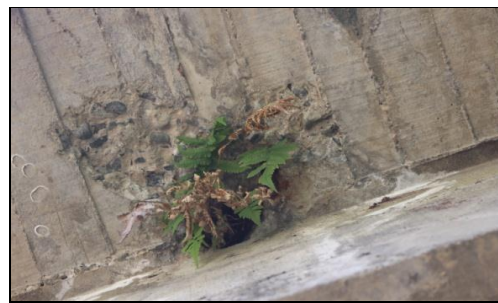
COMPONENTE 10 - LOSA

En general, se observa concreto poroso y acero expuesto en la totalidad de la losa. De igual manera humedades provenientes de la superficie con manchas negras y blancas, ya que los drenes se encuentran totalmente averiados y no cumplen con su función, los voladizos presentan daños de gran consideración. Se recomienda la reparación de todos los drenes de la losa y el tratamiento superficial de la losa para detener el avance del deterioro.

3 DAÑO SIGNIFICATIVO, REPARACIÓN NECESARIA MUY PRONTO

- La losa requiere la reparación de los drenes existentes ya que se presentan grandes humedades en el área del voladizo con crecimiento de vegetación. Se observa en general en toda la losa acero expuesto en grande proporciones. Se recomienda entonces tratamiento superficial a todo el concreto de la losa para detener el avance del deterioro.

TIPO	DESCRIPCIÓN	UNIDAD	CANTIDAD	VALOR UNITARIO	VALOR PARCIAL
E	REPARACION DE DRENES	UND	6	74,147	444,882
31	TRATAMIENTO SUPERFICIAL DE CONCRETO	M2	80	182,847	14,627,760
TOTAL INTERVENCIÓN					15,072,642

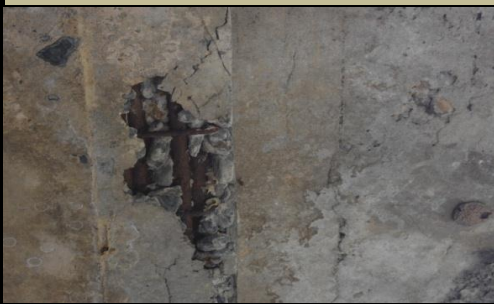
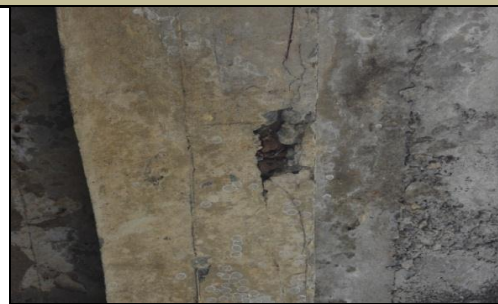
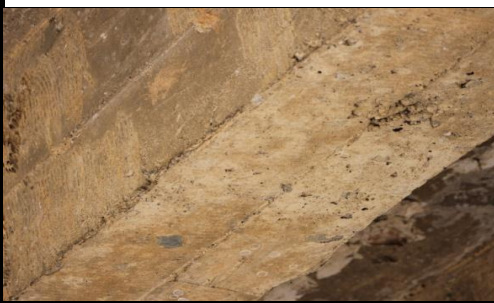
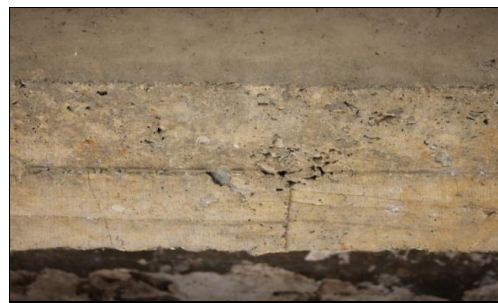
COMPONENTE 11 - VIGAS/LARGUEROS/DIAFRAGMAS

Superestructura de tipo principal con 4 vigas simplemente apoyadas y sección transversal constante y de tipo secundario correspondiente a ampliación hacia el lado izquierdo con 2 vigas simplemente apoyadas y riostra intermedia en concreto reforzado. Es necesario reparar el concreto de las VI1, VI2 y VI3; las cuales evidencian deterioro del concreto y acero expuesto. No se observan fisuras por tensión o cortante. Dado lo anterior, se recomienda la reparación del concreto en las zonas afectadas.

3 DAÑO SIGNIFICATIVO, REPARACIÓN NECESARIA MUY PRONTO

- Las vigas correspondientes a la construcción más antigua presentan daños de consideración, se observa en la parte inferior de las VI1, VI2 y VI3 acero expuesto, corroído y concreto totalmente averiado. Se requiere su pronta reparación mediante el uso de materiales de alta calidad.

TIPO	DESCRIPCIÓN	UNIDAD	CANTIDAD	VALOR UNITARIO	VALOR PARCIAL
30	REPARACION DE CONCRETO	ML	15	338,623	5,079,345
TOTAL INTERVENCIÓN					5,079,345

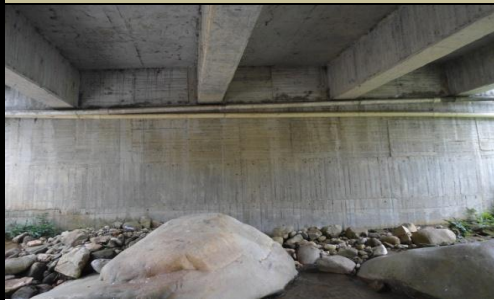
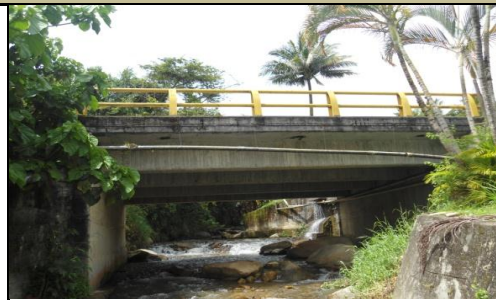
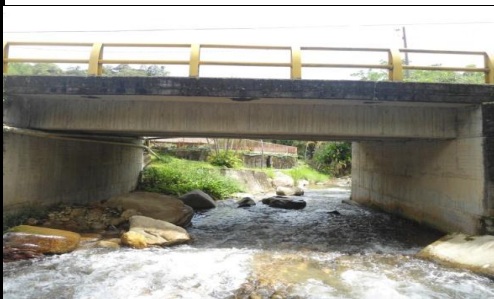
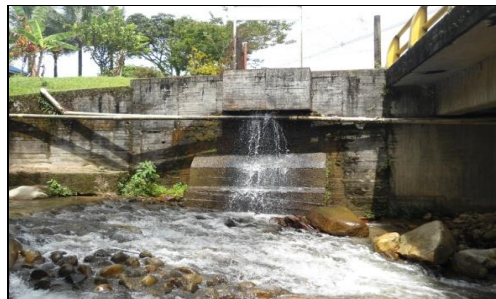
COMPONENTE 15 - CAUCE

El Puente cruza una Quebrada denominada Molino Viejo, con una sección de 6.7m de cauce y galibo central de 3.5m. Se observan grandes rocas acumuladas en el lado izquierdo del puente sin señales de contaminación. Es necesario desintegrar las rocas antes mencionadas, con el fin de evitar que el cauce arrastre aun más material hacia los extremos de la superestructura y genere daños de consideración.

2	ALGÚN DAÑO, REPARACIÓN NECESARIA CUANDO SE PRESENTE LA OCASIÓN. EL COMPONENTE FUNCIONA COMO SE DISEÑÓ
---	---

TIPO	DESCRIPCIÓN	UNIDAD	CANTIDAD	VALOR UNITARIO	VALOR PARCIAL
55	REPOSICION DE ELEMENTOS DE PROTECCION	M2	8	677,214	5,417,712
TOTAL INTERVENCIÓN					5,417,712

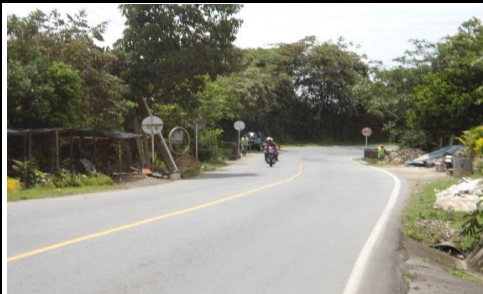
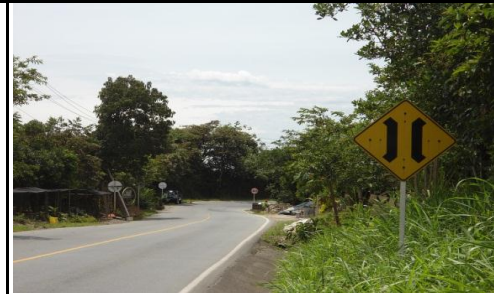
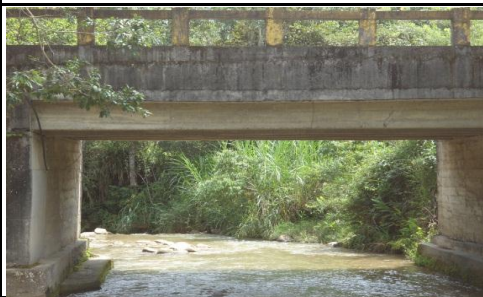
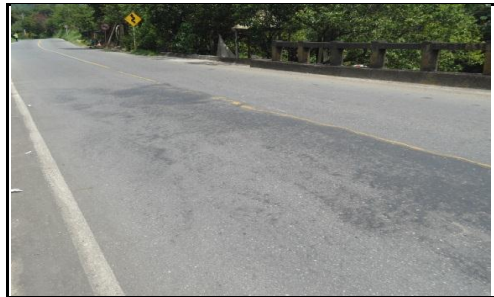
COMPONENTE 16 - OTROS ELEMENTOS

Es necesaria la instalación de 2 señales verticales en cada sentido, dada la poca señalización del lugar y el continuo flujo vehicular por la zona. Se requiere entonces señal de proximidad a puente y velocidad máxima; lo anterior con el fin de evitar accidentes de consideración e información en la vía.

1 DAÑO PEQUEÑO PERO REPARACIÓN NO ES NECESARIA (EXCEPTO MANTENIMIENTO MENOR)

TIPO	DESCRIPCIÓN	UNIDAD	CANTIDAD	VALOR UNITARIO	VALOR PARCIAL
92	COLOCACION SEÑAL	UND	4	158,691	634,764
TOTAL INTERVENCIÓN					634,764

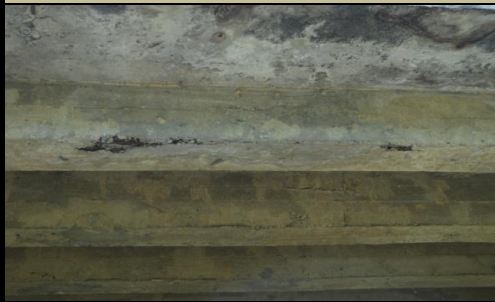
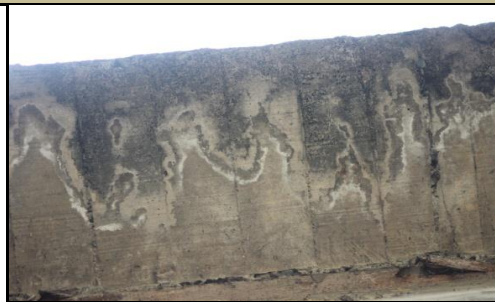
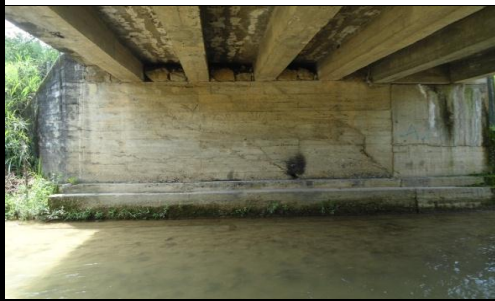
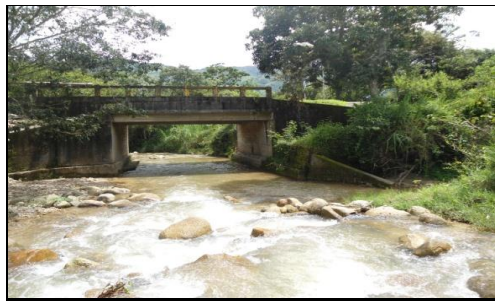
COMPONENTE 17 - PUENTE EN GENERAL

El puente en su componente general se ha calificado como 2 (Algún daño, reparación necesaria cuando se presente la ocasión). Dado que algunos componentes del puente como son las aletas, la losa y las vigas, se encuentran con algunos daños de consideración y requieren pronta intervención, ya que el deterioro progresivo en estos elementos afecta la estabilidad del mismo.

2	ALGÚN DAÑO, REPARACIÓN NECESARIA CUANDO SE PRESENTE LA OCASIÓN. EL COMPONENTE FUNCIONA COMO SE DISEÑÓ
---	---
