**ESTUDIOS DE INSPECCION E INVENTARIO DE PUENTES
DE LA RED NACIONAL DE CARRETERAS
ZONA OCCIDENTE**

**INFORME PUENTE MOLINO VIEJO 01- 6205-005.00
PR 18+0940
RUTA 2901 CRUCE RUTA 25 (HATILLO)-CISNEROS
DEPARTAMENTO DE ANTIOQUIA**

**INFORME PUENTE MOLINO VIEJO
01- 6205-005.00
REGIONAL 01 - ANTIOQUIA
CARRETERA CRUCE RUTA 25 (HATILLO)- CISNEROS**

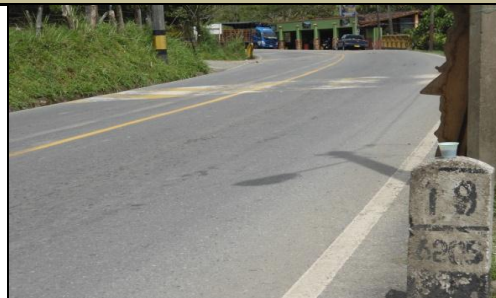
FOTO 2: PLACA IDENTIFICACIÓN PUENTE - NO EXISTE

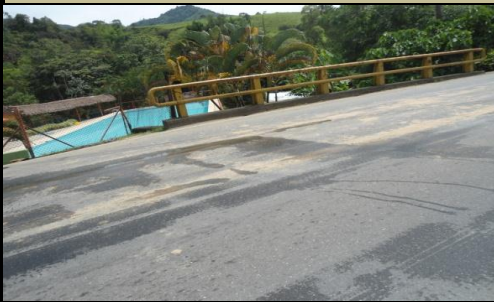
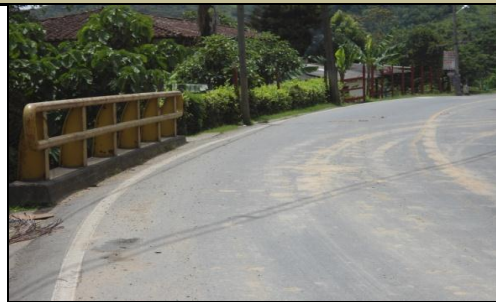
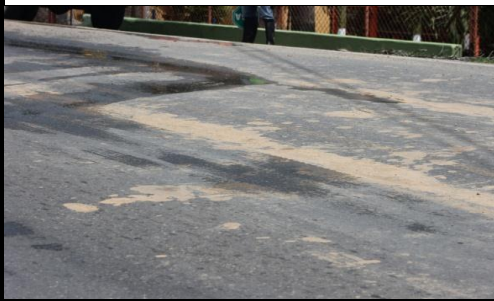
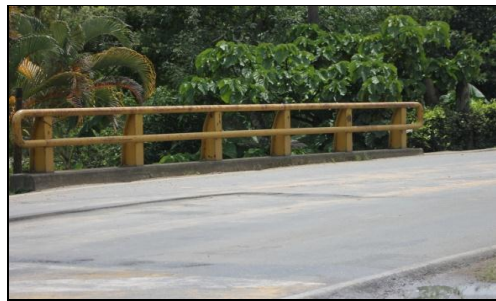
La superficie del puente es una carpeta asfáltica de 5 cm de espesor la cual no presenta fisuras o desgaste. Se requiere como parte del mantenimiento rutinario del mismo la demarcación de la superficie, con el fin de brindar a quienes lo transitan condiciones de seguridad y visibilidad.

No se observan problemas en la superficie en las zonas de los accesos, lo que indica que las placas de aproximación funcionan en forma adecuada. El drenaje del puente se realiza a través de la losa en la zona de los voladizos, este elemento se encuentra deteriorado y requiere reparación, esta reparación será tenida en cuenta en la losa del puente.

1 DAÑO PEQUEÑO PERO REPARACIÓN NO ES NECESARIA (EXCEPTO MANTENIMIENTO MENOR)

TIPO	DESCRIPCIÓN	UNIDAD	CANTIDAD	VALOR UNITARIO	VALOR PARCIAL
27	REPARACION DE DEMARCACION	ML	44	20,716	911,504
TOTAL INTERVENCIÓN					911,504

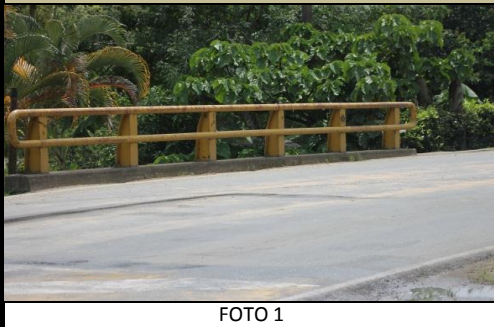
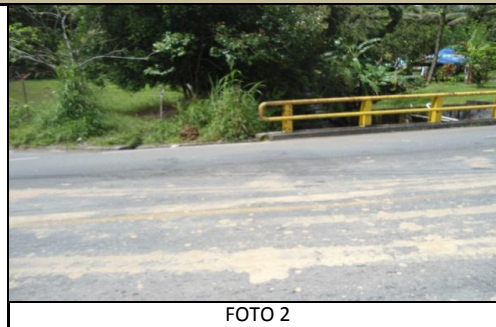
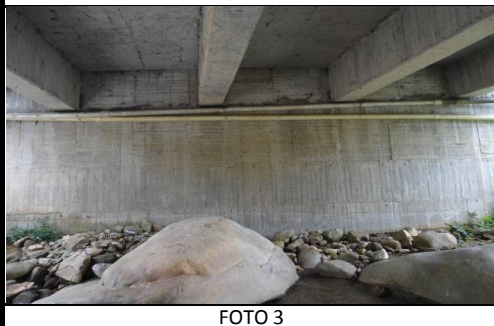
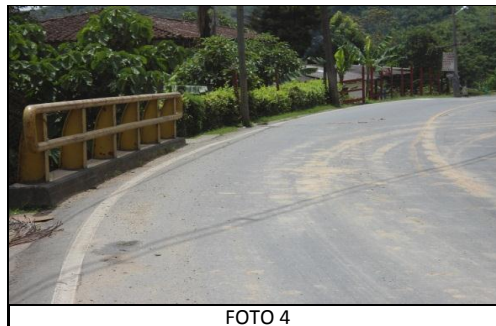
Durante la inspección no fue posible observar el dispositivo de junta, ya que posiblemente se encuentra cubierto por las capas de asfalto sobrepuestas en el tablero. Tampoco se aprecia reflexión de las juntas sobre el asfalto, esto nos puede indicar que las el posicionamiento los elementos estructurales se encuentran normalizados y no transmiten desplazamientos. No se notan filtraciones de agua escorrentía a la subestructura. Por tanto, este componente no requiere de intervención ni mantenimiento alguno.

0 SIN DAÑO O DAÑO INSIGNIFICANTE

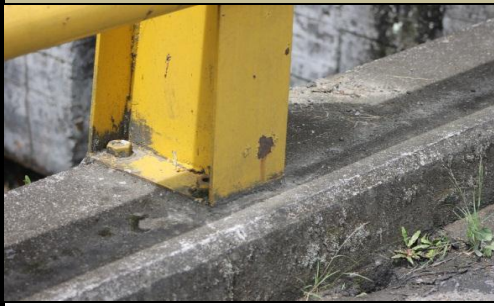
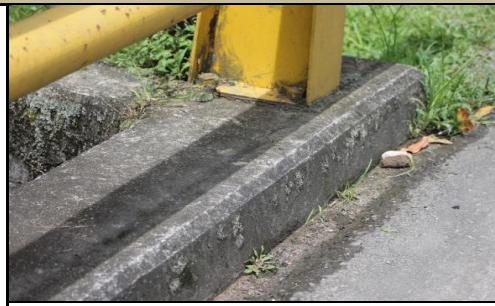
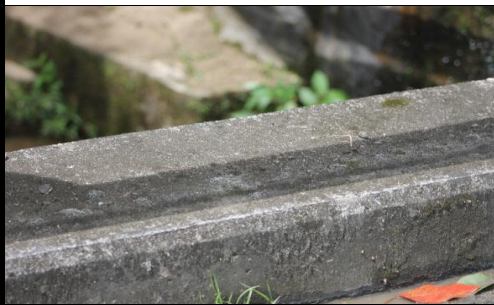
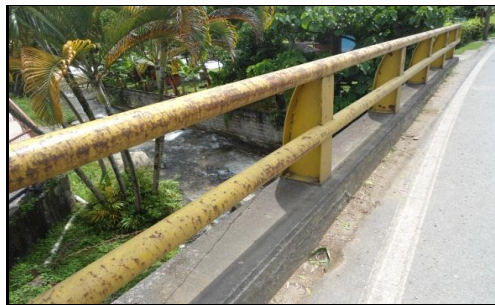
El puente no cuenta con andenes peatonales, pero presenta bordillos rectangulares en concreto a ambos lados de la calzada. El estado general de este componente es bueno, solo se recomienda limpieza y pintura como parte de mantenimiento para evitar deterioro progresivo de dicho componente.

0 SIN DAÑO O DAÑO INSIGNIFICANTE

TIPO	DESCRIPCIÓN	UNIDAD	CANTIDAD	VALOR UNITARIO	VALOR PARCIAL
10	LIMPIEZA	ML	21	2,294	48,174
34	PINTURA DE CONCRETO	ML	21	15,455	324,555
TOTAL INTERVENCIÓN					372,729

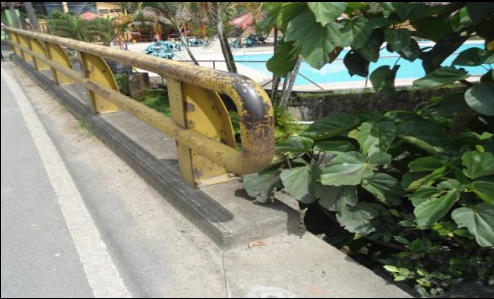
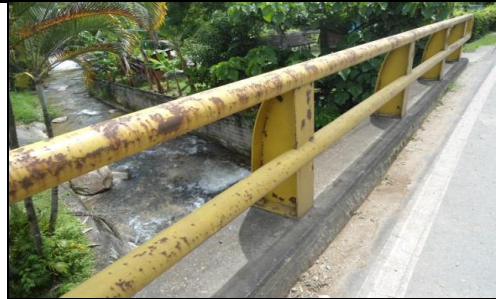
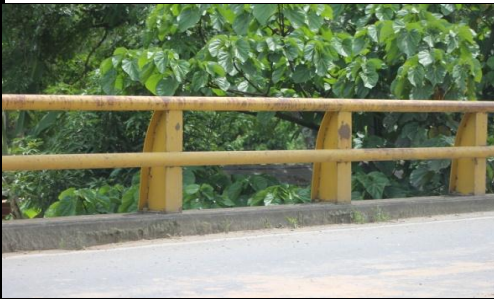
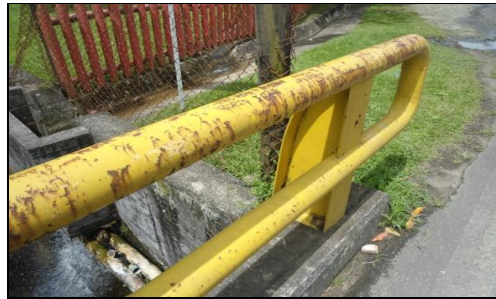
Las barandas existentes corresponden a pasamanos metálico con pilastras metálicas. No se observan daños de consideración, no se evidencian pernos sueltos o en mal estado. Sin embargo como parte del mantenimiento rutinario del puente es necesario que se realice la pintura a la baranda, ya que se encuentra con algunos signos de corrosión.

1 DAÑO PEQUEÑO PERO REPARACIÓN NO ES NECESARIA (EXCEPTO MANTENIMIENTO MENOR)

TIPO	DESCRIPCIÓN	UNIDAD	CANTIDAD	VALOR UNITARIO	VALOR PARCIAL
40	PINTURA DE ACERO	ML	59	25,784	1,521,256
10	LIMPIEZA	ML	59	4,516	266,444
TOTAL INTERVENCIÓN					1,787,700

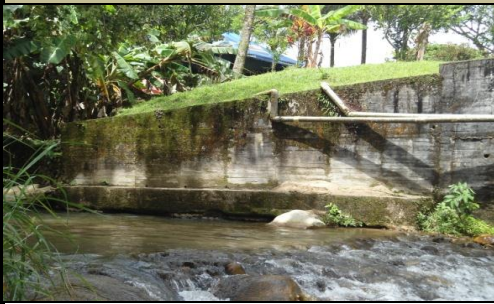
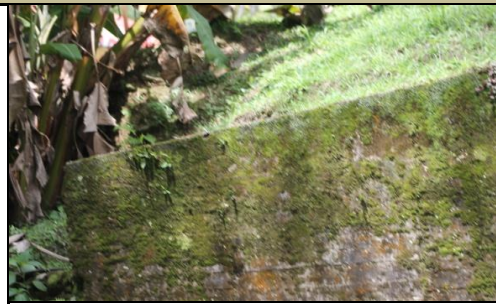
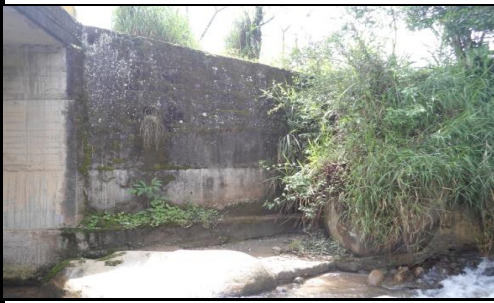
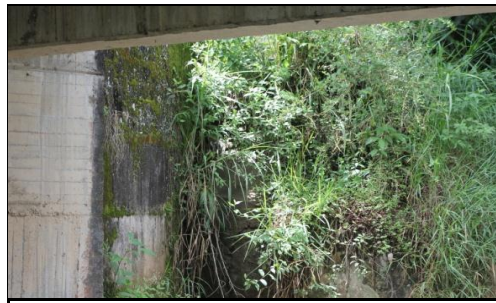
Las aletas vinculadas a los estribos conforman los llenos de los accesos y se conecta en forma directa con el terreno natural. No se observa desarrollo de los conos hacia las aletas o algún daño de consideración que pueda afectar la superestructura. Se requiere como parte del mantenimiento rutinario del puente limpieza en estas zonas.

0 SIN DAÑO O DAÑO INSIGNIFICANTE

TIPO	DESCRIPCIÓN	UNIDAD	CANTIDAD	VALOR UNITARIO	VALOR PARCIAL
10	LIMPIEZA	M2	45	2,686	120,870
TOTAL INTERVENCIÓN					120,870

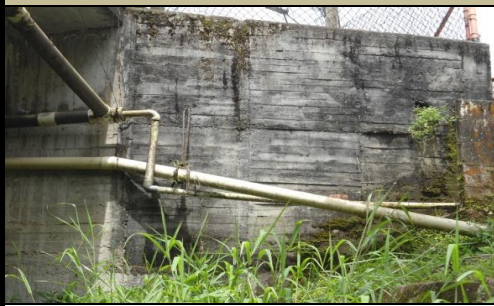
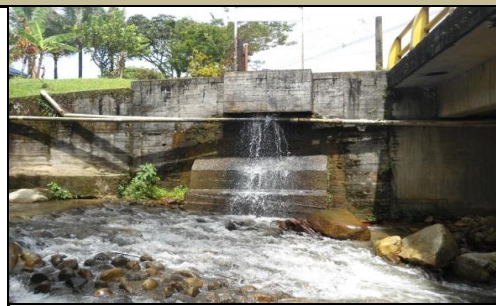
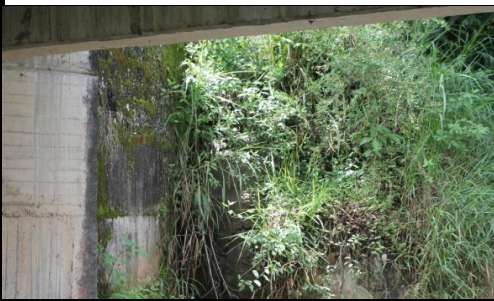
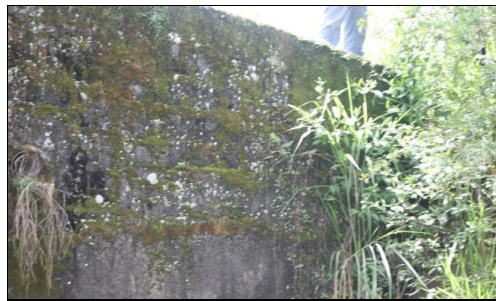
Aletas integradas a los estribos en concreto reforzado. Se observan humedades menores generalizadas provenientes de la superficie del puente. No se hacen evidentes fisuras o daños del concreto. No se hace necesario llevar a cabo ningún tipo de actividad salvo labores de limpieza como parte del mantenimiento rutinario.

0 SIN DAÑO O DAÑO INSIGNIFICANTE

TIPO	DESCRIPCIÓN	UNIDAD	CANTIDAD	VALOR UNITARIO	VALOR PARCIAL
10	LIMPIEZA	M2	94	10,755	1,010,970
TOTAL INTERVENCIÓN					1,010,970

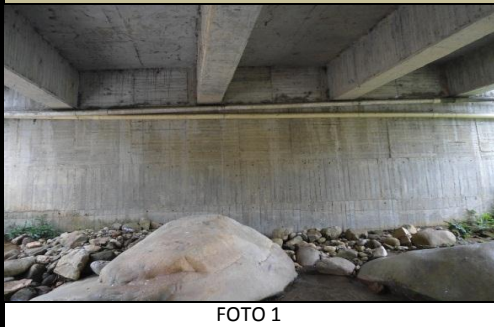
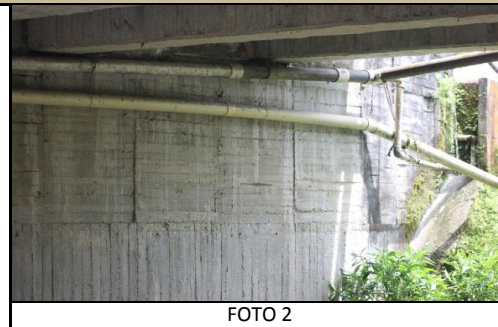
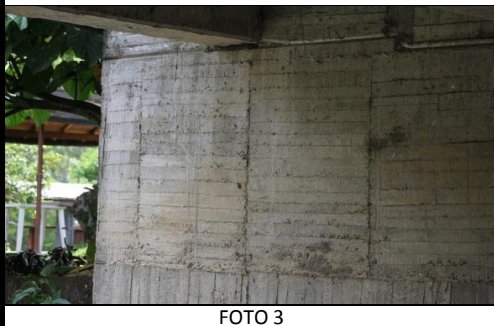
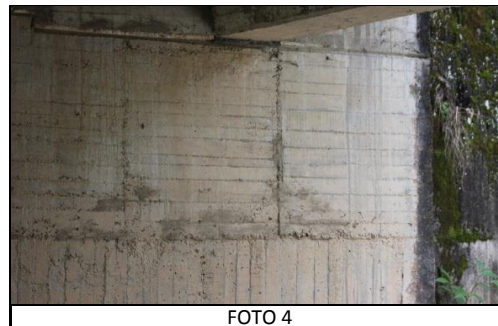
El puente presenta estribos en concreto estribos con aletas integradas tipo 10. Se observa el concreto en buenas condiciones general, no se aprecian suciedades por ingreso de agua por las junta, esto nos indica que las juntas se encuentran selladas. No se requiere ningún tipo de actividad en el componente.

0 SIN DAÑO O DAÑO INSIGNIFICANTE

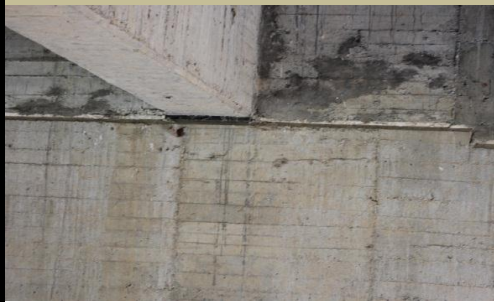
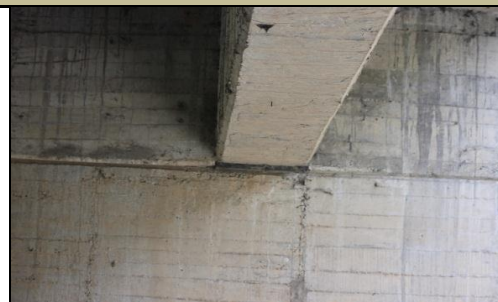
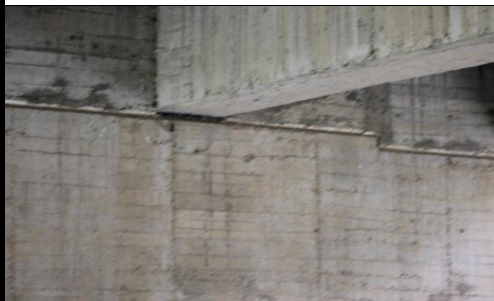
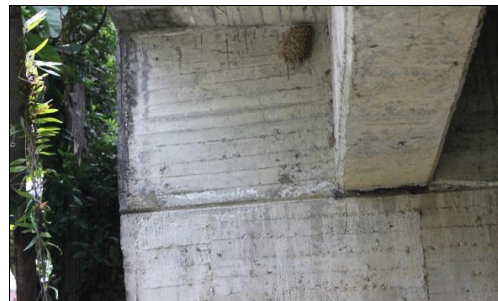
Los apoyos fijos en ambos estribos, están compuestos por placas de neopreno en las cuales no se observan daño de consideración, por lo tanto no se requiere de ningún tipo de intervención en esta componente.

SIN DAÑO O DAÑO INSIGNIFICANTE

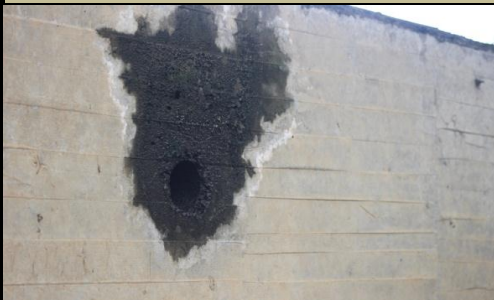
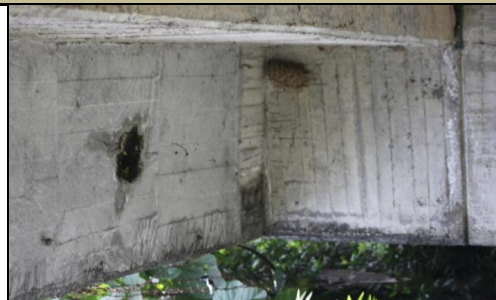
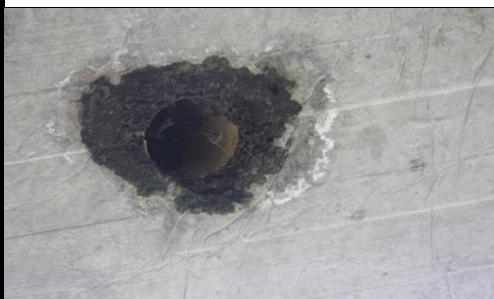
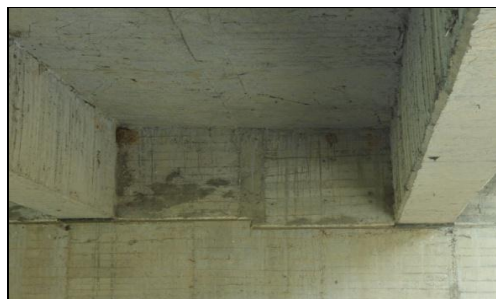
En general no se observan daños de consideración en la losa; el concreto se encuentra en buen estado, sin presentar acero expuesto o porosidad. Sin embargo, los desagües de la misma son muy cortos, lo que ha generado unas humedades en estas zonas. Por lo tanto, se recomienda que sean alargados con el fin de evitar que las humedades progresen y deterioren el concreto.

2	ALGÚN DAÑO, REPARACIÓN NECESARIA CUANDO SE PRESENTE LA OCASIÓN. EL COMPONENTE FUNCIONA COMO SE DISEÑÓ
---	---

- La losa presenta algunas humedades, debido a que los drenes son muy cortos. Sin embargo, no se observa daño en el concreto, pero se recomienda alargarlos con el fin de que las humedades no progresen y deterioren el elemento.

TIPO	DESCRIPCIÓN	UNIDAD	CANTIDAD	VALOR UNITARIO	VALOR PARCIAL
24	MEJORAMIENTO DE DRENES	ML	14.0	51,909	726,726
TOTAL INTERVENCIÓN					726,726

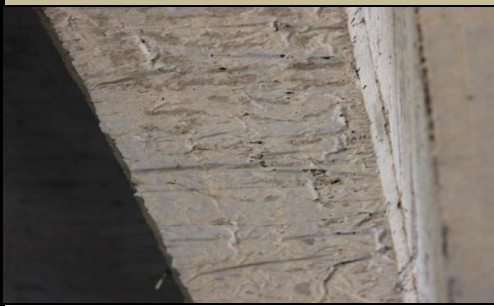
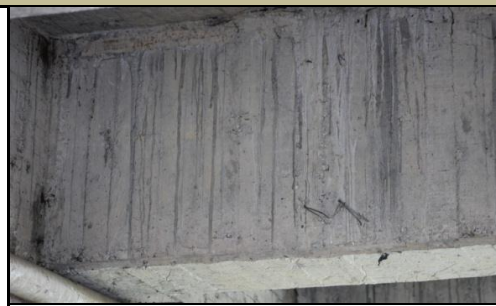
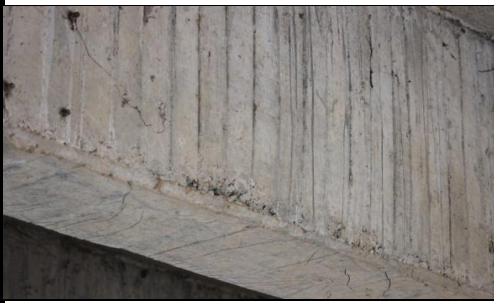
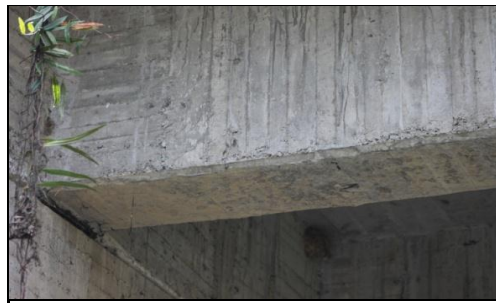
Superestructura de tipo principal, con 4 vigas simplemente apoyadas con sección transversal constante. En general se observa hormigoneo en todas las vigas de menor consideración. Por lo tanto se recomienda la respectiva reparación del concreto en las zonas afectadas

2 ALGÚN DAÑO, REPARACIÓN NECESARIA CUANDO SE PRESENTE LA OCASIÓN. EL COMPONENTE FUNCIONA COMO SE DISEÑÓ

- Las vigas, por su parte presentan hormigoneo generalizado, sin poner en evidencia el concreto. Es necesario que se realice la respectiva reparación.

TIPO	DESCRIPCIÓN	UNIDAD	CANTIDAD	VALOR UNITARIO	VALOR PARCIAL
30	REPARACION DE CONCRETO	ML	28.0	238,625	6,681,500
TOTAL INTERVENCIÓN					6,681,500

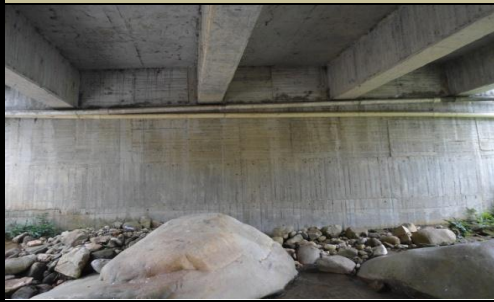
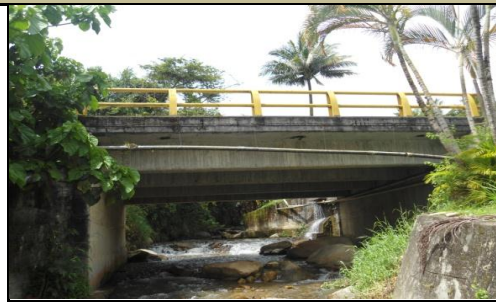
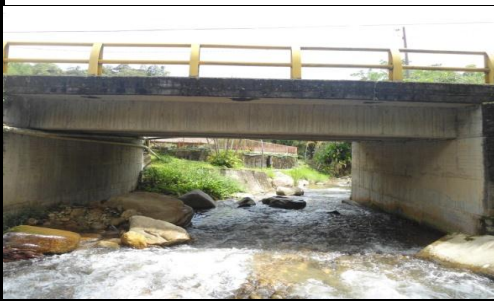
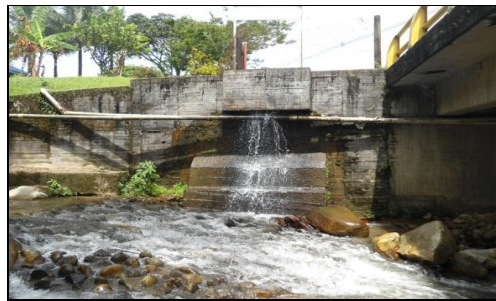
El Puente cruza una Quebrada denominada Molino Viejo, con una sección de 6.7 m de cauce y gálibo central de 2.58 m. Se observan grandes rocas acumuladas en el lado izquierdo del puente sin señales de contaminación. Es necesario desintegrar las rocas antes mencionadas, con el fin de evitar que el cauce arrastre aún más material hacia los extremos de la superestructura y genere daños de consideración.

2	ALGÚN DAÑO, REPARACIÓN NECESARIA CUANDO SE PRESENTE LA OCASIÓN. EL COMPONENTE FUNCIONA COMO SE DISEÑÓ
---	---

- El cauce, se encuentra arrastrando material hacia el lado izquierdo del puente, con abundantes rocas de gran consideración. Por lo tanto se debe remover dichas rocas con el fin de evitar que este material deteriore el concreto de los estribos y produzca daños de consideración.

TIPO	DESCRIPCIÓN	UNIDAD	CANTIDAD	VALOR UNITARIO	VALOR PARCIAL
10	LIMPIEZA	M2	8	7,005	56,040
50	REMOCION DE OBSTACULOS	M3	3	13,424	40,272
TOTAL INTERVENCIÓN					96,312

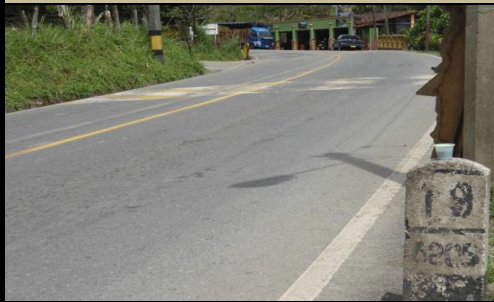
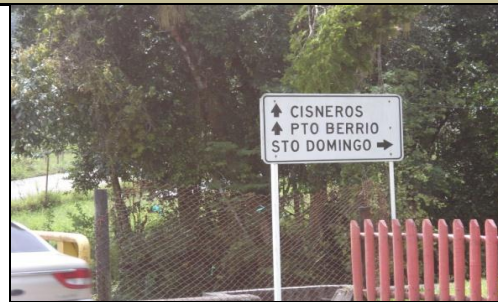
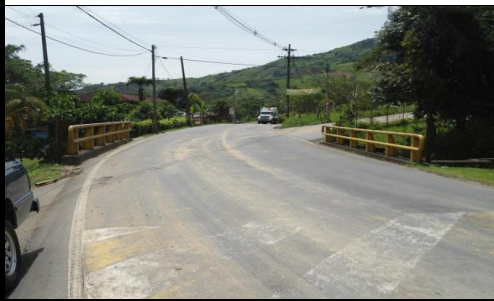
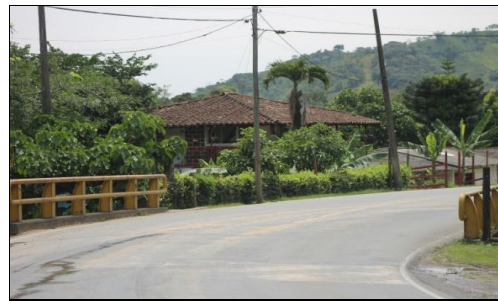
Es necesaria la instalación de 2 señales verticales, dada la poca señalización del lugar y el continuo flujo vehicular por la zona. Se requiere entonces señal de proximidad a puente y velocidad máxima; lo anterior con el fin de evitar accidentes de consideración e información en la vía.

0 SIN DAÑO O DAÑO INSIGNIFICANTE

TIPO	DESCRIPCIÓN	UNIDAD	CANTIDAD	VALOR UNITARIO	VALOR PARCIAL
92	COLOCACION SEÑAL	UND	2	158,691	317,382
TOTAL INTERVENCIÓN					317,382

- Se deben instalar dos señales verticales de proximidad al puente y velocidad máxima, ya que el sector es muy transitado en altas velocidades que pueden originar gran accidentalidad.

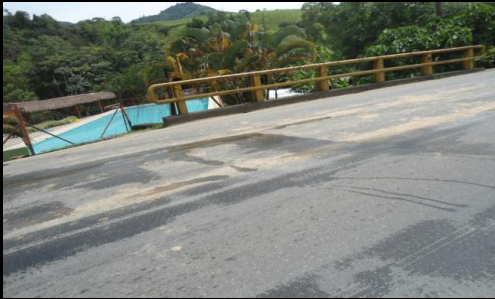
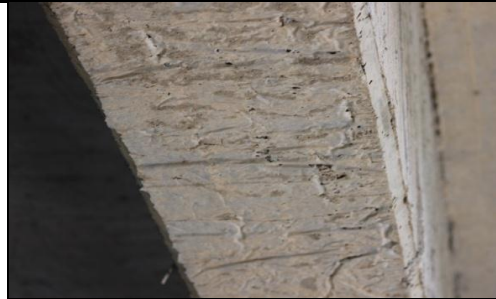
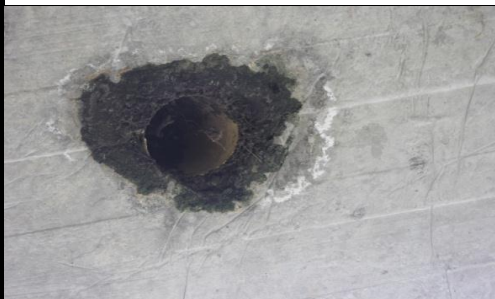
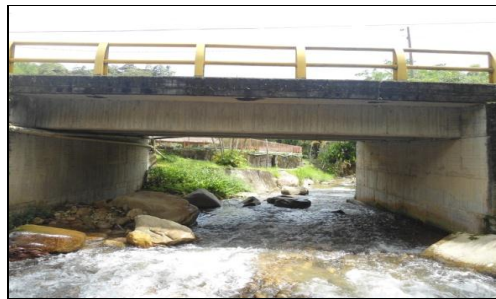
El puente en su componente general se ha calificado como 1, Daño pequeño pero no es necesario reparación (excepto mantenimiento menor). Sin embargo algunos elementos del puente como la losa, las vigas y el cauce, requieren reparaciones de menor consideración.

1 DAÑO PEQUEÑO PERO REPARACIÓN NO ES NECESARIA (EXCEPTO MANTENIMIENTO MENOR)
