**ESTUDIOS DE INSPECCION E INVENTARIO DE PUENTES
DE LA RED NACIONAL DE CARRETERAS
ZONA OCCIDENTE**

**INFORME PUENTE LA PALMA 01- 6205-006.00
PR 19+0890
RUTA 6205 CRUCE RUTA 25 (HATILLO)-CISNEROS
DEPARTAMENTO DE ANTIOQUIA**

CONSORCIO INGENIERIA VIAL 2011

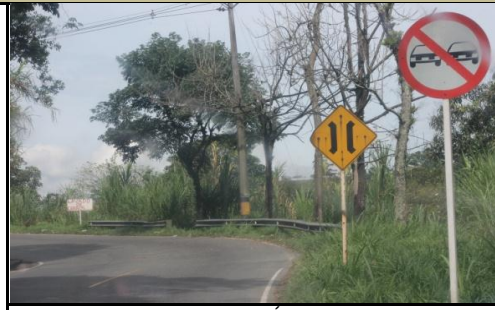
FOTO 2: PLACA IDENTIFICACIÓN PUENTE - NO EXISTE

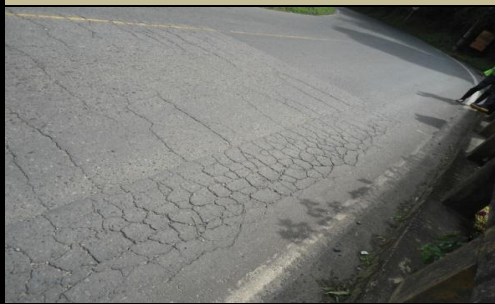
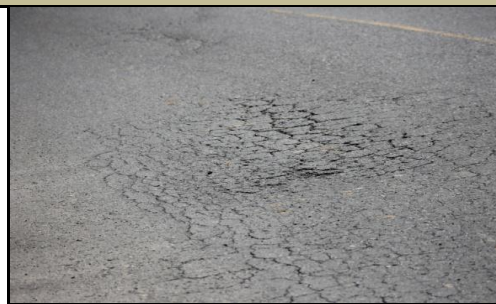
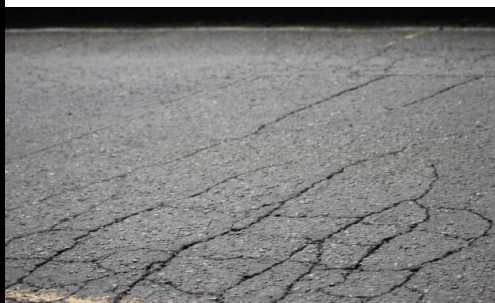
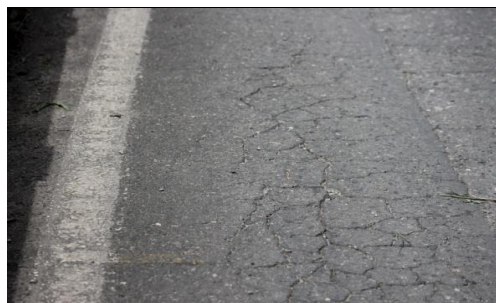
COMPONENTE 1 - SUPERFICIE DEL PUENTE

La superficie del puente es una carpeta asfáltica de 10cm de espesor, la cual presenta gran desgaste en más del 50% de la misma, incluyendo el área de las juntas de expansión. Se observa piel de cocodrilo con aberturas superiores a 3mm y fisuras en bloques bien definidos con desportillamiento en los bordes. Dado lo anterior, se recomienda realizar el cambio de pavimento asfáltico.

No se observan problemas en los accesos al puente lo que permite concluir que el comportamiento de las losas de aproximación son adecuadas. El drenaje debería ser reparado como se indica en el componente de la losa.

3 DAÑO SIGNIFICATIVO, REPARACIÓN NECESARIA MUY PRONTO

Con el cambio de la carpeta asfáltica de hace necesaria la reparación de la demarcación horizontal.

TIPO	DESCRIPCIÓN	UNIDAD	CANTIDAD	VALOR UNITARIO	VALOR PARCIAL
A	CAMBIO DEL PAVIMENTO ASFALTICO	M2	99	71,838	7,111,962
27	REPARACION DE DEMARCACION	ML	44	20,716	911,504
TOTAL INTERVENCIÓN					8,023,466

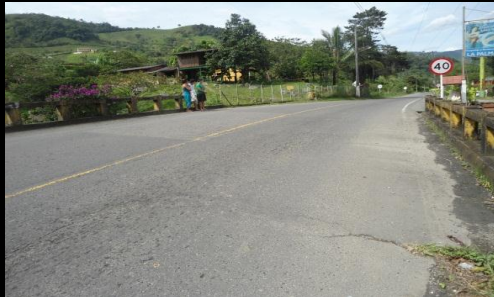
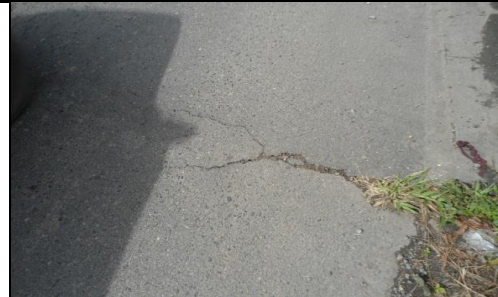
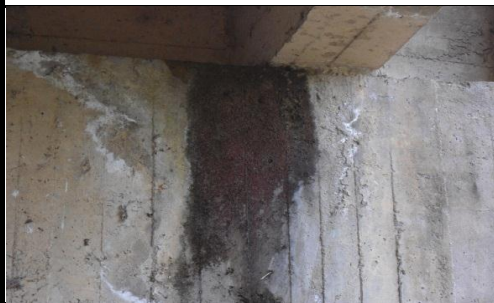
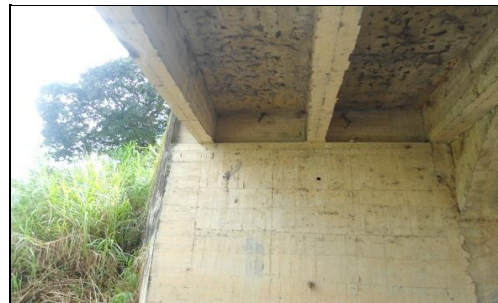
COMPONENTE 2 - JUNTAS DE EXPANSION

No se observa dispositivo de junta de expansión, si esta existe se encuentra debajo de la carpeta asfáltica. Sin embargo se evidencian filtraciones de agua a través de estas juntas en el ES1 en la zona de la ampliación. La junta del ES2 funciona en forma adecuada. Se observa en la superficie del puente, grietas pronunciadas en la zona de la junta del ES1 con desintegración del asfalto. Por lo tanto, se recomienda el cambio de junta a una de goma asfáltica en la zona afectada. En la zona correspondiente al puente en arco no se evidencia ningún tipo de mecanismo en la junta de expansión, esto, debido a la propia configuración estructural para este tipo de puentes.

3	DAÑO SIGNIFICATIVO, REPARACIÓN NECESARIA MUY PRONTO
---	---

TIPO	DESCRIPCIÓN	UNIDAD	CANTIDAD	VALOR UNITARIO	VALOR PARCIAL
C	CAMBIO A JUNTA DE GOMA ASFÁLTICA	ML	3	712,894	2,138,682
TOTAL INTERVENCIÓN					2,138,682

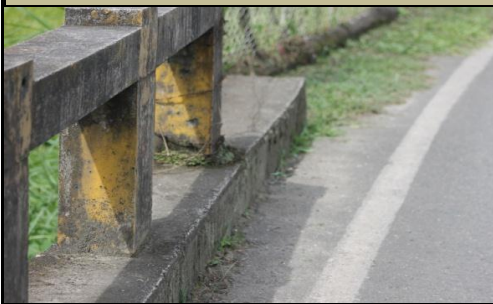
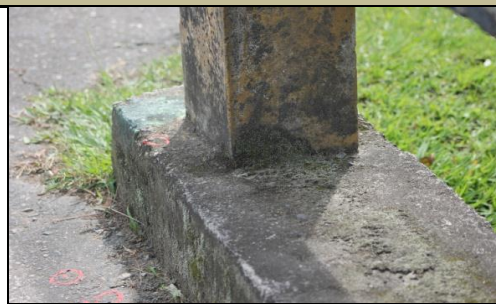
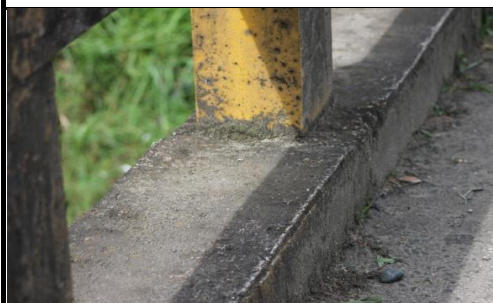
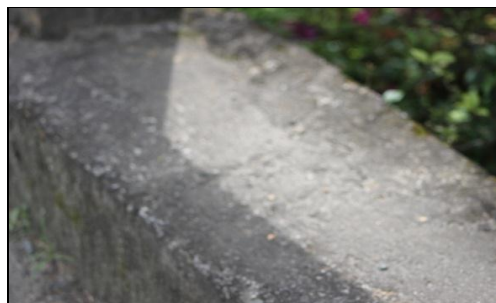
COMPONENTE 3 - ANDENES/BORDILLOS

El puente no cuenta con andenes. Los bordillos existentes requieren de pintura general como parte del mantenimiento rutinario del puente.

0 SIN DAÑO O DAÑO INSIGNIFICANTE

TIPO	DESCRIPCIÓN	UNIDAD	CANTIDAD	VALOR UNITARIO	VALOR PARCIAL
34	PINTURA DE CONCRETO	ML	22	17,790	391,380
10	LIMPIEZA	ML	22	2,294	50,468
TOTAL INTERVENCIÓN					441,848

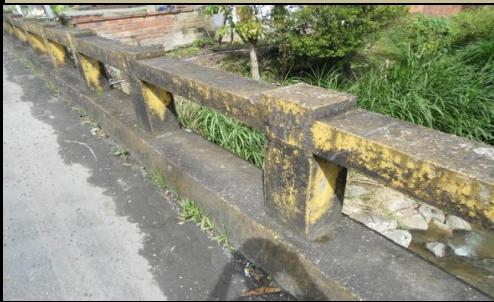
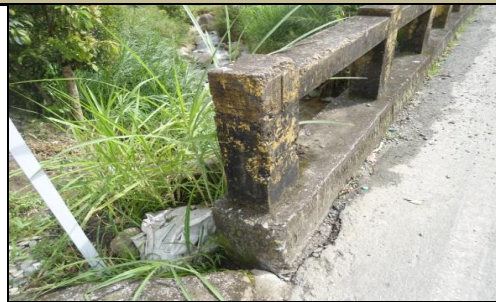
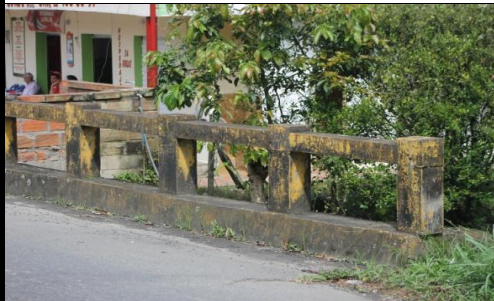
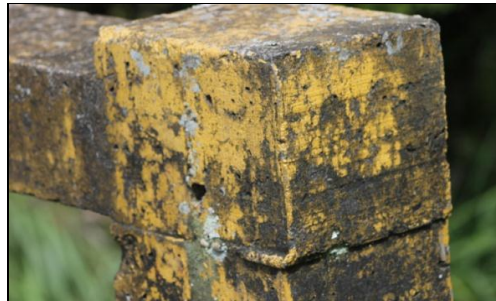
COMPONENTE 4 - BARANDAS

Las barandas existentes corresponden a pasamanos en concreto con pilastras en concreto. No se observan daños en el concreto. Por lo anterior, se requiere como parte del mantenimiento rutinario del puente la respectiva pintura del elemento.

0 SIN DAÑO O DAÑO INSIGNIFICANTE

TIPO	DESCRIPCIÓN	UNIDAD	CANTIDAD	VALOR UNITARIO	VALOR PARCIAL
34	PINTURA DE CONCRETO	ML	70	22,728	1,590,960
10	LIMPIEZA	ML	34	4,516	153,544
TOTAL INTERVENCIÓN					1,744,504

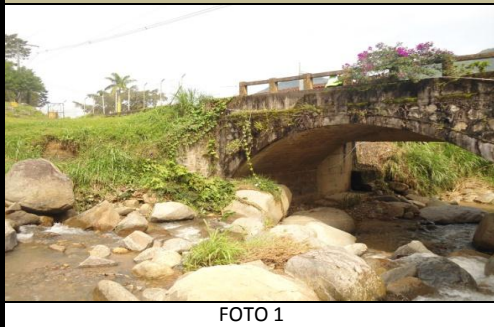
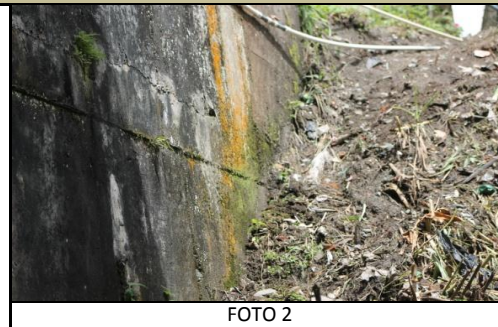
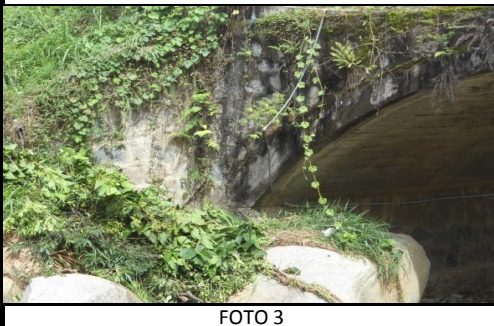
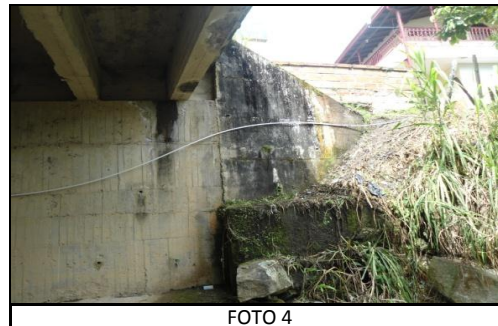
COMPONENTE 5 - CONOS/TALUDES

Las aletas vinculadas a los estribos conforman los llenos de los accesos y se conecta en forma directa con el terreno natural. Se requiere la construcción de cunetas, dada la escorrentía observada desde la superficie del puente y el arrastre ocasionado en estos sectores del mismo material de los conos, generando empujes hacia las aletas y leves socavaciones en el lugar.

3 DAÑO SIGNIFICATIVO, REPARACIÓN NECESARIA MUY PRONTO

TIPO	DESCRIPCIÓN	UNIDAD	CANTIDAD	VALOR UNITARIO	VALOR PARCIAL
D	CONSTRUCCION DE CUNETAS	ML	30	126,480	3,794,400
TOTAL INTERVENCIÓN					3,794,400

- Con el fin de conducir de manera adecuada el agua de escorrentía proveniente de la superficie hacia los cuatro lados del puente se deben construir cunetas con el fin de evitar que se generen daños en los elementos más cercanos al puente como las aletas o socavaciones de gran proporción en las zonas mencionadas.

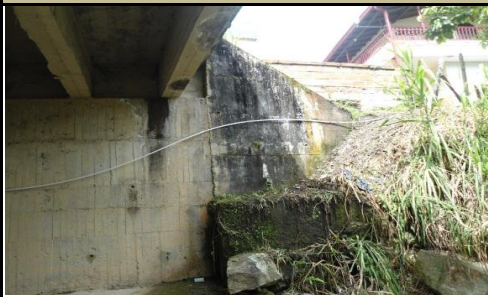
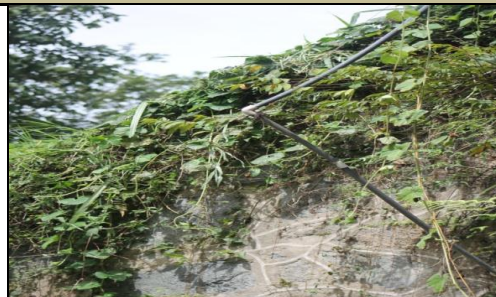
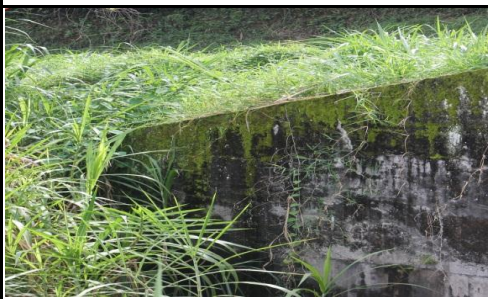
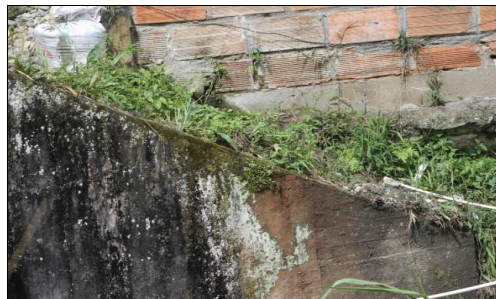
COMPONENTE 6 - ALETAS

Aletas integradas a los estribos en concreto reforzado, estas aletas se desarrollan hacia el costado de la ampliación con vigas. Se observan humedades generalizadas provenientes de la superficie del puente. No se hacen evidentes fisuras o daños del concreto. Por lo tanto solo es necesario realizar una limpieza en el elemento, como parte del mantenimiento rutinario del mismo.

0 SIN DAÑO O DAÑO INSIGNIFICANTE

TIPO	DESCRIPCIÓN	UNIDAD	CANTIDAD	VALOR UNITARIO	VALOR PARCIAL
10	LIMPIEZA	M2	30	10,755	322,650
TOTAL INTERVENCIÓN					322,650

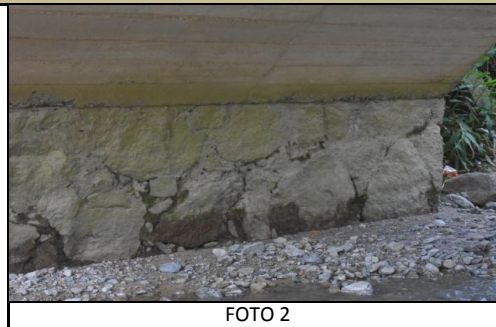
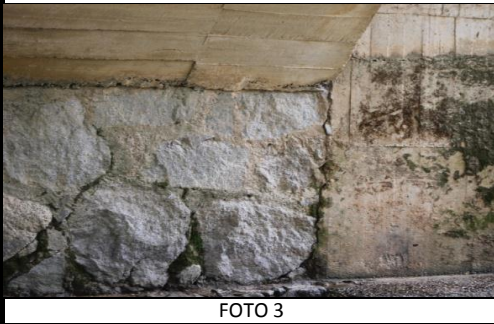
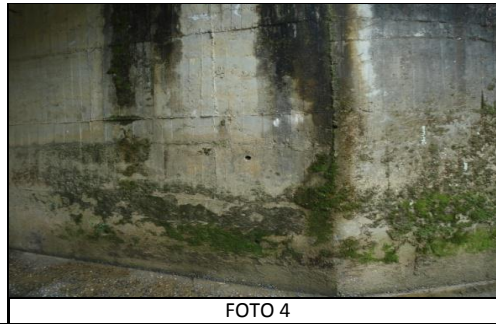
COMPONENTE 7 - ESTRIBOS

Los estribos del arco corresponden a un recubrimiento con concreto ciclópeo que cubren la llegada de los arcos a la cimentación, estos presentan algunos sectores con material suelto. Se deben realizar las respectivas reparaciones en estas zonas.

Los estribos en concreto reforzado, pertenecientes al sector de la ampliación presentan humedades provenientes de las juntas de expansión, por lo tanto, debe realizarse limpieza general como parte del mantenimiento rutinario del puente.

1	DAÑO PEQUEÑO PERO REPARACIÓN NO ES NECESARIA (EXCEPTO MANTENIMIENTO MENOR)
---	--

TIPO	DESCRIPCIÓN	UNIDAD	CANTIDAD	VALOR UNITARIO	VALOR PARCIAL
35	REPARACION DE MAMPOSTERIA	M2	3	242,513	727,539
10	LIMPIEZA	M2	30	11,699	350,970
TOTAL INTERVENCIÓN					1,078,509

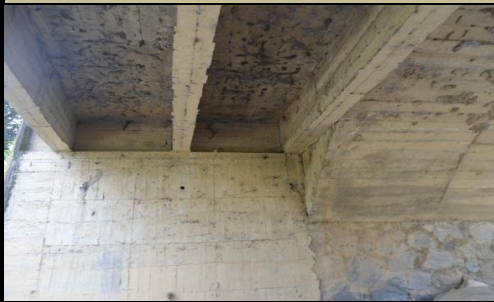
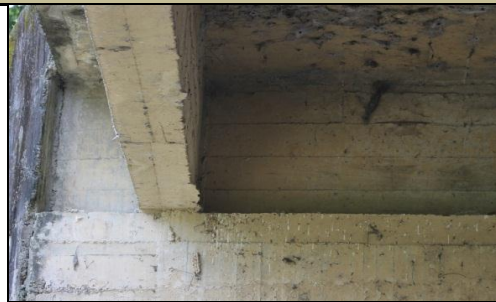
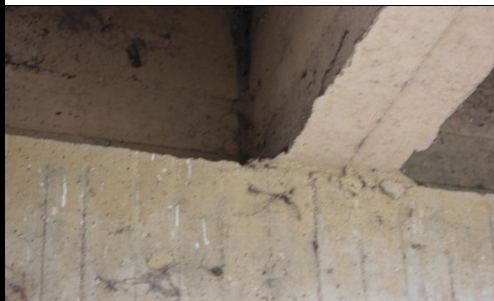
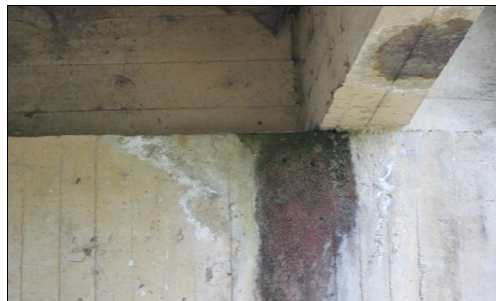
COMPONENTE 9 - APOYOS

Los apoyos fijos en ambos estribos, están compuestos por juntas de construcción en las cuales no se observan daño de consideración, por lo tanto no se requiere de ningún tipo de intervención en esta componente.

0 SIN DAÑO O DAÑO INSIGNIFICANTE

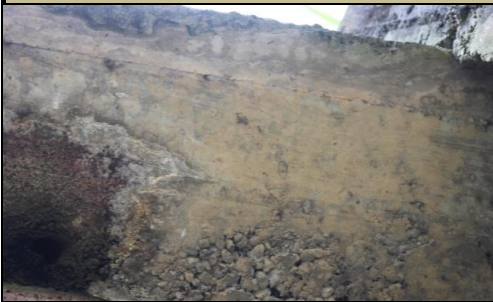
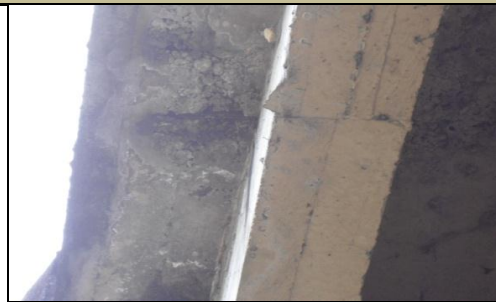
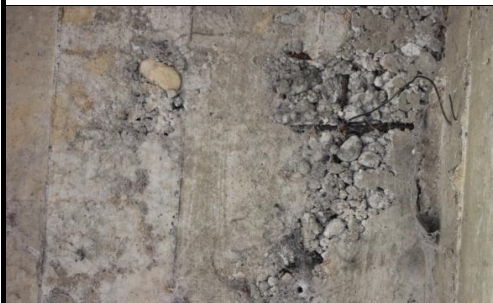
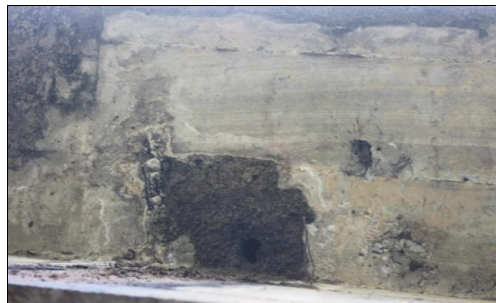
COMPONENTE 10 - LOSA

En general, se observa concreto poroso y acero expuesto. De igual manera, humedades provenientes de la superficie con manchas negras y blancas ya que los drenes se encuentran totalmente fuera de funcionamiento. Los voladizos presentan daños de gran consideración. Se recomienda la reparación de todos los drenes de la losa y por consiguiente la reparación del concreto en las áreas afectadas.

3 DAÑO SIGNIFICATIVO, REPARACIÓN NECESARIA MUY PRONTO

- La losa requiere la reparación de los drenes existentes, ya que se presentan grandes humedades en el área del voladizo con crecimiento de vegetación, concreto suelto y acero expuesto. Por lo tanto se requiere de su pronta reparación, dado su avanzado deterioro.

TIPO	DESCRIPCIÓN	UNIDAD	CANTIDAD	VALOR UNITARIO	VALOR PARCIAL
B	REPARACION DE CONCRETO	M2	40	394,663	15,786,520
E	REPARACION DE DRENES	UND	7	74,147	519,029
TOTAL INTERVENCIÓN					16,305,549

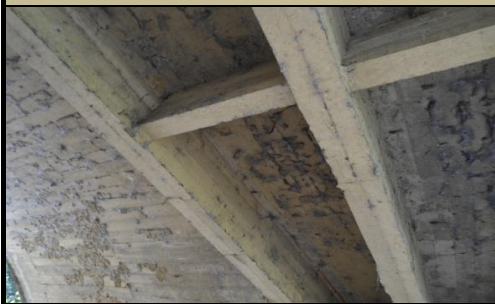
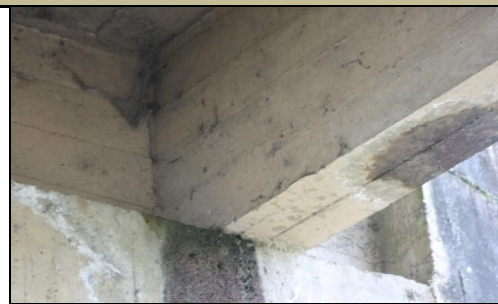
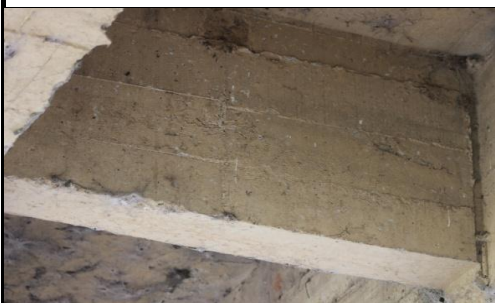
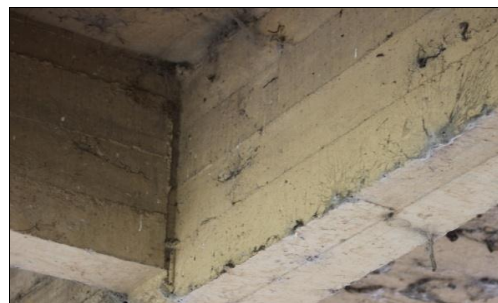
COMPONENTE 11 - VIGAS/LARGUEROS/DIAFRAGMAS

Superestructura de tipo secundario con 3 vigas simplemente apoyadas con sección transversal constante, correspondientes a una ampliación hacia el lado derecho del puente. Dichos elementos se encuentran en general en buenas condiciones; sin embargo se observa algún hormigoneo en especial en el sector de las riostras de apoyo y riostra intermedia. De la misma forma se observan humedades generadas en la cara de la V11, debido al mal estado de los drenes en este sector. Por lo tanto, se requiere la reparación del concreto en las zonas averiadas.

2 ALGÚN DAÑO, REPARACIÓN NECESARIA CUANDO SE PRESENTE LA OCASIÓN. EL COMPONENTE FUNCIONA COMO SE DISEÑÓ

TIPO	DESCRIPCIÓN	UNIDAD	CANTIDAD	VALOR UNITARIO	VALOR PARCIAL
30	REPARACION DE CONCRETO	ML	10	338,623	3,386,230
TOTAL INTERVENCIÓN					3,386,230

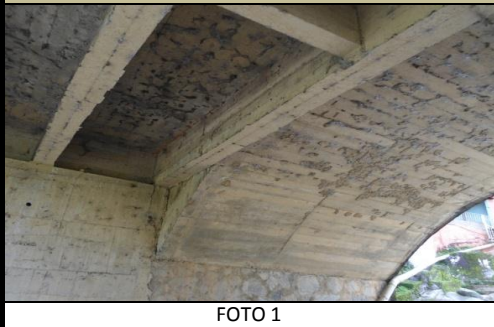
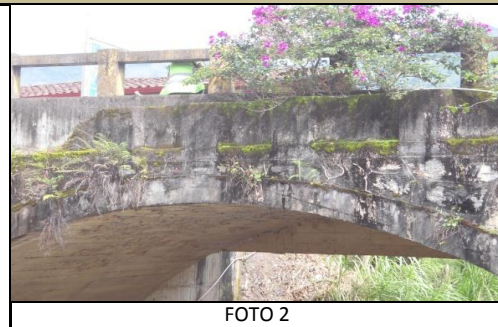
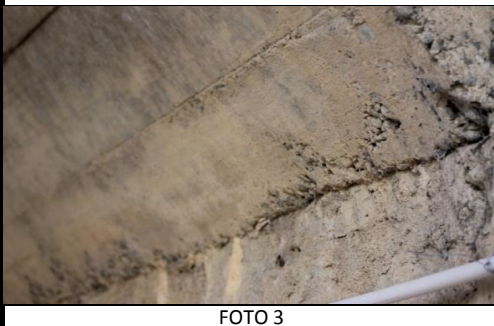
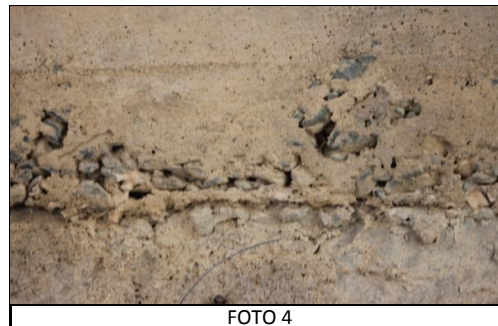
COMPONENTE 12 - ELEMENTOS DE ARCO

Superestructura de tipo principal correspondiente un arco inferior tipo cerrado simplemente apoyado con sección variable en concreto ciclópeo y una longitud de 9.5 m, medidas desde las caras planas en la base. En general se observan daños de menor consideración en el concreto, presentándose hormigoneo en la parte inferior del arco. Se recomienda la respectiva reparación del mismo en estas zonas y limpieza de la vegetación adherida a las caras exteriores del mismo.

2 ALGÚN DAÑO, REPARACIÓN NECESARIA CUANDO SE PRESENTE LA OCASIÓN. EL COMPONENTE FUNCIONA COMO SE DISEÑÓ

TIPO	DESCRIPCIÓN	UNIDAD	CANTIDAD	VALOR UNITARIO	VALOR PARCIAL
30	REPARACION DE CONCRETO	ML	20	238,625	4,772,500
10	LIMPIEZA	ML	27	21,604	583,308
TOTAL INTERVENCIÓN					5,355,808

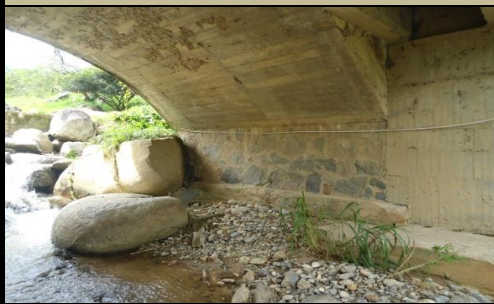
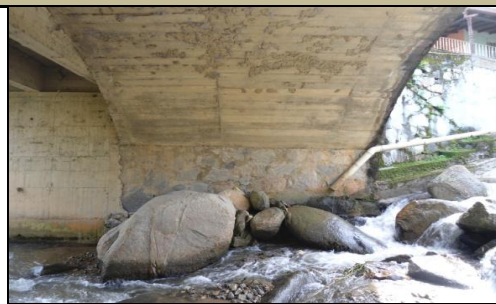
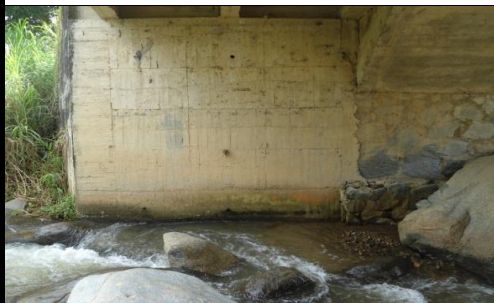
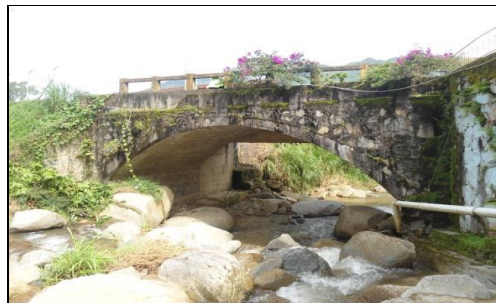
COMPONENTE 15 - CAUCE

El Puente cruza un Rio denominado Rio Aguas Claras, con una sección de 9.20 m de cauce y gálibo central de 5.4 m. Se observan grandes rocas acumuladas en el centro del rio, fuerte corriente y flujo sin contaminación. Es necesario desintegrar las rocas antes mencionadas, con el fin de evitar que el cauce arrastre el material hacia los extremos de la superestructura y genere daños de consideración.

2	ALGÚN DAÑO, REPARACIÓN NECESARIA CUANDO SE PRESENTE LA OCASIÓN. EL COMPONENTE FUNCIONA COMO SE DISEÑÓ
---	---

- Es necesaria la limpieza del cauce, ya que por la gran cantidad de rocas de consideración bajo el puente, se corre el riesgo que por el arrastre del río dichos elementos se impacten con la superestructura y generen un daño de consideración. Por lo tanto se requiere la limpieza del cauce, teniendo en cuenta la desintegración de las rocas allí presentes.

TIPO	DESCRIPCIÓN	UNIDAD	CANTIDAD	VALOR UNITARIO	VALOR PARCIAL
10	LIMPIEZA	ML	95	21,721	2,063,495
50	REMOCION DE OBSTACULOS	M3	3	13,424	40,272
TOTAL INTERVENCIÓN					2,103,767

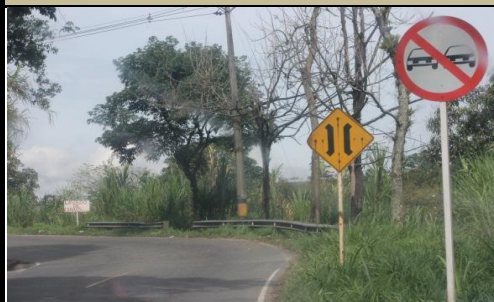
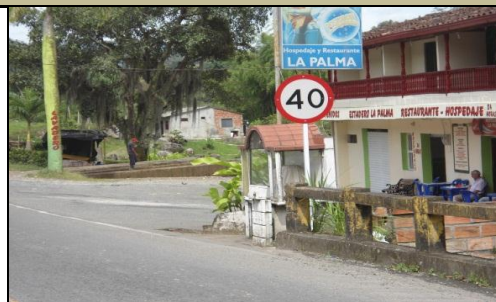
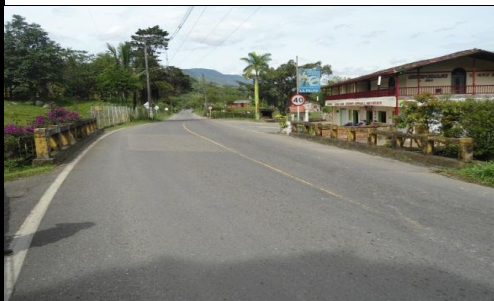
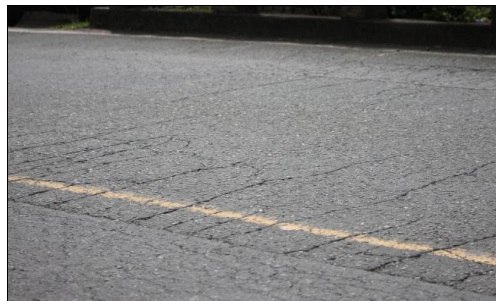
COMPONENTE 16 - OTROS ELEMENTOS

El puente cuenta con la señalización para indicar la proximidad al puente, prohibición de sobrepeso y límite de velocidad. Se puede considerar que la señalización del puente es suficiente. Solo sería necesario la placa de identificación del puente para fuera completa. Por tanto, se recomienda la instalación de las mismas.

1	DAÑO PEQUEÑO PERO REPARACIÓN NO ES NECESARIA (EXCEPTO MANTENIMIENTO MENOR)
---	--

TIPO	DESCRIPCIÓN	UNIDAD	CANTIDAD	VALOR UNITARIO	VALOR PARCIAL
92	COLOCACION SEÑAL	UND	2	158,691	317,382
TOTAL INTERVENCIÓN					317,382

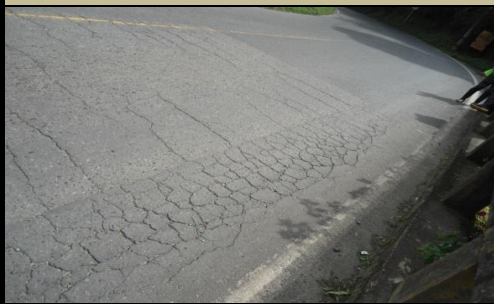
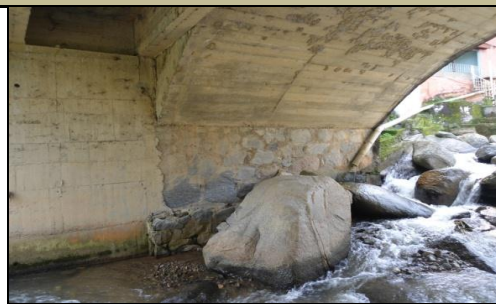
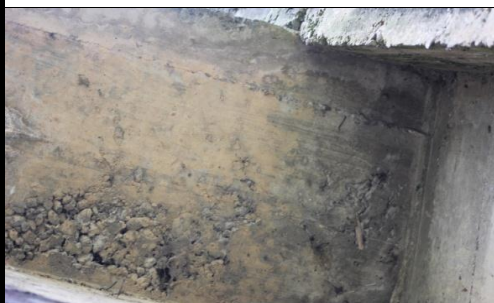
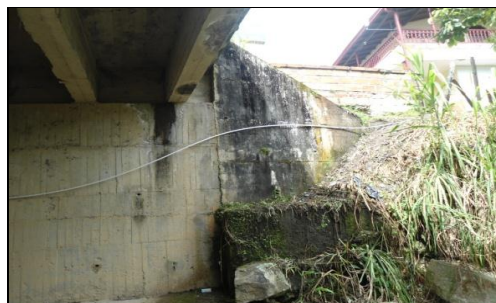
COMPONENTE 17 - PUENTE EN GENERAL

El puente en su componente general se ha calificado como 3, Daño significativo, reparación necesaria muy pronto. Dado que algunos componentes del puente como son los conos y la losa, la superficie, se encuentran con algunos daños de consideración y requieren pronta intervención.

3 DAÑO SIGNIFICATIVO, REPARACIÓN NECESARIA MUY PRONTO
