**ESTUDIOS DE INSPECCION E INVENTARIO DE PUENTES  
DE LA RED NACIONAL DE CARRETERAS  
ZONA OCCIDENTE**

**INFORME PUENTE IRACAL 01- 6205-007.00  
PR 22+0500  
RUTA 6205 CRUCE RUTA 25 (HATILLO)-CISNEROS  
DEPARTAMENTO DE ANTIOQUIA**

**INFORME PUENTE IRACAL  
01- 6205-007.00  
REGIONAL 01 - ANTIOQUIA  
CARRETERA CRUCE RUTA 25 (HATILLO)- CISNEROS**

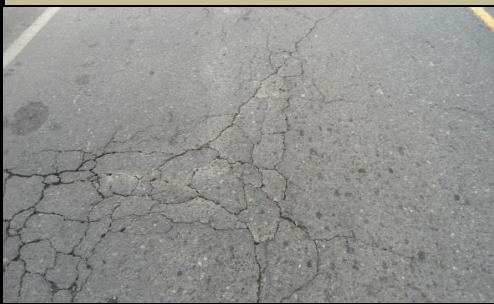
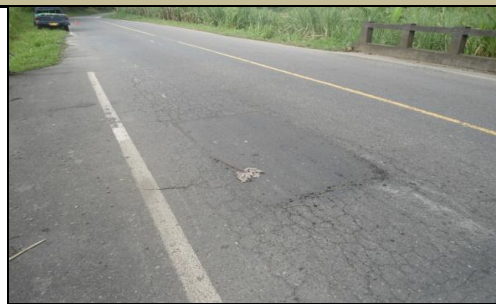
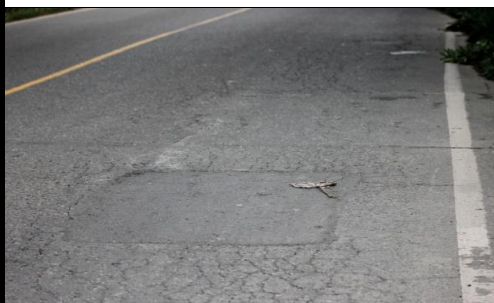
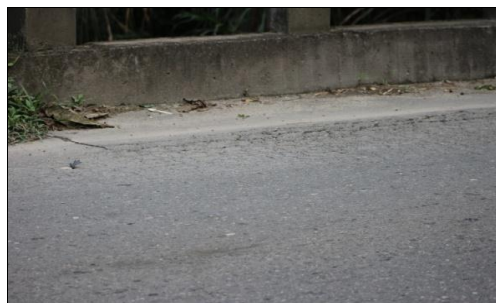
La superficie del puente es una carpeta asfáltica de 10cm de espesor, la cual presenta algunos daños de consideración media. Hacia los accesos del puente, justo en la ubicación de las juntas de construcción, se observa piel de cocodrilo con aberturas superiores a 3mm, presenta desgaste y desportillamiento de los bordes, así como en algunas zonas de la superficie media del puente. Por lo tanto se requiere de bacheo asfáltico en las zonas afectadas, con el fin de evitar el progreso y por consiguiente dificultad en el tráfico vehicular. El drenaje se realiza a través de los pasos en la losa de concreto localizados en la zona de la ampliación, estos se encuentran en mal estado su recuperación se plantea en la componente 10. La demarcación horizontal requiere mantenimiento.

2 ALGÚN DAÑO, REPARACIÓN NECESARIA CUANDO SE PRESENTE LA OCASIÓN. EL COMPONENTE FUNCIONA COMO SE DISEÑÓ

TIPO	DESCRIPCIÓN	UNIDAD	CANTIDAD	VALOR UNITARIO	VALOR PARCIAL
20	BACHEO DE CARPETA ASFALTICA	M2	50	38,467	1,923,350
27	REPARACION DE DEMARCACION	ML	44	20,716	911,504
<b>TOTAL INTERVENCIÓN</b>					<b>2,834,854</b>

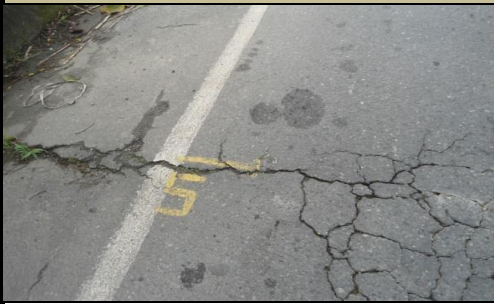
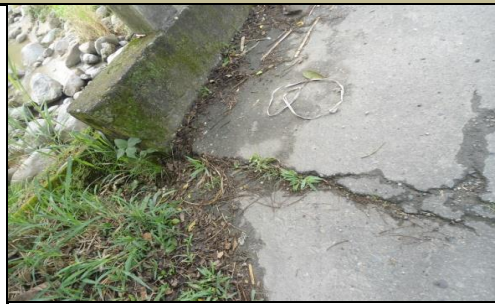
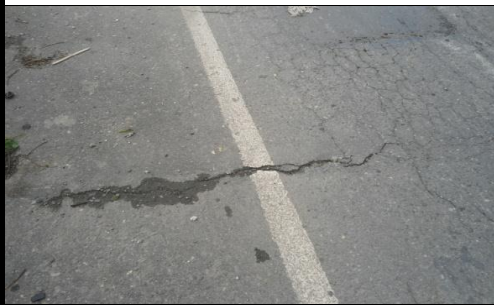
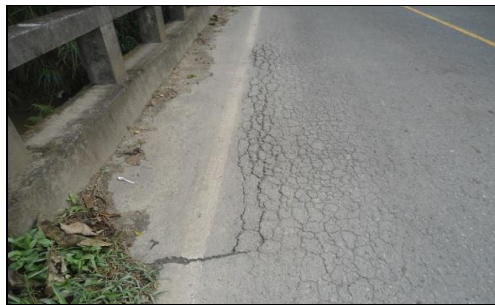
No se visualiza el dispositivo de juntas de expansión, sin embargo se observa en la subestructura signos de humedad proveniente del elemento, lo cual quiere decir que el dicho dispositivo no se encuentra funcionando de manera adecuada; por lo tanto requiere del cambio de junta a goma asfáltica. Este únicamente es necesario en la zona de la ampliación, ya que en arco no cuenta con este componente.

3 DAÑO SIGNIFICATIVO, REPARACIÓN NECESARIA MUY PRONTO

TIPO	DESCRIPCIÓN	UNIDAD	CANTIDAD	VALOR UNITARIO	VALOR PARCIAL
C	CAMBIO A JUNTA DE GOMA ASFÁLTICA	ML	8	712,894	5,703,152
<b>TOTAL INTERVENCIÓN</b>					<b>5,703,152</b>

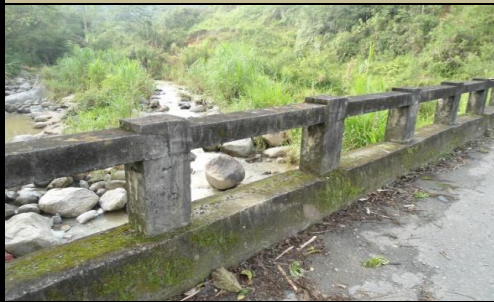
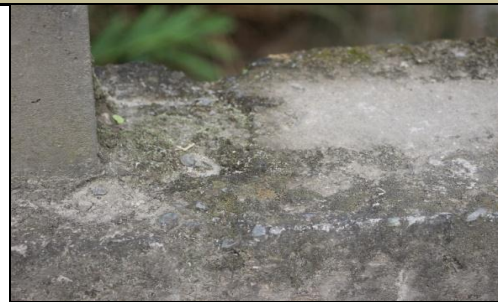
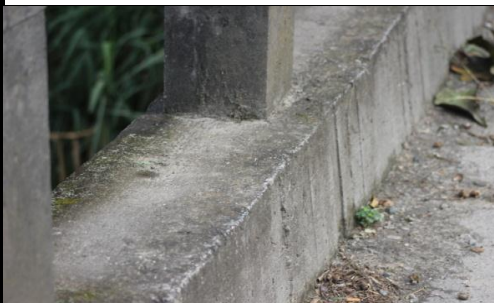
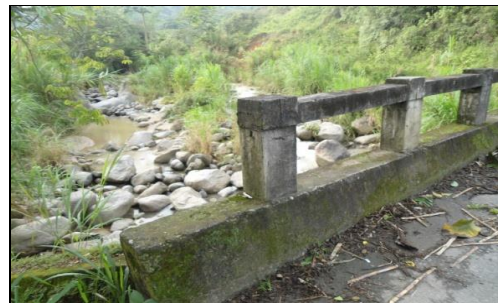
El puente no cuenta con andenes. Los bordillos existentes presentan en algunas zonas daños de poca consideración en el concreto. Por lo tanto es necesario que se realicen las respectivas reparaciones y pintura general como parte del mantenimiento rutinario del elemento.

1	DAÑO PEQUEÑO PERO REPARACIÓN NO ES NECESARIA (EXCEPTO MANTENIMIENTO MENOR)
---	--

TIPO	DESCRIPCIÓN	UNIDAD	CANTIDAD	VALOR UNITARIO	VALOR PARCIAL
34	PINTURA DE CONCRETO	ML	25	15,455	386,375
30	REPARACION DE CONCRETO	ML	2	91,497	182,994
10	LIMPIEZA	ML	25	2,294	57,350
<b>TOTAL INTERVENCIÓN</b>					<b>626,719</b>

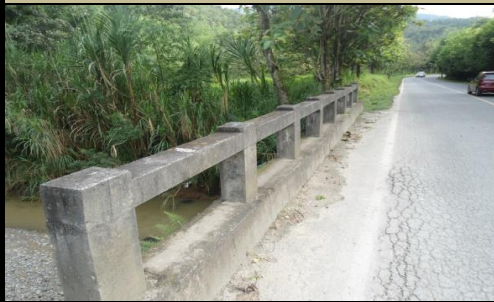
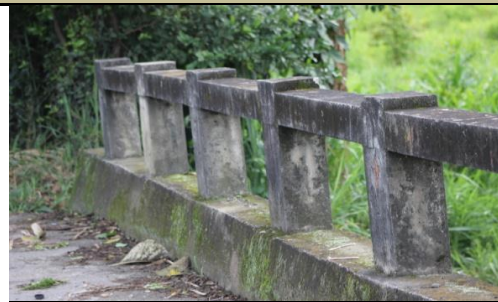
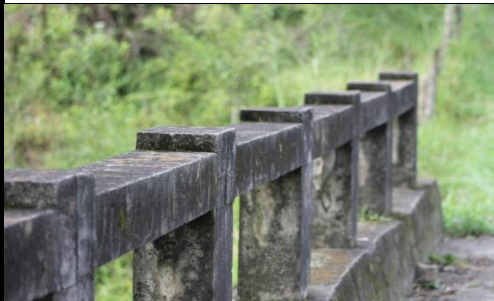
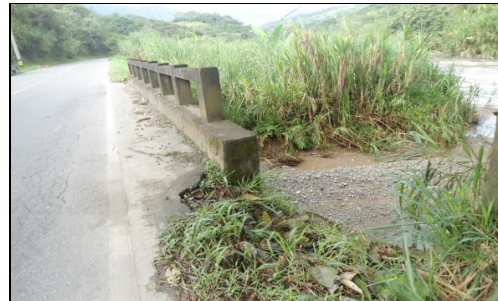
Las barandas existentes corresponden a pasamanos en concreto con pilastras en concreto. No se observan daños en el concreto. Por lo anterior, se requiere como parte del mantenimiento rutinario del puente la respectiva pintura del elemento.

1	DAÑO PEQUEÑO PERO REPARACIÓN NO ES NECESARIA (EXCEPTO MANTENIMIENTO MENOR)
---	--

TIPO	DESCRIPCIÓN	UNIDAD	CANTIDAD	VALOR UNITARIO	VALOR PARCIAL
10	LIMPIEZA	ML	38	4,516	171,608
34	PINTURA DE CONCRETO	ML	38	22,728	863,664
<b>TOTAL INTERVENCIÓN</b>					<b>1,035,272</b>

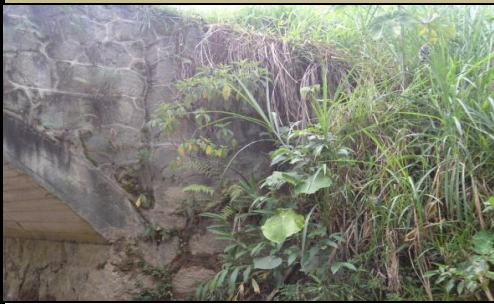
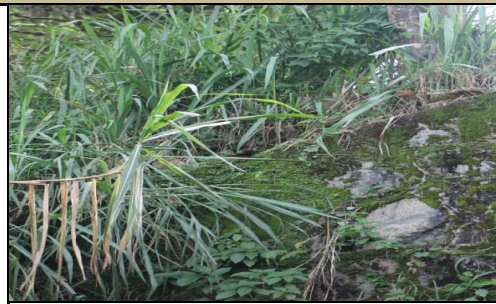
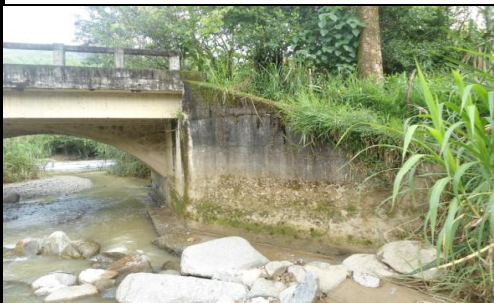
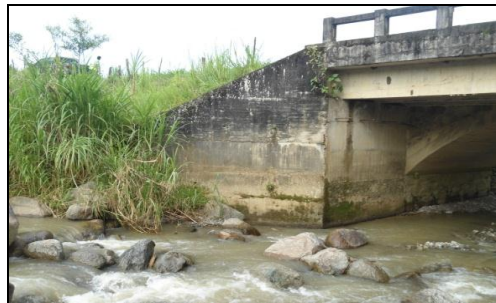
Las aletas vinculadas a los estribos conforman los llenos de los accesos y se conecta en forma directa con el terreno natural. Hacia los cuatro lados del puente se observa gran vegetación de los conos, la cual se comienza a adherir a las aletas, además de leves socavaciones con arrastre de material producto del agua de escorrentía proveniente de la superficie del puente. Por lo tanto, es necesario que se construyan en estas zonas cunetas que de manera efectiva conduzcan el agua.

3 DAÑO SIGNIFICATIVO, REPARACIÓN NECESARIA MUY PRONTO

TIPO	DESCRIPCIÓN	UNIDAD	CANTIDAD	VALOR UNITARIO	VALOR PARCIAL
D	CONSTRUCCION DE CUNETAS	ML	25	126,480	3,162,000
<b>TOTAL INTERVENCIÓN</b>					<b>3,162,000</b>

- Con el fin de conducir de manera adecuada el agua de escorrentía proveniente de la superficie hacia los cuatro lados del puente se deben construir cunetas con el fin de evitar que se generen daños en los elementos más cercanos al puente como las aletas o socavaciones de gran proporción en las zonas mencionadas.

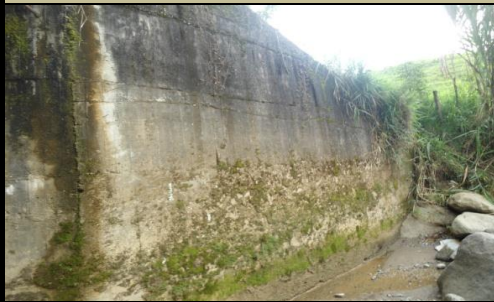
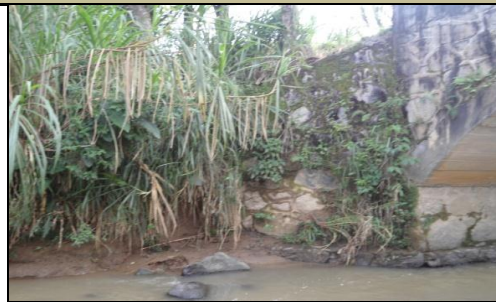
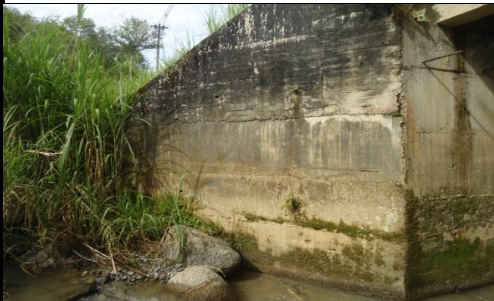
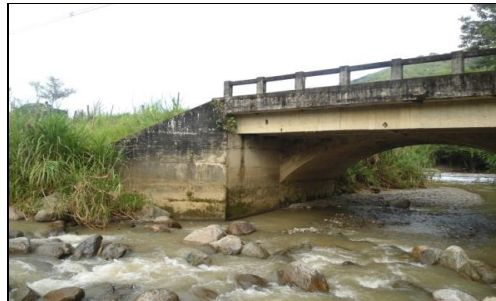
Aletas integradas a los estribos en la zona de ampliación en concreto reforzado. Se observan humedades generalizadas provenientes de la superficie del puente. No se hacen evidentes fisuras o daños del concreto. Por lo tanto, es necesario realizar una limpieza en el elemento, como parte del mantenimiento rutinario del mismo.

0 SIN DAÑO O DAÑO INSIGNIFICANTE

TIPO	DESCRIPCIÓN	UNIDAD	CANTIDAD	VALOR UNITARIO	VALOR PARCIAL
10	LIMPIEZA	M2	168	10,755	1,806,840
<b>TOTAL INTERVENCIÓN</b>					<b>1,806,840</b>

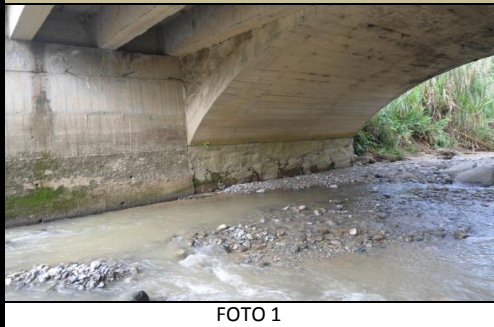
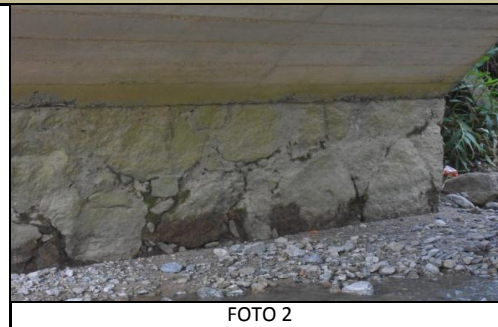
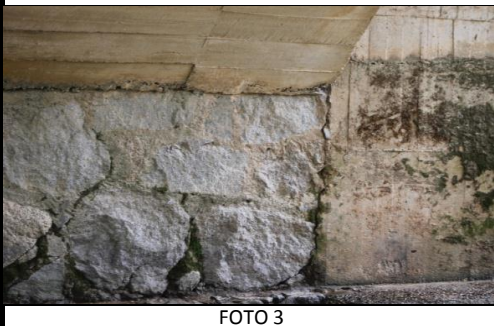
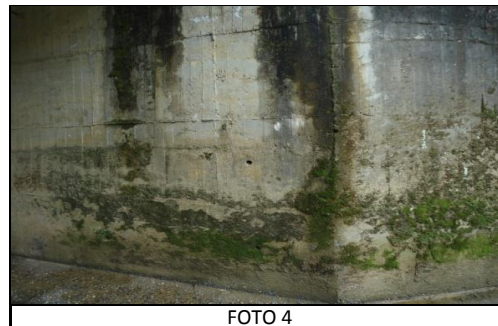
Los estribos del arco son en concreto ciclópeo y sirven como protección al apoyo del arco con el suelo del apoyo, estos presentan algunos sectores con material suelto. Se deben realizar las respectivas reparaciones en estas zonas. Los estribos en concreto reforzado, pertenecientes al sector de la ampliación, presentan humedades provenientes de las juntas de expansión, por lo tanto debe realizarse limpieza general como parte del mantenimiento rutinario del puente.

1	DAÑO PEQUEÑO PERO REPARACIÓN NO ES NECESARIA (EXCEPTO MANTENIMIENTO MENOR)
---	--

TIPO	DESCRIPCIÓN	UNIDAD	CANTIDAD	VALOR UNITARIO	VALOR PARCIAL
31	TRATAMIENTO SUPERFICIAL DE CONCRETO	M2	12	146,258	1,755,096
10	LIMPIEZA	M2	30	11,699	350,970
<b>TOTAL INTERVENCIÓN</b>					<b>2,106,066</b>

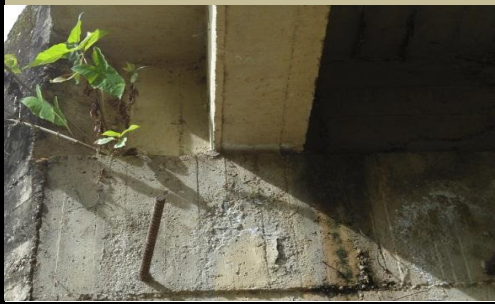
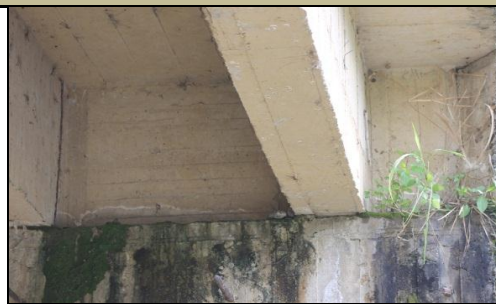
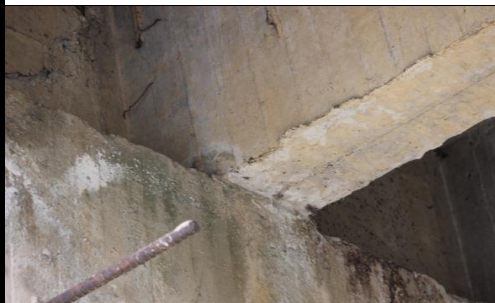
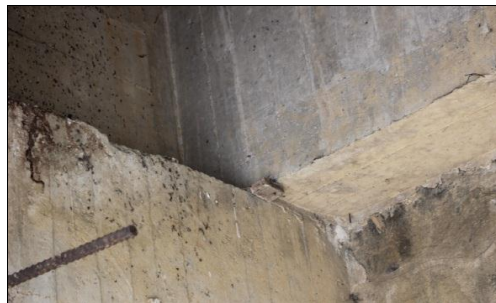
Los apoyos fijos en ambos estribos, están compuestos por juntas de construcción en las cuales no se observan daño de consideración, por lo tanto no se requiere de ningún tipo de intervención en esta componente. Estos apoyos se presentan únicamente en la zona de ampliación del puente.

0 SIN DAÑO O DAÑO INSIGNIFICANTE

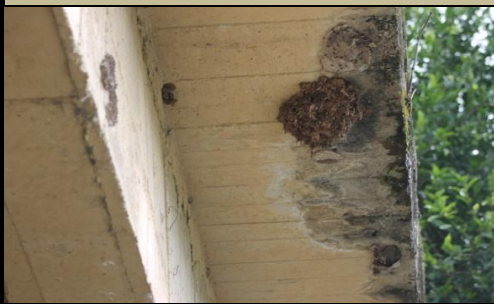
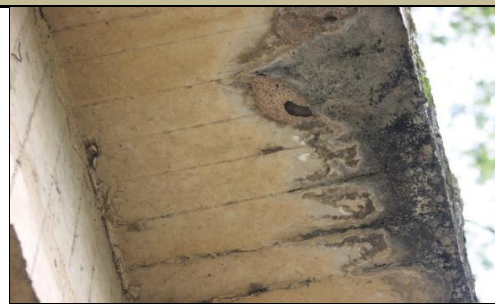
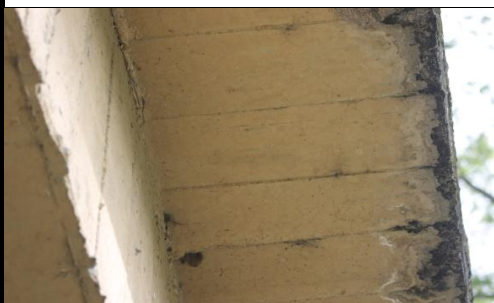
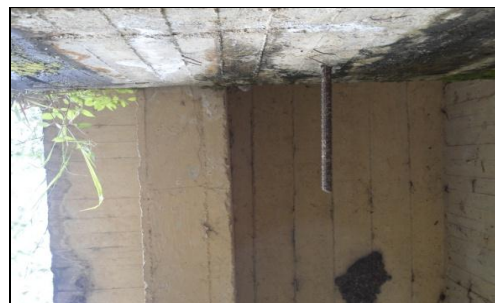
Se observa en general hormigoneo leve con material suelto y en mínimas proporciones acero expuesto. Humedades provenientes de la superficie con manchas negras y blancas, ya que los drenes se encuentran totalmente fuera de funcionamiento. Se recomienda la reparación de todos los drenes de la losa y por consiguiente la reparación del concreto en las áreas afectadas.

3 DAÑO SIGNIFICATIVO, REPARACIÓN NECESARIA MUY PRONTO

TIPO	DESCRIPCIÓN	UNIDAD	CANTIDAD	VALOR UNITARIO	VALOR PARCIAL
B	REPARACION DE CONCRETO	M2	30	394,663	11,839,890
E	REPARACION DE DRENES	UND	4	74,147	296,588
<b>TOTAL INTERVENCIÓN</b>					<b>12,136,478</b>

- La losa requiere la reparación de los drenes existentes, ya que se presentan grandes humedades en el área del voladizo con crecimiento de vegetación. De igual manera hormigoneo y acero expuesto en mínimas proporciones, que requiere su respectiva reparación.

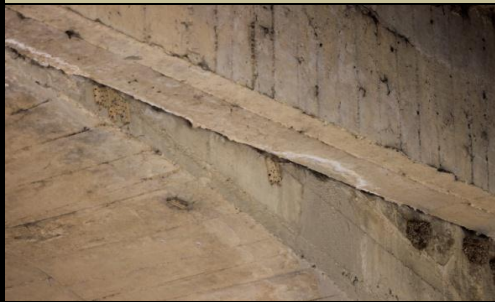
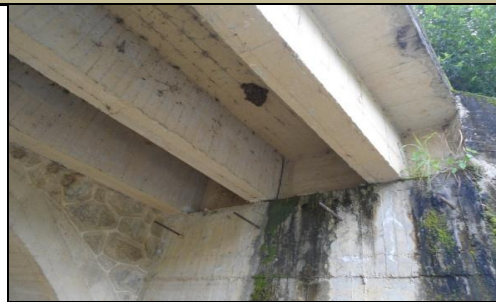
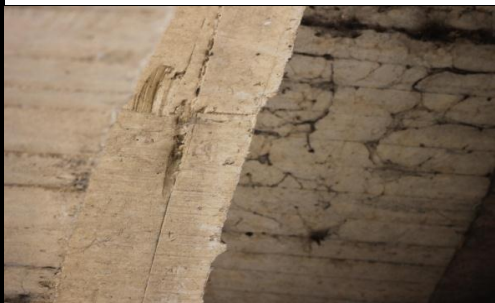
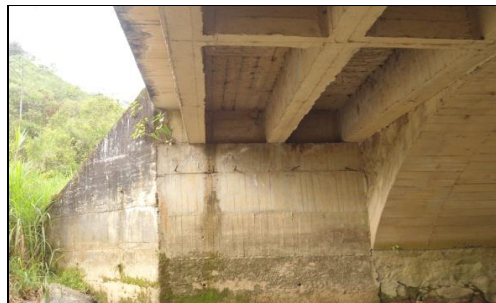
Superestructura de tipo secundario, con 3 vigas simplemente apoyadas con sección transversal constante, correspondientes a una ampliación hacia el lado derecho del puente. Dichos elementos se encuentran en general en buenas condiciones; no se observan fisuras o daños del concreto de consideración. Sin embargo, hacia el E51 en la R11 de apoyo se evidencia el acero de refuerzo en mínima proporción. Por lo tanto, se requiere la reparación del concreto en esta zona.

2 ALGÚN DAÑO, REPARACIÓN NECESARIA CUANDO SE PRESENTE LA OCASIÓN. EL COMPONENTE FUNCIONA COMO SE DISEÑÓ

TIPO	DESCRIPCIÓN	UNIDAD	CANTIDAD	VALOR UNITARIO	VALOR PARCIAL
30	REPARACION DE CONCRETO	ML	4	338,623	1,354,492
<b>TOTAL INTERVENCIÓN</b>					<b>1,354,492</b>

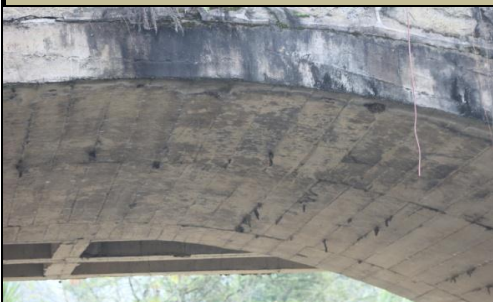
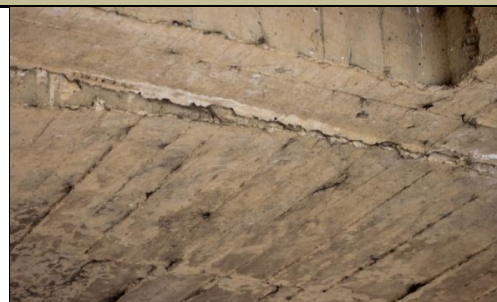
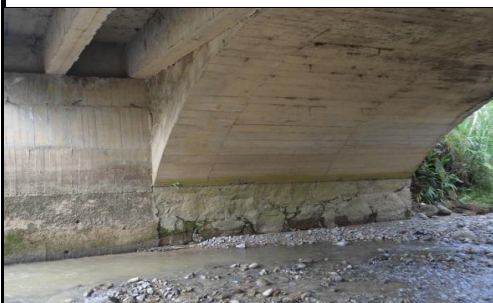
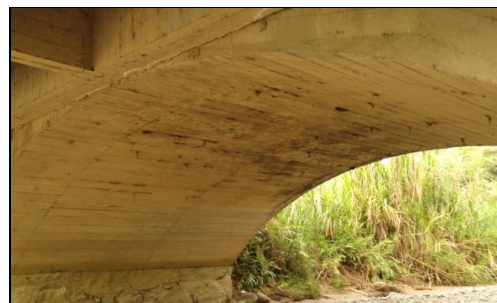
Superestructura de tipo principal; correspondiente un arco inferior tipo cerrado, simplemente apoyado con sección variable en concreto ciclópeo y una longitud de 9.1m. En general se observan daños de menor consideración en el concreto, presentándose hormigoneo en la parte inferior del arco. Se recomienda la respectiva reparación del mismo en estas zonas.

2 ALGÚN DAÑO, REPARACIÓN NECESARIA CUANDO SE PRESENTE LA OCASIÓN. EL COMPONENTE FUNCIONA COMO SE DISEÑÓ

TIPO	DESCRIPCIÓN	UNIDAD	CANTIDAD	VALOR UNITARIO	VALOR PARCIAL
30	REPARACION DE CONCRETO	ML	15	238,625	3,579,375
<b>TOTAL INTERVENCIÓN</b>					<b>3,579,375</b>

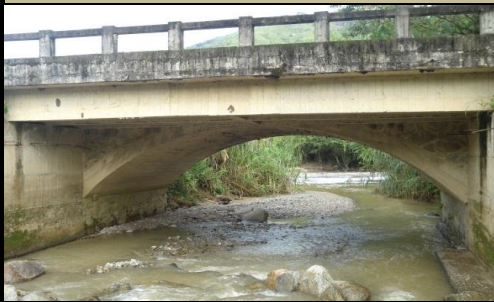
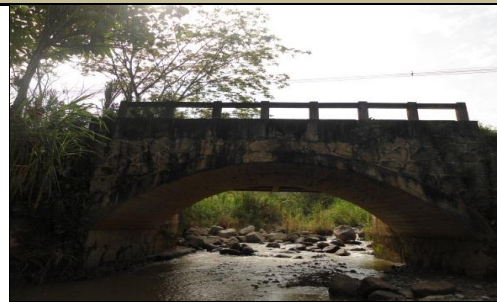
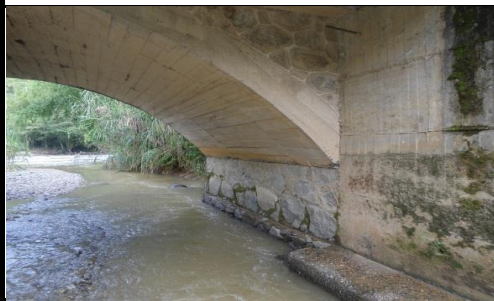
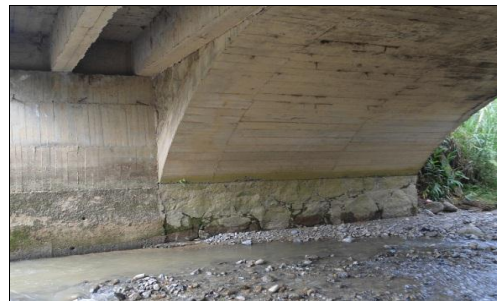
El Puente cruza un arroyo con una sección de 9.10 m de cauce y gálibo central de 3.92 m. Se observa una velocidad del cauce baja. El cauce no presenta ningún tipo de riesgo para la cimentación del puente. No se hace necesario llevar a cabo ningún tipo de actividad para la protección de la estructura.

0 SIN DAÑO O DAÑO INSIGNIFICANTE

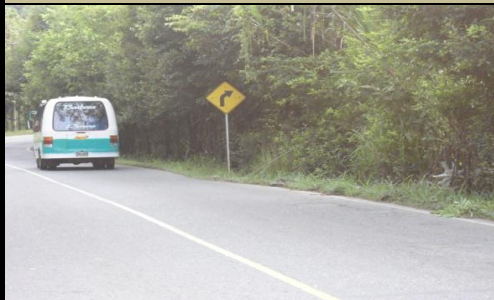
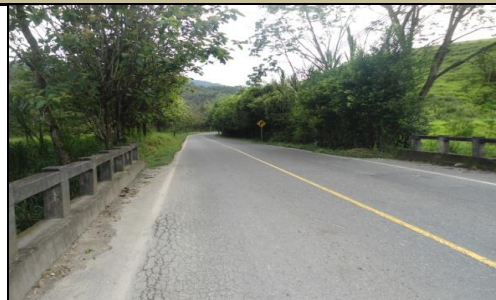
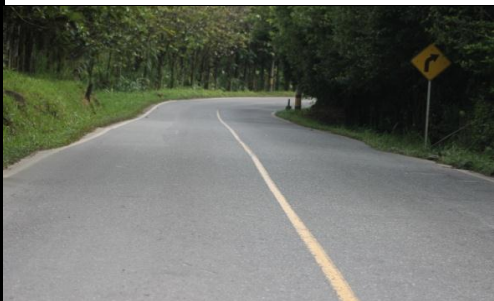
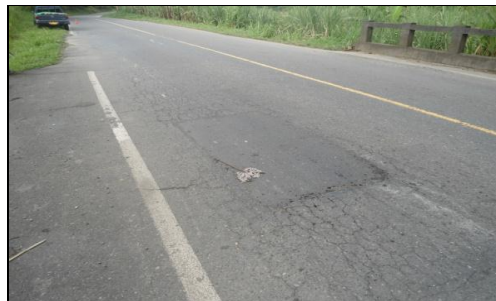
Es necesaria la instalación de 4 señales verticales, dada la poca señalización del lugar y el continuo tráfico de ganado por la zona. Se requiere entonces señal de proximidad a puente y velocidad máxima en ambos sentidos y ganado en la vía, lo anterior con el fin de evitar accidentes de consideración e información en la vía.

1	DAÑO PEQUEÑO PERO REPARACIÓN NO ES NECESARIA (EXCEPTO MANTENIMIENTO MENOR)
---	--

TIPO	DESCRIPCIÓN	UNIDAD	CANTIDAD	VALOR UNITARIO	VALOR PARCIAL
92	COLOCACION SEÑAL	UND	6	158,691	952,146
<b>TOTAL INTERVENCIÓN</b>					<b>952,146</b>

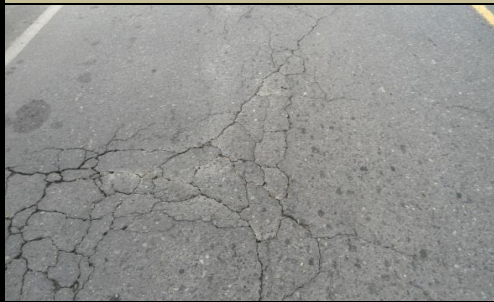
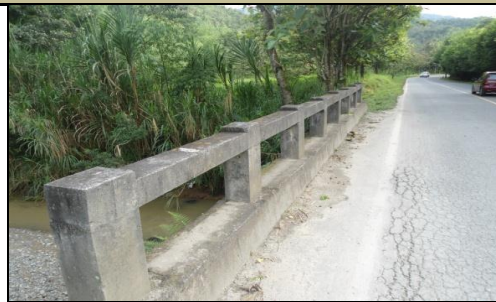
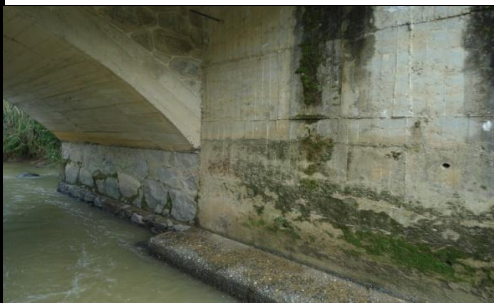
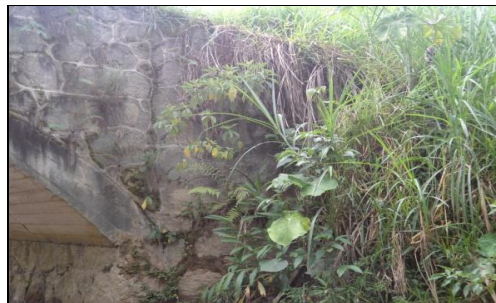
El puente en su componente general se ha calificado como 2 (Algún daño, reparación necesaria cuando se presente la ocasión). Dado que algunos componentes del puente como son las juntas de expansión, los conos y la losa, se encuentran con algunos daños de consideración y requieren intervención.

2	ALGÚN DAÑO, REPARACIÓN NECESARIA CUANDO SE PRESENTE LA OCASIÓN. EL COMPONENTE FUNCIONA COMO SE DISEÑÓ
---	---
