**ESTUDIOS DE INSPECCION E INVENTARIO DE PUENTES  
DE LA RED NACIONAL DE CARRETERAS  
ZONA OCCIDENTE**

**INFORME PUENTE QUEBRADA LA EME 01- 6205-008.00  
PR 25+0380  
RUTA 6205 CRUCE RUTA 25 (HATILLO)-CISNEROS  
DEPARTAMENTO DE ANTIOQUIA**

**CONSORCIO INGENIERIA VIAL 2011**

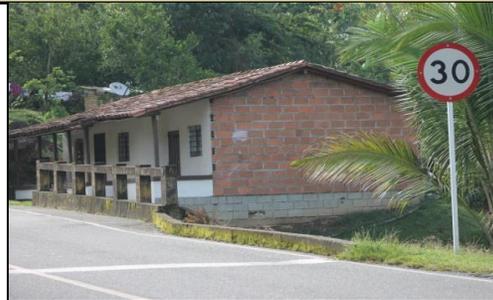
FOTO 2: PLACA IDENTIFICACIÓN PUENTE-NO EXISTE

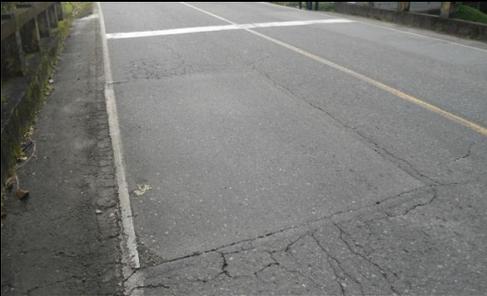
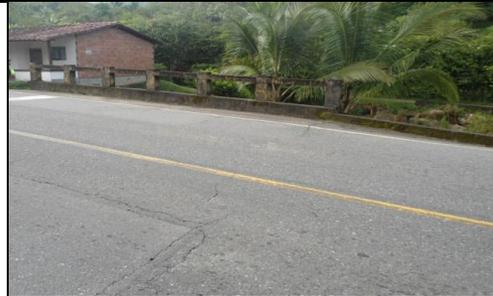
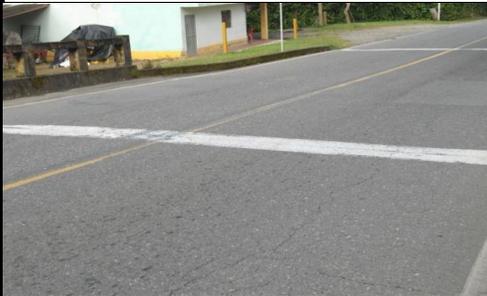
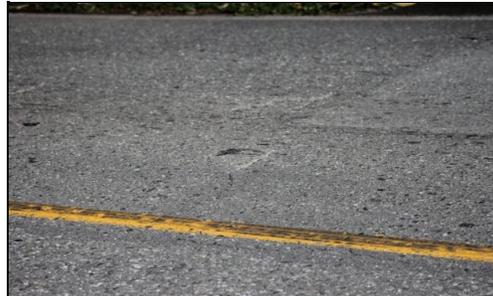
**COMPONENTE 1 - SUPERFICIE DEL PUENTE**

La superficie del puente es una carpeta asfáltica de 10cm de espesor, la cual presenta un desgaste menor. Se observa asentamiento en el sector de las juntas de expansión, con fisuras leves y piel de cocodrilo, presentando aberturas entre 1 y 3 mm sin desportillamiento. De igual manera fisuras longitudinales en la misma proporción y hacia el lado izquierdo del puente, entre el puente original y la ampliación. Dado lo anterior se requiere sellar las fisuras encontradas y efectuar bacheo en las áreas afectadas.

Existe filtración de agua entre la superficie del puente en arco y la ampliación, es necesaria la reparación del material sellador entre estas placas para detener la filtración hacia la losa de concreto. El drenaje requiere reparación hacia los voladizos de la ampliación, ya que estos afectan el estado de la losa. Con las actividades de mantenimiento planteadas se hace necesaria la reparación de la demarcación horizontal del puente. ☒

2 ALGÚN DAÑO, REPARACIÓN NECESARIA CUANDO SE PRESENTE LA OCASIÓN. EL COMPONENTE FUNCIONA COMO SE DISEÑÓ

TIPO	DESCRIPCIÓN	UNIDAD	CANTIDAD	VALOR UNITARIO	VALOR PARCIAL
20	BACHEO DE CARPETA ASFALTICA	M2	47	38,467	1,807,949
23	SELLO DE FISURAS	M2	15	74,198	1,112,970
26	REPARACION MATERIAL SELLADOR	ML	7	35,182	246,274
27	REPARACION DE DEMARCACION	ML	28	20,716	580,048
<b>TOTAL INTERVENCIÓN</b>					<b>3,747,241</b>

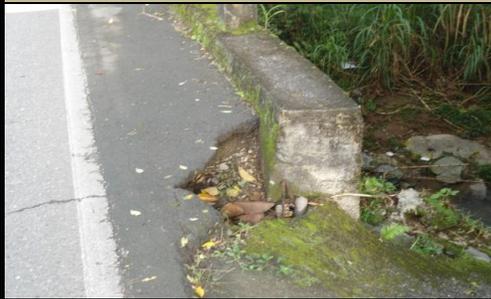
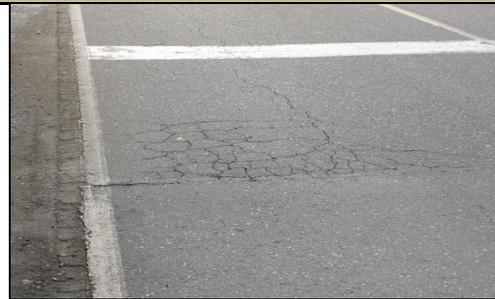
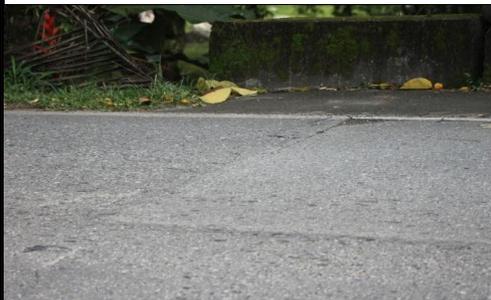
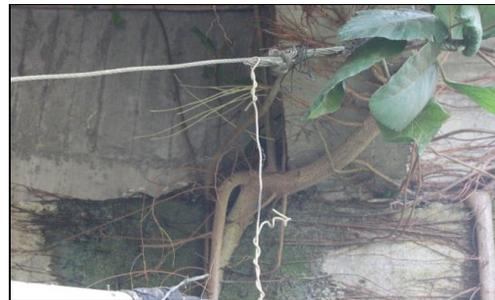
**COMPONENTE 2 - JUNTAS DE EXPANSION**

No se observa dispositivo de junta de expansión, si esta existe se encuentra debajo de la carpeta asfáltica. Sin embargo se evidencian filtraciones de agua a través de estas juntas a los estribos lo que permite intuir que el material que se encuentra debajo de la carpeta asfáltica no está funcionando adecuadamente. Se observa en la superficie del puente, grietas pronunciadas en la zona de la ampliación que es donde se presenta la junta de expansión. Por lo tanto, se recomienda el cambio de junta a una de goma asfáltica a lo largo de la zona de la ampliación del puente. Es importante anotar que la zona correspondiente al arco no se desarrolla junta de expansión.

3 DAÑO SIGNIFICATIVO, REPARACIÓN NECESARIA MUY PRONTO

TIPO	DESCRIPCIÓN	UNIDAD	CANTIDAD	VALOR UNITARIO	VALOR PARCIAL
C	CAMBIO A JUNTA DE GOMA ASFÁLTICA	ML	6	712,894	4,277,364
<b>TOTAL INTERVENCIÓN</b>					<b>4,277,364</b>

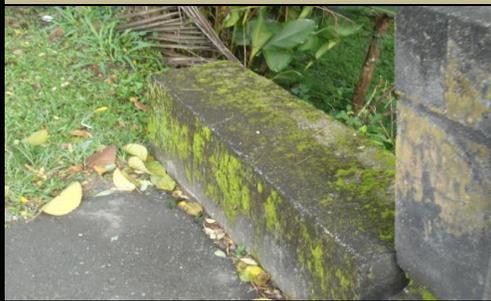
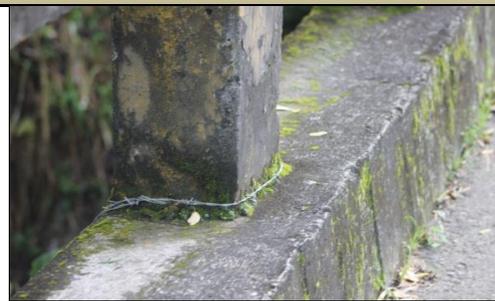
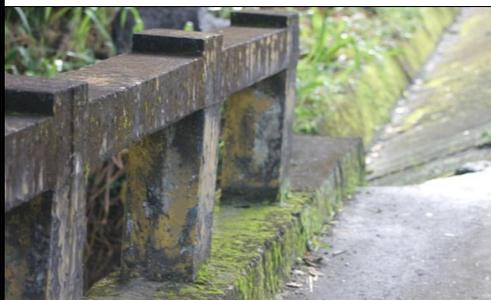
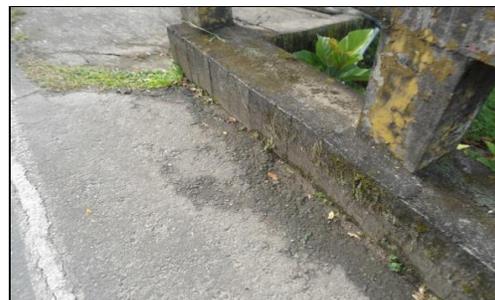
**COMPONENTE 3 - ANDENES/BORDILLOS**

El puente no cuenta con andenes. Los bordillos existentes no presentan deterioro o daños en el concreto. Como parte del mantenimiento rutinario del puente se recomienda la limpieza y pintura de concreto en ambos lados del puente.

0 SIN DAÑO O DAÑO INSIGNIFICANTE

TIPO	DESCRIPCIÓN	UNIDAD	CANTIDAD	VALOR UNITARIO	VALOR PARCIAL
34	PINTURA DE CONCRETO	ML	14	15,455	216,370
10	LIMPIEZA	ML	14	2,294	32,116
<b>TOTAL INTERVENCIÓN</b>					<b>248,486</b>

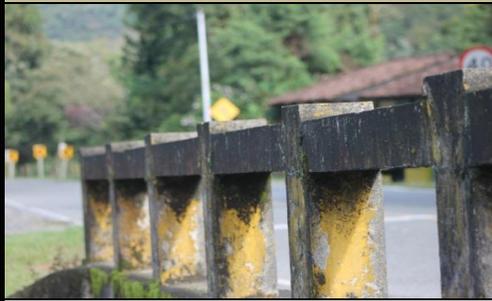
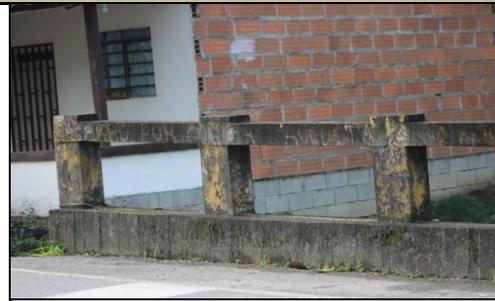
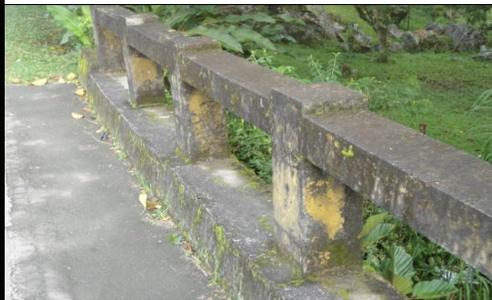
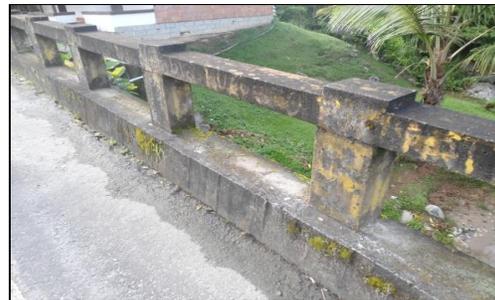
**COMPONENTE 4 - BARANDAS**

Las barandas existentes corresponden a pasamanos en concreto con pilastras en concreto, con algunos daños de baja consideración hacia el extremo de la baranda derecha donde se observa un impacto con pérdida de concreto. Por lo anterior, se requiere la reparación del concreto en esta zona y como parte del mantenimiento rutinario del puente la respectiva pintura del elemento.

1	DAÑO PEQUEÑO PERO REPARACIÓN NO ES NECESARIA (EXCEPTO MANTENIMIENTO MENOR)
---	--

TIPO	DESCRIPCIÓN	UNIDAD	CANTIDAD	VALOR UNITARIO	VALOR PARCIAL
34	PINTURA DE CONCRETO	ML	38	22,728	863,664
30	REPARACION DE CONCRETO	ML	1	293,813	293,813
10	LIMPIEZA	ML	38	4,516	171,608
<b>TOTAL INTERVENCIÓN</b>					<b>1,329,085</b>

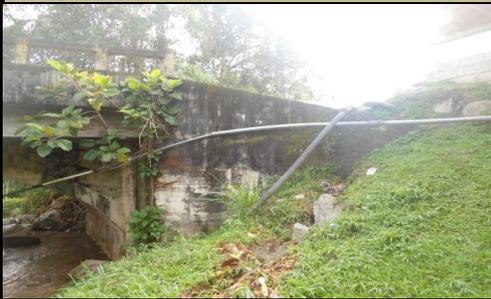
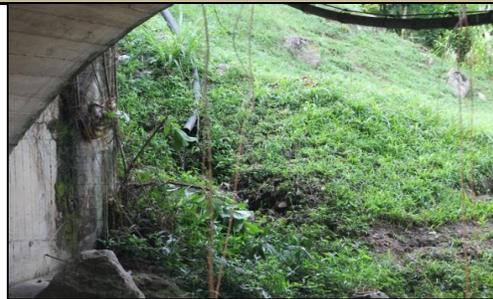
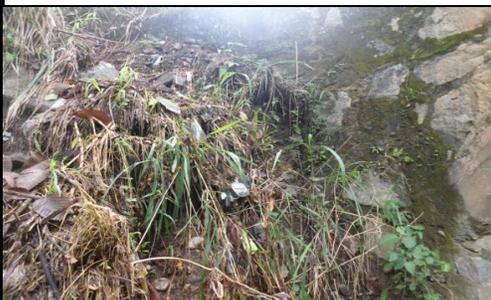
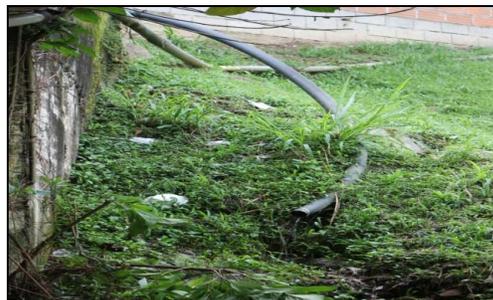
**COMPONENTE 5 - CONOS/TALUDES**

Las aletas vinculadas a los estribos conforman los llenos de los accesos y se conecta en forma directa con el terreno natural. Hacia los cuatro lados del puente se observa gran vegetación de los conos, la cual se comienza a adherir a las aletas, además de leves socavaciones con arrastre de material, producto del agua de escorrentía proveniente de la superficie del puente. Por lo tanto es necesario que se construyan en estas zonas cunetas que de manera efectiva conduzcan el agua.

Como observación en este elemento, hacia el lado izquierdo del ES1, existe ubicada una tubería de acueducto con fugas, que deben ser reparadas ya que la constante humedad genera inestabilidad en la zona.

3 DAÑO SIGNIFICATIVO, REPARACIÓN NECESARIA MUY PRONTO

TIPO	DESCRIPCIÓN	UNIDAD	CANTIDAD	VALOR UNITARIO	VALOR PARCIAL
D	CONSTRUCCION DE CUNETAS	ML	25	126,480	3,162,000
<b>TOTAL INTERVENCIÓN</b>					<b>3,162,000</b>

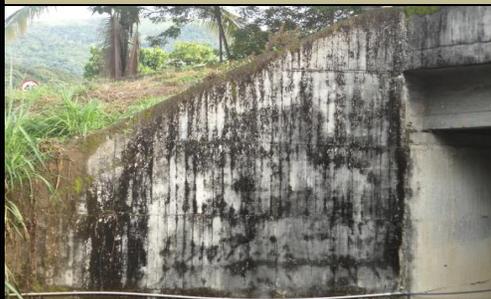
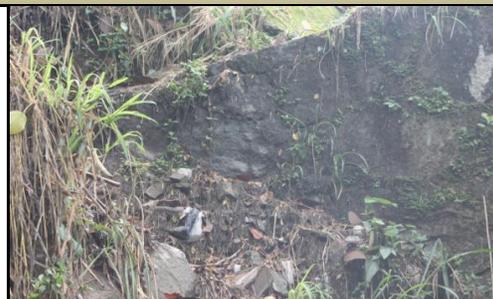
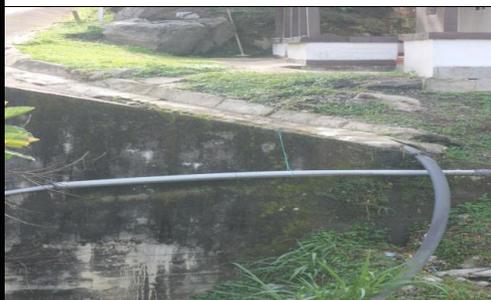
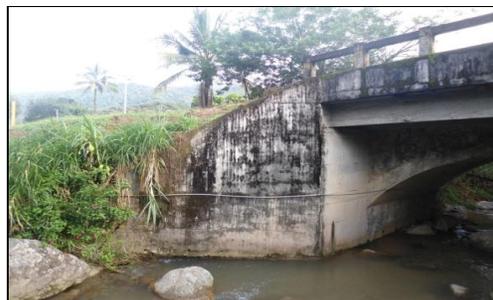
**COMPONENTE 6 - ALETAS**

Aletas integradas a los estribos, en concreto reforzado. Se observan humedades generalizadas provenientes de la superficie del puente. No se hacen evidentes fisuras o daños del concreto. Se recomienda realizar una limpieza en el elemento, como parte del mantenimiento rutinario del mismo.

0 SIN DAÑO O DAÑO INSIGNIFICANTE

TIPO	DESCRIPCIÓN	UNIDAD	CANTIDAD	VALOR UNITARIO	VALOR PARCIAL
10	LIMPIEZA	M2	120	10,755	1,290,600
<b>TOTAL INTERVENCIÓN</b>					<b>1,290,600</b>

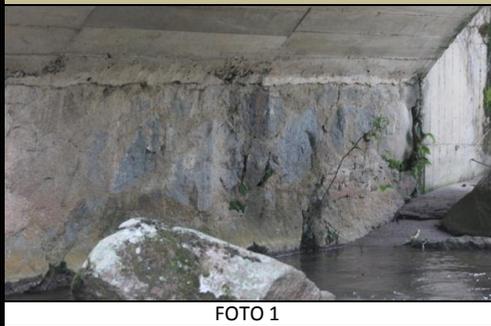
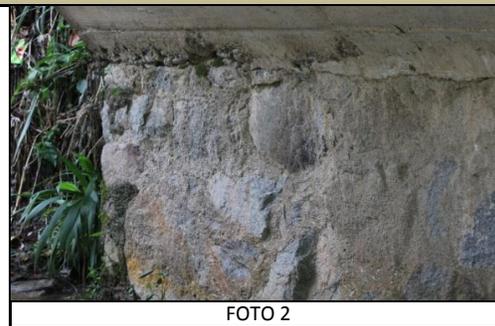
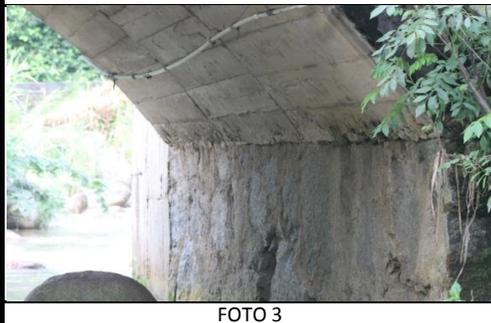
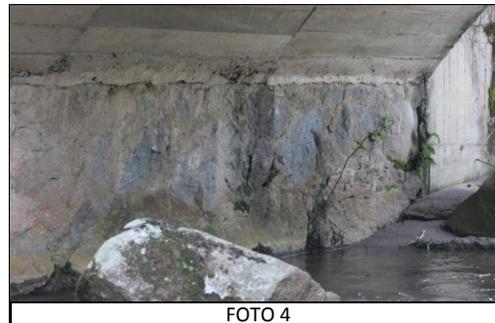
**COMPONENTE 7 - ESTRIBOS**

Los estribos del arco son en concreto ciclópeo y sirven como protección del apoyo del arco con el suelo de apoyo, estos presentan algunos sectores con material suelto. Se deben realizar las respectivas reparaciones en estas zonas. Los estribos en concreto reforzado, pertenecientes al sector de la ampliación no presentan daños de consideración.

1	DAÑO PEQUEÑO PERO REPARACIÓN NO ES NECESARIA (EXCEPTO MANTENIMIENTO MENOR)
---	--

TIPO	DESCRIPCIÓN	UNIDAD	CANTIDAD	VALOR UNITARIO	VALOR PARCIAL
31	TRATAMIENTO SUPERFICIAL DE CONCRETO	M2	12	146,258	1,755,096
<b>TOTAL INTERVENCIÓN</b>					<b>1,755,096</b>

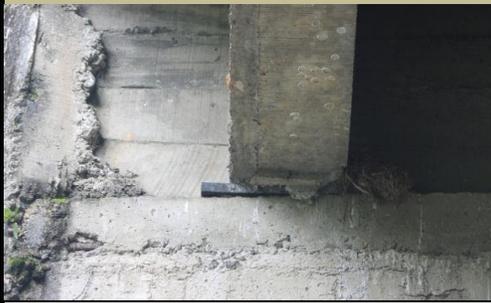
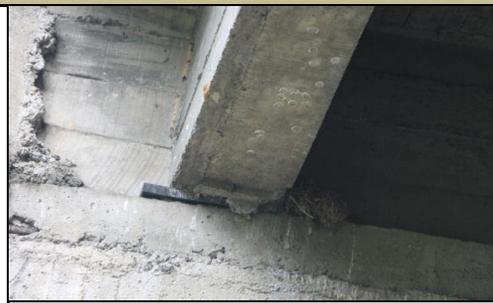
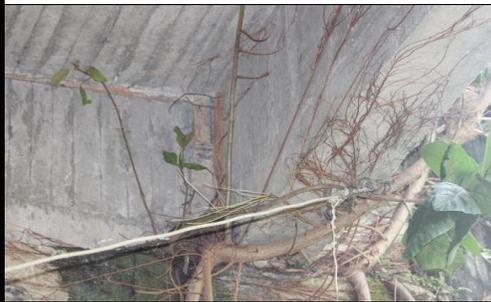
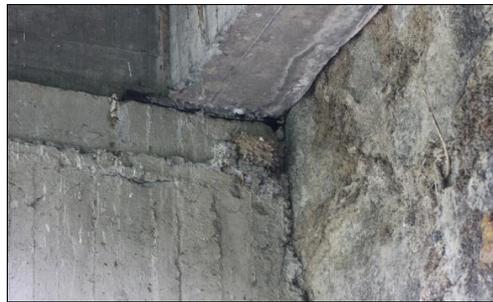
**COMPONENTE 9 - APOYOS**

Los apoyos fijos en ambos estribos, están compuestos por placas de neopreno en las cuales no se observan daño de consideración, por lo tanto no se requiere de ningún tipo de intervención en esta componente. Se hace necesario garantizar la limpieza del apoyo de la VI1 en el E2 ya que se encuentra con gran cantidad de vegetación alrededor.

0 SIN DAÑO O DAÑO INSIGNIFICANTE

TIPO	DESCRIPCIÓN	UNIDAD	CANTIDAD	VALOR UNITARIO	VALOR PARCIAL
10	LIMPIEZA	UND	1	31,191	31,191
<b>TOTAL INTERVENCIÓN</b>					<b>31,191</b>

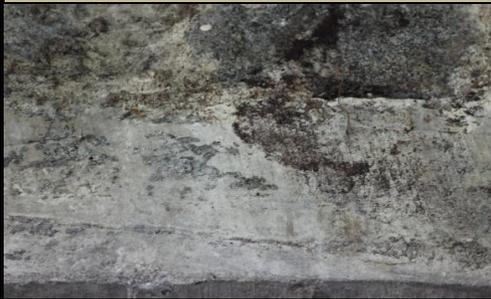
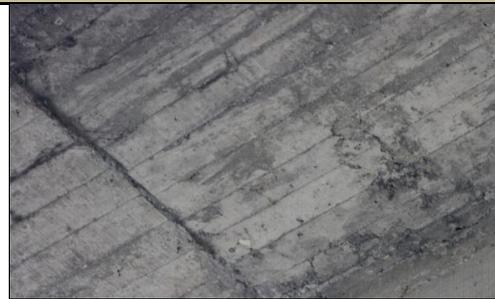
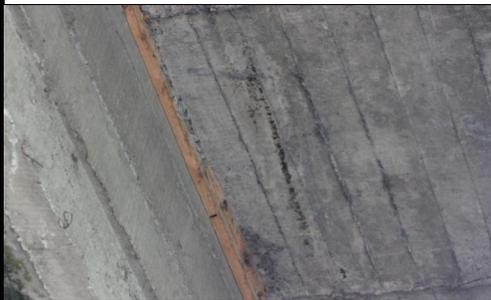
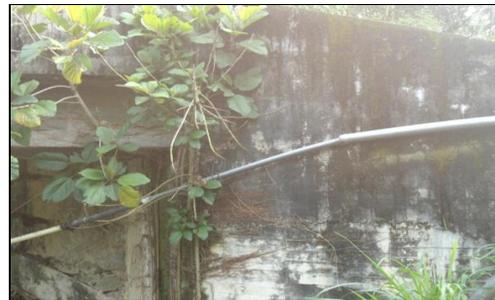
**COMPONENTE 10 - LOSA**

Se observa en general hormigoneo con material suelto y acero expuesto. Humedades provenientes de la superficie con manchas negras y blancas, ya que los drenes se encuentran totalmente fuera de funcionamiento. Se recomienda la reparación de todos los drenes de la losa y por consiguiente la reparación del concreto en las áreas afectadas, dado el crecimiento de vegetación en altas proporciones que puede afectar a otros elementos.

3 DAÑO SIGNIFICATIVO, REPARACIÓN NECESARIA MUY PRONTO

TIPO	DESCRIPCIÓN	UNIDAD	CANTIDAD	VALOR UNITARIO	VALOR PARCIAL
B	REPARACION DE CONCRETO	M2	4	394,663	1,578,652
E	REPARACION DE DRENES	UND	4	74,147	296,588
<b>TOTAL INTERVENCIÓN</b>					<b>1,875,240</b>

- La losa requiere la reparación de los drenes existentes dado que son muy cortos, presentan grandes humedades en el área del voladizo con gran crecimiento de vegetación. De igual manera hormigoneo y acero expuesto en mínimas proporciones, que requiere su respectiva reparación.

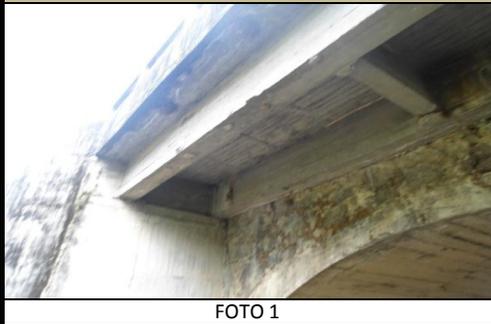
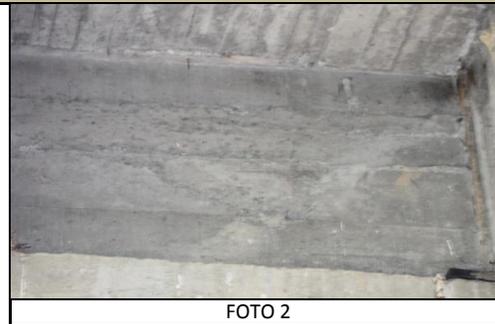
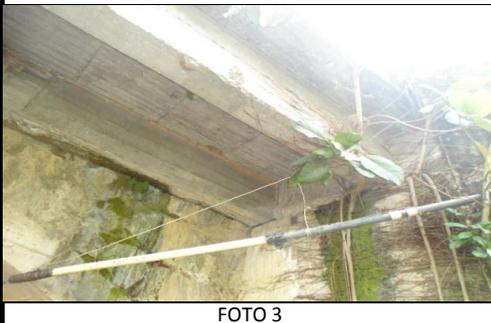
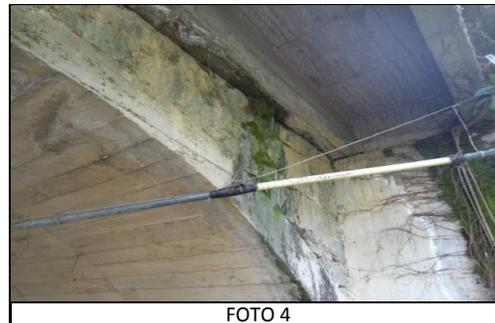
**COMPONENTE 11 - VIGAS/LARGUEROS/DIAFRAGMAS**

Superestructura de tipo secundario, con 2 vigas simplemente apoyadas con sección transversal constante, correspondientes a una ampliación hacia el lado derecho del puente. Dichos elementos presentan en general hormigoneo y acero expuesto. La junta de unión entre las dos superestructuras se encuentra deteriorada, ya que se observa humedad en esta zona. Por lo tanto se requiere la reparación del concreto y sellar la junta con el fin de evitar las continuas filtraciones y posibles afectaciones a otros elementos del puente.

La actividad de sello entre las superficies, la cual afecta a las vigas, se ha considerado dentro de las actividades de realizar en el componente 1.

2 ALGÚN DAÑO, REPARACIÓN NECESARIA CUANDO SE PRESENTE LA OCASIÓN. EL COMPONENTE FUNCIONA COMO SE DISEÑÓ

TIPO	DESCRIPCIÓN	UNIDAD	CANTIDAD	VALOR UNITARIO	VALOR PARCIAL
30	REPARACION DE CONCRETO	ML	5	338,623	1,693,115
<b>TOTAL INTERVENCIÓN</b>					<b>1,693,115</b>

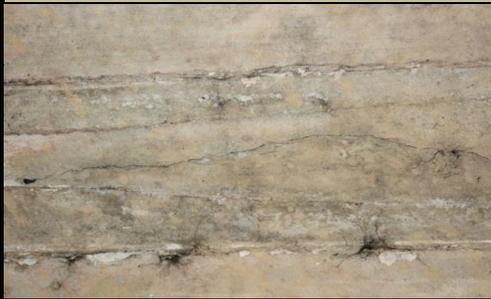
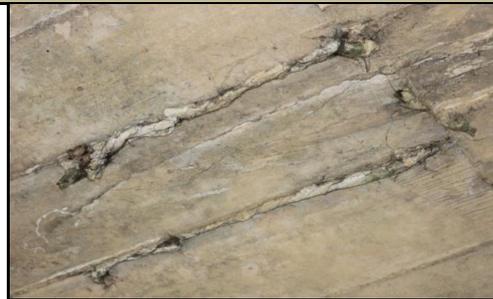
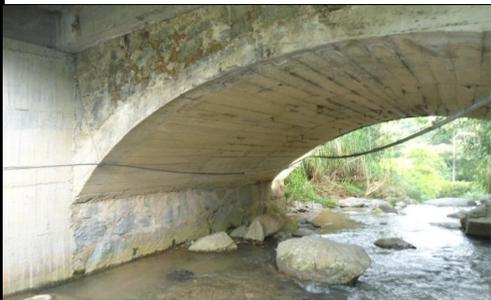
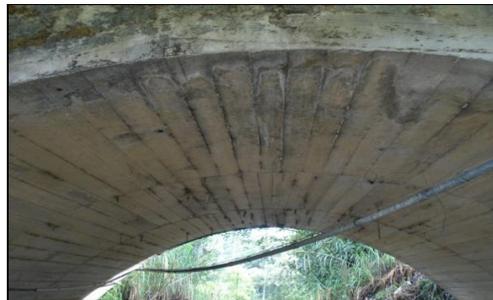
**COMPONENTE 12 - ELEMENTOS DE ARCO**

Superestructura de tipo principal; correspondiente un arco inferior tipo cerrado, simplemente apoyado con sección variable en concreto ciclópeo y una longitud de 6.0 m entre las caras planas de los estribos. En general se observan daños menores en el concreto, presentándose hormigoneo en la parte inferior del arco y fisura transversal de 0.1 mm de espesor y 3 m de longitud en la sección del arco superior. Por lo tanto se deben reparar las zonas afectadas y realizar limpieza dada las humedades generadas por la escorrentía superficial del puente en las paredes exteriores del arco.

2 ALGÚN DAÑO, REPARACIÓN NECESARIA CUANDO SE PRESENTE LA OCASIÓN. EL COMPONENTE FUNCIONA COMO SE DISEÑÓ

TIPO	DESCRIPCIÓN	UNIDAD	CANTIDAD	VALOR UNITARIO	VALOR PARCIAL
30	REPARACION DE CONCRETO	ML	18	238,625	4,295,250
10	LIMPIEZA	ML	66	21,604	1,425,864
<b>TOTAL INTERVENCIÓN</b>					<b>5,721,114</b>

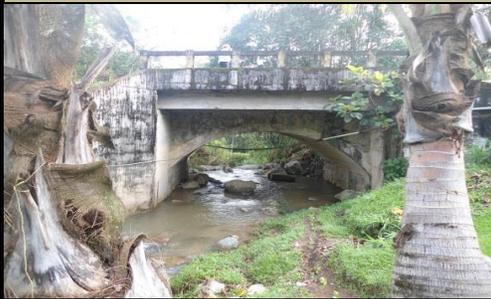
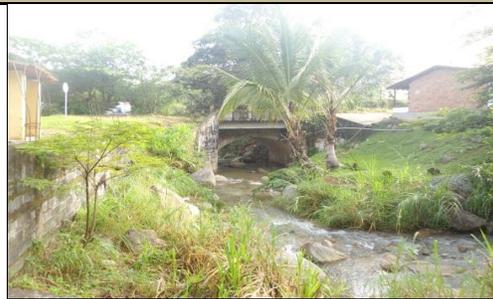
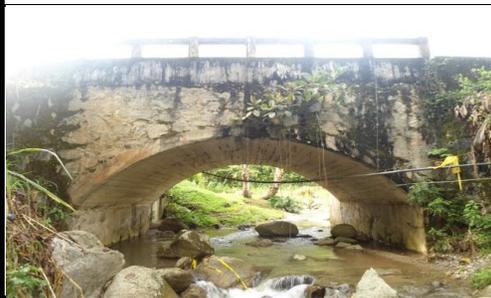
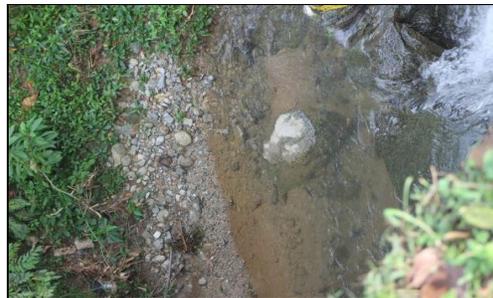
**COMPONENTE 15 - CAUCE**

El Puente cruza una Quebrada denominada La Eme, con una sección de 6.0 m de cauce y gálibo central de 3.27 m. Se observa una velocidad del cauce lenta. No se evidencian problemas causados o posibles por las condiciones actuales del cauce. No se hace necesario llevar a cabo ninguna actividad al componente.

0 SIN DAÑO O DAÑO INSIGNIFICANTE

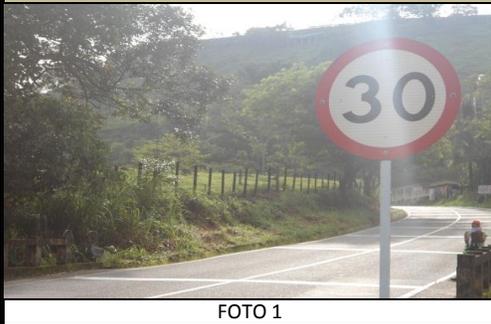
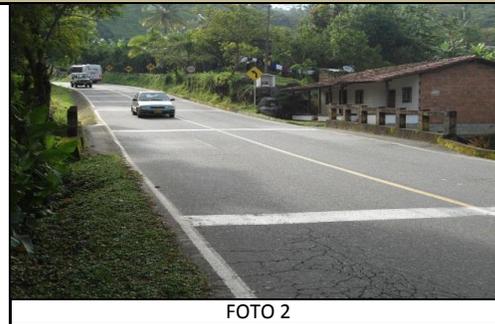
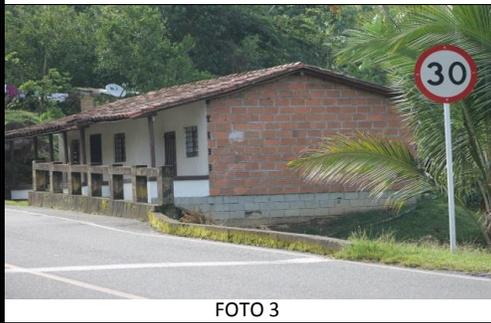
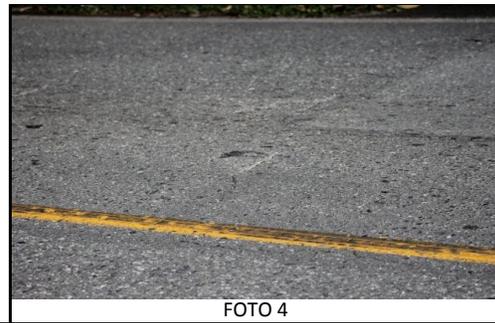
**COMPONENTE 16 - OTROS ELEMENTOS**

El puente únicamente cuenta con una señal indicando la velocidad máxima para la vía, sin embargo, no cuenta con indicación de la proximidad al puente, identificación del puente ni capacidad máxima. Se hace necesario realizar la instalación de estas señales con el fin de brindar a quienes transitan por la zona, mayores índices de seguridad y señalización.

1	DAÑO PEQUEÑO PERO REPARACIÓN NO ES NECESARIA (EXCEPTO MANTENIMIENTO MENOR)
---	--

TIPO	DESCRIPCIÓN	UNIDAD	CANTIDAD	VALOR UNITARIO	VALOR PARCIAL
92	COLOCACION SEÑAL	UND	6	158,691	952,146
<b>TOTAL INTERVENCIÓN</b>					<b>952,146</b>

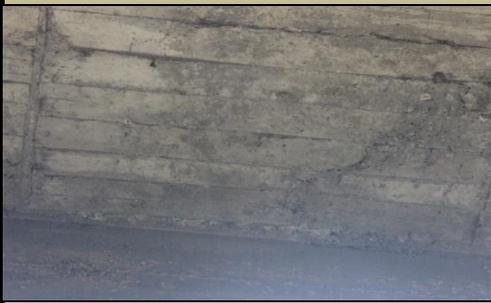
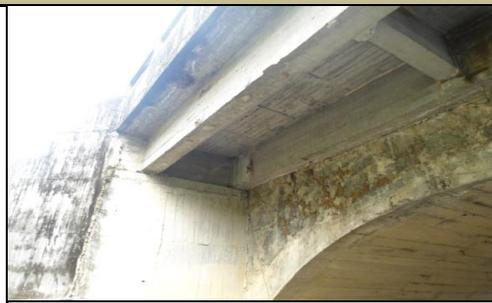
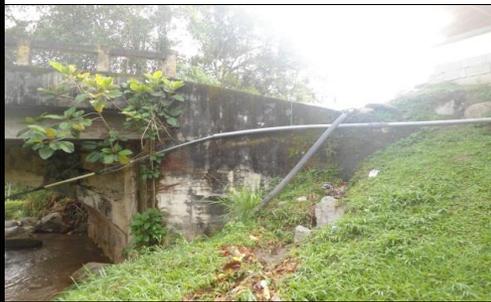
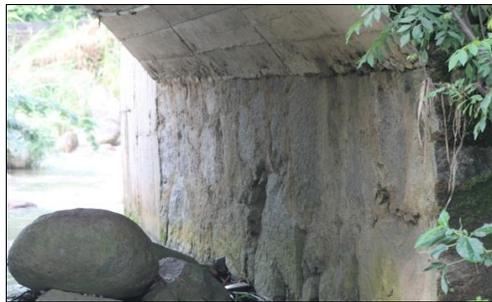
**COMPONENTE 17 - PUENTE EN GENERAL**

El puente en su componente general se ha calificado como 2 (Algún daño, reparación necesaria cuando se presenta la ocasión). Dado que algunos componentes del puente como son los conos y la losa, se encuentran con algunos daños de consideración y requieren intervención.

2 ALGÚN DAÑO, REPARACIÓN NECESARIA CUANDO SE PRESENTE LA OCASIÓN. EL COMPONENTE FUNCIONA COMO SE DISEÑÓ
