**MINISTERIO DE TRANSPORTE
INSTITUTO NACIONAL DE VIAS
SUBDIRECCION DE APOYO TECNICO**

**ESTUDIOS DE INSPECCION E INVENTARIO DE PUENTES
DE LA RED NACIONAL DE CARRETERAS
ZONA OCCIDENTE**

INFORME PUENTE BOTERO 01- 6205-009.00

**RUTA 6205 CRUCE RUTA 25 (HATILLO)-CISNEROS
DEPARTAMENTO DE ANTIOQUIA**

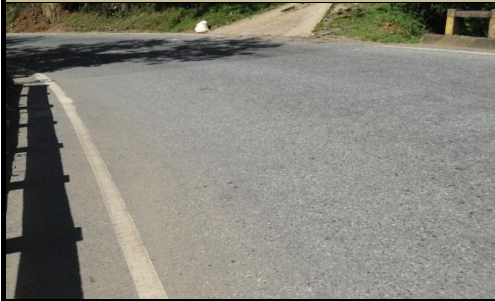
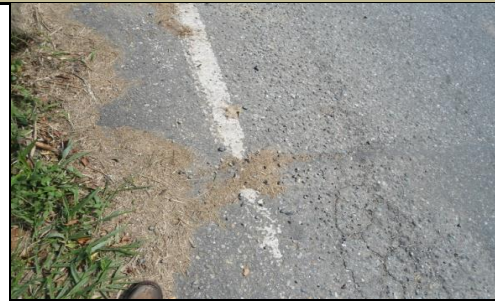
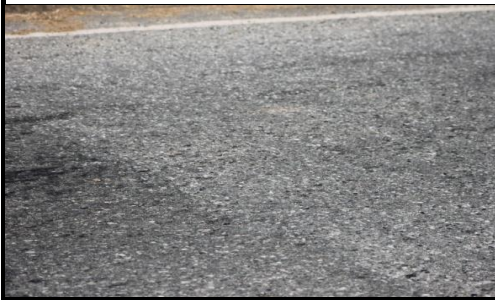
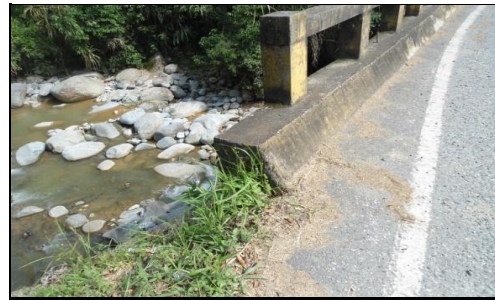
La superficie del puente es una carpeta asfáltica de 10 cm de espesor, la cual presenta un desgaste menor. No se evidencian fisuras de consideración. Sin embargo en el sector de las juntas de expansión se presenta un leve desgaste con piel de cocodrilo en mínima proporción presentando aberturas de menos de 1mm. Se recomienda realizar bacheo en la zona afectada.

El drenaje del puente se realiza a través de la losa en la zona de la ampliación. Este drenaje, requiere reparación, la cual será tenida en cuenta en la componente de la losa. Se observan problemas en los accesos, lo que permite concluir que las losas de aproximación en la zona de la ampliación no funcionan en forma correcta. Se requiere renivelación. La demarcación horizontal se encuentra deteriorada, y si se tiene en cuenta las actividades de mantenimiento a realizar, se hace necesario incluir la reparación de la misma

1	DAÑO PEQUEÑO PERO REPARACIÓN NO ES NECESARIA (EXCEPTO MANTENIMIENTO MENOR)
---	--

TIPO	DESCRIPCIÓN	UNIDAD	CANTIDAD	VALOR UNITARIO	VALOR PARCIAL
20	BACHEO DE CARPETA ASFALTICA	M2	1	38,467	38,467
27	REPARACION DE DEMARCACION	ML	44	20,716	911,504
22	RENIVELACION	M2	36	94,573	3,404,628
TOTAL INTERVENCIÓN					4,354,599

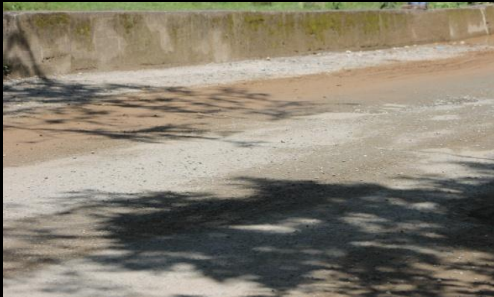
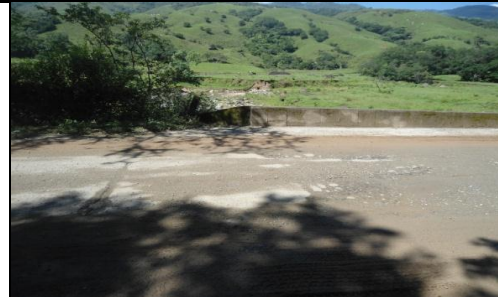
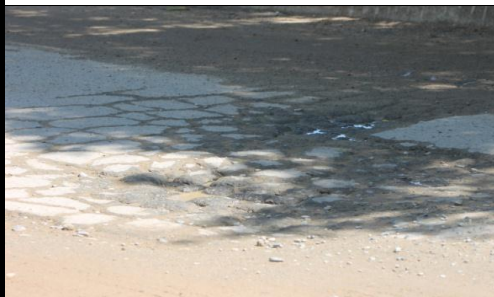
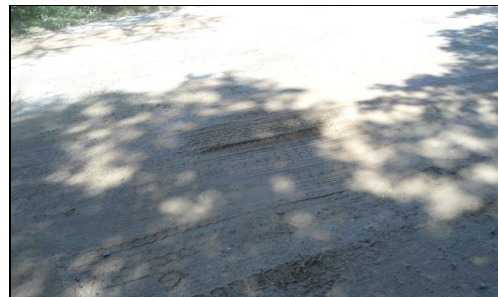
No se visualiza el dispositivo de juntas de expansión, y hacia la subestructura no se evidencian signos de humedad, lo que permite concluir que la junta funciona de forma adecuada y por tanto no requiere ninguna intervención.

0 SIN DAÑO O DAÑO INSIGNIFICANTE

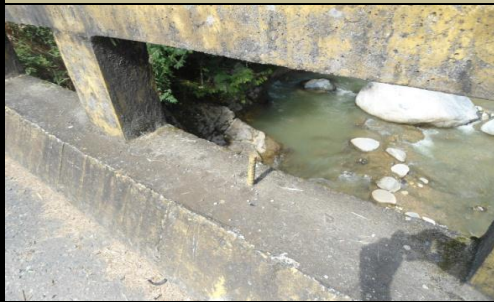
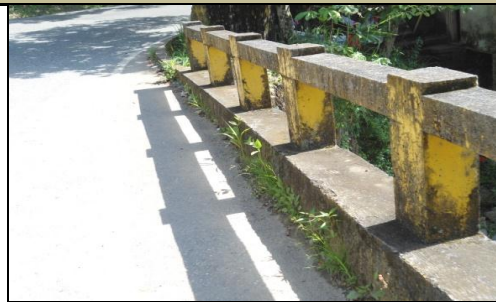
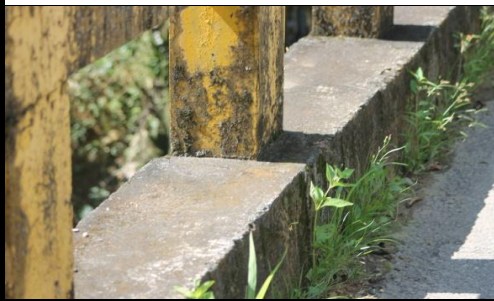
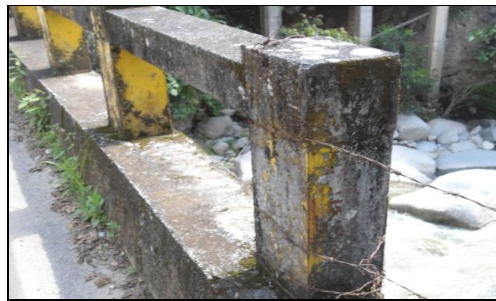
El puente no cuenta con andenes. Los bordillos existentes no presentan deterioro o daños en el concreto. Como parte del mantenimiento rutinario del puente se recomienda la respectiva limpieza y pintura de concreto en ambos lados del puente.

0 SIN DAÑO O DAÑO INSIGNIFICANTE

TIPO	DESCRIPCIÓN	UNIDAD	CANTIDAD	VALOR UNITARIO	VALOR PARCIAL
34	PINTURA DE CONCRETO	ML	27	17,790	480,330
10	LIMPIEZA	ML	27	2,294	61,938
TOTAL INTERVENCIÓN					542,268

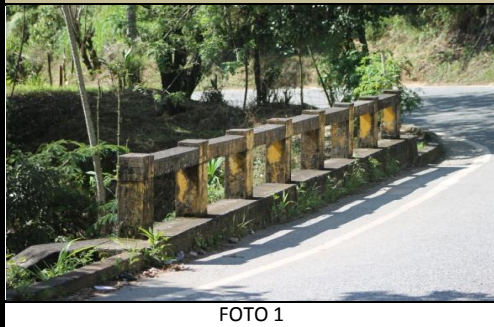
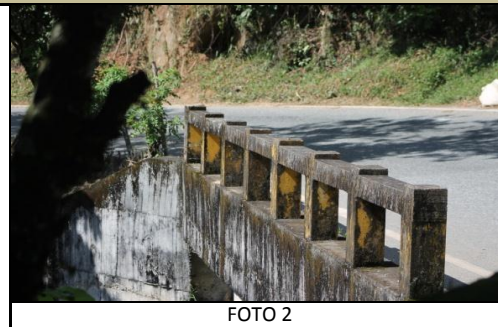
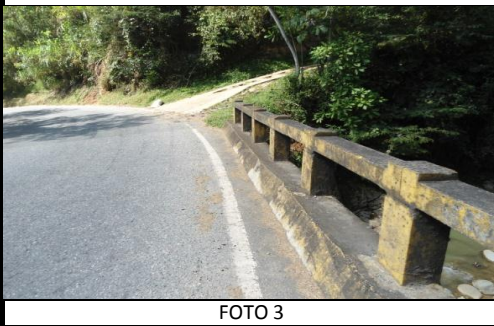
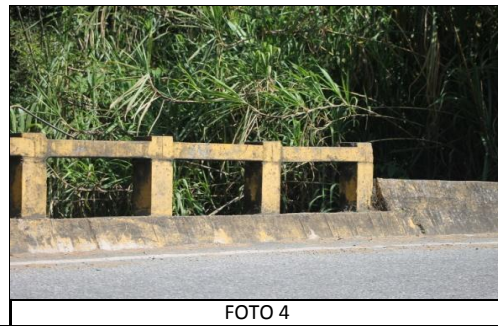
Las barandas existentes corresponden a pasamanos en concreto con pilastras en concreto, sin presentar ningún tipo de daño. Se requiere como parte del mantenimiento rutinario del puente la respectiva pintura del elemento.

0 SIN DAÑO O DAÑO INSIGNIFICANTE

TIPO	DESCRIPCIÓN	UNIDAD	CANTIDAD	VALOR UNITARIO	VALOR PARCIAL
34	PINTURA DE CONCRETO	ML	56	22,728	1,272,768
10	LIMPIEZA	ML	56	4,516	252,896
TOTAL INTERVENCIÓN					1,525,664

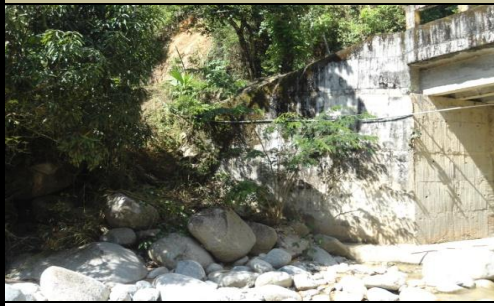
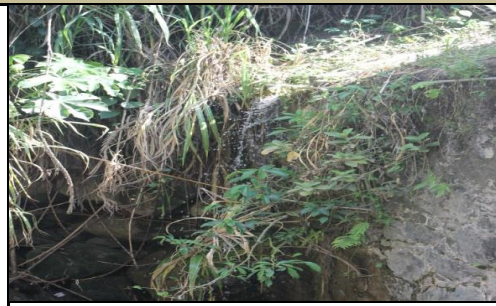
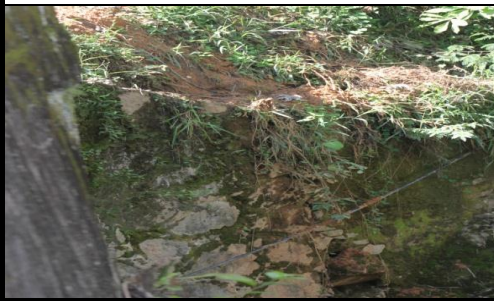
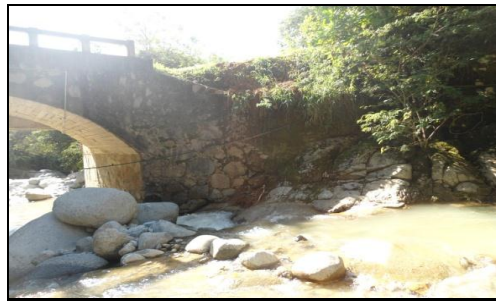
Las aletas vinculadas a los estribos conforman los llenos de los accesos y se conecta en forma directa con el terreno natural. Hacia los cuatro lados del puente se observa gran vegetación de los conos, la cual se comienza a adherir a las aletas, además de leves socavaciones con arrastre de material, producto del agua de escorrentía proveniente de la superficie del puente. Por lo tanto es necesario que se construyan en estas zonas cunetas que de manera efectiva conduzcan el agua.

3 DAÑO SIGNIFICATIVO, REPARACIÓN NECESARIA MUY PRONTO

TIPO	DESCRIPCIÓN	UNIDAD	CANTIDAD	VALOR UNITARIO	VALOR PARCIAL
D	CONSTRUCCION DE CUNETAS	ML	45	126,480	5,691,600
TOTAL INTERVENCIÓN					5,691,600

- Con el fin de conducir de manera adecuada el agua de escorrentía proveniente de la superficie hacia los cuatro lados del puente se deben construir cunetas con el fin de evitar que se generen daños en los elementos más cercanos al puente como las aletas o socavaciones de gran proporción en las zonas mencionadas.

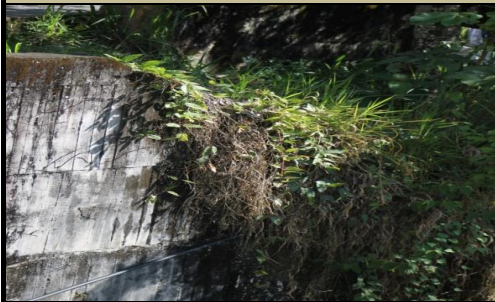
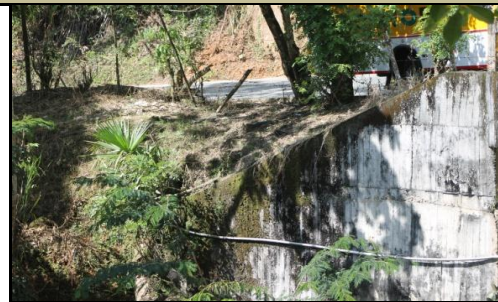
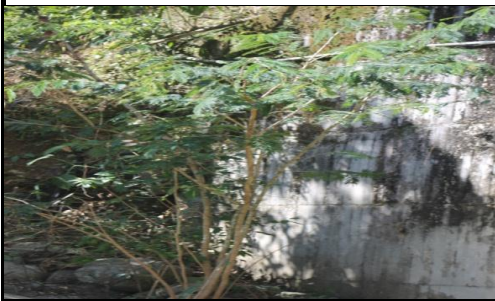
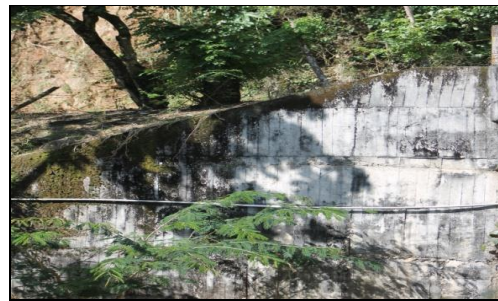
Aletas integradas a los estribos, en concreto reforzado. Se observan humedades generalizadas provenientes de la superficie del puente. No se hacen evidentes fisuras o daños del concreto. Se recomienda realizar una limpieza en el elemento, como parte del mantenimiento rutinario del mismo.

0 SIN DAÑO O DAÑO INSIGNIFICANTE

TIPO	DESCRIPCIÓN	UNIDAD	CANTIDAD	VALOR UNITARIO	VALOR PARCIAL
10	LIMPIEZA	M2	120	10,755	1,290,600
TOTAL INTERVENCIÓN					1,290,600

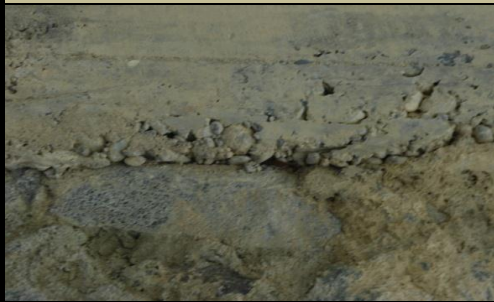
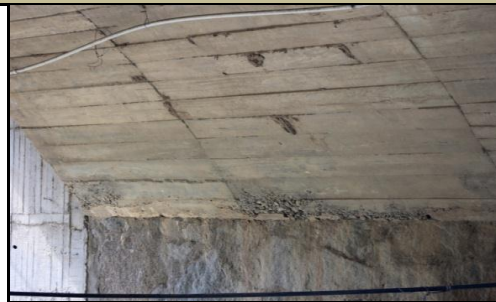
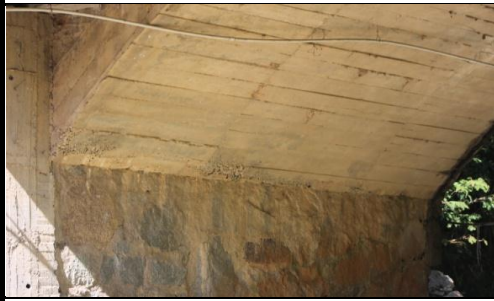
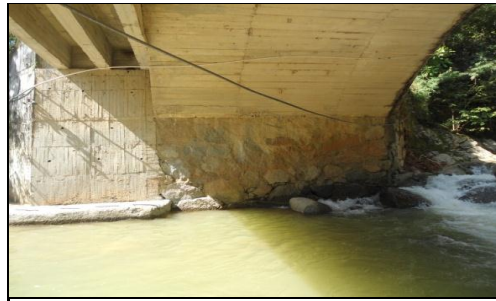
Los estribos del arco son en concreto ciclópeo y sirven como protección al apoyo del arco con el suelo de apoyo, en estos se observa pérdida de material en las paredes de los estribos pertenecientes a la sección en arco, en leves proporciones. Se recomienda la respectiva reparación del concreto en estas zonas.

Los estribos de la ampliación en concreto reforzado, no presentan ningún tipo de daño, por lo tanto, no requieren reparación, alguna.

1	DAÑO PEQUEÑO PERO REPARACIÓN NO ES NECESARIA (EXCEPTO MANTENIMIENTO MENOR)
---	--

TIPO	DESCRIPCIÓN	UNIDAD	CANTIDAD	VALOR UNITARIO	VALOR PARCIAL
31	TRATAMIENTO SUPERFICIAL DE CONCRETO	M2	30	146,258	4,387,740
TOTAL INTERVENCIÓN					4,387,740

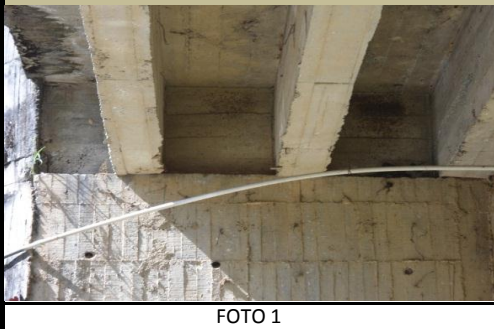
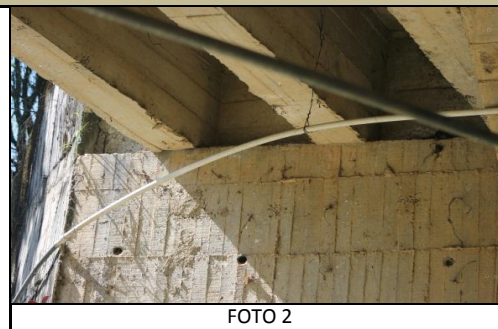
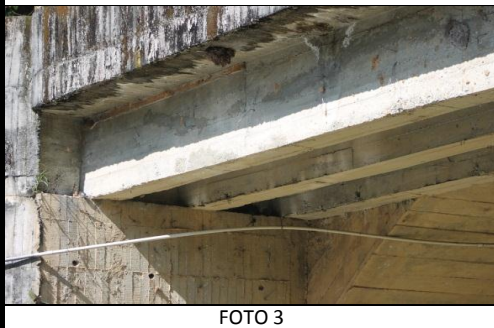
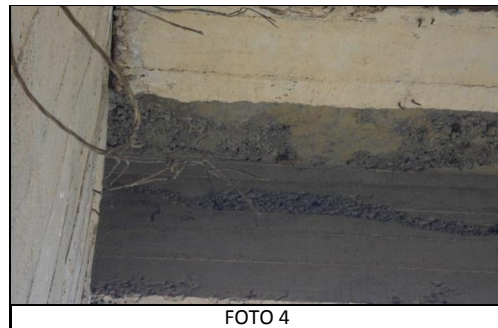
Los apoyos fijos en ambos estribos, están compuestos por juntas de construcción en las cuales no se observan daño de consideración, por lo tanto no se requiere de ningún tipo de intervención en esta componente.

0 SIN DAÑO O DAÑO INSIGNIFICANTE

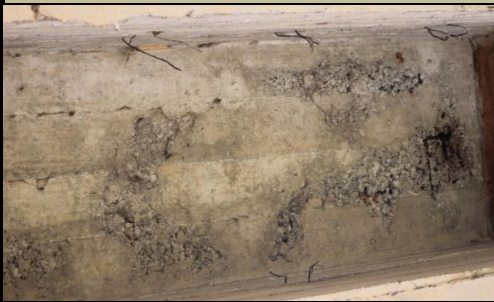
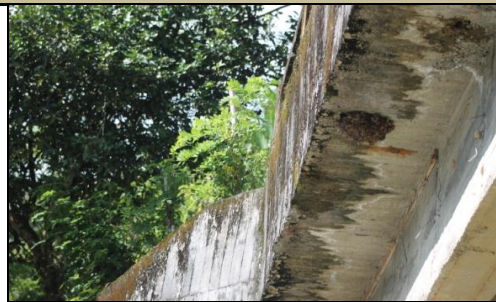
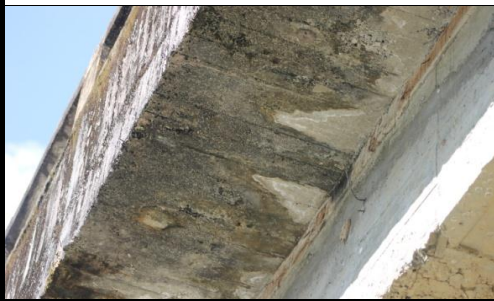
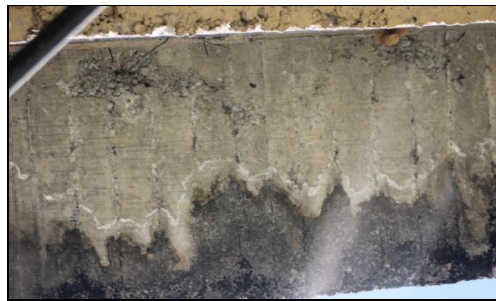
Se observa en general hormigoneo con material suelto y acero expuesto. Humedades provenientes de la superficie con manchas negras y blancas, ya que los drenes se encuentran totalmente fuera de funcionamiento. Se recomienda la reparación de todos los drenes de la losa y por consiguiente la reparación del concreto en las áreas afectadas.

3 DAÑO SIGNIFICATIVO, REPARACIÓN NECESARIA MUY PRONTO

TIPO	DESCRIPCIÓN	UNIDAD	CANTIDAD	VALOR UNITARIO	VALOR PARCIAL
B	REPARACION DE CONCRETO	M2	44	394,663	17,365,172
E	REPARACION DE DRENES	UND	8	74,147	593,176
TOTAL INTERVENCIÓN					17,958,348

- La losa requiere la reparación de los drenes existentes dado que son muy cortos, presentan grandes humedades en el área del voladizo y han deteriorado el concreto, presentando acero expuesto. Por lo tanto se recomienda el cambio y alargamiento de los mismos, así como de reparaciones en cuanto al concreto averiado se refiere.

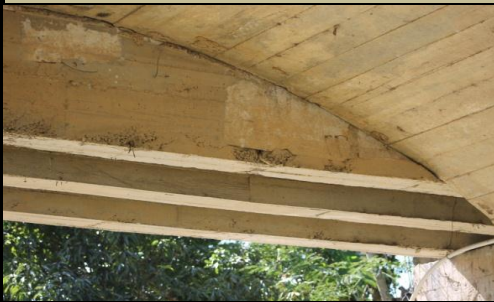
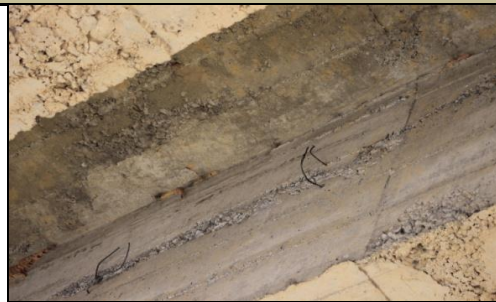
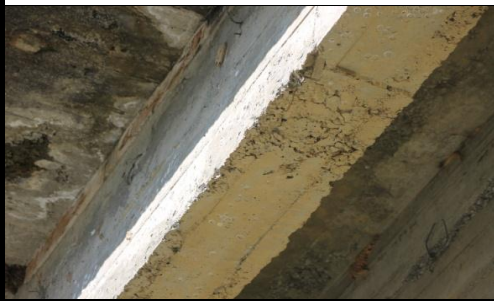
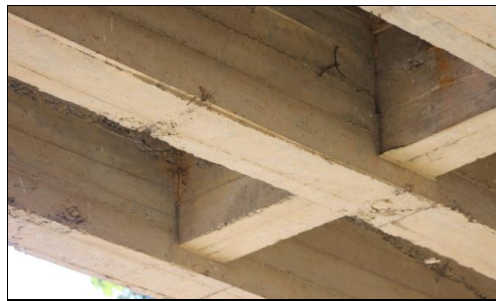
Superestructura de tipo secundario, con 3 vigas simplemente apoyadas con sección transversal constante, correspondientes a una ampliación hacia el lado izquierdo del puente. Dichos elementos presentan en general hormigoneo y acero expuesto. En la cara exterior de la V1 se evidencia mantenimiento mediante la aplicación de concreto. Sin embargo, es recomendable la reparación de concreto averiado.

2 ALGÚN DAÑO, REPARACIÓN NECESARIA CUANDO SE PRESENTE LA OCASIÓN. EL COMPONENTE FUNCIONA COMO SE DISEÑÓ

TIPO	DESCRIPCIÓN	UNIDAD	CANTIDAD	VALOR UNITARIO	VALOR PARCIAL
30	REPARACION DE CONCRETO	ML	10	338,623	3,386,230
TOTAL INTERVENCIÓN					3,386,230

- Las tres vigas correspondientes a la ampliación del puente, en general evidencian hormigoneo y algunas secciones acero expuesto. Es necesaria la respectiva reparación del concreto y así evitar que el progreso de la porosidad afecte el acero de refuerzo del elemento

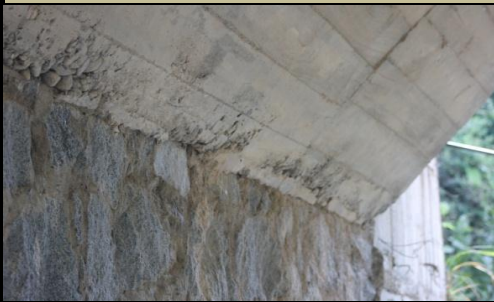
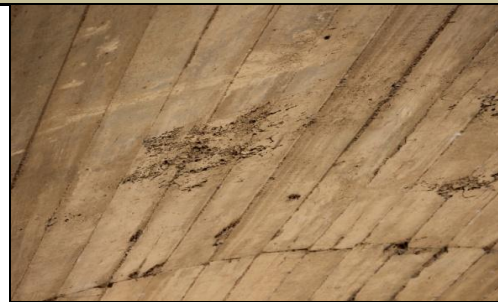
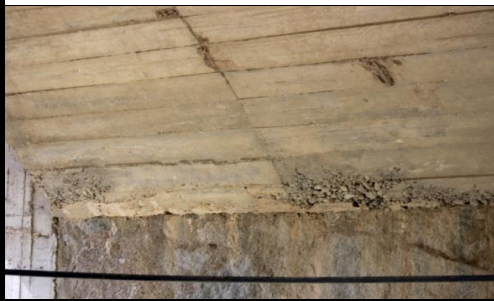
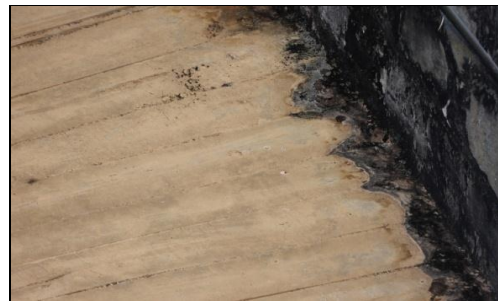
Superestructura de tipo principal; correspondiente un arco inferior tipo cerrado, simplemente apoyado con sección variable en concreto ciclópeo y una longitud de 10.0 m entre caras planas de los estribos. En general se observan daños menores en el concreto, presentándose hormigoneo en la parte inferior del arco y en la sección del arco superior. Por lo tanto se deben reparar las zonas afectadas, con el fin de evitar que el material se desprenda en mayores proporciones.

2 ALGÚN DAÑO, REPARACIÓN NECESARIA CUANDO SE PRESENTE LA OCASIÓN. EL COMPONENTE FUNCIONA COMO SE DISEÑÓ

TIPO	DESCRIPCIÓN	UNIDAD	CANTIDAD	VALOR UNITARIO	VALOR PARCIAL
30	REPARACION DE CONCRETO	ML	20	238,625	4,772,500
TOTAL INTERVENCIÓN					4,772,500

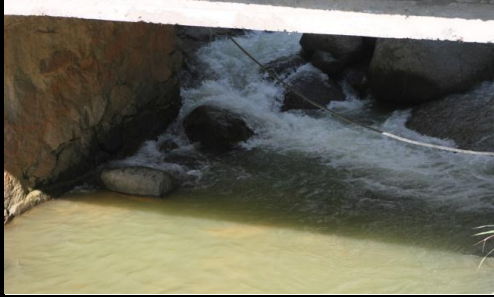
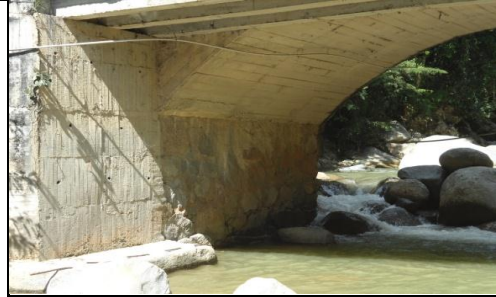
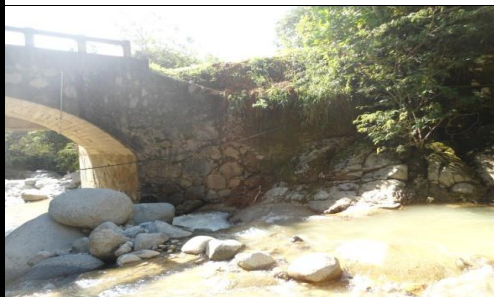
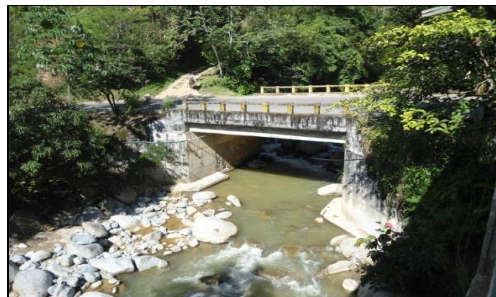
El Puente cruza una Quebrada denominada Piedras Gordas, con una sección de 10.00 m de cauce y gálibo central de 4.55m. Se observa una velocidad del cauce alta, turbia y contaminada. De igual forma se evidencian numerosas rocas de gran tamaño bajo el puente y recostadas hacia el ES1. Por lo tanto se recomienda la construcción de un elemento de protección (gavión) que evite que el material de arrastre del rio deteriore esta parte del puente.

3 DAÑO SIGNIFICATIVO, REPARACIÓN NECESARIA MUY PRONTO

TIPO	DESCRIPCIÓN	UNIDAD	CANTIDAD	VALOR UNITARIO	VALOR PARCIAL
D	GAVIONES	M3	6	111,041	666,246
TOTAL INTERVENCIÓN					666,246

- Se requiere la construcción de gavión hacia el lado del ES1, ya que debido a las numerosas rocas presentes en esta zona y la corriente que existe en el lugar, se pueden originar daños en este elemento de gran consideración. Lo anterior como medida preventiva y de protección.

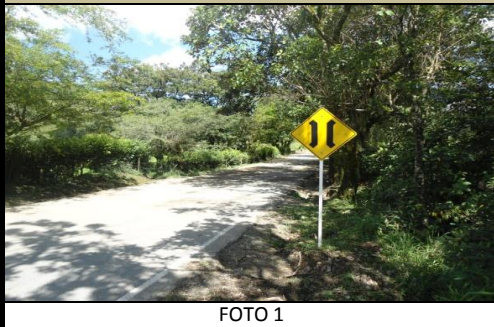
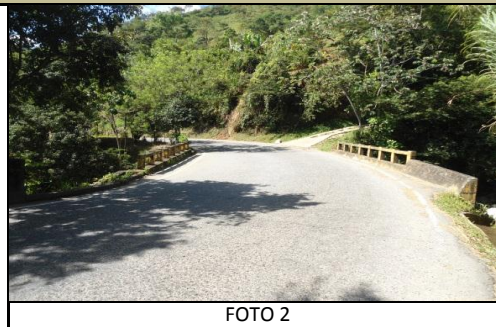
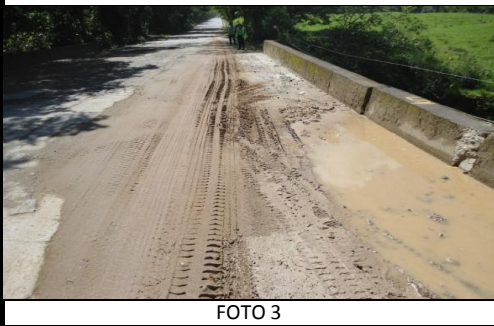
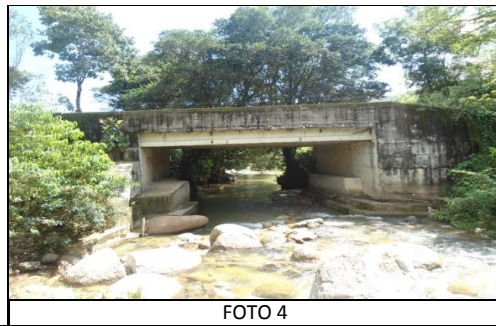
Es necesaria la instalación de señales verticales que anuncien la proximidad a un puente, la velocidad máxima permitida por el tránsito del mismo e identificación del mismo. Lo anterior con el fin de brindar a quienes transitan por la zona, mayores índices de seguridad y señalización.

1	DAÑO PEQUEÑO PERO REPARACIÓN NO ES NECESARIA (EXCEPTO MANTENIMIENTO MENOR)
---	--

TIPO	DESCRIPCIÓN	UNIDAD	CANTIDAD	VALOR UNITARIO	VALOR PARCIAL
92	COLOCACION SEÑAL	UND	4	158,691	634,764
TOTAL INTERVENCIÓN					634,764

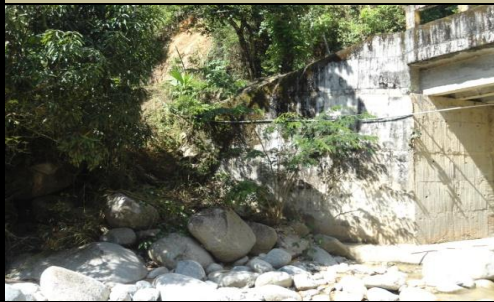
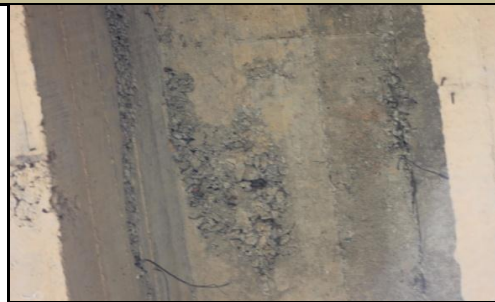
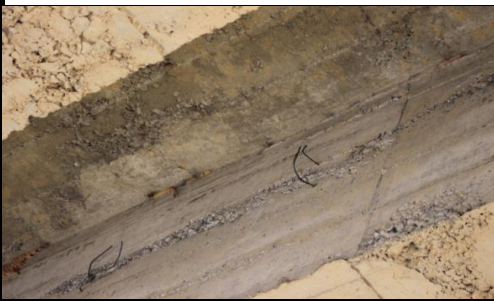
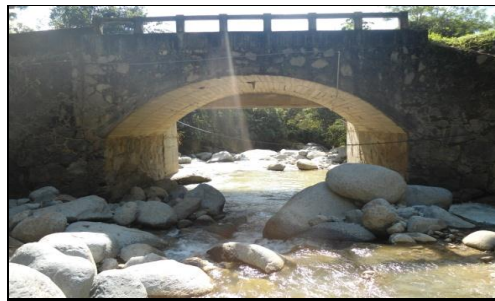
El puente en su componente general se ha calificado como 2 (Algún daño, reparación necesaria cuando se presenta la ocasión). Dado que algunos componentes del puente como son los conos, la losa, las vigas y el cauce; se encuentran con algunos daños de consideración y requieren intervención.

2 ALGÚN DAÑO, REPARACIÓN NECESARIA CUANDO SE PRESENTE LA OCASIÓN. EL COMPONENTE FUNCIONA COMO SE DISEÑÓ
