**ESTUDIOS DE INSPECCION E INVENTARIO DE PUENTES
DE LA RED NACIONAL DE CARRETERAS
ZONA OCCIDENTE**

**INFORME PASO A DESNIVEL No1, 01- 6205-009.10
PR 32+0200
RUTA 6205 CRUCE RUTA 25 (HATILLO)-CISNEROS
DEPARTAMENTO DE ANTIOQUIA**

**INFORME PASO A DESNIVEL No 1
01- 6205-009.10
REGIONAL 01 - ANTIOQUIA
CARRETERA CRUCE RUTA 25 (HATILLO)- CISNEROS**

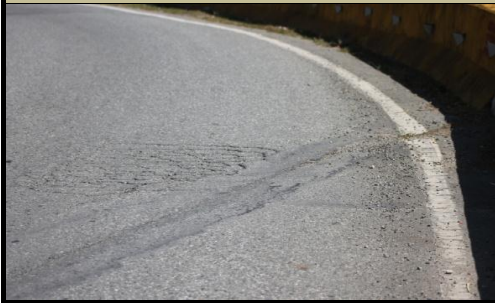
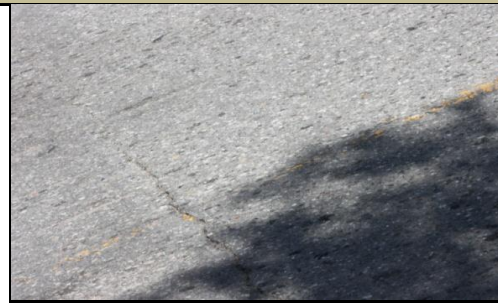
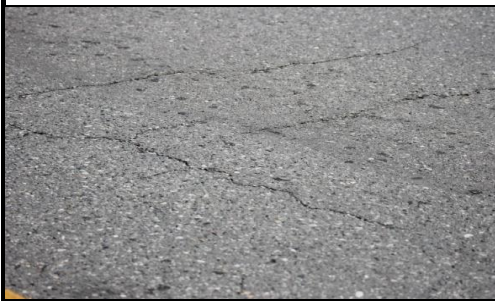
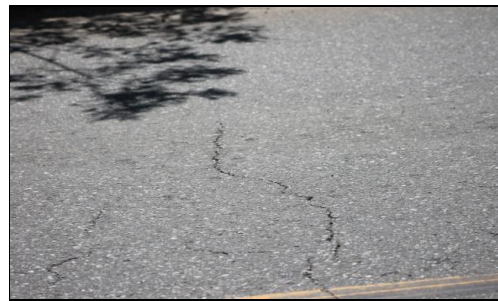
La superficie del puente es una carpeta asfáltica de 10cm de espesor, la cual presenta un desgaste menor. Se observan en general fisuras transversales con abertura entre 1 y 3 mm, sin presentar perdidas mayores de material y sin filtración hacia la subestructura; piel de cocodrilo con severidad media hacia el sector del estribo 2, con desgaste en los bordes y aberturas entre 1 y 3 mm. De igual manera, fisuras en bloque de severidad baja, apenas se comienzan a formar los bloques con aberturas menores a 1mm y sin pérdidas mayores de material. Por su parte hacia el sector de las juntas de expansión se evidencian fisuras leves entre 1 y 3mm de abertura, presentando perdidas de material leves. Se recomienda sellar dichas fisuras y bacheo a la zona con piel de cocodrilo, con el fin de evitar el progreso de estos daños de menor consideración.

El drenaje se realiza a través de fases en la placa, los cuales serán intervenidos en la componente de la losa. No se evidencian problemas en los accesos al puente que permite concluir que estas funcionan de forma adecuada. La demarcación horizontal deberá ser reorada después de la intervención.

2 ALGÚN DAÑO, REPARACIÓN NECESARIA CUANDO SE PRESENTE LA OCASIÓN. EL COMPONENTE FUNCIONA COMO SE DISEÑÓ

TIPO	DESCRIPCIÓN	UNIDAD	CANTIDAD	VALOR UNITARIO	VALOR PARCIAL
20	BACHEO DE CARPETA ASFALTICA	M2	4	38,467	153,868
23	SELLO DE FISURAS	M2	83	74,198	6,158,434
27	REPARACION DE DEMARCACION	ML	92	20,716	1,905,872
TOTAL INTERVENCIÓN					8,218,174

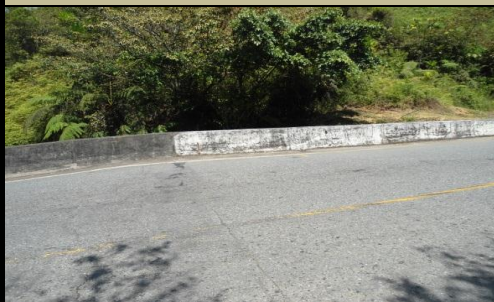
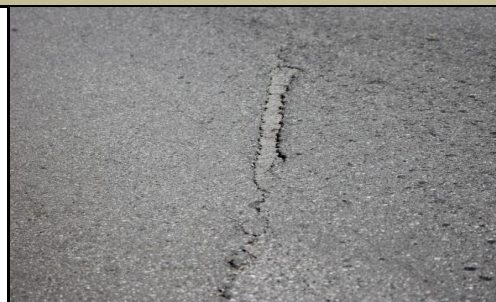
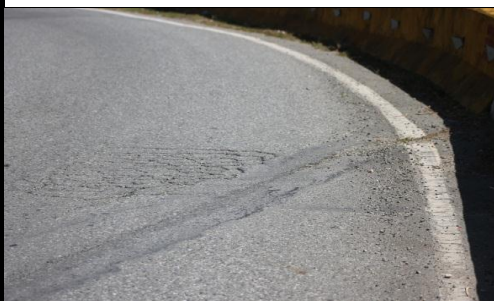
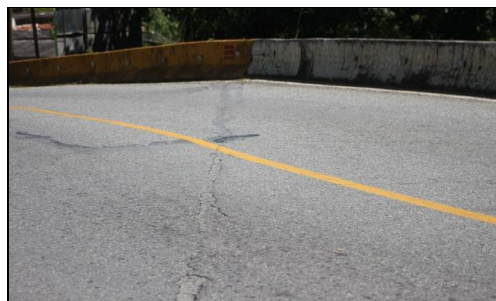
No se observa dispositivo de junta de expansión, si esta existe se encuentra debajo de la carpeta asfáltica. Sin embargo, se evidencian filtraciones de agua a través de estas juntas a los estribos lo que permite intuir que el material que se encuentra debajo de la carpeta asfáltica no está funcionando adecuadamente. Se observa en la superficie del puente, grietas pronunciadas en toda la longitud del ancho del mismo en el respectivo lugar de las juntas, con desintegración del asfalto en dichas zonas. Por lo tanto, se recomienda el cambio de junta a una de goma asfáltica.

3 DAÑO SIGNIFICATIVO, REPARACIÓN NECESARIA MUY PRONTO

TIPO	DESCRIPCIÓN	UNIDAD	CANTIDAD	VALOR UNITARIO	VALOR PARCIAL
C	CAMBIO A JUNTA DE GOMA ASFÁLTICA	ML	25	712,894	17,822,350
TOTAL INTERVENCIÓN					17,822,350

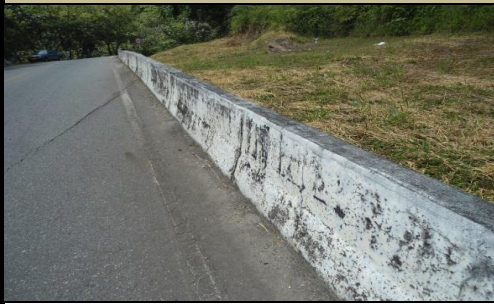
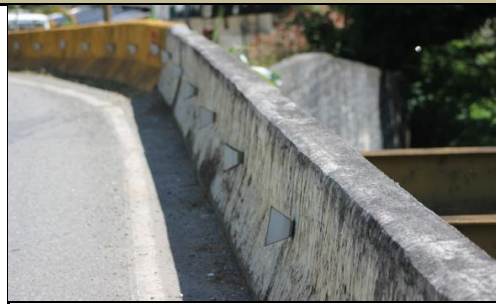
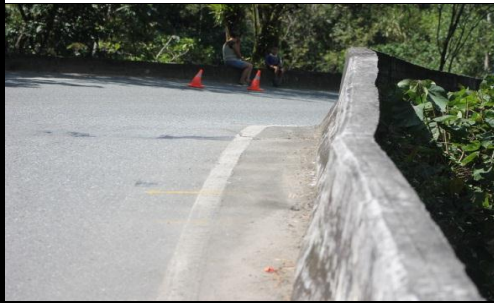
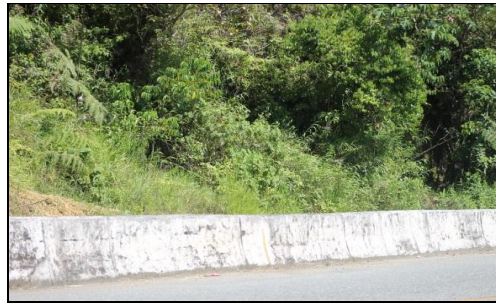
El puente no cuenta con andenes y los bordillos existentes funcionan como barandas de tipo sólido, estas no presentan ningún tipo de daño. Se recomienda realizar limpieza y aplicar pintura para mejora las condiciones de visibilidad del puente. Estas actividades serán consideradas en la componente de barandas.

0 SIN DAÑO O DAÑO INSIGNIFICANTE

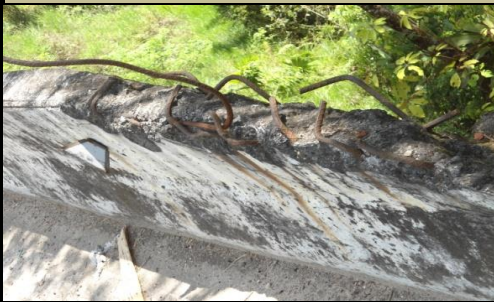
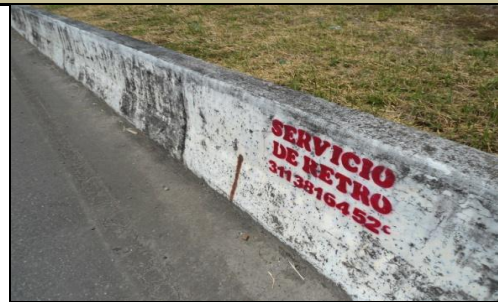
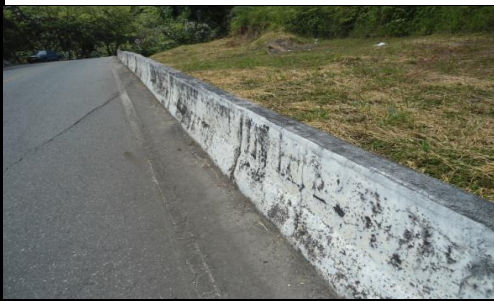
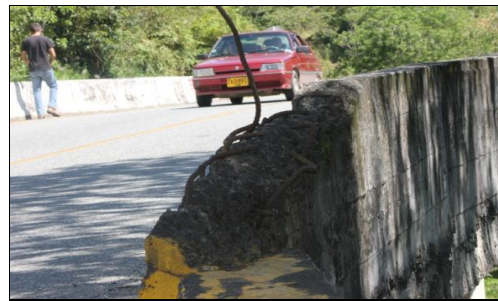
Las barandas del paso a desnivel corresponden a barreras en concreto sólido, las cuales presentan algunos daños de menor importancia. Hacia el lado izquierdo en el extremo se observa impacto, lo que ocasionó pérdida del concreto con acero expuesto. Por lo tanto, se debe realizar la reparación de esta zona y pintar como parte del mantenimiento rutinario del mismo.

1	DAÑO PEQUEÑO PERO REPARACIÓN NO ES NECESARIA (EXCEPTO MANTENIMIENTO MENOR)
---	--

TIPO	DESCRIPCIÓN	UNIDAD	CANTIDAD	VALOR UNITARIO	VALOR PARCIAL
30	REPARACION DE CONCRETO	ML	3	293,813	881,439
34	PINTURA DE CONCRETO	ML	86	22,728	1,954,608
10	LIMPIEZA	ML	86	4,516	388,376
TOTAL INTERVENCIÓN					3,224,423

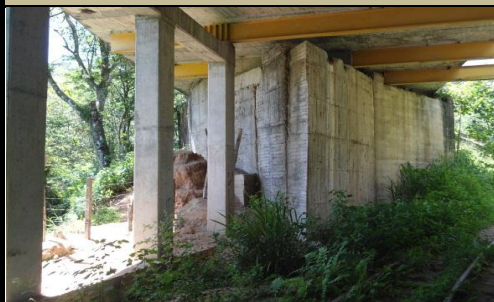
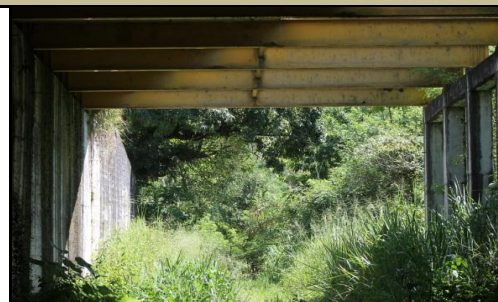
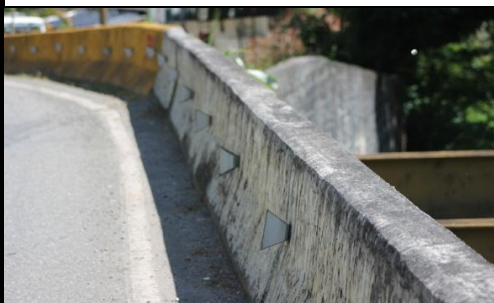
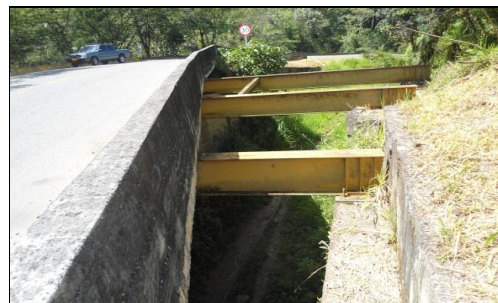
Las aletas vinculadas a los estribos conforman los llenos de los accesos y se conecta en forma directa con el terreno natural en el ES1. En el ES2 los muros se extienden antes y después del puente en forma significativa, esto con fin de proteger la vía férrea. No se hace necesario realizar ningún tipo de actividad de mantenimiento y reparación, no obstante, como parte del mantenimiento rutinario se ve la necesidad de retirar la vegetación presente en la parte del pórtico del ES1.

0 SIN DAÑO O DAÑO INSIGNIFICANTE

TIPO	DESCRIPCIÓN	UNIDAD	CANTIDAD	VALOR UNITARIO	VALOR PARCIAL
10	LIMPIEZA	M2	120	2,686	322,320
TOTAL INTERVENCIÓN					322,320

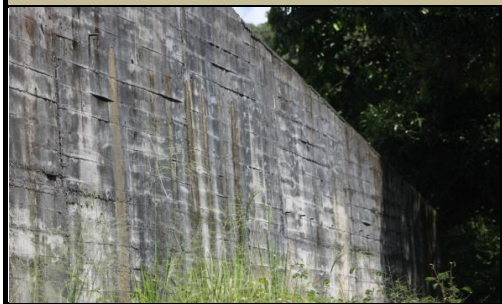
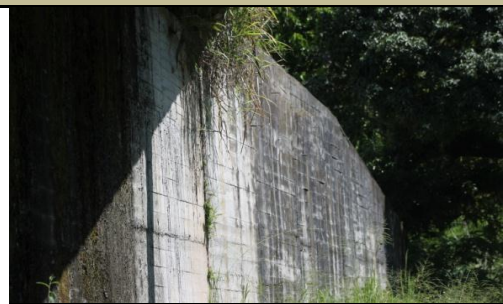
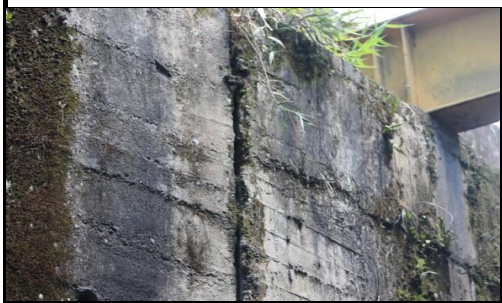
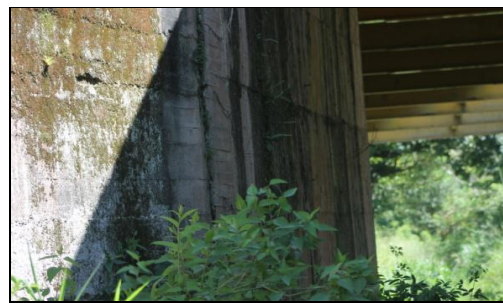
Aletas integradas a los estribos, en concreto reforzado. Se observan humedades generalizadas de baja consideración provenientes de la superficie del paso a desnivel. Por lo tanto, como parte del mantenimiento rutinario del puente se debe realizar la respectiva limpieza.

0 SIN DAÑO O DAÑO INSIGNIFICANTE

TIPO	DESCRIPCIÓN	UNIDAD	CANTIDAD	VALOR UNITARIO	VALOR PARCIAL
10	LIMPIEZA	M2	220	10,755	2,366,100
TOTAL INTERVENCIÓN					2,366,100

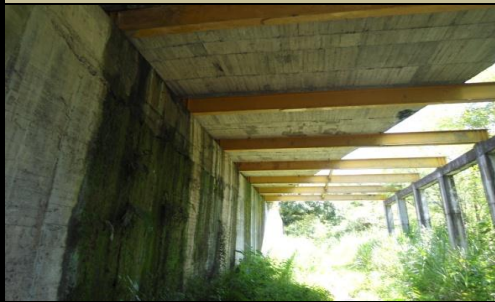
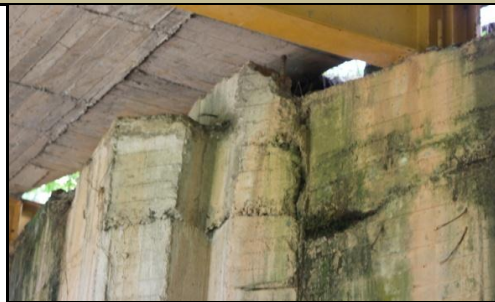
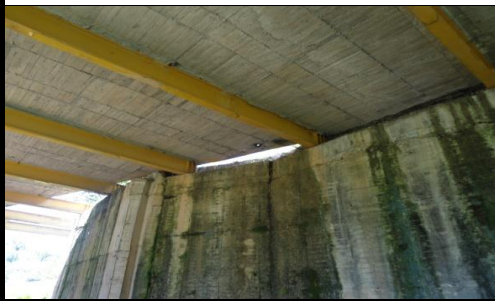
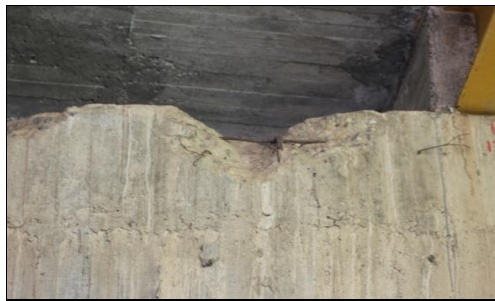
Estribos con aletas integradas. Hacia el estribo 1 se observan grandes humedades con vegetación adherida debido a la filtración proveniente de la superficie; allí mismo se evidencian perdidas de concreto con acero expuesto en algunas zonas, especialmente en la corona de los mismos. Por lo tanto, se requiere la reparación del concreto averiado y la limpieza al elemento.

2 ALGÚN DAÑO, REPARACIÓN NECESARIA CUANDO SE PRESENTE LA OCASIÓN. EL COMPONENTE FUNCIONA COMO SE DISEÑÓ

TIPO	DESCRIPCIÓN	UNIDAD	CANTIDAD	VALOR UNITARIO	VALOR PARCIAL
30	REPARACION DE CONCRETO	M3	2	970,304	1,940,608
10	LIMPIEZA	M2	225	11,699	2,632,275
TOTAL INTERVENCIÓN					4,572,883

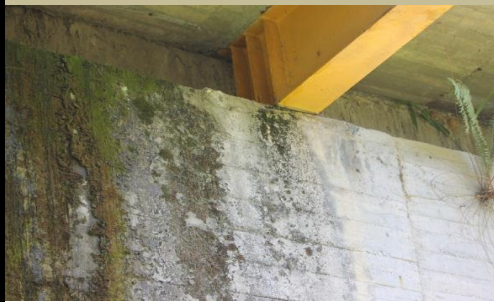
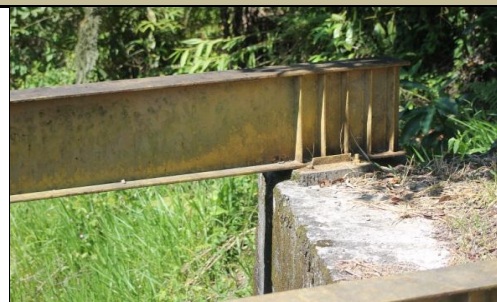
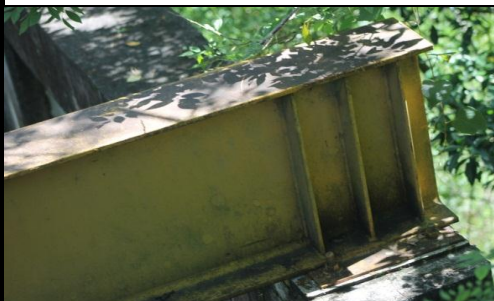
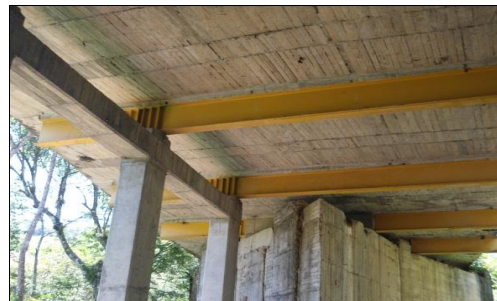
Apoyos corresponden a apoyos fijos de acero.
 En general se observan humedades provenientes de la superficie del puente a través de las juntas, pero no se presentan daños de consideración en ningún apoyo. Es necesario realizar como parte del mantenimiento rutinario del puente la respectiva limpieza.

0 SIN DAÑO O DAÑO INSIGNIFICANTE

TIPO	DESCRIPCIÓN	UNIDAD	CANTIDAD	VALOR UNITARIO	VALOR PARCIAL
10	LIMPIEZA	UND	28.0	31,191	873,348
TOTAL INTERVENCIÓN					873,348

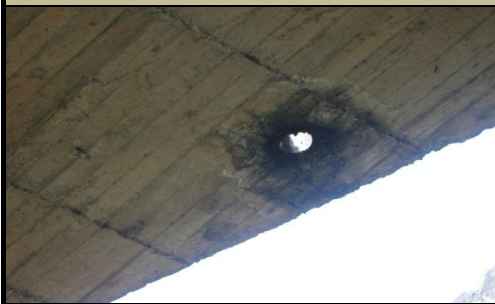
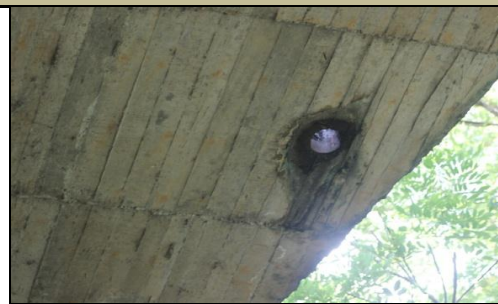
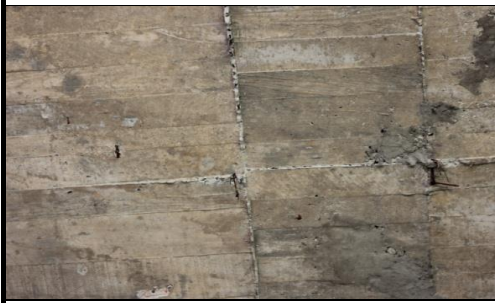
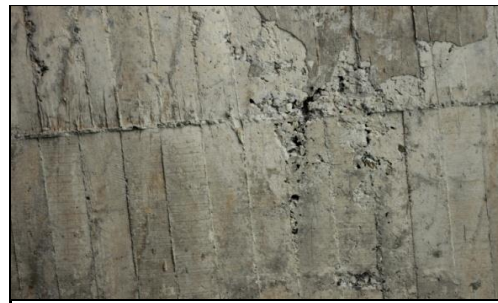
La losa existente presenta filtración de agua debido a que los drenes existentes son muy cortos, se observan humedades con manchas negras y blancas. En algunas zonas se evidencia hormigoneo (porosidad) y acero expuesto. Por lo tanto es necesario que se realicen las respectivas reparaciones de los drenes y del concreto averiado.

3 DAÑO SIGNIFICATIVO, REPARACIÓN NECESARIA MUY PRONTO

TIPO	DESCRIPCIÓN	UNIDAD	CANTIDAD	VALOR UNITARIO	VALOR PARCIAL
B	REPARACION DE CONCRETO	M2	15	394,663	5,919,945
E	REPARACION DE DRENES	UND	8	74,147	593,176
TOTAL INTERVENCIÓN					6,513,121

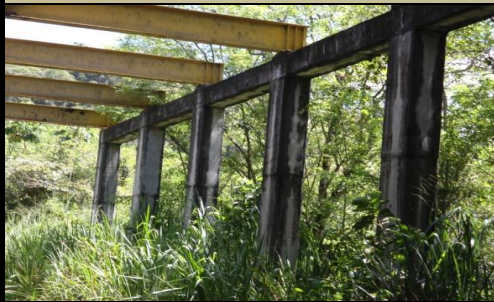
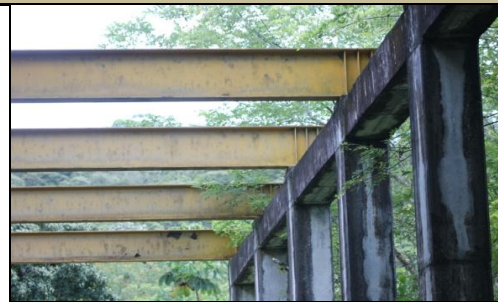
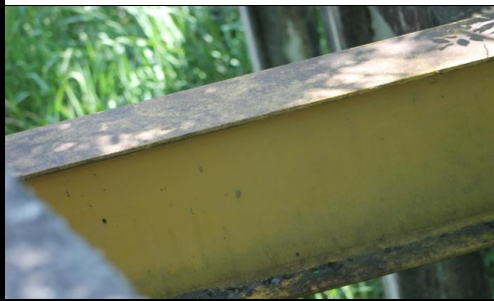
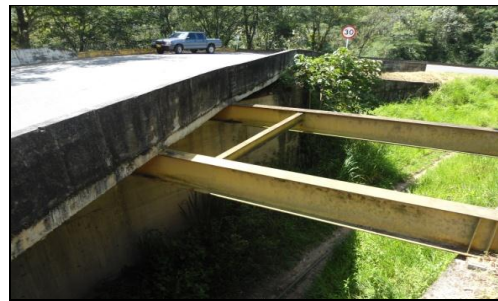
Las vigas existentes corresponden a 14 vigas en acero, simplemente apoyadas con sección transversal constante; riostras intermedias en acero entre las VI1 y VI2, VI2 y VI3, VI3 y VI4 y VI13 y VI14. En general se observa falta de mantenimiento, por lo tanto se recomienda realizar la respectiva pintura en dichos elementos con el fin de evitar corrosión por las humedades provenientes de la superficie, la cual se filtra por los drenes de la losa y afecta a las vigas.

1	DAÑO PEQUEÑO PERO REPARACIÓN NO ES NECESARIA (EXCEPTO MANTENIMIENTO MENOR)
---	--

TIPO	DESCRIPCIÓN	UNIDAD	CANTIDAD	VALOR UNITARIO	VALOR PARCIAL
40	PINTURA DE ACERO	ML	121	30,138	3,646,698
10	LIMPIEZA	ML	121	21,604	2,614,084
TOTAL INTERVENCIÓN					6,260,782

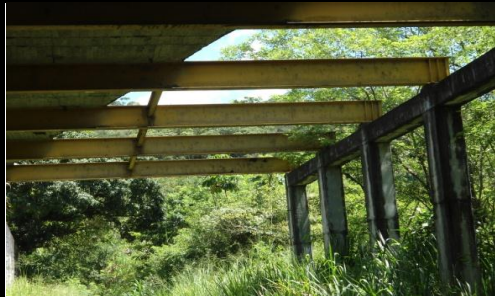
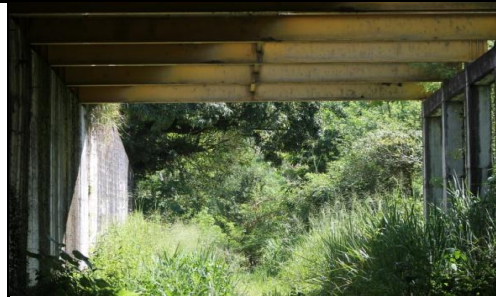
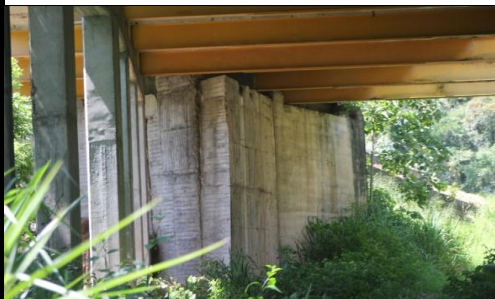
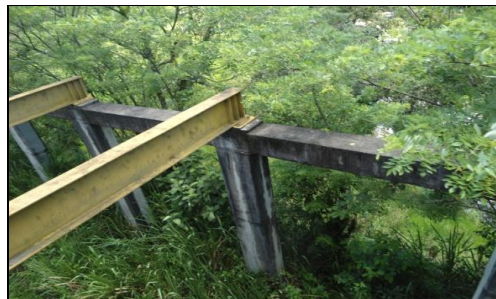
El Puente cruza una antigua vía de ferrocarril con una sección de 7.34 m de cauce y gálibo central de 5.96 m. Se observa abundante vegetación. Por lo tanto, como parte del mantenimiento rutinario del mismo, se recomienda una limpieza general de esta zona.

0 SIN DAÑO O DAÑO INSIGNIFICANTE

TIPO	DESCRIPCIÓN	UNIDAD	CANTIDAD	VALOR UNITARIO	VALOR PARCIAL
10	LIMPIEZA	M2	200	7,005	1,401,000
TOTAL INTERVENCIÓN					1,401,000

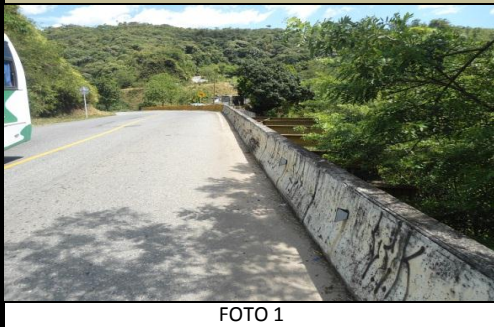
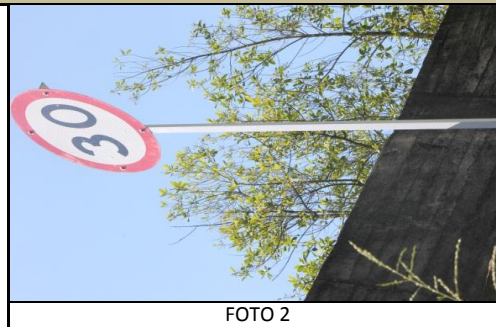
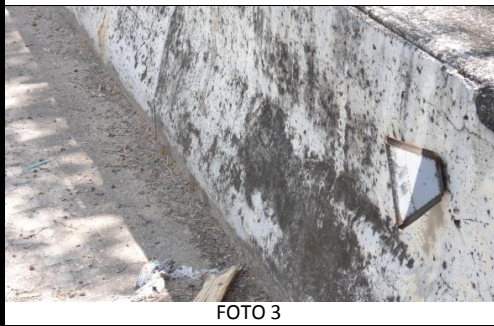
El puente cuenta con una señalización vertical deficiente. Únicamente se observa señal de velocidad máxima y proximidad a curva en uno de los sentidos. Por lo tanto, se recomienda realizar la instalación de proximidad a puente, proximidad a curva, y velocidad en el otro sentido.

Los bordillos cuentan con elementos reflectivos que mejoran la visibilidad del puente en horas de la noche.

1 DAÑO PEQUEÑO PERO REPARACIÓN NO ES NECESARIA (EXCEPTO MANTENIMIENTO MENOR)

TIPO	DESCRIPCIÓN	UNIDAD	CANTIDAD	VALOR UNITARIO	VALOR PARCIAL
92	COLOCACION SEÑAL	UND	5	158,691	793,455
TOTAL INTERVENCIÓN					793,455

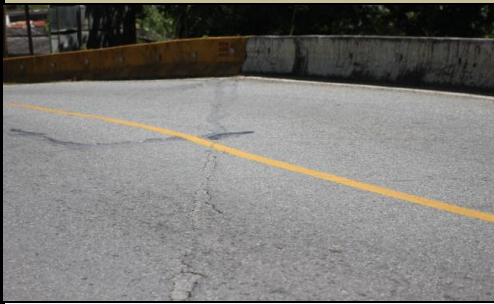
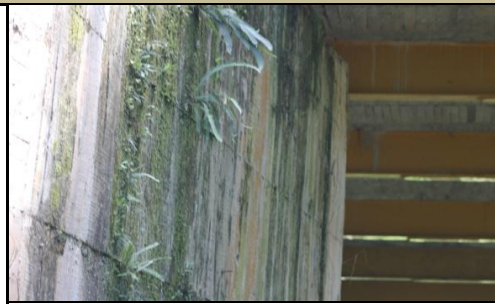
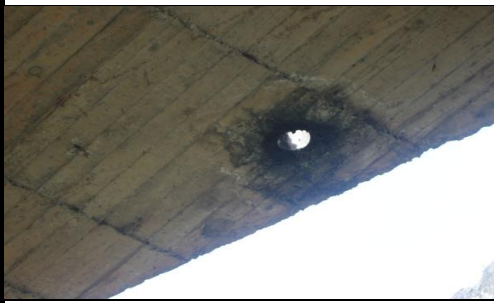
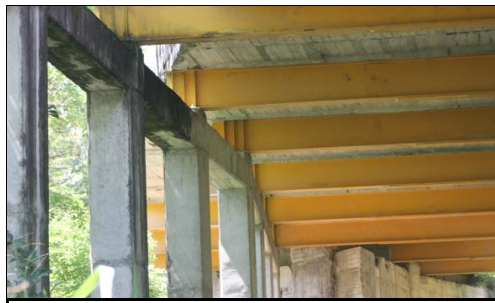
El puente en su componente general se ha calificado como 2, Algún Daño, reparación necesaria cuando se presente la ocasión. El componente funciona como se diseñó. Dado que algunos componentes del puente se encuentran con algunos daños de baja consideración, requieren intervención. Por su parte la losa obtuvo calificación 3, dado el tipo de reparación que requiere; sin embargo, no afectan en gran medida la estabilidad del mismo.

2 ALGÚN DAÑO, REPARACIÓN NECESARIA CUANDO SE PRESENTE LA OCASIÓN. EL COMPONENTE FUNCIONA COMO SE DISEÑÓ
