**ESTUDIOS DE INSPECCION E INVENTARIO DE PUENTES
DE LA RED NACIONAL DE CARRETERAS
ZONA OCCIDENTE**

**INFORME PUENTE LA NEGRA 01- 6205-010.00
PR 37+0083
RUTA 6205 CRUCE RUTA 25 (HATILLO)-CISNEROS
DEPARTAMENTO DE ANTIOQUIA**

**INFORME PUENTE LA NEGRA
01- 6205-010.00
REGIONAL 01-ANTIOQUIA
CARRETERA CRUCE RUTA 25 (HATILLO)- CISNEROS**

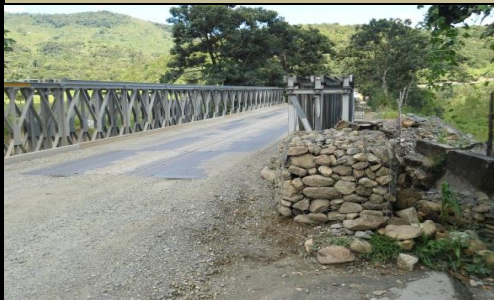
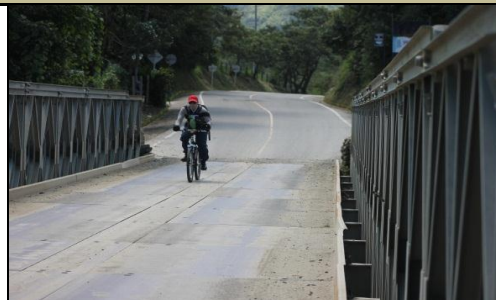
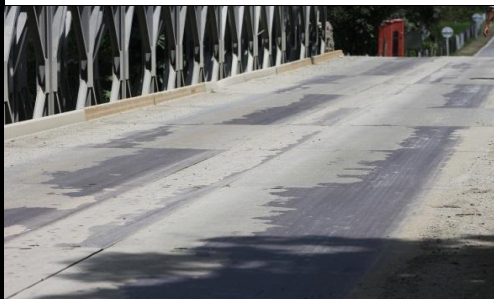
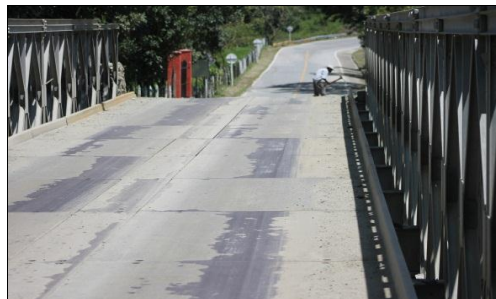
La superficie del puente corresponde a láminas metálicas. Estas láminas metálicas son las superficies típicas en puentes militares provisionales. Durante la inspección realizada se observó que estas láminas se encuentran bien posicionadas. Es necesario regularizar la condición del puente mediante el diseño y construcción de un nuevo puente que cumpla con todos los requisitos normativos.

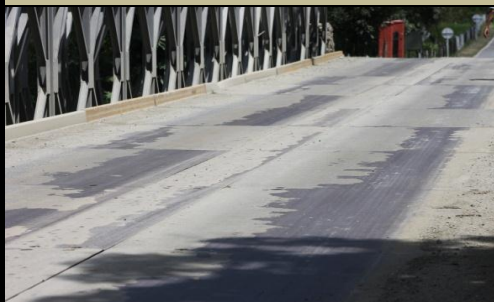
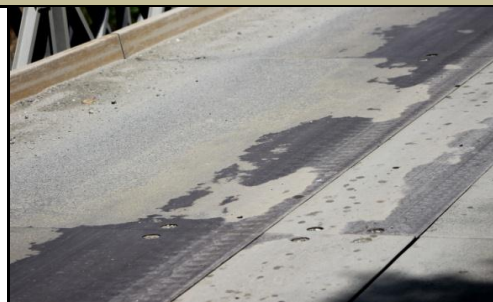
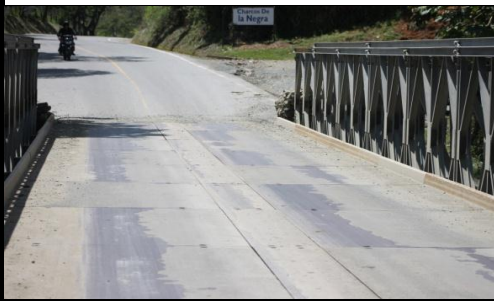
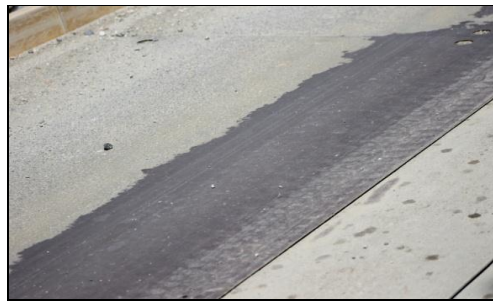
No se visualiza el dispositivo de juntas de expansión, dichas juntas corresponden a las uniones en las piezas metálicas de la superficie. Se observa hacia la subestructura filtraciones de agua, debido a las dilataciones de unión existentes. Por lo anterior con el fin de evitar la corrosión en las vigas transversales y demás elementos que conforman la sección inferior del puente es necesario sellar estas dilataciones.

Es necesario regularizar la condición del puente mediante el diseño y construcción de un nuevo puente que cumpla con todos los requisitos normativos.

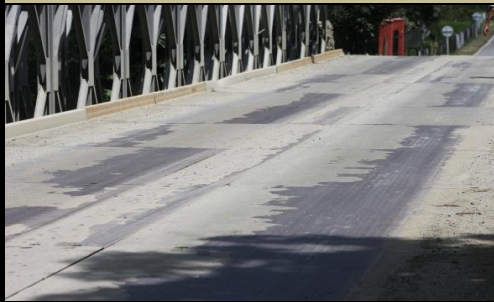
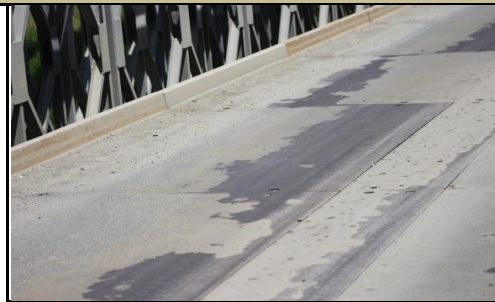
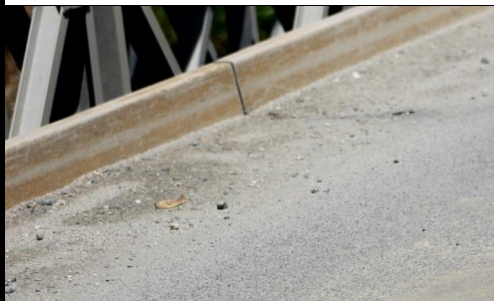
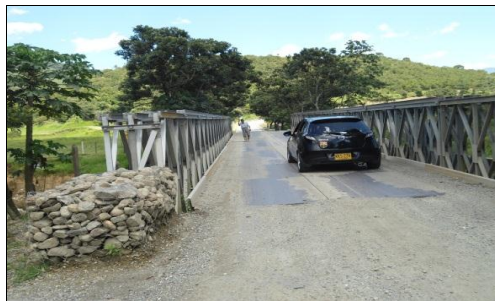
El puente cuenta con bordillos pequeños en lámina, típicos de los puentes provisionales.
 Es necesario regularizar la condición del puente mediante el diseño y construcción de un nuevo puente que cumpla con todos los requisitos normativos.

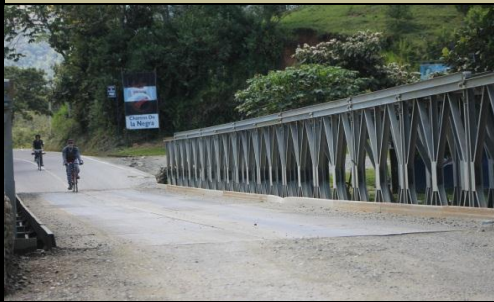
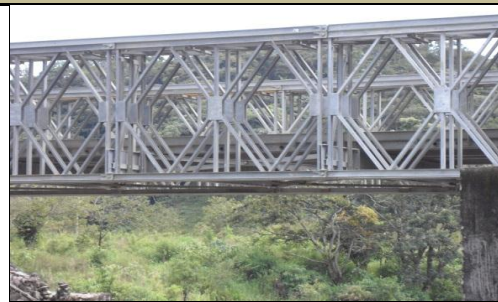
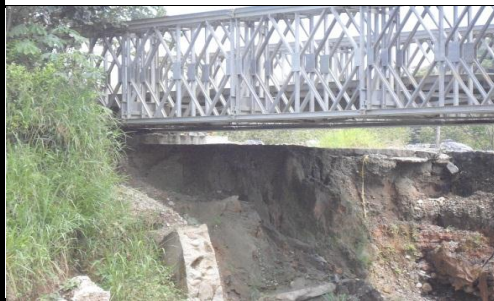
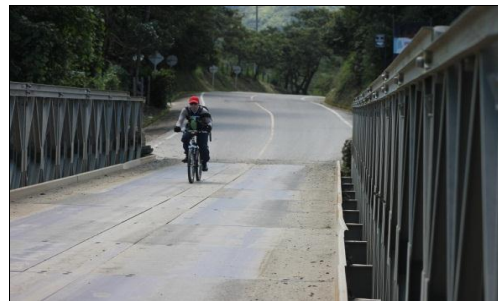
La armadura principal de la superestructura funciona como las barandas de protección del puente. Esta condición es, al igual que en las demás componentes, una condición típica de un puente militar provisional.
 Es necesario regularizar la condición del puente mediante el diseño y construcción de un nuevo puente que cumpla con todos los requisitos normativos.

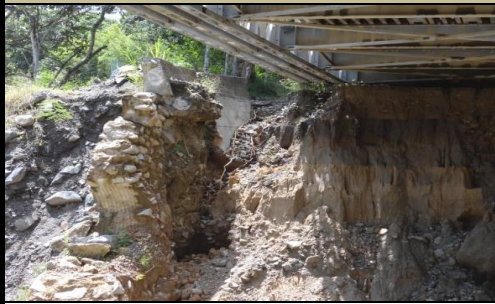
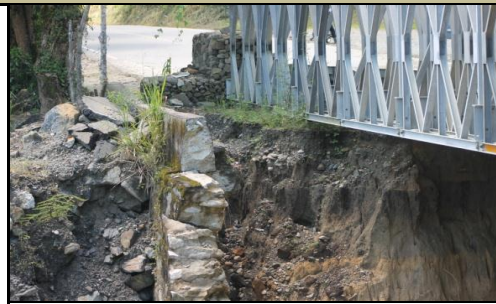
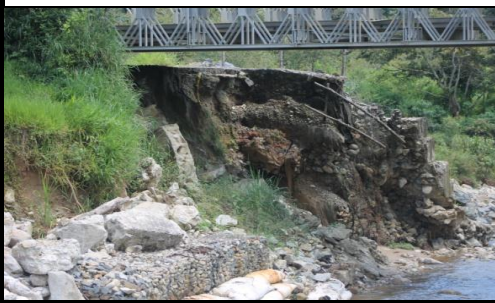
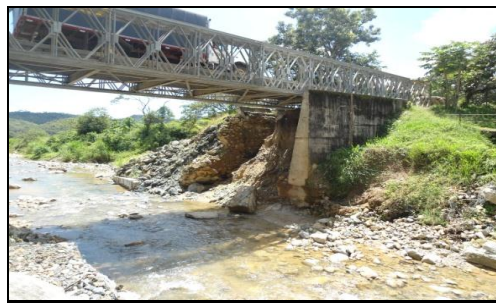
Hacia los cuatro lados del puente se observan restos de la anterior estructura destruida. Las condiciones geométricas y diferencias de nivel presentes en el puente deberán ser tenidas en cuenta en el diseño del nuevo puente.

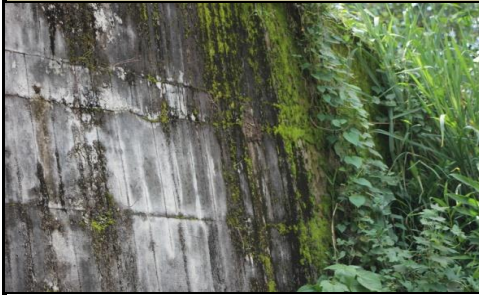
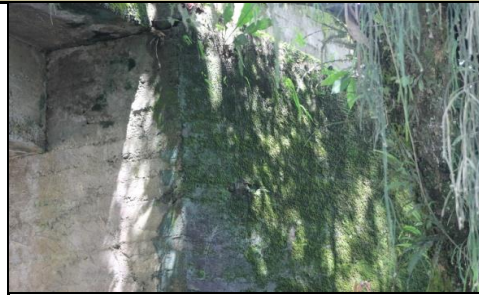
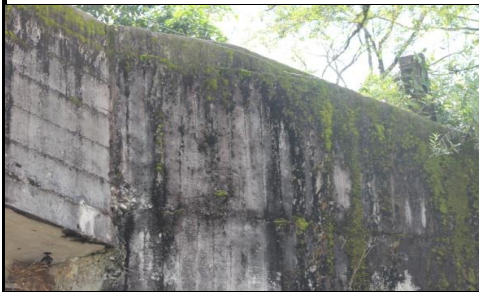
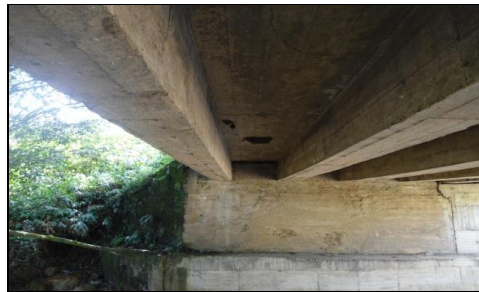
Aletas integradas a los estribos, en concreto reforzado. Se observan humedades generalizadas provenientes de la superficie del puente, con gran vegetación adherida a ellas que impiden visualizar cualquier tipo de daño en el concreto. Por lo tanto es necesario realizar una limpieza en el elemento.

1	DAÑO PEQUEÑO PERO REPARACIÓN NO ES NECESARIA (EXCEPTO MANTENIMIENTO MENOR)
---	--

TIPO	DESCRIPCIÓN	UNIDAD	CANTIDAD	VALOR UNITARIO	VALOR PARCIAL
35	REPARACION DE MAMPOSTERIA	M2	180	242,543	43,657,740
TOTAL INTERVENCIÓN					43,657,740

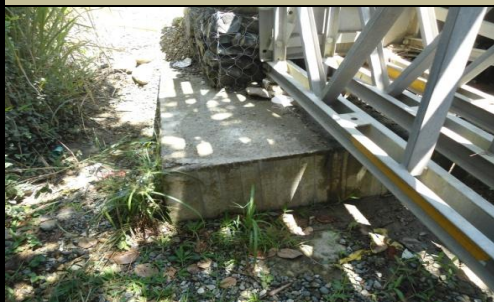
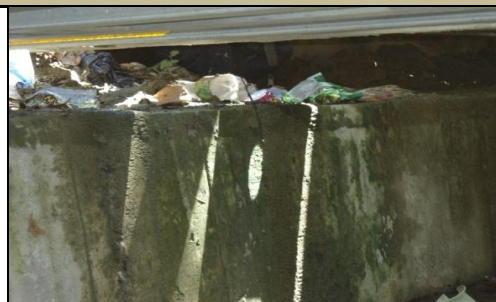
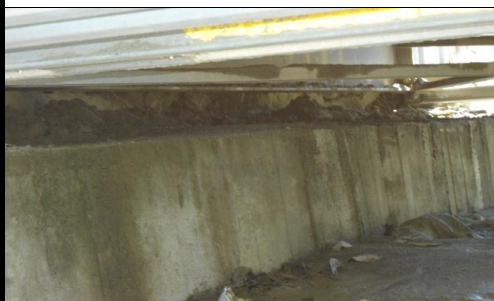
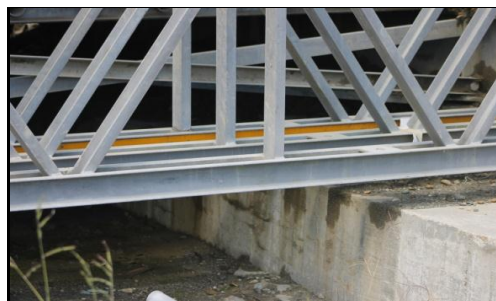
Estribos sólidos provisionales enterrados. No se observan fisuras o concreto poroso.
 Es necesario regularizar la condición del puente mediante el diseño y construcción de un nuevo puente que cumpla con todos los requisitos normativos.

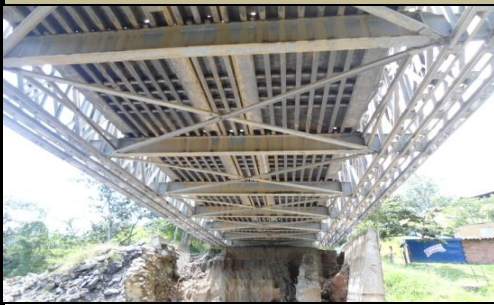
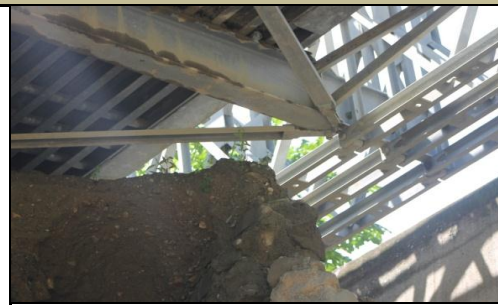
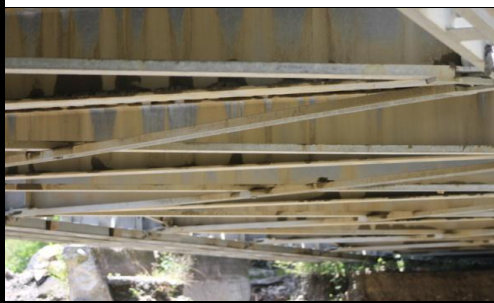
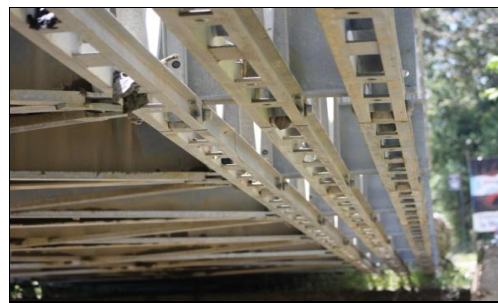
Las vigas existentes corresponden a travesaños triples acomodados longitudinalmente en el lado izquierdo y derecho del puente, además de 13 vigas transversales. Los anteriores elementos se encuentran simplemente apoyados con sección transversal constante, en acero. En general no se observan daños de consideración en dichos elementos; se requiere limpieza como parte del mantenimiento rutinario del mismo, además para evitar que las humedades provenientes de la superficie deterioren el acero por corrosión.

La estructura corresponde a una estructura típica de puente militar provisional. Es necesario regularizar la condición del puente mediante el diseño y construcción de un nuevo puente que cumpla con todos los requisitos normativos.

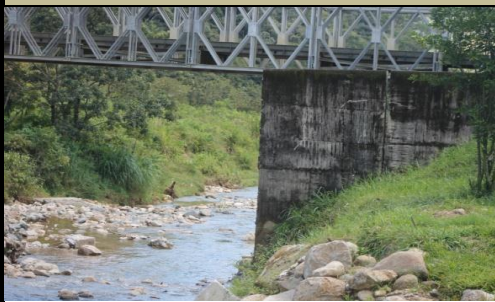
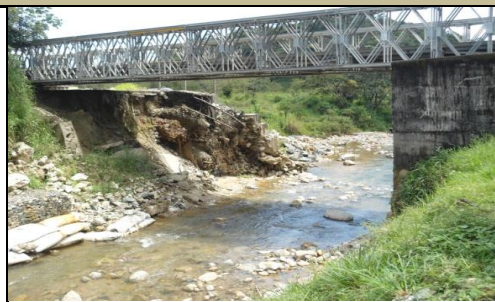
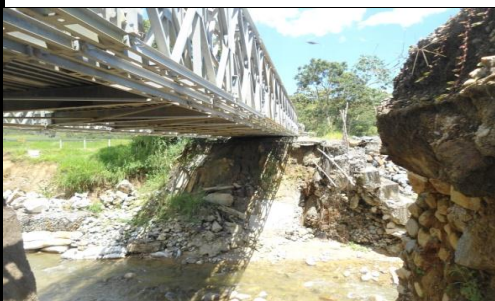
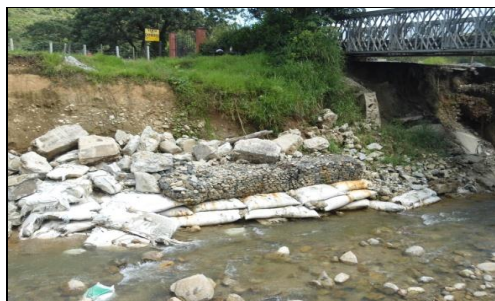
El Puente cruza una Quebrada denominada La Negra con una sección de 6.50 m de cauce y gálibo central de 7.66 m. Se observa una velocidad del cauce muy baja, sin niveles de contaminación o malos olores.

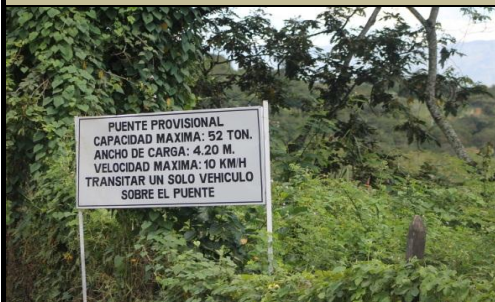
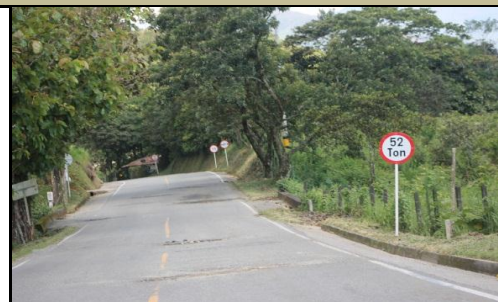
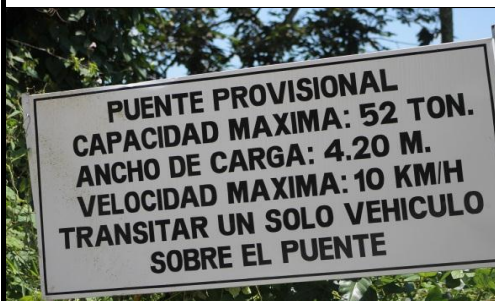
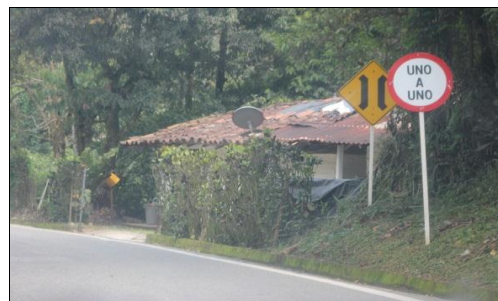
El puente cuenta con toda la señalización requerida para realizar un tránsito seguro sobre el. Cuenta con señal de capacidad máxima de carga, paso uno a uno, proximidad del puente y velocidad máxima. La señalización es acorde a la tipología del puente, la cual es de puente provisional militar.

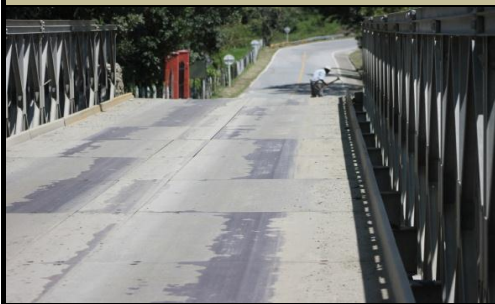
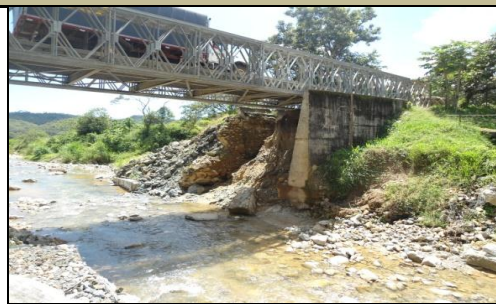
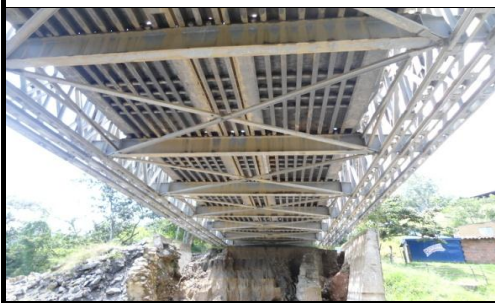
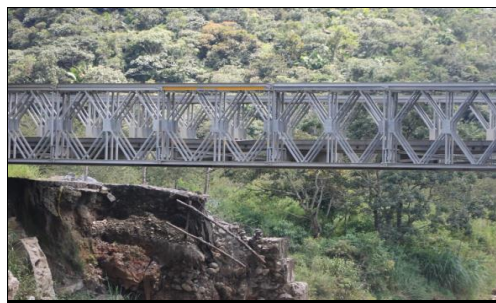
El puente en su condición de provisional funciona de forma correcta. El tráfico restringido a un solo vehículo genera traumatismos a la movilidad. Se hace necesario diseñar y construir un puente en el sitio que cumpla con los requisitos geométricos y estructurales para la vía.
