**ESTUDIOS DE INSPECCION E INVENTARIO DE PUENTES
DE LA RED NACIONAL DE CARRETERAS
ZONA OCCIDENTE**

**INFORME PUENTE LA CONEJERA 01- 6205-010.10
PR 38+0500
RUTA 6205 CRUCE RUTA 25 (HATILLO)-CISNEROS
DEPARTAMENTO DE ANTIOQUIA**

**INFORME PUENTE LA CONEJERA
01- 6205-010.10
REGIONAL 01-ANTIOQUIA
CARRETERA CRUCE RUTA 25 (HATILLO)- CISNEROS**

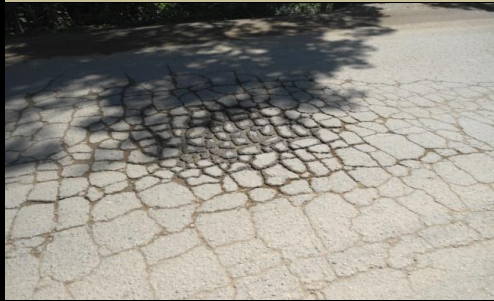
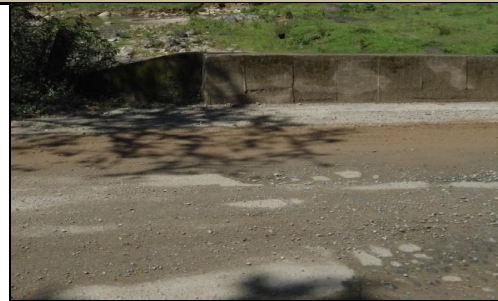
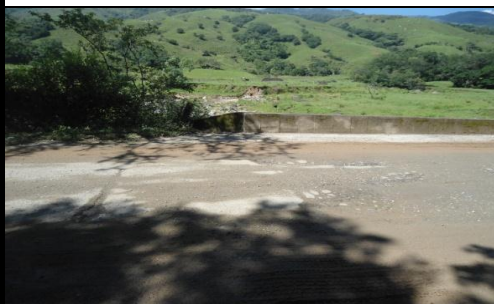
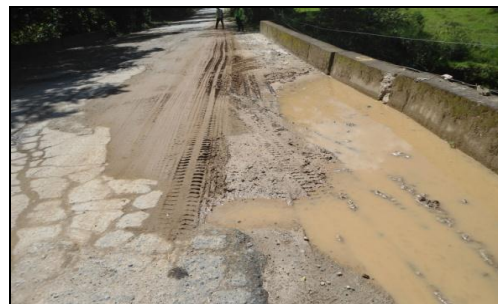
COMPONENTE 1 - SUPERFICIE DEL PUENTE

La superficie del puente se encuentra totalmente deteriorada, presenta resaltos de gran proporción ya que el material asfáltico se perdió considerablemente con grandes baches y piel de cocodrilo con aberturas mayores a 3 mm, que dificultan el tránsito por la zona; ya que los vehículos se ven obligados a transitar a baja velocidad. No se evidencian desniveles considerables en los accesos, lo que permite inferir que las losas de aproximación funcionan correctamente. Dado lo anterior, se recomienda realizar el cambio total de la carpeta asfáltica, incluyendo las zonas de las juntas de expansión, las cuales no se hacen visibles por el grado avanzado de deterioro de la carpeta de rodadura; lo anterior con el fin de brindar condiciones de seguridad y adecuada movilidad por el sector.

El drenaje a su vez se encuentra deteriorado y necesita reparación, esta será considerada en la componente de la losa. Con el cambio de la carpeta asfáltica se hace necesaria la reparación de la demarcación.

3 DAÑO SIGNIFICATIVO, REPARACIÓN NECESARIA MUY PRONTO

TIPO	DESCRIPCIÓN	UNIDAD	CANTIDAD	VALOR UNITARIO	VALOR PARCIAL
A	CAMBIO DEL PAVIMENTO ASFALTICO	M2	102	71,838	7,327,476
27	REPARACION DE DEMARCACION	ML	23	20,716	476,468
TOTAL INTERVENCIÓN					7,803,944

- El estado avanzado de deterioro en el que se encuentra la superficie del puente, es de gran importancia; ya que dicho daño afecta la movilidad continua de vehículos por el sector. Por la anterior razón se recomienda el cambio completo de la carpeta de rodadura y la respectiva demarcación.

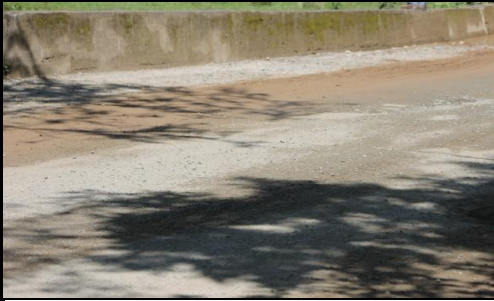
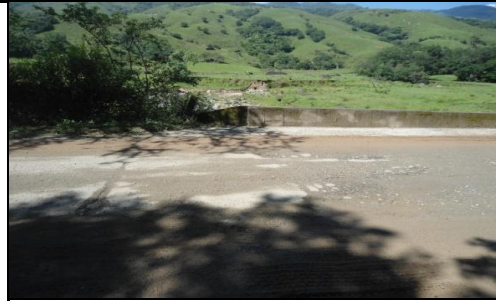
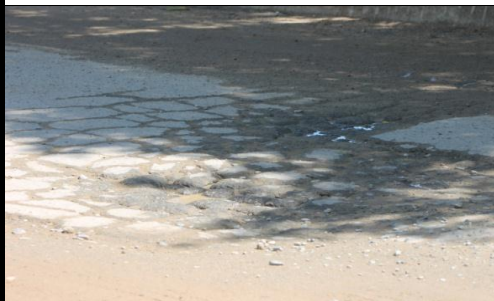
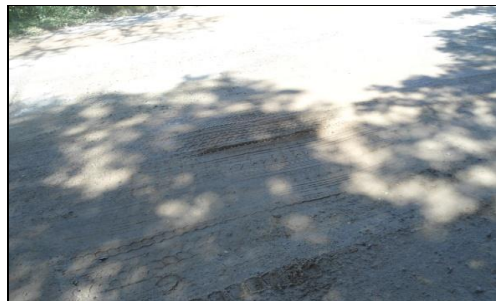
COMPONENTE 2 - JUNTAS DE EXPANSION

No se visualiza el dispositivo de juntas de expansión, y hacia la subestructura no se evidencian signos de humedad; por lo tanto, no se hace necesario realizar ningún tipo de actividad en este componente.

0 SIN DAÑO O DAÑO INSIGNIFICANTE

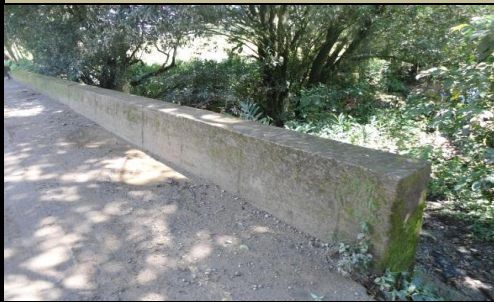
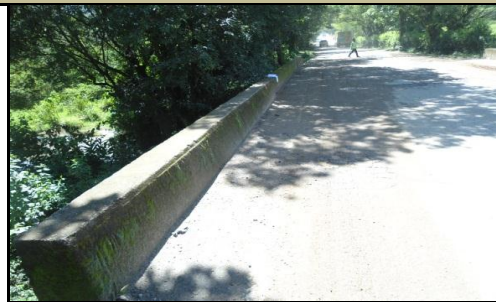
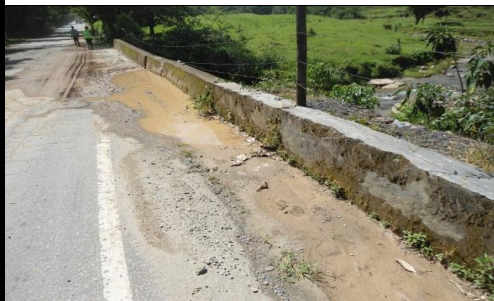
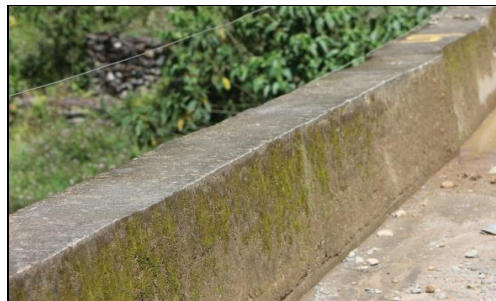
COMPONENTE 3 - ANDENES/BORDILLOS

El puente no cuenta con andenes y por lo tanto, el tránsito peatonal sobre este se realiza a través de la superficie. Los bordillos del puente cumplen las funciones de las barandas. Se hace necesario realizar la limpieza de este componente ya que se encuentra lleno de tierra que tapona el drenaje del puente. Para mejorar las condiciones de visibilidad y seguridad del puente se recomienda pintar este elemento.

0 SIN DAÑO O DAÑO INSIGNIFICANTE

TIPO	DESCRIPCIÓN	UNIDAD	CANTIDAD	VALOR UNITARIO	VALOR PARCIAL
10	LIMPIEZA	ML	23	2,294	52,762
34	PINTURA DE CONCRETO	ML	23	15,455	355,465
TOTAL INTERVENCIÓN					408,227

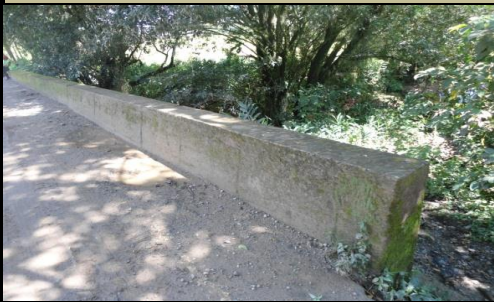
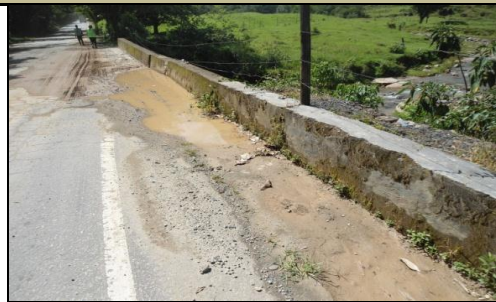
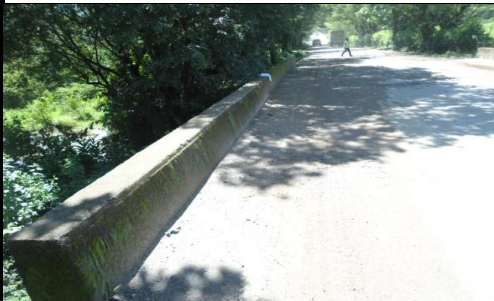
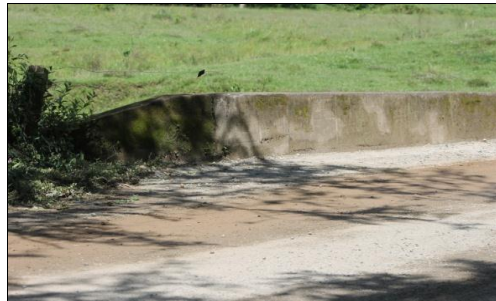
COMPONENTE 4 - BARANDAS

Las barandas existentes corresponden a una baranda en concreto solido, la cual no cumple con la normatividad estipulada que brinde a peatones y vehículos la seguridad apropiada. Se recomienda la instalación de una baranda metálica según especificaciones del código colombiano de puentes.

3 DAÑO SIGNIFICATIVO, REPARACIÓN NECESARIA MUY PRONTO

TIPO	DESCRIPCIÓN	UNIDAD	CANTIDAD	VALOR UNITARIO	VALOR PARCIAL
D	CAMBIO DE BARANDA DE ACERO	ML	23	406,032	9,338,736
TOTAL INTERVENCIÓN					9,338,736

- La carencia de barandas es de gran importancia para la seguridad vehicular del puente. Dadas las condiciones actuales existe un latente riesgo de accidentalidad. Se sugiere por lo tanto la instalación de barandas metálicas que garanticen tanto a vehículos y peatones de la zona seguridad, ya que las barreras en concreto no cumplen con las normatividad estipulada para este elemento.

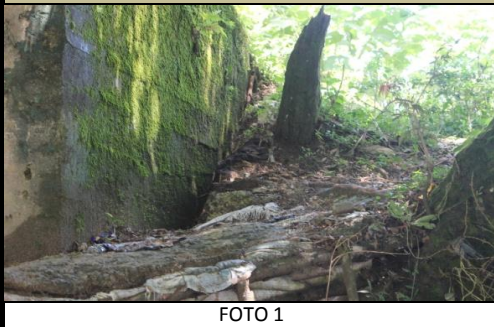
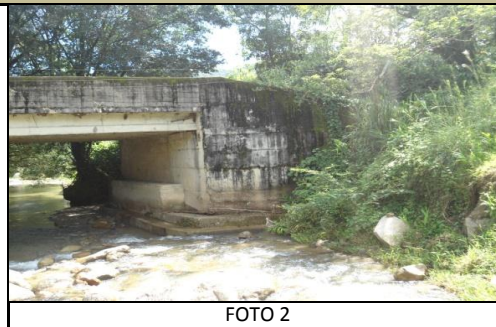
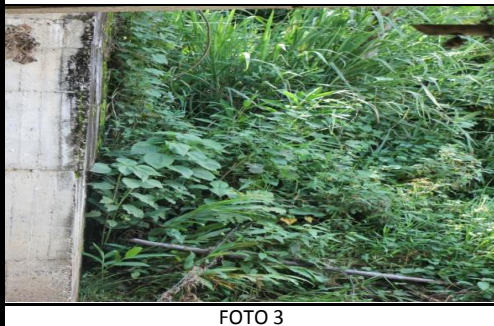
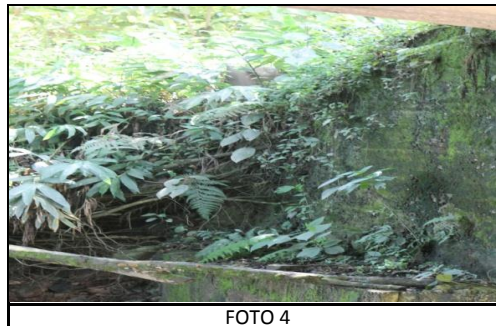
COMPONENTE 5 - CONOS/TALUDES

Las aletas vinculadas a los estribos conforman los llenos de los accesos y se conecta en forma directa con el terreno natural. Se observan árboles de gran tamaño, especialmente en el lado derecho del ES2. Esto en su defecto puede ocasionar algunos daños de consideración en otros elementos como las aletas, por los empujes que las raíces generan en dichas zonas. Por tal motivo, se requiere realizar la respectiva limpieza y construcción de cunetas en los 4 conos del puente con el fin de conducir de manera apropiada el agua de escorrentía desde la superficie.

3 DAÑO SIGNIFICATIVO, REPARACIÓN NECESARIA MUY PRONTO

TIPO	DESCRIPCIÓN	UNIDAD	CANTIDAD	VALOR UNITARIO	VALOR PARCIAL
D	CONSTRUCCION DE CUNETAS	ML	30	126,480	3,794,400
TOTAL INTERVENCIÓN					3,794,400

- Con el fin de conducir de manera adecuada el agua de escorrentía proveniente de la superficie hacia el lado derecho del puente se deben construir cunetas con el fin de evitar que se generen daños en los elementos más cercanos al puente como las aletas o socavaciones de gran proporción en las zonas mencionadas.

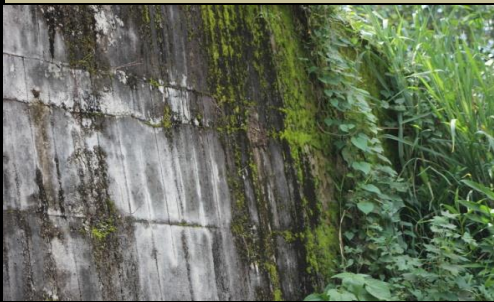
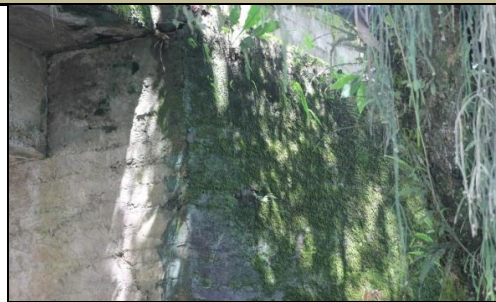
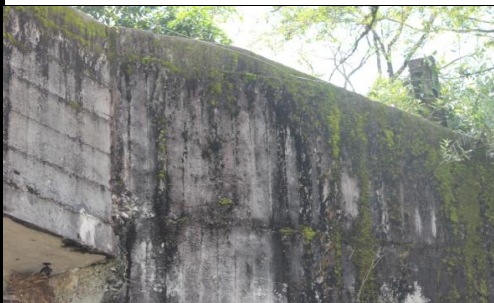
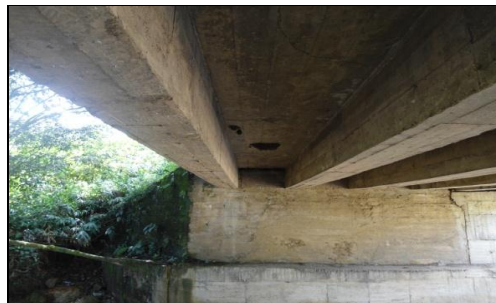
COMPONENTE 6 - ALETAS

Aletas integradas a los estribos en concreto reforzado. Se observan humedades generalizadas provenientes de la superficie del puente, con gran vegetación adherida a ellas que impiden visualizar en forma directa cualquier tipo de daño en el concreto. Se recomienda realizar una limpieza en el elemento.

0 SIN DAÑO O DAÑO INSIGNIFICANTE

TIPO	DESCRIPCIÓN	UNIDAD	CANTIDAD	VALOR UNITARIO	VALOR PARCIAL
10	LIMPIEZA	M2	180	10,755	1,935,900
TOTAL INTERVENCIÓN					1,935,900

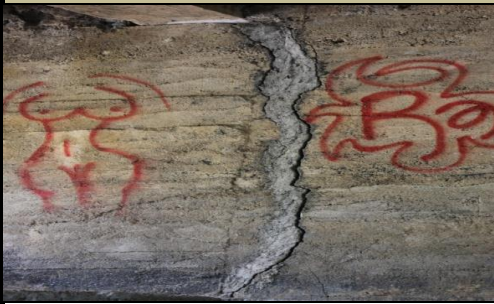
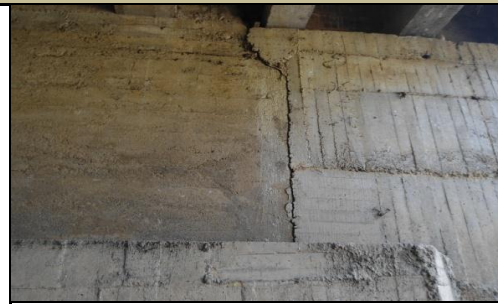
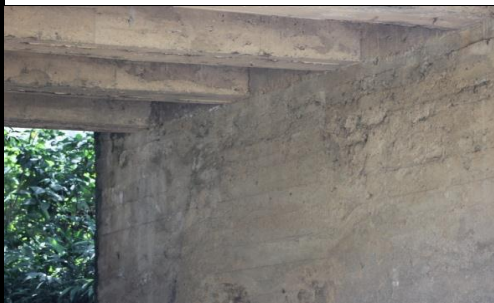
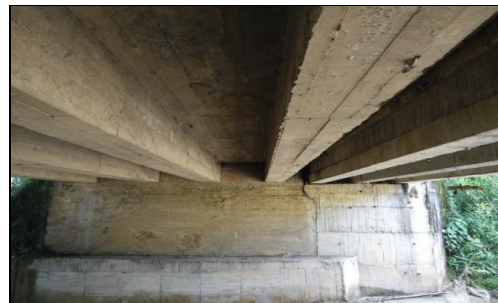
COMPONENTE 7 - ESTRIBOS

Estribos con aletas integradas. Se observa junta de unión vertical entre la estructura vieja y la ampliación de 3 cm de espesor y 4 m de longitud en ambos estribos, hormigoneo en la corona de los estribos generalizada. Por lo anterior, se requiere la reparación del concreto poroso y sellar la junta existente con el fin de evitar que los daños sean progresivos. Se recomienda seguimiento permanente.

1	DAÑO PEQUEÑO PERO REPARACIÓN NO ES NECESARIA (EXCEPTO MANTENIMIENTO MENOR)
---	--

TIPO	DESCRIPCIÓN	UNIDAD	CANTIDAD	VALOR UNITARIO	VALOR PARCIAL
31	TRATAMIENTO SUPERFICIAL DE CONCRETO	M2	40	146,258	5,850,320
TOTAL INTERVENCIÓN					5,850,320

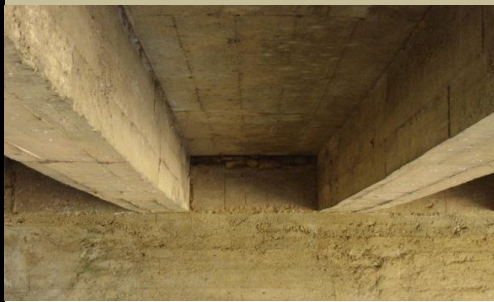
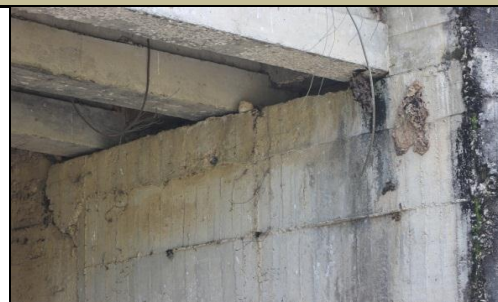
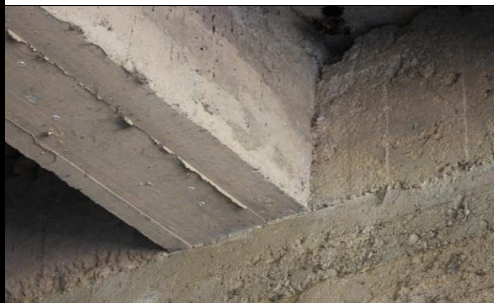
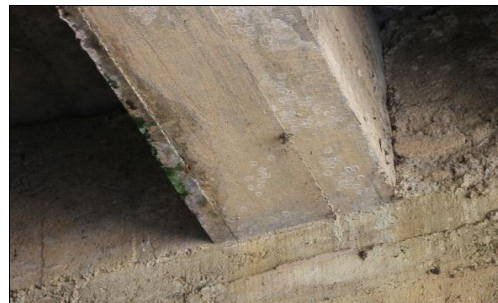
COMPONENTE 9 - APOYOS

Los apoyos fijos en ambos estribos, están compuestos por juntas de construcción en las cuales no se observan daño de consideración, por lo tanto no se requiere de ningún tipo de intervención en esta componente.

0 SIN DAÑO O DAÑO INSIGNIFICANTE

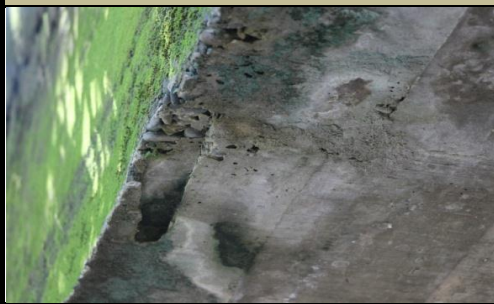
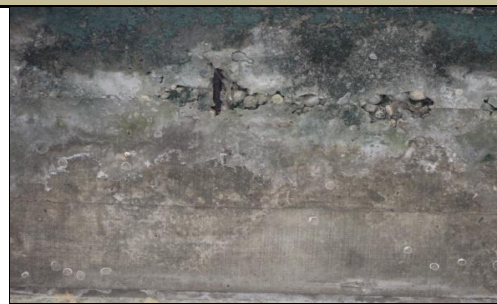
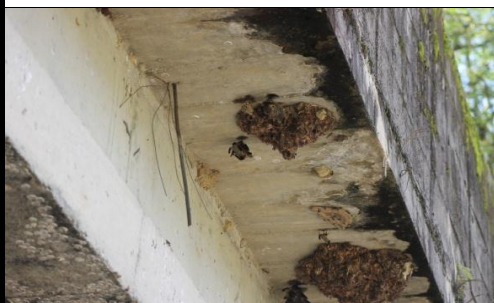
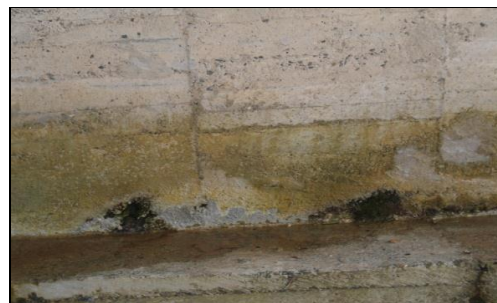
COMPONENTE 10 - LOSA

La losa existente presenta filtración de agua debido a que los drenes existentes son muy cortos, se observa vegetación adherida a los conductos, manchas blancas, verdes y negras; de igual manera hormigoneo generalizado en las secciones de voladizo, con acero expuesto. Por lo tanto es necesario que sean cambiados y alargados dichos drenes, como también la respectiva reparación del concreto que se ha perdido

3 DAÑO SIGNIFICATIVO, REPARACIÓN NECESARIA MUY PRONTO

TIPO	DESCRIPCIÓN	UNIDAD	CANTIDAD	VALOR UNITARIO	VALOR PARCIAL
B	REPARACION DE CONCRETO	M2	14	394,663	5,525,282
E	REPARACION DE DRENES	UND	8	74,147	593,176
TOTAL INTERVENCIÓN					6,118,458

- La losa requiere la reparación de los drenes existentes dado que son muy cortos, presentan vegetación adherida y han deteriorado el concreto en las zonas de los voladizos presentando acero expuesto. Por lo tanto se recomienda el cambio y alargamiento de los mismos, así como de reparaciones en cuanto al concreto averiado.

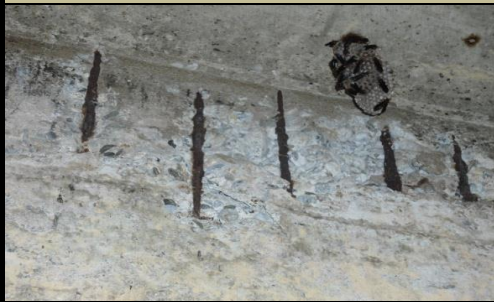
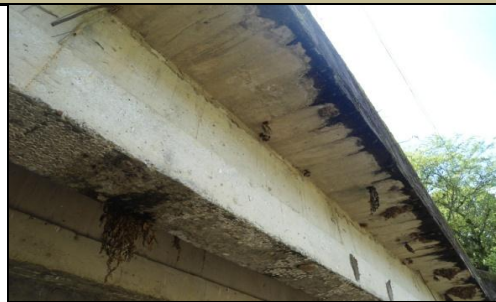
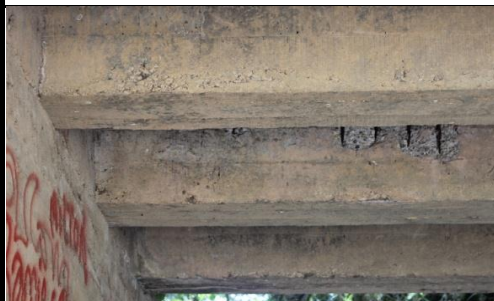
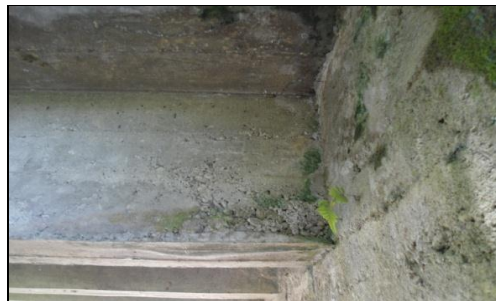
COMPONENTE 11 - VIGAS/LARGUEROS/DIAFRAGMAS

Las vigas existentes corresponden a vigas simplemente apoyadas con sección transversal constante, las cuales 3 pertenecen a la construcción antigua (tipo secundario) y 4 a ampliación de tipo principal. En general se observa hormigoneo en todas las vigas y en la viga 4 acero expuesto en pequeña proporción hacia el lado del apoyo del estribo 2. Por lo tanto es recomendable la reparación de concreto averiado y retirar numerosos panales de abejas instalados allí.

3 DAÑO SIGNIFICATIVO, REPARACIÓN NECESARIA MUY PRONTO

TIPO	DESCRIPCIÓN	UNIDAD	CANTIDAD	VALOR UNITARIO	VALOR PARCIAL
A	REPARACION DE CONCRETO	M2	30	503,043	15,091,290
10	LIMPIEZA	ML	49	21,604	1,058,596
TOTAL INTERVENCIÓN					16,149,886

- Las siete vigas existentes en general evidencian hormigoneo de gran proporción y acero expuesto. Es necesaria la respectiva reparación del concreto y así evitar que el progreso de la porosidad afecte el acero de refuerzo del elemento.

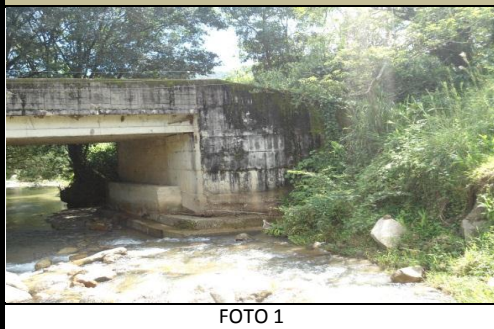
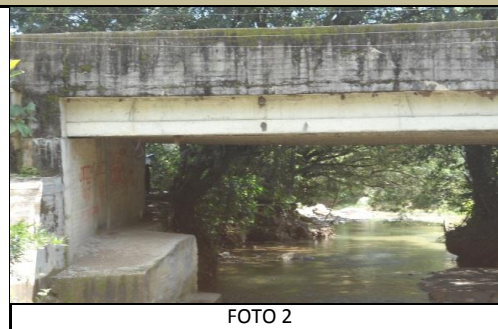
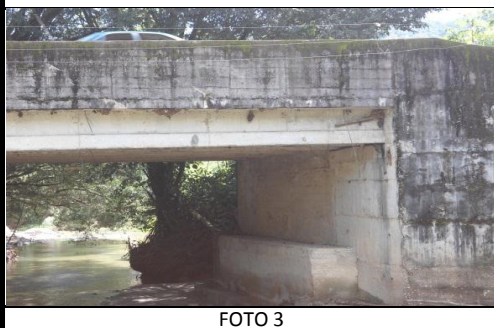
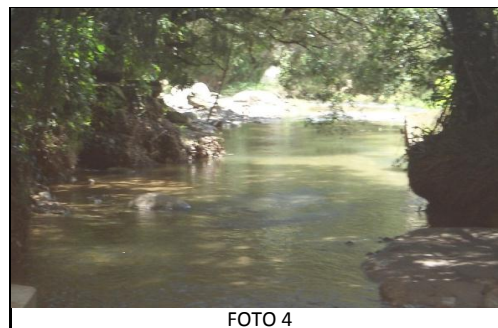
COMPONENTE 15 - CAUCE

El Puente cruza una Quebrada denominada La Conejera con una sección de 10.80 m de cauce y gálibo central de 4.91 m. Se observa una velocidad del cauce bajo y poco profundo, turbiedad media, pero sin presencia de olores por contaminación. No se hace necesario realizar ningún tipo de intervención en el elemento.

0 SIN DAÑO O DAÑO INSIGNIFICANTE

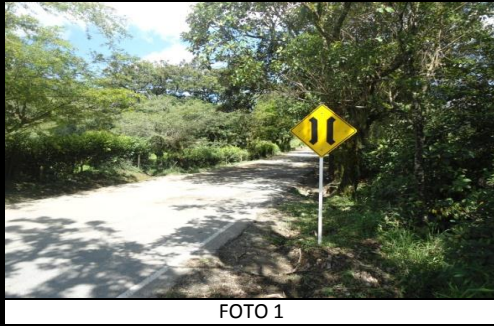
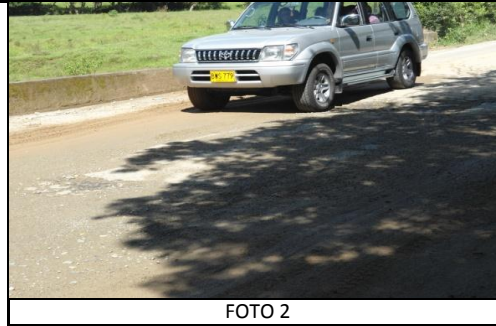
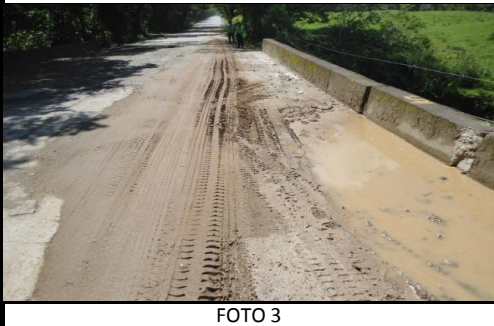
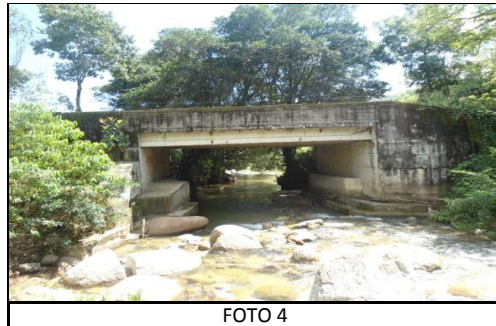
COMPONENTE 16 - OTROS ELEMENTOS

El puente cuenta únicamente con señal de proximidad en uno de los sentidos.
 Es necesaria la instalación de tres señales verticales, una que anuncie la proximidad en uno de los sentidos y la velocidad máxima permitida por el tránsito del mismo en ambos sentidos. Lo anterior con el fin de brindar a quienes transitan por la zona, mayores índices de seguridad y señalización.

1	DAÑO PEQUEÑO PERO REPARACIÓN NO ES NECESARIA (EXCEPTO MANTENIMIENTO MENOR)
---	--

TIPO	DESCRIPCIÓN	UNIDAD	CANTIDAD	VALOR UNITARIO	VALOR PARCIAL
92	COLOCACION SEÑAL	UND	3	158,691	476,073
TOTAL INTERVENCIÓN					476,073

- Es necesaria la instalación de dos señales de tránsito correspondientes a la proximidad al puente y velocidad máxima, con el fin de brindar mayores índices de información y seguridad.

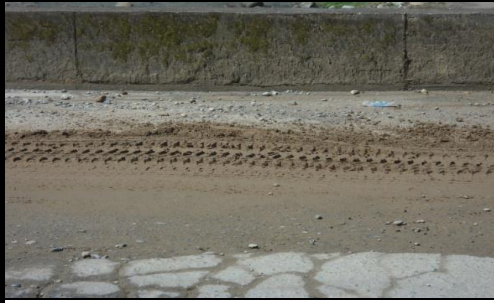
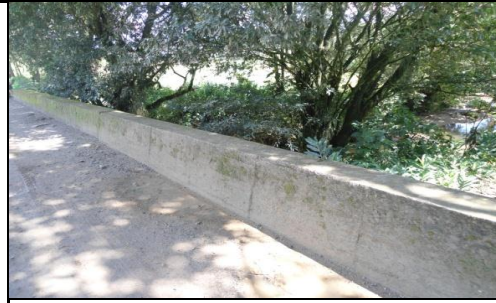
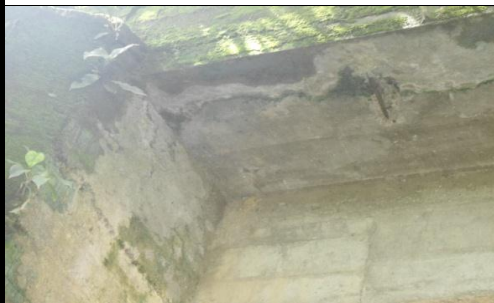
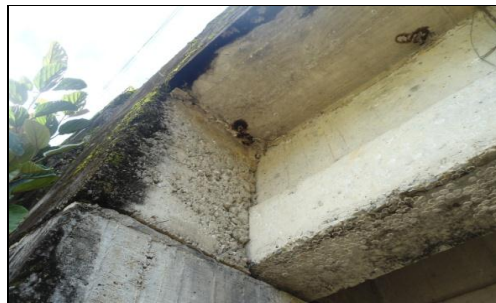
COMPONENTE 17 - PUENTE EN GENERAL

El puente en su componente general se ha calificado como 2 (Algún daño, reparación necesaria cuando se presente la ocasión). Dado que algunos componentes del puente como son la superficie del mismo, barandas, conos, losa y vigas; se encuentran con algunos daños de consideración y requieren intervención. ☒

3 DAÑO SIGNIFICATIVO, REPARACIÓN NECESARIA MUY PRONTO
