**ESTUDIOS DE INSPECCION E INVENTARIO DE PUENTES
DE LA RED NACIONAL DE CARRETERAS
ZONA OCCIDENTE**

**INFORME PUENTE LA SELVA 01- 6205-011.00
PR 39+0000
RUTA 6205 CRUCE RUTA 25 (HATILLO)-CISNEROS
DEPARTAMENTO DE ANTIOQUIA**

CONSORCIO INGENIERIA VIAL 2011

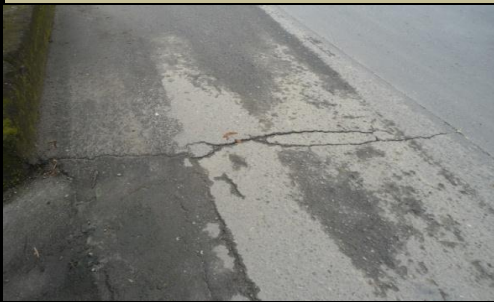
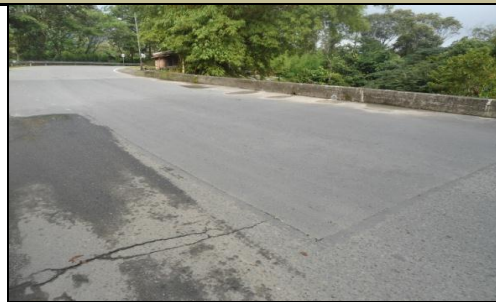
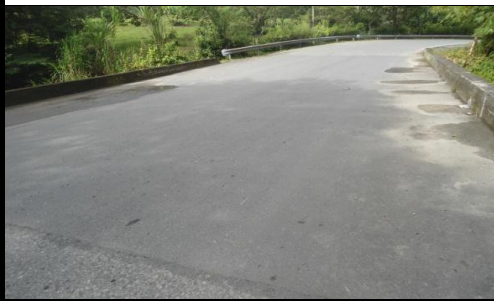
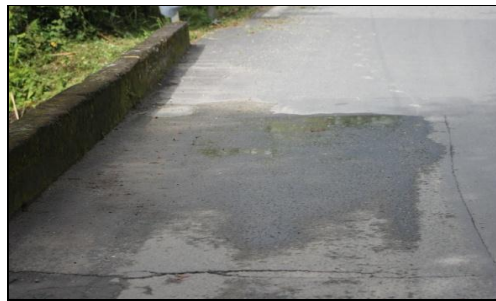
La superficie del puente es una carpeta asfáltica de 10cm de espesor, la cual presenta un desgaste menor. Se observa en su mayoría reparcho en buen estado, sin embargo, se evidencia que el sector que no se intervino presenta piel de cocodrilo y fisuras leves entre 1 y 3mm de abertura, así como en el sector de las juntas de expansión. Se recomienda realizar bacheo en el área pendiente y sellar las fisuras; para finalmente demarcar la superficie, con el fin de brindar un tráfico seguro y con adecuada visibilidad.

Las losas de acceso presentan un hundimiento menor que requiere renivelación. La reparación requerida en el drenaje será considerado en el componente losa.

2 ALGÚN DAÑO, REPARACIÓN NECESARIA CUANDO SE PRESENTE LA OCASIÓN. EL COMPONENTE FUNCIONA COMO SE DISEÑÓ

TIPO	DESCRIPCIÓN	UNIDAD	CANTIDAD	VALOR UNITARIO	VALOR PARCIAL
20	BACHEO DE CARPETA ASFALTICA	M2	15	38,467	577,005
23	SELLO DE FISURAS	M2	20	74,198	1,483,960
27	REPARACION DE DEMARCACION	ML	30	20,716	621,480
22	RENIVELACION	M2	40	94,573	3,782,920
TOTAL INTERVENCIÓN					6,465,365

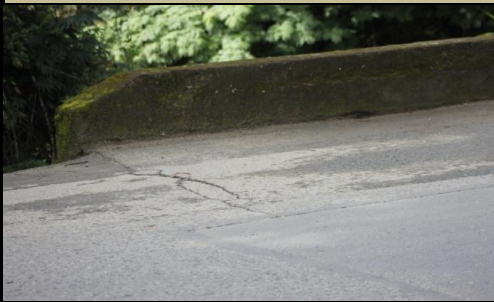
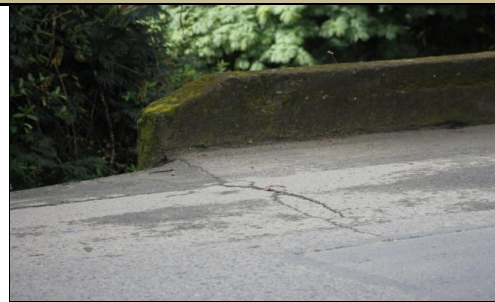
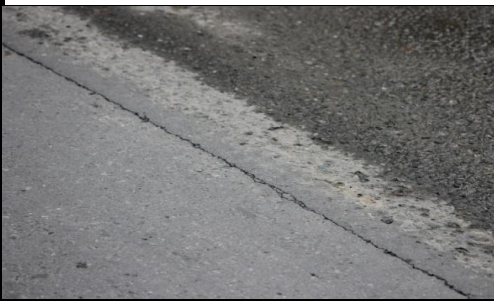
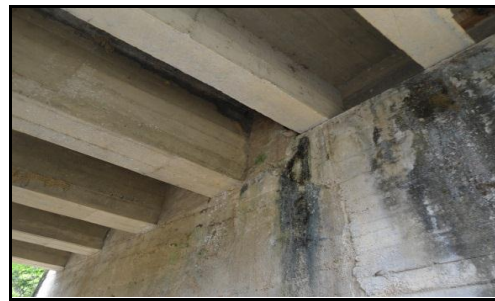
No se visualiza el dispositivo de juntas de expansión, sin embargo se observa en la subestructura algunas humedades en los estribos y desde la superficie grietas en donde se localiza este elemento, con pérdida de material asfáltico en algunos sectores. Dado lo anterior se evidencia que la junta existente no está funcionando totalmente de manera adecuada; pero aun no requiere cambio de la junta, por lo tanto se debe reponer el material sellador.

2 ALGÚN DAÑO, REPARACIÓN NECESARIA CUANDO SE PRESENTE LA OCASIÓN. EL COMPONENTE FUNCIONA COMO SE DISEÑÓ

TIPO	DESCRIPCIÓN	UNIDAD	CANTIDAD	VALOR UNITARIO	VALOR PARCIAL
26	REPARACION MATERIAL SELLADOR	ML	30	35,182	1,055,460
TOTAL INTERVENCIÓN					1,055,460

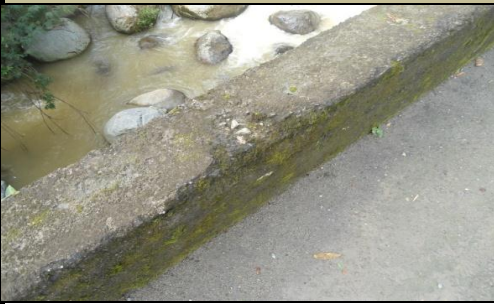
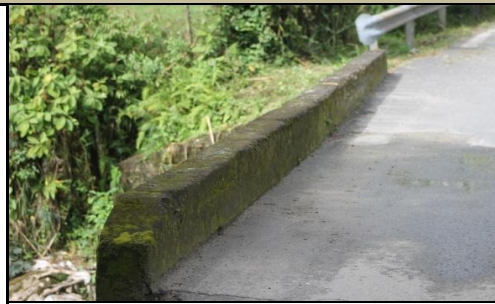
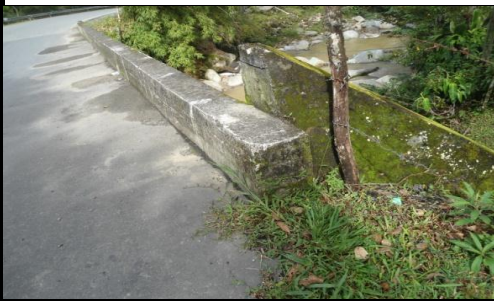
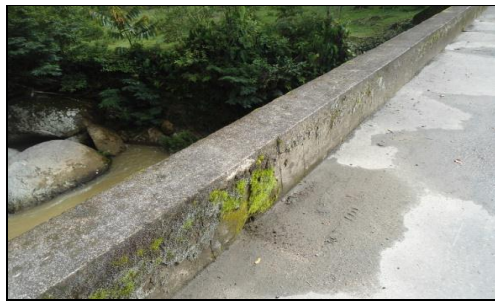
El puente no cuenta con andenes y los bordillos existentes no presentan ningún tipo de daño. Se recomienda la pintura de este elemento luego de instalar la nueva baranda.

0 SIN DAÑO O DAÑO INSIGNIFICANTE

TIPO	DESCRIPCIÓN	UNIDAD	CANTIDAD	VALOR UNITARIO	VALOR PARCIAL
34	PINTURA DE CONCRETO	ML	57	17,790	1,014,030
10	LIMPIEZA	ML	57	2,294	130,758
TOTAL INTERVENCIÓN					1,144,788

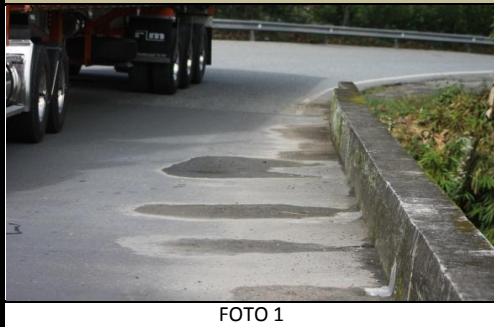
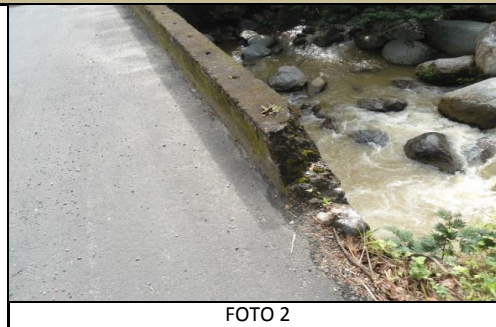
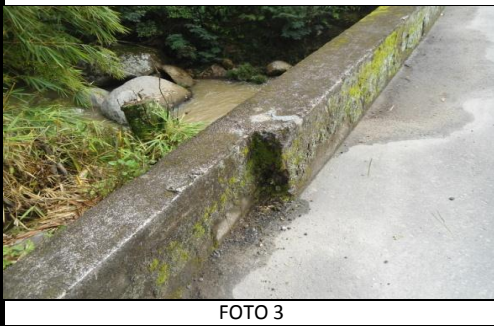
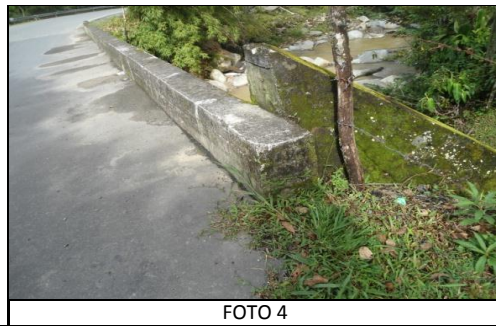
No se observan barandas. Por lo tanto se recomienda la construcción de barandas metálicas con fin de brindar mejores condiciones de seguridad, las cuales deben cumplir con las normatividad existente en el código colombiano de puentes

3 DAÑO SIGNIFICATIVO, REPARACIÓN NECESARIA MUY PRONTO

- La carencia de barandas es de gran importancia para la seguridad vehicular del puente. Dadas las condiciones actuales existe un latente riesgo de accidentalidad. Se sugiere por lo tanto la instalación de barandas metálicas que garanticen tanto a vehículos y peatones de la zona seguridad.

TIPO	DESCRIPCIÓN	UNIDAD	CANTIDAD	VALOR UNITARIO	VALOR PARCIAL
D	CAMBIO DE BARANDA DE ACERO	ML	35	406,032	14,211,120
TOTAL INTERVENCIÓN					14,211,120

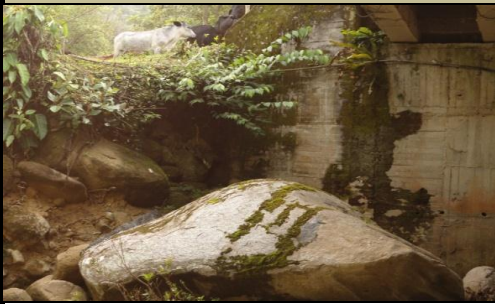
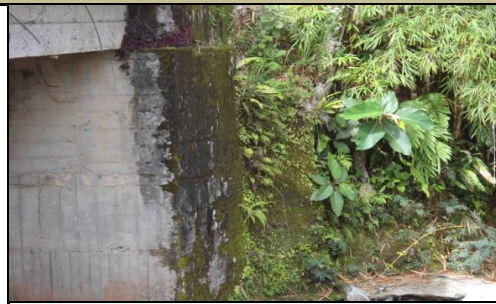
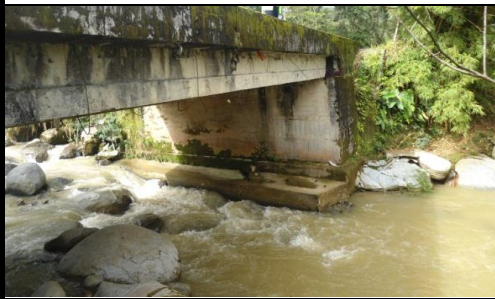
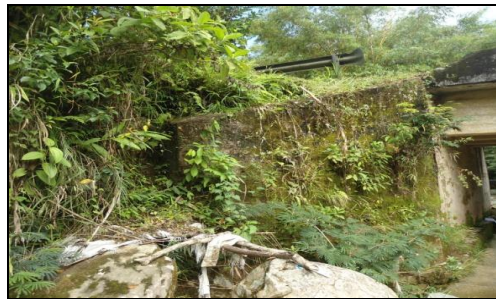
Las aletas vinculadas a los estribos conforman los llenos de los accesos y se conecta en forma directa con el terreno natural. Se observa en el lado derecho de los ES1 y ES2 la necesidad de construir cunetas que conduzcan de manera efectiva el agua proveniente de la superficie; dado el derrame de material de los conos en estas zonas, con una leve socavación.

3 DAÑO SIGNIFICATIVO, REPARACIÓN NECESARIA MUY PRONTO

- Con el fin de conducir de manera adecuada el agua de escorrentía proveniente de la superficie hacia el lado derecho del puente se deben construir cunetas con el fin de evitar que se generen daños en los elementos más cercanos al puente como las aletas o socavaciones de gran proporción en las zonas mencionadas.

TIPO	DESCRIPCIÓN	UNIDAD	CANTIDAD	VALOR UNITARIO	VALOR PARCIAL
D	CONSTRUCCION DE CUNETAS	ML	20	126,480	2,529,600
TOTAL INTERVENCIÓN					2,529,600

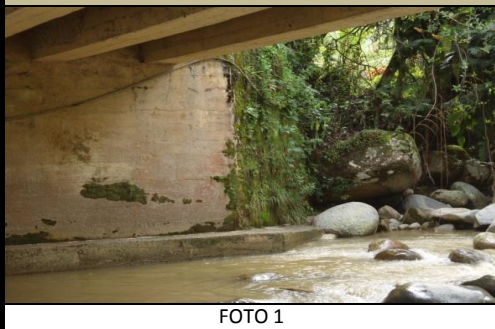
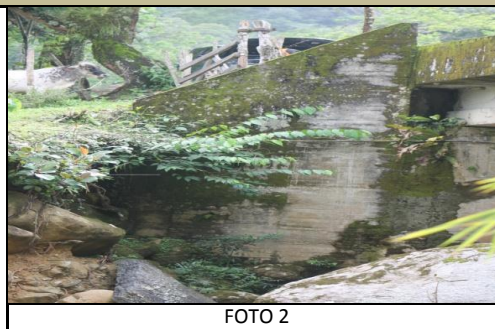
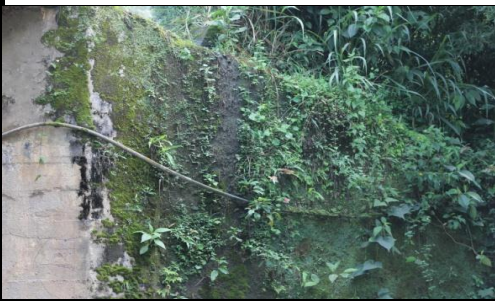
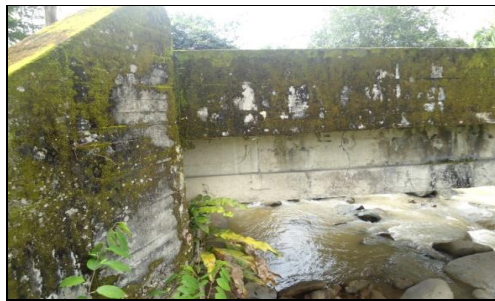
Aletas integradas a los estribos en concreto reforzado. Se observan humedades generalizadas provenientes de la superficie del puente con gran vegetación adherida a ellas que impiden visualizar cualquier tipo de daño en el concreto. Por lo tanto, es necesario realizar una limpieza en el elemento. Se observa tubería de acueducto apoyada en la cara del estribo 1 hasta las aletas.

0 SIN DAÑO O DAÑO INSIGNIFICANTE

TIPO	DESCRIPCIÓN	UNIDAD	CANTIDAD	VALOR UNITARIO	VALOR PARCIAL
10	LIMPIEZA	M2	100	10,755	1,075,500
TOTAL INTERVENCIÓN					1,075,500

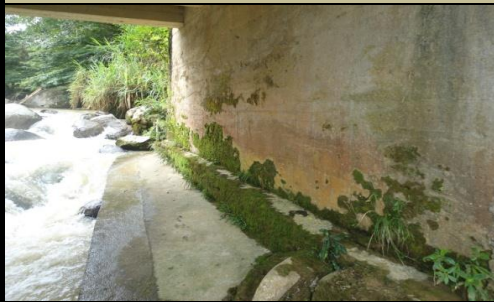
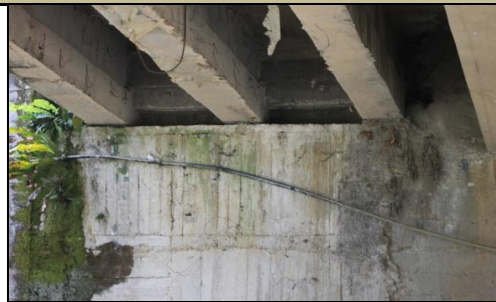
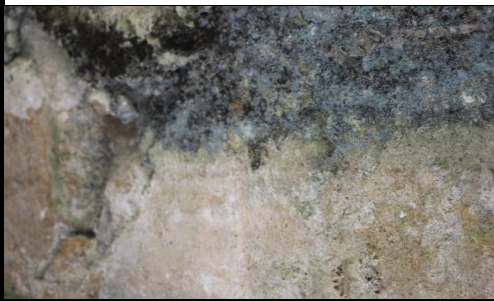
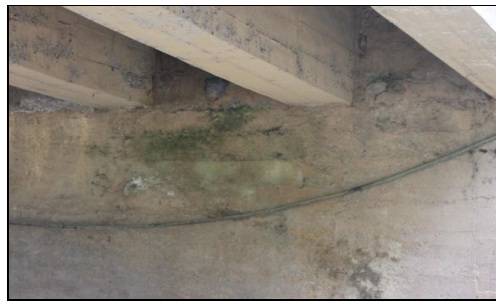
Estribos con aletas integradas. No se observan fisuras. Hacia el ES2 se observa concreto poroso el cual debe ser reparado y hacia el ES1 tubería de acueducto recostada en la cara del mismo. Por lo anterior es necesario que se realicen las respectivas reparaciones del concreto y limpieza general como parte del mantenimiento rutinario del puente.

1	DAÑO PEQUEÑO PERO REPARACIÓN NO ES NECESARIA (EXCEPTO MANTENIMIENTO MENOR)
---	--

TIPO	DESCRIPCIÓN	UNIDAD	CANTIDAD	VALOR UNITARIO	VALOR PARCIAL
10	LIMPIEZA	M2	80	11,699	935,920
30	REPARACION DE CONCRETO	M3	1	970,304	970,304
TOTAL INTERVENCIÓN					1,906,224

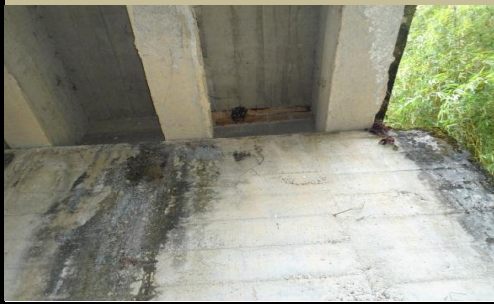
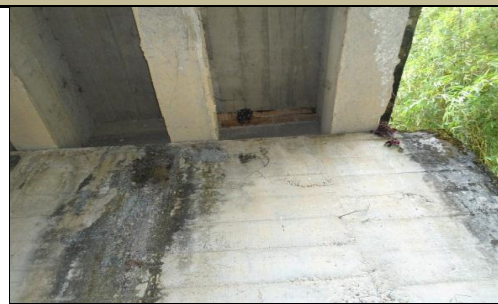
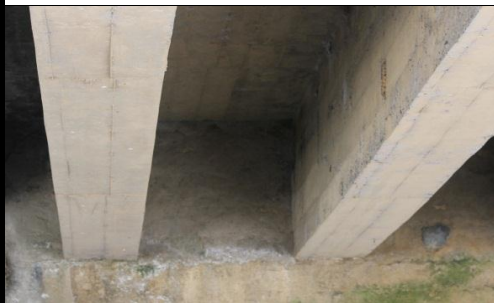
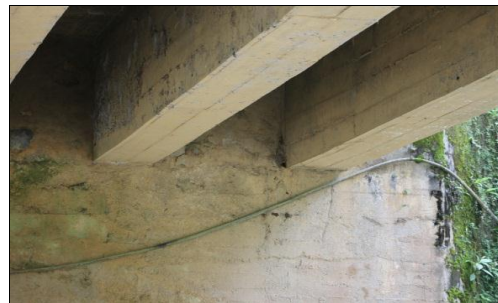
Los apoyos fijos en ambos estribos, están compuestos por juntas de construcción en las cuales no se observan daño de consideración, por lo tanto no se requiere de ningún tipo de intervención en esta componente.

0 SIN DAÑO O DAÑO INSIGNIFICANTE

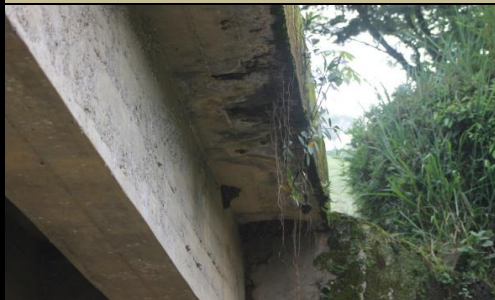
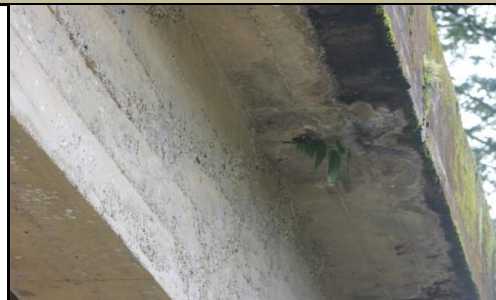
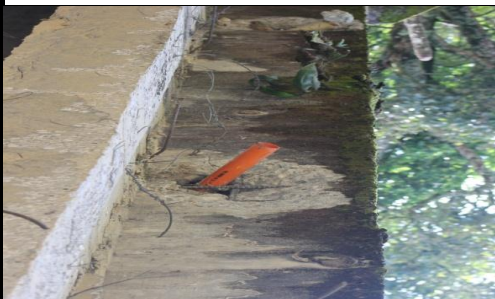
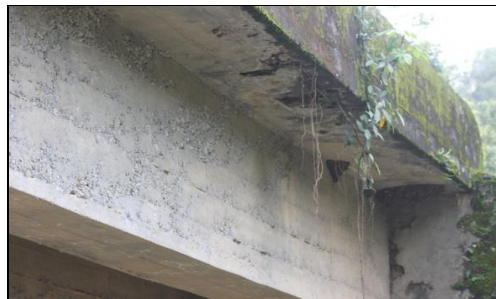
La losa existente presenta filtración de agua debido a que los drenes existentes son muy cortos, se observa vegetación adherida a los conductos y manchas blancas y negras; de igual manera hormigoneo generalizado en las secciones de voladizo, con acero expuesto. Por lo tanto es necesario que sean cambiados y alargados dichos drenes, como también la respectiva reparación del concreto que se ha perdido.

3 DAÑO SIGNIFICATIVO, REPARACIÓN NECESARIA MUY PRONTO

- La losa requiere la reparación de los drenes existentes dado que son muy cortos, presentan vegetación adherida y han deteriorado el concreto en las zonas de los voladizos presentando acero expuesto. Por lo tanto se recomienda el cambio y alargamiento de los mismos, así como de reparaciones en cuanto al concreto averiado.

TIPO	DESCRIPCIÓN	UNIDAD	CANTIDAD	VALOR UNITARIO	VALOR PARCIAL
B	REPARACION DE CONCRETO	M2	10	394,663	3,946,630
E	REPARACION DE DRENES	UND	8	74,147	593,176
TOTAL INTERVENCIÓN					4,539,806

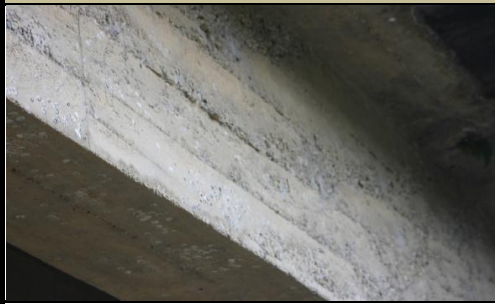
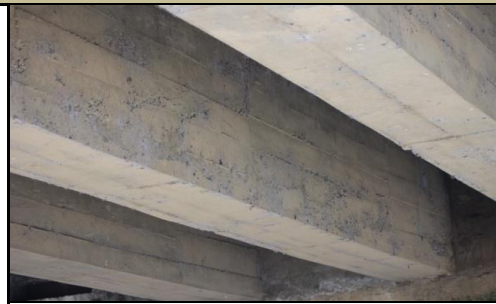
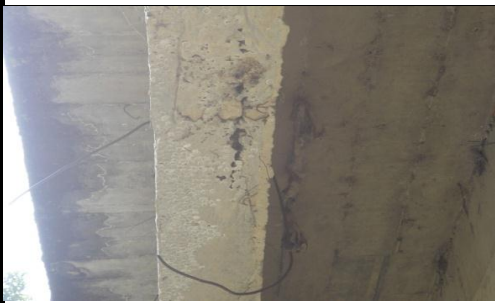
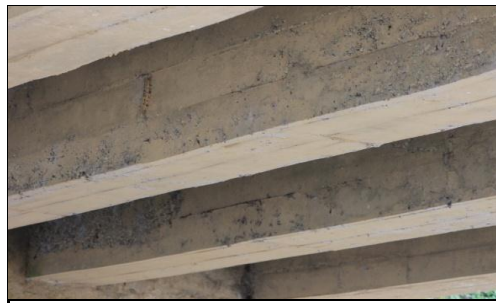
Las vigas existentes corresponden a vigas simplemente apoyadas con sección transversal constante, las cuales 4 pertenecen a la construcción antigua y 3 a la ampliación. En general, se observa hormigoneo en todas las vigas y en la viga 1 acero expuesto en pequeña proporción. Por lo tanto, es recomendable la reparación de concreto averiado.

3 DAÑO SIGNIFICATIVO, REPARACIÓN NECESARIA MUY PRONTO

- Las siete vigas existentes en general evidencian hormigoneo de gran proporción y en mínima magnitud acero expuesto. Es necesaria la respectiva reparación del concreto y así evitar que el progreso de la porosidad afecte el acero de refuerzo del elemento.

TIPO	DESCRIPCIÓN	UNIDAD	CANTIDAD	VALOR UNITARIO	VALOR PARCIAL
A	REPARACION DE CONCRETO	M2	63	503,043	31,691,709
TOTAL INTERVENCIÓN					31,691,709

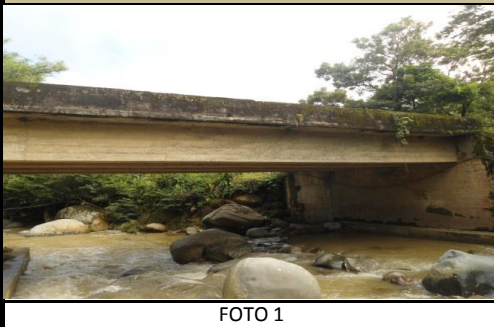
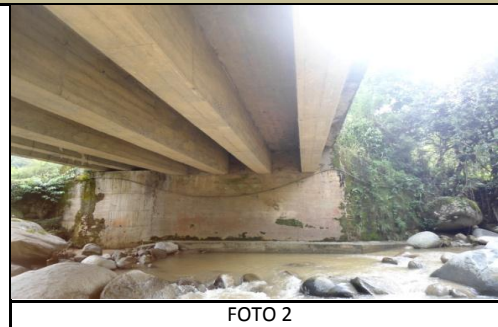
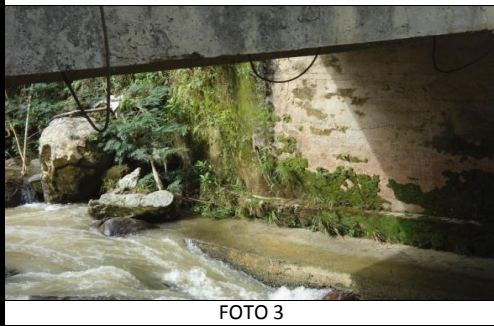
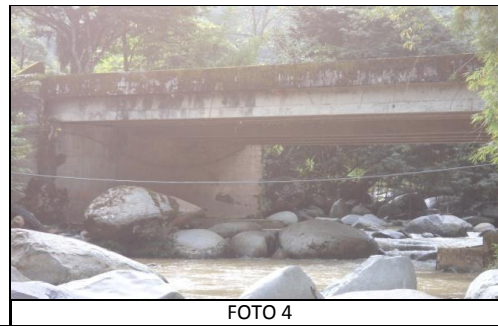
El Puente cruza una Quebrada denominada Santiago con una sección de 12.37 m de cauce y gálibo central de 3.83 m. Se observa una velocidad del cauce alta y un poco profunda, turbiedad media, pero sin presencia de olores por contaminación. Es necesario realizar hacia los extremos del cauce la construcción de elementos de protección como gaviones, con el fin de evitar que el agua genere socavaciones de gran consideración arriesgando la estabilidad del puente.

3 DAÑO SIGNIFICATIVO, REPARACIÓN NECESARIA MUY PRONTO

- Se requiere la construcción de gaviones en los costados del puente, debido a la fuerte corriente que presenta la quebrada y que puede ocasionar arrastre de material cercano a las aletas y socavaciones importantes

TIPO	DESCRIPCIÓN	UNIDAD	CANTIDAD	VALOR UNITARIO	VALOR PARCIAL
D	GAVIONES	M3	5	111,041	555,205
TOTAL INTERVENCIÓN					555,205

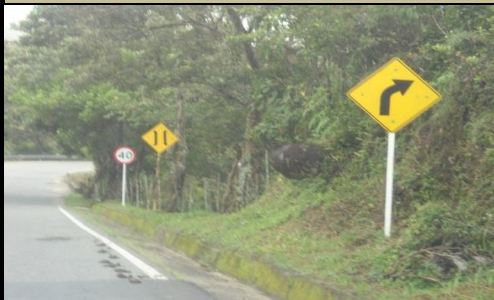
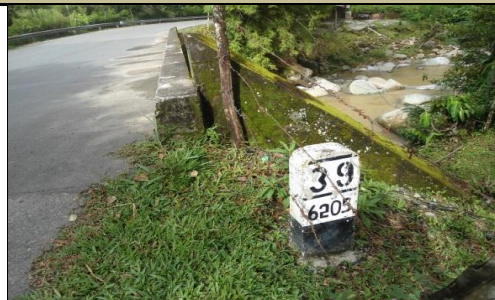
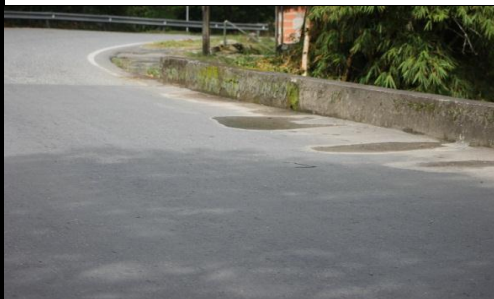
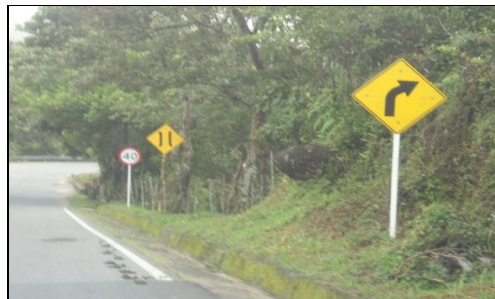
El puente cuenta en una de las direcciones con la señalización de proximidad y límite de velocidad, sin embargo, en la otra dirección el puente no cuenta con ningún tipo de señal. Se hace necesaria la instalación de estas señales de tal forma que se garantice un tránsito seguro en la vía.

1	DAÑO PEQUEÑO PERO REPARACIÓN NO ES NECESARIA (EXCEPTO MANTENIMIENTO MENOR)
---	--

TIPO	DESCRIPCIÓN	UNIDAD	CANTIDAD	VALOR UNITARIO	VALOR PARCIAL
92	COLOCACION SEÑAL	UND	3	158,691	476,073
TOTAL INTERVENCIÓN					476,073

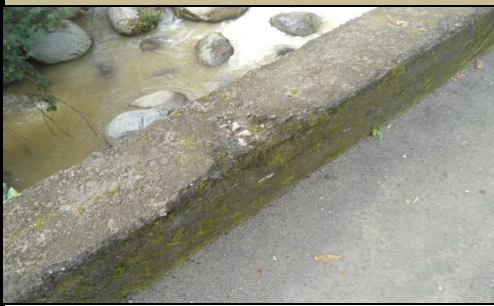
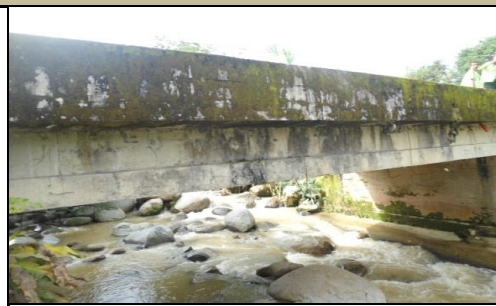
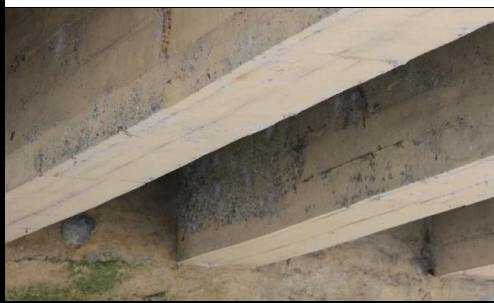
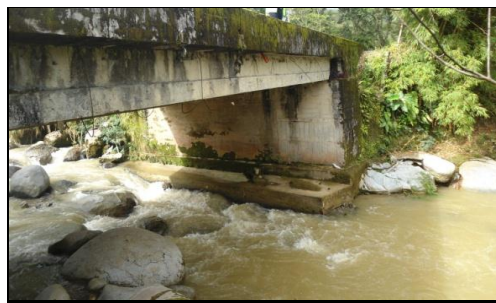
El puente en su componente general se ha calificado como 2 (Algún daño, reparación necesaria cuando se presente la ocasión). Dado que algunos componentes del puente como son las barandas, conos, losa, vigas y cauce; se encuentran con algunos daños de consideración y requieren intervención.

2 ALGÚN DAÑO, REPARACIÓN NECESARIA CUANDO SE PRESENTE LA OCASIÓN. EL COMPONENTE FUNCIONA COMO SE DISEÑÓ
