**ESTUDIOS DE INSPECCION E INVENTARIO DE PUENTES  
DE LA RED NACIONAL DE CARRETERAS  
ZONA OCCIDENTE**

**INFORME PUENTE SANTIAGO 01- 6205-012.00  
PR 41+0660  
RUTA 6205 CRUCE RUTA 25 (HATILLO)-CISNEROS  
DEPARTAMENTO DE ANTIOQUIA**

**CONSORCIO INGENIERIA VIAL 2011**

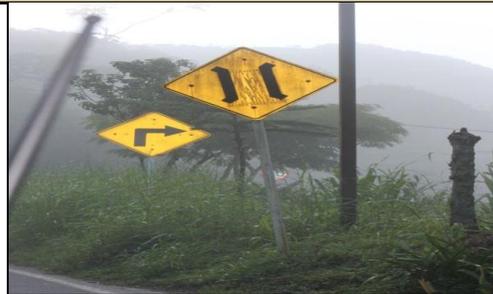
FOTO 2: PLACA IDENTIFICACIÓN PUENTE - NO EXISTE

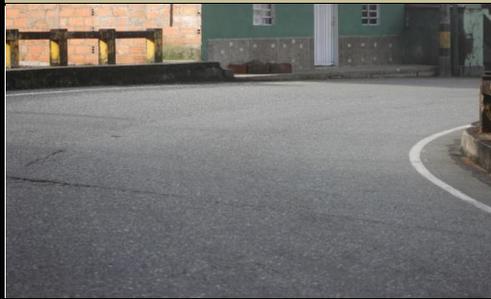
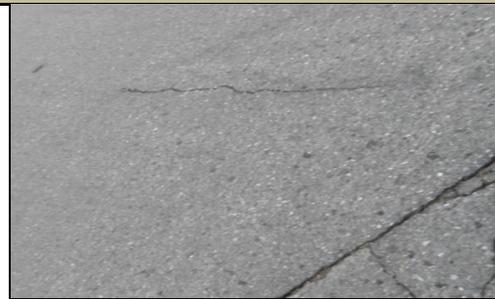
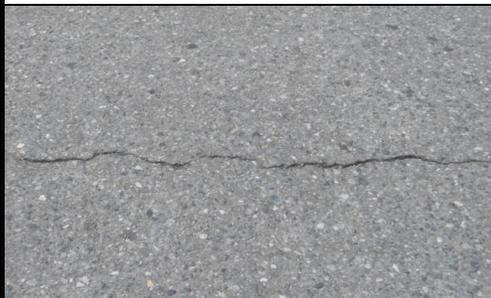
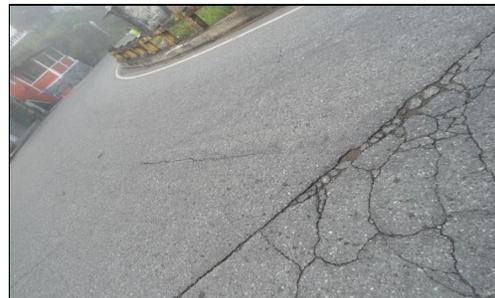
La superficie del puente es una carpeta asfáltica de 10 cm de espesor, la cual presenta un desgaste menor. Se observan fisuras longitudinales y transversales entre 1 y 3 mm y longitudes menores a 1.5 m. Por su parte, hacia los extremos en la ubicación de las juntas de expansión se evidencian grietas transversales y reticulares, aún sin presentar filtraciones hacia la subestructura con una abertura mayor a 3 mm y desportillamiento de bordes, causando movimientos bruscos a los vehículos que transitan el sector. Estos problemas se relacionan con el estado de las losas de aproximación, las cuales requieren de renivelación. Por lo tanto es necesario que se realice el bacheo asfáltico en las zonas afectadas y sellamiento de fisuras, que garantice un tráfico seguro y evite el avance en el deterioro de la superficie del mismo. El drenaje se encuentra deteriorado, su reparación será incluida en la componente de losa. Después de ejecutadas las reparaciones en la superficie será necesario reparar la demarcación horizontal del puente.

| 2 | ALGÚN DAÑO, REPARACIÓN NECESARIA CUANDO SE PRESENTE LA OCASIÓN. EL COMPONENTE FUNCIONA COMO SE DISEÑÓ |

| TIPO | DESCRIPCIÓN | UNIDAD | CANTIDAD | VALOR UNITARIO | VALOR PARCIAL |
|---|---|---|---|---|---|
| 20 | BACHEO DE CARPETA ASFALTICA | M2 | 30 | 38,467 | 1,154,010 |
| 23 | SELLO DE FISURAS | M2 | 5 | 74,198 | 370,990 |
| 22 | RENIVELACION | M2 | 36 | 94,573 | 3,404,628 |
| 27 | REPARACION DE DEMARACION | ML | 80 | 20,716 | 1,657,280 |

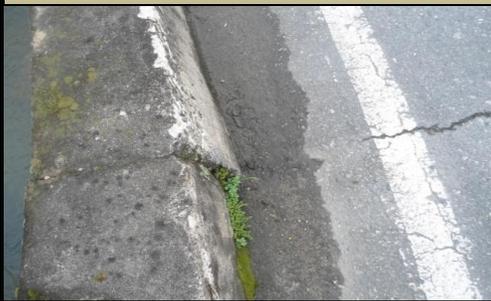
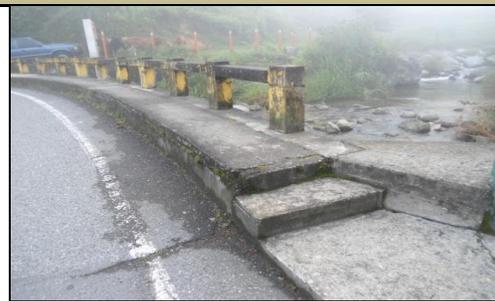
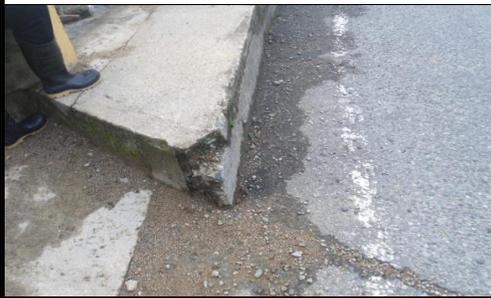
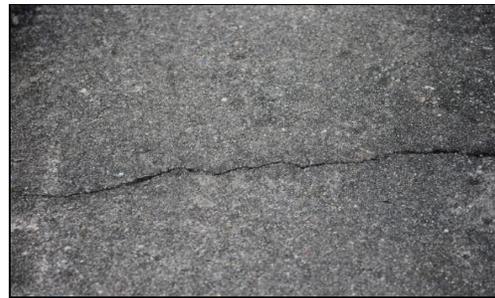
El puente cuenta con andén hacia el lado derecho de 1m de ancho. Dicho andén presenta daños de menor consideración con impacto en el extremo cerca al ES1 y fisura del ancho del mismo menor a 1 mm de espesor. Dado lo anterior, es necesaria la reparación del concreto en las zonas averiadas y realizar pintura a los bordillos existentes como parte del mantenimiento rutinario del puente.

| 1 | DAÑO PEQUEÑO PERO REPARACIÓN NO ES NECESARIA (EXCEPTO MANTENIMIENTO MENOR) |

| TIPO | DESCRIPCIÓN | UNIDAD | CANTIDAD | VALOR UNITARIO | VALOR PARCIAL |
|---|---|---|---|---|---|
| 10 | LIMPIEZA | M2 | 2 | 10,510 | 21,020 |
| 34 | PINTURA DE CONCRETO | ML | 2 | 17,790 | 35,580 |
| 30 | REPARACION DE CONCRETO | ML | 46 | 91,497 | 4,208,862 |

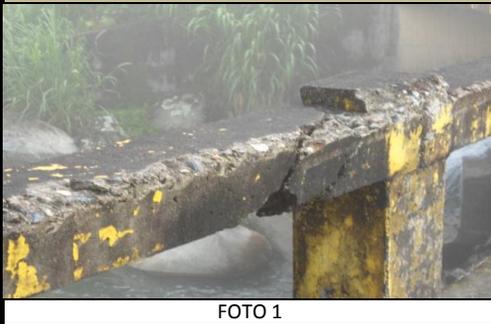
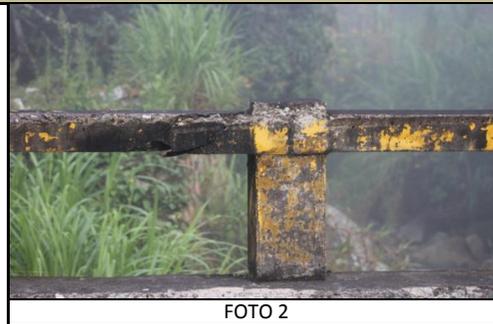
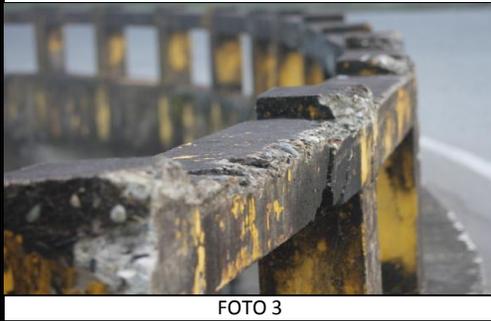
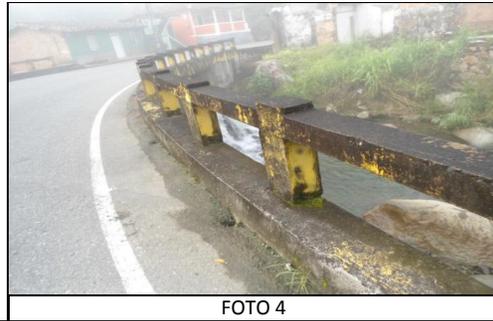
Se observa una baranda con pasamanos y pilastras en concreto con algunos daños de menor importancia. Se observa hacia el lado derecho del puente una sección de pasamanos en mal estado con riesgo de caída y hacia el lado izquierdo algunos impactos en la misma. Se recomienda la reconstrucción de la parte averiada y reparaciones de concreto con la respectiva pintura, como parte del mantenimiento en la baranda.

| 2 | ALGÚN DAÑO, REPARACIÓN NECESARIA CUANDO SE PRESENTE LA OCASIÓN. EL COMPONENTE FUNCIONA COMO SE DISEÑÓ |

| TIPO | DESCRIPCIÓN | UNIDAD | CANTIDAD | VALOR UNITARIO | VALOR PARCIAL |
|---|---|---|---|---|---|
| 10 | LIMPIEZA | ML | 57 | 4,516 | 257,412 |
| 34 | PINTURA DE CONCRETO | ML | 57 | 22,728 | 1,295,496 |
| 30 | REPARACION DE CONCRETO | ML | 1 | 293,813 | 293,813 |
| 25 | RECONSTRUCCION DE BARANDA | ML | 3 | 251,098 | 753,294 |

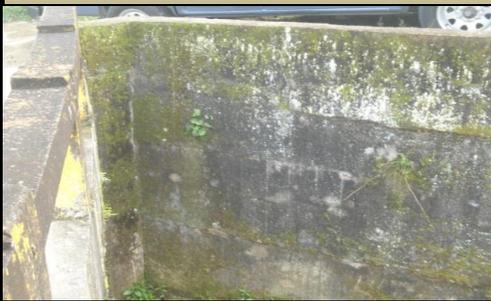
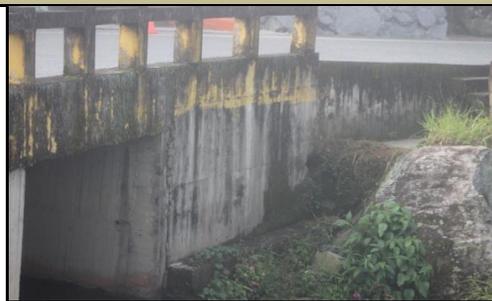
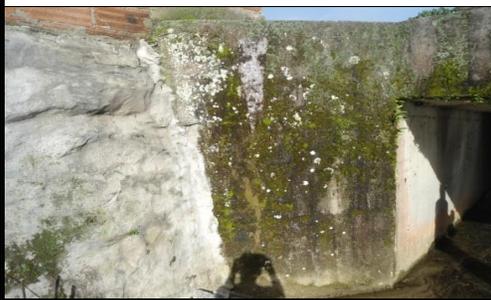
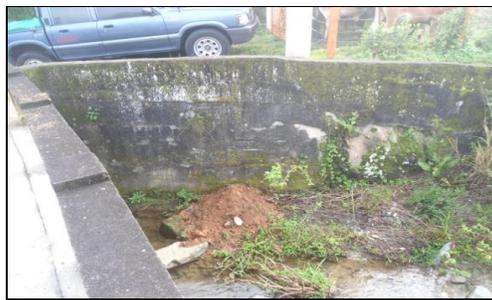
Aletas integradas a los estribos en concreto reforzado. Se observan humedades generalizadas provenientes de la superficie del puente, con vegetación adherida y manchas. Por lo tanto, se debe realizar la respectiva limpieza de este elemento como parte del mantenimiento rutinario del mismo.

| TIPO | DESCRIPCIÓN | UNIDAD | CANTIDAD | VALOR UNITARIO | VALOR PARCIAL |
|---|---|---|---|---|---|
| 10 | LIMPIEZA | M2 | 45 | 10,755 | 483,975 |

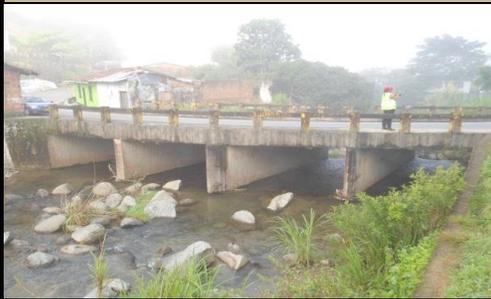
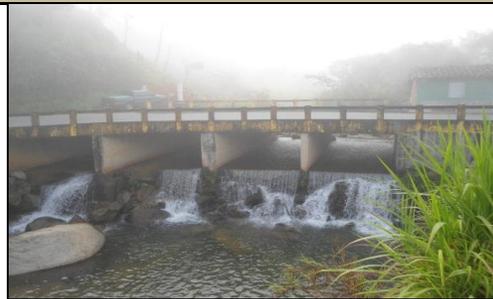
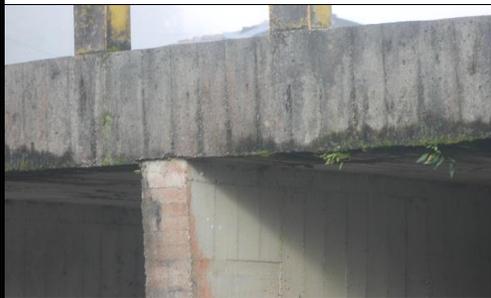
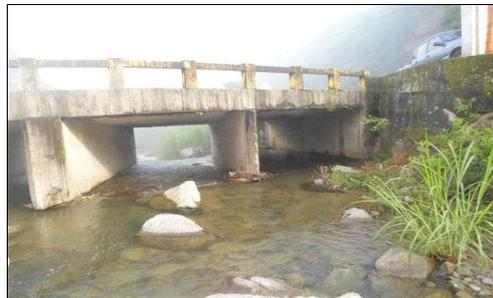
Teniendo en cuenta que el puente es tipo Box Couvert de varios cajones, cada uno de los apoyos intermedios de los cajones serán considerados como pilas.

En el PI1 se encontró una fisura vertical de 0.1 mm de espesor y 4 m de longitud, en el PI2 y PI3 fisuras verticales de 0.1mm de espesor y longitudes no mayores a 0.5 m, en el PI3 fisura vertical de 0.1 mm de espesor y longitud de 0.8 m. Estas fisuras deberán ser reparadas para evitar que el acero de refuerzo sufra problemas de corrosión que afecten la integridad de la estructura.

| 3 | DAÑO SIGNIFICATIVO, REPARACIÓN NECESARIA MUY PRONTO |

| TIPO | DESCRIPCIÓN | UNIDAD | CANTIDAD | VALOR UNITARIO | VALOR PARCIAL |
|---|---|---|---|---|---|
| Z | RELLENO DE FISURAS CON RESINA EPOXICA | ML | 6 | 231,055 | 1,386,330 |

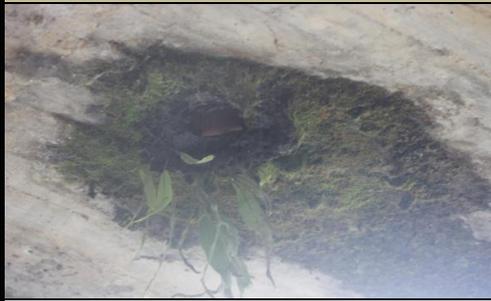
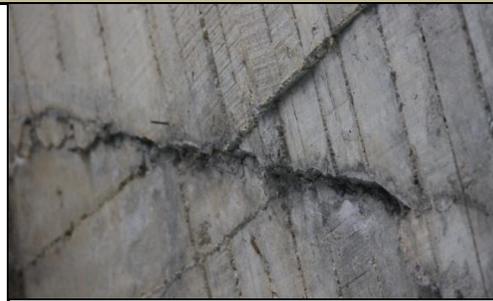
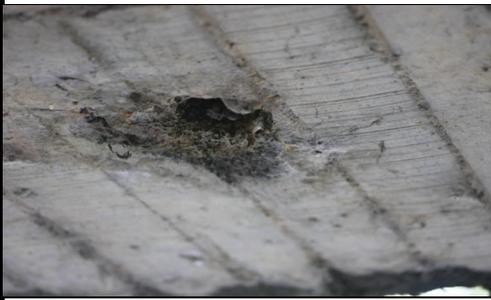
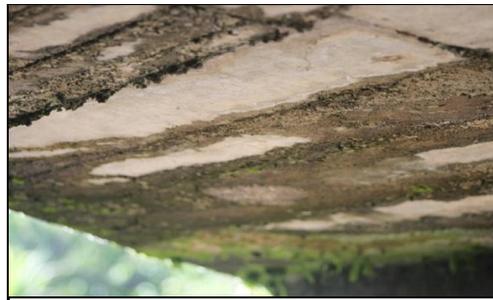
La losa existente presenta filtración de agua debido a que los drenes existentes son muy cortos, ocasionando humedades que han deteriorado el concreto en algunas zonas entre el ES1 y la P11, existe fisura diagonal de 0.2 mm de espesor y 4 m de longitud. Se evidencian hormigoneos generalizados y múltiples fisuras en los muros del box Culvet. Dado lo anterior se requiere de la reparación de los drenes y concreto poroso, así como el sellamiento de las fisuras presentes

3 DAÑO SIGNIFICATIVO, REPARACIÓN NECESARIA MUY PRONTO

- La condición en la que se encuentra la losa es de gran importancia, ya que el deterioro de los drenes ha ocasionado filtraciones en el elemento generando grandes humedades y porosidad del concreto. Igualmente se evidencia fisura que debe ser monitoreada constantemente y por consiguiente reparada. Por lo anterior, se recomienda el alargamiento de los drenes y sellamiento de fisuras

| TIPO | DESCRIPCIÓN | UNIDAD | CANTIDAD | VALOR UNITARIO | VALOR PARCIAL |
|---|---|---|---|---|---|
| D | INYECCION DE GIRETAS CON EPOXY/RESINA | ML | 4 | 542,739 | 2,170,956 |
| E | REPARACION DE DRENES | UND | 5 | 74,147 | 370,735 |
| B | REPARACION DE CONCRETO | M2 | 18 | 394,663 | 7,103,934 |

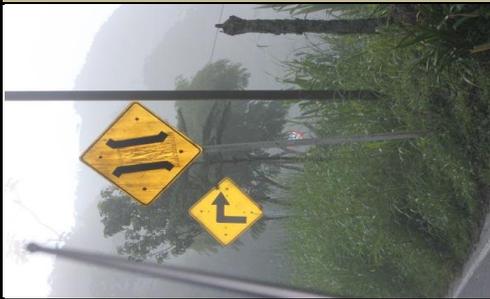
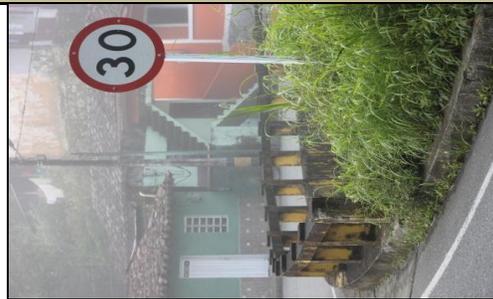
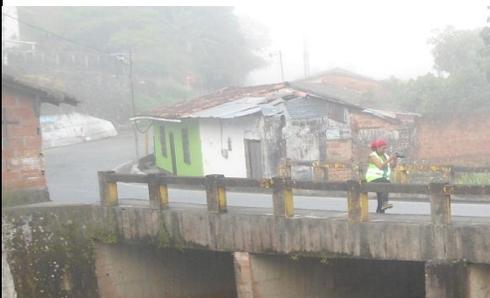
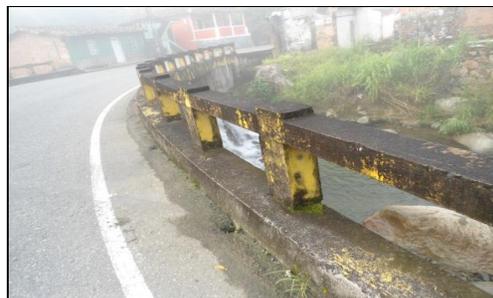
El puente cuenta en uno de los sentidos con una señal de aproximación al puente y límite de velocidad. En el otro sentido el puente no cuenta con ningún tipo de señal. Se hace necesaria la instalación de señales de identificación del puente en ambas direcciones, límite de velocidad y proximidad del puente en la dirección en la que hace falta.

| 1 | DAÑO PEQUEÑO PERO REPARACIÓN NO ES NECESARIA (EXCEPTO MANTENIMIENTO MENOR) |

| TIPO | DESCRIPCIÓN | UNIDAD | CANTIDAD | VALOR UNITARIO | VALOR PARCIAL |
|---|---|---|---|---|---|
| 92 | COLOCACION SEÑAL | UND | 4 | 158,691 | 634,764 |

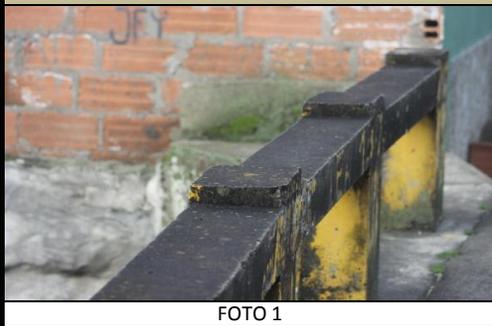
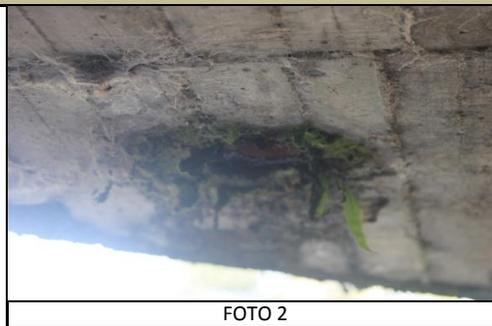
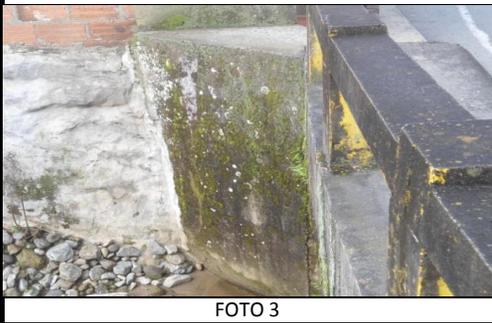
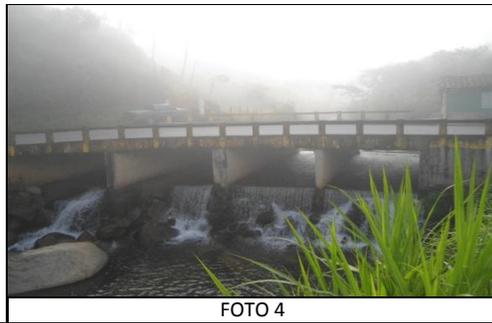
El puente en su componente general se ha calificado como 2, algún daño, reparación necesaria cuando se presente la ocasión. Dado que algunos componentes del puente como son la losa y el cauce se encuentran con algunos daños de consideración y requieren intervención.

2 ALGÚN DAÑO, REPARACIÓN NECESARIA CUANDO SE PRESENTE LA OCASIÓN. EL COMPONENTE FUNCIONA COMO SE DISEÑÓ
