**ESTUDIOS DE INSPECCION E INVENTARIO DE PUENTES
DE LA RED NACIONAL DE CARRETERAS
ZONA OCCIDENTE**

**INFORME PUENTE LA BOMBA 01- 6206-001.00
PR 00+0010
CISNEROS- CRUCE RUTA 45 (CRUCE PUERTO OLAYA)
DEPARTAMENTO DE ANTIOQUIA**

**INFORME PUENTE LA BOMBA
01- 6206-001.00
REGIONAL 01 - ANTIOQUIA
CARRETERA CISNEROS- CRUCE RUTA 45 (CRUCE PUERTO OLAYA)**

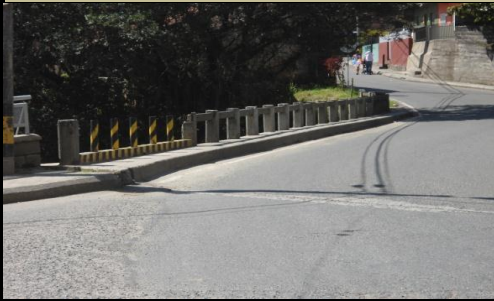
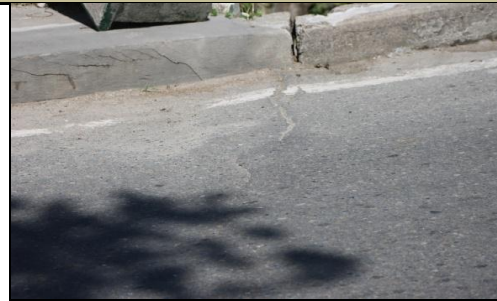
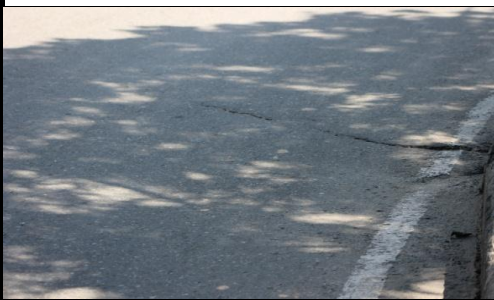
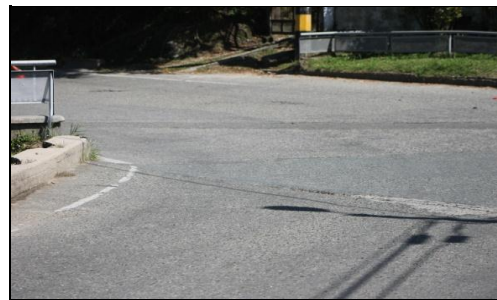
La superficie del puente es una carpeta asfáltica de 10cm de espesor, la cual presenta un desgaste menor. Sin embargo en ambos lados del puente en la ubicación de la juntas de expansión se observan fisuras transversales con una abertura entre 1mm y 3mm (severidad media); con filtración de agua hacia la subestructura. Por lo anteriormente expuesto, es necesario que se realice bacheo asfáltico en las zonas afectadas, con el fin de garantizar un tráfico seguro y evitar el avance en el deterioro de la superficie del mismo. No se observan problemas en las entradas al puente, por lo tanto, se puede inferir que las losas de aproximación funcionan de forma correcta. La demarcación horizontal se encuentra desgastada y requiere reparación, los drenajes se realizan a través de la losa, estos se encuentran deteriorados y requieren reparación. Estas actividades serán tenidas en cuenta en la componente de la losa.

2 ALGÚN DAÑO, REPARACIÓN NECESARIA CUANDO SE PRESENTE LA OCASIÓN. EL COMPONENTE FUNCIONA COMO SE DISEÑÓ

TIPO	DESCRIPCIÓN	UNIDAD	CANTIDAD	VALOR UNITARIO	VALOR PARCIAL
20	BACHEO DE CARPETA ASFALTICA	M2	15	38,467	577,005
27	REPARACION DE DEMARCACION	ML	116	20,716	2,403,056
TOTAL INTERVENCIÓN					2,980,061

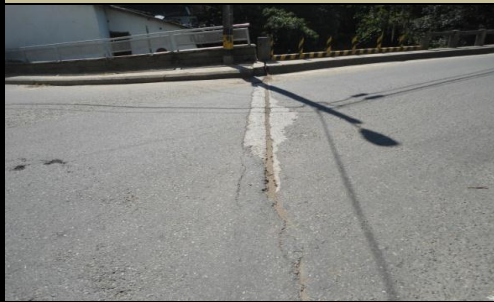
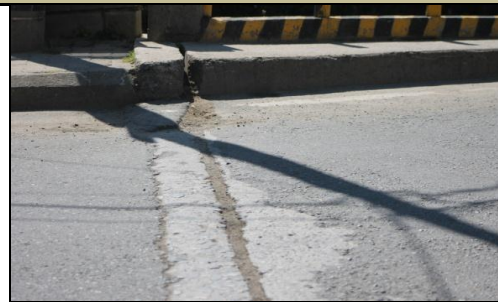
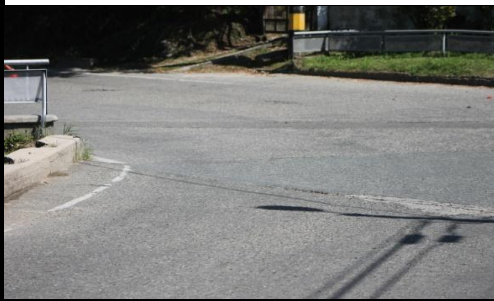
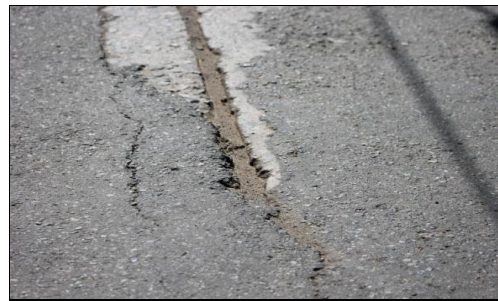
No se visualiza el dispositivo de juntas de expansión, sin embargo se observa en la subestructura grandes humedades en los estribos y desde la superficie grietas en donde se localiza este elemento, con pérdida de material asfáltico en algunos sectores, y desnivel de la carpeta en estas zonas. Dado lo anterior se evidencia que la junta existente no está funcionando de la manera adecuada. Por lo tanto se recomienda el cambio a junta de gomas asfáltica.

3 DAÑO SIGNIFICATIVO, REPARACIÓN NECESARIA MUY PRONTO

- La condición en la que se encuentran las juntas de expansión es de importancia, dado que afectan el normal tránsito vehicular en caso de continuar progresando las fisuras encontradas. Por lo tanto se requiere el bacheo asfáltico en el sector luego de cambiar el dispositivo de junta a goma asfáltica, ya que no se identifica el dispositivo desde la superficie y es evidente que el elemento no está funcionando, dadas las filtraciones observadas en la subestructura.

TIPO	DESCRIPCIÓN	UNIDAD	CANTIDAD	VALOR UNITARIO	VALOR PARCIAL
C	CAMBIO A JUNTA DE GOMA ASFÁLTICA	ML	15	712,894	10,693,410
TOTAL INTERVENCIÓN					10,693,410

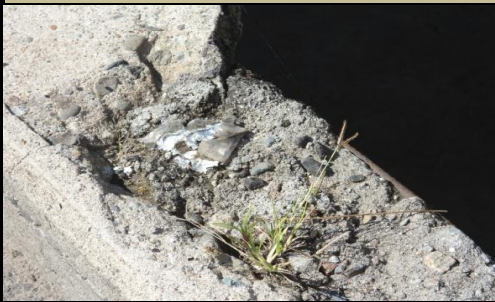
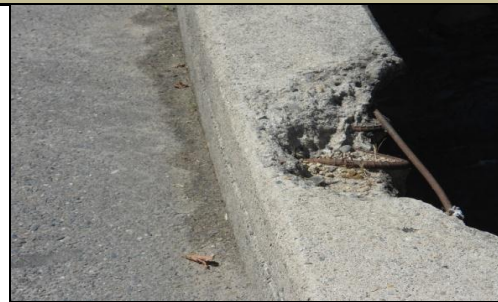
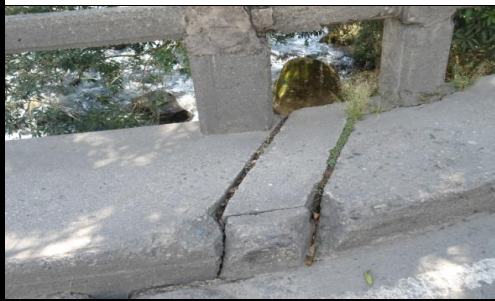
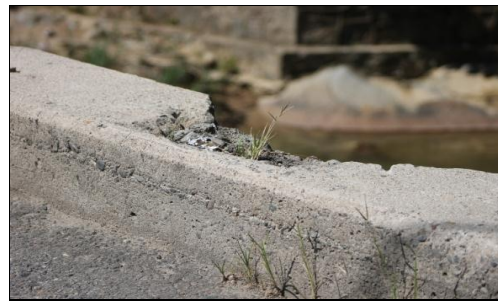
El puente cuenta con andén hacia el lado derecho del puente, con un ancho de 0.95 m en regular estado, ya que se evidencia acero expuesto en gran medida y concreto deteriorado. Adicionalmente, hacia el bordillo izquierdo se encuentran algunas partes que requieren reparación de concreto y pintura general como parte del mantenimiento rutinario del elemento. Se recomienda el cambio total del andén.

3 DAÑO SIGNIFICATIVO, REPARACIÓN NECESARIA MUY PRONTO

- Hacia el lado derecho del puente se encuentra andén que debe ser cambiado dado el nivel de deterioro en la parte inferior del mismo, presentando acero expuesto y pérdida de material que debe ser reparado con el fin de brindar la adecuada seguridad a peatones del sector.

TIPO	DESCRIPCIÓN	UNIDAD	CANTIDAD	VALOR UNITARIO	VALOR PARCIAL
A	CAMBIO DE ANDEN O BORDILLO	ML	32	105,003	3,360,096
30	REPARACION DE CONCRETO	ML	4	91,497	365,988
10	LIMPIEZA	ML	56	2,294	128,464
34	PINTURA DE CONCRETO	ML	56	15,455	865,480
TOTAL INTERVENCIÓN					4,720,028

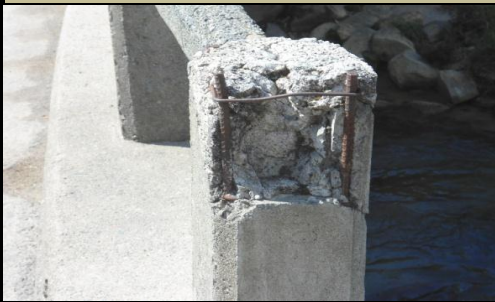
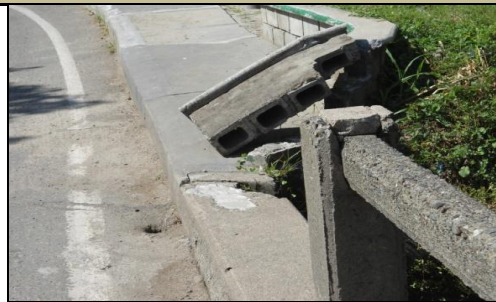
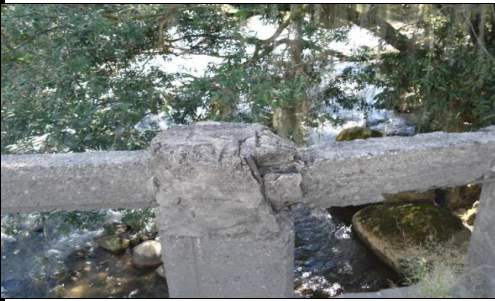
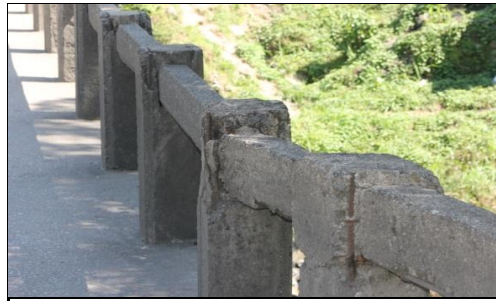
Se observa una baranda con pasamanos y pilastras en concreto, en muy mal estado, presentando acero expuesto, partes sueltas y con riesgo de colapso. Por lo tanto, es necesario que se realice un cambio total de barandas que garanticen la adecuada seguridad para peatones y vehículos que transitan por el lugar, además que cumplan con la normatividad en cuanto a este elemento se refiere.

3 DAÑO SIGNIFICATIVO, REPARACIÓN NECESARIA MUY PRONTO

- Las barandas en concreto existentes, se encuentran con daños de consideración, dadas las partes sueltas, acero visible y riesgo de colisión que afecta la seguridad en el mismo.

TIPO	DESCRIPCIÓN	UNIDAD	CANTIDAD	VALOR UNITARIO	VALOR PARCIAL
C	CAMBIO DE BARANDA DE CONCRETO	ML	70	200,180	14,012,600
TOTAL INTERVENCIÓN					14,012,600

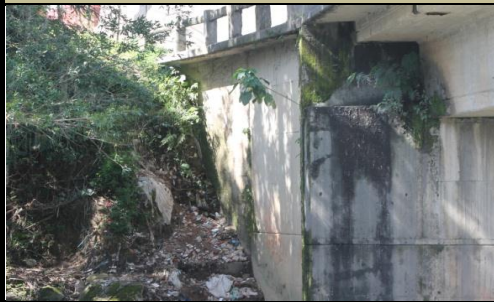
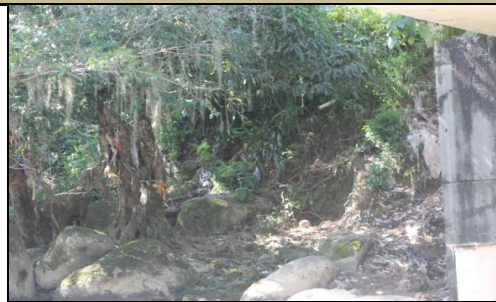
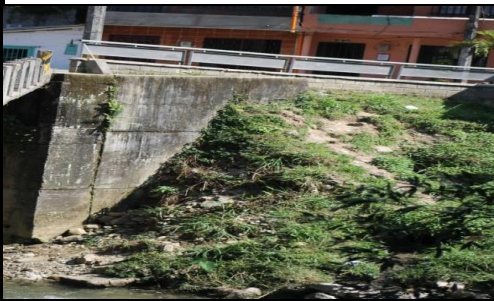
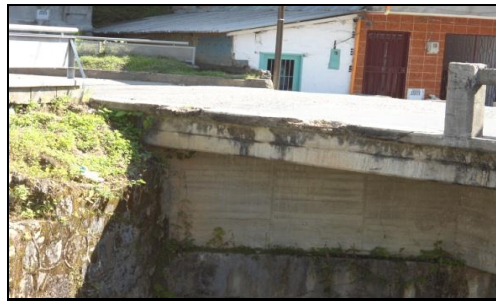
Las aletas vinculadas a los estribos conforman los llenos de los accesos y se conecta en forma directa con el terreno natural. Se observa en el lado derecho de los estribos ES1 y ES2 la necesidad de construir cunetas que conduzcan de manera efectiva el agua proveniente de la superficie; dado el derrame de material de los conos en estas zonas.

3 DAÑO SIGNIFICATIVO, REPARACIÓN NECESARIA MUY PRONTO

- Con el fin de conducir de manera adecuada el agua de escorrentía proveniente de la superficie y evitar que se generen daños en los elementos más cercanos al puente como las aletas. Se recomienda la construcción de cunetas, hacia el lado derecho del puente.

TIPO	DESCRIPCIÓN	UNIDAD	CANTIDAD	VALOR UNITARIO	VALOR PARCIAL
D	CONSTRUCCION DE CUNETAS	ML	30	126,480	3,794,400
TOTAL INTERVENCIÓN					3,794,400

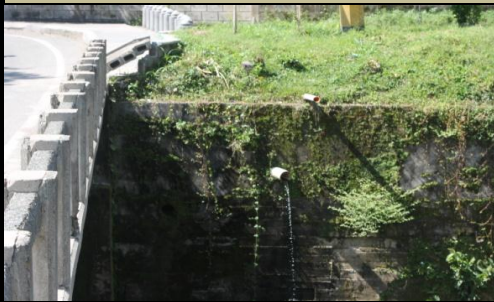
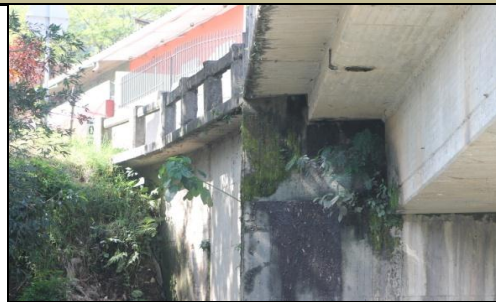
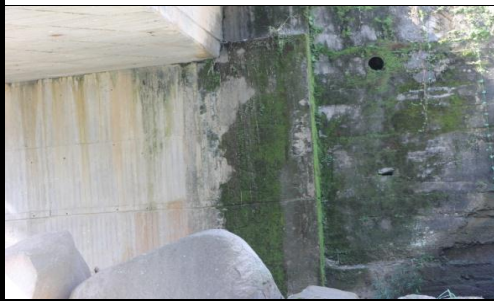
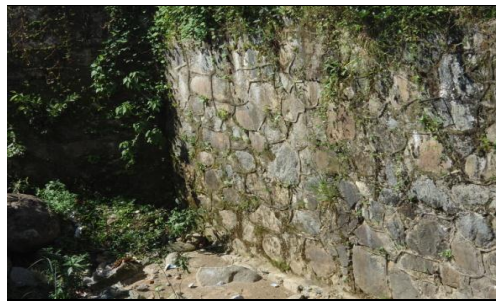
Aletas integradas a los estribos, en concreto reforzado. Se observan humedades generalizadas provenientes de la superficie del puente, con gran vegetación adherida a ellas. Por lo tanto es necesario realizar una limpieza en el elemento con chorro de agua que retire la vegetación adherida y se visualice algún daño que pueda existir.

1 DAÑO PEQUEÑO PERO REPARACIÓN NO ES NECESARIA (EXCEPTO MANTENIMIENTO MENOR)

TIPO	DESCRIPCIÓN	UNIDAD	CANTIDAD	VALOR UNITARIO	VALOR PARCIAL
10	LIMPIEZA	M2	120	10,755	1,290,600
TOTAL INTERVENCIÓN					1,290,600

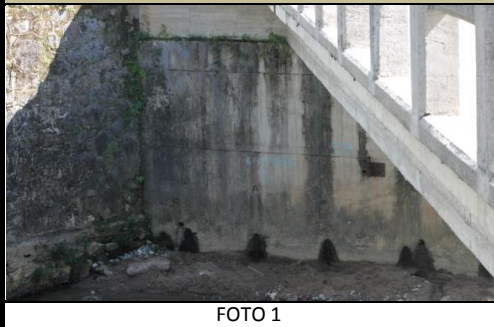
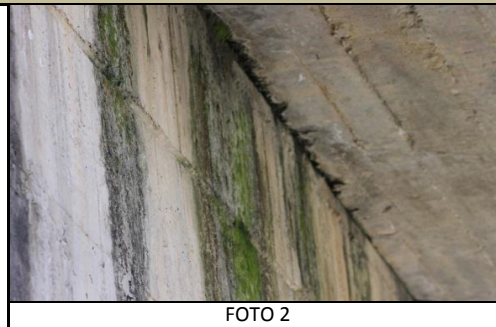
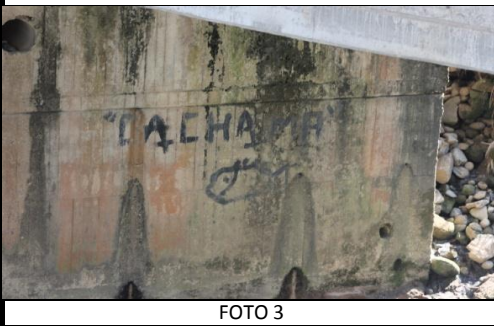
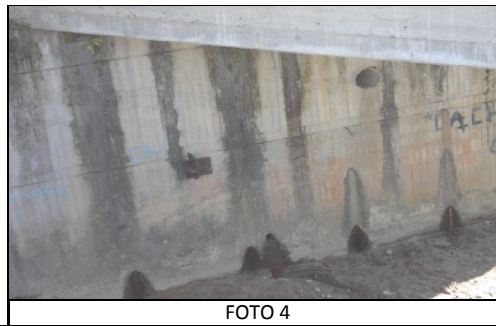
Estribos con aletas integradas. No se observan fisuras y/o concreto poroso. En general se evidencian grandes humedades provenientes de las juntas de expansión. Lo anterior no genera riesgo para la estabilidad de la subestructura. Por lo tanto se recomienda la respectiva limpieza del elemento.

0 SIN DAÑO O DAÑO INSIGNIFICANTE

TIPO	DESCRIPCIÓN	UNIDAD	CANTIDAD	VALOR UNITARIO	VALOR PARCIAL
10	LIMPIEZA	M2	80	11,699	935,920
TOTAL INTERVENCIÓN					935,920

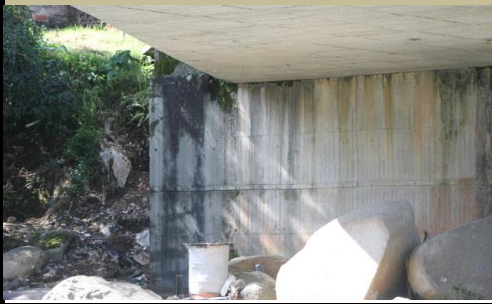
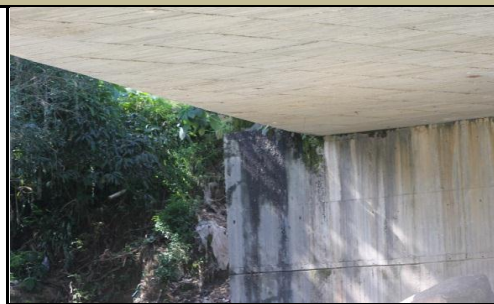
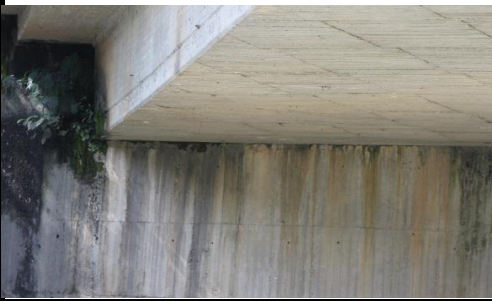
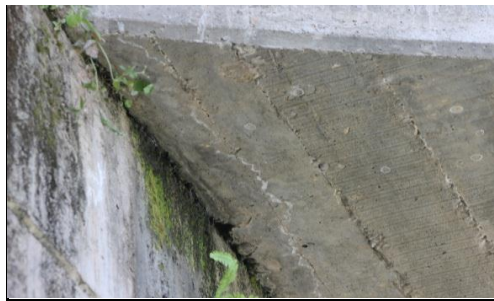
Apoyos fijos correspondientes a junta de construcción.
 En general se observan humedades provenientes de la superficie del puente a través de los drenes, pero no se presentan daños de consideración en ningún apoyo. Es necesario realizar como parte del mantenimiento rutinario del puente la respectiva limpieza.

0 SIN DAÑO O DAÑO INSIGNIFICANTE

TIPO	DESCRIPCIÓN	UNIDAD	CANTIDAD	VALOR UNITARIO	VALOR PARCIAL
10	LIMPIEZA	ML	16	26,494	423,904
TOTAL INTERVENCIÓN					423,904

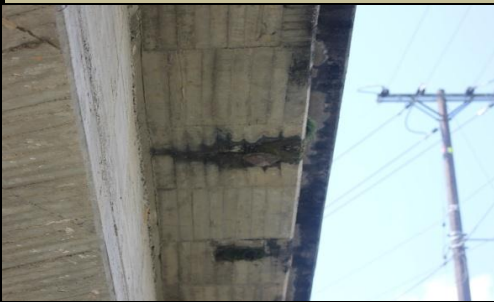
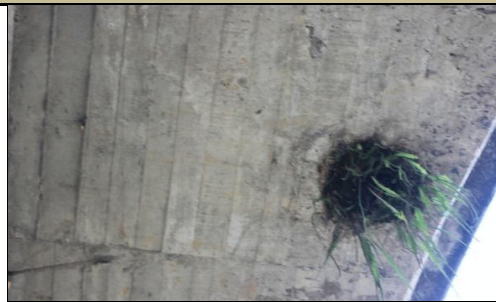
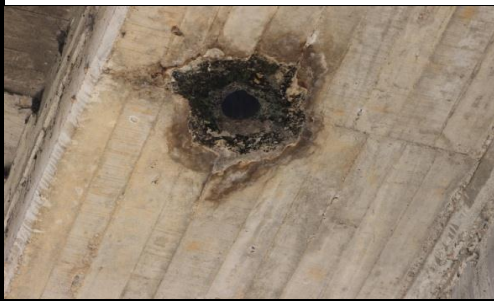
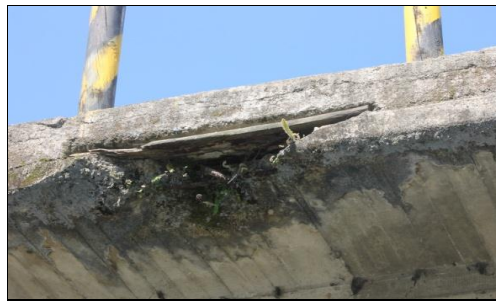
La losa existente presenta filtración de agua debido a que los drenes existentes son muy cortos, se observa vegetación adherida a los conductos y manchas blancas y negras; de igual manera hormigoneo generalizado en las secciones de voladizo. Por lo tanto es necesario que sean cambiados y alargados dichos drenes, para evitar que el concreto se desgaste por la constante humedad y se repare el concreto averiado.

3 DAÑO SIGNIFICATIVO, REPARACIÓN NECESARIA MUY PRONTO

- La losa requiere la reparación de los drenes existentes dado que son muy cortos, presentan vegetación adherida y han deteriorado el concreto de la losa en las zonas descritas. Por lo tanto se recomienda el cambio y alargamiento de los mismos, así como de reparaciones menores en cuanto al concreto poroso observado en mínimas proporciones, pero que puede evolucionar si no se realizan las respectivas reparaciones.

TIPO	DESCRIPCIÓN	UNIDAD	CANTIDAD	VALOR UNITARIO	VALOR PARCIAL
E	REPARACION DE DRENES	UND	16	74,147	1,186,352
B	REPARACION DE CONCRETO	M2	8	394,663	3,157,304
TOTAL INTERVENCIÓN					4,343,656

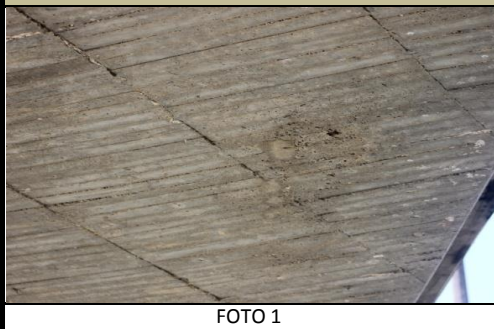
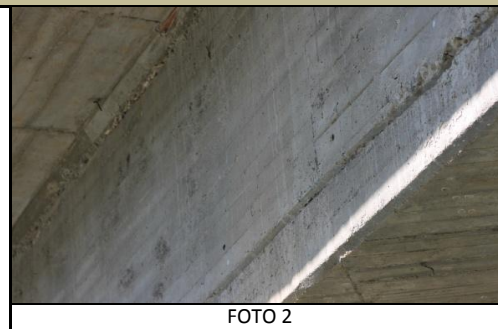
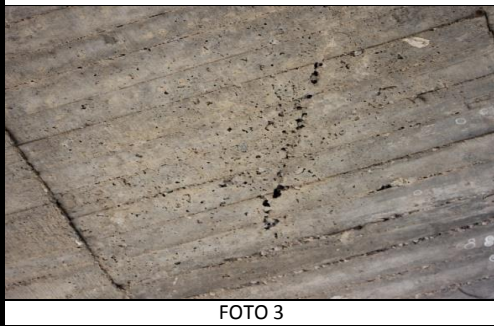
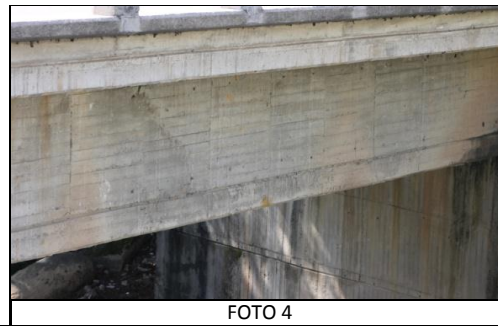
La viga perteneciente al puente es una viga trabe cajón, simplemente apoyada con sección transversal constante en concreto reforzado de 5.26 m de ancho y 28.0 m de longitud. No se observan fisuras, sin embargo en algunas zonas de la parte inferior del cajón se evidencian hormigoneos leves que deben ser reparados.

1 DAÑO PEQUEÑO PERO REPARACIÓN NO ES NECESARIA (EXCEPTO MANTENIMIENTO MENOR)

TIPO	DESCRIPCIÓN	UNIDAD	CANTIDAD	VALOR UNITARIO	VALOR PARCIAL
31	TRATAMIENTO SUPERFICIAL DE CONCRETO	ML	15	225,928	3,388,920
TOTAL INTERVENCIÓN					3,388,920

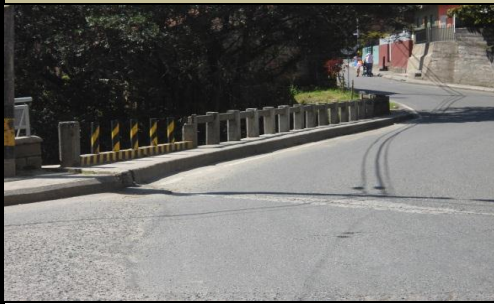
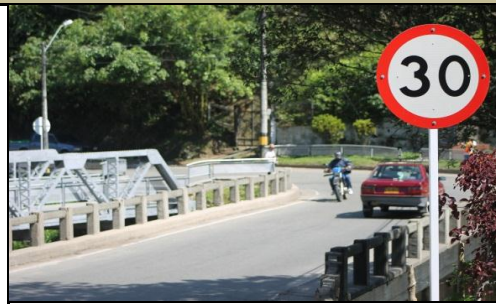
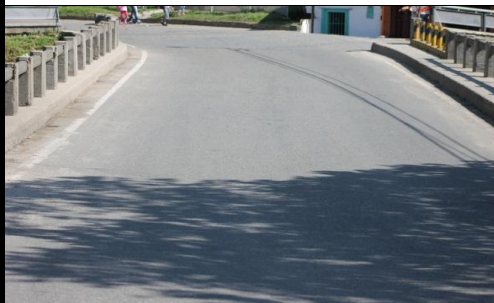
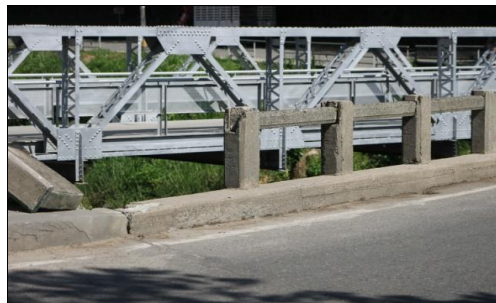
Es necesaria la instalación de 4 señales verticales, dada la poca señalización del lugar y el continuo flujo vehicular por la zona. Se requiere entonces señal de proximidad a puente y velocidad máxima; lo anterior con el fin de evitar accidentes de consideración e información en la vía.

Existe junto a la estrotura del puente un paso peatonal independiente construido con estructura metálica. Este se evidencia en excelente estado.No se hace necesario llevar a cabo ningun tipo de mantenimiento en este.

1	DAÑO PEQUEÑO PERO REPARACIÓN NO ES NECESARIA (EXCEPTO MANTENIMIENTO MENOR)
---	--

TIPO	DESCRIPCIÓN	UNIDAD	CANTIDAD	VALOR UNITARIO	VALOR PARCIAL
92	COLOCACION SEÑAL	UND	4	158,691	634,764
TOTAL INTERVENCIÓN					634,764

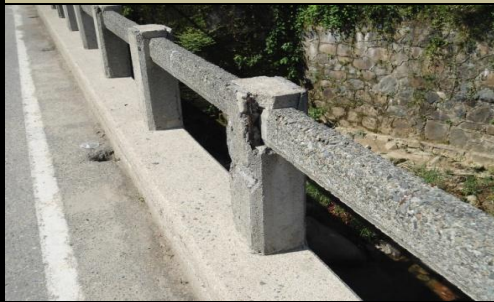
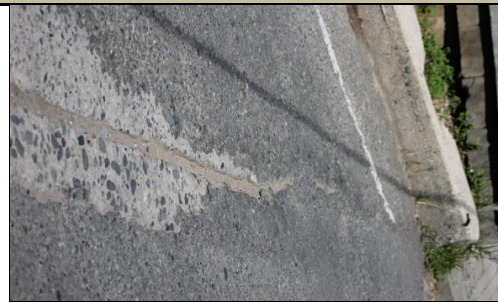
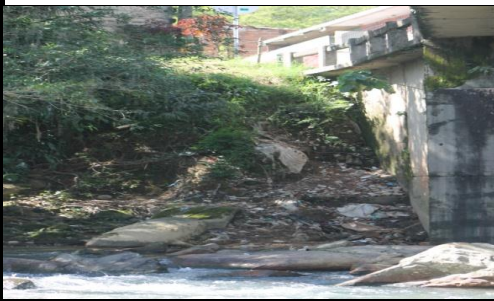
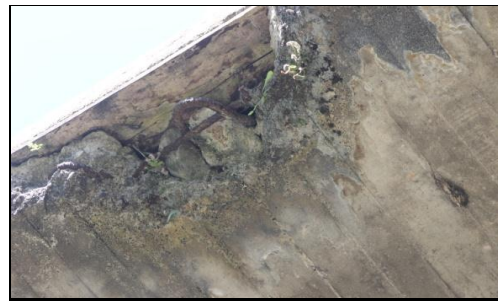
El puente en su componente general se ha calificado como 2, algún daño, reparación necesaria cuando se presente la ocasión. Dado que algunos componentes del puente como son las juntas de expansión, andenes, barandas, conos y losa; se encuentran con algunos daños de consideración y requieren intervención,

2	ALGÚN DAÑO, REPARACIÓN NECESARIA CUANDO SE PRESENTE LA OCASIÓN. EL COMPONENTE FUNCIONA COMO SE DISEÑÓ
---	---
