**ESTUDIOS DE INSPECCION E INVENTARIO DE PUENTES  
DE LA RED NACIONAL DE CARRETERAS  
ZONA OCCIDENTE**

**INFORME PUENTE EL SALAO 01- 6206-001.10  
PR 03+0086  
CISNEROS- CRUCE RUTA 45 (CRUCE PUERTO OLAYA)  
DEPARTAMENTO DE ANTIOQUIA**

**CONSORCIO INGENIERIA VIAL 2011**

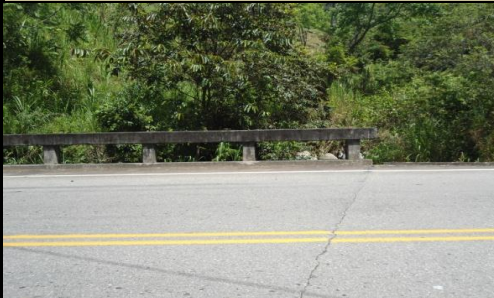
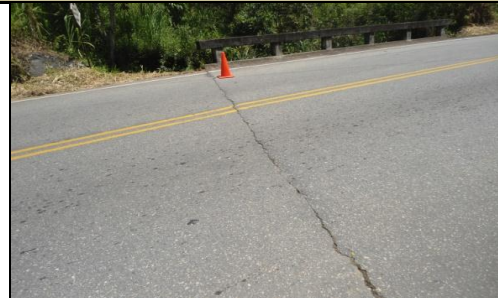
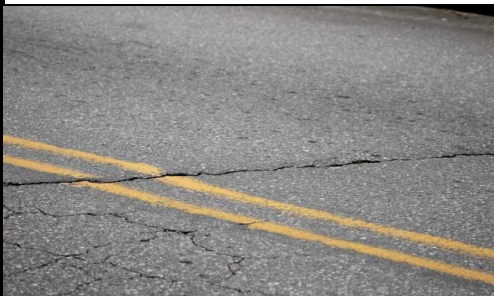
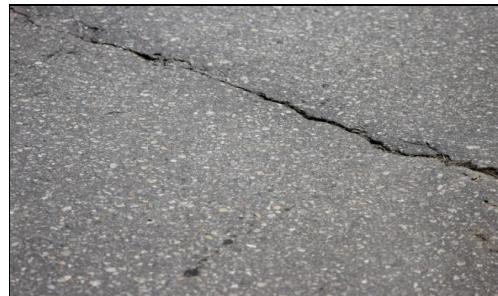
La superficie del puente es una carpeta asfáltica de 10 cm de espesor, la cual presenta un desgaste menor. Se observan en ambos lados del puente en la ubicación de la juntas de expansión piel de cocodrilo con una serie de fisuras longitudinales paralelas (severidad baja), no presentan desportillamiento y/o bombeo. Las fisuras transversales en este elemento tienen una abertura entre 1 mm y 3 mm (severidad media); con filtración de agua hacia la subestructura. Por lo anteriormente expuesto, es necesario que se realice bacheo asfáltico en las zonas con piel de cocodrilo y sellamiento de fisuras, con el fin de garantizar un tráfico seguro y evitar el avance en el deterioro de la superficie del mismo. No se observan deniveles en los accesos del puente, lo que permite inferir que la losa de aproximación funciona de forma adecuada. La demarcación horizontal se encuentra en buen estado y no requiere intervención.

2	ALGÚN DAÑO, REPARACIÓN NECESARIA CUANDO SE PRESENTE LA OCASIÓN. EL COMPONENTE FUNCIONA COMO SE DISEÑÓ
---	---

TIPO	DESCRIPCIÓN	UNIDAD	CANTIDAD	VALOR UNITARIO	VALOR PARCIAL
20	BACHEO DE CARPETA ASFALTICA	M2	15	38,467	577,005
23	SELLO DE FISURAS	M2	21	74,228	1,558,788
<b>TOTAL INTERVENCIÓN</b>					<b>2,135,793</b>

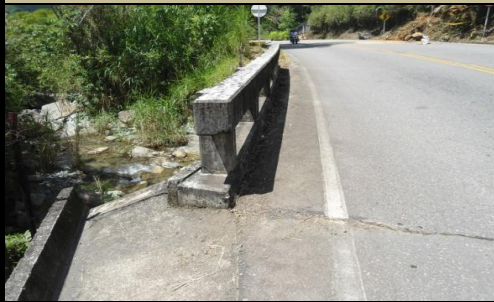
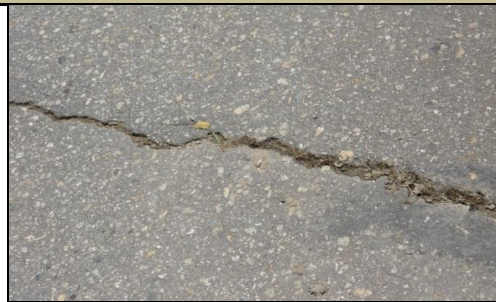
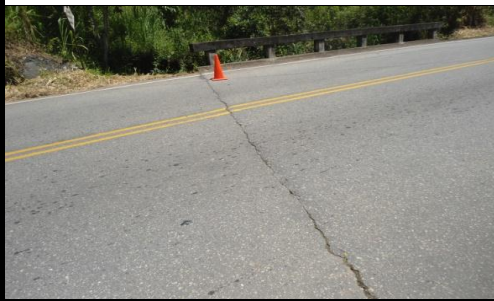
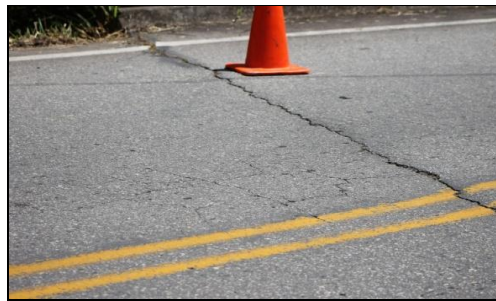
No se visualiza el dispositivo de juntas de expansión, sin embargo se observa en la subestructura humedades en los estribos y desde la superficie grietas en donde se localiza este elemento, con pérdida de material asfáltico en algunos sectores, y desnivel de la carpeta en estas zonas. Dado lo anterior se evidencia que la junta existente no está funcionando de la manera adecuada. Por lo tanto se recomienda el cambio a junta de gomas asfáltica.

3 DAÑO SIGNIFICATIVO, REPARACIÓN NECESARIA MUY PRONTO

- La condición en la que se encuentran las juntas de expansión es de importancia, dado que afectan el normal tránsito vehicular en caso de continuar progresando las fisuras encontradas. Por lo tanto se requiere el bacheo asfáltico en el sector luego de cambiar el dispositivo de junta a goma asfáltica, ya que no se identifica el dispositivo desde la superficie y es evidente que el elemento no está funcionando, dadas las filtraciones observadas en la subestructura.

TIPO	DESCRIPCIÓN	UNIDAD	CANTIDAD	VALOR UNITARIO	VALOR PARCIAL
C	CAMBIO A JUNTA DE GOMA ASFÁLTICA	ML	21	712,894	14,970,774
<b>TOTAL INTERVENCIÓN</b>					<b>14,970,774</b>

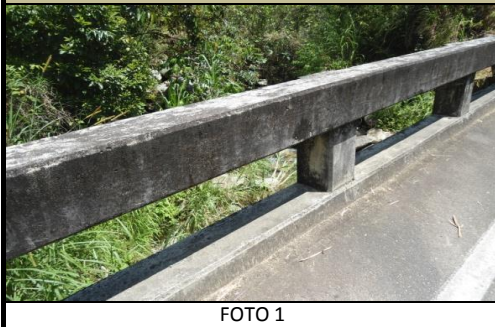
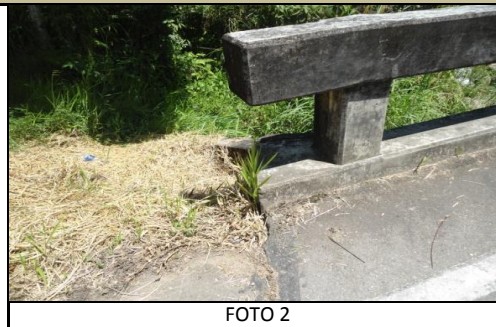
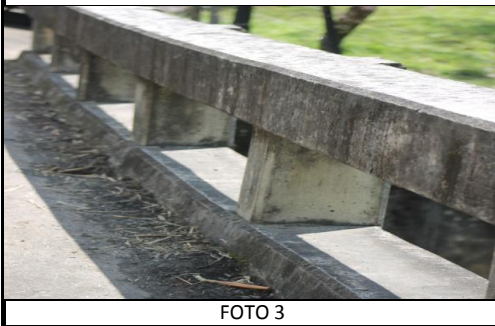
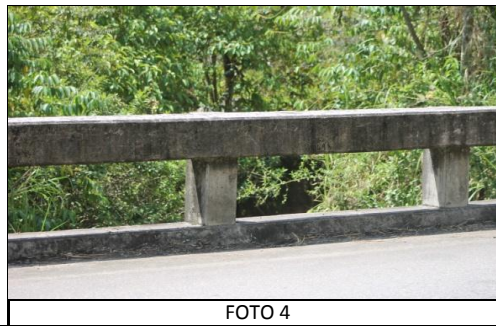
El puente no cuenta con andenes. Se observa bordillos en buen estado. Es necesario que se realice como parte del mantenimiento rutinario del puente, pintura general en este elemento.

0 SIN DAÑO O DAÑO INSIGNIFICANTE

TIPO	DESCRIPCIÓN	UNIDAD	CANTIDAD	VALOR UNITARIO	VALOR PARCIAL
34	PINTURA DE CONCRETO	ML	28	15,455	432,740
10	LIMPIEZA	ML	28	2,294	64,232
<b>TOTAL INTERVENCIÓN</b>					<b>496,972</b>

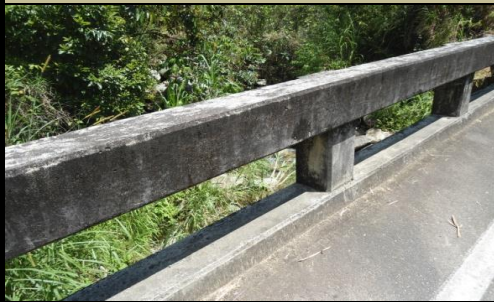
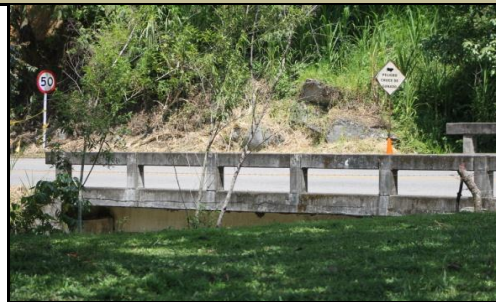
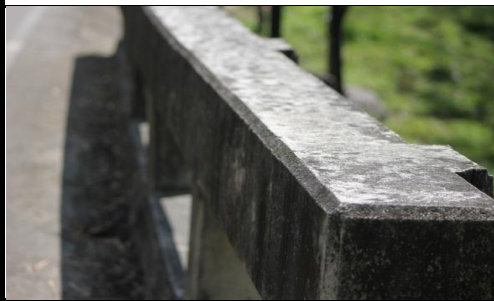
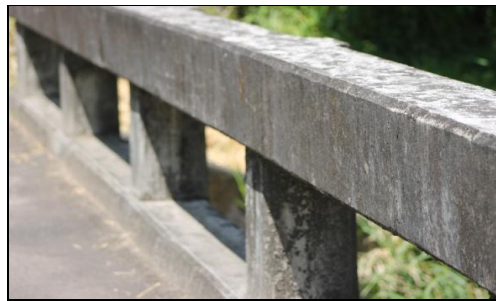
Se observa una baranda con pasamanos y pilastras en concreto, en buen estado, con algunos daños menores en los extremos del pasamanos, presentando concreto desprendido por impactos recibidos. Se recomienda la reparación del concreto en los sectores afectados y aplicar pintura como parte del mantenimiento rutinario del puente.

1	DAÑO PEQUEÑO PERO REPARACIÓN NO ES NECESARIA (EXCEPTO MANTENIMIENTO MENOR)
---	--

TIPO	DESCRIPCIÓN	UNIDAD	CANTIDAD	VALOR UNITARIO	VALOR PARCIAL
34	PINTURA DE CONCRETO	ML	50	15,455	772,750
30	REPARACION DE CONCRETO	ML	1	293,813	293,813
10	LIMPIEZA	ML	50	4,516	225,800
<b>TOTAL INTERVENCIÓN</b>					<b>1,292,363</b>

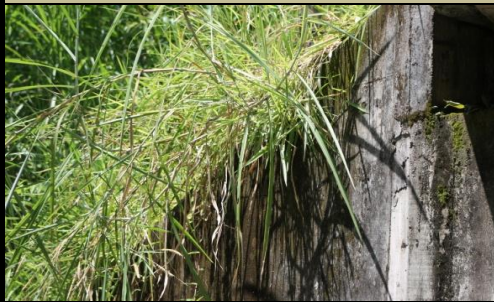
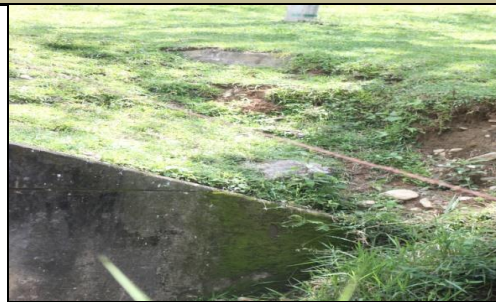
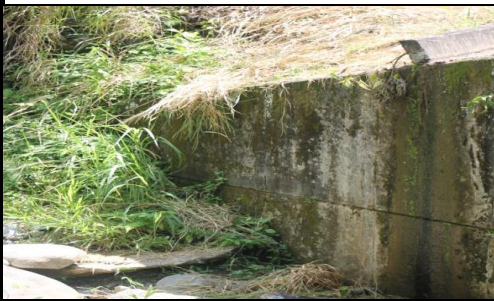
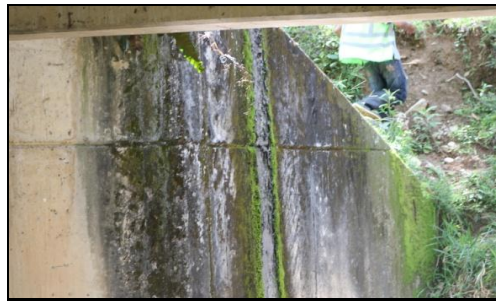
Las aletas vinculadas a los estribos conforman los llenos de los accesos y se conecta en forma directa con el terreno natural. Se observa hacia los cuatro lados del puente que las cunetas existentes no funcionan de la manera adecuada, ya que se evidencian filtración desde la superficie en la cara de las aletas. Por lo tanto se recomienda la construcción de cunetas que conduzca de manera efectiva el agua de escorrentía proveniente de la superficie del puente. Además con el fin de evitar que el agua que pasa por las caras de las aletas deteriore el concreto.

3 DAÑO SIGNIFICATIVO, REPARACIÓN NECESARIA MUY PRONTO

TIPO	DESCRIPCIÓN	UNIDAD	CANTIDAD	VALOR UNITARIO	VALOR PARCIAL
D	CONSTRUCCION DE CUNETAS	ML	46	126,480	5,818,080
<b>TOTAL INTERVENCIÓN</b>					<b>5,818,080</b>

- Con el fin de conducir de manera adecuada el agua de escorrentía proveniente de la superficie y evitar que se generen daños en los elementos más cercanos al puente como las aletas. Se recomienda la construcción de cunetas.

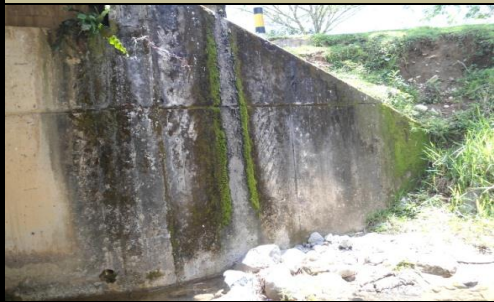
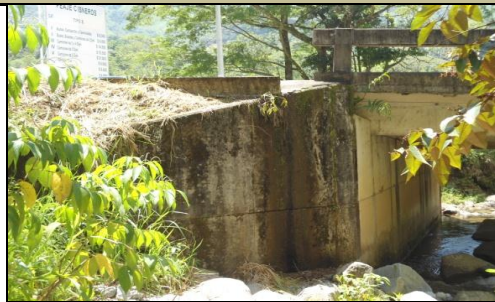
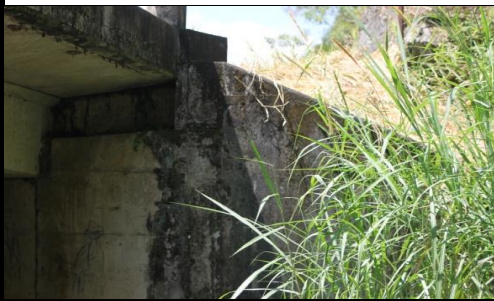
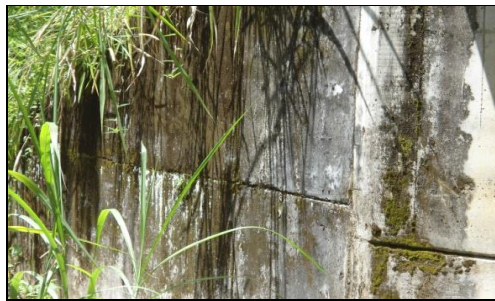
Aletas integradas a los estribos, en concreto reforzado. Se observan humedades generalizadas provenientes de la superficie del puente y grandes cantidades de agua que escurren por la cara de las aletas. Por lo tanto es necesario realizar una limpieza en el elemento con chorro de agua que retire la vegetación adherida.

0 SIN DAÑO O DAÑO INSIGNIFICANTE

TIPO	DESCRIPCIÓN	UNIDAD	CANTIDAD	VALOR UNITARIO	VALOR PARCIAL
10	LIMPIEZA	M2	144	10,755	1,548,720
<b>TOTAL INTERVENCIÓN</b>					<b>1,548,720</b>

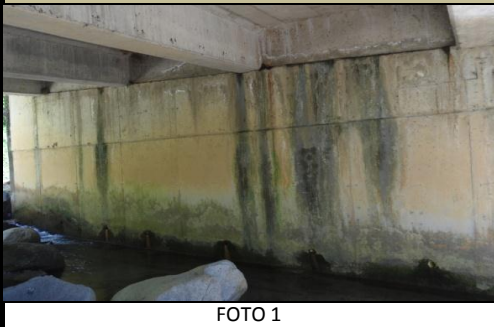
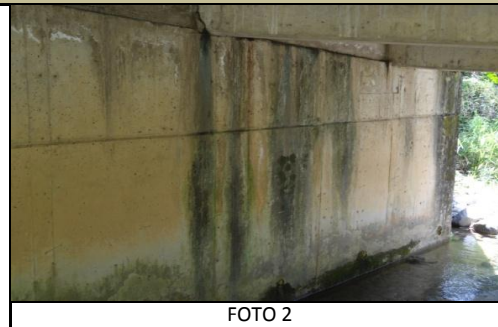
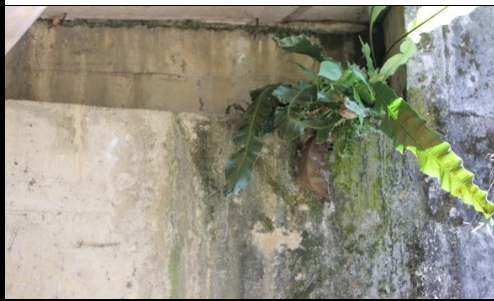
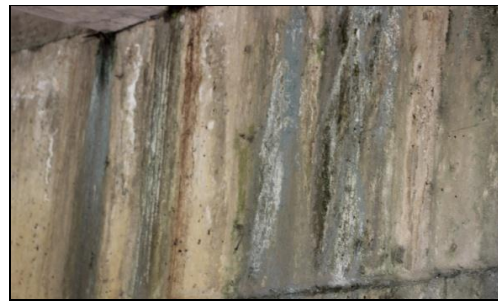
Estribos con aletas integradas. No se observan fisuras y/o concreto poroso. En general se evidencian humedades leves provenientes de las juntas de expansión y de los desagües de la losa. Lo anterior no genera riesgo para la estabilidad de la subestructura. Por lo tanto no es necesario llevar a cabo ningún tipo de operación salvo a la limpieza de las mismas como parte del mantenimiento rutinario.

0 SIN DAÑO O DAÑO INSIGNIFICANTE

TIPO	DESCRIPCIÓN	UNIDAD	CANTIDAD	VALOR UNITARIO	VALOR PARCIAL
10	LIMPIEZA	M2	54	11,699	631,746
<b>TOTAL INTERVENCIÓN</b>					<b>631,746</b>

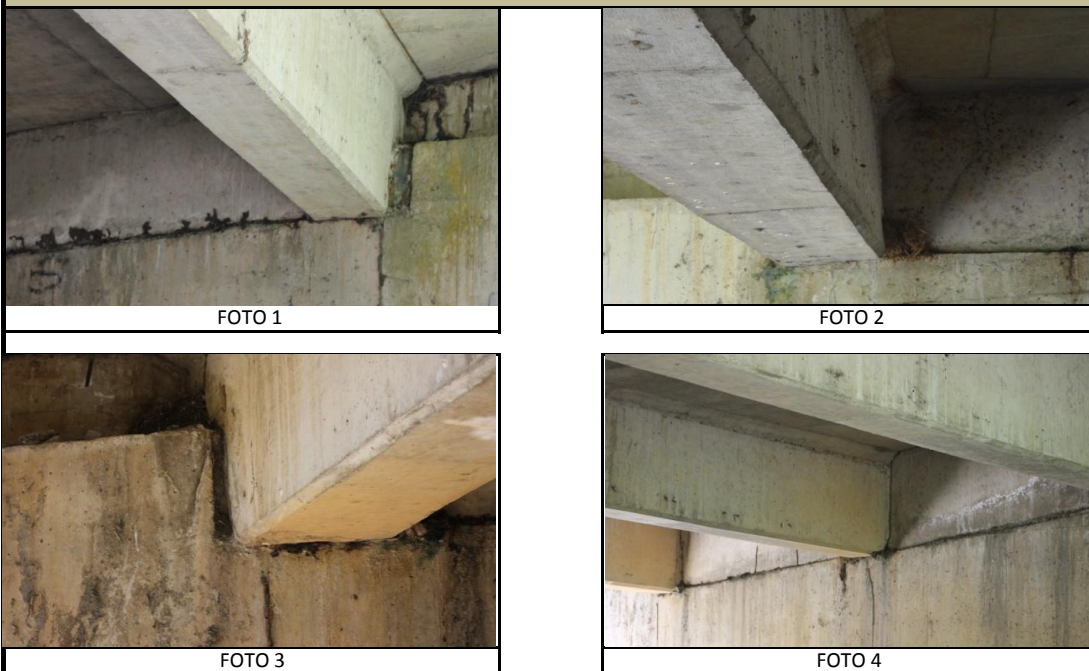
Apoyos fijos correspondientes a junta de construcción.  
 En general se observan humedades provenientes de la superficie del puente a través de los drenes, pero no se presentan daños de consideración en ningún apoyo. Es necesario realizar como parte del mantenimiento rutinario del puente la respectiva limpieza.

0 SIN DAÑO O DAÑO INSIGNIFICANTE

TIPO	DESCRIPCIÓN	UNIDAD	CANTIDAD	VALOR UNITARIO	VALOR PARCIAL
10	LIMPIEZA	UND	10	31,191	311,910
<b>TOTAL INTERVENCIÓN</b>					<b>311,910</b>

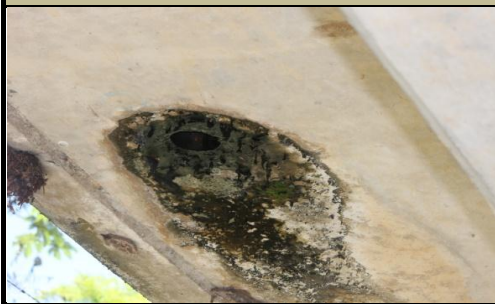
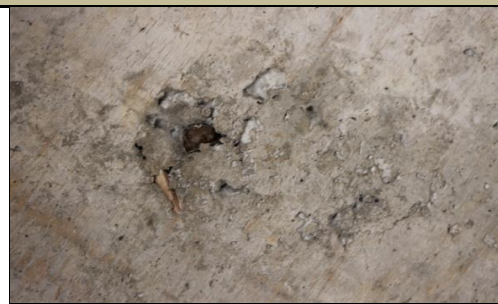
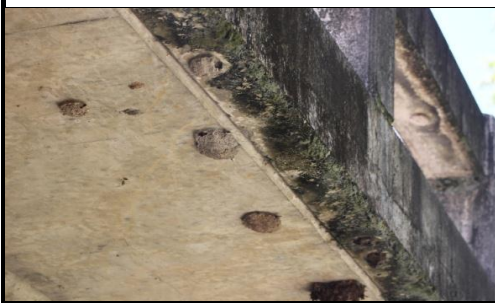
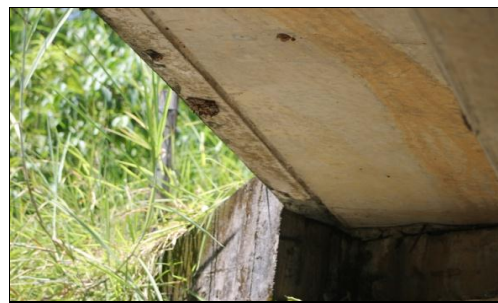
La losa existente presenta filtración de agua debido a que los drenes existentes son muy cortos y se encuentran tapados, ocasionando humedades en las caras de las vigas VI1 y VI4, con manchas negras, blancas y verdes. A su vez se observan leves hormigoneos sin evidencia de acero de refuerzo. Por lo tanto es necesario que sean cambiados y alargados dichos drenes, para evitar que el concreto se desgaste por la constante humedad, se repare el concreto averiado y se retiren panales de abejas instalados allí.

3 DAÑO SIGNIFICATIVO, REPARACIÓN NECESARIA MUY PRONTO

- La losa requiere la reparación de los drenes existente dado que son muy cortos y generan en las caras de las vigas exteriores humedades que a futuro pueden ocasionar que el concreto se deteriore. Por lo tanto se recomienda el cambio y alargamiento de los mismos, así como de reparaciones menores en cuanto al concreto poroso observado en mínimas proporciones y panales de abejas instalados allí que deben ser retirados.

TIPO	DESCRIPCIÓN	UNIDAD	CANTIDAD	VALOR UNITARIO	VALOR PARCIAL
E	REPARACION DE DRENES	UND	6	74,147	444,882
30	REPARACION DE CONCRETO	M2	3	510,946	1,532,838
<b>TOTAL INTERVENCIÓN</b>					<b>1,977,720</b>

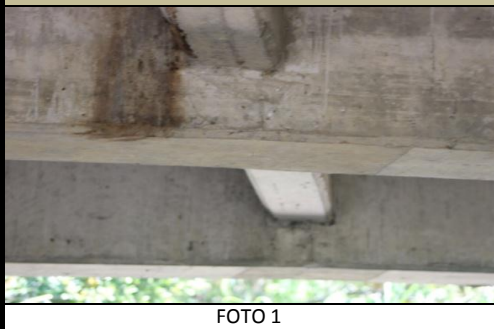
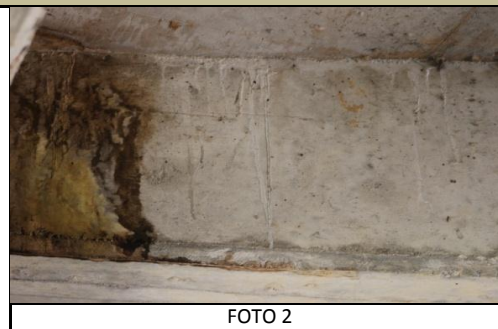
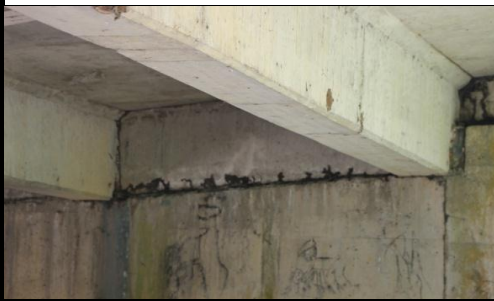
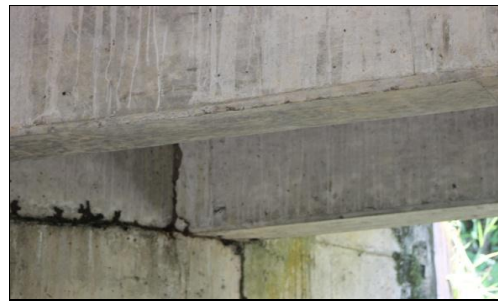
Las vigas pertenecientes al puente se encuentran simplemente apoyadas, con sección transversal constante. No se observan fisuras, lo que aparentemente se visualiza como fisuras son telarañas y termitas adheridas a las mismas. Por lo tanto es necesario que se realice la respectiva limpieza en este elemento como parte del mantenimiento rutinario del puente.

0 SIN DAÑO O DAÑO INSIGNIFICANTE

TIPO	DESCRIPCIÓN	UNIDAD	CANTIDAD	VALOR UNITARIO	VALOR PARCIAL
10	LIMPIEZA	ML	54	21,604	1,166,616
<b>TOTAL INTERVENCIÓN</b>					<b>1,166,616</b>

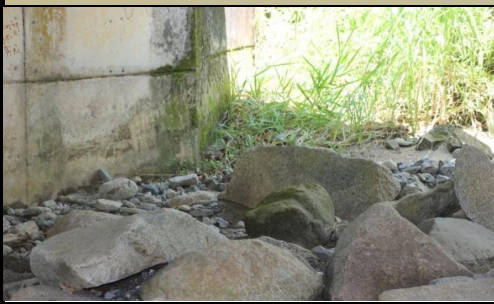
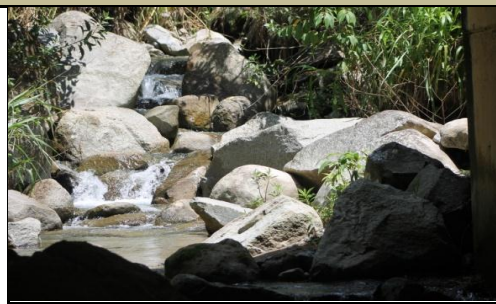
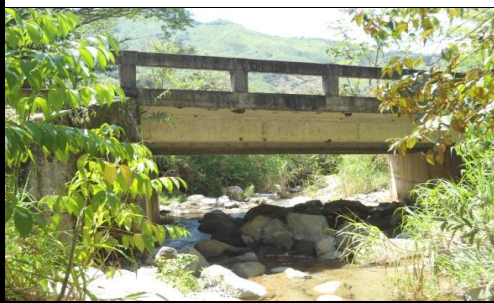
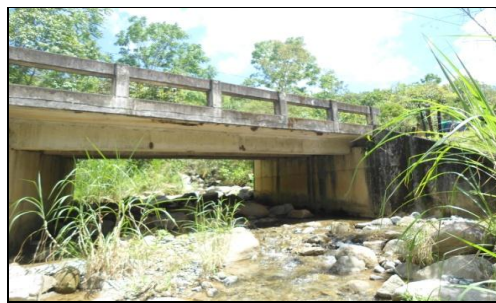
El Puente cruza una Quebrada denominada La Soñadora con una sección de 9.00 m y gálibo central de 2.44 m. Se observa una velocidad del cauce baja, dado el nivel de mismo el cual es casi seco, sin turbiedad ni presencia de olores por contaminación. Justo debajo del puente en toda la sección del cauce se observa gran acumulación de rocas de tamaño importante. Por lo tanto se debe realizar la limpieza del cauce con la desintegración de dichas rocas, a fin de propiciar un flujo de agua continuo.

0 SIN DAÑO O DAÑO INSIGNIFICANTE

TIPO	DESCRIPCIÓN	UNIDAD	CANTIDAD	VALOR UNITARIO	VALOR PARCIAL
50	REMOCION DE OBSTACULOS	M3	6	13,424	80,544
<b>TOTAL INTERVENCIÓN</b>					<b>80,544</b>

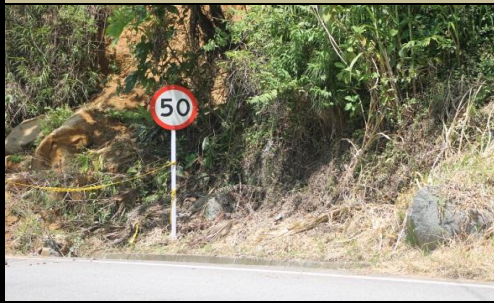
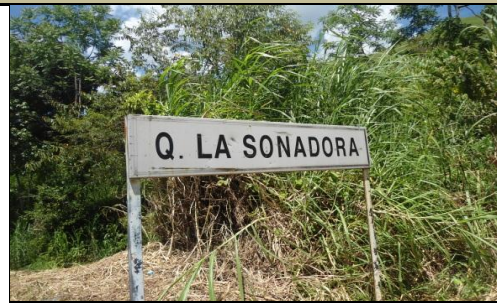
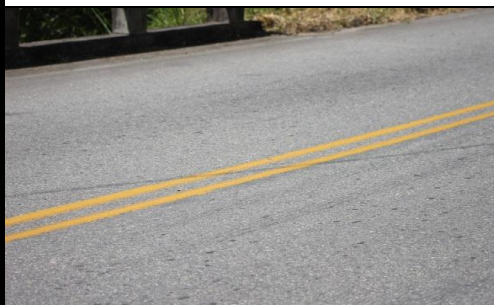
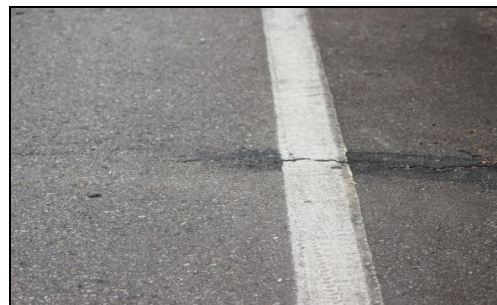
Es necesaria la instalación de 4 señales verticales, dada la poca señalización del lugar y el continuo flujo vehicular por la zona. Se requiere entonces señal de proximidad a puente y velocidad máxima; lo anterior con el fin de evitar accidentes de consideración e información en la vía.

La señalización horizontal se encuentra en buen estado.

1	DAÑO PEQUEÑO PERO REPARACIÓN NO ES NECESARIA (EXCEPTO MANTENIMIENTO MENOR)
---	--

TIPO	DESCRIPCIÓN	UNIDAD	CANTIDAD	VALOR UNITARIO	VALOR PARCIAL
92	COLOCACION SEÑAL	UND	4	158,691	634,764
<b>TOTAL INTERVENCIÓN</b>					<b>634,764</b>

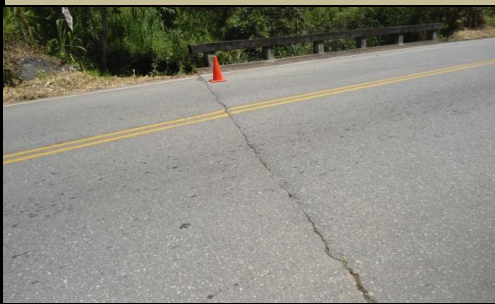
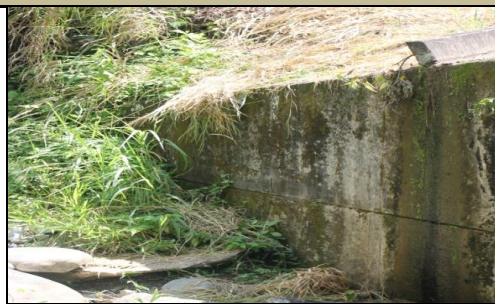
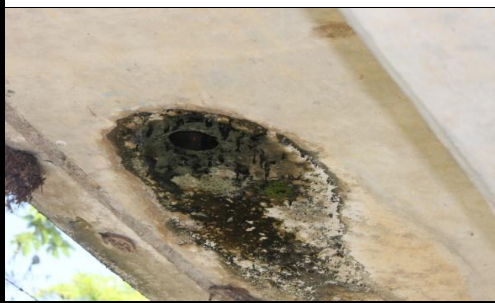
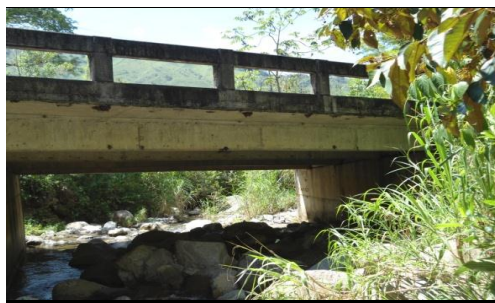
El puente en su componente general se ha calificado como 2, Algún Daño, reparación necesaria cuando se presente la ocasión. El componente funciona como se diseño. Dado que algunos componentes del puente como son las juntas de expansión, conos y losa; se encuentran con algunos daños importantes que requieren intervención, pero actualmente no afectan en gran medida la estabilidad del mismo.

2 ALGÚN DAÑO, REPARACIÓN NECESARIA CUANDO SE PRESENTE LA OCASIÓN. EL COMPONENTE FUNCIONA COMO SE DISEÑÓ
