**ESTUDIOS DE INSPECCION E INVENTARIO DE PUENTES  
DE LA RED NACIONAL DE CARRETERAS  
ZONA OCCIDENTE**

**INFORME PUENTE CANTAYUS 01- 6206-002.00  
PR 04+0397  
CISNEROS- CRUCE RUTA 45 (CRUCE PUERTO OLAYA)  
DEPARTAMENTO DE ANTIOQUIA**

**CONSORCIO INGENIERIA VIAL 2011**

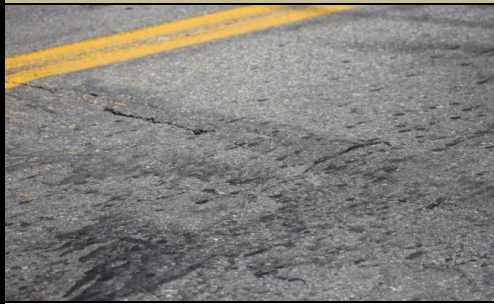
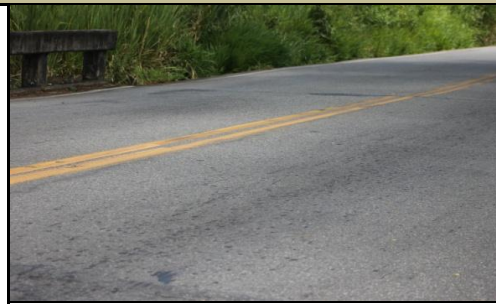
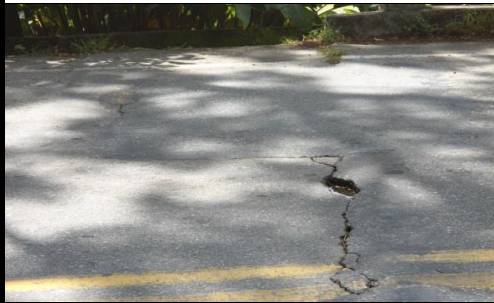
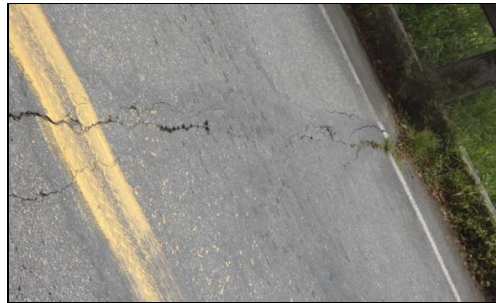
La superficie del puente es una carpeta asfáltica de 10 cm de espesor, la cual presenta un desgaste menor. Se observan bache hacia el lado del ES 1 en la ubicación de la junta de expansión con una abertura mayor a 3mm, con desportillamiento, causando movimientos bruscos a los vehículos que transitan el sector. De igual manera se observan fisuras transversales en dicha zona. Por lo tanto es necesario que se realice la renivelación del acceso el bacheo asfáltico en las zonas afectadas y sellamiento de fisuras, que garantice un tráfico seguro y evite el avance en el deterioro de la superficie del mismo. Se recomienda la limpieza en la superficie, dada la vegetación que se encuentra tapando los desagües en los bordes del puente. La repación del drenaje sera considerado en la componente de losa. La demarcación horizontal se encuentra en buen estado y no requiere intervención.

2 ALGÚN DAÑO, REPARACIÓN NECESARIA CUANDO SE PRESENTE LA OCASIÓN. EL COMPONENTE FUNCIONA COMO SE DISEÑÓ

TIPO	DESCRIPCIÓN	UNIDAD	CANTIDAD	VALOR UNITARIO	VALOR PARCIAL
20	BACHEO DE CARPETA ASFALTICA	M2	2	38,467	76,934
23	SELLO DE FISURAS	M2	24	74,198	1,780,752
				133	
<b>TOTAL INTERVENCIÓN</b>					<b>1,857,686</b>

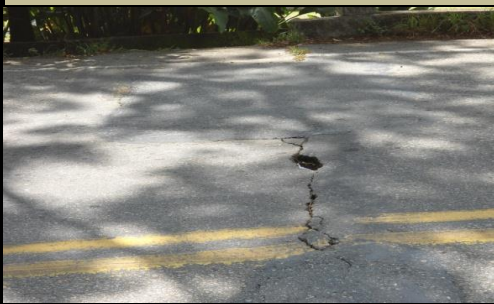
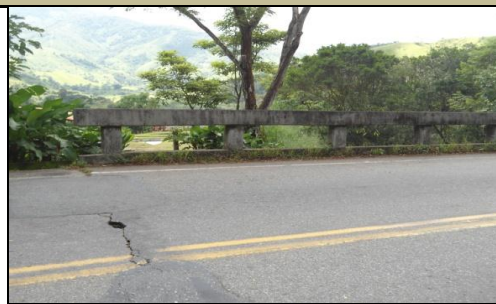
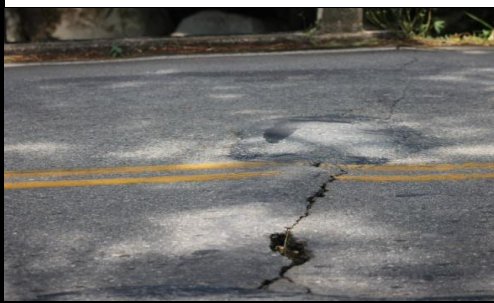
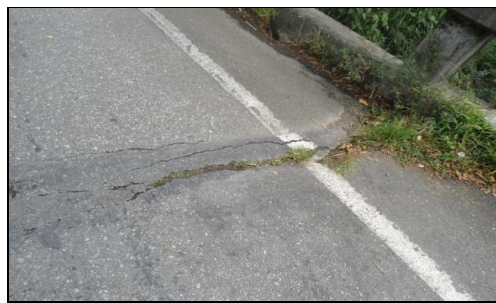
No se visualiza el dispositivo de juntas de expansión, sin embargo, se observa en la subestructura humedades en los estribos y desde la superficie grietas en donde se localiza este elemento; existe pérdida de material asfáltico en algunos sectores y desnivel de la carpeta en estas zonas. Dado lo anterior, se evidencia que la junta existente no está funcionando de la manera adecuada. Por lo tanto se recomienda el cambio a junta de gomas asfáltica.

3 DAÑO SIGNIFICATIVO, REPARACIÓN NECESARIA MUY PRONTO

TIPO	DESCRIPCIÓN	UNIDAD	CANTIDAD	VALOR UNITARIO	VALOR PARCIAL
C	CAMBIO A JUNTA DE GOMA ASFÁLTICA	ML	20	712,894	14,257,880
<b>TOTAL INTERVENCIÓN</b>					<b>14,257,880</b>

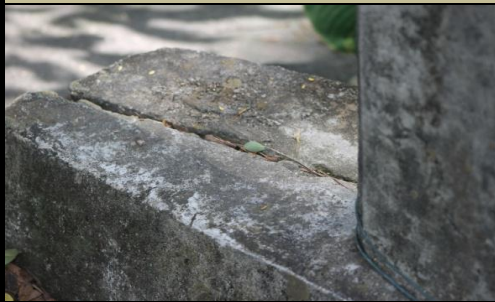
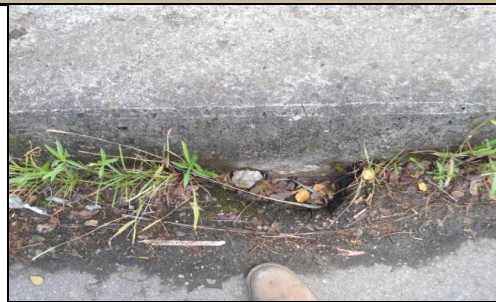
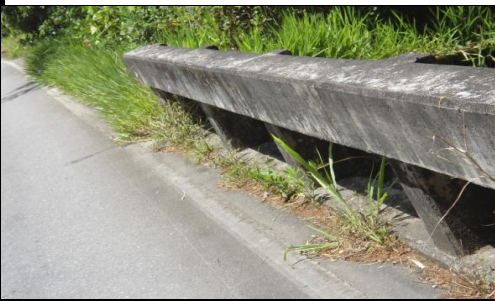
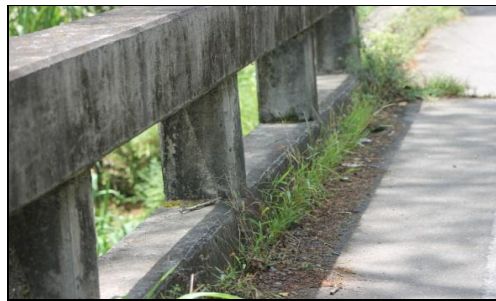
El puente no cuenta con andenes. Se observa bordillos en buen estado con algunos daños de menor consideración en el concreto. Es necesario que se realice como parte del mantenimiento rutinario del puente pintura general en este elemento y por consiguiente, la respectiva reparación del concreto averiado.

1	DAÑO PEQUEÑO PERO REPARACIÓN NO ES NECESARIA (EXCEPTO MANTENIMIENTO MENOR)
---	--

TIPO	DESCRIPCIÓN	UNIDAD	CANTIDAD	VALOR UNITARIO	VALOR PARCIAL
30	REPARACION DE CONCRETO	ML	1	91,497	91,497
34	PINTURA DE CONCRETO	ML	37	15,455	571,835
10	LIMPIEZA	ML	37	2,294	84,878
<b>TOTAL INTERVENCIÓN</b>					<b>748,210</b>

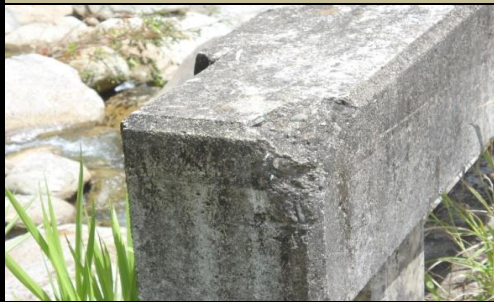
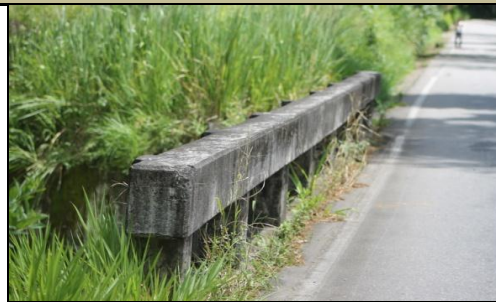
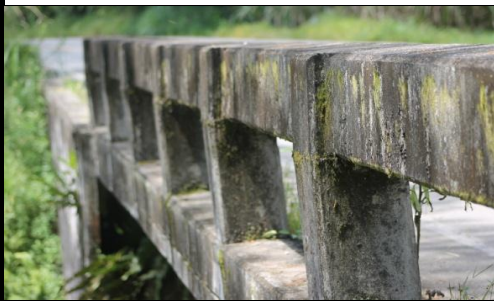
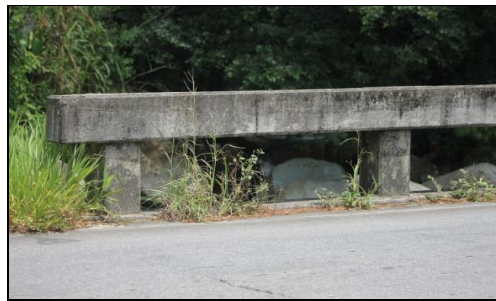
Se observa una baranda con pasamanos y pilastras en concreto en buen estado, con algunos daños menores en los extremos del pasamanos presentando concreto impactado. Se recomienda la reparación del concreto en los sectores afectados y aplicar pintura como parte del mantenimiento rutinario del puente.

1	DAÑO PEQUEÑO PERO REPARACIÓN NO ES NECESARIA (EXCEPTO MANTENIMIENTO MENOR)
---	--

TIPO	DESCRIPCIÓN	UNIDAD	CANTIDAD	VALOR UNITARIO	VALOR PARCIAL
34	PINTURA DE CONCRETO	ML	62	22,728	1,409,136
30	REPARACION DE CONCRETO	ML	2	293,813	587,626
10	LIMPIEZA	ML	62	4,516	279,992
<b>TOTAL INTERVENCIÓN</b>					<b>2,276,754</b>

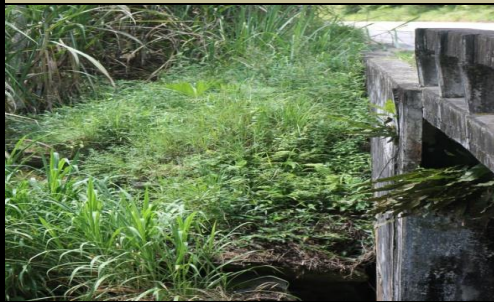
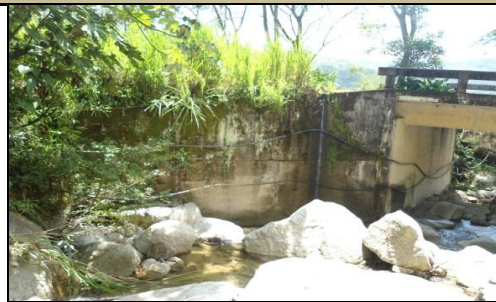
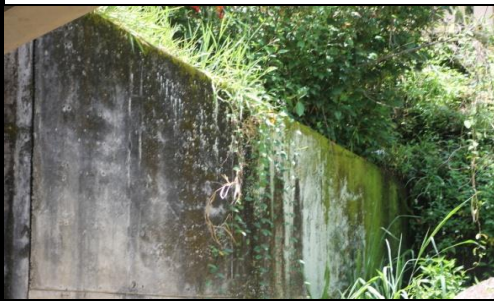
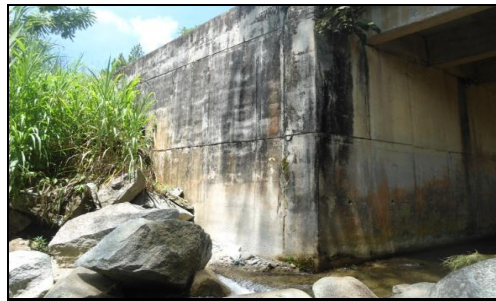
Las aletas vinculadas a los estribos conforman los llenos de los accesos y se conecta en forma directa con el terreno natural. Se observa hacia los cuatro lados del puente que las cunetas existentes no funcionan de la manera adecuada, ya que se evidencian filtración desde la superficie en la cara de las aletas y excesiva vegetación con material arrastrado por la escorrentía. Por lo tanto se recomienda la construcción de cunetas que conduzca de manera efectiva el agua de escorrentía proveniente de la superficie del puente. Además con el fin de evitar que el agua que pasa por las caras de las aletas deteriore el concreto.

3 DAÑO SIGNIFICATIVO, REPARACIÓN NECESARIA MUY PRONTO

TIPO	DESCRIPCIÓN	UNIDAD	CANTIDAD	VALOR UNITARIO	VALOR PARCIAL
D	CONSTRUCCION DE CUNETAS	ML	38	126,480	4,806,240
<b>TOTAL INTERVENCIÓN</b>					<b>4,806,240</b>

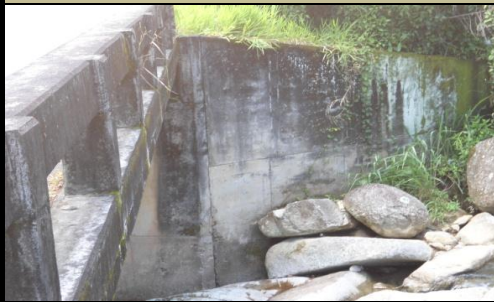
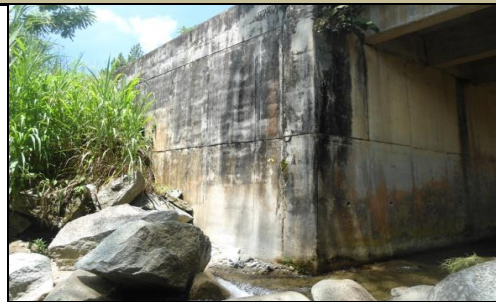
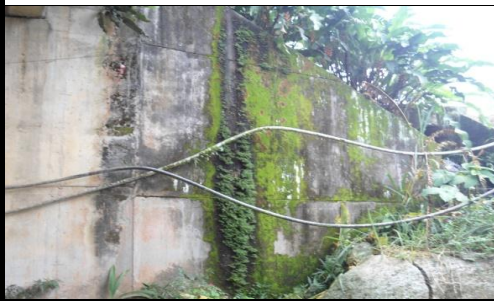
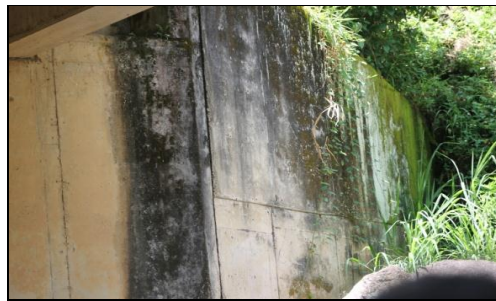
Aletas separadas a los estribos en concreto reforzado. Se observan humedades generalizadas provenientes de la superficie del puente y grandes cantidades de agua que escurren por la cara de las aletas. De igual manera, fisura en la parte superior de la AL 4, con crecimiento de vegetación. Por lo tanto, se debe reparar el concreto en esta zona y realizar la respectiva limpieza de este elemento.

2 ALGÚN DAÑO, REPARACIÓN NECESARIA CUANDO SE PRESENTE LA OCASIÓN. EL COMPONENTE FUNCIONA COMO SE DISEÑÓ

TIPO	DESCRIPCIÓN	UNIDAD	CANTIDAD	VALOR UNITARIO	VALOR PARCIAL
10	LIMPIEZA	M2	144	10,755	1,548,720
30	REPARACION DE CONCRETO	M3	1	973,926	973,926
<b>TOTAL INTERVENCIÓN</b>					<b>2,522,646</b>

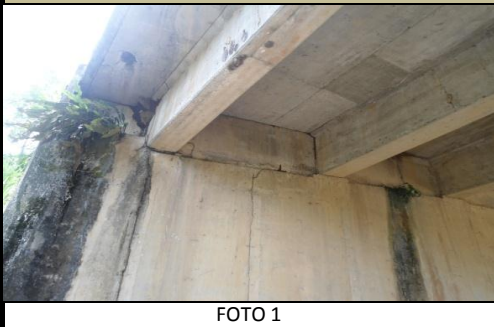
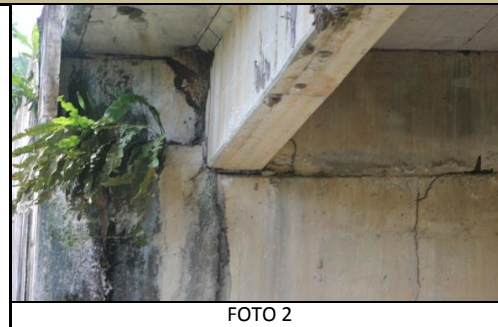
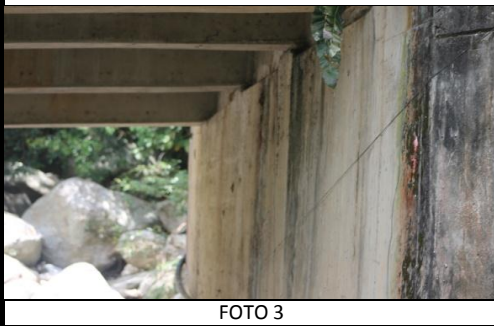
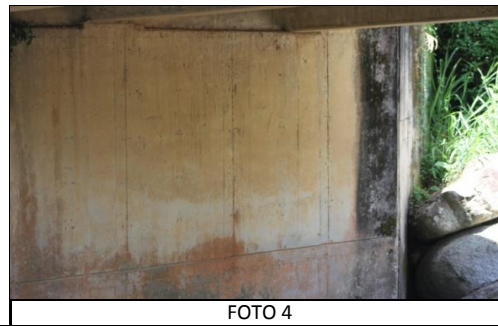
Estribos con aletas separadas. No se observan fisuras y/o concreto poroso. En general se evidencian humedades leves provenientes de las juntas de expansión, limpieza del elemento, como parte del mantenimiento rutinario se recomienda realizarla.

0 SIN DAÑO O DAÑO INSIGNIFICANTE

TIPO	DESCRIPCIÓN	UNIDAD	CANTIDAD	VALOR UNITARIO	VALOR PARCIAL
10	LIMPIEZA	M2	120.0	11,699	1,403,880
<b>TOTAL INTERVENCIÓN</b>					<b>1,403,880</b>

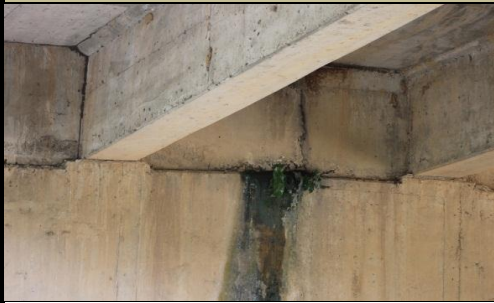
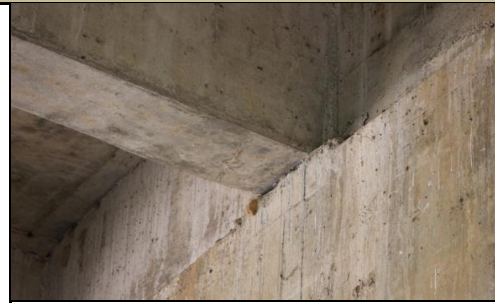
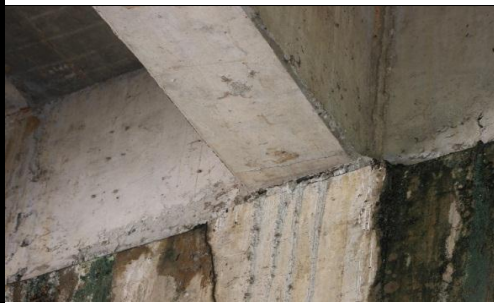
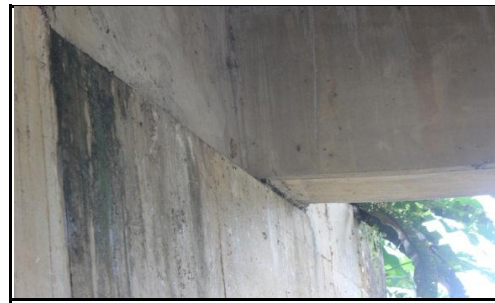
Apoyos fijos correspondientes a placas de neopreno.  
 En general se observan humedades provenientes de la superficie del puente a través de los drenes, pero no se presentan daños en ningún apoyo.

0 SIN DAÑO O DAÑO INSIGNIFICANTE

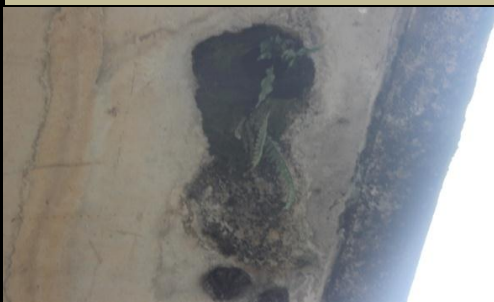
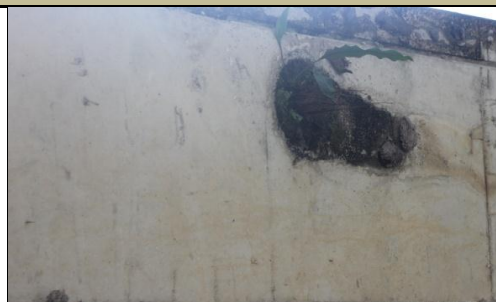
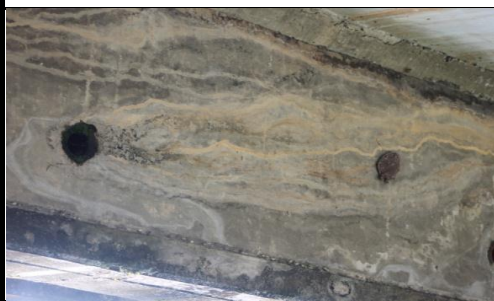
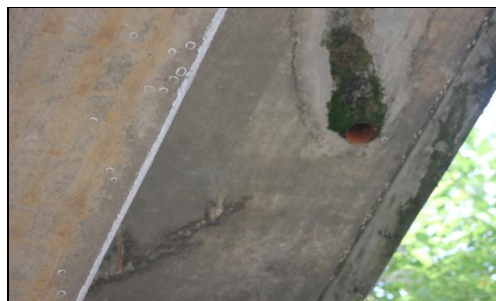
La losa existente presenta filtración de agua debido a que los drenes existentes son muy cortos, ocasionando humedades en las caras de las vigas VI1 y VI4, con grandes manchas negras y verdes. Por lo tanto es necesario que sean cambiados y alargados, para evitar que el concreto se desgaste por la constante humedad.

3 DAÑO SIGNIFICATIVO, REPARACIÓN NECESARIA MUY PRONTO

TIPO	DESCRIPCIÓN	UNIDAD	CANTIDAD	VALOR UNITARIO	VALOR PARCIAL
E	REPARACION DE DRENES	UND	14	74,147	1,038,058
<b>TOTAL INTERVENCIÓN</b>					<b>1,038,058</b>

- La losa requiere la reparación de los drenes existente dado que son muy cortos y generan en las caras de las vigas exteriores humedades que a futuro pueden ocasionar que el concreto se deteriore. Por lo tanto se recomienda el cambio y alargamiento de los mismos.

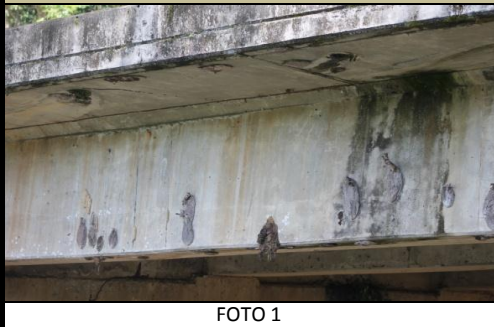
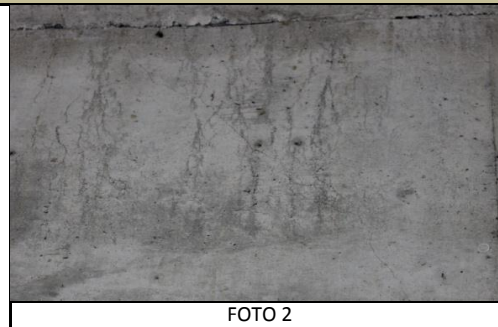
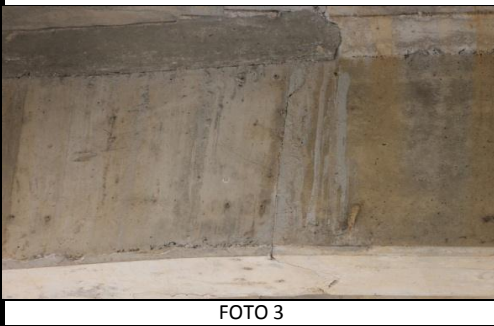
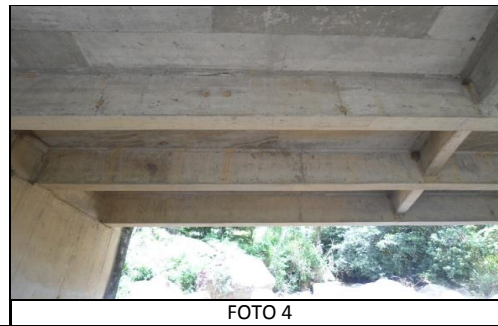
Las vigas pertenecientes al puente se encuentran simplemente apoyadas, con sección transversal constante. Se observa en las riostras de apoyo hormigoneo que debe ser reparado y fisura en la riostra R12 de 1 m de longitud y 0.1 mm de espesor, fisuras en VI2 de 70 cm de longitud y espesor 0.2 mm (4 fisuras). Dichas fisuras requieren ser selladas y monitoreadas.

3	DAÑO SIGNIFICATIVO, REPARACIÓN NECESARIA MUY PRONTO
---	---

TIPO	DESCRIPCIÓN	UNIDAD	CANTIDAD	VALOR UNITARIO	VALOR PARCIAL
D	INYECCION DE GRIETAS	ML	3	537,554	1,612,662
<b>TOTAL INTERVENCIÓN</b>					<b>1,612,662</b>

- Las vigas presentan algunas fisuras que deben tratarse, mediante la inyección en las mismas y hormigoneo especialmente en riostras intermedias.
  - Es necesario realizar la respectiva limpieza en el cauce, dada la cantidad de rocas que se encuentran acumuladas en centro y extremos del mismo.

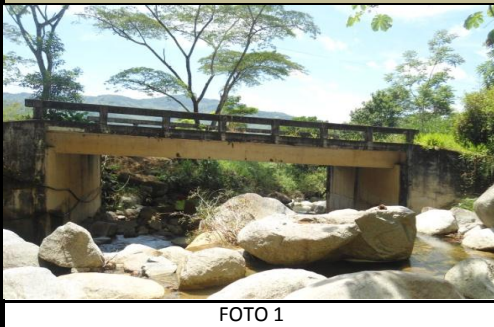
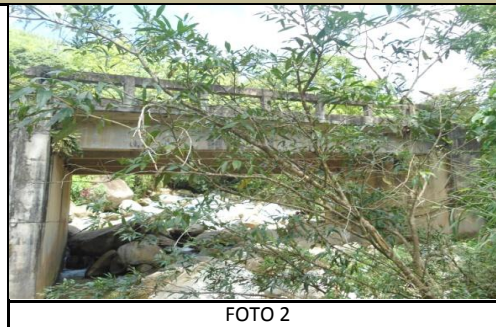
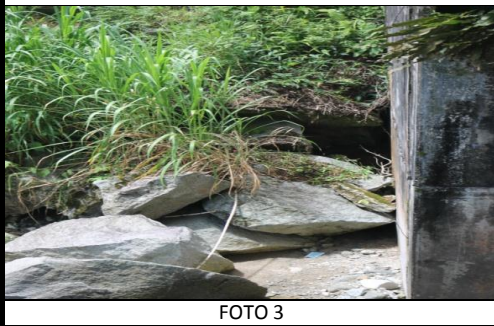
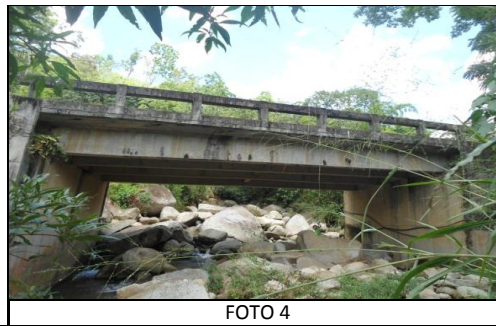
El Puente cruza una Quebrada denominada Cantayus con una sección de 8.18 m y gálibo central de 8.5 m. Se observa una velocidad del cauce media, sin turbiedad ni presencia de olores por contaminación. Justo debajo del puente en toda la sección del cauce se observa gran acumulación de rocas de tamaño importante. Por lo tanto se debe realizar la limpieza del cauce con la desintegración de dichas rocas, a fin de propiciar un flujo de agua continuo.

1 DAÑO PEQUEÑO PERO REPARACIÓN NO ES NECESARIA (EXCEPTO MANTENIMIENTO MENOR)

TIPO	DESCRIPCIÓN	UNIDAD	CANTIDAD	VALOR UNITARIO	VALOR PARCIAL
50	REMOCION DE OBSTACULOS	M3	10	13,424	134,240
<b>TOTAL INTERVENCIÓN</b>					<b>134,240</b>

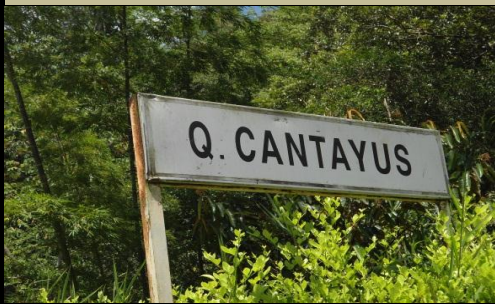
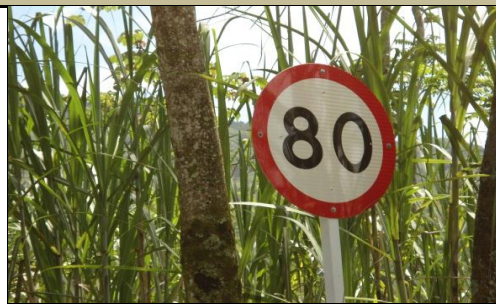
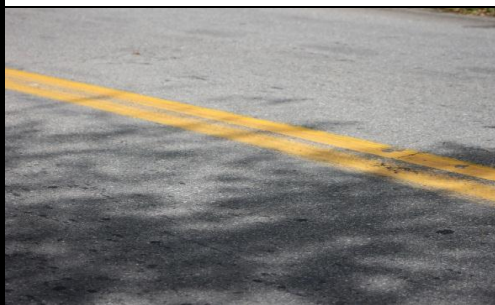
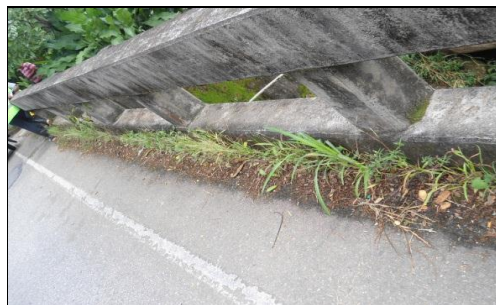
Es necesaria la instalación de 4 señales verticales, dada la poca señalización del lugar y el continuo flujo vehicular por la zona. Se requiere entonces señal de proximidad a puente y velocidad máxima; lo anterior con el fin de evitar accidentes de consideración e información en la vía.

1 DAÑO PEQUEÑO PERO REPARACIÓN NO ES NECESARIA (EXCEPTO MANTENIMIENTO MENOR)

TIPO	DESCRIPCIÓN	UNIDAD	CANTIDAD	VALOR UNITARIO	VALOR PARCIAL
92	COLOCACION SEÑAL	UND	4	158,691	634,764
<b>TOTAL INTERVENCIÓN</b>					<b>634,764</b>

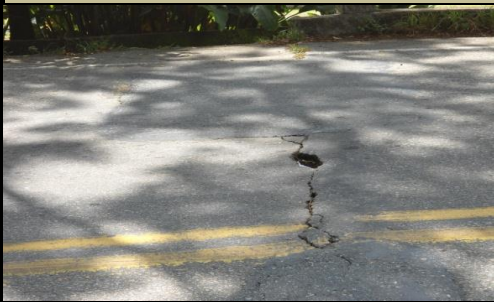
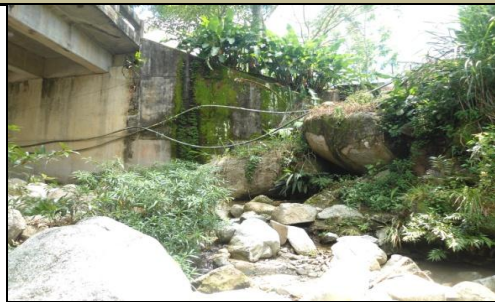
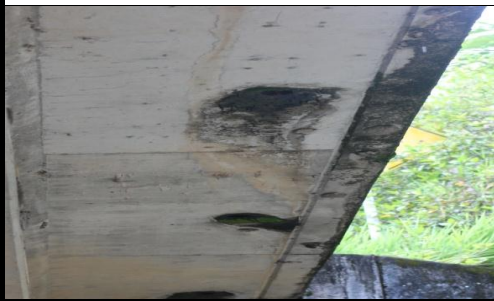
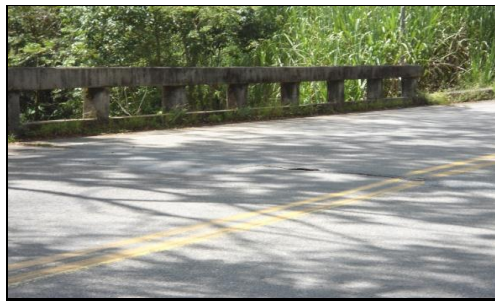
El puente en su componente general se ha calificado como 3, Daño significativo, reparación necesaria muy pronto. Dado que algunos componentes del puente como son las juntas de expansión, conos, losa y vigas; se encuentran con algunos daños de consideración y requieren pronta intervención, ya que el deterioro progresivo en estos elementos afecta la estabilidad del mismo.

3 DAÑO SIGNIFICATIVO, REPARACIÓN NECESARIA MUY PRONTO
