**MINISTERIO DE TRANSPORTE
INSTITUTO NACIONAL DE VIAS
SUBDIRECCION DE APOYO TECNICO**

**ESTUDIOS DE INSPECCION E INVENTARIO DE PUENTES
DE LA RED NACIONAL DE CARRETERAS
ZONA OCCIDENTE**

**INFORME PUENTE LA PALMA 01- 6206-003.00
PR 04+0727
CISNEROS- CRUCE RUTA 45 (CRUCE PUERTO OLAYA)
DEPARTAMENTO DE ANTIOQUIA**

CONSORCIO INGENIERIA VIAL 2011

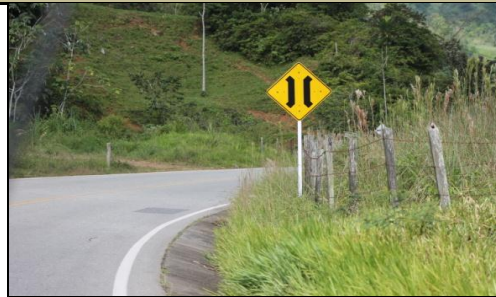
FOTO 2: PLACA IDENTIFICACIÓN PUENTE-NO EXISTE

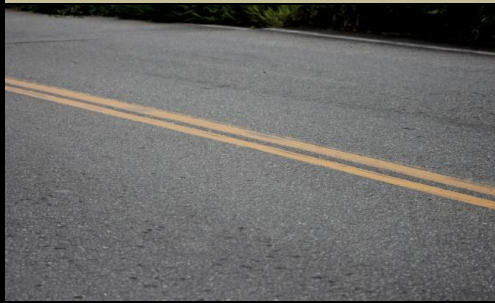
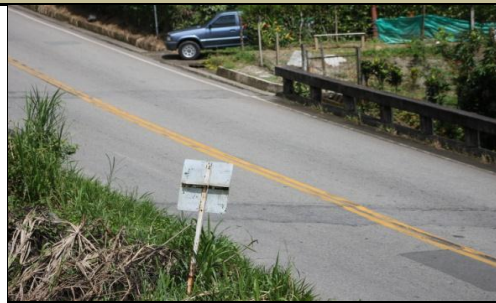
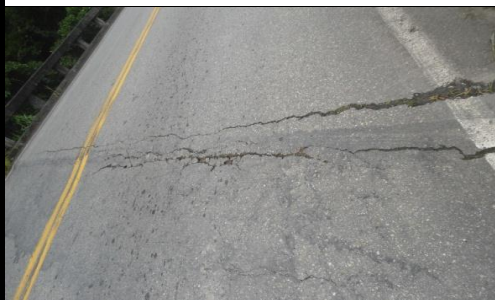
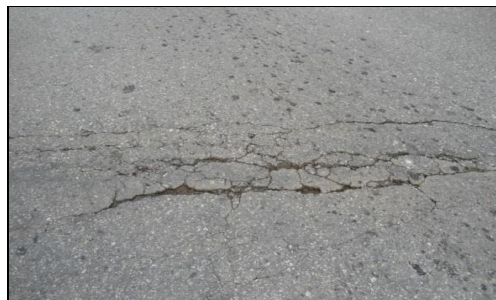
La superficie del puente es una carpeta asfáltica de 10 cm de espesor, la cual presenta un desgaste menor. Se observa piel de cocodrilo leve hacia los costados de la superficie asfáltica longitudinalmente, sin desportillamientos y sin existencia de bombeo. Sin embargo, en el sector de las juntas de expansión se evidencian fisuras de consideración con piel de cocodrilo y fisuras con aberturas mayores a 3 mm, desgaste en los bordes, desportillamiento y bombeo; causando a su vez movimientos bruscos de los vehículos (asentamiento) en ambos lados del puente. Por lo tanto es necesario que se realice renovación en los accesos y el bacheo asfáltico en estas zonas, de tal forma que se garantice el tráfico seguro y evite el avance en el deterioro de la superficie del mismo. El drenaje se encuentra deteriorado, su reparación será considerada en la componente de losa. La demarcación horizontal se encuentra en buen estado, no se hace necesario realizar ninguna actividad para este elemento.

2	ALGÚN DAÑO, REPARACIÓN NECESARIA CUANDO SE PRESENTE LA OCASIÓN. EL COMPONENTE FUNCIONA COMO SE DISEÑÓ
---	---

TIPO	DESCRIPCIÓN	UNIDAD	CANTIDAD	VALOR UNITARIO	VALOR PARCIAL
20	BACHEO DE CARPETA ASFALTICA	M2	80	38,467	3,077,360
TOTAL INTERVENCIÓN					3,077,360

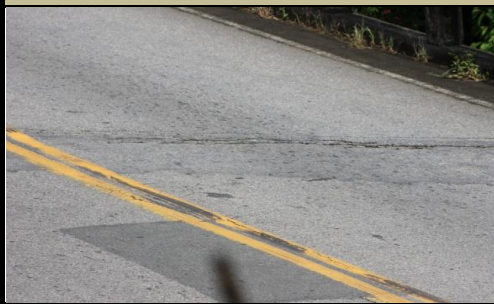
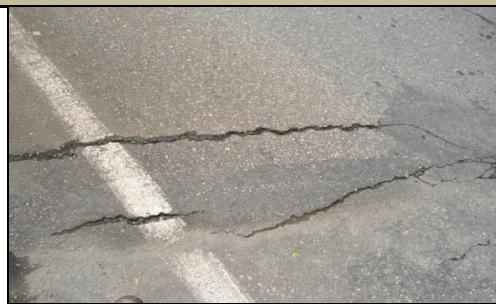
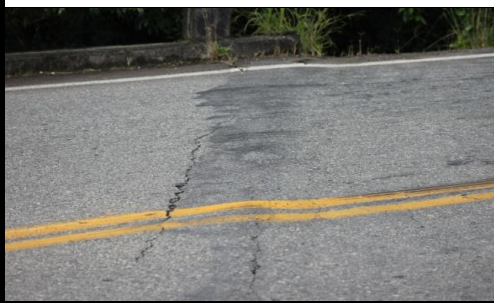
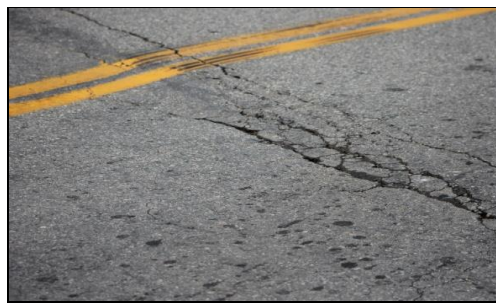
No se visualiza el dispositivo de juntas de expansión, sin embargo se observa en la subestructura humedades en los estribos y desde la superficie grietas en donde se localiza este elemento, con pérdida de material asfáltico en algunos sectores, y desnivel en estas zonas. Dado lo anterior se evidencia que la junta existente no está funcionando de la manera adecuada. Por lo tanto se recomienda el cambio a junta de goma asfáltica.

3 DAÑO SIGNIFICATIVO, REPARACIÓN NECESARIA MUY PRONTO

- La condición en la que se encuentran las juntas de expansión es de gran importancia dado que afectan el normal tránsito vehicular dado el estado de deterioro de la carpeta asfáltica en esta zona. Por lo tanto, se requiere el bacheo asfáltico en el sector luego de cambiar el dispositivo de junta a goma asfáltica, ya que no se identifica el dispositivo desde la superficie y es evidente que el elemento no está funcionando, dadas las filtraciones observadas en la subestructura.

TIPO	DESCRIPCIÓN	UNIDAD	CANTIDAD	VALOR UNITARIO	VALOR PARCIAL
C	CAMBIO A JUNTA DE GOMA ASFÁLTICA	ML	20	712,894	14,257,880
TOTAL INTERVENCIÓN					14,257,880

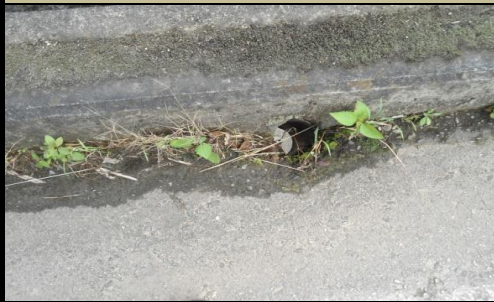
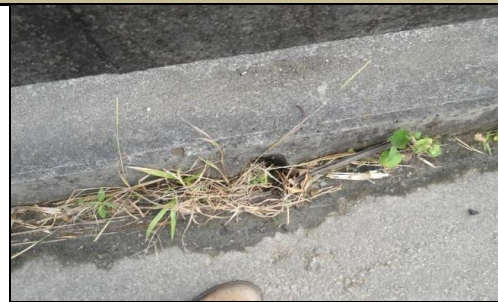
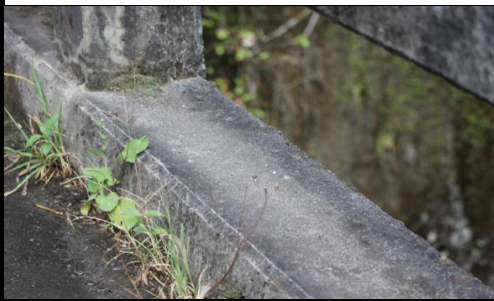
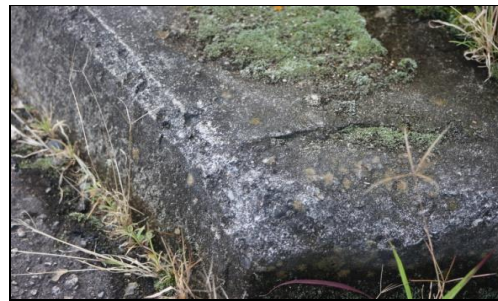
El puente no cuenta con andenes. Se observan bordillos en buen estado. Es necesario como parte del mantenimiento rutinario del puente, realizar la respectiva pintura general en el elemento.

0 SIN DAÑO O DAÑO INSIGNIFICANTE

TIPO	DESCRIPCIÓN	UNIDAD	CANTIDAD	VALOR UNITARIO	VALOR PARCIAL
34	PINTURA DE CONCRETO	ML	45	15,455	695,475
10	LIMPIEZA	ML	45	2,294	103,230
TOTAL INTERVENCIÓN					798,705

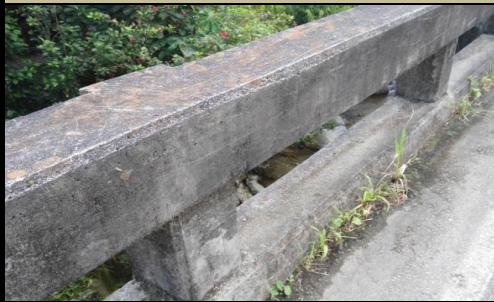
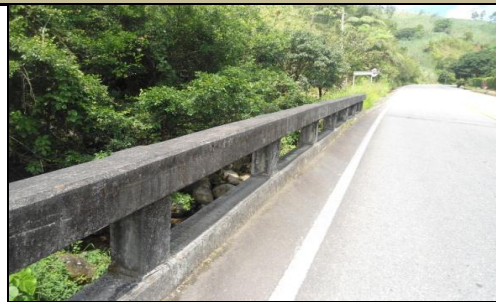
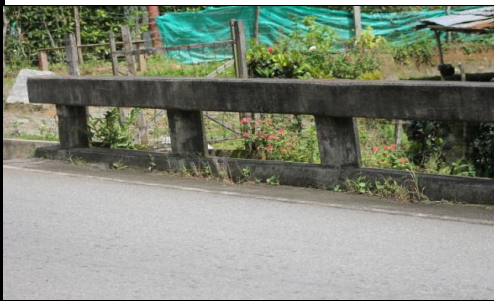
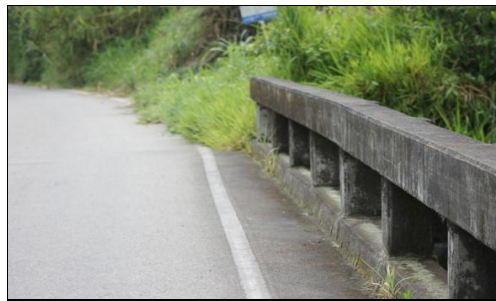
Se observa una baranda con pasamanos y pilastras en concreto, en buen estado. Por lo tanto es necesario como parte del mantenimiento rutinario del puente la pintura general de la misma.

0 SIN DAÑO O DAÑO INSIGNIFICANTE

TIPO	DESCRIPCIÓN	UNIDAD	CANTIDAD	VALOR UNITARIO	VALOR PARCIAL
34	PINTURA DE CONCRETO	ML	58	22,728	1,318,224
10	LIMPIEZA	ML	58	2,294	133,052
TOTAL INTERVENCIÓN					1,451,276

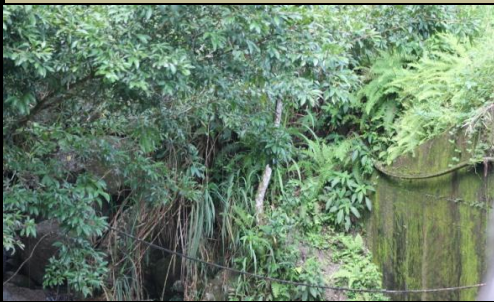
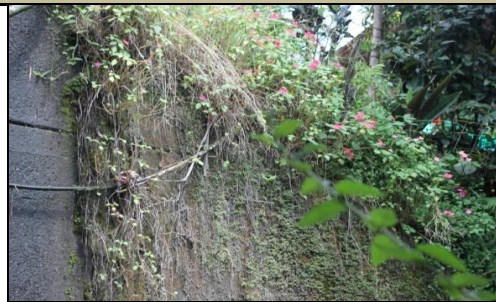
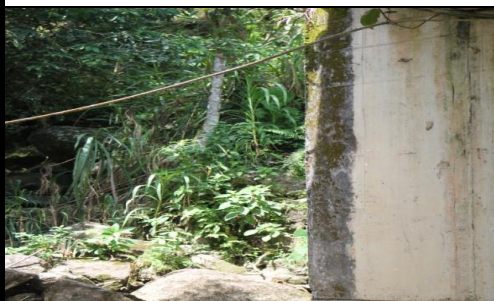
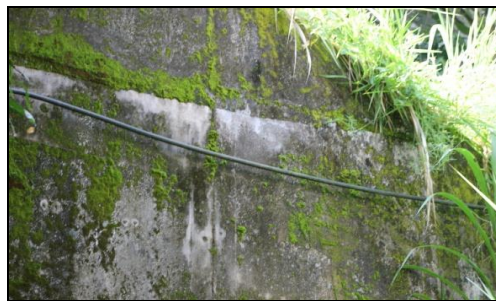
Las aletas separadas a los estribos conforman los llenos de los accesos y se conecta en forma directa con el terreno natural. Se observa hacia los cuatro lados del puente, el crecimiento de vegetación con presencia de árboles frondosos y grandes raíces. Es necesaria la construcción de cunetas en los cuatro lados del puente con el fin de evitar que otros elementos como las aletas sufran daños por las humedades provenientes de la superficie.

3 DAÑO SIGNIFICATIVO, REPARACIÓN NECESARIA MUY PRONTO

TIPO	DESCRIPCIÓN	UNIDAD	CANTIDAD	VALOR UNITARIO	VALOR PARCIAL
D	CONSTRUCCION DE CUNETAS	ML	35	126,480	4,426,800
TOTAL INTERVENCIÓN					4,426,800

- Con el fin de conducir de manera adecuada el agua de escorrentía proveniente de la superficie y evitar que se generen daños en los elementos más cercanos al puente como las aletas, se recomienda la construcción de cunetas,

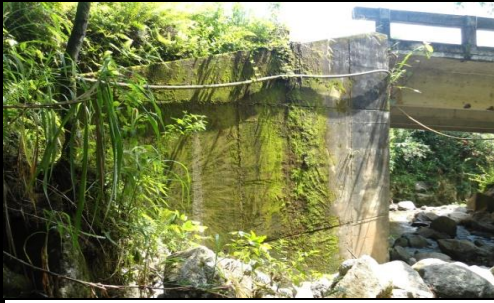
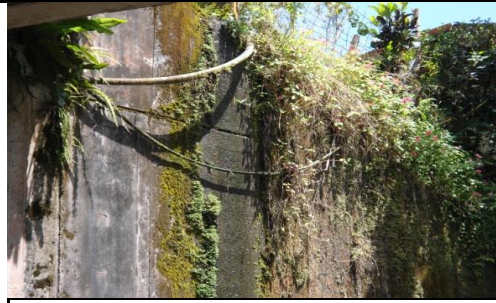
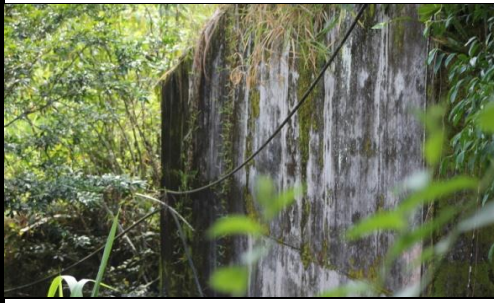
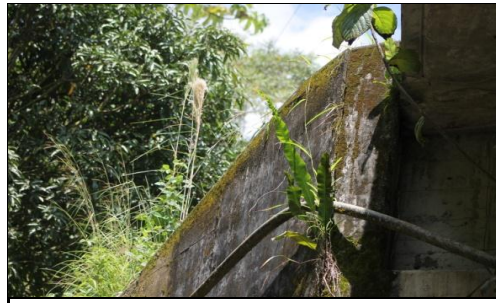
Aletas separadas a los estribos en concreto reforzado. Se observan grandes humedades generalizadas provenientes de la superficie del puente con gran vegetación adherida a las mismas. No se observan fisuras ni concreto poroso. Hacia la aleta AL1, se evidencia tubería de acueducto con fuga generando filtración hacia este elemento. Dado lo anterior se requiere de la respectiva limpieza de las aletas.

0 SIN DAÑO O DAÑO INSIGNIFICANTE

TIPO	DESCRIPCIÓN	UNIDAD	CANTIDAD	VALOR UNITARIO	VALOR PARCIAL
10	LIMPIEZA	M2	130	10,755	1,398,150
TOTAL INTERVENCIÓN					1,398,150

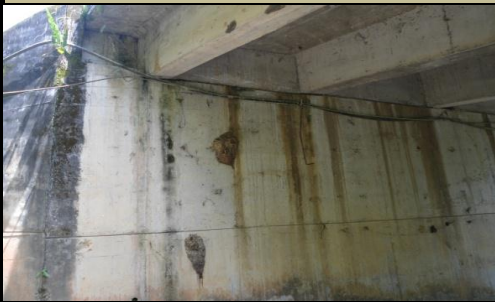
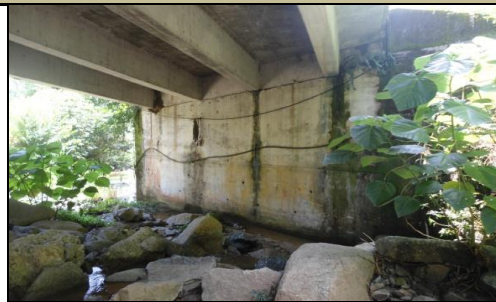
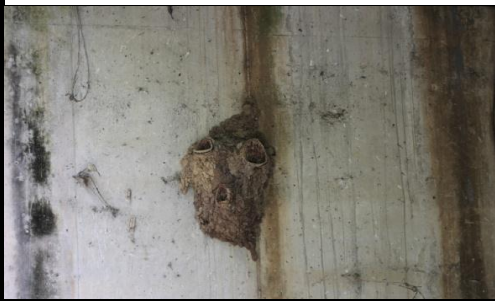
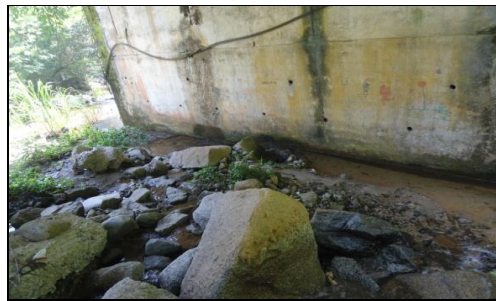
Estribos con aletas separadas. No se observan fisuras y/o concreto poroso. En general se evidencian humedades leves provenientes de las juntas de expansión y numerosos panales de abejas que impiden acercarse demasiado al elemento. Lo anterior no genera riesgo para la estabilidad de la subestructura. Sin embargo se debe realizar la respectiva limpieza y retiro de dichos panales.

0 SIN DAÑO O DAÑO INSIGNIFICANTE

TIPO	DESCRIPCIÓN	UNIDAD	CANTIDAD	VALOR UNITARIO	VALOR PARCIAL
10	LIMPIEZA	M2	100	11,699	1,169,900
TOTAL INTERVENCIÓN					1,169,900

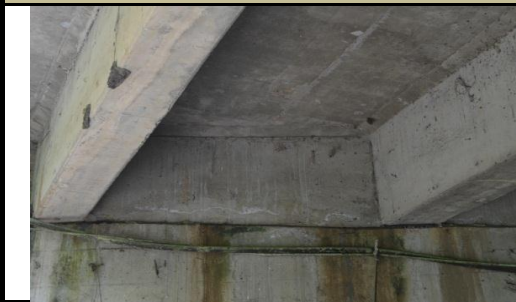
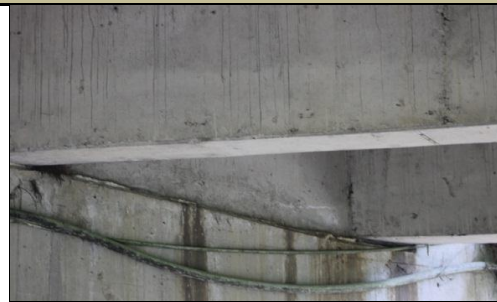
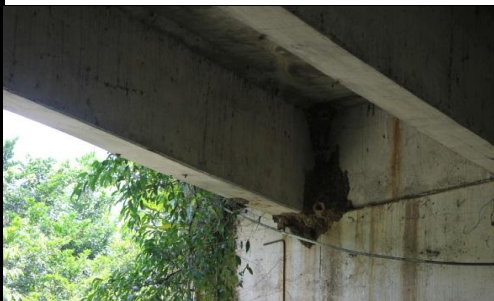
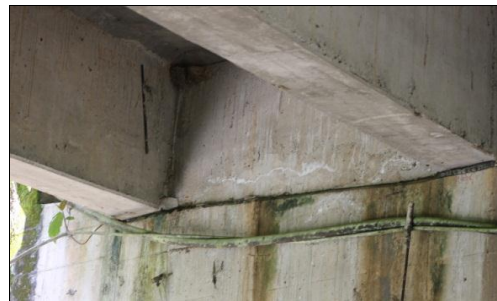
Apoyos fijos correspondientes placas de neopreno.
 En general se observan humedades provenientes de la superficie del puente a través de los drenes pero no se presentan daños de consideración en ningún apoyo. Es necesario realizar como parte del mantenimiento rutinario del puente la respectiva limpieza.

0 SIN DAÑO O DAÑO INSIGNIFICANTE

TIPO	DESCRIPCIÓN	UNIDAD	CANTIDAD	VALOR UNITARIO	VALOR PARCIAL
10	LIMPIEZA	ML	16	26,494	423,904
TOTAL INTERVENCIÓN					423,904

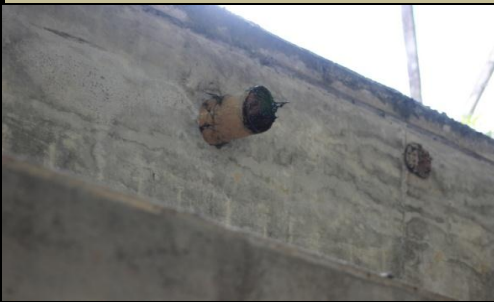
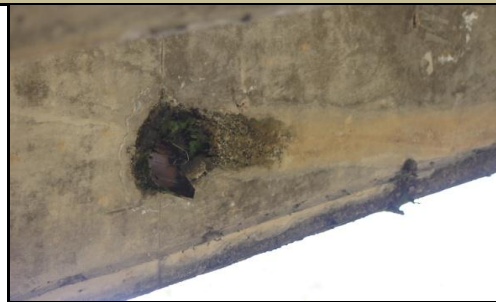
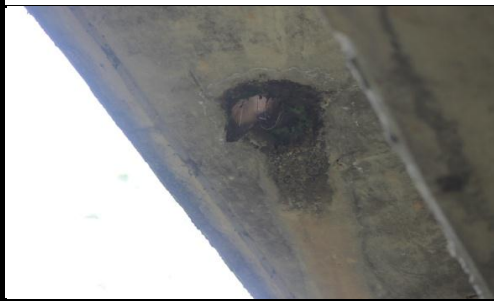
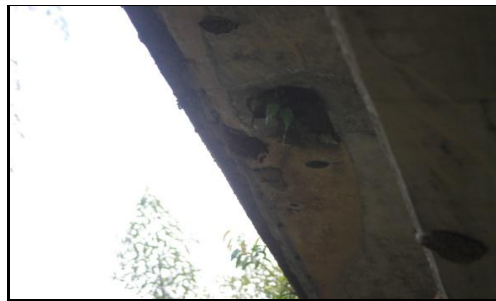
La losa existente presenta filtración de agua debido a que los drenes existentes son muy cortos y en mal estado, ocasionando humedades con manchas y presencia de vegetación. Filtración hacia las caras de las vigas VI1 y VI4. Por lo tanto, es necesario que sean cambiados y alargados para evitar que el concreto se desgaste por la constante humedad.

3 DAÑO SIGNIFICATIVO, REPARACIÓN NECESARIA MUY PRONTO

TIPO	DESCRIPCIÓN	UNIDAD	CANTIDAD	VALOR UNITARIO	VALOR PARCIAL
E	REPARACION DE DRENES	UND	8	74,147	593,176
TOTAL INTERVENCIÓN					593,176

- La losa requiere la reparación de los drenes existente dado que son muy cortos y generan en las caras de las vigas exteriores humedades que a futuro pueden ocasionar que el concreto se deteriore. Por lo tanto se recomienda el cambio y alargamiento de los mismos.

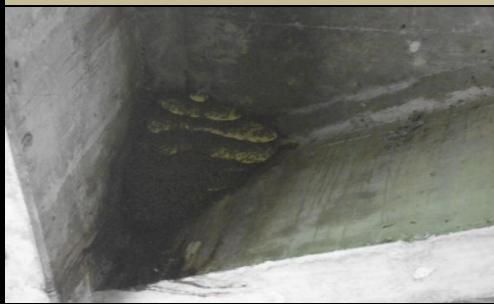
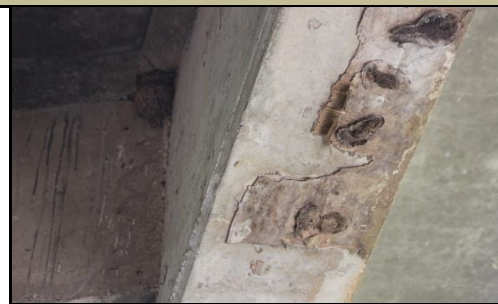
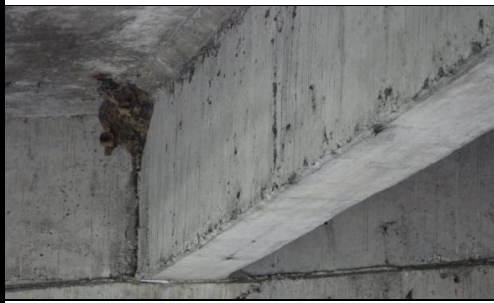
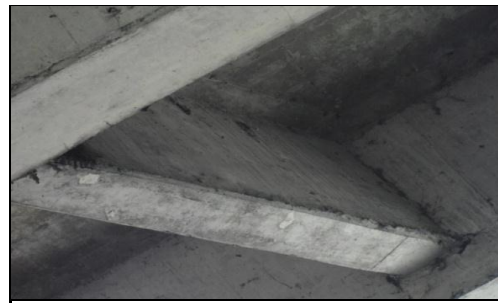
Las vigas pertenecientes al puente se encuentran simplemente apoyadas, con sección transversal constante y riostra intermedia. No se observan fisuras en las vigas o algún daño de consideración como acero expuesto o concreto con porosidad. En algunas vigas cerca a las riostras de apoyo y en las riostras intermedias se evidencian hormigoneos de poca consideración que deben ser reparados. Como observación se encuentran además panales de abejas que deben ser retirados.

1 DAÑO PEQUEÑO PERO REPARACIÓN NO ES NECESARIA (EXCEPTO MANTENIMIENTO MENOR)

TIPO	DESCRIPCIÓN	UNIDAD	CANTIDAD	VALOR UNITARIO	VALOR PARCIAL
30	REPARACION DE CONCRETO	ML	3	338,623	1,015,869
10	LIMPIEZA	ML	15	21,604	324,060
TOTAL INTERVENCIÓN					1,339,929

- Es necesario realizar el respectivo retiro de numerosos panales de abejas de gran tamaño, los cuales se encuentran ubicados en la subestructura, especialmente en vigas y estribos. Estos con el fin de acercarse de forma adecuada a dichos elementos para futuras inspecciones.

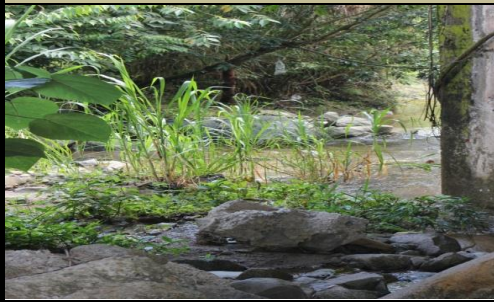
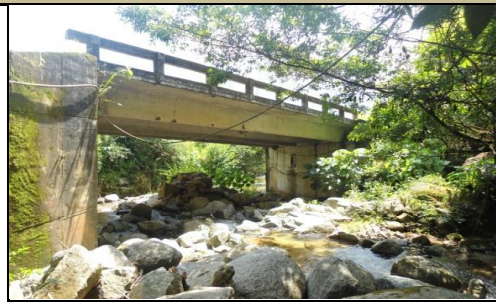
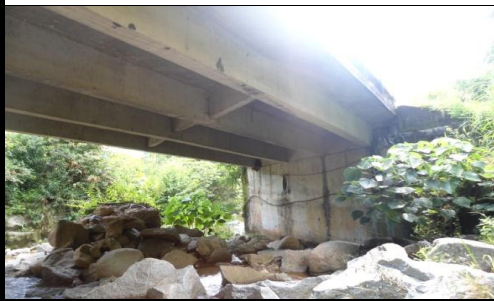
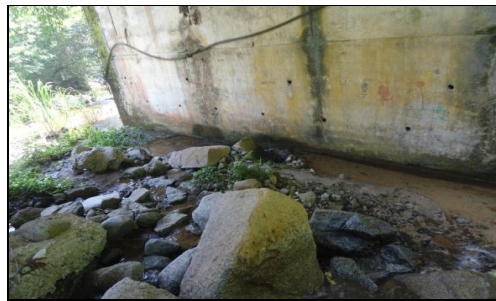
El Puente cruza una Quebrada denominada La Palma con una sección de 8.27 m y gálibo central de 4.89 m. Se observa una quebrada con gran cantidad de rocas de gran tamaño hacia los extremos de los estribos y en medio del cauce. No se observa turbiedad, olores o contaminación. Se recomienda la desintegración de las rocas, con el fin de generar un flujo normal del cauce y evitar la colmatación de dichas rocas en otros elementos del puente como aletas o estribos.

1	DAÑO PEQUEÑO PERO REPARACIÓN NO ES NECESARIA (EXCEPTO MANTENIMIENTO MENOR)
---	--

TIPO	DESCRIPCIÓN	UNIDAD	CANTIDAD	VALOR UNITARIO	VALOR PARCIAL
50	REMOCION DE OBSTACULOS	M3	80	13,424	1,073,920
TOTAL INTERVENCIÓN					1,073,920

- Es necesario realizar la desintegración de las rocas que se encuentran presentes bajo el puente hacia el lado de los estribos, con el fin de originar un flujo normal del cauce.

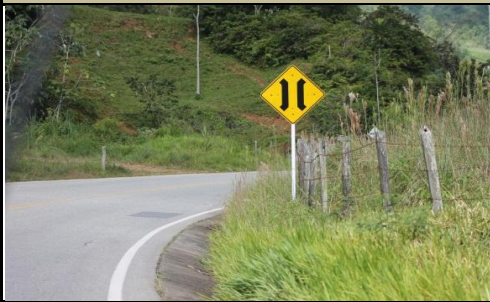
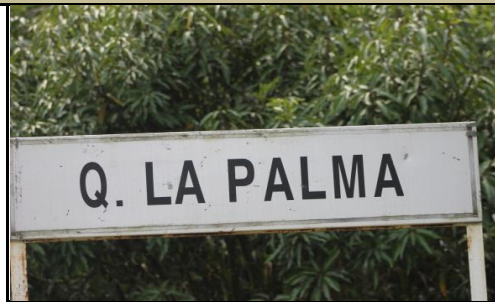
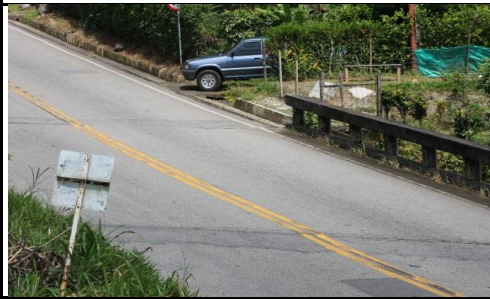
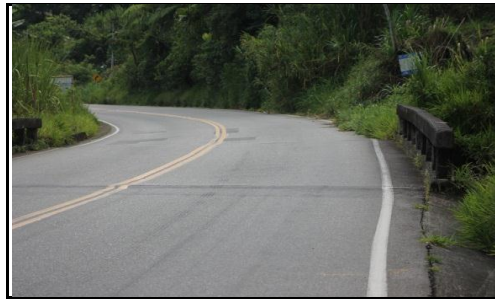
Es necesaria la instalación de 2 señales verticales, dada la poca señalización del lugar y el continuo flujo vehicular por la zona. Se requiere entonces señal de proximidad a puente y velocidad máxima; lo anterior con el fin de evitar accidentes de consideración e información en la vía.

1	DAÑO PEQUEÑO PERO REPARACIÓN NO ES NECESARIA (EXCEPTO MANTENIMIENTO MENOR)
---	--

TIPO	DESCRIPCIÓN	UNIDAD	CANTIDAD	VALOR UNITARIO	VALOR PARCIAL
92	COLOCACION SEÑAL	UND	4	158,691	634,764
TOTAL INTERVENCIÓN					634,764

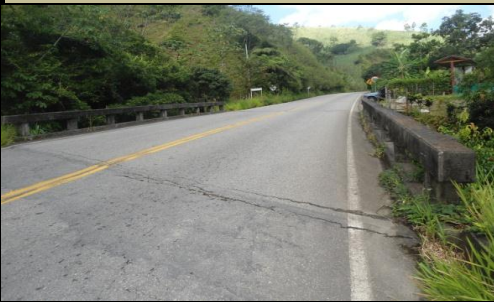
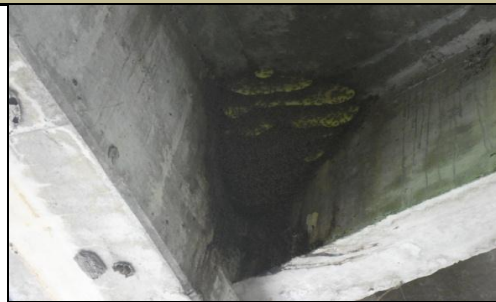
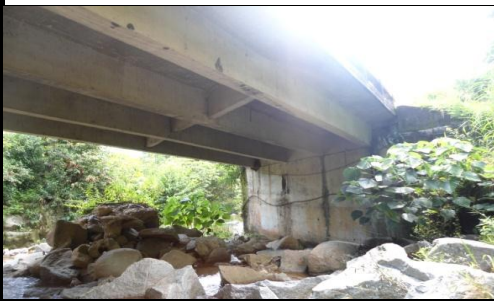
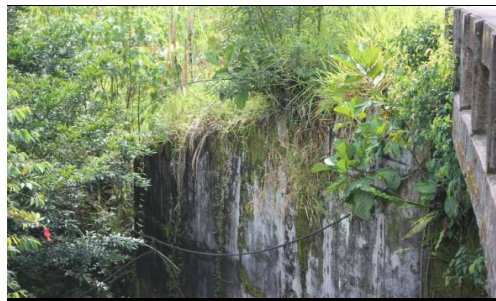
El puente en su componente general se ha calificado como 2, algún daño, reparación necesaria cuando se presente la ocasión. Dado que algunos componentes del puente como son las juntas de expansión, conos y losa; se encuentran con algunos daños de consideración y requieren intervención, ya que el deterioro progresivo en estos elementos afecta la estabilidad del mismo.

2	ALGÚN DAÑO, REPARACIÓN NECESARIA CUANDO SE PRESENTE LA OCASIÓN. EL COMPONENTE FUNCIONA COMO SE DISEÑÓ
---	---
