**ESTUDIOS DE INSPECCION E INVENTARIO DE PUENTES
DE LA RED NACIONAL DE CARRETERAS
ZONA OCCIDENTE**

INFORME PUENTE SOFIA 01- 6206-004.00

**CISNEROS- CRUCE RUTA 45 (CRUCE PUERTO OLAYA)
DEPARTAMENTO DE ANTIOQUIA**

CONSORCIO INGENIERIA VIAL 2011

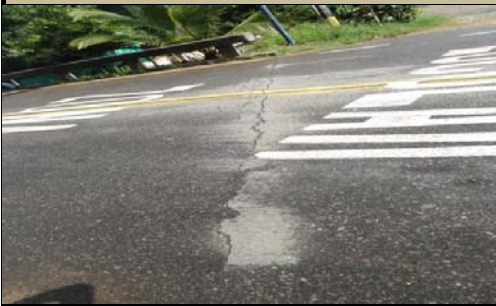
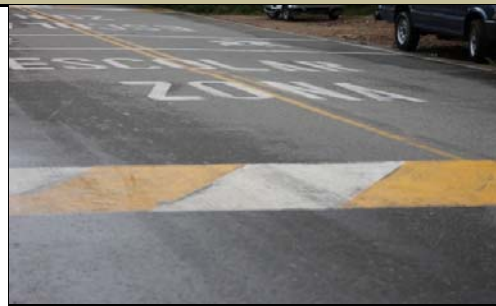
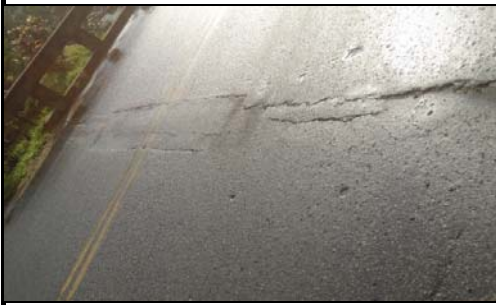
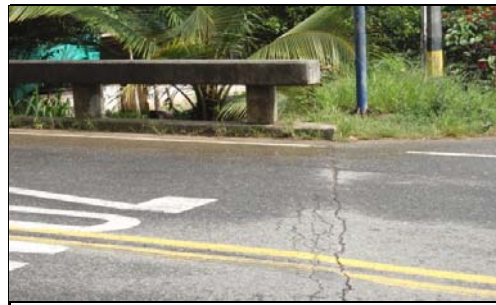
COMPONENTE 1 - SUPERFICIE DEL PUENTE

La superficie del puente es una carpeta asfáltica de 10 cm de espesor, la cual presenta un desgaste menor. No se observan baches ni fisuras en la sección de la carpeta asfáltica; sin embargo hacia las juntas de expansión se presentan fisuras transversales de más de 3 mm, con desportillamientos causando movimientos bruscos de los vehículos (asentamiento) en ambos lados del puente. Por lo tanto es necesario que se realice el bacheo asfáltico en las zonas afectadas, que garantice el tráfico seguro por esta zona y evite el avance en el deterioro de la superficie del mismo. El drenaje del puente se encuentra en buen estado y no se evidencian problemas en las losas de aproximación.

2 ALGÚN DAÑO, REPARACIÓN NECESARIA CUANDO SE PRESENTE LA OCASIÓN. EL COMPONENTE FUNCIONA COMO SE DISEÑÓ

TIPO	DESCRIPCIÓN	UNIDAD	CANTIDAD	VALOR UNITARIO	VALOR PARCIAL
20	BACHEO DE CARPETA ASFALTICA	M2	22	66,436	1,461,592
TOTAL INTERVENCIÓN					1,461,592

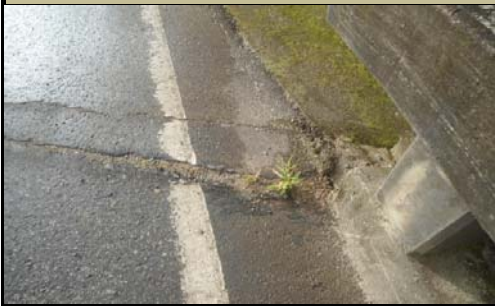
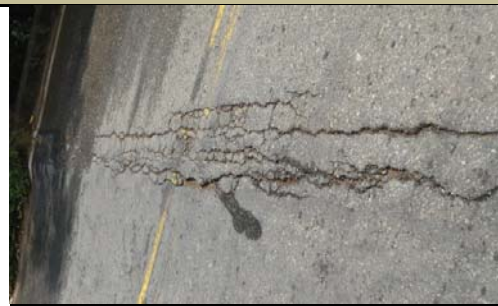
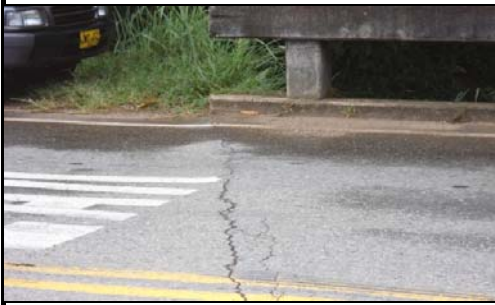
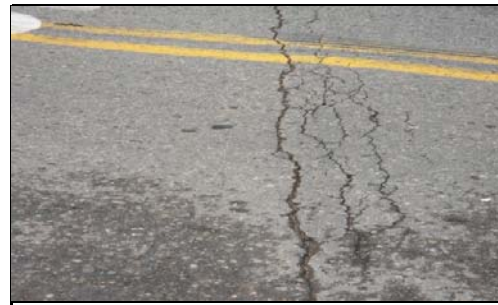
COMPONENTE 2 - JUNTAS DE EXPANSION

No se visualiza el dispositivo de juntas de expansión, sin embargo se observa en la subestructura humedades en los estribos y desde la superficie grietas en donde se localiza este elemento, con pérdida de material asfáltico en algunos sectores, y desnivel de la carpeta en estas zonas. Dado lo anterior se evidencia que la junta existente no está funcionando de la manera adecuada. Por lo tanto se recomienda el cambio a junta de goma asfáltica.

3 DAÑO SIGNIFICATIVO, REPARACIÓN NECESARIA MUY PRONTO

- La condición en la que se encuentran las juntas de expansión es de gran importancia, dado que afectan el normal tránsito vehicular dado el estado de deterioro de la carpeta asfáltica en esta zona. Por lo tanto se requiere el bacheo asfáltico en el sector luego de cambiar el dispositivo de junta a goma asfáltica, ya que no se identifica el dispositivo desde la superficie y es evidente que el elemento no está funcionando, dadas las filtraciones observadas en la subestructura.

TIPO	DESCRIPCIÓN	UNIDAD	CANTIDAD	VALOR UNITARIO	VALOR PARCIAL
C	CAMBIO A JUNTA DE GOMA ASFÁLTICA	ML	21	712,894	14,970,774
TOTAL INTERVENCIÓN					14,970,774

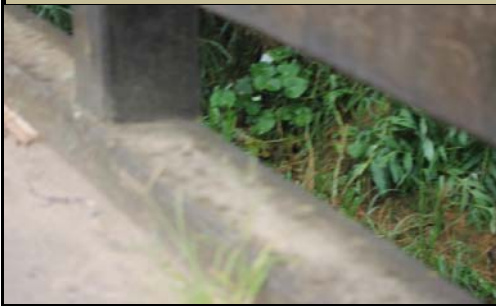
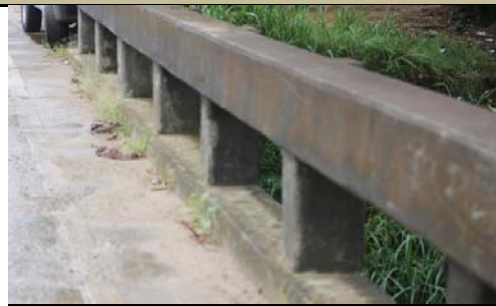
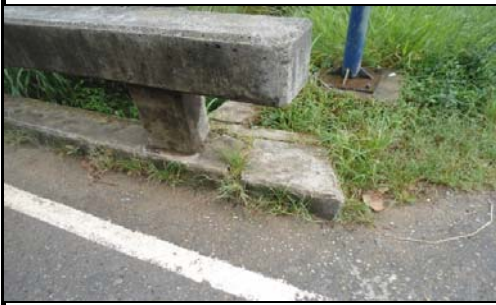
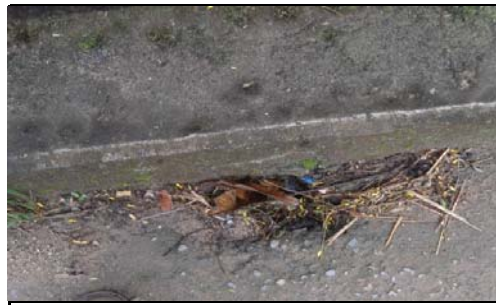
COMPONENTE 3 - ANDENES/BORDILLOS

El puente no cuenta con andenes. Se observan bordillos en buen estado. es necesario como parte del mantenimiento rutinario del puente, realizar la respectiva pintura general en el elemento.

1 DAÑO PEQUEÑO PERO REPARACIÓN NO ES NECESARIA (EXCEPTO MANTENIMIENTO MENOR)

TIPO	DESCRIPCIÓN	UNIDAD	CANTIDAD	VALOR UNITARIO	VALOR PARCIAL
34	PINTURA DE CONCRETO	ML	47	9,569	449,743
TOTAL INTERVENCIÓN					449,743

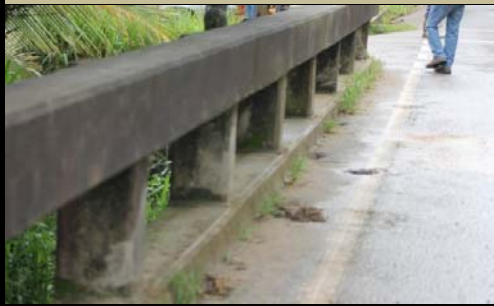
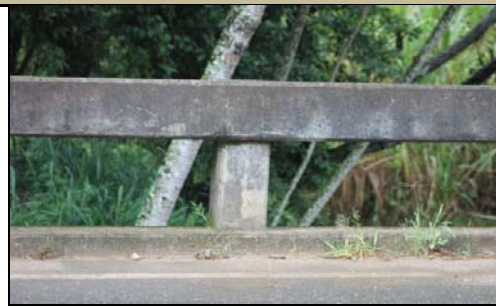
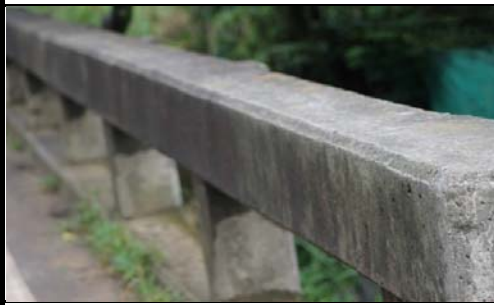
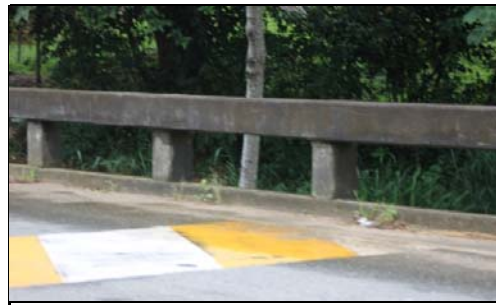
COMPONENTE 4 - BARANDAS

Se observa una baranda con pasamanos y pilastras en concreto, en buen estado. Por lo tanto es necesario como parte del mantenimiento rutinario del puente la pintura general de la misma.

1	DAÑO PEQUEÑO PERO REPARACIÓN NO ES NECESARIA (EXCEPTO MANTENIMIENTO MENOR)
---	--

TIPO	DESCRIPCIÓN	UNIDAD	CANTIDAD	VALOR UNITARIO	VALOR PARCIAL
34	PINTURA DE CONCRETO	ML	57	15,113	861,441
TOTAL INTERVENCIÓN					861,441

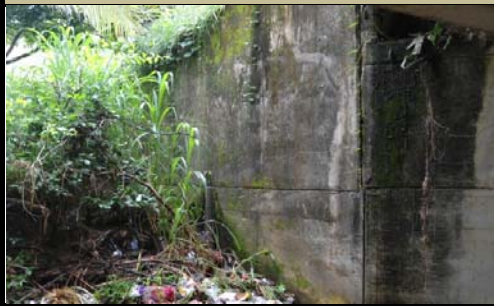
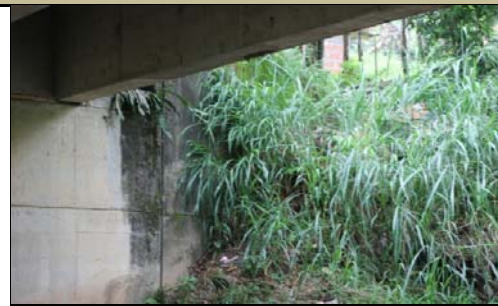
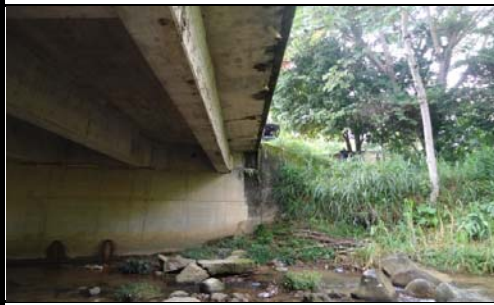
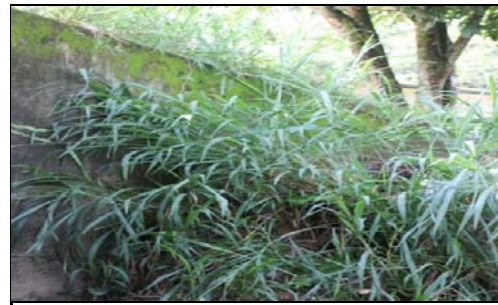
COMPONENTE 5 - CONOS/TALUDES

Las aletas separadas a los estribos conforman los llenos de los accesos y se conecta en forma directa con el terreno natural. Se observa hacia los cuatro lados del puente, el crecimiento de vegetación con arrastre de material. Es necesaria la construcción de cunetas en los cuatro lados del puente con el fin de evitar que otros elementos como las aletas sufran daños por las humedades provenientes de la superficie.

3 DAÑO SIGNIFICATIVO, REPARACIÓN NECESARIA MUY PRONTO

TIPO	DESCRIPCIÓN	UNIDAD	CANTIDAD	VALOR UNITARIO	VALOR PARCIAL
D	CONSTRUCCION DE CUNETAS	ML	20	126,480	2,529,600
TOTAL INTERVENCIÓN					2,529,600

- Con el fin de conducir de manera adecuada el agua de escorrentía proveniente de la superficie y evitar que se generen daños en los elementos más cercanos al puente como las aletas. Se recomienda la construcción de cunetas, dada la cantidad de vegetación que se encuentra en el sitio.

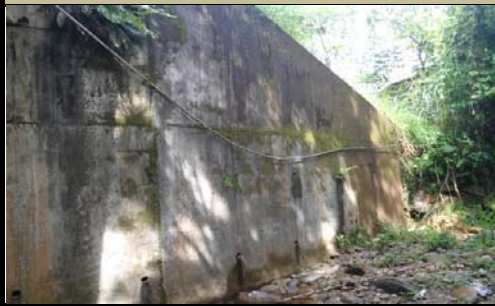
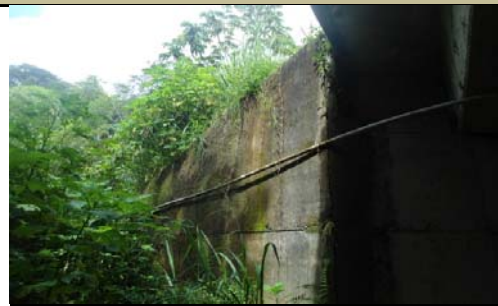
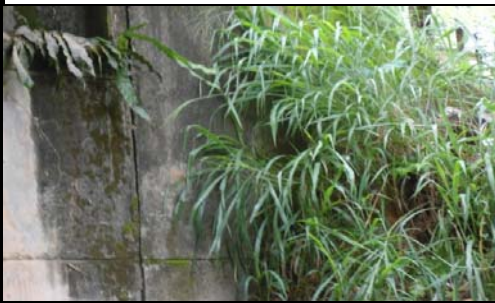
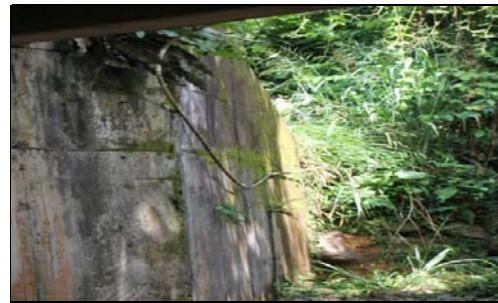
COMPONENTE 6 - ALETAS

Aletas separadas de los estribos, en concreto reforzado. Se observan grandes humedades generalizadas provenientes de la superficie del puente. No se observan fisuras ni concreto poroso. Dado lo anterior se requiere de la respectiva limpieza de este elemento.

0 SIN DAÑO O DAÑO INSIGNIFICANTE

TIPO	DESCRIPCIÓN	UNIDAD	CANTIDAD	VALOR UNITARIO	VALOR PARCIAL
10	LIMPIEZA	M2	80	8,082	646,560
TOTAL INTERVENCIÓN					646,560

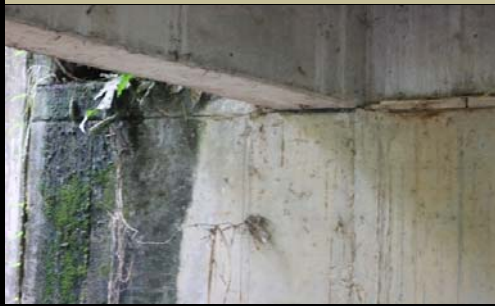
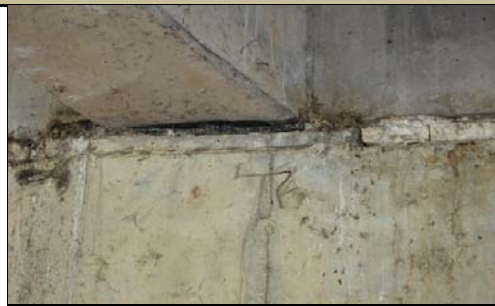
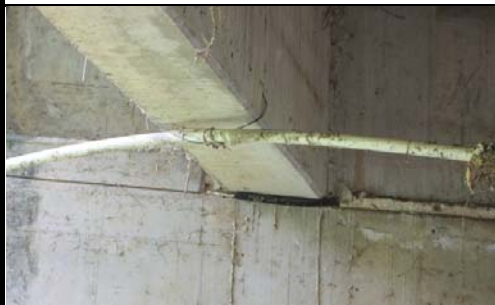
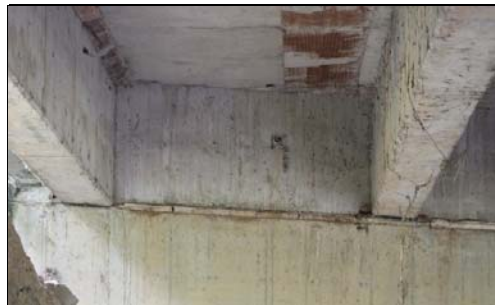
COMPONENTE 9 - APOYOS

Apoyos fijos correspondientes a junta de construcción.
 En general se observan humedades provenientes de la superficie del puente a través de los drenes, pero no se presentan daños de consideración en ningún apoyo. Es necesario realizar como parte del mantenimiento rutinario del puente la respectiva limpieza.

0 SIN DAÑO O DAÑO INSIGNIFICANTE

TIPO	DESCRIPCIÓN	UNIDAD	CANTIDAD	VALOR UNITARIO	VALOR PARCIAL
10	LIMPIEZA	UND	10	7,471	74,710
TOTAL INTERVENCIÓN					74,710

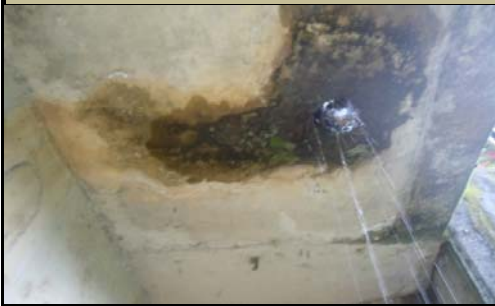
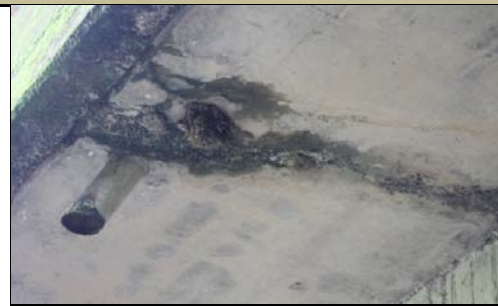
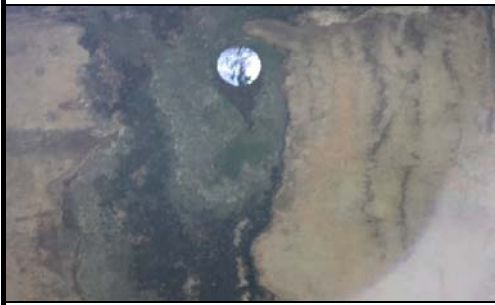
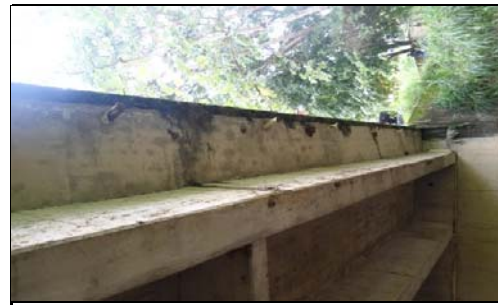
COMPONENTE 10 - LOSA

La losa existente presenta filtración de agua debido a que los drenes existentes son muy cortos y en mal estado, ocasionando humedades en las caras de las vigas VI1 y VI4. Por lo tanto es necesario que sean cambiados y alargados, para evitar que el concreto se desgaste por la constante humedad. Por su parte se observa en proporciones mínimas acero expuesto y hormigoneo generalizado. Se requiere la respectiva reparación del concreto.

3 DAÑO SIGNIFICATIVO, REPARACIÓN NECESARIA MUY PRONTO

TIPO	DESCRIPCIÓN	UNIDAD	CANTIDAD	VALOR UNITARIO	VALOR PARCIAL
E	REPARACION DE DRENES	UND	16.0	74,287	1,188,592
30	REPARACION DE CONCRETO	M2	5	480,388	2,401,940
TOTAL INTERVENCIÓN					3,590,532

- La losa requiere la reparación de los drenes existente dado que son muy cortos y generan en las caras de las vigas exteriores humedades que a futuro pueden ocasionar que el concreto se deteriore. Por lo tanto se recomienda el cambio y alargamiento de los mismos. De igual manera acero expuesto y concreto poroso que debe ser reparado.

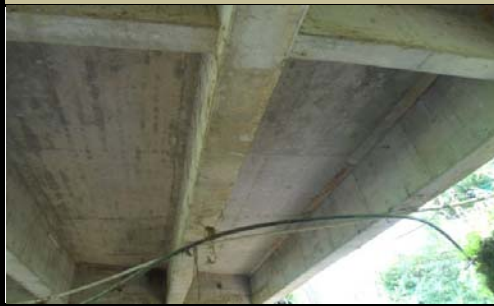
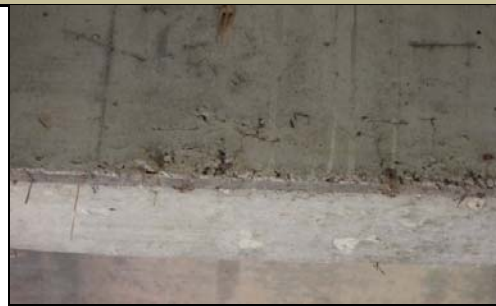
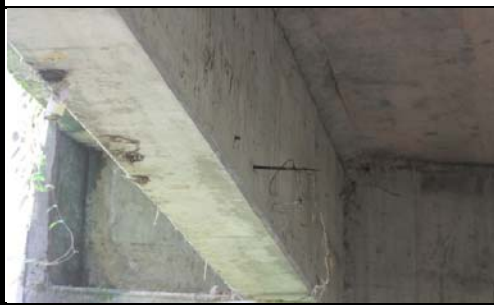
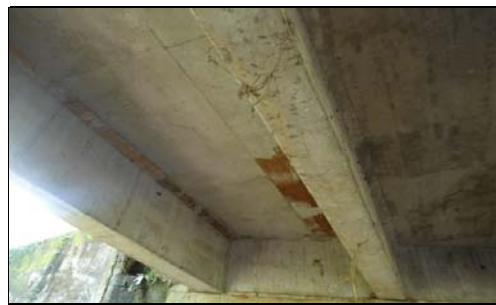
COMPONENTE 11 - VIGAS/LARGUEROS/DIAFRAGMAS

Las vigas pertenecientes al puente se encuentran simplemente apoyadas, con sección transversal constante, con riostra intermedia. No se observan fisuras en las vigas o algún daño de consideración como acero expuesto. En las riostras intermedias se evidencia un pequeño hormigoneo que debe ser reparado. Como observación se encuentra una tubería de acueducto que atraviesa transversalmente el puente amarrada con alambres en las vigas, la cual debe retirarse a fin de no producir daños de humedad por fugas en las vigas.

2 ALGÚN DAÑO, REPARACIÓN NECESARIA CUANDO SE PRESENTE LA OCASIÓN. EL COMPONENTE FUNCIONA COMO SE DISEÑÓ

TIPO	DESCRIPCIÓN	UNIDAD	CANTIDAD	VALOR UNITARIO	VALOR PARCIAL
30	REPARACION DE CONCRETO	ML	2	204,999	409,998
TOTAL INTERVENCIÓN					409,998

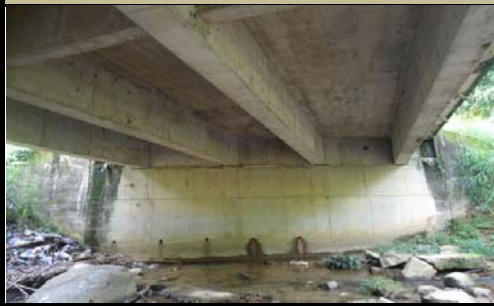
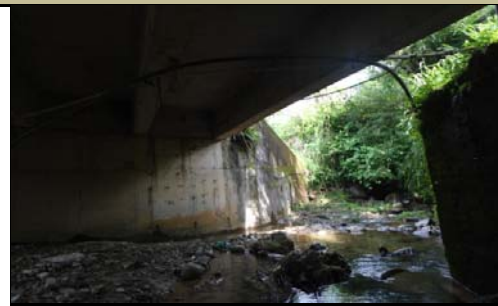
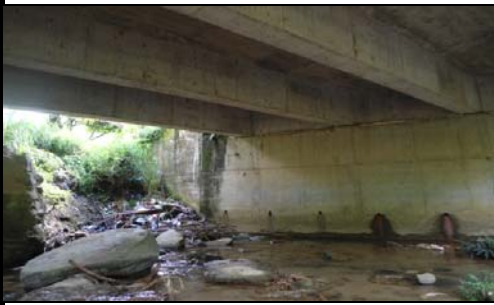
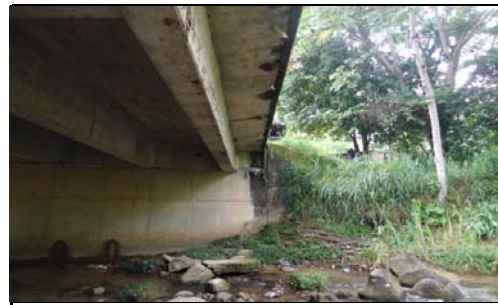
COMPONENTE 15 - CAUCE

El Puente cruza una Quebrada denominada La Esperanza con una sección de 8.66 m y galibo central de 3.41 m. Se observa una quebrada casi seca, con turbiedad alta, presencia de olores y alta contaminación, debido a los desechos que son arrojados por los asentamientos humanos cercanos al mismo. Es necesario que se realice la respectiva limpieza en el cauce.

0 SIN DAÑO O DAÑO INSIGNIFICANTE

TIPO	DESCRIPCIÓN	UNIDAD	CANTIDAD	VALOR UNITARIO	VALOR PARCIAL
10	LIMPIEZA	M2	170	3,502	595,340
TOTAL INTERVENCIÓN					595,340

- Es necesario realizar la limpieza del cauce, dado el alto nivel de contaminación que se presentan bajo el puente.

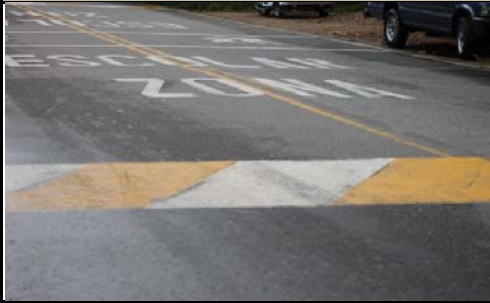
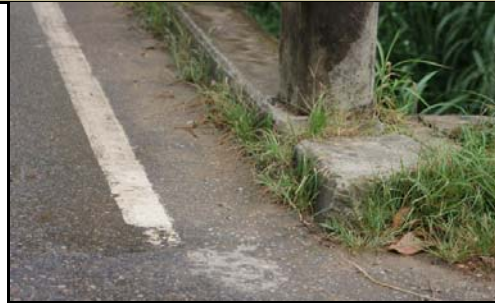
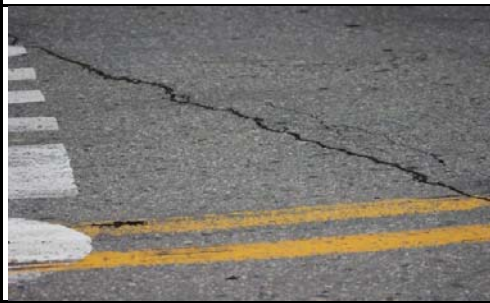
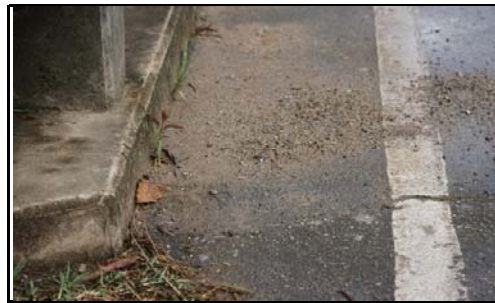
COMPONENTE 16 - OTROS ELEMENTOS

Es necesaria la instalación de 6 señales verticales, dada la poca señalización del lugar y el continuo flujo vehicular por la zona. Se requiere entonces señal de proximidad a puente y velocidad máxima; lo anterior con el fin de evitar accidentes de consideración e información en la vía.

La señalización horizontal se encuentra en buen estado y no necesita reparación.

2 ALGÚN DAÑO, REPARACIÓN NECESARIA CUANDO SE PRESENTE LA OCASIÓN. EL COMPONENTE FUNCIONA COMO SE DISEÑÓ

TIPO	DESCRIPCIÓN	UNIDAD	CANTIDAD	VALOR UNITARIO	VALOR PARCIAL
92	COLOCACION SEÑAL	UND	6	158,691	952,146
TOTAL INTERVENCIÓN					952,146

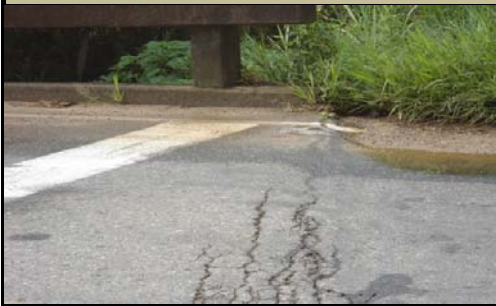
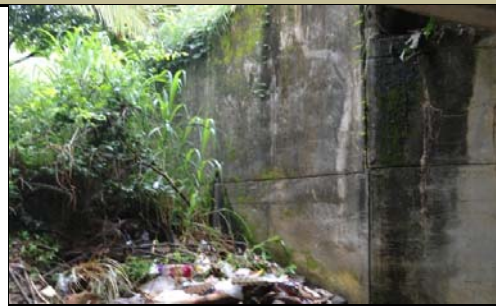
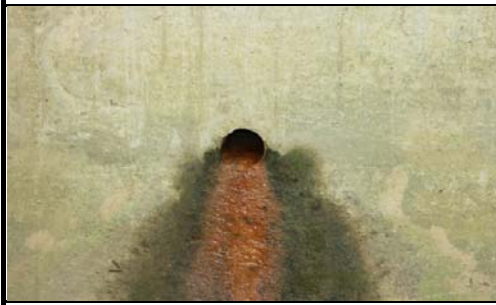
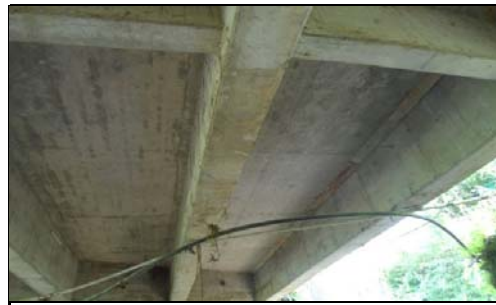
COMPONENTE 17 - PUENTE EN GENERAL

El puente en su componente general se ha calificado como 2, algún daño, reparación necesaria cuando se presente la ocasión. Dado que algunos componentes del puente como son las juntas de expansión, conos y losa; se encuentran con algunos daños de consideración y requieren pronta intervención, ya que el deterioro progresivo en estos elementos afecta la estabilidad del mismo.

2 ALGÚN DAÑO, REPARACIÓN NECESARIA CUANDO SE PRESENTE LA OCASIÓN. EL COMPONENTE FUNCIONA COMO SE DISEÑÓ
