**ESTUDIOS DE INSPECCION E INVENTARIO DE PUENTES
DE LA RED NACIONAL DE CARRETERAS
ZONA OCCIDENTE**

**INFORME PUENTE SAN JORGE 01- 6206-005.00
PR 08+0236
CISNEROS- CRUCE RUTA 45 (CRUCE PUERTO OLAYA)
DEPARTAMENTO DE ANTIOQUIA**

**INFORME PUENTE SAN JORGE
01- 6206-005.00
REGIONAL 01 - ANTIOQUIA
CARRETERA CISNEROS- CRUCE RUTA 45 (CRUCE PUERTO OLAYA)**

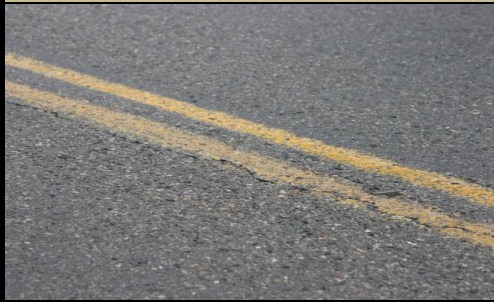
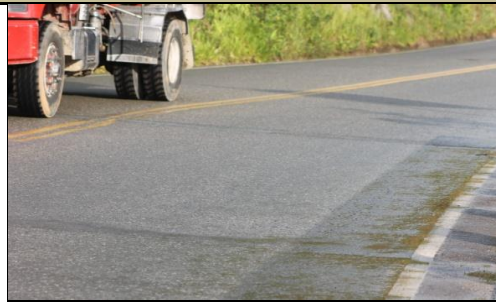
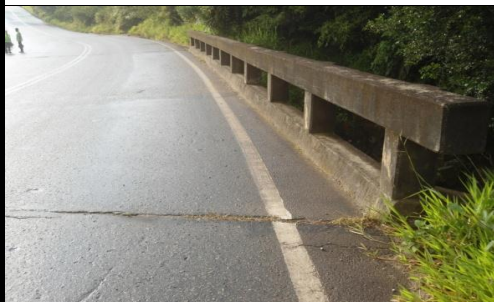
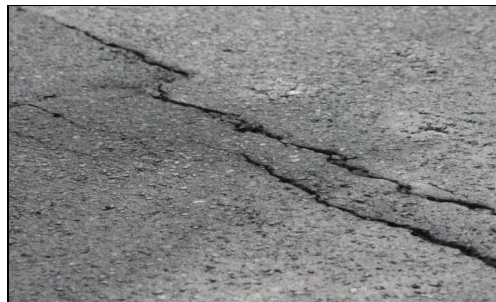
La superficie del puente es una carpeta asfáltica de 10 cm de espesor, la cual presenta un desgaste menor. Se observan algunos baches de mínima consideración con profundidades menores a 10 mm y fisura longitudinal en el centro del puente de longitud 19.55 m y abertura entre 1 mm y 3 mm. Por su parte, se presentan fisuras transversales en el sector de las juntas de más de 3 mm, con desportillamientos causando movimientos bruscos de los vehículos. Por lo tanto es necesario que se realice la renivelación de los accesos y el bacheo asfáltico en las zonas afectadas y sellamiento de fisuras, que garantice el tráfico seguro y evite el avance en el deterioro de la superficie del mismo. El drenaje del puente funciona normalmente. La demarcación horizontal se encuentra en buen estado y no requiere reparación.

2 ALGÚN DAÑO, REPARACIÓN NECESARIA CUANDO SE PRESENTE LA OCASIÓN. EL COMPONENTE FUNCIONA COMO SE DISEÑÓ

TIPO	DESCRIPCIÓN	UNIDAD	CANTIDAD	VALOR UNITARIO	VALOR PARCIAL
20	BACHEO DE CARPETA ASFALTICA	M2	19	38,467	730,873
23	SELLO DE FISURAS	M2	20	74,198	1,483,960
22	RENIVELACION	M2	22	94,573	2,080,606
TOTAL INTERVENCIÓN					4,295,439

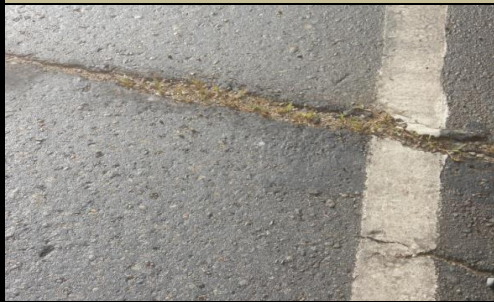
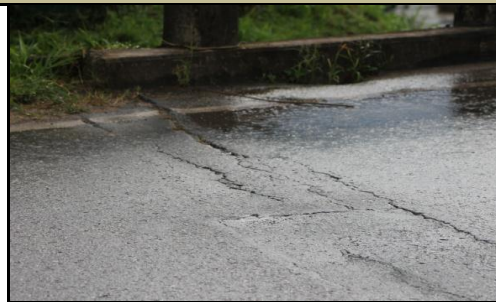
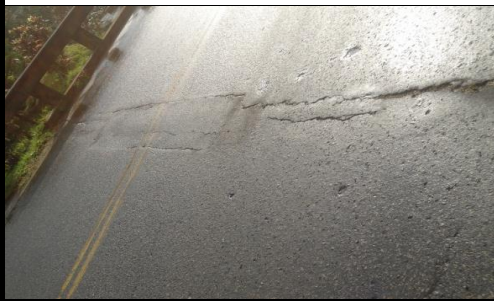
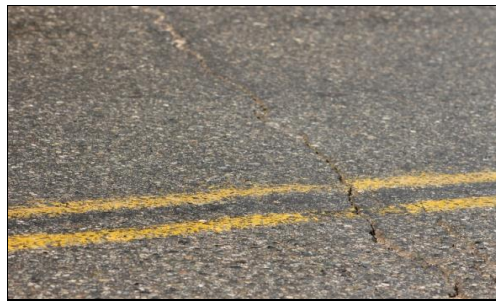
No se visualiza el dispositivo de juntas de expansión, sin embargo, se observa en la subestructura humedades en los estribos y desde la superficie grietas en donde se localiza este elemento; existe pérdida de material asfáltico en algunos sectores y desnivel de la carpeta en estas zonas. Dado lo anterior, se evidencia que la junta existente no está funcionando de la manera adecuada. Por lo tanto se recomienda el cambio a junta de gomas asfáltica.

3 DAÑO SIGNIFICATIVO, REPARACIÓN NECESARIA MUY PRONTO

TIPO	DESCRIPCIÓN	UNIDAD	CANTIDAD	VALOR UNITARIO	VALOR PARCIAL
C	CAMBIO A JUNTA DE GOMA ASFÁLTICA	ML	21	712,894	14,970,774
TOTAL INTERVENCIÓN					14,970,774

- La condición en la que se encuentran las juntas de expansión es de gran importancia, dado que afectan el normal tránsito vehicular dado el estado de deterioro de la carpeta asfáltica en esta zona. Por lo tanto se requiere el bacheo asfáltico en el sector luego de cambiar el dispositivo de junta a goma asfáltica.

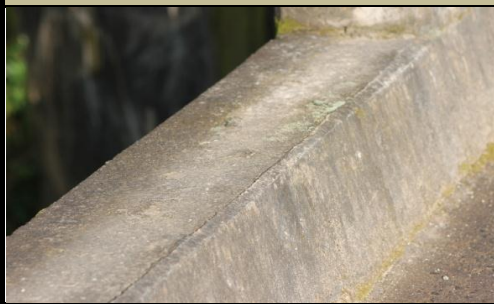
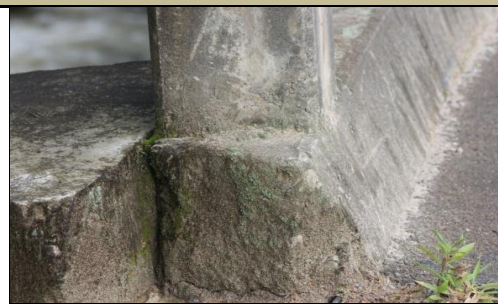
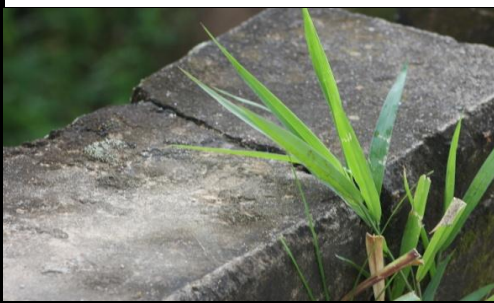
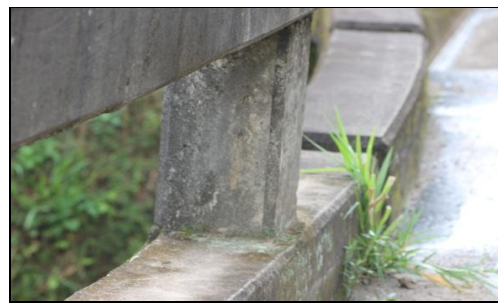
El puente no cuenta con andenes. Se observa bordillos en buen estado con algunos daños menores de poca importancia. Es necesario que se realice como parte del mantenimiento rutinario del puente la reparación del concreto que se ha perdido y pintura general.

1 DAÑO PEQUEÑO PERO REPARACIÓN NO ES NECESARIA (EXCEPTO MANTENIMIENTO MENOR)

TIPO	DESCRIPCIÓN	UNIDAD	CANTIDAD	VALOR UNITARIO	VALOR PARCIAL
30	REPARACION DE CONCRETO	ML	53	91,497	4,849,341
10	LIMPIEZA	ML	1	2,294	2,294
34	REPARACION DE CONCRETO	M2	53	99,232	5,259,296
TOTAL INTERVENCIÓN					10,110,931

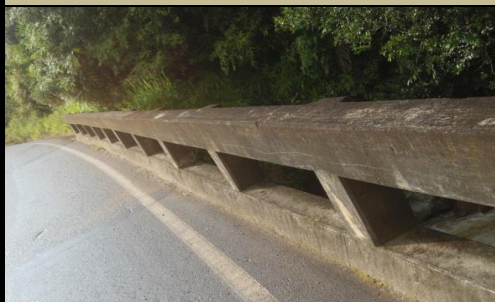
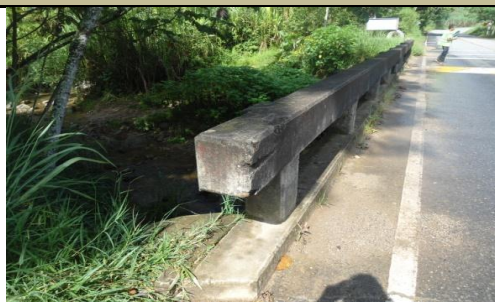
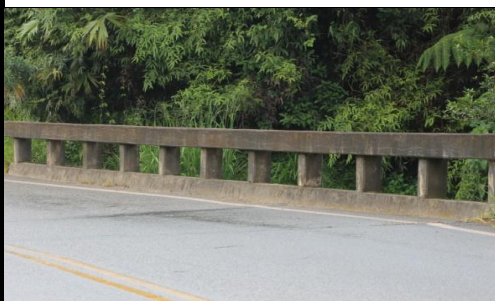
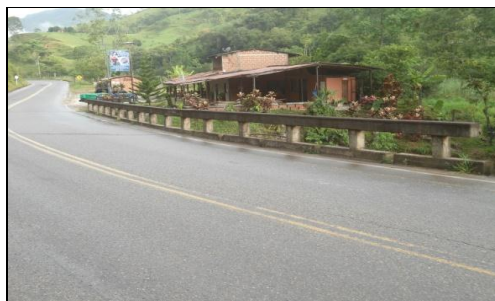
Se observa una baranda con pasamanos y pilastras en concreto en buen estado. Por lo tanto, es necesario como parte del mantenimiento rutinario del puente la pintura general del componente.

0 SIN DAÑO O DAÑO INSIGNIFICANTE

TIPO	DESCRIPCIÓN	UNIDAD	CANTIDAD	VALOR UNITARIO	VALOR PARCIAL
34	PINTURA DE CONCRETO	ML	57	22,728	1,295,496
10	LIMPIEZA	ML	57	4,516	257,412
TOTAL INTERVENCIÓN					1,552,908

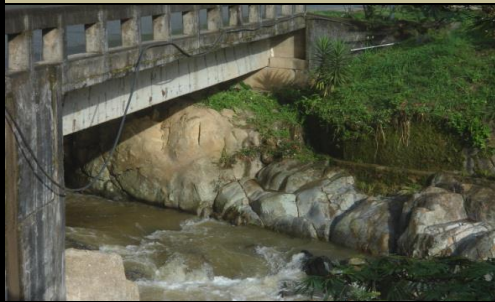
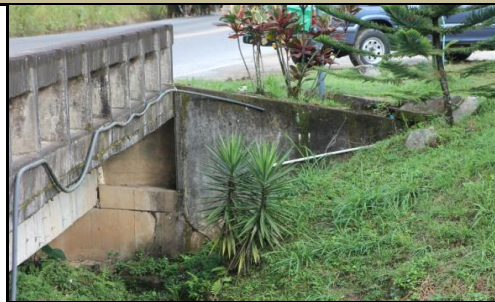
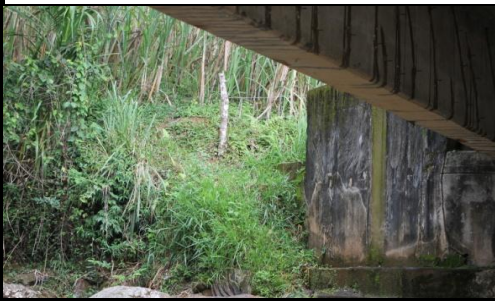
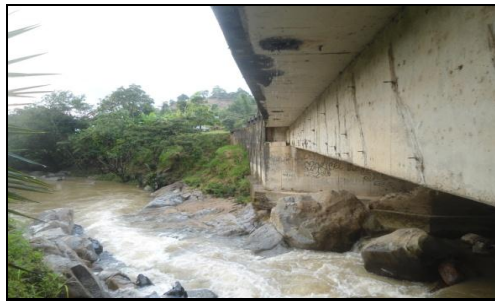
Las aletas vinculadas a los estribos conforman los llenos de los accesos y se conecta en forma directa con el terreno natural. Se observa hacia los cuatro lados del puente que las cunetas existentes no funcionan de la manera adecuada, ya que se evidencian filtración desde la superficie en la cara de las alneas. Por lo tanto se recomienda la construcción de cunetas que conduzca de manera efectiva el agua de escorrentía proveniente de la superficie del puente. Además con el fin de evitar que el agua que pasa por las caras de las aletas deteriore el concreto.

3 DAÑO SIGNIFICATIVO, REPARACIÓN NECESARIA MUY PRONTO

TIPO	DESCRIPCIÓN	UNIDAD	CANTIDAD	VALOR UNITARIO	VALOR PARCIAL
D	CONSTRUCCION DE CUNETAS	ML	30	126,480	3,794,400
TOTAL INTERVENCIÓN					3,794,400

- Con el fin de conducir de manera adecuada el agua de escorrentía proveniente de la superficie y evitar que se generen daños en los elementos más cercanos al puente como las aletas. Se recomienda la construcción de cunetas.

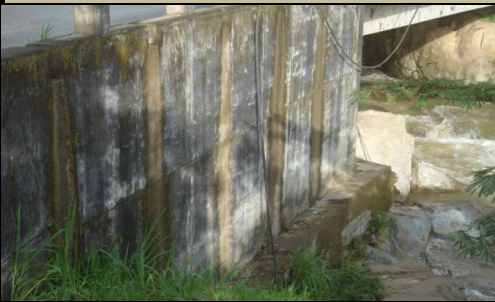
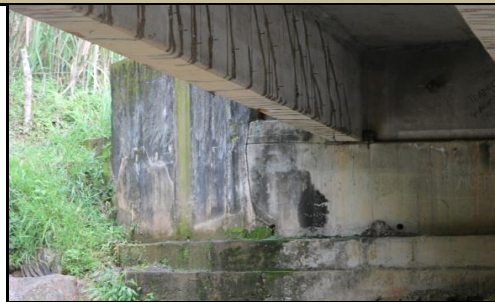
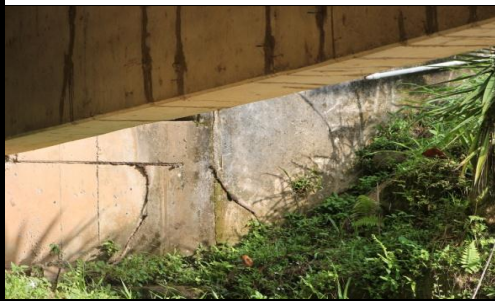
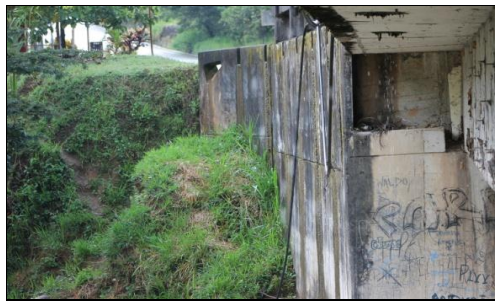
Aletas separadas a los estribos en concreto reforzado. Se observan humedades generalizadas provenientes de la superficie del puente. No se observan fisuras. Se recomienda realizar la limpieza de estas como parte del mantenimiento rutinario del puente,

0 SIN DAÑO O DAÑO INSIGNIFICANTE

TIPO	DESCRIPCIÓN	UNIDAD	CANTIDAD	VALOR UNITARIO	VALOR PARCIAL
10	LIMPIEZA	M2	120	10,755	1,290,600
TOTAL INTERVENCIÓN					1,290,600

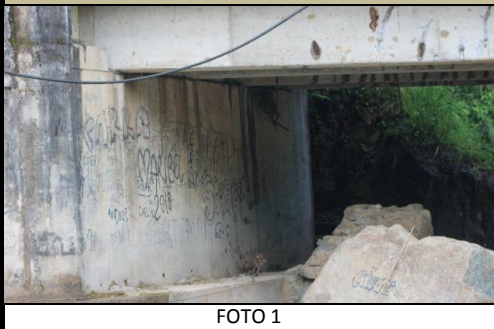
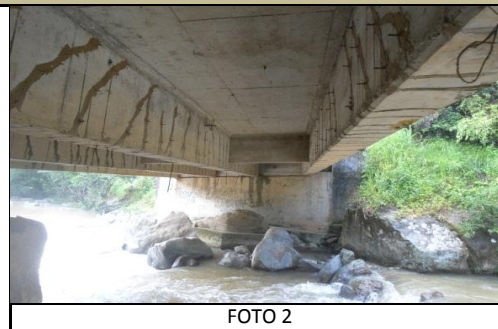
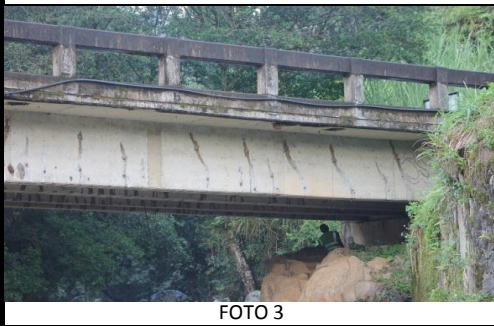
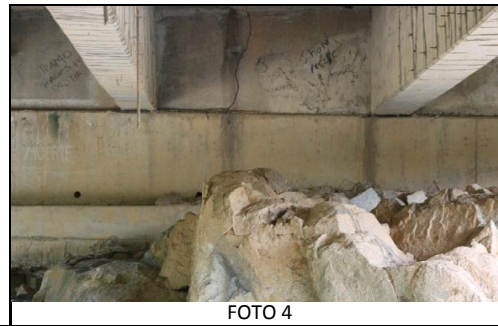
Estribos con aletas separadas. No se observan fisuras y/o concreto poroso. En general se evidencian humedades leves provenientes de las juntas de expansión y numerosos panales de abejas que impiden acercarse demasiado al elemento. Lo anterior no genera riesgo para la estabilidad de la subestructura. Sin embargo se debe realizar la respectiva limpieza y retiro de dichos panales.

0 SIN DAÑO O DAÑO INSIGNIFICANTE

TIPO	DESCRIPCIÓN	UNIDAD	CANTIDAD	VALOR UNITARIO	VALOR PARCIAL
10	LIMPIEZA	M2	100	11,699	1,169,900
TOTAL INTERVENCIÓN					1,169,900

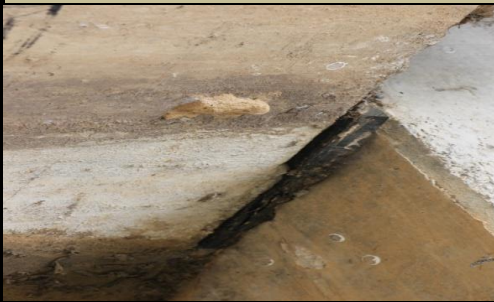
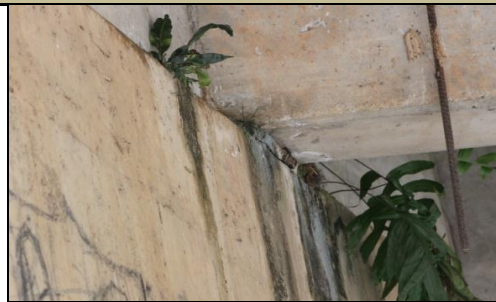
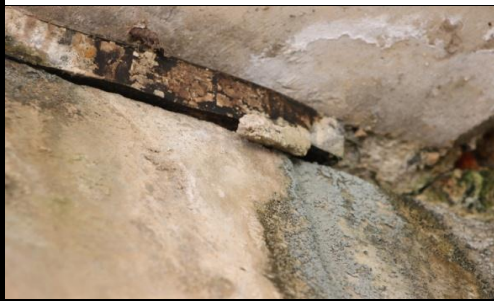
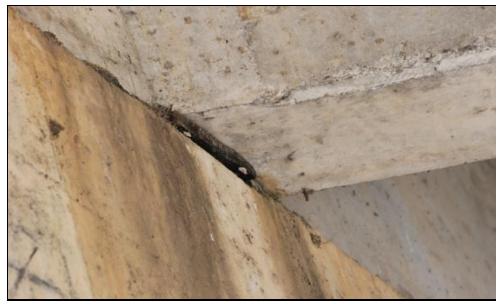
Los apoyos móviles corresponden a placas de neopreno. Es necesario el cambio de los 4 apoyos del estribo ES2, dado el estado de deterioro que presentan. Los neoprenos se observan con vegetación adherida y aplastados, presentando humedades en estas zonas. De igual manera realizar la respectiva limpieza en estos elementos

3 DAÑO SIGNIFICATIVO, REPARACIÓN NECESARIA MUY PRONTO

TIPO	DESCRIPCIÓN	UNIDAD	CANTIDAD	VALOR UNITARIO	VALOR PARCIAL
A	CAMBIO DE APOYOS	UND	4	1,713,006	6,852,024
TOTAL INTERVENCIÓN					6,852,024

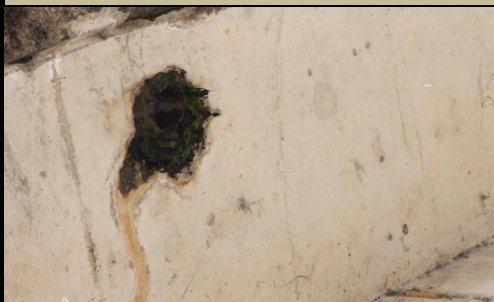
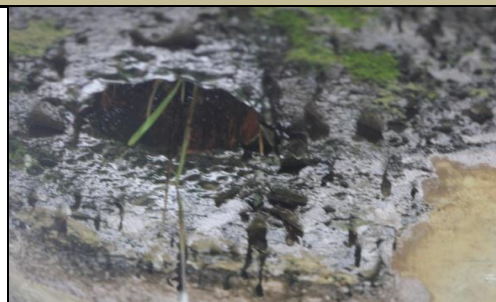
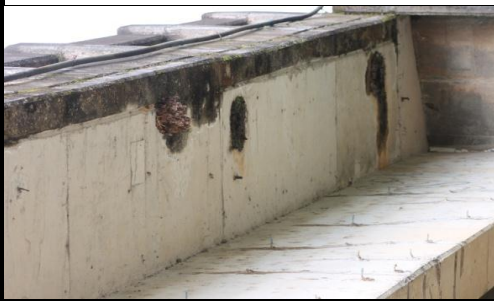
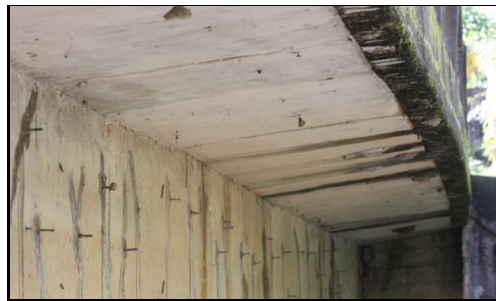
La losa existente presenta filtración de agua debido a que los drenes existentes son muy cortos, ocasionando humedades en las caras de las VI1 y VI4. Por lo tanto, es necesario que sean cambiados y alargados para evitar que el concreto se desgaste por la constante humedad.

3 DAÑO SIGNIFICATIVO, REPARACIÓN NECESARIA MUY PRONTO

TIPO	DESCRIPCIÓN	UNIDAD	CANTIDAD	VALOR UNITARIO	VALOR PARCIAL
E	REPARACION DE DRENES	UND	8	74,147	593,176
TOTAL INTERVENCIÓN					593,176

- La losa requiere la reparación de los drenes existente dado que son muy cortos y generan en las caras de las vigas exteriores humedades que a futuro pueden ocasionar que el concreto se deteriore. Por lo tanto se recomienda el cambio y alargamiento de los mismos.

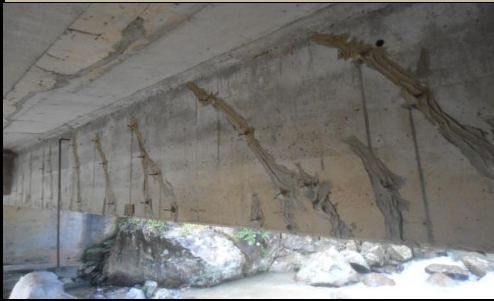
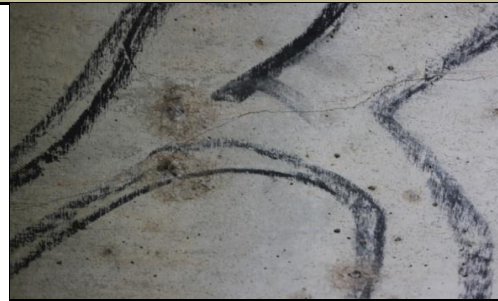
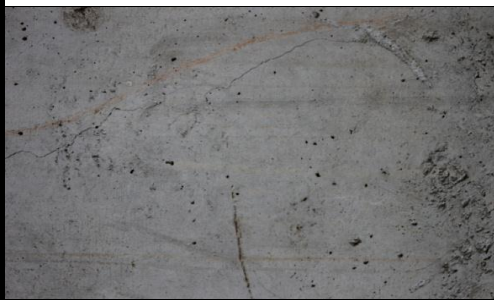
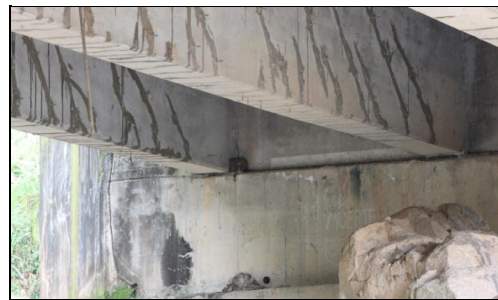
Las vigas pertenecientes al puente se encuentran simplemente apoyadas con sección transversal constante. Se observa en general en todas las vigas el sellamiento con epoxico de fisuras por flexión y cortante. Sin embargo, aún se observan fisuras por cortante en la viga VI1 entre 0.1 mm y 0.3 mm y de 57 cm a 1 m de longitud (8 fisuras), en la viga VI2 con espesores entre 0.1 mm y 0.2 mm y longitud mayor de 75 cm (5 fisuras), viga VI3 fisuras entre 0.1 mm y 0.3 mm, con longitudes no mayores a 1 m (6 fisuras). De igual manera, se observa algún hormigoneo leve en la sección inferior de las riostras; dado lo anterior, es necesario que se continúen monitoreando las fisuras selladas con anterioridad y se sellen las existentes. Como también la reparación de concreto en algunas zonas. Se recomienda realizar inspección especial al puente para determinar si es necesario realizar reforzamiento al puente.

3 DAÑO SIGNIFICATIVO, REPARACIÓN NECESARIA MUY PRONTO

- Las vigas se observan con numerosos sellamientos de fisuras; sin embargo se continúan evidenciando fisuras de cortante que deben ser inyectadas y monitoreadas; también concreto poroso en las riostras intermedias.

TIPO	DESCRIPCIÓN	UNIDAD	CANTIDAD	VALOR UNITARIO	VALOR PARCIAL
30	REPARACION DE CONCRETO	ML	2	338,623	677,246
D	INYECCION DE GRIETAS	ML	18	537,554	9,675,972
TOTAL INTERVENCIÓN					10,353,218

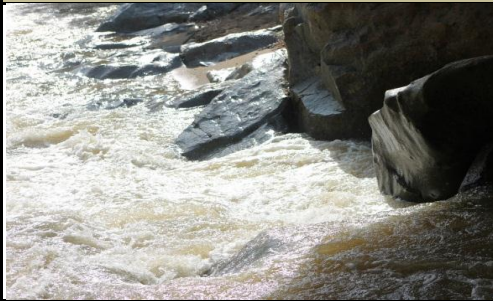
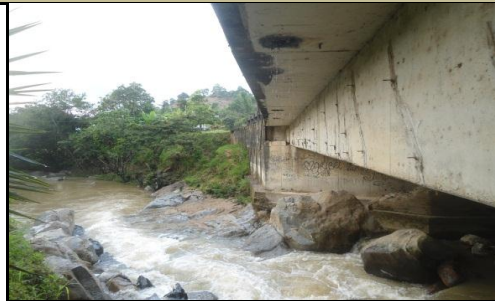
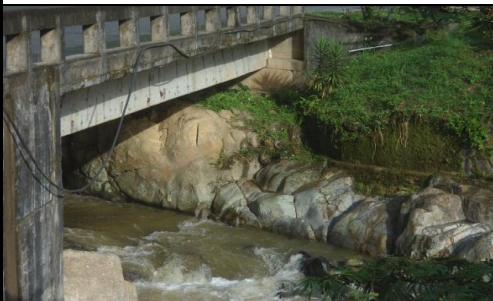
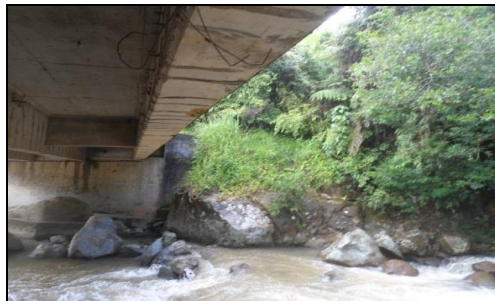
El puente cruza un río de montaña caracterizado por un auto caudal. La disposición del puente con respecto al lineamiento del río no genera problemas de estabilidad en los conos, ni efectos erosivos en los estribos.

0 SIN DAÑO O DAÑO INSIGNIFICANTE

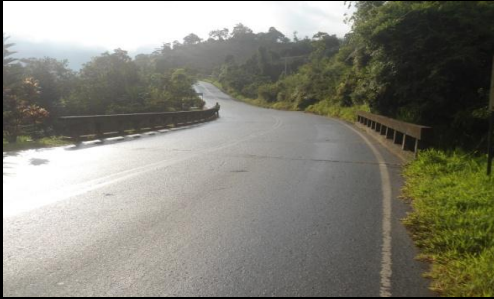
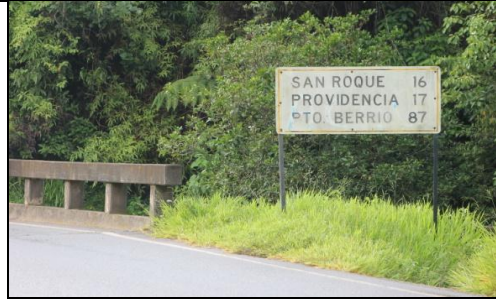
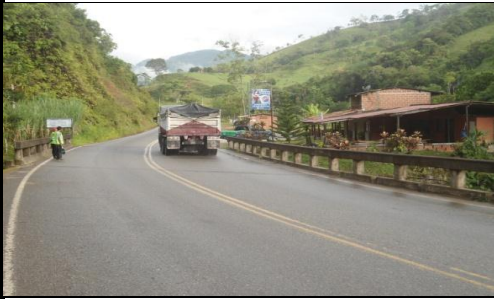
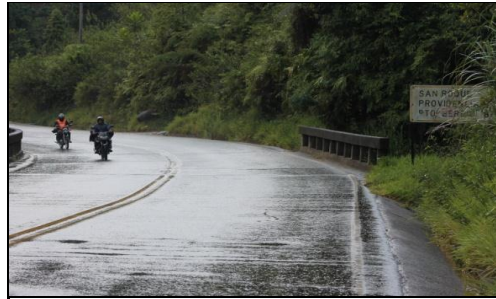
Es necesaria la instalación de señalización vertical de proximidad a puente como información en el sector. Es necesario en este mismo sentido señalar la capacidad máxima de carga y la velocidad máxima. La señalización horizontal se encuentra en buen estado.

1 DAÑO PEQUEÑO PERO REPARACIÓN NO ES NECESARIA (EXCEPTO MANTENIMIENTO MENOR)

TIPO	DESCRIPCIÓN	UNIDAD	CANTIDAD	VALOR UNITARIO	VALOR PARCIAL
92	COLOCACION SEÑAL	UND	4	158,691	634,764
TOTAL INTERVENCIÓN					634,764

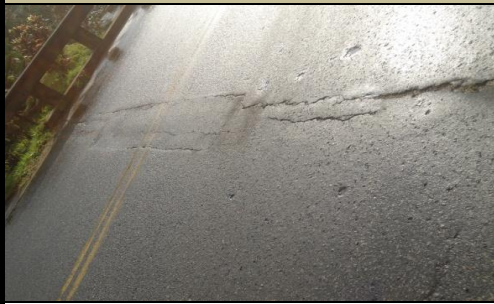
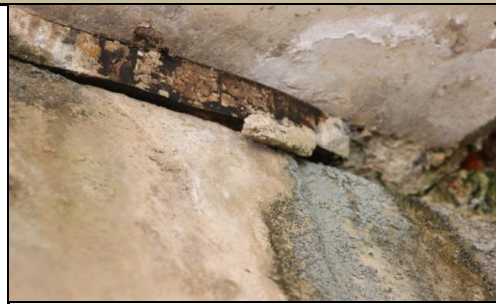
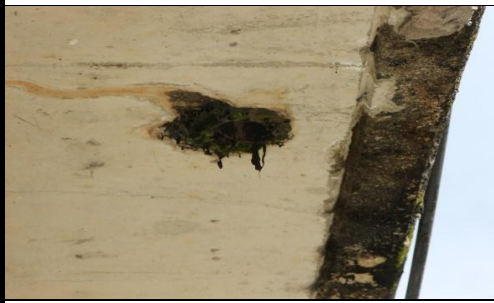
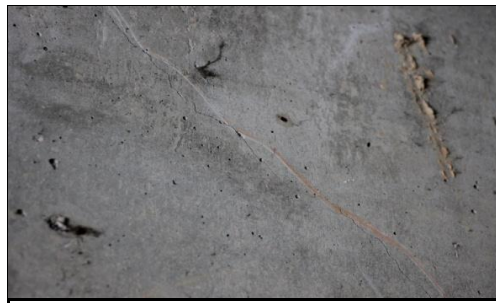
El puente en su componente general se ha calificado como 3, Daño significativo, reparación necesaria muy pronto. Dado que algunos componentes del puente como son las juntas de expansión, conos, conos, apoyos, losa y vigas; se encuentran con algunos daños de consideración y requieren pronta intervención, ya que el deterioro progresivo en estos elementos afecta la estabilidad del mismo.

Es necesario realizar inspección especial en este puente, ya que, a pesar de las intervenciones realizadas en las vigas las fisuras todavía persisten. Para la evaluación del costo de la intervención se utilizó la guía para liquidación de inspección especial desarrollada por el consorcio considerando el puente con complejidad C y sus características geométricas.

3 DAÑO SIGNIFICATIVO, REPARACIÓN NECESARIA MUY PRONTO

TIPO	DESCRIPCIÓN	UNIDAD	CANTIDAD	VALOR UNITARIO	VALOR PARCIAL
Z	INSPECCIÓN ESPECIAL	GL	1	46,267,625	46,267,625
TOTAL INTERVENCIÓN					46,267,625
