**ESTUDIOS DE INSPECCION E INVENTARIO DE PUENTES
DE LA RED NACIONAL DE CARRETERAS
ZONA OCCIDENTE**

INFORME PUENTE LAS GUACAS 01-6206.00

PR 24+515

**RUTA 6206 CISNERO - CRUCE RUTA 45 (CRUCE PUERTO OLAYA)
DEPARTAMENTO ANTIOQUIA**

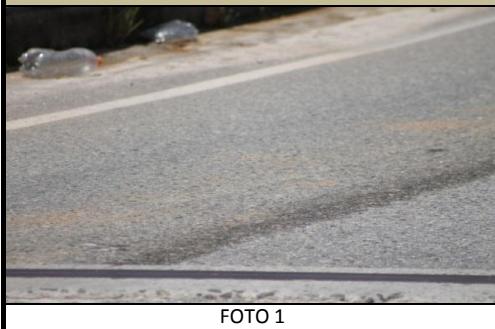
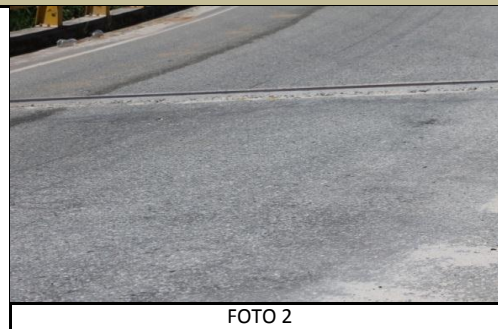
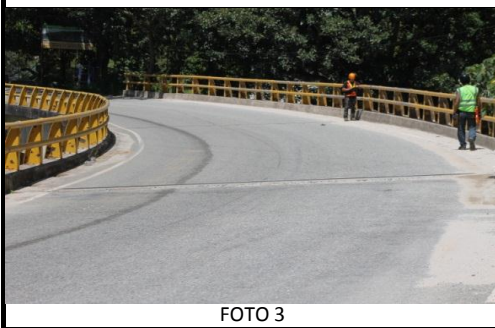
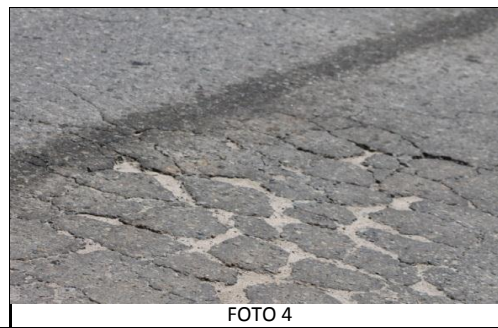
La superficie del puente se encuentra en optimas condiciones de de operación , a pesar de que se evidencian algunas fisuras en la superficie de asfalto que requieren el sello para evitar infiltración a la placa de concreto de la estructura del puente y de igual manera reducir las fallas que se producen cuando la carpeta pierde su sello superficial y se inicia el proceso de ablandamiento, perdiendo así su resistencia, e iniciando el proceso de descomposición. Dichas fisuras suelen ocasionarse por varios motivo; gradientes de temperatura ambiente, exceso de carga impuesta a temperaturas extremas, calidad de la mezcla asfáltica, procesos constructivos, deflexiones exógenas a la superficie etc.

1 DAÑO PEQUEÑO PERO REPARACIÓN NO ES NECESARIA (EXCEPTO MANTENIMIENTO MENOR)

TIPO	DESCRIPCIÓN	UNIDAD	CANTIDAD	VALOR UNITARIO	VALOR PARCIAL
23	SELLO DE FISURAS	M2	30	74.198	2.225.940
TOTAL INTERVENCIÓN					2.225.940

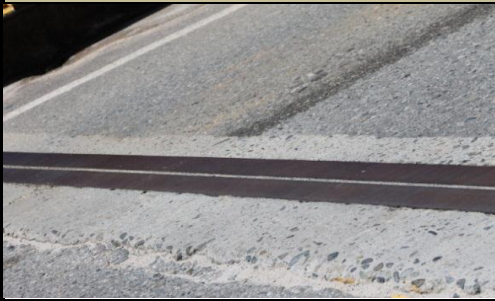
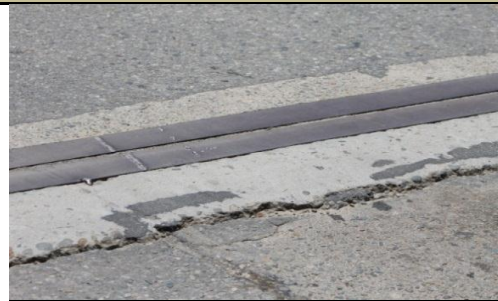
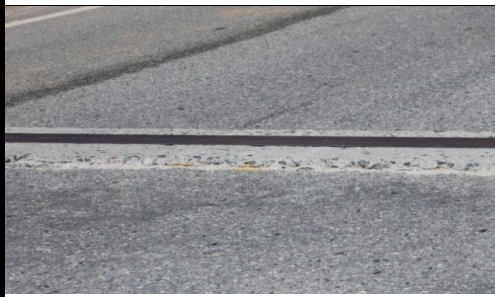
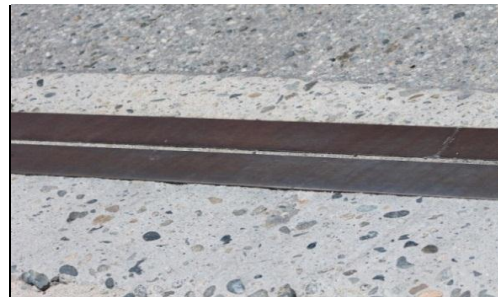
Los ángulos que conforman las juntas de expansión se encuentran en buenas condiciones, no hay indicios de deterioro en la lamina ni laminas levantadas que generen impacto o vibración. El componente funciona como se diseñó.

0 SIN DAÑO O DAÑO INSIGNIFICANTE

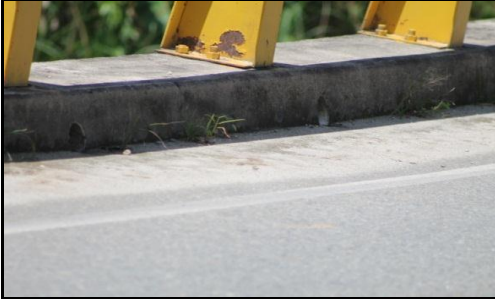
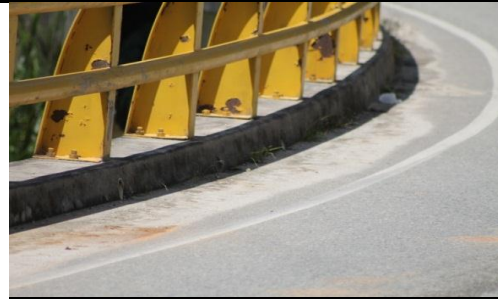
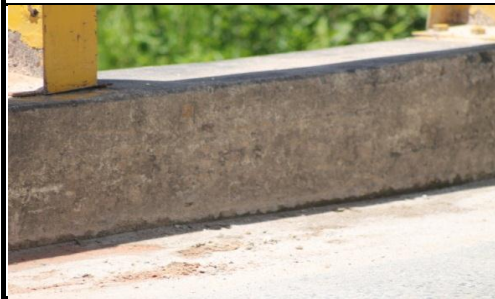
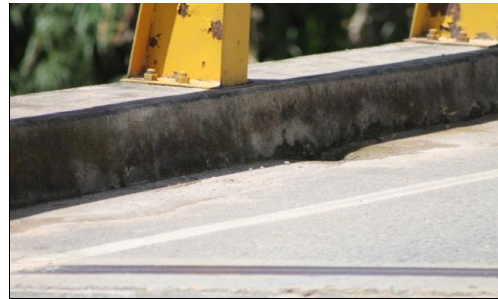
No se evidencia la existencia de andenes en el recorrido del puente, existen bordillo en los costados laterales . No se evidencia pérdida de sección en los bordillos, fisuras, grietas o descascamiento que requieran algún tipo de reparación.

0 SIN DAÑO O DAÑO INSIGNIFICANTE

TIPO	DESCRIPCIÓN	UNIDAD	CANTIDAD	VALOR UNITARIO	VALOR PARCIAL
34	PINTURA DE CONCRETO	ML	100,0	17.785	1.778.500
TOTAL INTERVENCIÓN					1.778.500

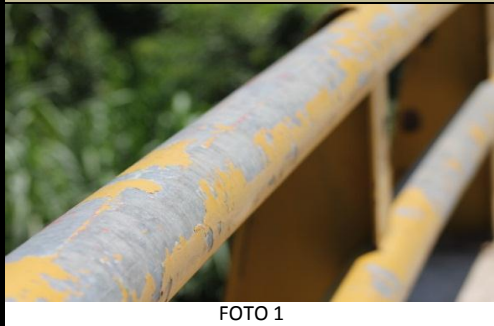
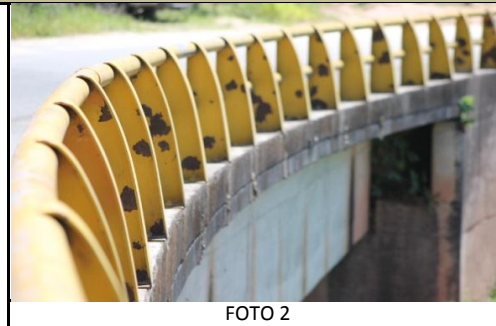
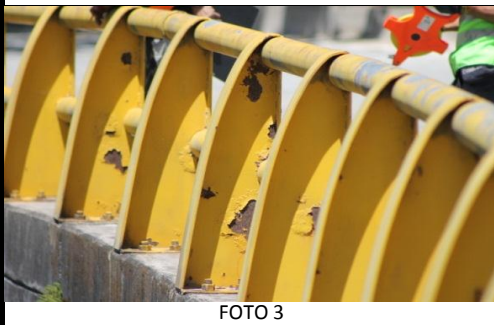
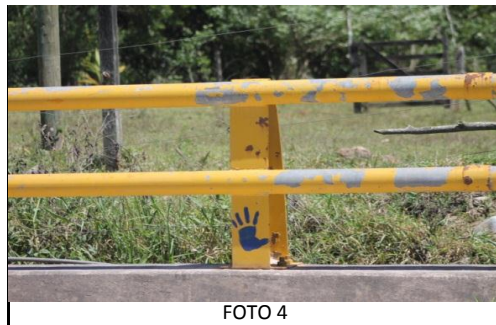
Barandas completas en buen estado, se observa desgaste en la pintura que recubre dicho componente, no posee perdidas de sección, material descompuesto ni impactos que ameriten reparación de este componente.

1	DAÑO PEQUEÑO PERO REPARACIÓN NO ES NECESARIA (EXCEPTO MANTENIMIENTO MENOR)
---	--

TIPO	DESCRIPCIÓN	UNIDAD	CANTIDAD	VALOR UNITARIO	VALOR PARCIAL
40	PINTURA DE ACERO	ML	100	14.930	1.493.000
TOTAL INTERVENCIÓN					1.493.000

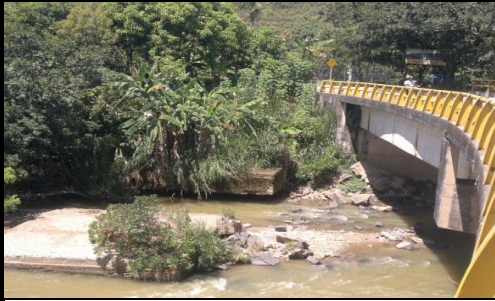
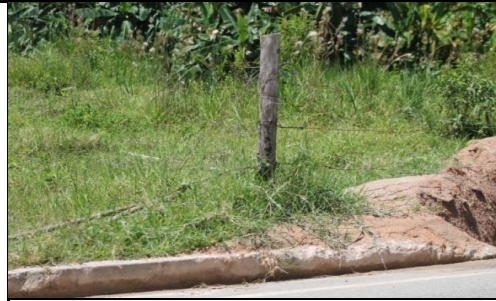
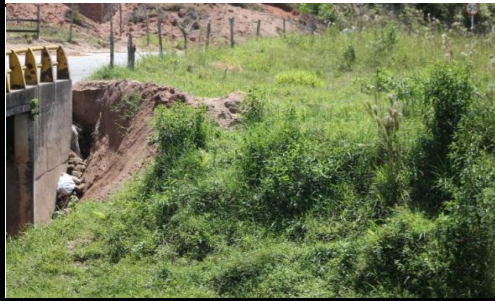
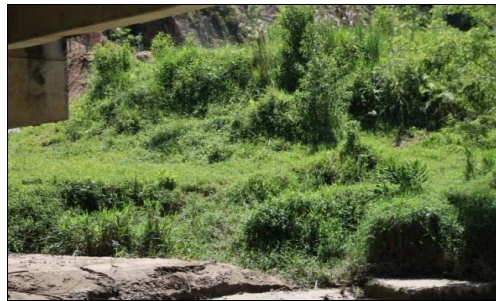
Los taludes al momento de la inspección se observan con buena vegetación lo que ha permitido su amarre y consolidación, no se observan taludes inestables que comprometan la estabilidad de las estructuras laterales del apoyo del puente.

0 SIN DAÑO O DAÑO INSIGNIFICANTE

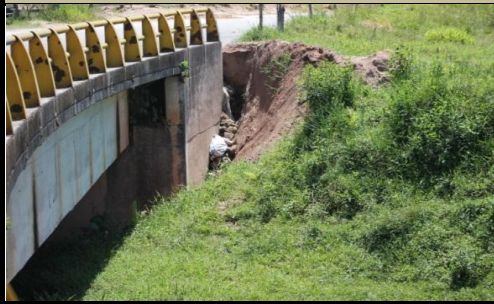
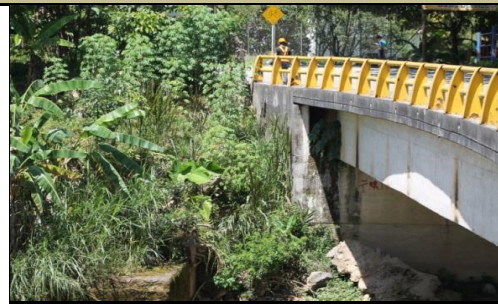
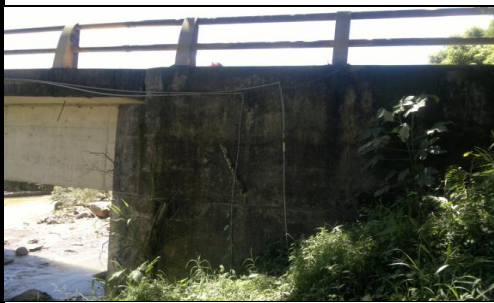
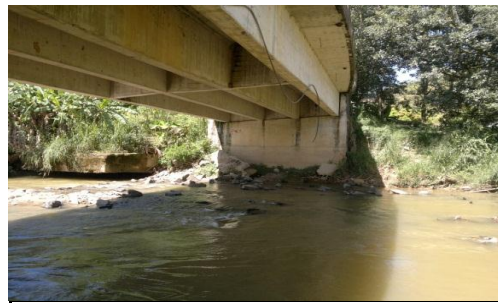
El puente presenta aletas en concreto, estas se encuentran integradas al estribo. El estado aparente de la superficie de concreto se encuentra en buenas condiciones, no se evidencia ruptura ni desplazamientos que muestren fallas que comprometan la seguridad de estos componentes en la estructura del puente.

0 SIN DAÑO O DAÑO INSIGNIFICANTE

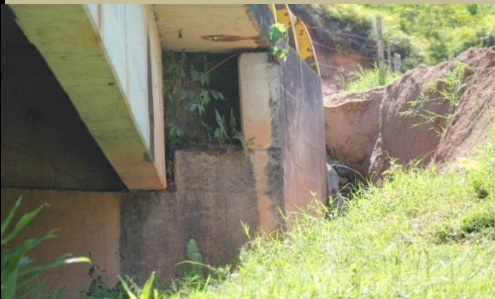
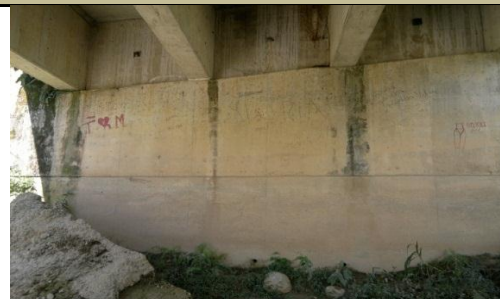
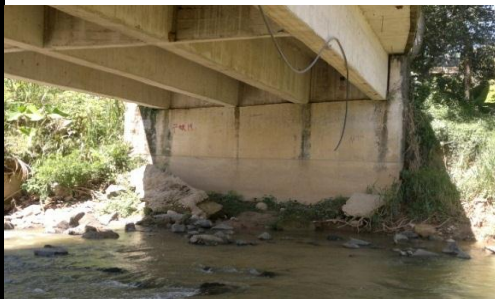
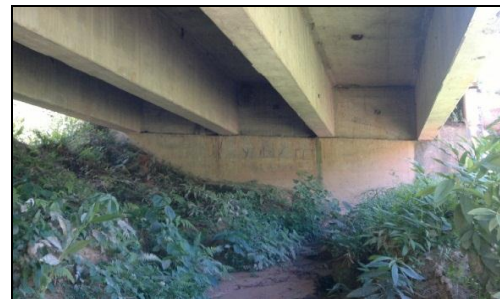
El estado actual de los estribos desde el punto de vista estructural es aceptable no se evidencia rupturas en el concreto, indicios de fallas que comprometan la estabilidad de los componente, se observa infiltración de aguas sobre los estribos por goteo desde la superficie en los extremos, el componente funciona como se diseño, se observa que se encuentra cimentado sobre un estrato duro, se ha inspeccionado el terreno donde se cimentaron los estribos y se encuentra en perfectas condiciones.

0 SIN DAÑO O DAÑO INSIGNIFICANTE

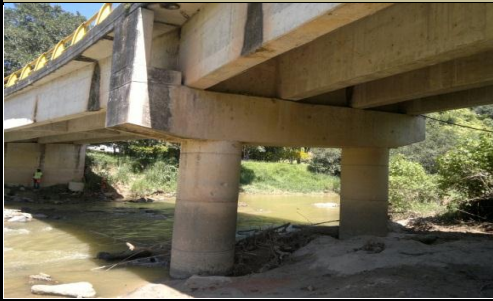
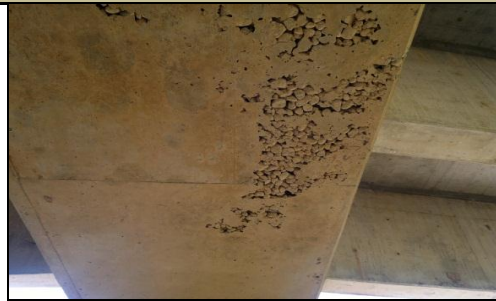
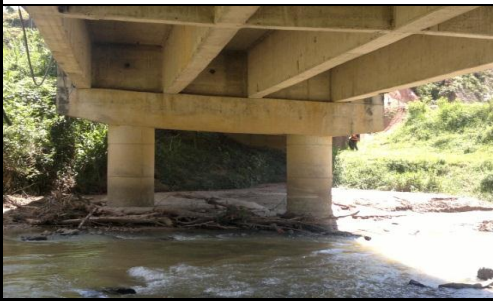
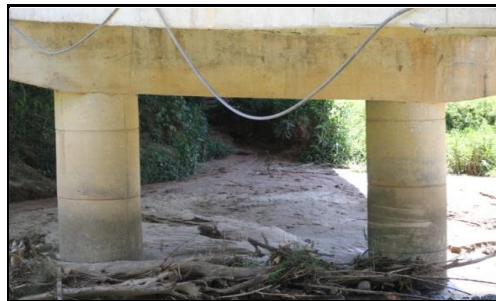
El apoyo central del puente se encuentra con dos columnas circulares con viga cabezal, se evidencia sedimento arrastrado por el cauce en la parte inferior de las columnas circulares, se requiere reparación menor de concreto por inclusión de aire al momento de la fundida. Estructuralmente a simple vista la pila central presenta buen comportamiento frente a las sollicitaciones impuestas. Se recomienda Limpieza.

0 SIN DAÑO O DAÑO INSIGNIFICANTE

TIPO	DESCRIPCIÓN	UNIDAD	CANTIDAD	VALOR UNITARIO	VALOR PARCIAL
10	LIMPIEZA	M2	6	8.082	48.492
31	TRATAMIENTO SUPERFICIAL DE CONCRETO	M2	2	212.930	425.860
TOTAL INTERVENCIÓN					474.352

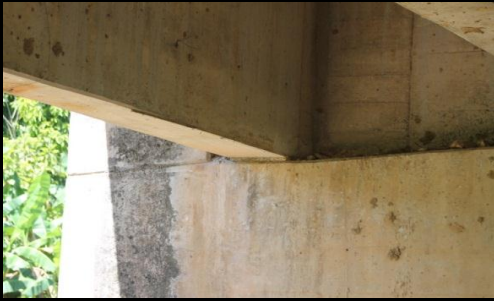
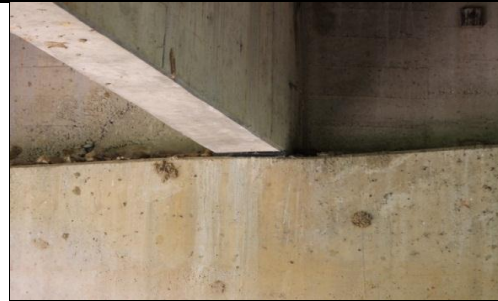
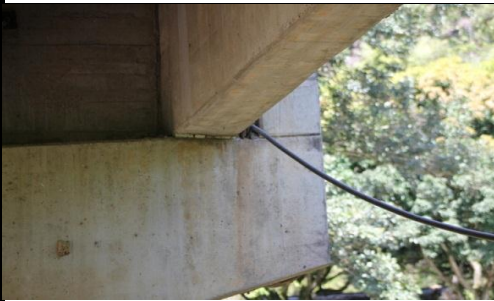
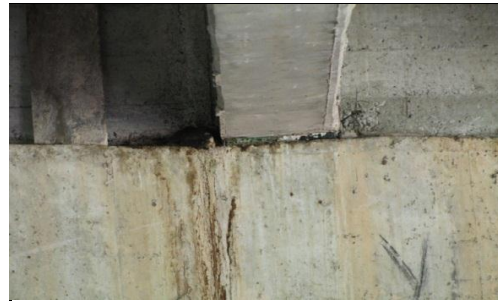
El estado actual de este componente en el ámbito estructural no muestra indicios de daño, aplastamiento del concreto ni descomposición de los apoyos, no se observan grietas o fisuras en el área de influencia de este componente.

0 SIN DAÑO O DAÑO INSIGNIFICANTE

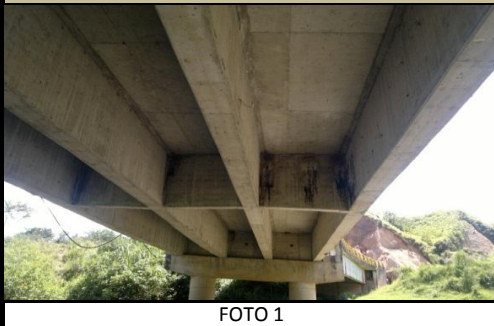
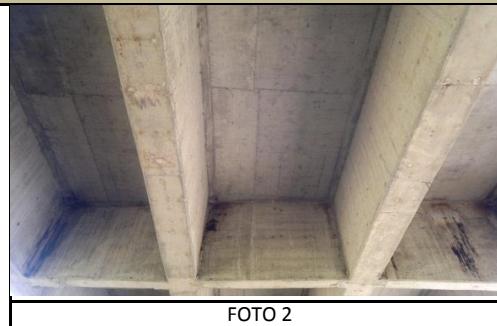
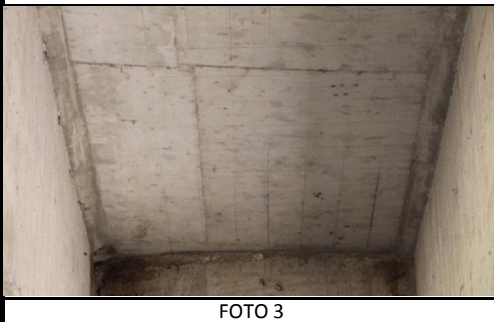
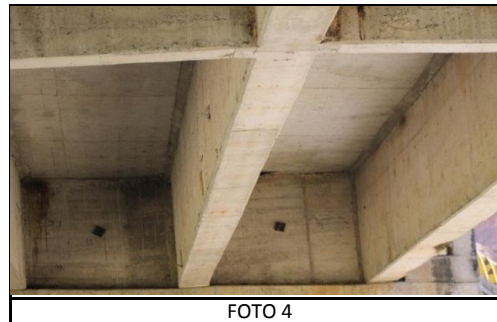
Placa reforzada en concreto que transmite las cargas a las vigas y estribos en óptimas condiciones, a pesar de que se observan irregularidades constructivas causadas por la formaleta, prácticas de construcción que permiten inclusión de aire entre las partículas de la mezcla utilizada en el momento de la fundida del concreto, se aclara que estructuralmente la placa funciona como se diseñó y se encuentra en óptimas condiciones de operatividad, no hay indicios de fallas, grietas, que muestren irregularidades en la estructura de la placa.

0 SIN DAÑO O DAÑO INSIGNIFICANTE

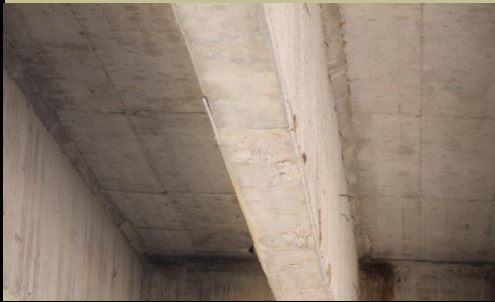
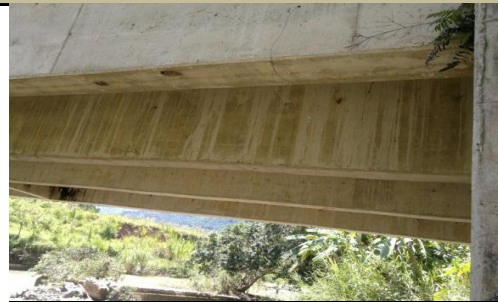
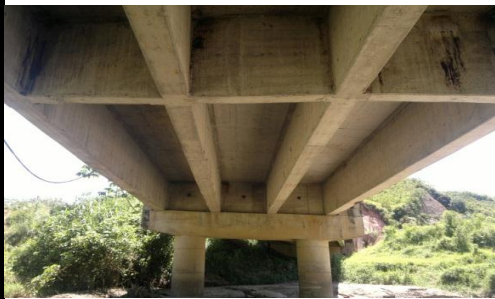
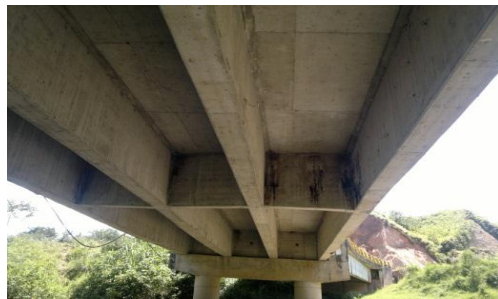
El diseño utilizado en el puente muestra buenos resultados en su comportamiento estructural, no se encontraron, deflexiones excesivas, torsiones inesperadas, fallas por cortante o momento en las vigas longitudinales, sin embargo se observan fisuras muy pequeñas a la vista que no se pueden apreciar con la cámara fotográfica en los elementos longitudinales. Se recomienda la inspección rutinaria para observar el comportamiento de las micro fisuras.

1	DAÑO PEQUEÑO PERO REPARACIÓN NO ES NECESARIA (EXCEPTO MANTENIMIENTO MENOR)
---	--

TIPO	DESCRIPCIÓN	UNIDAD	CANTIDAD	VALOR UNITARIO	VALOR PARCIAL
10	LIMPIEZA	ML	50,0	7.471	373.550
TOTAL INTERVENCIÓN					373.550

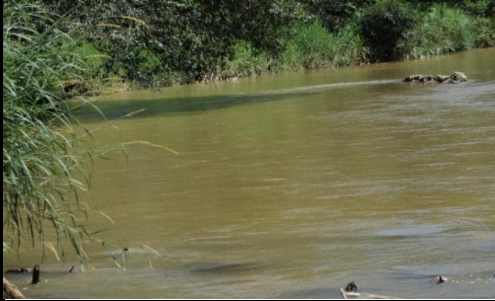
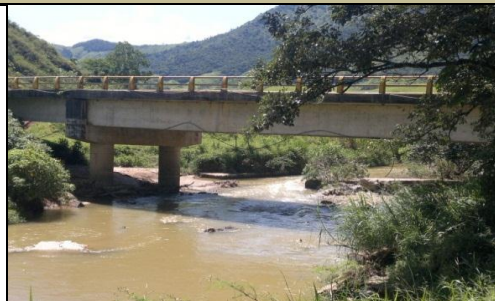
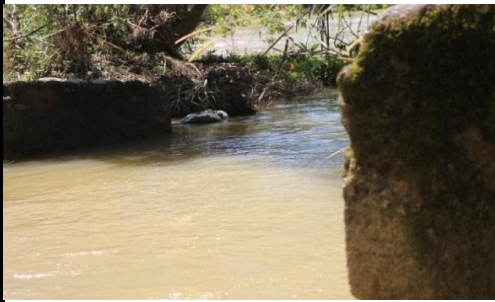
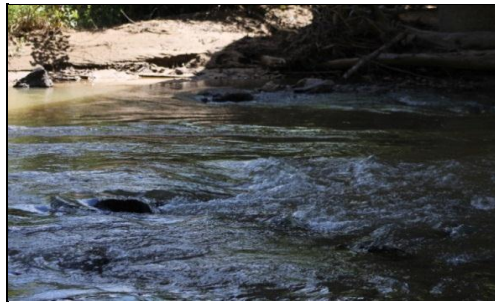
El flujo que corre por el río, al momento de la inspección es mínimo, no hay socavación o amenaza a la estructura del puente.

0 SIN DAÑO O DAÑO INSIGNIFICANTE

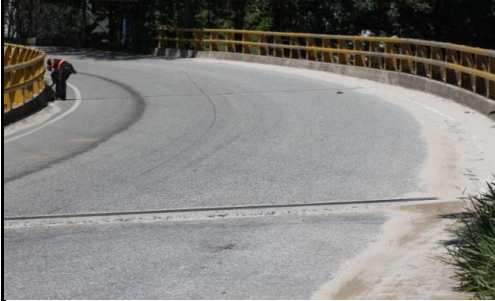
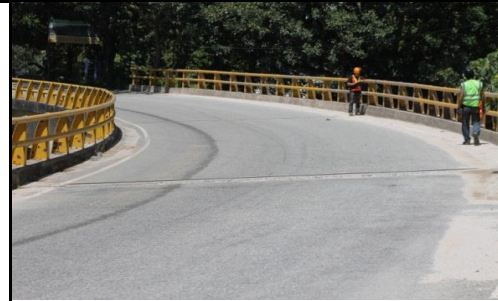
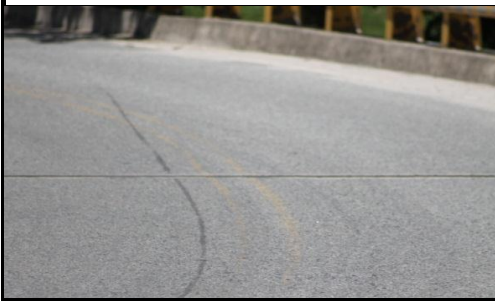
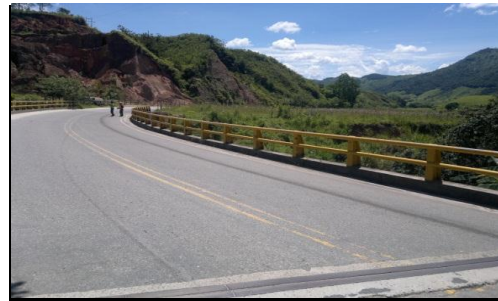
La señalización horizontal se encuentra en mal estado.
 Es necesario colocar señalización vertical ya que el puente no cuenta con señales de aproximación, capacidad de carga ni velocidad máxima.

TIPO	DESCRIPCIÓN	UNIDAD	CANTIDAD	VALOR UNITARIO	VALOR PARCIAL
92	COLOCACION SEÑAL	UND	4	158.691	634.764
27	REPARACION DE DEMARCACION	ML	200	1.631	326.200
TOTAL INTERVENCIÓN					960.964

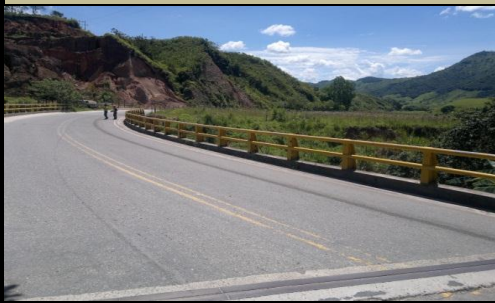
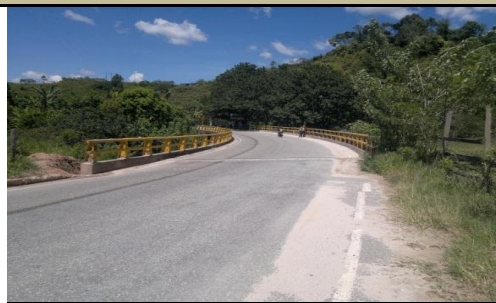
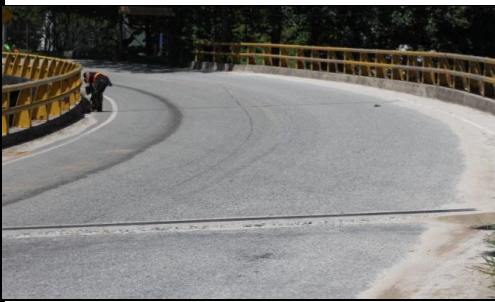
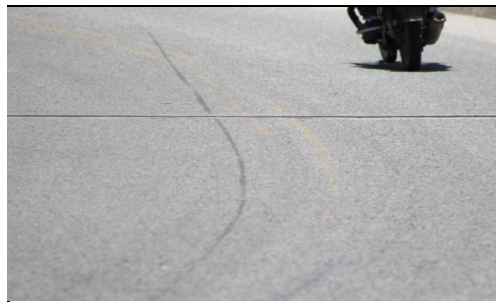
En general la estructura del puente se encuentra en buenas condiciones, no se evidencia algún daño que comprometa la estabilidad global de la estructura del puente, sus componentes estructurales no presenten grietas, fallas a flexión, cortante, momento, deflexiones excesivas que comprometan algún elemento vital para la superestructura. solo se requieren mantenimientos rutinarios y algunas reparaciones mínimas. sin embargo se aclara que las vigas poseen fisura pequeñas que no se perciben con el lente de la cámara.

1	DAÑO PEQUEÑO PERO REPARACIÓN NO ES NECESARIA (EXCEPTO MANTENIMIENTO MENOR)
---	--
