**ESTUDIOS DE INSPECCION E INVENTARIO DE PUENTES
DE LA RED NACIONAL DE CARRETERAS
ZONA OCCIDENTE**

**INFORME SAN JOSE DEL NUS 01-6206-008.00
PR 35+0355
RUTA CISNEROS - CRUCE RUTA 45 (CRUCE PUERTO OLAYA)
DEPARTAMENTO ANTIOQUIA**

**INFORME SAN JOSE DEL NUS
01-6206.008.00
REGIONAL 01-ANTIOQUIA
CARRETERA CISNEROS- RUTA 45 (CRUCE PUERTO OLAYA)**

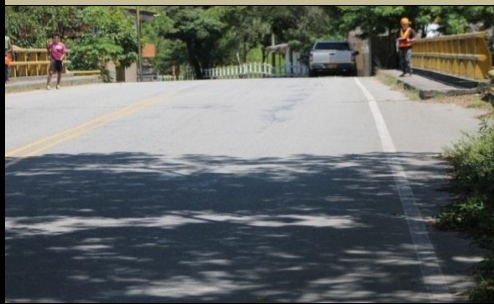
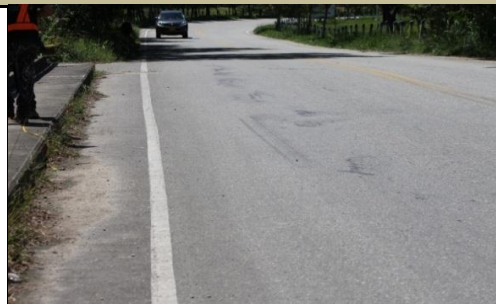
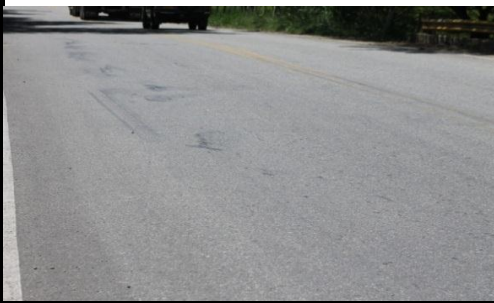
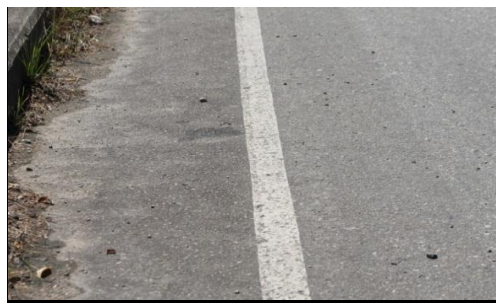
La superficie del puente es una carpeta asfáltica, en la cual no se observan lesiones. Presenta un leve desgaste superficial; sin embargo no requiere intervención. Se cuenta con bombeo hacia los laterales de la vía para evacuar las aguas por los drenes del puente, no se aprecian daños en la zona de losas de aproximación, por tanto su funcionamiento es correcto. Se cuenta con buena señalización horizontal o demarcación en la vía.

0 SIN DAÑO O DAÑO INSIGNIFICANTE

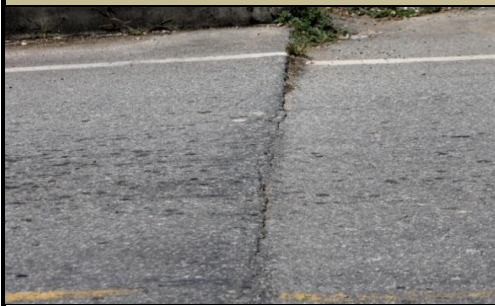
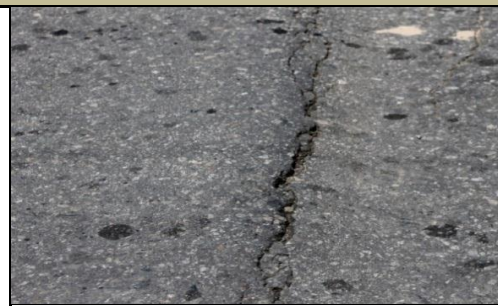
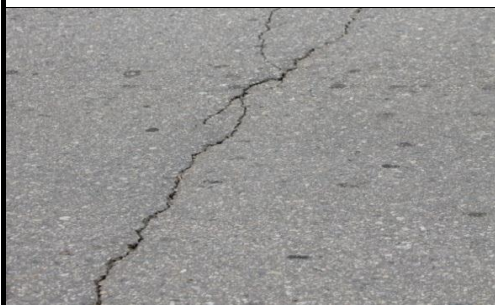
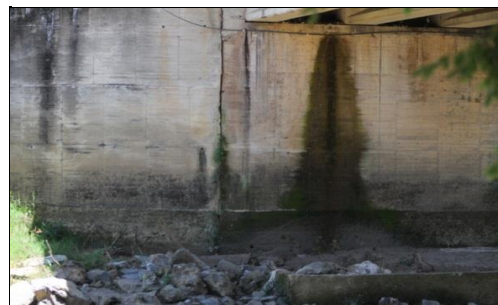
No se observa dispositivo de junta de expansión, si esta existe se encuentra debajo de la carpeta asfáltica. Sin embargo, se evidencian filtraciones de agua a través de estas juntas a los estribos lo que permite intuir que el material que se encuentra debajo de la carpeta asfáltica no está funcionando adecuadamente. Se observa en la superficie del puente, grietas pronunciadas en toda la longitud del ancho del mismo en el respectivo lugar de las juntas, con desintegración del asfalto en dichas zonas. Por lo tanto, se recomienda el cambio de junta a una de goma asfáltica.

3 DAÑO SIGNIFICATIVO, REPARACIÓN NECESARIA MUY PRONTO

TIPO	DESCRIPCIÓN	UNIDAD	CANTIDAD	VALOR UNITARIO	VALOR PARCIAL
C	CAMBIO A JUNTA DE GOMA ASFÁLTICA	ML	17	712.894	12.119.198
TOTAL INTERVENCIÓN					12.119.198

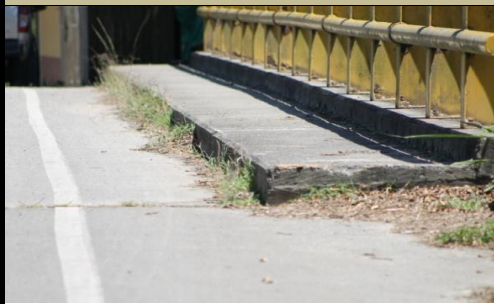
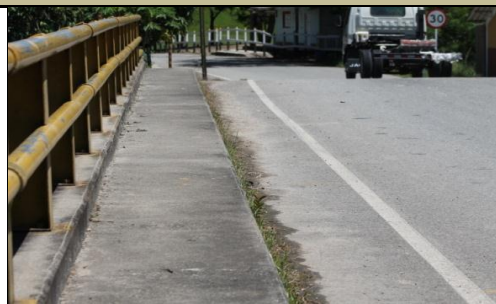
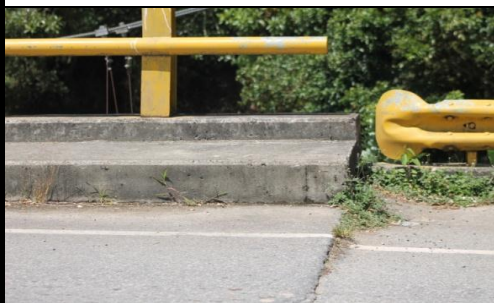
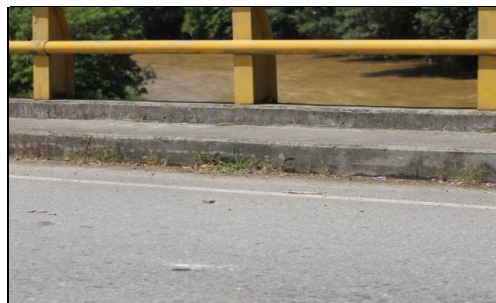
No se evidencia perdida de sección en los andenes ni bordillos, fisuras; al igual, no se observan presencia de grietas o descascaramiento que requieran algún tipo de reparación. No se hace necesario realizar ningún tipo de actividad para este componente.

0 SIN DAÑO O DAÑO INSIGNIFICANTE

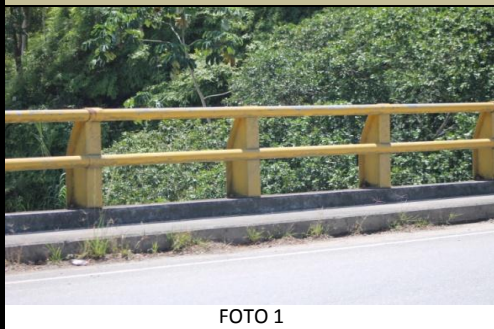
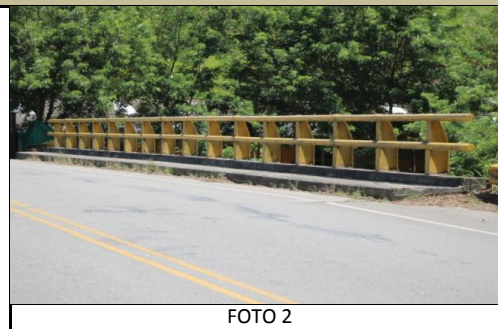
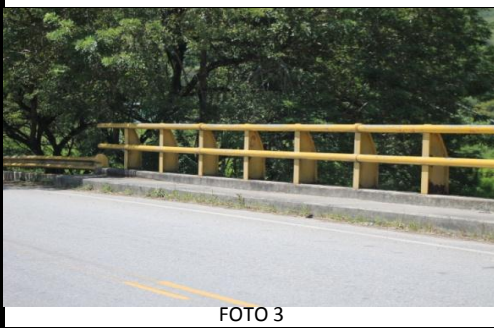
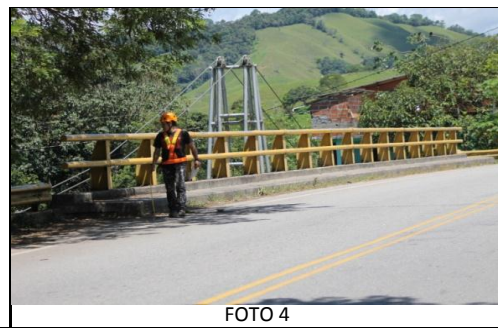
Barandas metálicas sobre pilastra metálica. En la longitud total de la superficie del puente las barandas se encuentran en buen estado, no se evidencian impactos, perdidas de sección por corrosión, soldaduras fracturadas o parte de su base de apoyo deteriorada. Se requiere pintura de barandas metálicas como parte del mantenimiento rutinario.

0 SIN DAÑO O DAÑO INSIGNIFICANTE

TIPO	DESCRIPCIÓN	UNIDAD	CANTIDAD	VALOR UNITARIO	VALOR PARCIAL
40	PINTURA DE ACERO	ML	168	25.784	4.331.712
10	LIMPIEZA	ML	168	4.516	758.688
TOTAL INTERVENCIÓN					5.090.400

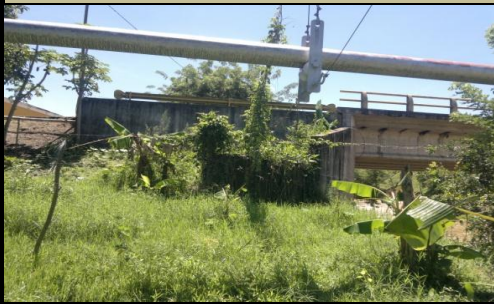
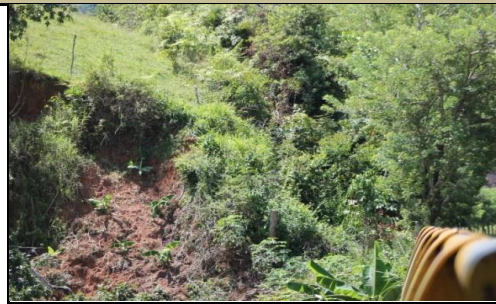
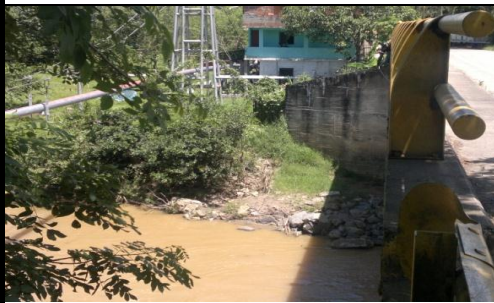
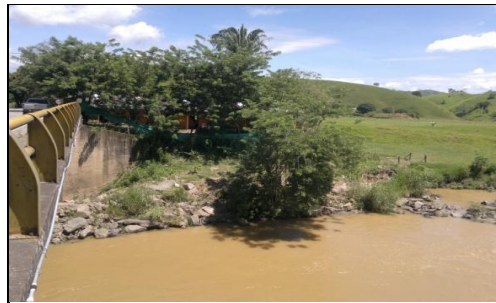
Se observan taludes consolidados y presencia alta de vegetación. No se observan alteraciones que comprometan la estabilidad de los estribos. Existen cunetas que permiten el manejo de las aguas de escorrentía superficial que corren sobre la vía. Existe presencia de remoción en masa en una zona cercana al ES2, sin embargo, esto no representan ningún tipo de problema para la estructura de este estribo.

0 SIN DAÑO O DAÑO INSIGNIFICANTE

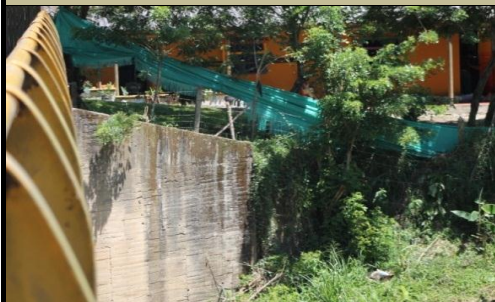
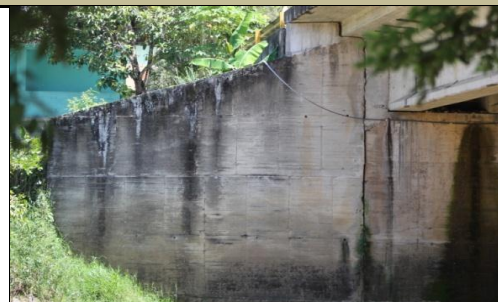
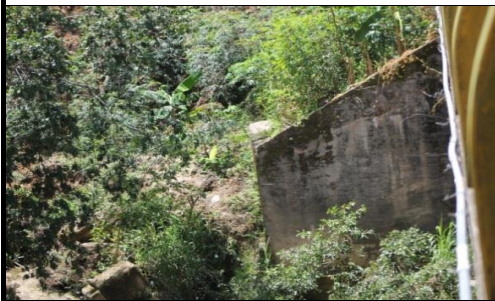
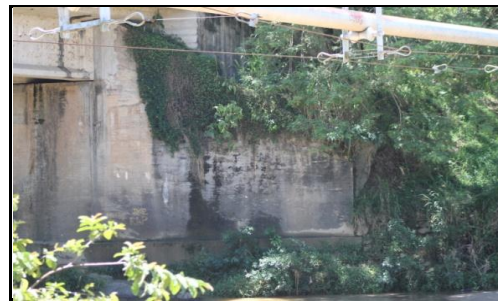
El puente presenta aletas en concreto separadas de los estribos. El estado actual al momento de la inspección es bueno a excepción de la AL3 que presenta desplazamiento de 3 cm en la parte superior; en el resto de las aletas el estado de conservación de los materiales no muestra indicios de falla o rotura por las fuerzas externas a las que se encuentran sometidas. Existe excesiva vegetación que asciende paralelamente a la estructura; a simple vista no hay daños aparentes en este componente. Requiere limpieza como parte del mantenimiento rutinario.

0 SIN DAÑO O DAÑO INSIGNIFICANTE

TIPO	DESCRIPCIÓN	UNIDAD	CANTIDAD	VALOR UNITARIO	VALOR PARCIAL
10	LIMPIEZA	M2	50	10.755	537.750
TOTAL INTERVENCIÓN					537.750

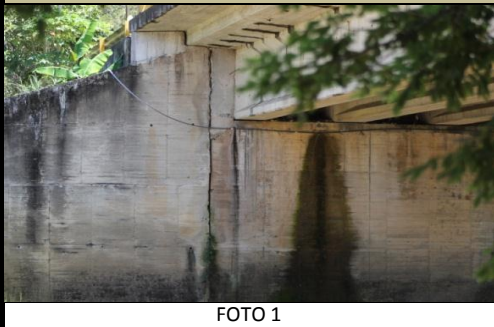
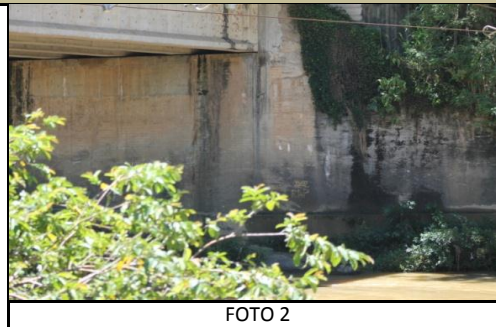
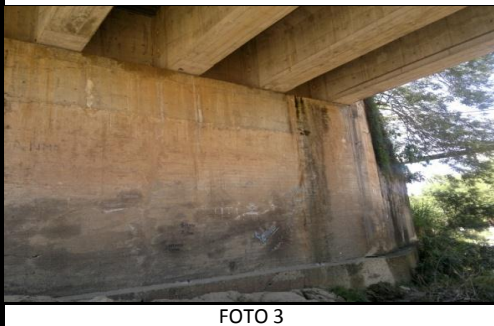
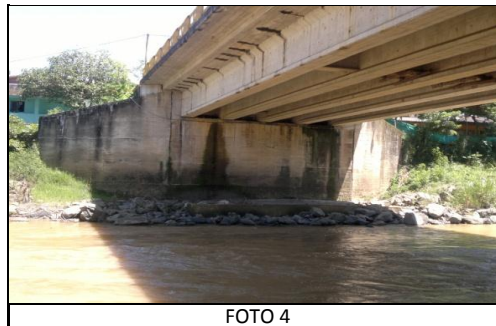
El estado actual de los estribos desde el punto de vista estructural es aceptable, no se evidencia rupturas en el concreto, indicios de fallas que comprometan la estabilidad de los componente. Se observa infiltración de aguas sobre los estribos a causa de la falta de sello en las juntas de expansión. El componente funciona como se diseño, se observa que se encuentra cimentado sobre un estrato duro, se ha inspeccionado el terreno donde se cimentaron los estribos y se encuentra en perfectas condiciones. Se recomienda como parte del mantenimiento rutinario realizar la limpieza de los estribos para reducir el efecto de la humedad sobre el componente.

0 SIN DAÑO O DAÑO INSIGNIFICANTE

TIPO	DESCRIPCIÓN	UNIDAD	CANTIDAD	VALOR UNITARIO	VALOR PARCIAL
10	LIMPIEZA	M2	30,0	11.699	350.970
TOTAL INTERVENCIÓN					350.970

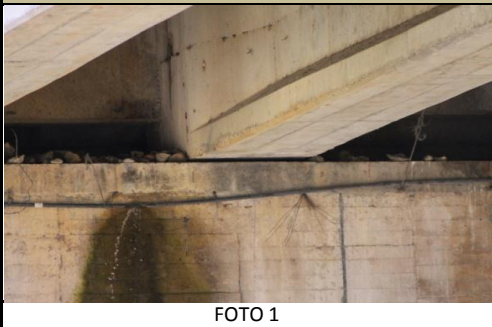
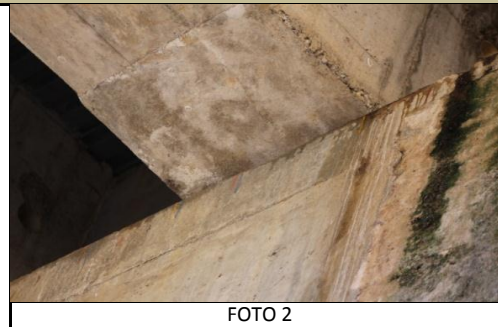
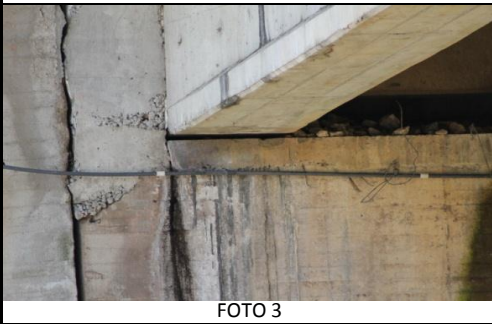
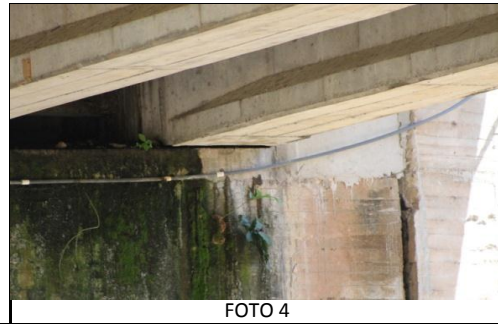
Los apoyos fijos en ambos estribos, están compuestos por placas de neopreno en las cuales no se observan daño de consideración, por lo tanto no se requiere de ningún tipo de intervención en esta componente.

0 SIN DAÑO O DAÑO INSIGNIFICANTE

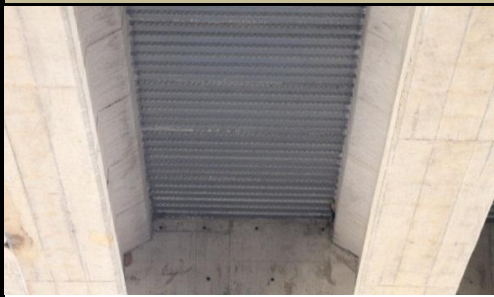
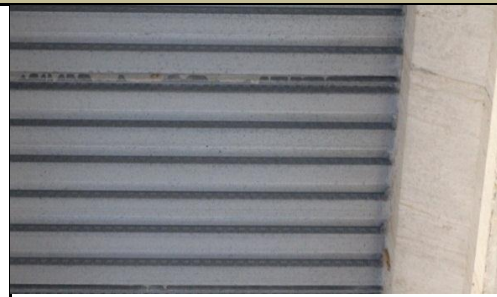
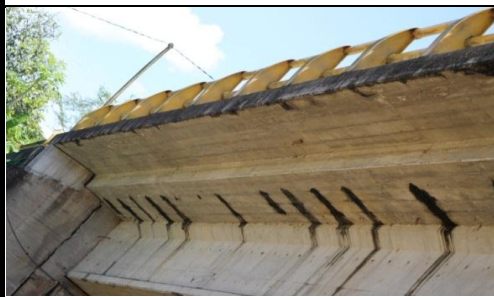
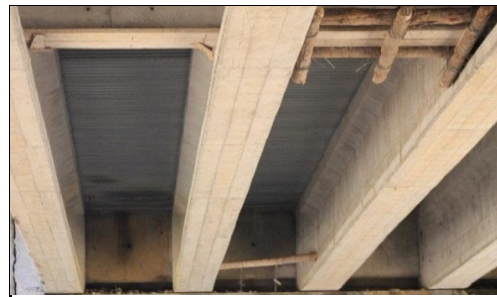
Se ha inspeccionado la losa en todo el recorrido de la estructura del puente, observando acabados en metaldeck en la cara inferior, aceptables practicas constructivas que permiten disminuir la inclusión de aire a la mezcla de concreto, no se evidencia acero expuesto, corrosión por infiltración desde la superficie, grietas, fisuras que muestren daños estructurales por el tipo de acabado en la parte inferior. En los voladizos se puede observar presencia de infiltraciones provenientes de la superficie; se hace necesaria la reparación de los drenes para disminuir los efectos de la humedad sobre las vigas exteriores.

0 SIN DAÑO O DAÑO INSIGNIFICANTE

TIPO	DESCRIPCIÓN	UNIDAD	CANTIDAD	VALOR UNITARIO	VALOR PARCIAL
E	REPARACION DE DRENES	UND	12	74.147	889.764
TOTAL INTERVENCIÓN					889.764

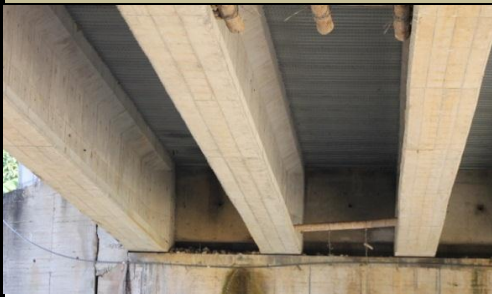
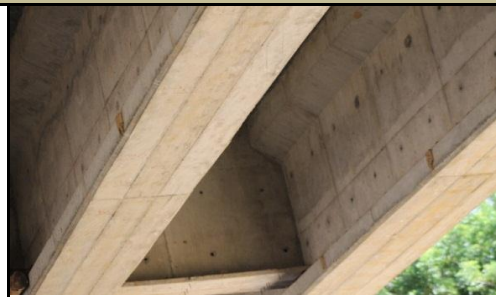
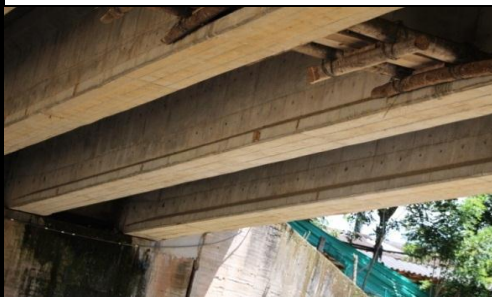
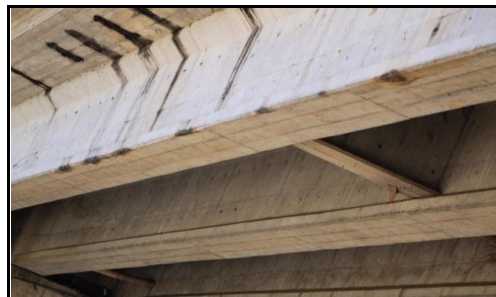
Vigas en concreto prefabricadas, estas vigas suelen comportarse muy bien ante las solicitaciones impuestas a esta distancias entre apoyos, se han inspeccionado minuciosamente el resto de las vigas de carga para determinar cualquier falla o fisura por cortante, momento, sin encontrar evidencia de daños que ameriten intervención. Se requiere retiro de formaleta.

0 SIN DAÑO O DAÑO INSIGNIFICANTE

TIPO	DESCRIPCIÓN	UNIDAD	CANTIDAD	VALOR UNITARIO	VALOR PARCIAL
10	LIMPIEZA	ML	2	21.604	43.208
TOTAL INTERVENCIÓN					43.208

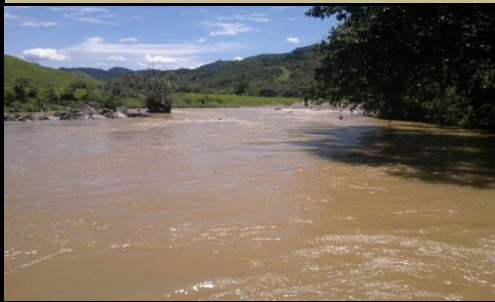
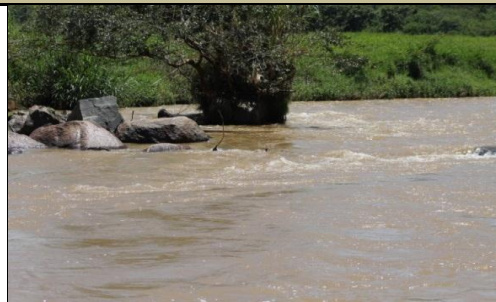
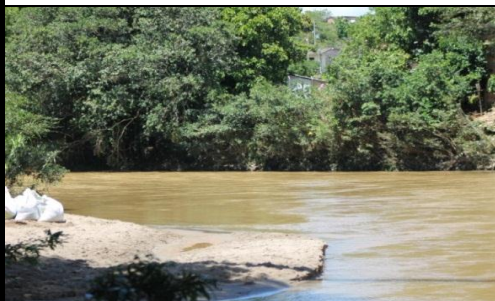
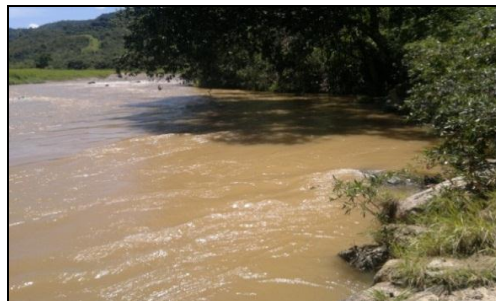
La corriente de agua en el afluente posee poco caudal al momento de la inspección. No se evidencia erosión o movimiento de sedimento por la corriente natural del río, no se evidencia amenaza por parte de la corriente natural del río a la estructura de concreto, el cauce se encuentra libre de basura y contaminación.

0 SIN DAÑO O DAÑO INSIGNIFICANTE

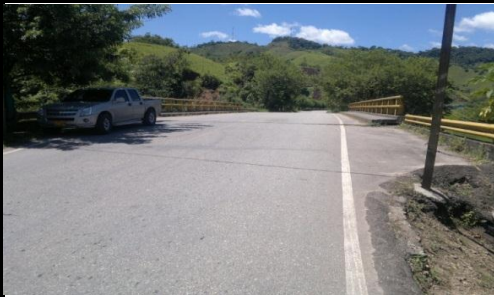
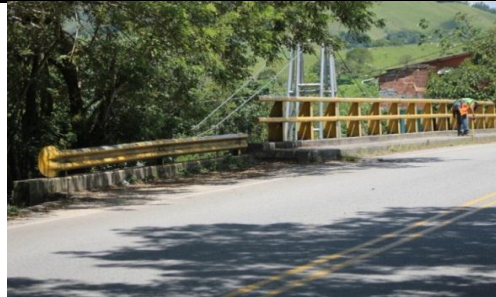
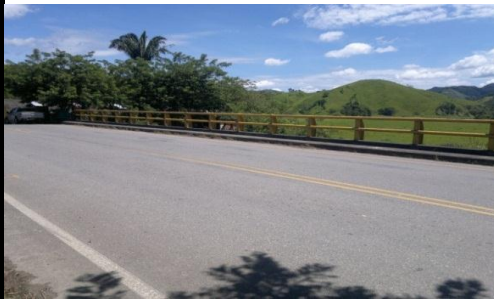
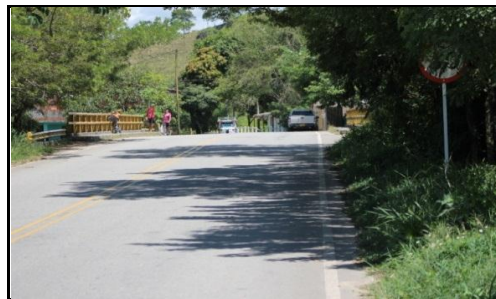
No existe ninguna tipo de señal vertical preventiva, reglamentaria ni informativa; se recomienda la instalación de señales verticales preventiva de aproximación a "Puente Angosto" y de "Peso Máximo Total Permitido". Al igual que una señal reglamentaria de velocidad máxima en la vía, y otra informativa con el nombre del puente o cauce que salva, dichas señales deberán ser instaladas en ambos sentidos de la vía.

1	DAÑO PEQUEÑO PERO REPARACIÓN NO ES NECESARIA (EXCEPTO MANTENIMIENTO MENOR)
---	--

TIPO	DESCRIPCIÓN	UNIDAD	CANTIDAD	VALOR UNITARIO	VALOR PARCIAL
92	COLOCACION SEÑAL	UND	6	158.691	952.146
TOTAL INTERVENCIÓN					952.146

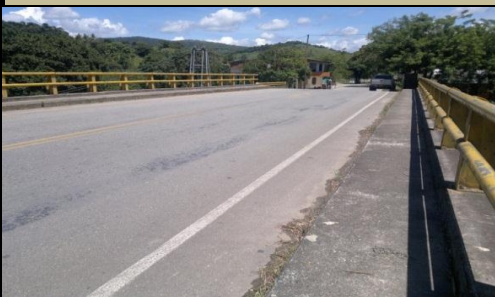
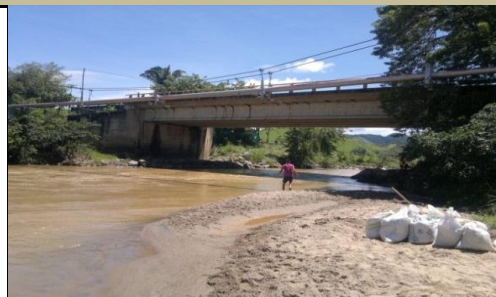
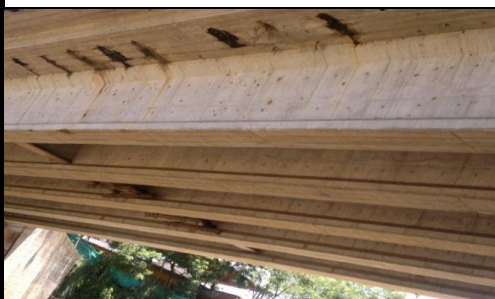
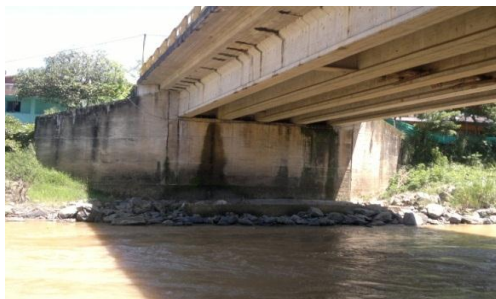
La estructura del puente se encuentra en buenas condiciones. Los elementos portantes como, vigas de carga, placa, funcionan como se diseñaron. La superficie presenta algunas inconsistencias que requieren de mantenimiento rutinario. El puente producto de este informe se califica como 1 puesto que no hay daños que amenacen la estabilidad de la estructura y solo se requiere la inspección y mantenimiento rutinario.

1 DAÑO PEQUEÑO PERO REPARACIÓN NO ES NECESARIA (EXCEPTO MANTENIMIENTO MENOR)
