**MINISTERIO DE TRANSPORTE
INSTITUTO NACIONAL DE VIAS
SUBDIRECCION DE APOYO TECNICO**

**ESTUDIOS DE INSPECCION E INVENTARIO DE PUENTES
DE LA RED NACIONAL DE CARRETERAS
ZONA OCCIDENTE**

INFORME PUENTE SAN ISIDRO 01-6206-009.00

**RUTA 6206 CISNERO - CRUCE RUTA 45 (CRUCE PUERTO OLAYA)
DEPARTAMENTO ANTIOQUIA**

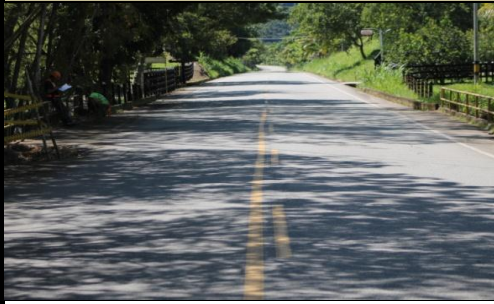
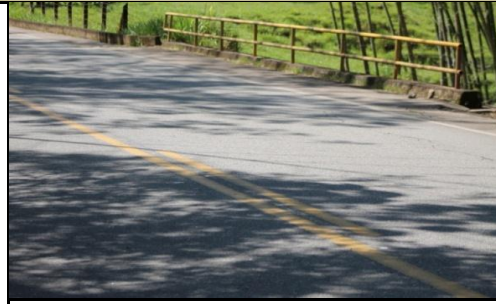
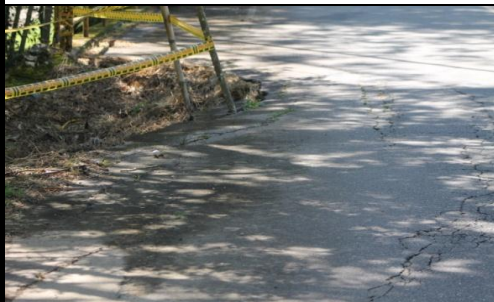
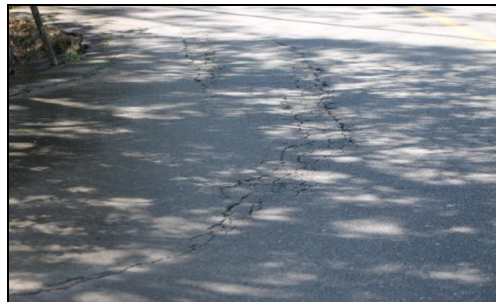
La superficie del puente es una carpeta asfáltica de 7 cm de espesor, presenta daños en algunas secciones de la superficie, se requiere la intervención de la vía por inestabilidad en la banca, no se encuentra en condiciones óptimas de operación, requiere intervención inmediata.

El drenaje de la superficie se realiza a través de la losa y se encuentra en buen estado. Los accesos al puente en la zona central no presentan ningún tipo de problema lo que hace suponer que estos funcionan de manera correcta, sin embargo, hacia el lado derecho del ES2 existe movimiento del terraplen lo que reduce considerablemente el ancho del acceso y por consiguiente las condiciones de operación del puente. Una vez reparado el problema del cono será necesario realizar la intervención de la superficie y la demarcación posterior.

3	DAÑO SIGNIFICATIVO, REPARACIÓN NECESARIA MUY PRONTO
---	---

TIPO	DESCRIPCIÓN	UNIDAD	CANTIDAD	VALOR UNITARIO	VALOR PARCIAL
A	CAMBIO DEL PAVIMENTO ASFALTICO	M2	150	71.838	10.775.700
27	REPARACION DE DEMARCACION	ML	60	20.716	1.242.960
TOTAL INTERVENCIÓN					12.018.660

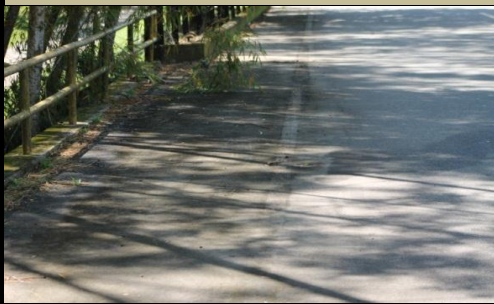
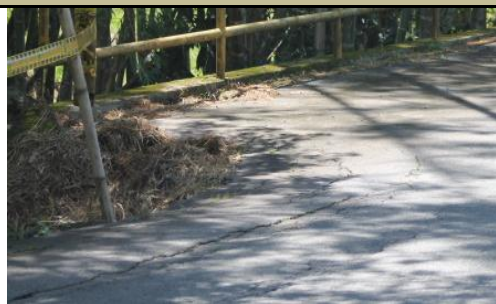
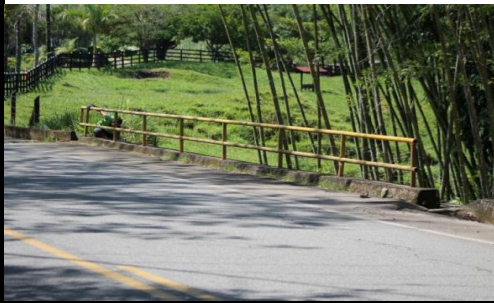
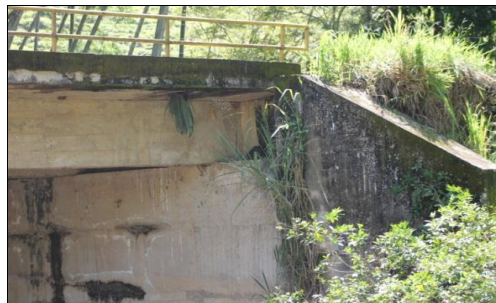
Durante la inspección no fue posible observar el dispositivo de junta, ya que posiblemente se encuentra cubierto por las capas de asfalto sobrepuestas en el tablero. Tampoco se aprecia reflexión de las juntas sobre el asfalto, esto nos puede indicar que las el posicionamiento los elementos estructurales se encuentran normalizados y no transmiten desplazamientos. No se notan filtraciones de agua escorrentía a la subestructura. Por tanto este componente no requiere de intervención ni mantenimiento alguno.

0 SIN DAÑO O DAÑO INSIGNIFICANTE

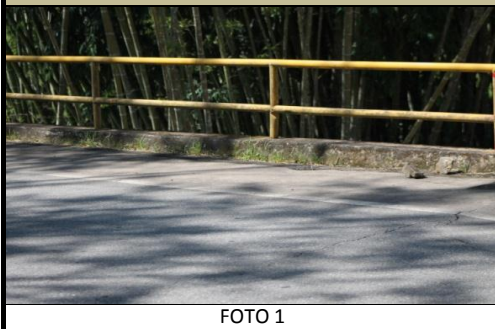
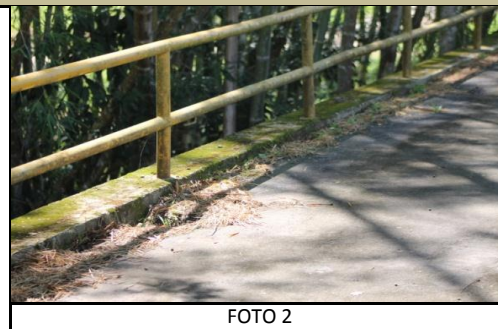
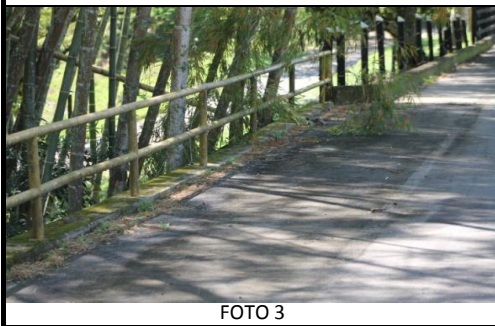
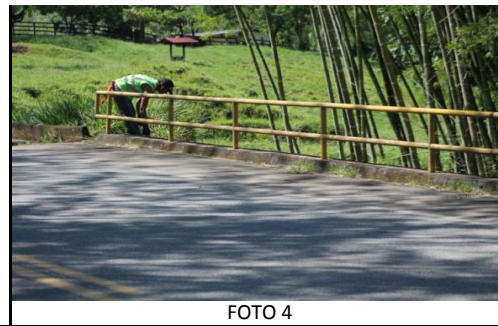
No se evidencia la existencia de andenes en el recorrido del puente, existen bordillo en los costados laterales acompañando las barandas en construcción metálica ligera. Existe colmatación de musgo en la longitud total de los bordillos, requieren limpieza y pintura.

0 SIN DAÑO O DAÑO INSIGNIFICANTE

TIPO	DESCRIPCIÓN	UNIDAD	CANTIDAD	VALOR UNITARIO	VALOR PARCIAL
10	LIMPIEZA	ML	34,0	2.294	77.996
34	PINTURA DE CONCRETO	ML	34	15.455	525.470
TOTAL INTERVENCIÓN					603.466

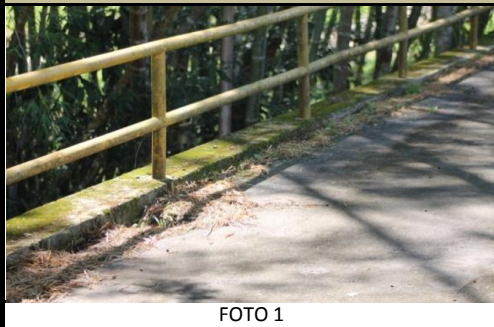
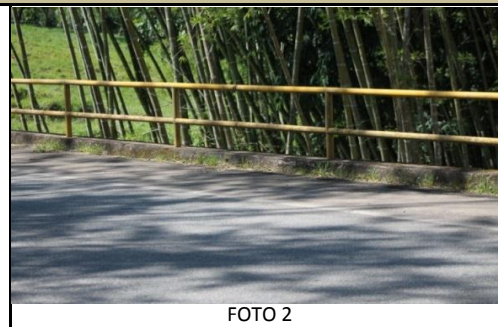
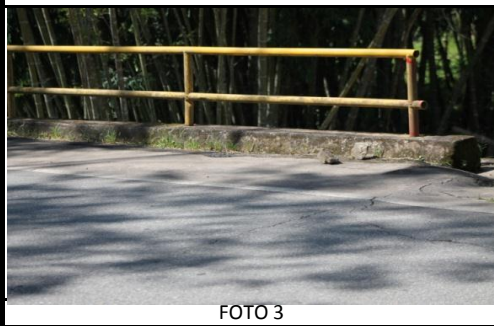
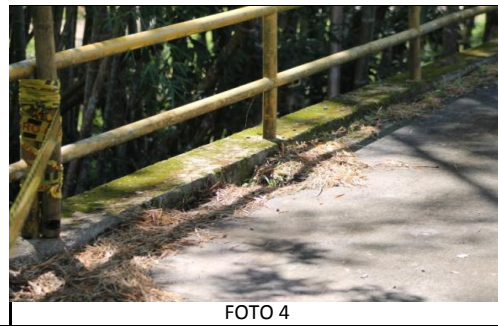
Barandas de protección en construcción metálica ligera. Las barandas en el recorrido longitudinal del puente se encuentran en buen estado, no se evidencia perdida de sección por corrosión o impactas que generen algún tipo de reparación. Se recomienda el recubrimiento con pintura de buena calidad y realizar buenas prácticas para la limpieza de la pintura deteriorada y la aplicación de la nueva pintura.

0 SIN DAÑO O DAÑO INSIGNIFICANTE

TIPO	DESCRIPCIÓN	UNIDAD	CANTIDAD	VALOR UNITARIO	VALOR PARCIAL
40	PINTURA DE ACERO	ML	74	25.784	1.908.016
10	LIMPIEZA	ML	74	4.516	334.184
TOTAL INTERVENCIÓN					2.242.200

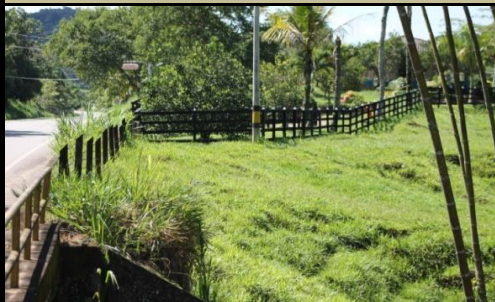
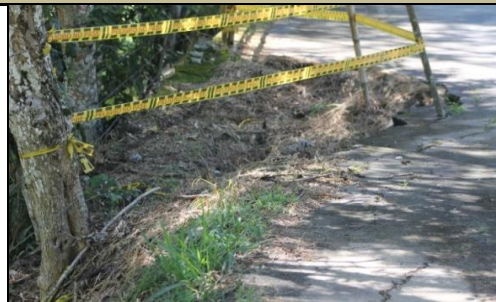
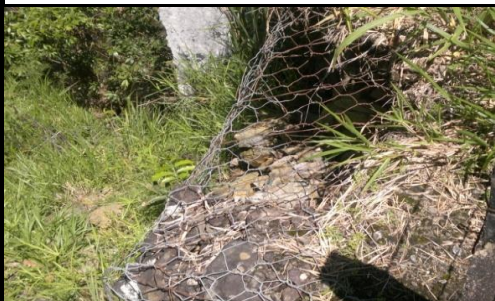
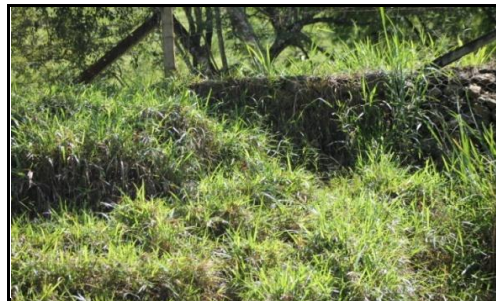
En el estribo ES2 aleta AL3 se observa hundimiento de la banca por pérdida de sección del talud, se evidencia movimiento en la masa de suelo debido a falta de obras de contención. Se recomienda la construcción de muro de contención para devolver la estabilidad a la banca. En los taludes de acompañamiento de la aleta AL1, AL2 y AL4 se evidencia la construcción de muros en gavión que han perdido su forma original provocando hundimientos y desplazamientos en la banca, por ello se recomienda su reparación o cambio, por lo anterior se observan desplazamientos entre las aletas y las partes centrales del estribo.

4 DAÑO GRAVE, REPARACIÓN NECESARIA INMEDIATAMENTE

TIPO	DESCRIPCIÓN	UNIDAD	CANTIDAD	VALOR UNITARIO	VALOR PARCIAL
C	PROTECCION DE CONOS DE DERRAME	M2	15	137.831	2.067.465
B	REPARACION DE ELEMENTOS DE PROTECCION	M2	20	278.899	5.577.980
TOTAL INTERVENCIÓN					7.645.445

- Los taludes de acompañamiento de las estructuras de los puentes deben permanecer en condiciones óptimas de operación, las estructuras complementarias que devuelven la estabilidad a la banca deben ser reparadas en el menor tiempo posible.

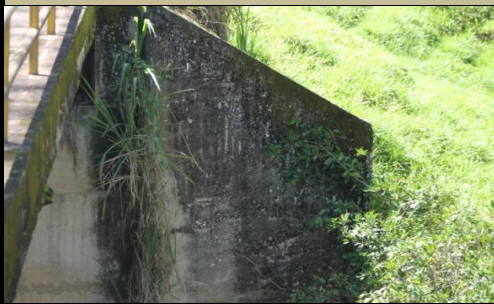
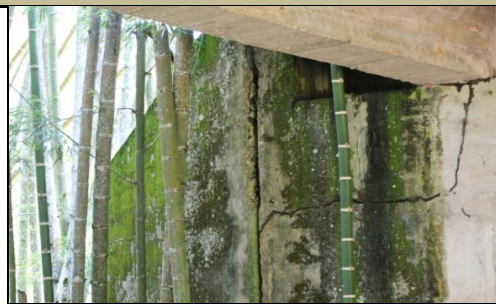
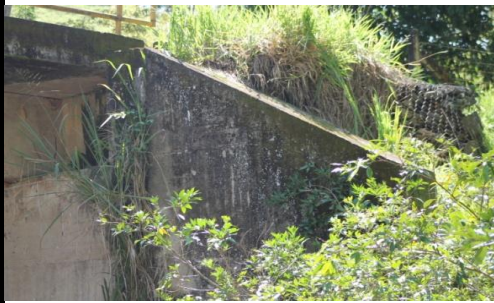
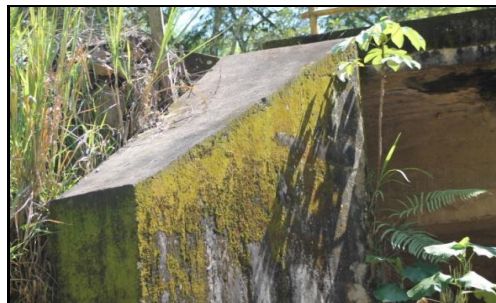
El puente presenta aletas en concreto, estas se encuentran separadas del estribo. El concreto no presenta alteraciones mecánicas que produzcan grietas, fisuras o aplastamiento en el concreto. Las aletas AL1 Y AL2 presentan excesiva vegetación. El estado actual de este componente es aceptable y funciona como se diseño.

0 SIN DAÑO O DAÑO INSIGNIFICANTE

TIPO	DESCRIPCIÓN	UNIDAD	CANTIDAD	VALOR UNITARIO	VALOR PARCIAL
10	LIMPIEZA	M2	40	10.755	430.200
TOTAL INTERVENCIÓN					430.200

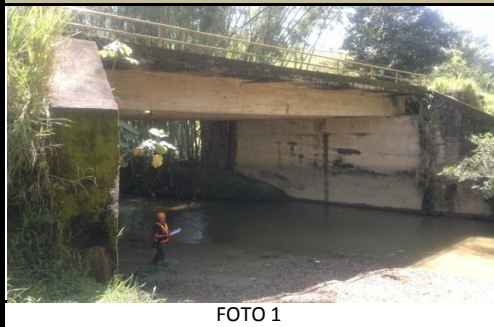
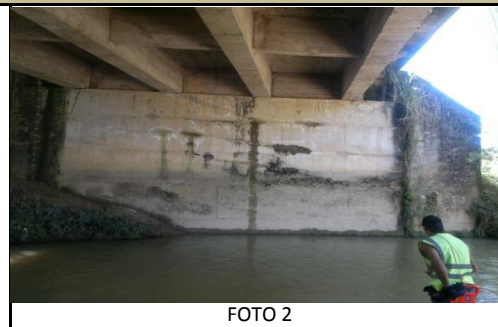
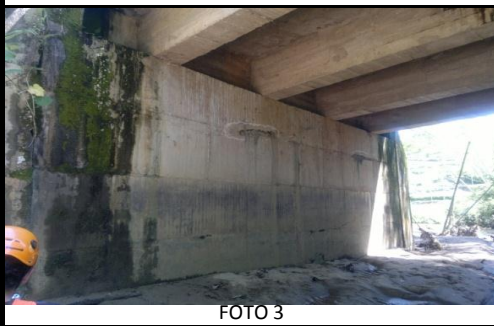
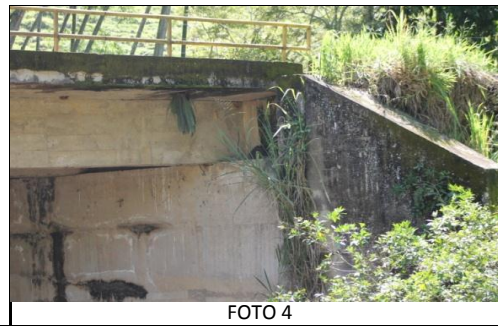
Se observa vegetación en algunos sectores; no se observan grietas o fisuras producto de asentamientos diferenciales o desplazamientos. El estado del concreto es aparentemente bueno a pesar de que se observan algunas juntas frías al momento de su fabricación.

0 SIN DAÑO O DAÑO INSIGNIFICANTE

TIPO	DESCRIPCIÓN	UNIDAD	CANTIDAD	VALOR UNITARIO	VALOR PARCIAL
10	LIMPIEZA	M2	50,0	11.699	584.950
TOTAL INTERVENCIÓN					584.950

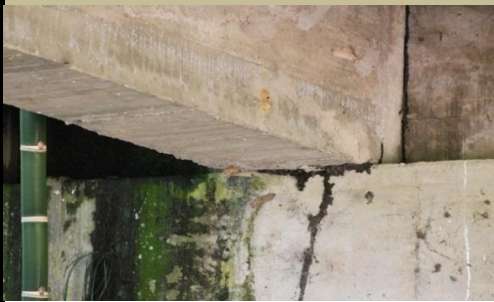
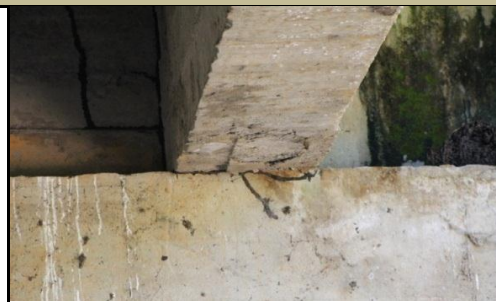
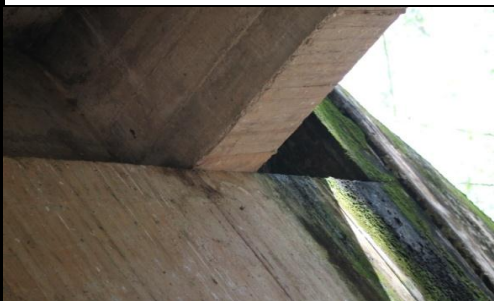
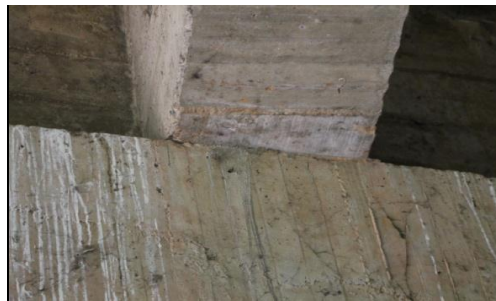
Los dispositivos de apoyo se observan en buenas condiciones. Al momento de la inspeccion no se evidencian desconches en los bancos de apoyo y las vigas se encuentran bien apoyadas sobre las bases de apoyo.

0 SIN DAÑO O DAÑO INSIGNIFICANTE

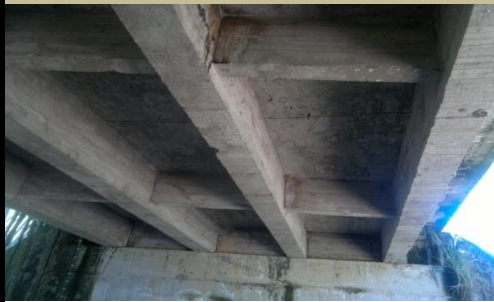
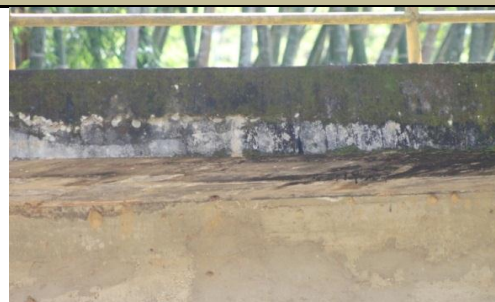
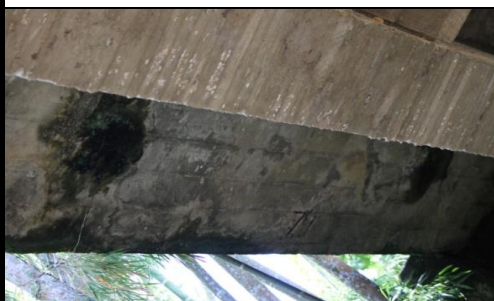
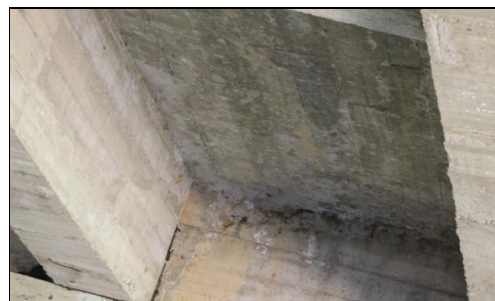
La placa se encuentra soportada por vigas en concreto. El puente presenta una losa en concreto en buenas condiciones estructurales no hay evidencia de fracturas, fisuras que muestren fallas que requieran algún tipo de reparación. Se observa en el área del voladizo humedades generadas por drenes cortos; por lo tanto es necesario que sean prolongados los drenes de la misma, para evitar el progreso de dichas humedades en la placa del puente.

3 DAÑO SIGNIFICATIVO, REPARACIÓN NECESARIA MUY PRONTO

TIPO	DESCRIPCIÓN	UNIDAD	CANTIDAD	VALOR UNITARIO	VALOR PARCIAL
E	REPARACION DE DRENES	UND	8,0	74.147	593.176
TOTAL INTERVENCIÓN					593.176

- Se recomienda realizar el mantenimiento rutinario y limpieza de los componentes señalados en este informe.
 - Las humedades en el área del voladizo de la losa, producto del mal estado de los drenes de la misma, son de consideración y deben ser reparados con prontitud, puesto que la disposición del acero de refuerzo puede ser atacada por la corrosión que se presenta en la zona de

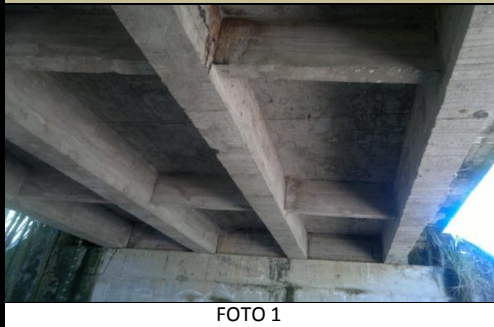
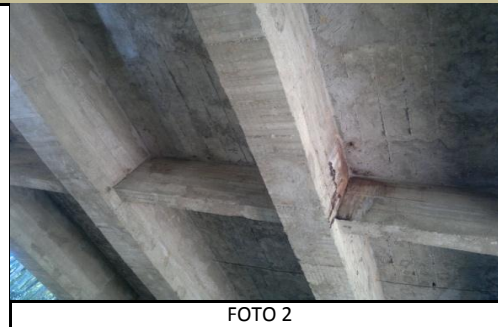
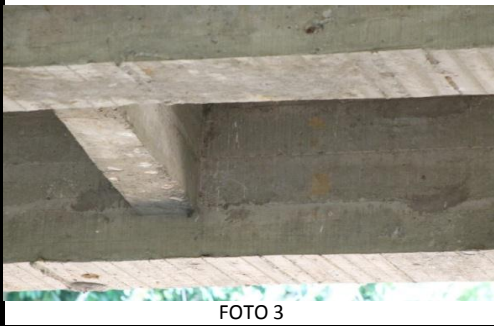
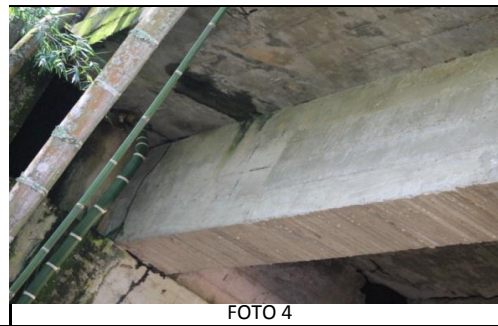
El puente cuenta con cuatro vigas en concreto que soportan las cargas transitorias impuestas por los vehículos. Su comportamiento estructural es aceptable; a simple vista no hay evidencia de deflexiones marcadas en las longitudes de cada elemento; no se evidencian fisuras que muestren indicios de fallas a cortante o momento, sin embargo, se recomienda realizar monitoreo por periodos adecuados con el fin de poder detectar a tiempo algún cambio en las caras externas de las vigas de refuerzo.

0 SIN DAÑO O DAÑO INSIGNIFICANTE

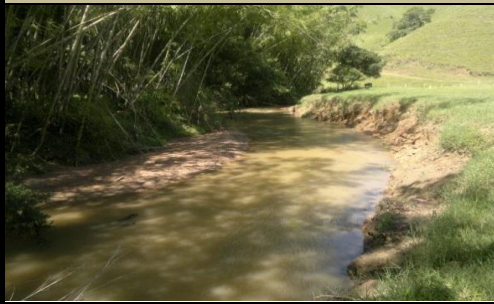
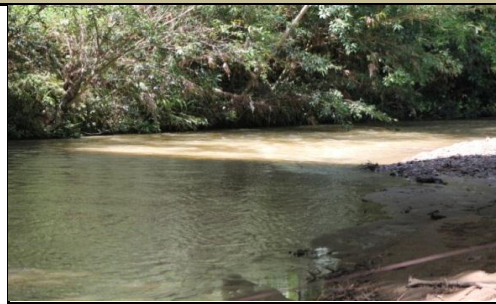
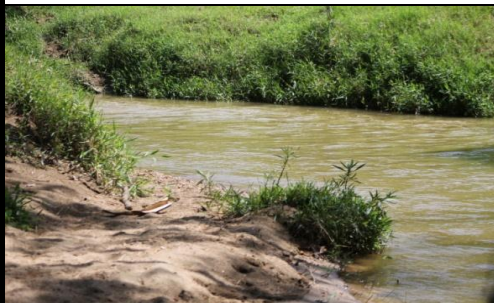
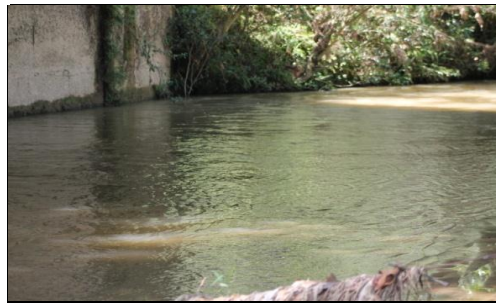
Al momento de la inspección el cauce se encuentra con volúmenes mínimos, no hay evidencia de socavación ni cambio de dirección en el flujo normal del cauce. No se hace necesario realizar ningún tipo de intervención en el componente.

0 SIN DAÑO O DAÑO INSIGNIFICANTE

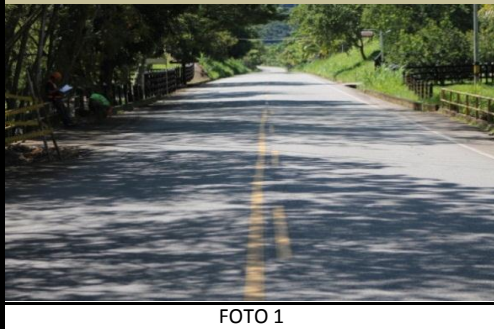
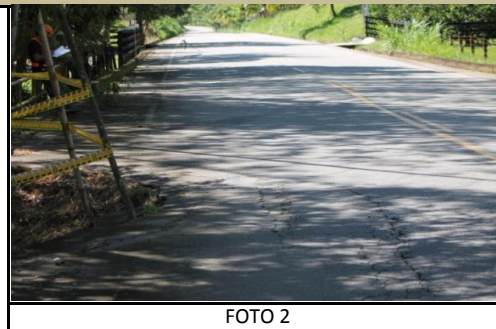
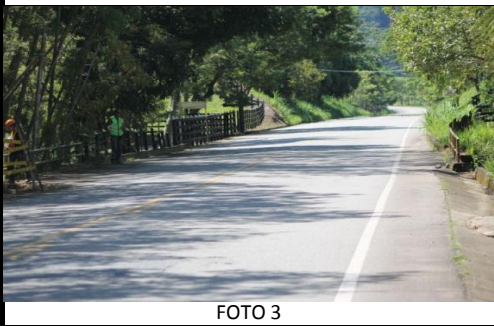
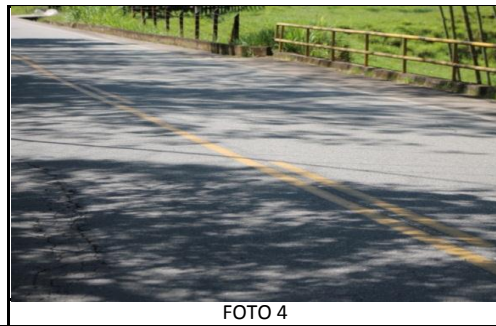
No existe ninguna tipo de señal vertical preventiva, reglamentaria ni informativa, se recomienda la instalación de señales verticales preventiva de aproximación a "Puente Angosto" y de "Peso Máximo Total Permitido". Al igual que una señal reglamentaria de velocidad máxima en la vía, y otra informativa con el nombre del puente o cauce que salva, dichas señales deberán ser instaladas en ambos sentidos de la vía.

0 SIN DAÑO O DAÑO INSIGNIFICANTE

TIPO	DESCRIPCIÓN	UNIDAD	CANTIDAD	VALOR UNITARIO	VALOR PARCIAL
92	COLOCACION SEÑAL	UND	6	158.691	952.146
TOTAL INTERVENCIÓN					952.146

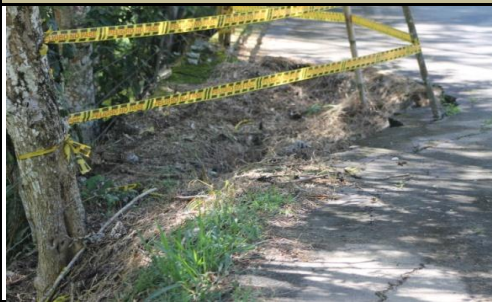
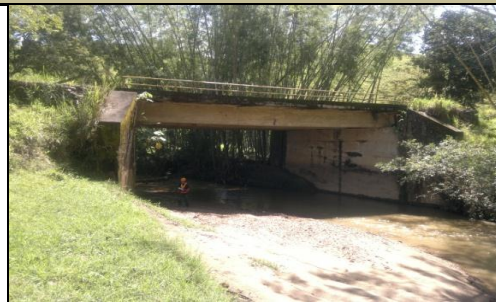
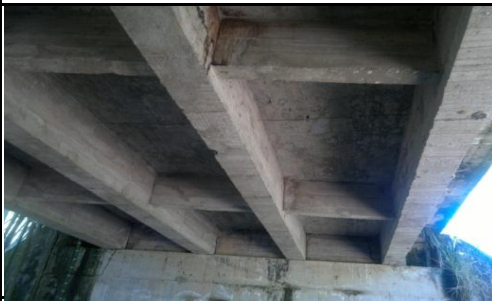
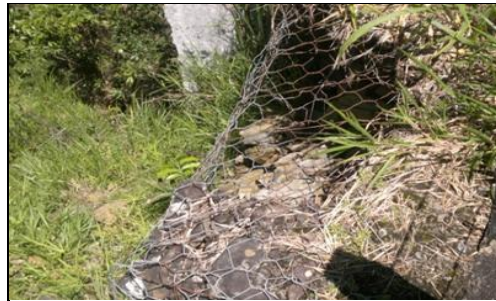
El puente en su componente general se ha calificado como 3 DAÑO SIGNIFICATIVO, REPARACIÓN NECESARIA MUY PRONTO. Los taludes de acompañamiento han perdido estabilidad, se requiere la reparación de los taludes, mejorando las estructuras en gavión que se encuentran deterioradas y realizando la construcción de muro de contención. Por lo anterior, se observa hundimiento de la banca en la entrada y la salida del puente. Estas reparaciones deben realizarse en el menor tiempo posible ya que la escorrentía superficial en época de lluvia, aumenta considerablemente el deterioro progresivo de la superficie de asfalto y los terraplenes que conforman la banca.

3 DAÑO SIGNIFICATIVO, REPARACIÓN NECESARIA MUY PRONTO
