**ESTUDIOS DE INSPECCION E INVENTARIO DE PUENTES  
DE LA RED NACIONAL DE CARRETERAS  
ZONA OCCIDENTE**

**INFORME PUENTE LA REINA 01-6206-010.00**

**PR 59+0050**

**RUTA CISNEROS - CRUCE RUTA 45 (CRUCE PUERTO OLAYA)**

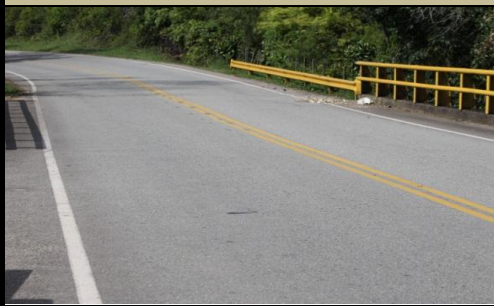
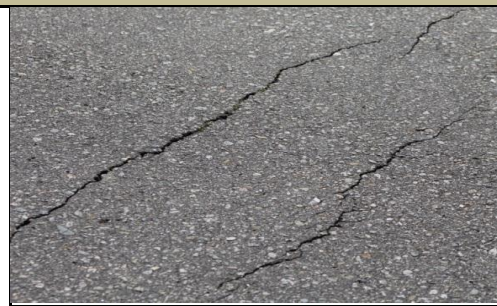
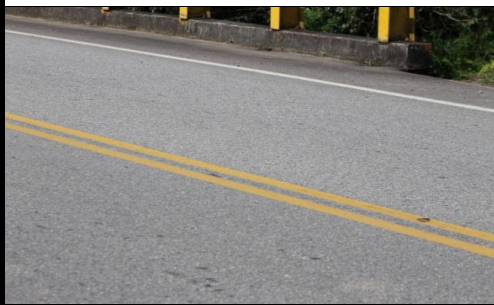
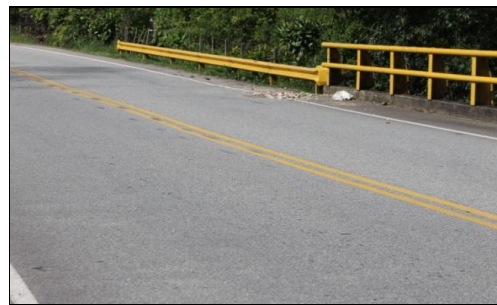
La superficie en asfalto que reposa sobre la placa del puente se encuentra con fisuras en la entrada y en la salida; debido a estas fisuras en la carpeta hay infiltración al interior de la carpeta, generando hundimientos y oscilaciones debido a la carga de impacto que se genera por el tráfico pesado. Se recomienda realizar el sello y reparación de la carpeta asfáltica. La señalización horizontal se encuentra en buen estado, no se hace necesaria su intervención. No se observan problemas en los accesos del puente, lo que permite deducir del comportamiento adecuado de las placas de aproximación de este.

1	DAÑO PEQUEÑO PERO REPARACIÓN NO ES NECESARIA (EXCEPTO MANTENIMIENTO MENOR)
---	--

TIPO	DESCRIPCIÓN	UNIDAD	CANTIDAD	VALOR UNITARIO	VALOR PARCIAL
23	SELLO DE FISURAS	M2	20	74.198	1.483.960
<b>TOTAL INTERVENCIÓN</b>					<b>1.483.960</b>

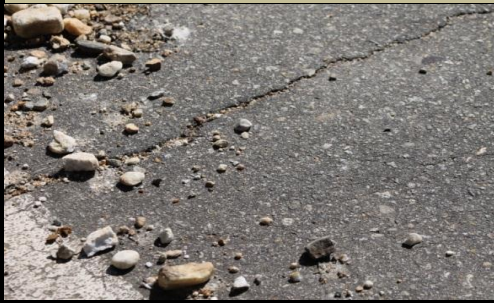
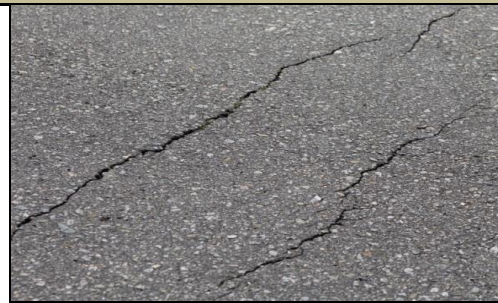
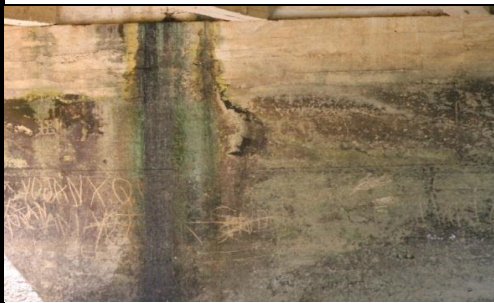
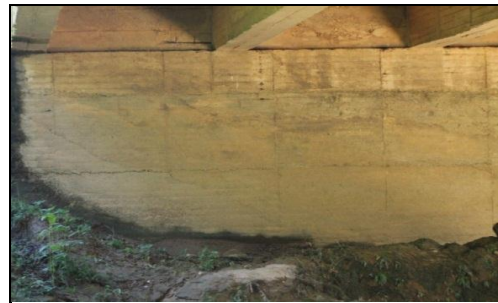
No se observa dispositivo de junta de expansión, si esta existe se encuentra debajo de la carpeta asfáltica. Sin embargo, se evidencian filtraciones de agua a través de estas juntas a los estribos lo que permite intuir que el material que se encuentra debajo de la carpeta asfáltica no está funcionando adecuadamente en una zona del ES1. Se observa en la superficie del puente, grietas pronunciadas en toda la longitud del ancho del mismo en el respectivo lugar de las juntas, con desintegración del asfalto en dichas zonas. Por lo tanto, se recomienda el cambio de junta a una de goma asfáltica en el ES1.

2 ALGÚN DAÑO, REPARACIÓN NECESARIA CUANDO SE PRESENTE LA OCASIÓN. EL COMPONENTE FUNCIONA COMO SE DISEÑÓ

TIPO	DESCRIPCIÓN	UNIDAD	CANTIDAD	VALOR UNITARIO	VALOR PARCIAL
39	REPOSICION DE SELLO	ML	11	35.182	387.002
<b>TOTAL INTERVENCIÓN</b>					<b>387.002</b>

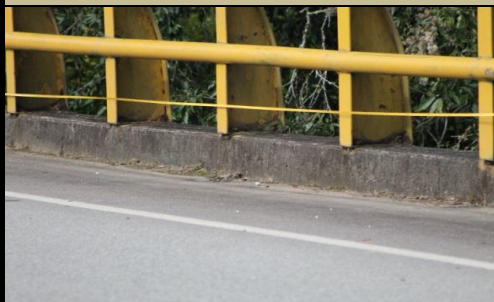
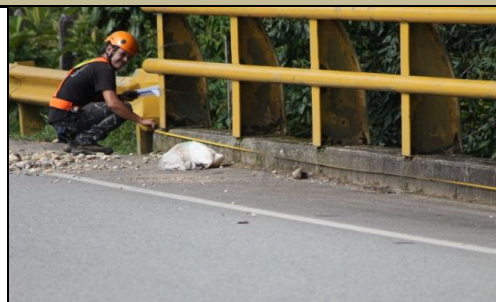
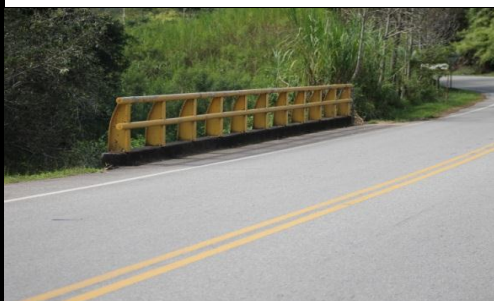
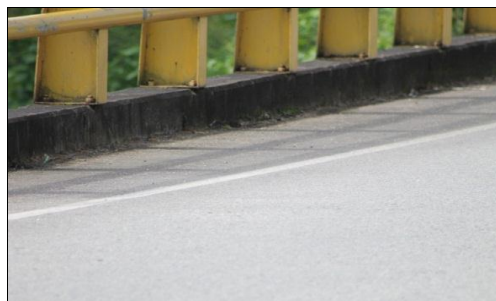
No se evidencia pérdida de sección, fisuras, grietas o descascamiento que requieran algún tipo de reparación. Se requiere pintura luminosa de bordillos dado que mejoraría en gran parte las condiciones de visibilidad para los vehículos que transitan en la noche.

0 SIN DAÑO O DAÑO INSIGNIFICANTE

TIPO	DESCRIPCIÓN	UNIDAD	CANTIDAD	VALOR UNITARIO	VALOR PARCIAL
10	LIMPIEZA	ML	42	2.294	96.348
34	PINTURA DE CONCRETO	ML	42	15.455	649.110
<b>TOTAL INTERVENCIÓN</b>					<b>745.458</b>

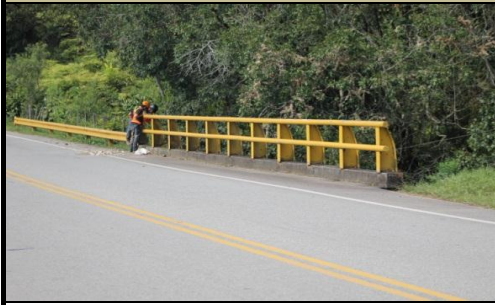
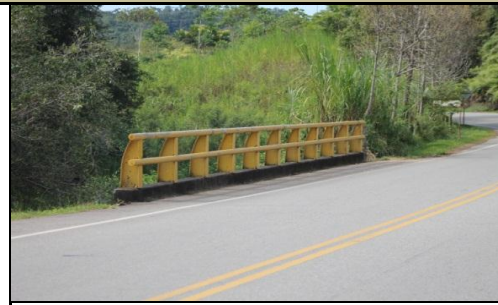
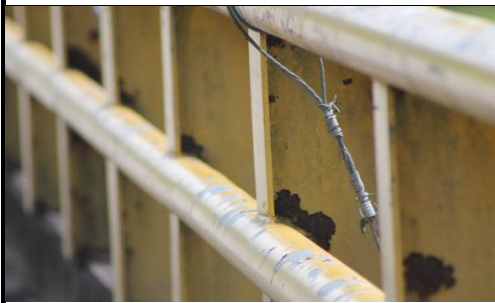
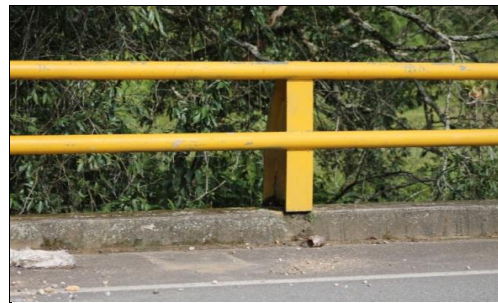
Barandas metálicas sobre bordillo de concreto en la longitud total de la superficie del puente. No se detectan impactos en ninguna sección de la baranda metálica, pérdida de sección por oxidación, soldaduras o elementos de sujeción desgarrados, ni elementos doblados que requieran algún tipo de reparación. Se recomienda mantenimiento rutinario y pintura de barandas metálicas.

0 SIN DAÑO O DAÑO INSIGNIFICANTE

TIPO	DESCRIPCIÓN	UNIDAD	CANTIDAD	VALOR UNITARIO	VALOR PARCIAL
10	LIMPIEZA	ML	42	4.516	189.672
40	PINTURA DE ACERO	ML	42	25.784	1.082.928
<b>TOTAL</b>					<b>1.272.600</b>

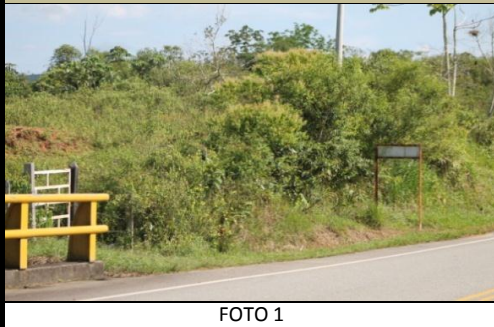
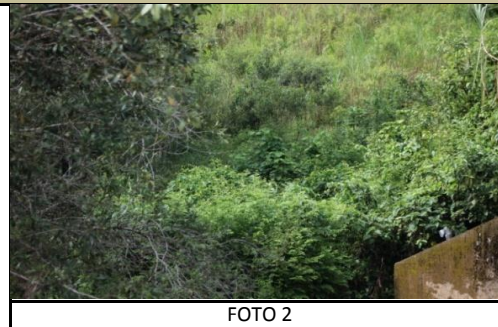
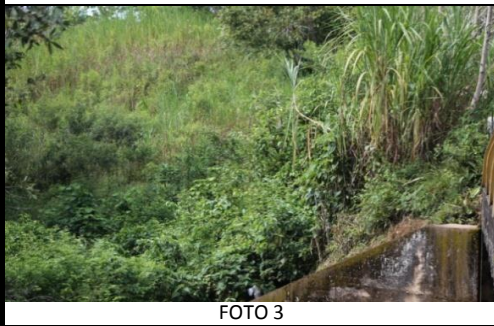
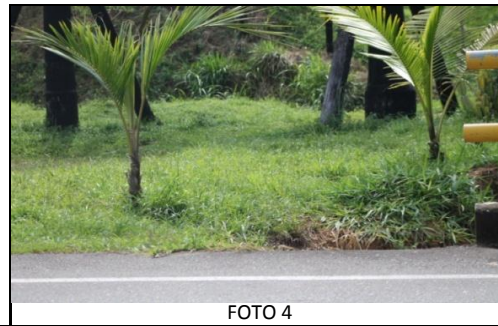
Se observan taludes consolidados con roca solida, alta vegetación. No se observan alteraciones que comprometan la estabilidad de los estribos. Existen cunetas que permiten el manejo de las aguas de escorrentía superficial que corren sobre la vía.

0 SIN DAÑO O DAÑO INSIGNIFICANTE

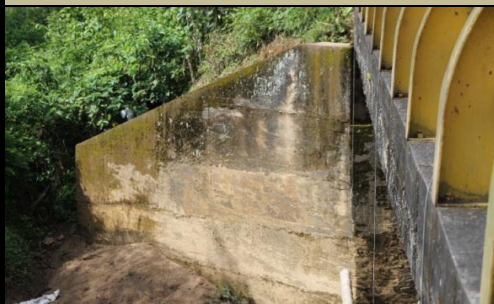
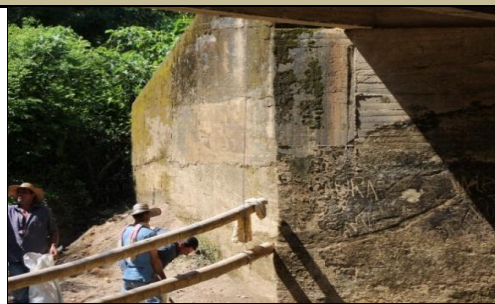
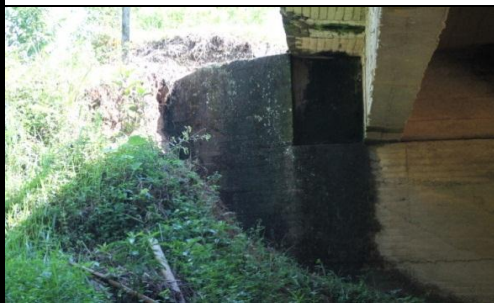
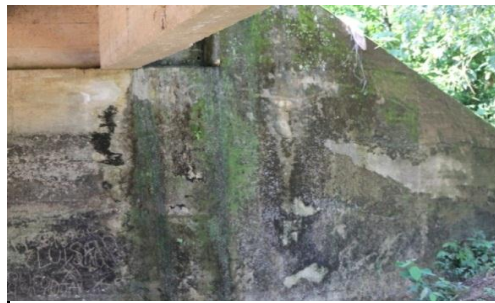
El puente presenta aletas en concreto integradas al estribo, poseen considerable concentración de vegetación en la superficie. Las aletas se encuentra en buenas condiciones, no se observan fallas que pongan en riesgo los estribos de la estructura. Se requiere limpieza como parte del mantenimiento rutinario.

0 SIN DAÑO O DAÑO INSIGNIFICANTE

TIPO	DESCRIPCIÓN	UNIDAD	CANTIDAD	VALOR UNITARIO	VALOR PARCIAL
10	LIMPIEZA	M2	50	10.755	537.750
<b>TOTAL INTERVENCIÓN</b>					<b>537.750</b>

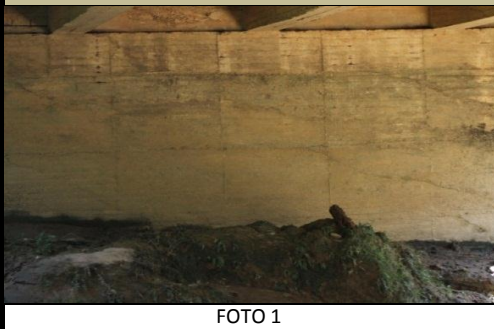
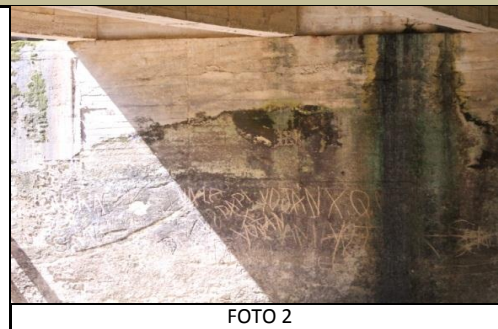
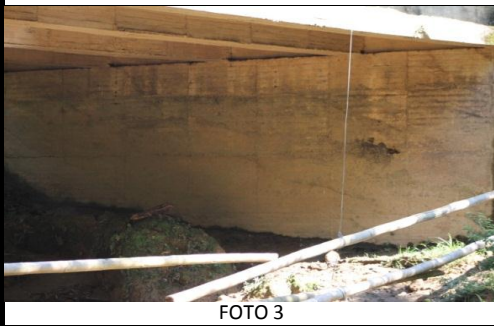
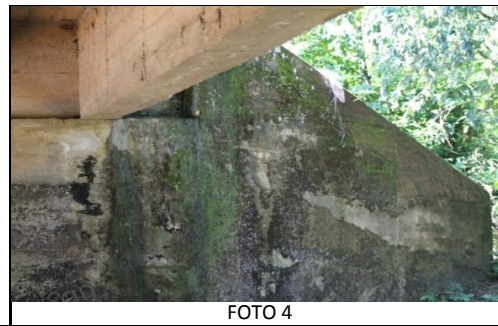
El estado actual de los estribos es aceptable, desde el punto de vista estructural no se evidencia rupturas en el concreto, indicios de fallas que comprometan la estabilidad de los componente. Se observa infiltración de aguas sobre los estribos a causa de la falta de sello en las juntas de expansión. El componente funciona como se diseño, además, se observa que se encuentra cimentado sobre un estrato duro, se ha inspeccionado el terreno donde se cimentaron los estribos y se encuentra en perfectas condiciones.

0 SIN DAÑO O DAÑO INSIGNIFICANTE

TIPO	DESCRIPCIÓN	UNIDAD	CANTIDAD	VALOR UNITARIO	VALOR PARCIAL
10	LIMPIEZA	M2	30,0	10.510	315.300
<b>TOTAL INTERVENCIÓN</b>					<b>315.300</b>

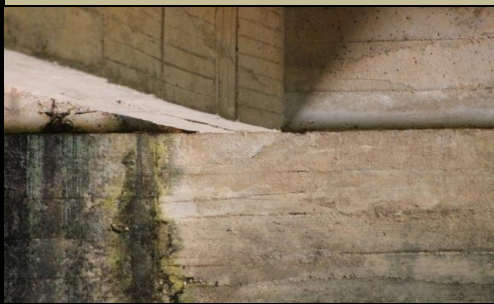
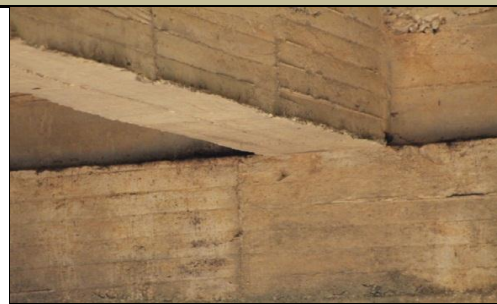
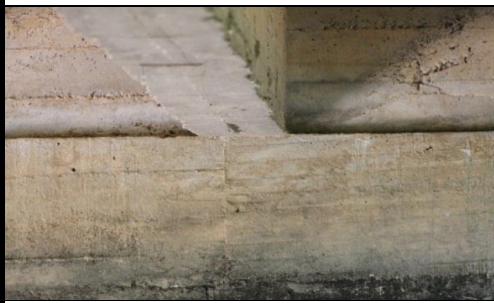
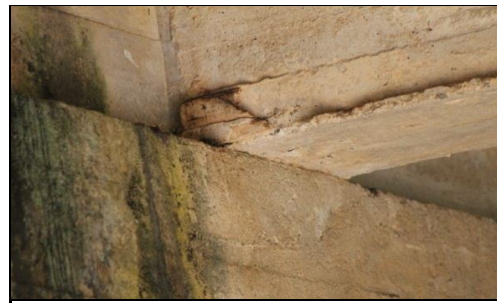
Se ha realizado la revisión de cada uno de los apoyos y vigas sobre apoyos sin encontrar desconches, fisuras ni grietas por el aplastamiento del concreto. Se evidencia infiltración en menor proporción por agua de escorrentía superficial. El componente presenta un buen desempeño y funciona como se diseñó. Se recomienda realizar limpieza de la corona de soporte del ES1 como parte del mantenimiento preventivo.

0 SIN DAÑO O DAÑO INSIGNIFICANTE

TIPO	DESCRIPCIÓN	UNIDAD	CANTIDAD	VALOR UNITARIO	VALOR PARCIAL
10	LIMPIEZA	ML	11	26.494	291.434
<b>TOTAL INTERVENCIÓN</b>					<b>291.434</b>

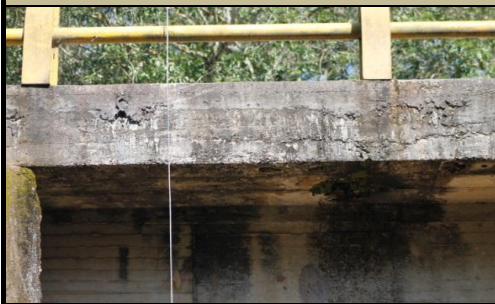
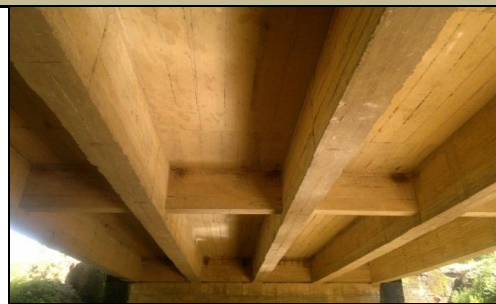
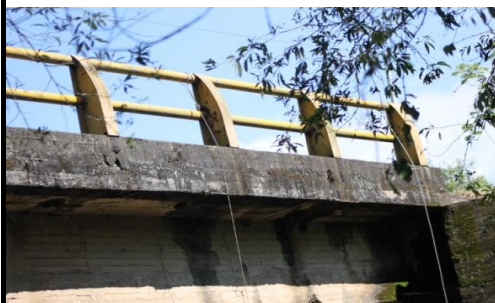
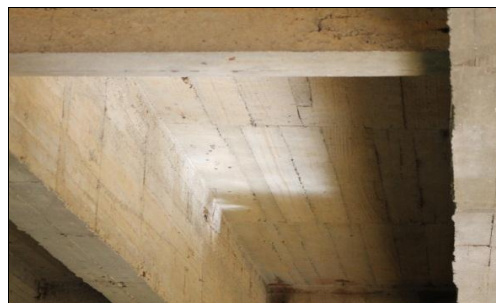
Se ha inspeccionado la losa en todo el recorrido de la estructura del puente, observando buenos acabados, aceptables practicas constructivas que permiten disminuir la inclusión de aire a la mezcla de concreto, no se evidencia acero expuesto, corrosión por infiltración desde la superficie, grietas, fisuras que muestren daños estructurales, sin embargo, se requiere la reposición y alargue de drenes para evitar la humedad que es transmitida de la placa y a las vigas laterales de la superestructura.

3 DAÑO SIGNIFICATIVO, REPARACIÓN NECESARIA MUY PRONTO

TIPO	DESCRIPCIÓN	UNIDAD	CANTIDAD	VALOR UNITARIO	VALOR PARCIAL
E	REPARACION DE DRENES	UND	6	74.147	444.882
<b>TOTAL INTERVENCIÓN</b>					<b>444.882</b>

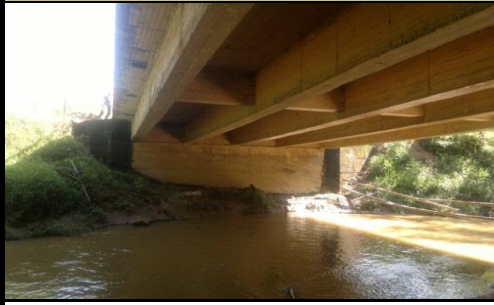
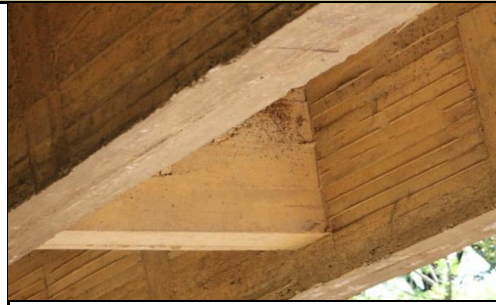
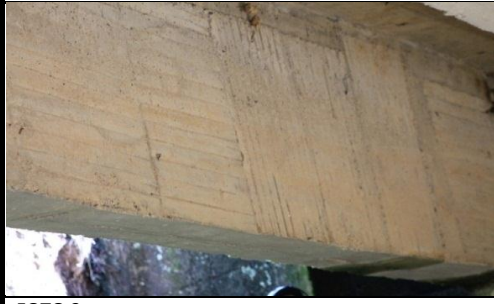
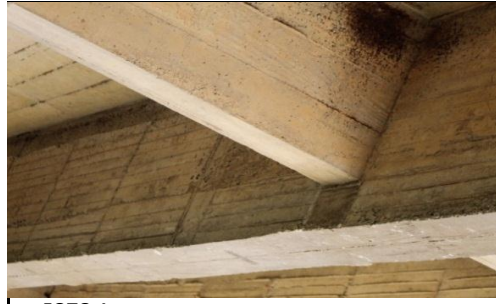
Se observa acero expuesto en menor proporción en RI2 , estas vigas suelen comportarse muy bien ante las solicitaciones impuestas, se han inspeccionado minuciosamente para determinar cualquier falla o fisura por cortante o momento sin encontrar evidencia de daños, sin embargo, hay infiltración sobre las vigas exteriores causada por la falta de instalación de drenes en la losa, se requiere reparación menor de concreto por acero expuesto en mínima proporción.

1 DAÑO PEQUEÑO PERO REPARACIÓN NO ES

TIPO	DESCRIPCIÓN	UNIDAD	CANTIDAD	VALOR UNITARIO	VALOR PARCIAL
31	TRATAMIENTO SUPERFICIAL DE CONCRETO	ML	1,0	225.928	225.928
<b>TOTAL INTERVENCIÓN</b>					<b>225.928</b>

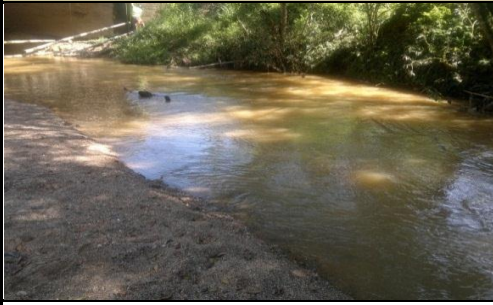
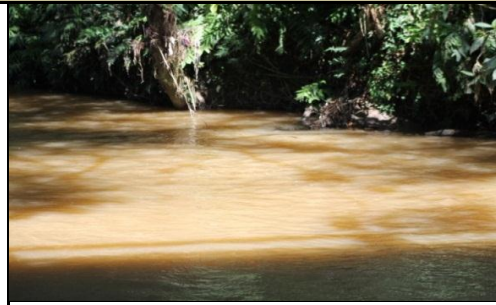
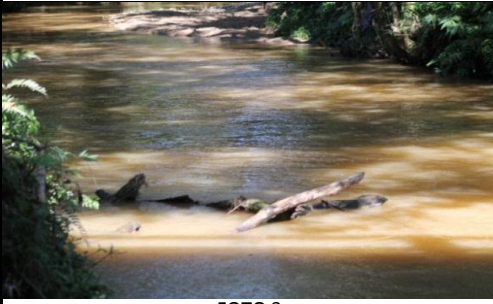
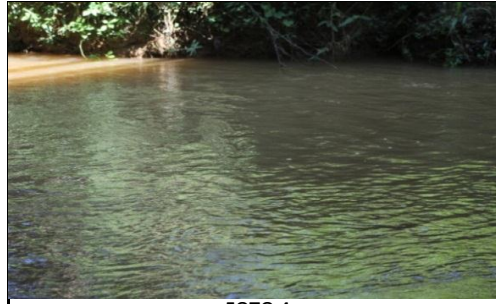
Al momento de la inspección el cauce se encuentra con volúmenes mínimos. No hay evidencia de amenaza a la estructura del puente; tampoco se observa socavación producida por el cause, las corrientes de agua circulan con lentitud en su recorrido.

0 SIN DAÑO O DAÑO INSIGNIFICANTE

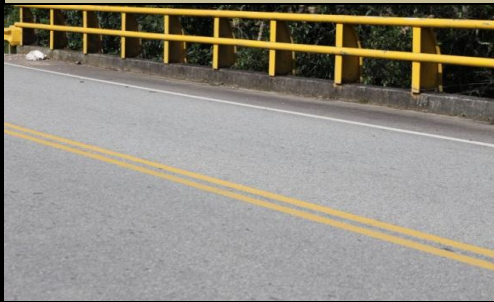
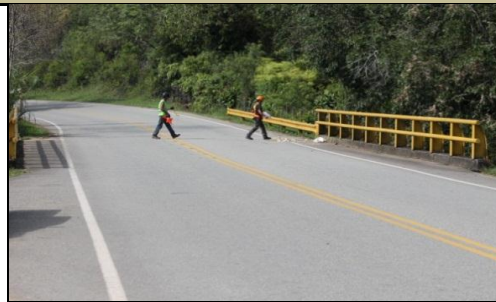
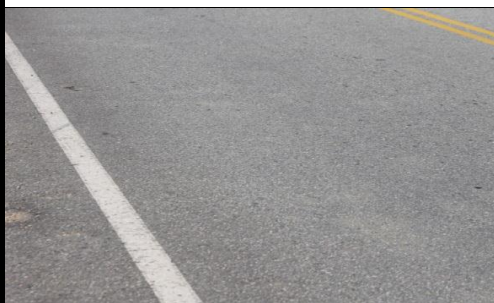
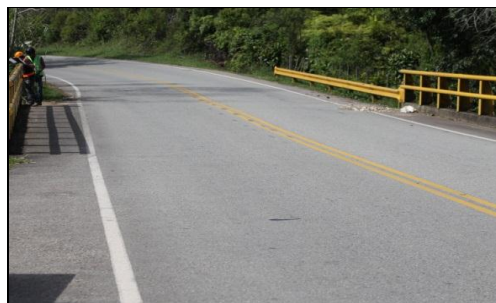
La señalización horizontal se encuentra en buen estado.  
 Es necesario colocar señalización vertical ya que el puente no cuenta con señales de aproximación, capacidad de carga ni velocidad máxima.

1 DAÑO PEQUEÑO PERO REPARACIÓN NO ES NECESARIA (EXCEPTO MANTENIMIENTO MENOR)

TIPO	DESCRIPCIÓN	UNIDAD	CANTIDAD	VALOR UNITARIO	VALOR PARCIAL
92	COLOCACION SEÑAL	UND	6	158.691	952.146
<b>TOTAL INTERVENCIÓN</b>					<b>952.146</b>

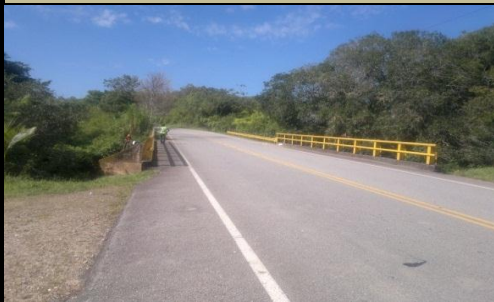
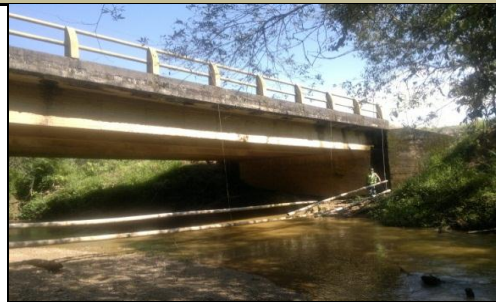
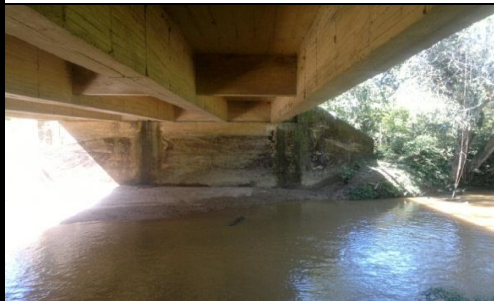
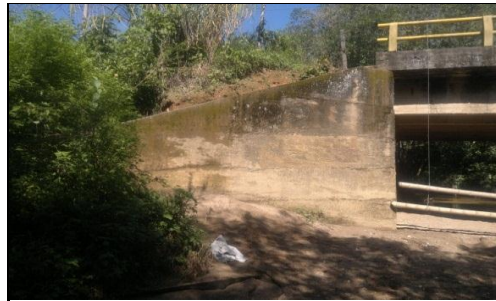
La estructura y los componentes se encuentran en condiciones aceptables cumplen con los propósitos de diseño. Las vigas, placa y los estribos son los elementos que transmiten las cargas impuestas de los vehículos al suelo de fundación, estos componentes funcionan satisfactoriamente al momento de la inspección, la superficie de rodadura en asfalto requiere la reparación de las partes dañadas para disminuir los impactos que se generan por el tráfico a las vigas de carga.

1	DAÑO PEQUEÑO PERO REPARACIÓN NO ES NECESARIA (EXCEPTO MANTENIMIENTO MENOR)
---	--
