**ESTUDIOS DE INSPECCION E INVENTARIO DE PUENTES
DE LA RED NACIONAL DE CARRETERAS
ZONA OCCIDENTE**

**INFORME PUENTE HONDITA O CALAMAR, 01-6206-011.00
PR 59+650
CARRETERA CISNEROS - CRUCE RUTA 45 - PTP BERRIO
DEPARTAMENTO DE ANTIOQUIA**

**INFORME PUENTE HONDITA O CALAMAR
01-6206-011.00
REGIONAL 01 - ANTIOQUIA
CARRETERA CISNEROS - CRUCE RUTA 45 - PTP BERRIO**

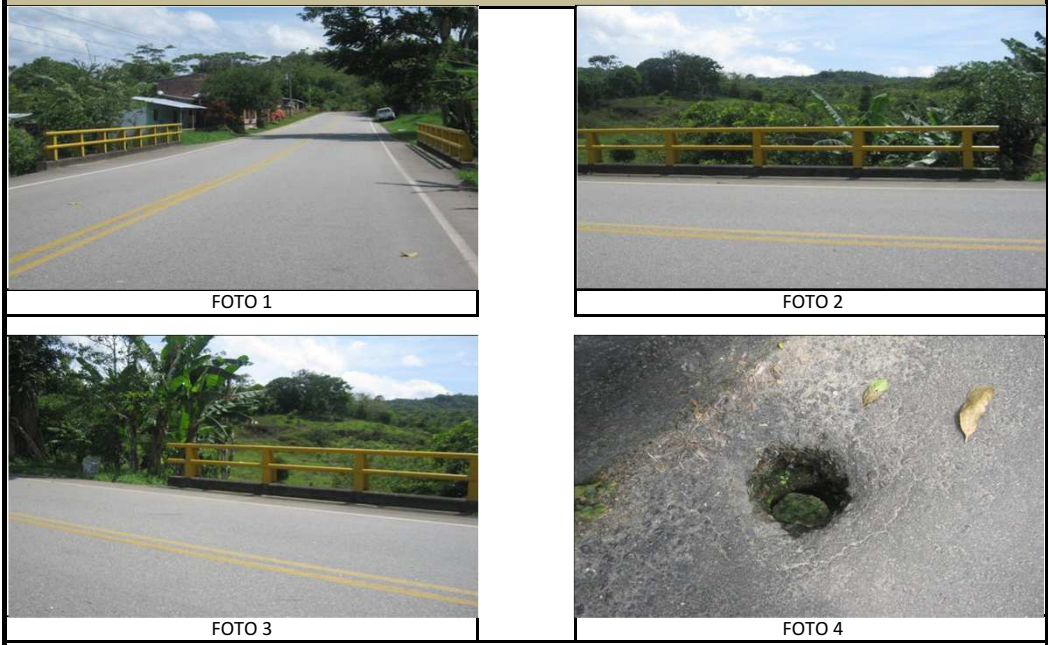
La superficie de rodadura del puente es en asfalto, dicha carpeta se encuentra en muy buenas condiciones. No requiere intervención. Esta capa no permite ver el estado de las losas de acceso, pero no se observan fisuras que puedan significar sobreesfuerzos en estos elementos.

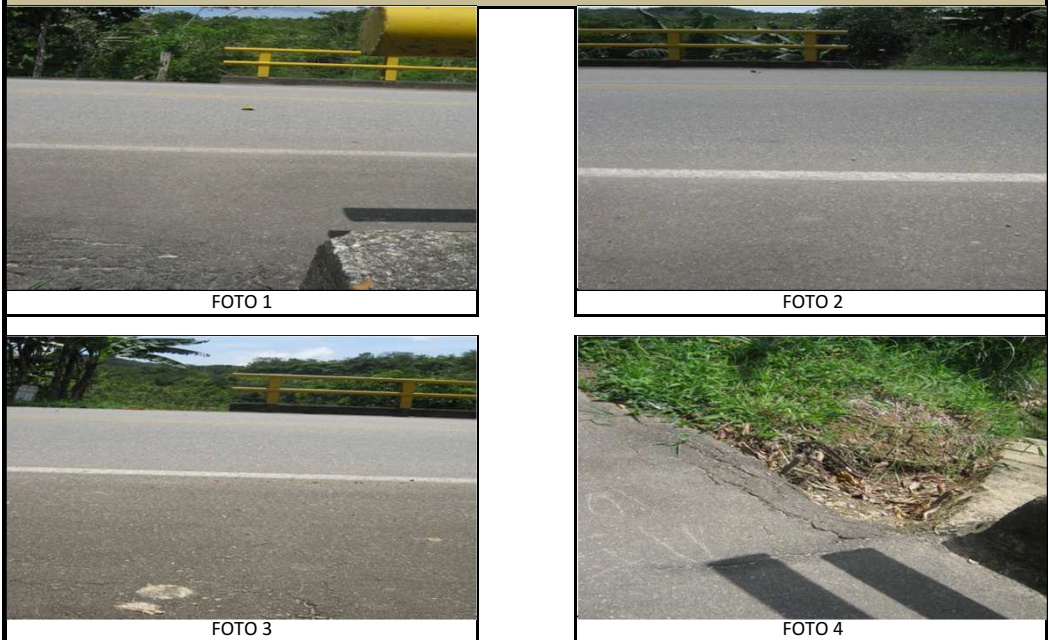
En la inspeccion no se observaron dispositivos de junta, debido a la uniformidad de la carpeta asfaltica y a sus buenas condiciones.

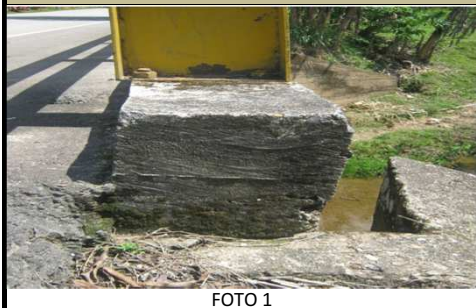
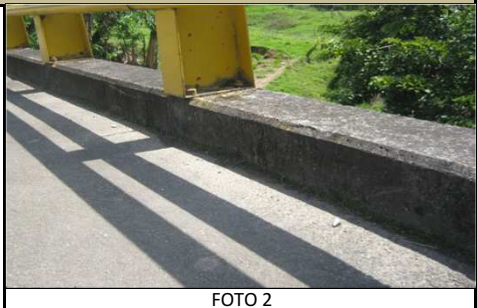
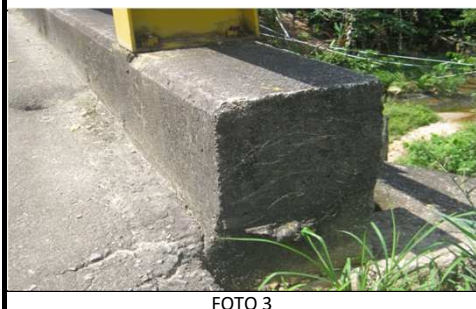
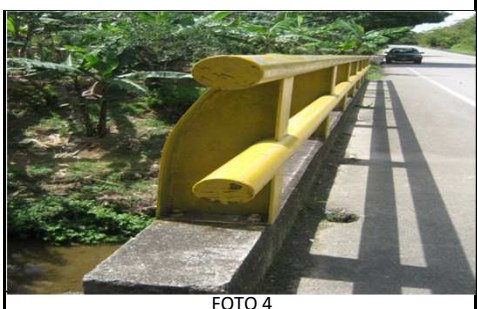
El puente no cuenta con andenes peatonales, los bordillos son elementos rectangulares construidos en concreto reforzado. Durante la inspección no se hicieron evidentes problemas propios de este componente, por lo que no se requiere intervención en este elemento.

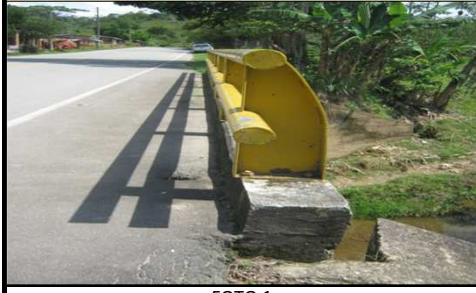
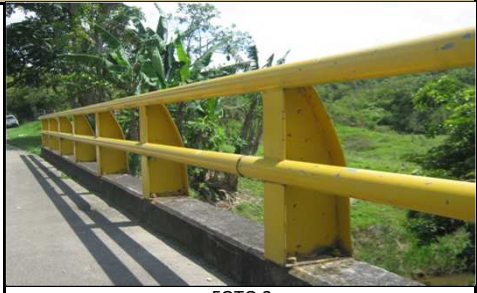
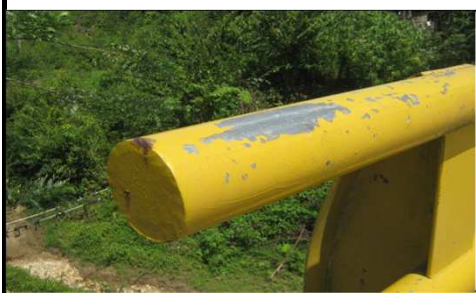
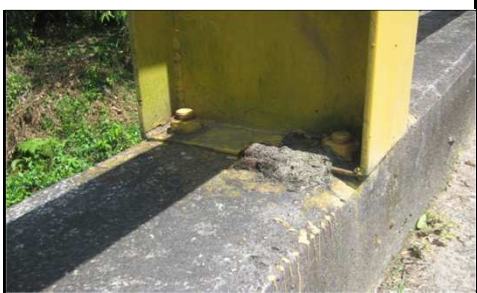
Las barandas del puente se constituyen de pilastras metálicas con pasamanos en tubería también metálica de 4", por medio de la inspección se pudo notar que hay desprendimientos menores de pintura, sin presencia de óxido y suciedad.

1	DAÑO PEQUEÑO PERO REPARACIÓN NO ES NECESARIA (EXCEPTO MANTENIMIENTO MENOR)
---	--

TIPO	DESCRIPCIÓN	UNIDAD	CANTIDAD	VALOR UNITARIO	VALOR PARCIAL
10	LIMPIEZA	ML	31	4.516	139.996
40	PINTURA DE ACERO	ML	31	14.930	462.830
TOTAL INTERVENCIÓN					602.826

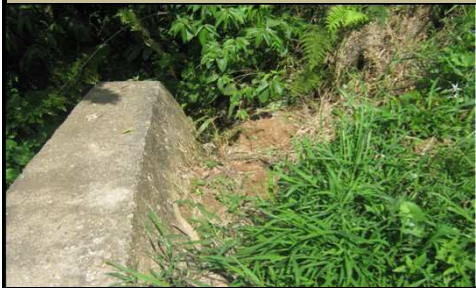
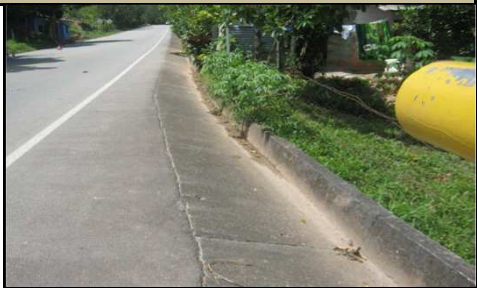
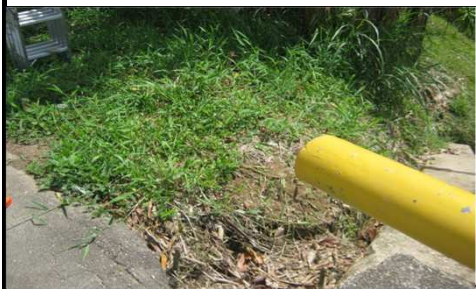
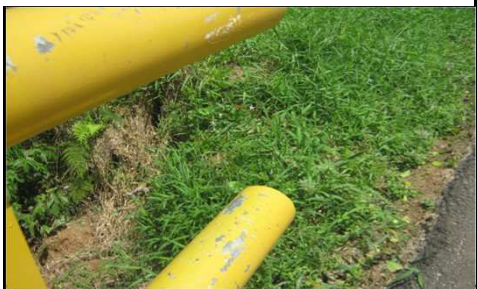
Se observa inicio de socavación en los taludes de los costados derecho e izquierdo sobre el acceso uno, y sobre el costado izquierdo sobre el acceso dos, esta situación se presenta por la falta de cunetas que depositen el agua de escorrentía en la quebrada.

3	DAÑO SIGNIFICATIVO, REPARACIÓN NECESARIA MUY PRONTO
---	---

TIPO	DESCRIPCIÓN	UNIDAD	CANTIDAD	VALOR UNITARIO	VALOR PARCIAL
D	CONSTRUCCION DE CUNETAS	ML	60	126.480	7.588.800
TOTAL INTERVENCIÓN					7.588.800

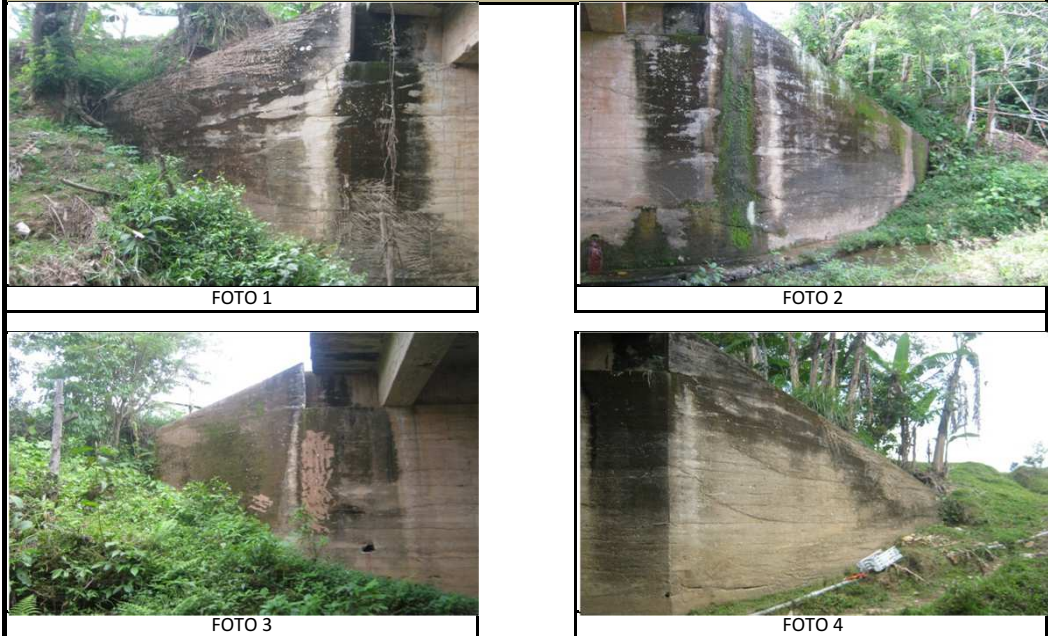
El puente cuenta con cuatro aletas integradas a los estribos, en estos cuatro elementos se observa presencia de musgos debido a la humedad generada por la escorrentía del agua proveniente de la vía y que no esta debidamente encausada por falta de cunetas.

1	DAÑO PEQUEÑO PERO REPARACIÓN NO ES NECESARIA (EXCEPTO MANTENIMIENTO MENOR)
---	--

TIPO	DESCRIPCIÓN	UNIDAD	CANTIDAD	VALOR UNITARIO	VALOR PARCIAL
10	LIMPIEZA	M2	48	8.082	387.936
TOTAL INTERVENCIÓN					387.936

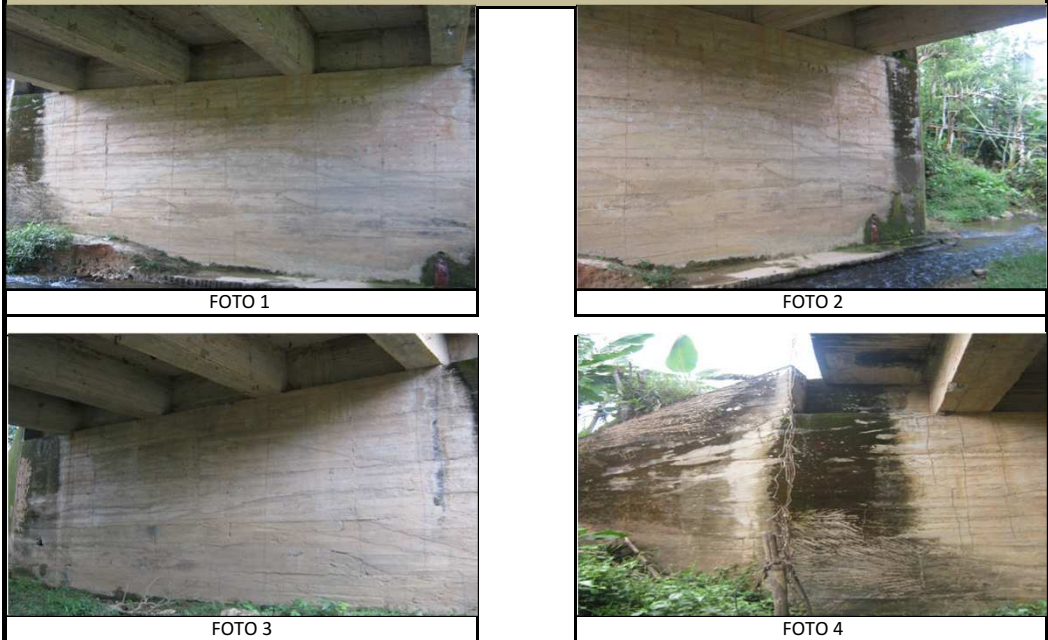
La filtración de agua por hombros de los estribos ha generado humedad, se requiere limpieza, se observan juntas que evidencian vaciado irregular del estribo, que no amenazan su estabilidad.

1	DAÑO PEQUEÑO PERO REPARACIÓN NO ES NECESARIA (EXCEPTO MANTENIMIENTO MENOR)
---	--

TIPO	DESCRIPCIÓN	UNIDAD	CANTIDAD	VALOR UNITARIO	VALOR PARCIAL
10	LIMPIEZA	M2	35,0	8.082	282.870
TOTAL INTERVENCIÓN					282.870

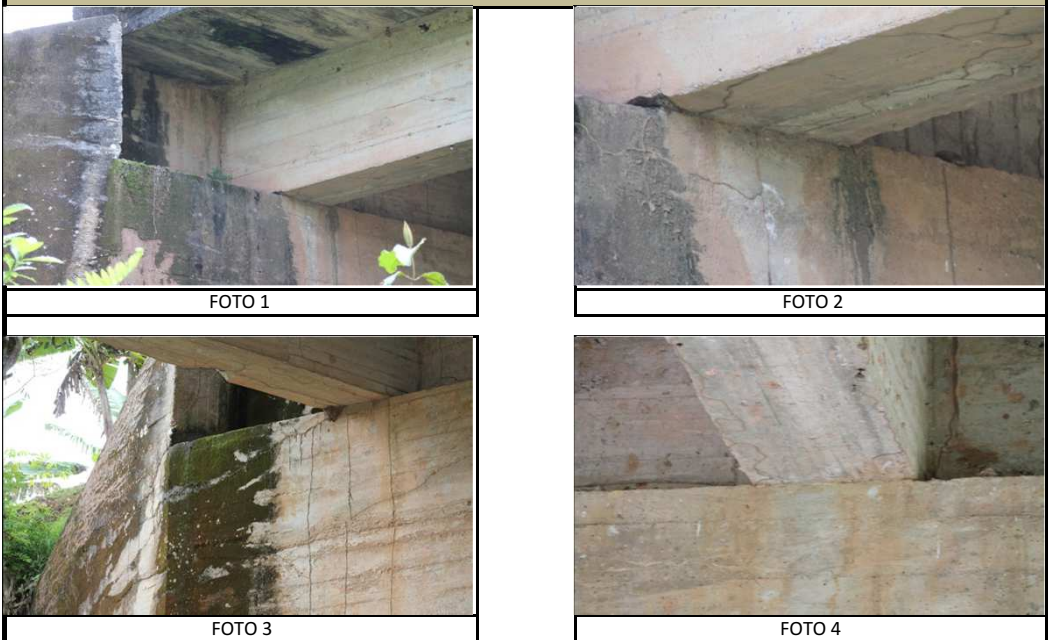
No se observa ningun dispositivo de apoyo diferente al de concreto de viga apoyado sobre concreto de estribo, en estas zonas no se observan problemas en el concreto.

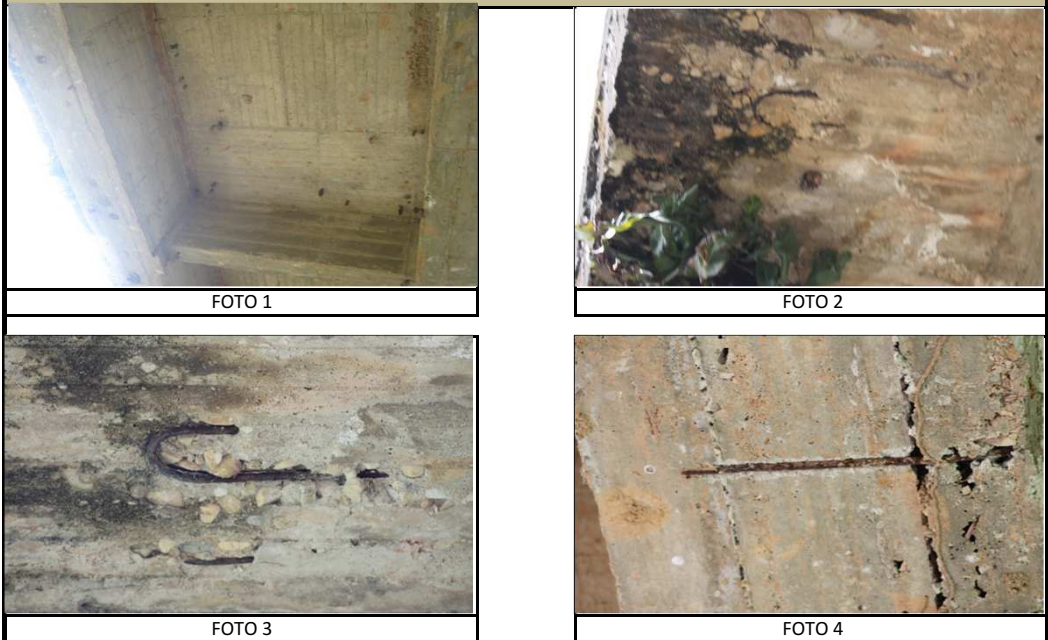
La losa del puente es en concreto reforzado con un espesor de 26 cm. Existen en la losa diferentes zonas con pérdida de sección del concreto, particularmente recubrimientos con oxidación del refuerzo.

3 DAÑO SIGNIFICATIVO, REPARACIÓN NECESARIA MUY PRONTO

TIPO	DESCRIPCIÓN	UNIDAD	CANTIDAD	VALOR UNITARIO	VALOR PARCIAL
B	REPARACION DE CONCRETO	M2	10,0	340.997	3.409.970
TOTAL INTERVENCIÓN					3.409.970

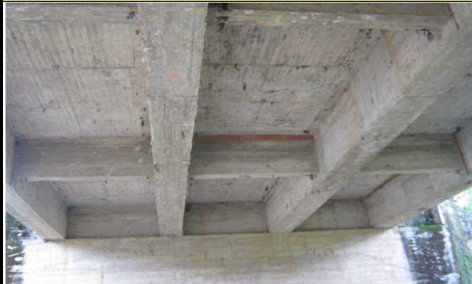
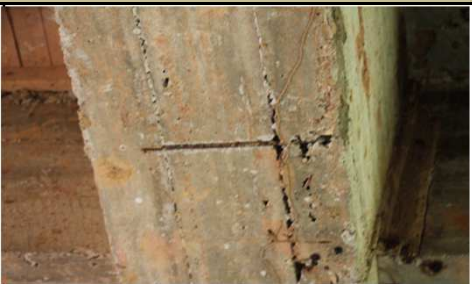
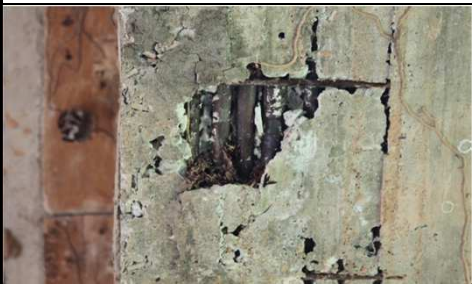
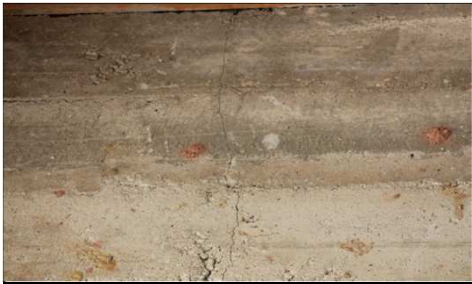
INSTITUTO NACIONAL DE VÍAS-INVIAS					
ESTUDIOS DE INSPECCIÓN E INVENTARIO DE PUENTES DE LA RED NACIONAL DE CARRETERAS ZONA OCCIDENTE					
INFORME DE PUENTE HONDITA O CALAMAR 01-6206-011.00 CISNEROS - CRUCE RUTA 45 - PTP BERRIO					
COMPONENTE 11 - VIGAS/LARGUEROS/DIAFRAGMAS					
TIPO:	VIGAS/LARGUEROS/DIAFRAGMAS				
ESTADO					
La superestructura del puente se compone de cuatro vigas en concreto reforzado con un ancho de 50 cm. y una altura de 100 cm. En las cuatro vigas del puente se observa perdida de recubrimiento con el refuerzo oxidado. Se observa fisura de flexión en VR1 de espesor igual a 0.3 mm.					
REGISTRO FOTOGRÁFICO

11. Vigas / Largueros / Diafragmas	3			24		D	2 ml	2013		En las cuatro vigas del puente se observa pérdida de recubrimiento con el refuerzo y oxidado. Se observa fisura de flexión en VR1 de espesor igual a 0.3 mm.
						A	10 m2	2013

FOTO 3		FOTO 4			
CALIFICACIÓN OBTENIDA EN LA INSPECCIÓN					
3	DAÑO SIGNIFICATIVO, REPARACIÓN NECESARIA MUY PRONTO				
OBRAS DE REPARACIÓN Y/O MANTENIMIENTO					
TIPO	DESCRIPCIÓN	UNIDAD	CANTIDAD	VALOR UNITARIO	VALOR PARCIAL
A	REPARACION DE CONCRETO	M2	10,0	503.043	5.030.430

D	INYECCION DE GRIETAS	ML	2,0	537.607	1.075.214
TOTAL INTERVENCIÓN					6.105.644

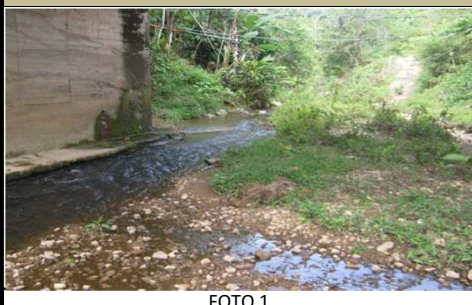
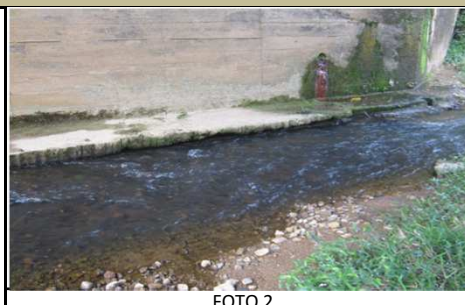
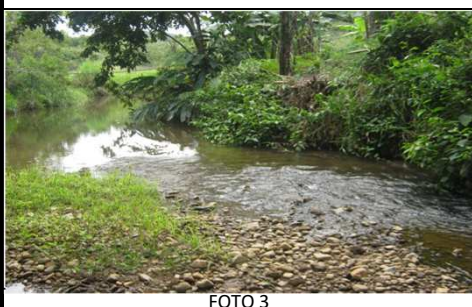
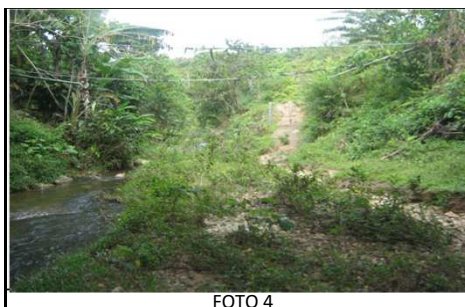
El puente Calamar, como aparece en el registro Sipucol salva, la quebrada La Hondita, se pudo observar poco caudal, el cual no ha generado problemas de socavación o erosión en componentes del puente que afecten su estabilidad.

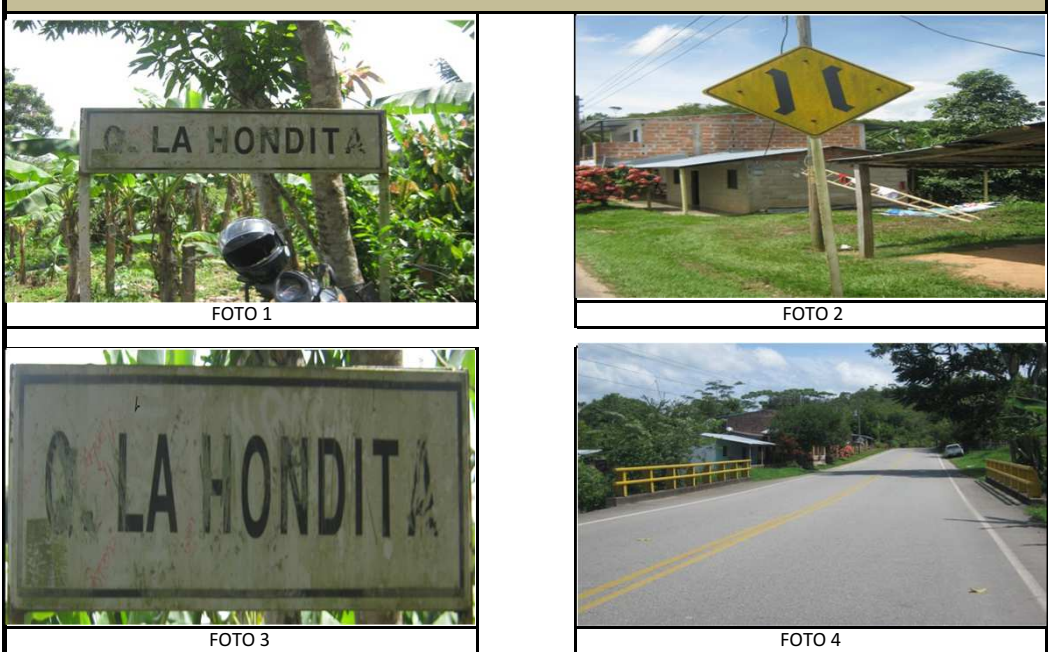
En las cercanías del puente, se pueden observar señales con el nombre de la quebrada y aproximación a puente, dichas señales requieren mantenimiento relacionado con retoque de pintura y limpieza, no existen señales con información de velocidad y carga máxima sobre el puente. En cuanto a señalización horizontal, existen líneas amarillas y blancas en buenas condiciones.

1	DAÑO PEQUEÑO PERO REPARACIÓN NO ES NECESARIA (EXCEPTO MANTENIMIENTO MENOR)
---	--

TIPO	DESCRIPCIÓN	UNIDAD	CANTIDAD	VALOR UNITARIO	VALOR PARCIAL
10	LIMPIEZA	UND	4	11.723	46.892
92	COLOCACION SEÑAL	UND	4	158.691	634.764
TOTAL INTERVENCIÓN					681.656

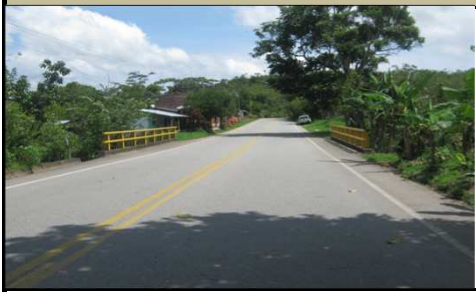
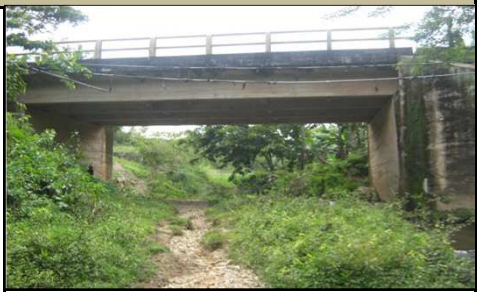
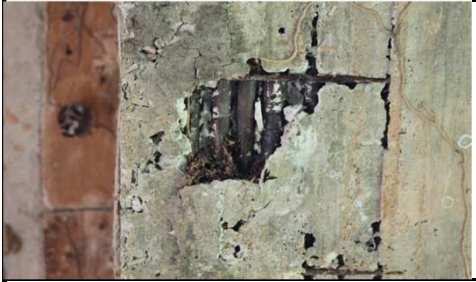
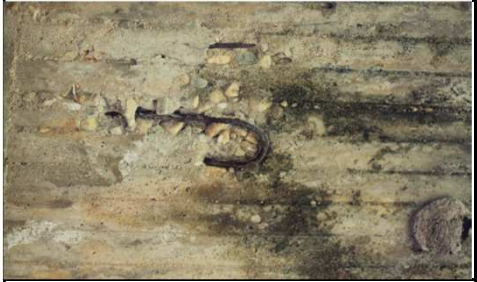
Se deben realizar las reparaciones de los componentes losa y vigas, esenciales para el buen funcionamiento del puente y la seguridad de sus usuarios, por lo tanto se da calificación 3, Daño significativo, reparación necesaria muy pronto.

3 DAÑO SIGNIFICATIVO, REPARACIÓN NECESARIA MUY PRONTO
