**ESTUDIOS DE INSPECCION E INVENTARIO DE PUENTES
DE LA RED NACIONAL DE CARRETERAS
ZONA OCCIDENTE**

**INFORME PUENTE EL VAPOR, 01-6206-012.00
PR 73+0343
CARRETERA CISNEROS- CRUCE RUTA 45- PTO BERRIO
DEPARTAMENTO DE ANTIOQUIA**

**INFORME PUENTE EL VAPOR
01-6206-012.00
REGIONAL 01 - ANTIOQUIA
CARRETERA CISNEROS- CRUCE RUTA 45- PTO BERRIO**

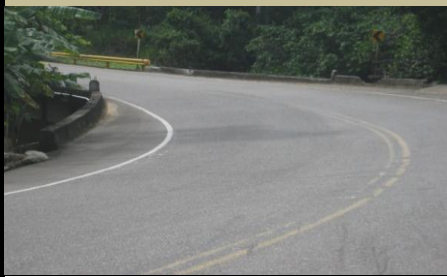
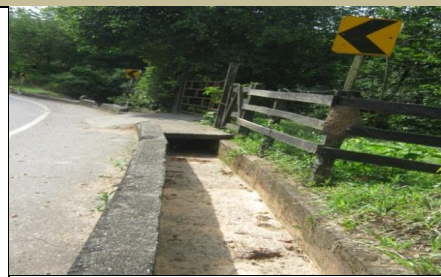
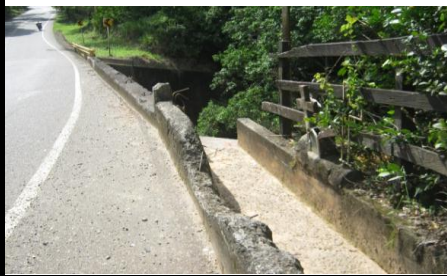
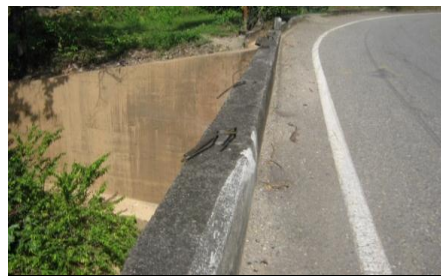
La superficie del puente esta conformada por asfalto sobre losa de concreto. En términos generales la carpeta de rodadura se encuentra en buenas condiciones; no se evidencian fisuras o desgaste. En cuanto al drenaje, es necesario realizar su respectiva reparación en la componente de la losa, debido a su corta longitud, la cual ha generado filtraciones a los elementos mas cercanos como las vigas exteriores. Se recomienda reparar la demarcación horizontal, como parte de la señalización vial del sector.

1 DAÑO PEQUEÑO PERO REPARACIÓN NO ES NECESARIA (EXCEPTO MANTENIMIENTO MENOR)

- La superficie del puente no presenta daños en el asfalto. En esta componente se recomienda realizar la demarcación horizontal como parte de la señalización vial del sector, dado que actualmente se evidencia muy borrosa.

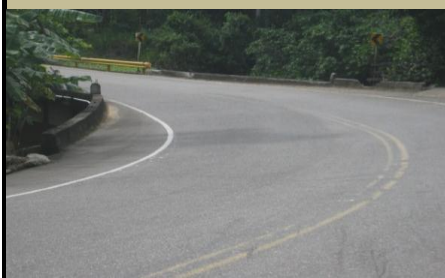
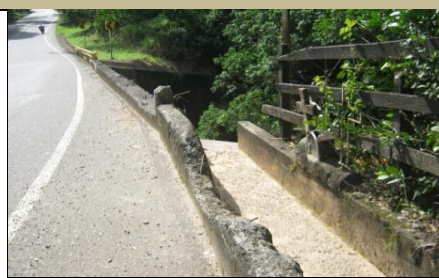
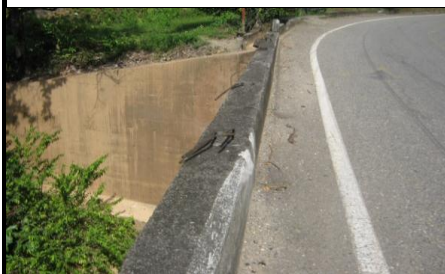
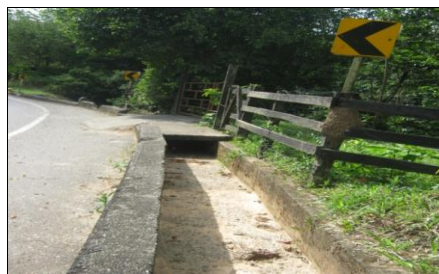
En cuanto a las juntas de expansión, no se identifica tal dispositivo. Sin embargo, es posible visualizar que no presenta daños de ningún tipo , ya que no se evidencian filtraciones hacia la subestructura, ni fisuras en la superficie de asfalto. Dado lo anterior, no es necesario intervenir la componente.

0 SIN DAÑO O DAÑO INSIGNIFICANTE

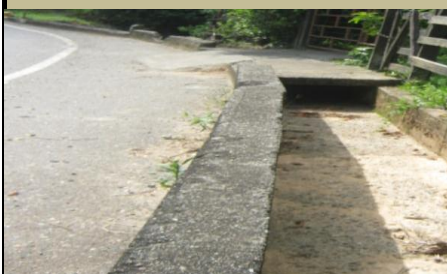
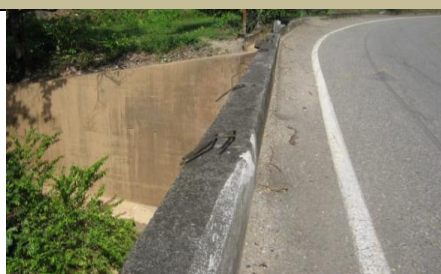
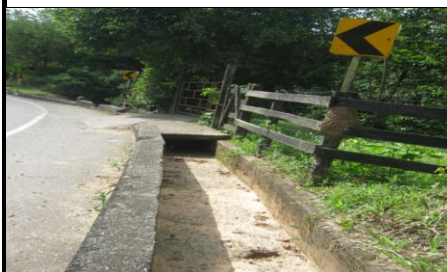
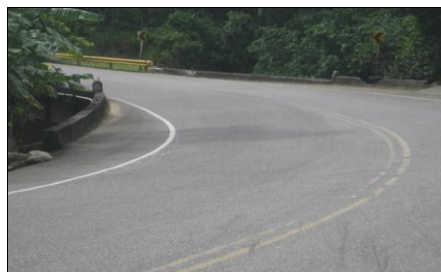
El puente cuenta con bordillos en ambos costados, los cuales fueron construidos en concreto reforzado. En general se observa que dicho elemento se encuentra en regular estado, ya que junto con la baranda del puente ha sido destruido. Por lo anterior, se recomienda realizar limpieza, reparación de concreto en las zonas afectadas y pintura.

2 ALGÚN DAÑO, REPARACIÓN NECESARIA CUANDO SE PRESENTE LA OCASIÓN. EL COMPONENTE FUNCIONA COMO SE DISEÑÓ

- En cuanto a los bordillos existentes; se evidencia en su mayoría concreto averiado; el cual requiere su respectiva reparación con el fin de servir de soporte a la nueva baranda a construir, debido a que la existente se encuentra totalmente deteriorada y no cumple con su adecuada función. Adicionalmente pintura general en ambos elementos.

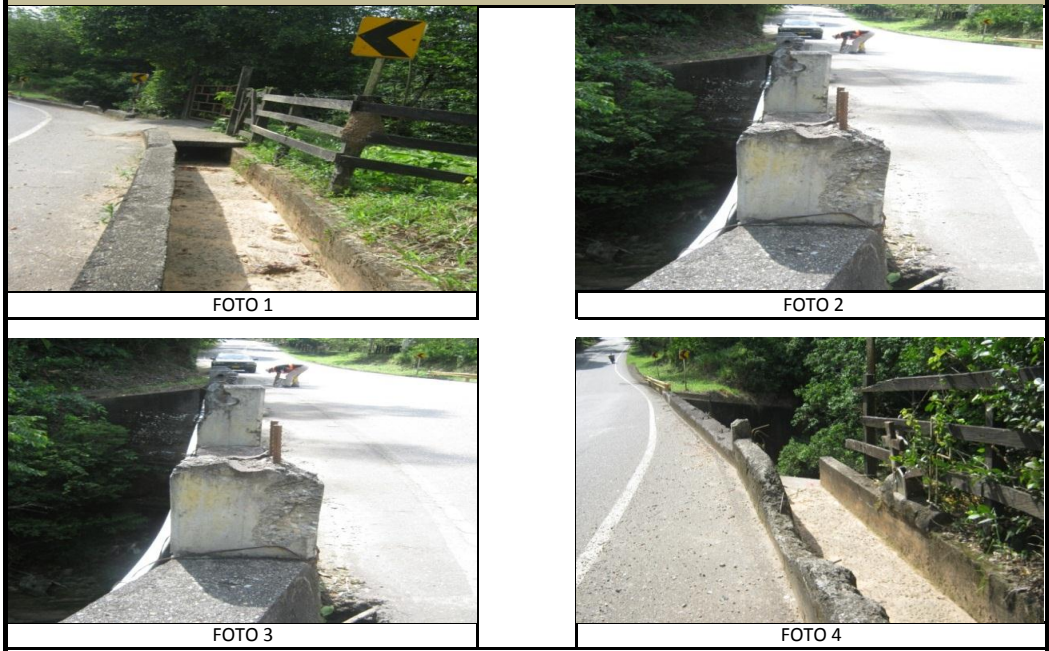
El puente presenta una baranda en concreto totalmente destruida. Se evidencian pilastras y pasamanos demolidos y con acero expuesto. Por lo tanto, siendo este elemento vital para la seguridad de quienes transitan la zona; se recomienda el cambio de la baranda; por una nueva que cumpla con la normatividad vigente, además de su respectiva pintura.

3 DAÑO SIGNIFICATIVO, REPARACIÓN NECESARIA MUY PRONTO

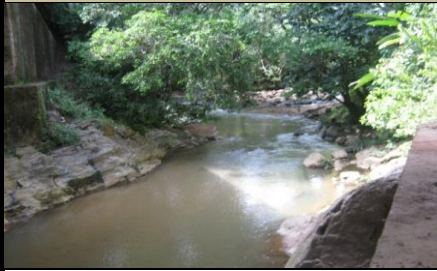
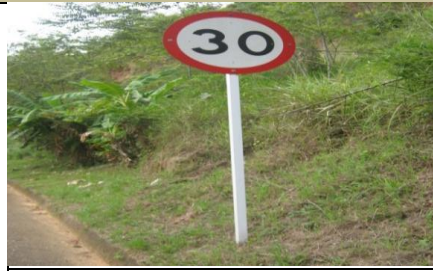
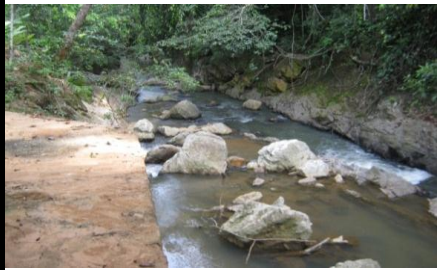
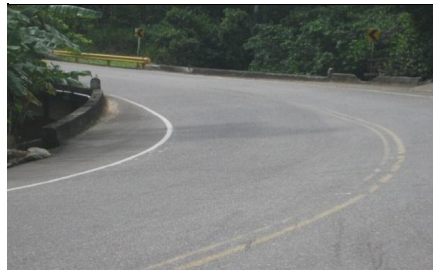
Los taludes de este puente estan conformados correctamente, sin riesgo para la estabilidad de la superestructura. Sin embargo se observa gran cantidad de material vegetal en estas zonas, el cual requiere ser removido, como parte del mantenimiento rutinario del elemento.

0 SIN DAÑO O DAÑO INSIGNIFICANTE

- Limpieza general en el área de los conos y las aletas, dada la gran cantidad de vegetación que se observa en estas zonas y las humedades presentes, producto de la escorrentía superficial.

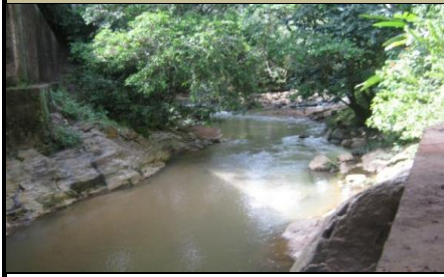
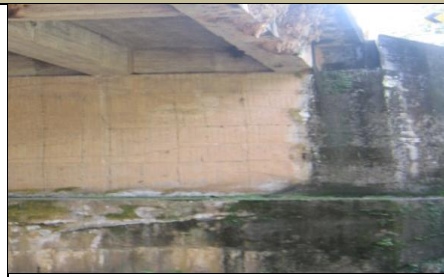
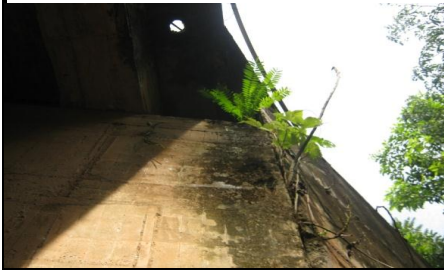
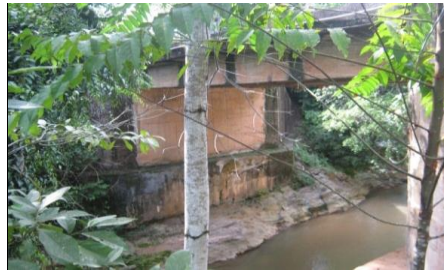
las aletas de la estructura integradas con los estribos se encuentran en posición correcta, se observa contaminación debido al lavado diferencial constante por el flujo de agua entre el suelo contenido y la superficie externa; sin embargo, este componente se encuentra en buen estado y se comporta como se diseñó. Se recomienda realizar limpieza general, con el fin de evitar que las humedades presentes afecten el concreto del elemento.

0 SIN DAÑO O DAÑO INSIGNIFICANTE

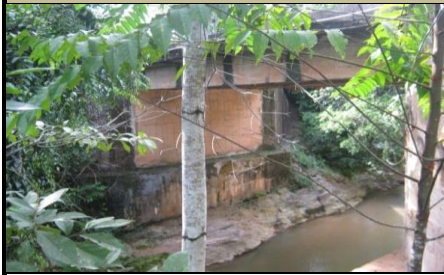
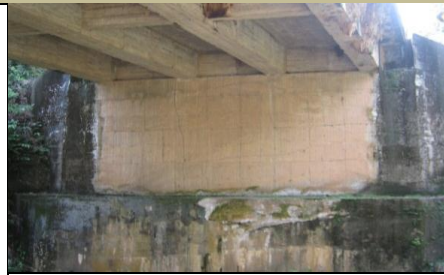
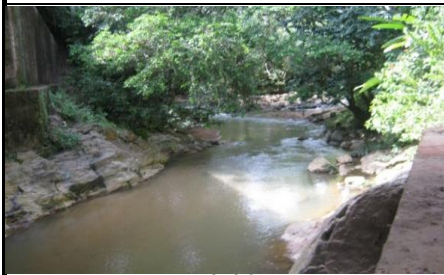
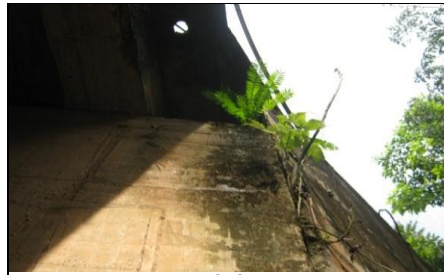
Estribos integrados a las aletas en concreto reforzado. En términos generales, ambos estribos se encuentran en buen estado; sin embargo se observa una fisura de espesor menor a 0.3 mm, con una longitud de 3.00 m, en el estribo 2 bajo la viga 3; la cual requiere ser reparada, con el fin de evitar daños de mayor consideración, mediante tratamiento superficial en esta zona.

1	DAÑO PEQUEÑO PERO REPARACIÓN NO ES NECESARIA (EXCEPTO MANTENIMIENTO MENOR)
---	--

- En cuanto a los estribos, es necesario realizar tratamiento superficial de concreto que se encuentra fisurado en mínimas proporciones; esto sin afectar la estabilidad de la superestructura.

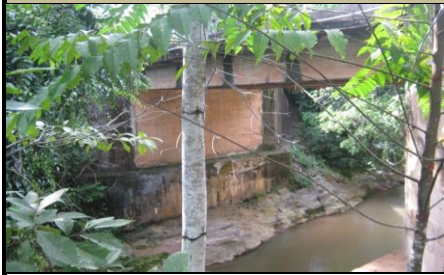
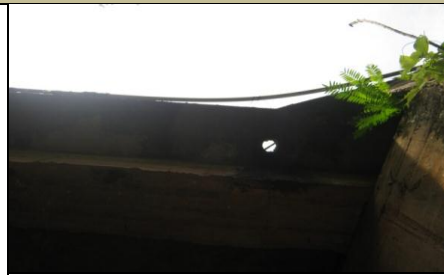
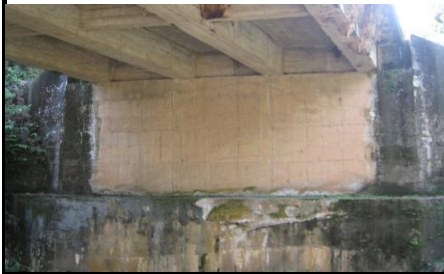
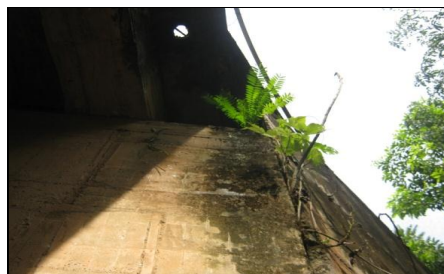
El puente cuenta con apoyos correspondientes a simples juntas de construcción, las cuales se encuentran en buenas condiciones; no se evidencian pérdidas de concreto u otro tipo de daño que afecte el amortiguamiento de la superestructura. Por lo tanto, no es necesario realizar ningún tipo de intervención.

0 SIN DAÑO O DAÑO INSIGNIFICANTE

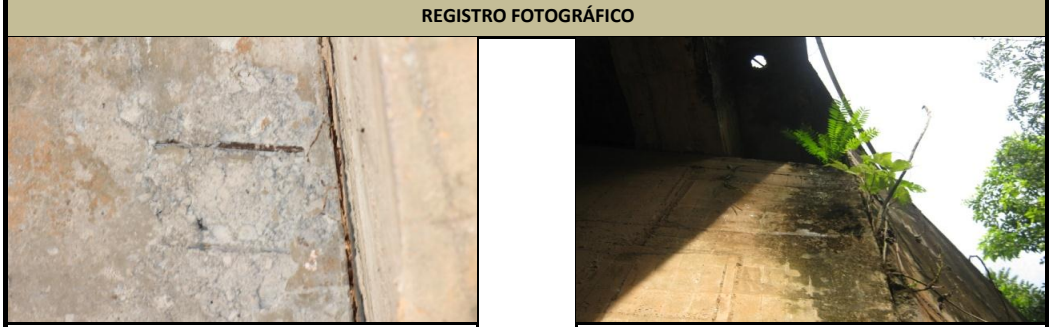
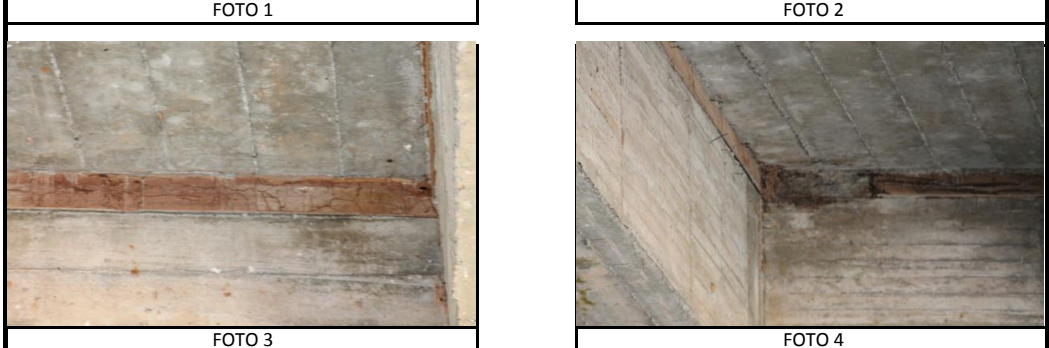
El tablero del puente esta conformado por una losa en concreto reforzado, la cual presenta problemas debido a numerables zonas porosas, con pérdida de concreto y acero expuesto; así mismo se evidencia drenaje en condiciones desfavorables, con contaminación por humedad y poca longitud, que permite filtraciones en la losa y humedades en las vigas exteriores. Se necesita reparación del concreto en las zonas afectadas y alargamiento del drenaje ubicado en los voladizos.

3	DAÑO SIGNIFICATIVO, REPARACIÓN NECESARIA MUY PRONTO
---	---

- En cuanto a la losa, se evidencian numerables zonas con hormigoneo y exposición del acero de refuerzo, el cual requiere ser reparado con prontitud; pues de continuar progresando el reforzamiento podría perder sus propiedades estructurales por corrosión y fallar. Adicionalmente, se recomienda alargar el drenaje ubicado en los voladizos, ya que por su corta distancia ha generado filtraciones en la losa y humedades en las vigas exteriores.

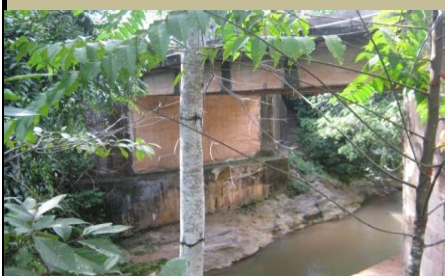
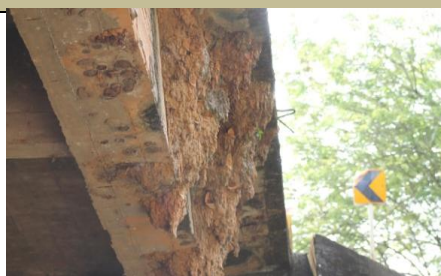
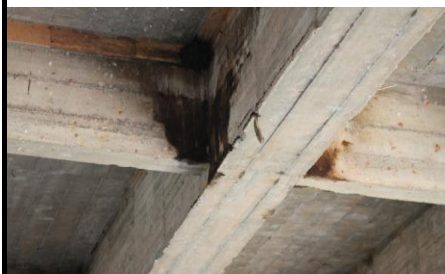
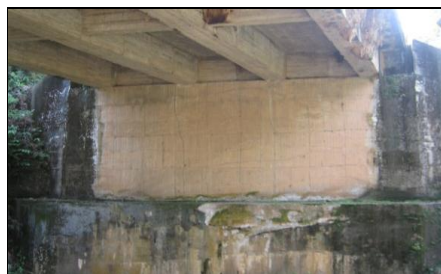
El puente cuenta con cuatro vigas simplemente apoyadas con sección transversal constante en concreto reforzado y dos riostras intermedias. En general, no se evidencian daños importantes en el concreto que afecten la estabilidad de la superestructura. Sin embargo, se observa gran contaminación en las vigas exteriores, producto de las filtraciones de material de escorrentía superficial y humedades por el regular estado del drenaje. Dado lo anterior, es necesario como parte del mantenimiento rutinario del mismo, realizar limpieza general de la componente.

1	DAÑO PEQUEÑO PERO REPARACIÓN NO ES NECESARIA (EXCEPTO MANTENIMIENTO MENOR)
---	--

- Las vigas no presentan daños en el concreto; sin embargo se encuentran contaminadas con material de escorrentía superficial, el cual se filtra por los drenes. Por lo tanto se sugiere realizar la respectiva reparación.

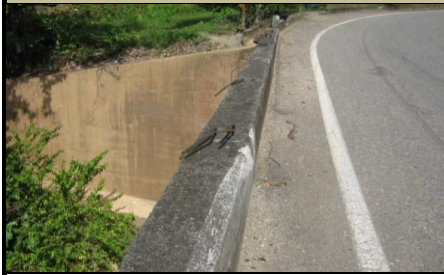
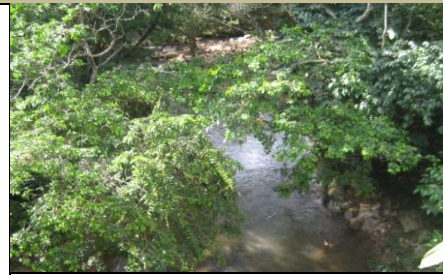
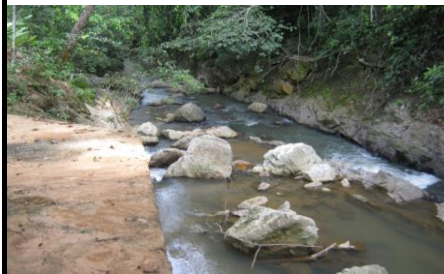
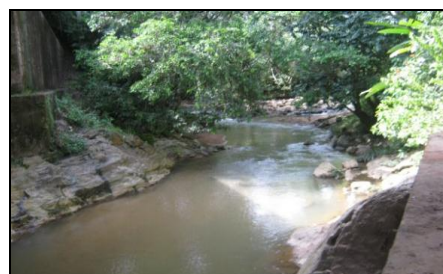
El cauce corresponde a la Quebrada el Vapor con un ancho de cauce de 11.90m y gálibo medio de 8.90m. Se evidencia un flujo de poca corriente, sin contaminación o malos olores. En general, este elemento no representa riesgo para los elementos de la subestructura. Por lo tanto no es necesario realizar ningún tipo de intervención.

0 SIN DAÑO O DAÑO INSIGNIFICANTE

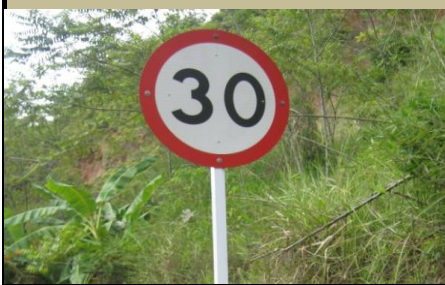
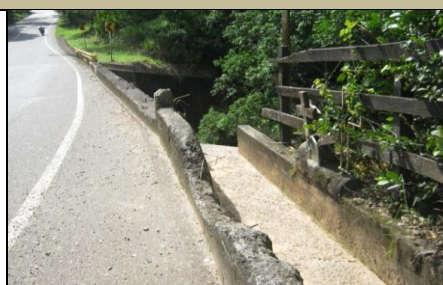
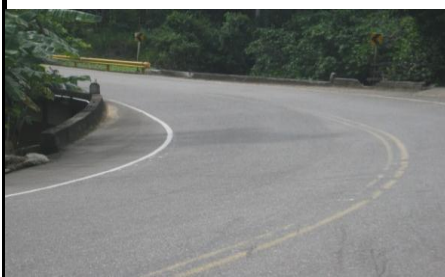
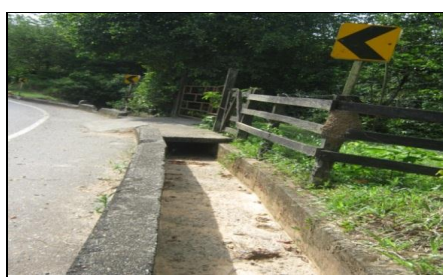
El puente cuenta con dos señales al ingreso y salida del puente, correspondientes a la velocidad máxima; sin embargo, se requiere la instalación de señal vertical que indique la carga máxima permitida y la identificación del puente. Lo anterior, con el fin de brindar mayor seguridad para quienes transitan el lugar.

1 DAÑO PEQUEÑO PERO REPARACIÓN NO ES NECESARIA (EXCEPTO MANTENIMIENTO MENOR)

- Es necesario completar la señalización vertical con el fin de brindar la adecuada información y seguridad a quienes transitan el lugar.
 - Próxima inspección principal en el año 2014

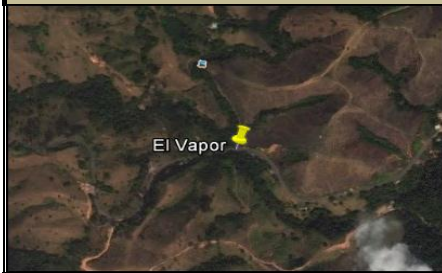
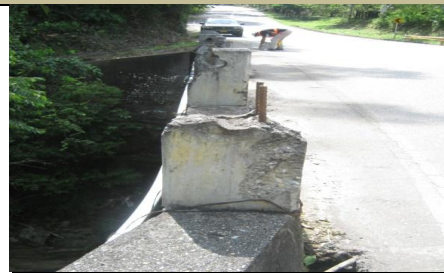
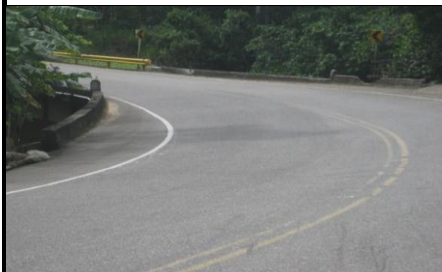
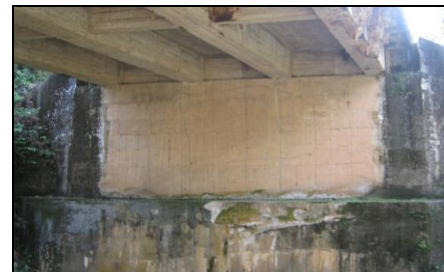
El puente en su componente general se ha calificado como tipo 3 (daño significativo, reparación necesario muy pronto). Dado que algunas componentes del mismo como las barandas y la losa, requieren ser intervenidos con prontitud, ya que son elementos de gran importancia para la estabilidad y seguridad de la superestructura.

3 DAÑO SIGNIFICATIVO, REPARACIÓN NECESARIA MUY PRONTO

- El puente en su componente general se ha calificado como tipo 3 (daño significativo, reparación necesario muy pronto). Dado que algunas componentes del mismo como las barandas y la losa, requieren ser intervenidos con prontitud, ya que son elementos de gran importancia para la estabilidad y seguridad de la superestructura.
