**ESTUDIOS DE INSPECCION E INVENTARIO DE PUENTES
DE LA RED NACIONAL DE CARRETERAS
ZONA OCCIDENTE**

**INFORME PUENTE LA ALPINA, 01-6206-013.00
PR 80+0150
CARRETERA CISNEROS-CRUCE RUTA 45- PTO BERRIO
DEPARTAMENTO DE ANTIOQUIA**

**INFORME PUENTE LA ALPINA
01-6206-013.00
REGIONAL 01 - ANTIOQUIA
CARRETERA CISNEROS-CRUCE RUTA 45- PTO BERRIO**

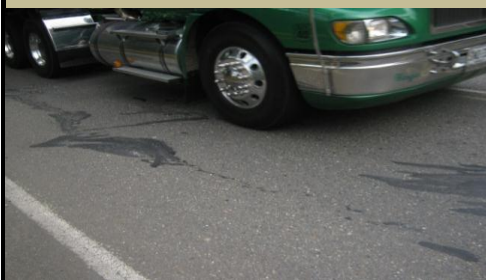
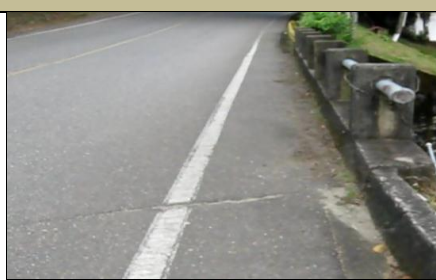
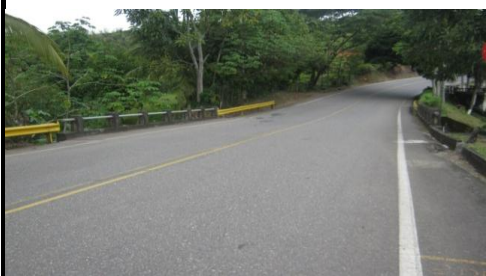
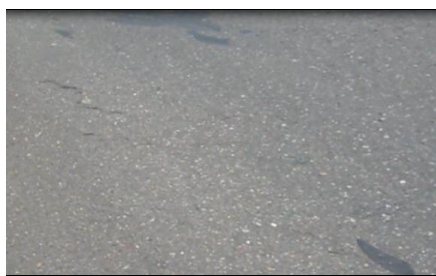
COMPONENTE 1 - SUPERFICIE DEL PUENTE

La superficie del puente es una carpeta asfáltica, en la cual se observan grietas longitudinales de baja consideración; se evidencia el reciente mantenimiento de la misma, mediante bacheo asfáltico. El estado general es bueno, solo se requiere sello de las fisuras. Se cuenta con bombeo hacia los laterales de la vía para evacuar las aguas por las cunetas, no se aprecian losas de aproximación, si estas existen deben estar bajo la superficie del asfalto. Se cuenta con buena señalización horizontal o demarcación en la vía. El drenaje, por su parte debe ser intervenido dado se regular estado, en la componente de la losa.

1 DAÑO PEQUEÑO PERO REPARACIÓN NO ES NECESARIA (EXCEPTO MANTENIMIENTO MENOR)

TIPO	DESCRIPCIÓN	UNIDAD	CANTIDAD	VALOR UNITARIO	VALOR PARCIAL
23	SELLO DE FISURAS	M2	5	74.198	370.990
TOTAL INTERVENCIÓN					370.990

- La superficie asfáltica presenta algunas fisuras mínimas que requieren ser selladas, con el fin de evitar el progreso y daños de mayor importancia. En cuanto a la demarcación horizontal, esta se encuentra en buen estado.

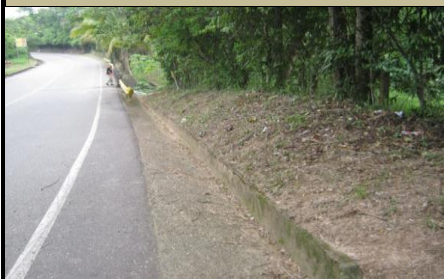
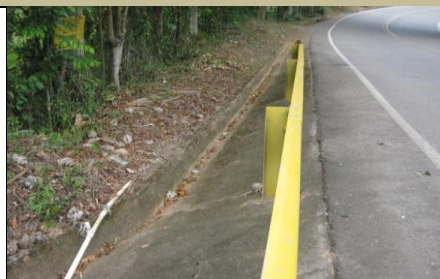
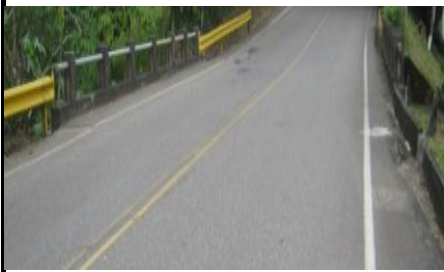
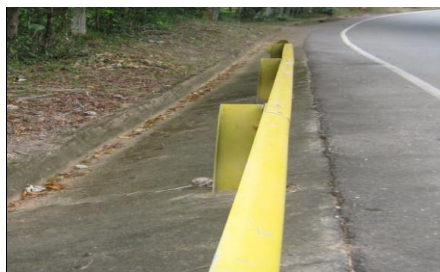
COMPONENTE 2 - JUNTAS DE EXPANSION

No se observa dispositivo de junta de expansión, si esta existe se encuentra debajo de la carpeta asfáltica. Sin embargo no se evidencian filtraciones hacia la subestructura; por lo cual se intuye que el elemento funciona adecuadamente. Dado lo anterior, no es necesario realizar ningún tipo de intervención en el elemento.

0 SIN DAÑO O DAÑO INSIGNIFICANTE

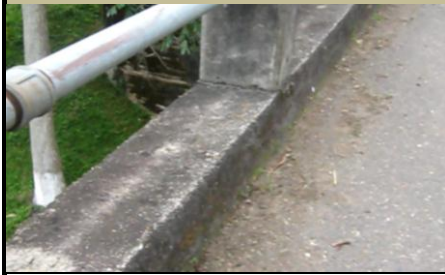
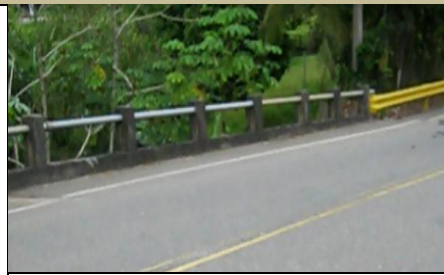
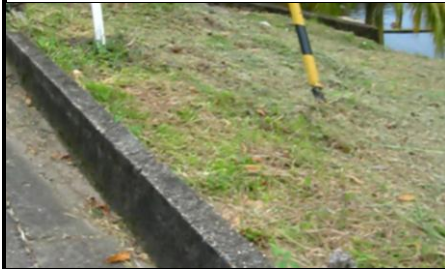
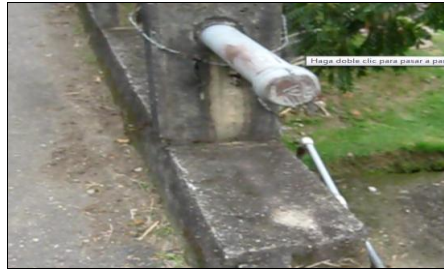
COMPONENTE 3 - ANDENES/BORDILLOS

El puente no cuenta con andenes peatonales, pero presenta bordillos rectangulares en concreto a ambos lados de la calzada. El estado general de este componente es bueno, solo se recomienda limpieza y pintura general como parte del mantenimiento rutinario del puente.

0 SIN DAÑO O DAÑO INSIGNIFICANTE

TIPO	DESCRIPCIÓN	UNIDAD	CANTIDAD	VALOR UNITARIO	VALOR PARCIAL
10	LIMPIEZA	ML	26	2.294	59.644
34	PINTURA DE CONCRETO	ML	26	9.569	248.794
TOTAL INTERVENCIÓN					308.438

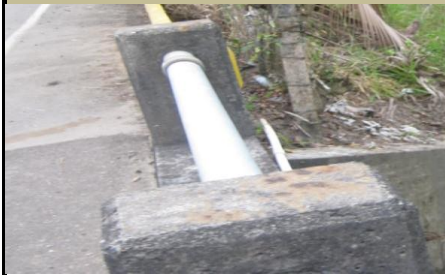
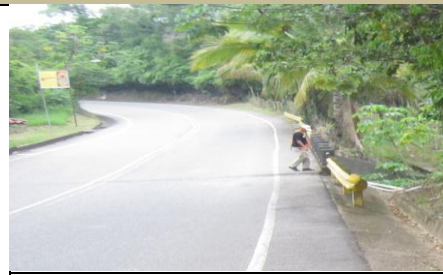
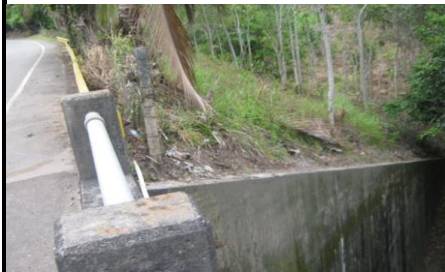
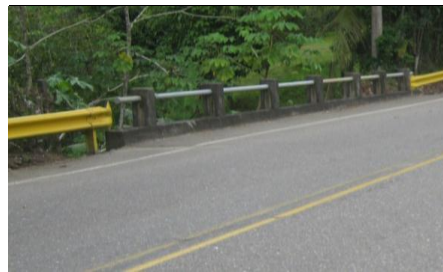
COMPONENTE 4 - BARANDAS

El puente cuenta con barandas en concreto sólido, con pasamanos metálicos. En términos generales la componente se encuentra en buenas condiciones, sin embargo como parte del mantenimiento rutinario se recomienda limpieza y pintura general.

0 SIN DAÑO O DAÑO INSIGNIFICANTE

TIPO	DESCRIPCIÓN	UNIDAD	CANTIDAD	VALOR UNITARIO	VALOR PARCIAL
10	LIMPIEZA	ML	30	4.516	135.480
40	PINTURA DE ACERO	ML	30	14.930	447.900
TOTAL INTERVENCIÓN					583.380

- Se recomienda como parte del mantenimiento rutinario del puente la limpieza y pintura en concreto y acero de bordillos y barandas, respectivamente.
 - Dada la gran cantidad de vegetación que se encuentra en los conos del puente es necesario que se realice la respectiva limpieza como parte del mantenimiento rutinario del elemento.

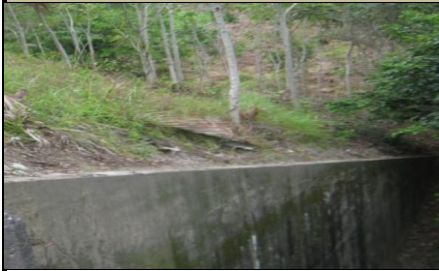
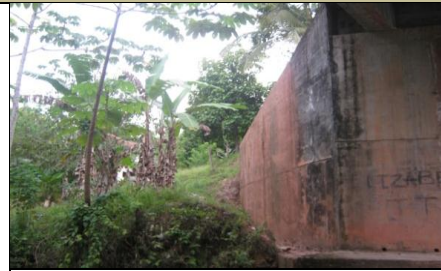
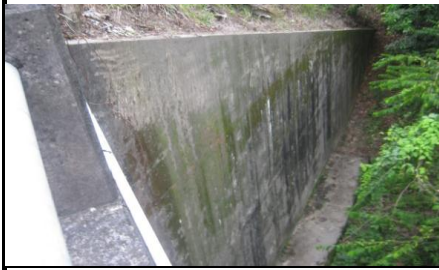
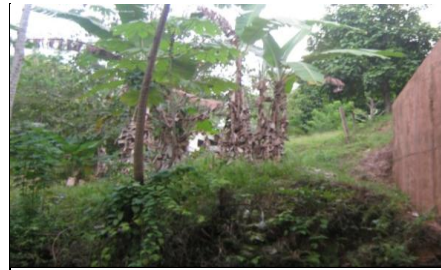
COMPONENTE 5 - CONOS/TALUDES

Las aletas vinculadas a los estribos conforman los llenos de los accesos y se conecta en forma directa con el terreno natural. Hacia los cuatro conos del puente se observa abundante vegetación que puede generar empujes hacia las aletas y ocasionar daños de consideración. Dado lo anterior, realizar limpieza de la vegetación de estas zonas que comienza a desarrollarse en la cara de las aletas.

0 SIN DAÑO O DAÑO INSIGNIFICANTE

TIPO	DESCRIPCIÓN	UNIDAD	CANTIDAD	VALOR UNITARIO	VALOR PARCIAL
10	LIMPIEZA	M2	80	2.686	214.880
TOTAL INTERVENCIÓN					214.880

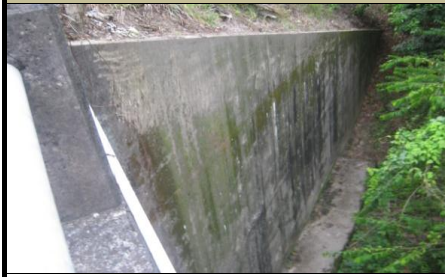
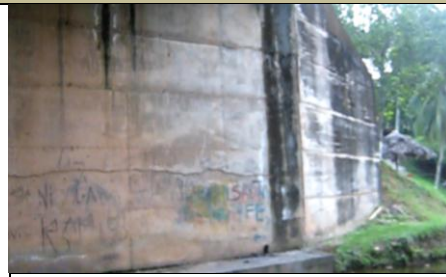
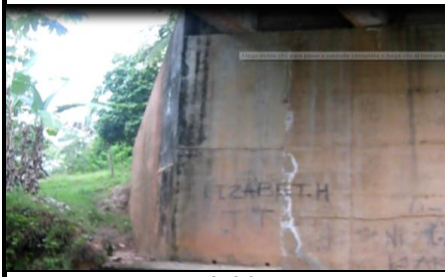
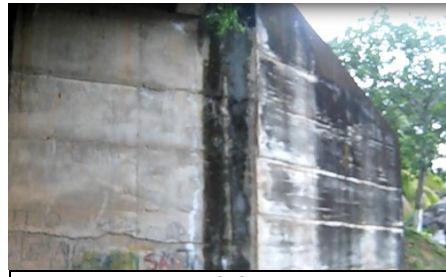
COMPONENTE 6 - ALETAS

Aletas separadas de los estribos. En general no se evidencian daños en el concreto o deterioro del mismo. Sin embargo se requiere limpieza como parte del mantenimiento rutinario del elemento, por fuerte presencia de líquenes adheridos en esta componente.

0 SIN DAÑO O DAÑO INSIGNIFICANTE

TIPO	DESCRIPCIÓN	UNIDAD	CANTIDAD	VALOR UNITARIO	VALOR PARCIAL
10	LIMPIEZA	M2	51	8.082	412.182
TOTAL INTERVENCIÓN					412.182

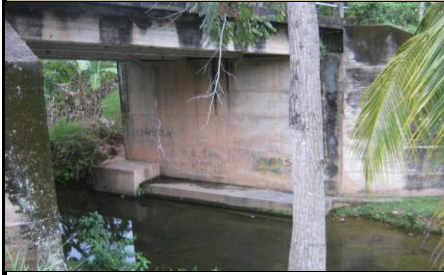
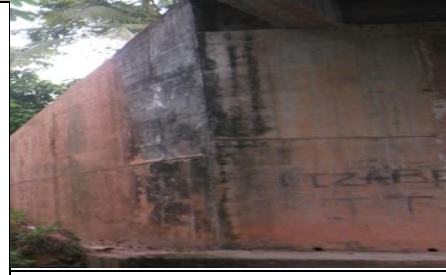
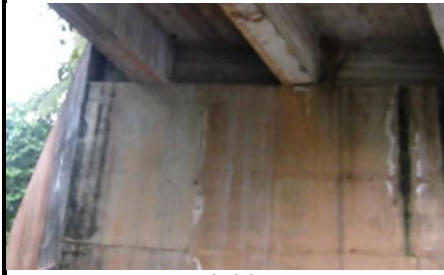
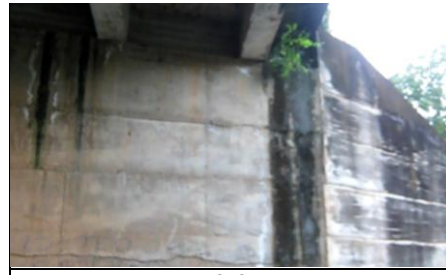
COMPONENTE 7 - ESTRIBOS

Estribos con aletas separadas. En general se observan humedades con manchas blancas y negras, con presencia de musgo en mínima proporción hacia los extremos de los estribos; dicha humedad proveniente de la escorrentía superficial. Sin embargo no se observa concreto deteriorado o fisurado. Dado lo anterior se debe realizar la respectiva limpieza del elemento, como parte del mantenimiento rutinario del mismo.

0 SIN DAÑO O DAÑO INSIGNIFICANTE

TIPO	DESCRIPCIÓN	UNIDAD	CANTIDAD	VALOR UNITARIO	VALOR PARCIAL
10	LIMPIEZA	M2	148	8.082	1.196.136
TOTAL INTERVENCIÓN					1.196.136

- Limpieza general en estribos y aletas, debido a las grandes humedades que se evidencian con adherencia de vegetación. Es importante realizar dicha actividad ya que se pueden ocasionar daños en el concreto.

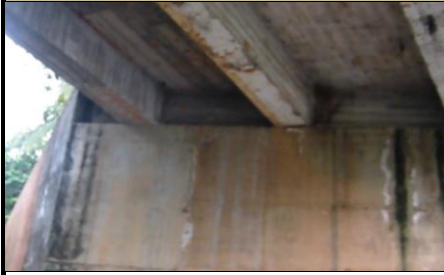
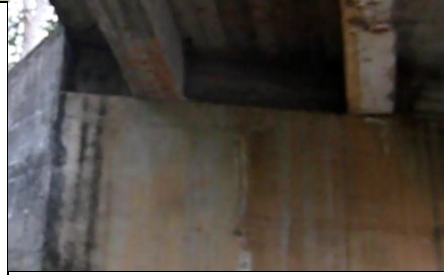
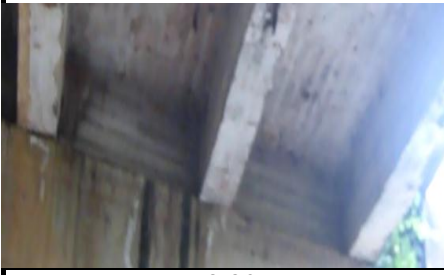
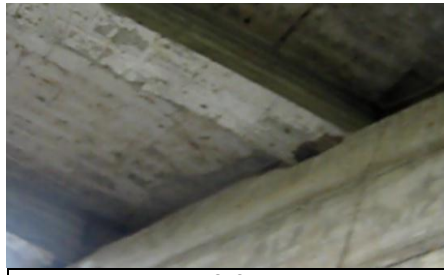
COMPONENTE 9 - APOYOS

El puente cuenta con simples juntas de construcción como apoyos; las cuales se encuentran en buenas condiciones; sin señales de desconchamiento en el concreto u otro daño que afecte la estabilidad de la superestructura. Por lo tanto, no es necesario intervenir el elemento.

0 SIN DAÑO O DAÑO INSIGNIFICANTE

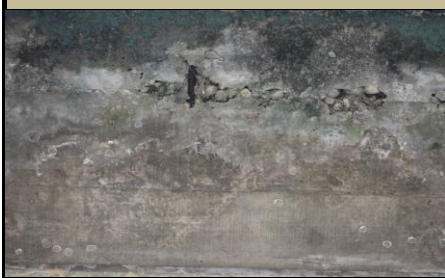
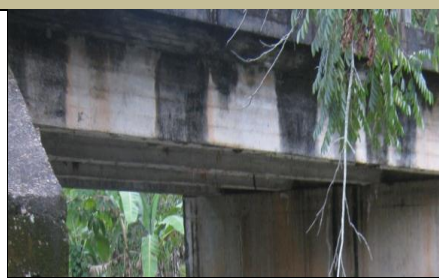
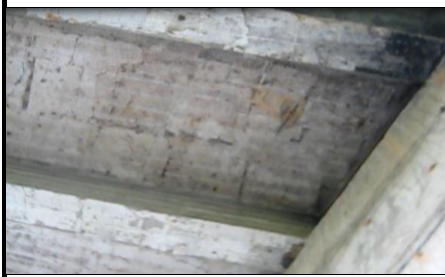
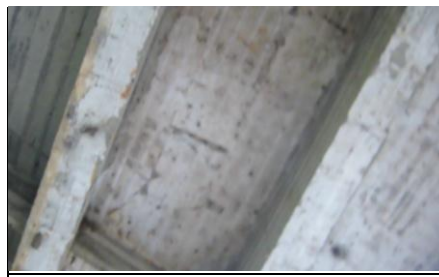
COMPONENTE 10 - LOSA

En general la losa presenta algunos daños importantes que deben ser atendidos con prontitud, tal es el caso de algunas zonas de la misma, las cuales presentan pérdida de concreto con exposición del acero de refuerzo, así mismo, el drenaje debe ser alargado debido a las numerables filtraciones que afectan las vigas exteriores de la superestructura.

3 DAÑO SIGNIFICATIVO, REPARACIÓN NECESARIA MUY PRONTO

- En cuanto a la losa, se evidencian en general porosidades en el concreto con acero expuesto y señales de corrosión; lo cual requiere pronta intervención, ya que esto puede originar inestabilidad en la superestructura. Adicionalmente se recomienda alargar los drenes ubicados en los voladizos de la misma, ya que por su corta longitud, afectan directamente las vigas exteriores del puente con humedades de gran importancia.

TIPO	DESCRIPCIÓN	UNIDAD	CANTIDAD	VALOR UNITARIO	VALOR PARCIAL
B	REPARACION DE CONCRETO	M2	4	340.997	1.363.988
E	REPARACION DE DRENES	UND	8	74.287	594.296
TOTAL INTERVENCIÓN					1.958.284

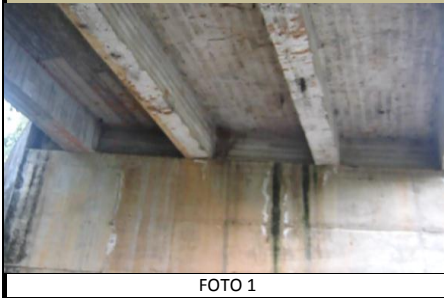
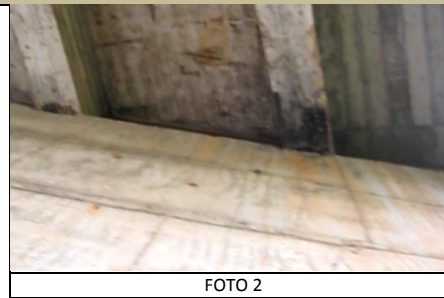
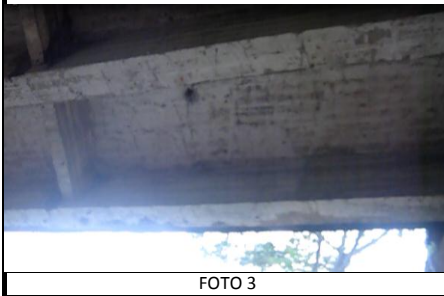
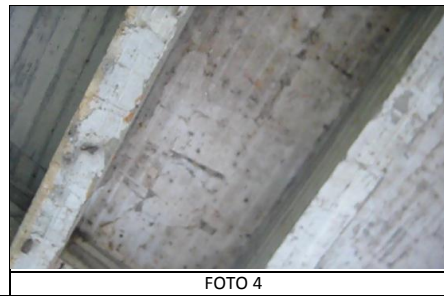
COMPONENTE 11 - VIGAS/LARGUEROS/DIAFRAGMAS

Superestructura de tipo principal con cuatro vigas simplemente apoyadas con sección transversal constante en concreto reforzado. En general, se observa refuerzo expuesto en la V3 y V4 con corrosión evidente. Dado lo anterior, es necesario que se realicen con prontitud las actividades de reparación, con el fin de evitar daños de mayor consideración que afecten notablemente la estabilidad de la superestructura.

3 DAÑO SIGNIFICATIVO, REPARACIÓN NECESARIA MUY PRONTO

- Algunas vigas del puente evidencian pérdida de concreto con acero expuesto. Esta componente requiere pronta intervención, siendo uno de las componentes más importantes para la estabilidad de la superestructura.

TIPO	DESCRIPCIÓN	UNIDAD	CANTIDAD	VALOR UNITARIO	VALOR PARCIAL
A	REPARACION DE CONCRETO	M2	1	503.043	503.043
TOTAL INTERVENCIÓN					503.043

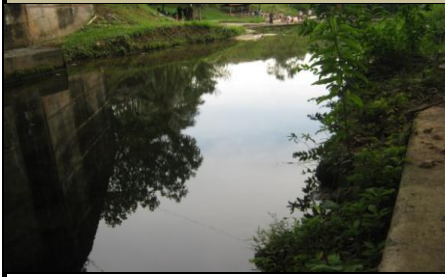
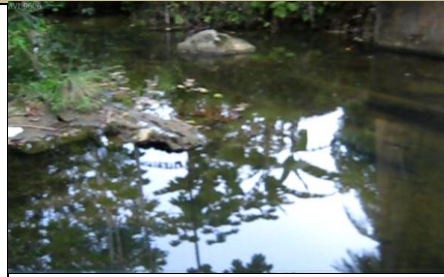
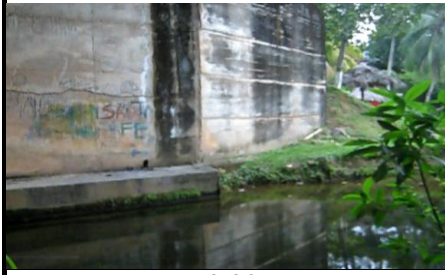
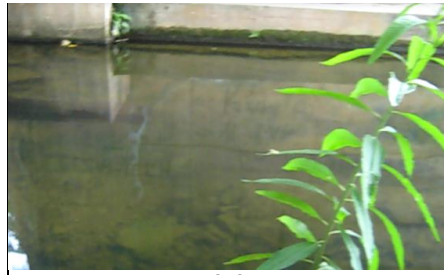
COMPONENTE 15 - CAUCE

El cauce corresponde a una Quebrada denominada La Alpina, la cual no ha generado problemas de erosión o socavación que afecten otros componentes del puente. Cuenta con una velocidad del flujo de agua lento, ancho promedio 10 m y prof 1 m, sin señales de contaminación o malos olores. Por lo tanto no es necesario intervenir el elemento.

0 SIN DAÑO O DAÑO INSIGNIFICANTE

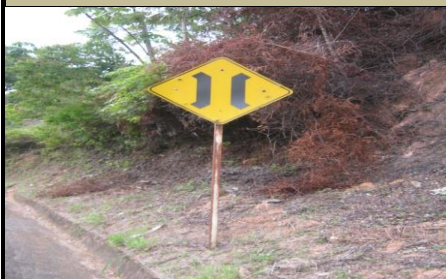
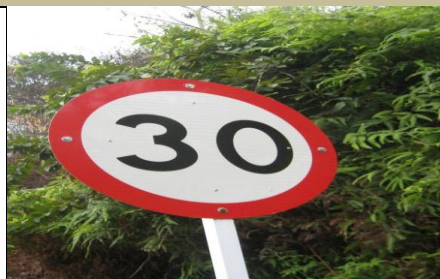
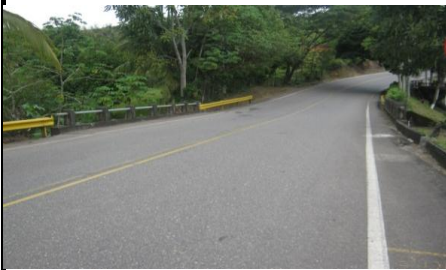
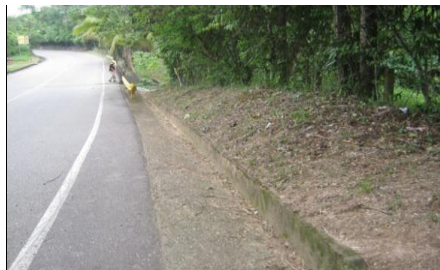
COMPONENTE 16 - OTROS ELEMENTOS

Los accesos al puente cuentan con señales de entrada a puente y límite de velocidad 30km/h. Debe instalarse señales con información de carga máxima sobre el puente y nombre de la quebrada o puente. Lo anterior con el fin de brindar la respectiva información y seguridad a quienes transitan el lugar.

1	DAÑO PEQUEÑO PERO REPARACIÓN NO ES NECESARIA (EXCEPTO MANTENIMIENTO MENOR)
---	--

TIPO	DESCRIPCIÓN	UNIDAD	CANTIDAD	VALOR UNITARIO	VALOR PARCIAL
92	COLOCACION SEÑAL	UND	4	158.691	634.764
TOTAL INTERVENCIÓN					634.764

- Es necesario completar las señales de tránsito verticales, con el fin de brindar mejor información y seguridad a quienes transitan la zona.
 - Próxima inspección principal en el año 2014

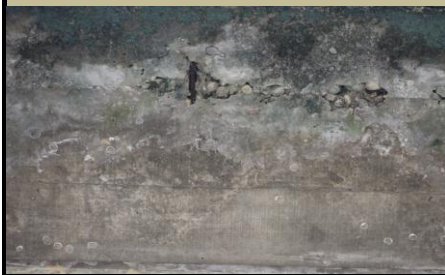
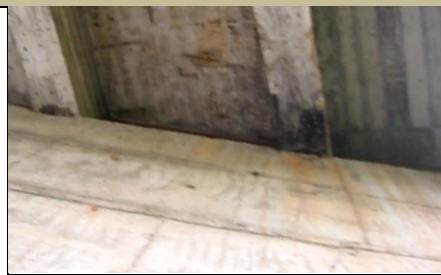
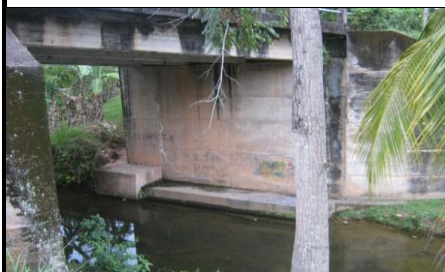
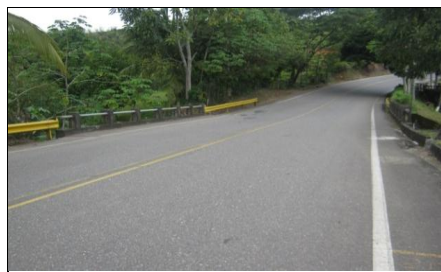
COMPONENTE 17 - PUENTE EN GENERAL

El puente en su componente general, se ha calificado como tipo 3 (daño significativo, reparación necesaria muy pronto). Dado que algunas componentes del mismo como la losa y las vigas, presentan daños importantes que de continuar progresando podrían afectar notablemente la estabilidad de la superestructura.

3 DAÑO SIGNIFICATIVO, REPARACIÓN NECESARIA MUY PRONTO
