**INFORME PUENTE ARABIA 1, 01-6206-014.00
PR 82+0350
CARRETERA CISNEROS-CRUCE RUTA 45- PTO BERRIO
DEPARTAMENTO DE ANTIOQUIA**

**ESTUDIO DE INSPECCIÓN E INVENTARIO DE PUENTES DE LA RED NACIONAL
DE CARRETERAS ZONA OCCIDENTE**

**INFORME PUENTE ARABIA 1
01-6206-014.00
REGIONAL 01 - ANTIOQUIA
CARRETERA CISNEROS-CRUCE RUTA 45- PTO BERRIO**

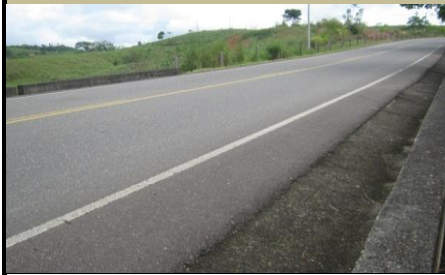
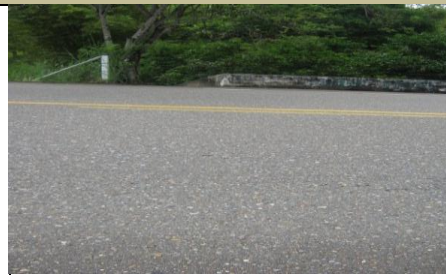
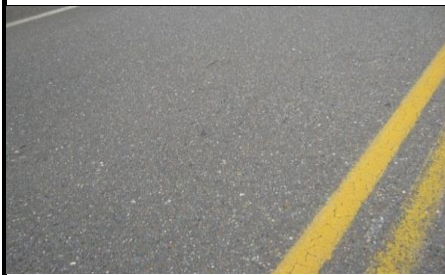
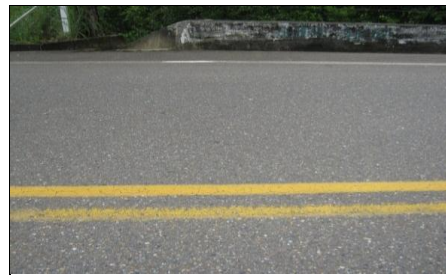
La superficie del puente es una carpeta asfáltica, en la cual no se observan lesiones; se evidencia el reciente mantenimiento de la misma, mediante bacheo asfáltico. Presenta un leve desgaste superficial; sin embargo no requiere intervención. Se cuenta con bombeo hacia los laterales de la vía para evacuar las aguas por las cunetas, no se aprecian losas de aproximación, si estas existen deben estar bajo la superficie del asfalto. Se cuenta con buena señalización horizontal o demarcación en la vía. En cuanto al drenaje, este se encuentra en buenas condiciones.

0 SIN DAÑO O DAÑO INSIGNIFICANTE

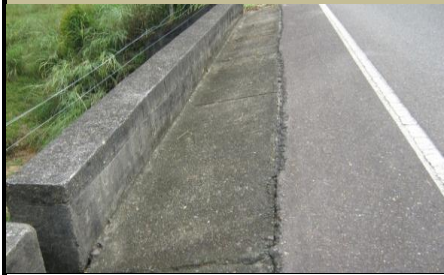
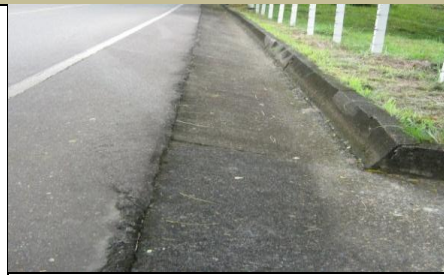
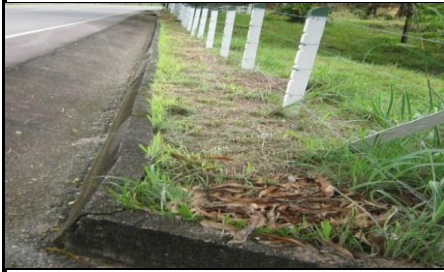
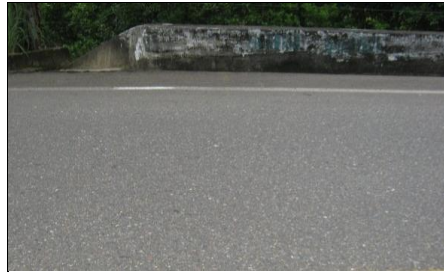
El puente no cuenta con andenes peatonales, pero presenta bordillos rectangulares en concreto a ambos lados de la calzada. El estado general de este componente es bueno, solo se recomienda limpieza y mantenimiento para evitar deterioro progresivo de dicho componente.

0 SIN DAÑO O DAÑO INSIGNIFICANTE

TIPO	DESCRIPCIÓN	UNIDAD	CANTIDAD	VALOR UNITARIO	VALOR PARCIAL
10	LIMPIEZA	ML	18	2.294	41.292
TOTAL INTERVENCIÓN					41.292

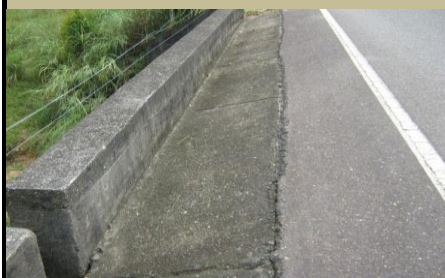
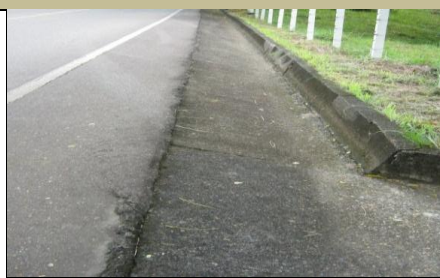
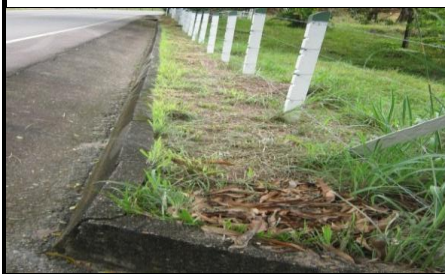
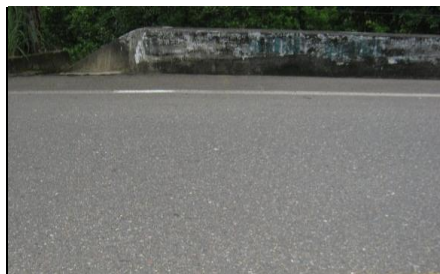
No se aprecia ningún tipo de componente baranda. Se recomienda la instalación de este elemento en ambos lados del box coulvert, con el fin de brindar mayor seguridad a quienes transitan la zona y pintura del mismo.

3 DAÑO SIGNIFICATIVO, REPARACIÓN NECESARIA MUY PRONTO

TIPO	DESCRIPCIÓN	UNIDAD	CANTIDAD	VALOR UNITARIO	VALOR PARCIAL
C	CAMBIO DE BARANDA DE CONCRETO	ML	18	200.180	3.603.240
34	PINTURA DE CONCRETO	ML	18	15.113	272.034
TOTAL INTERVENCIÓN					3.875.274

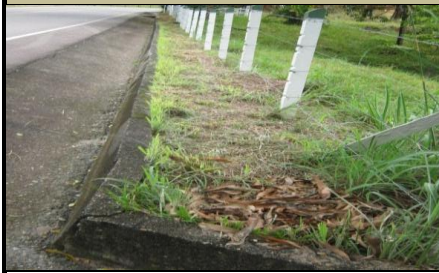
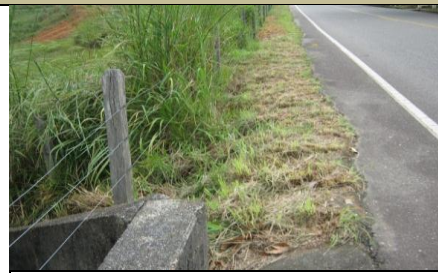
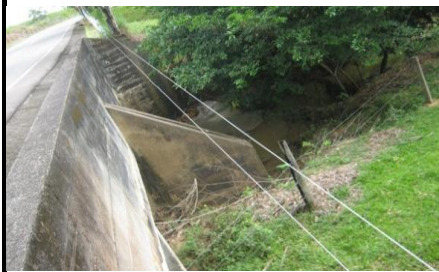
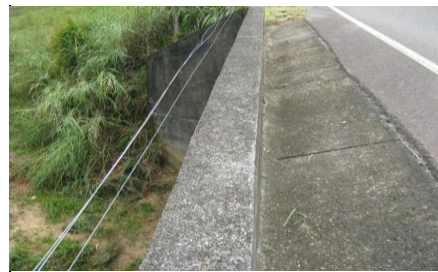
El puente presenta conos de derrame en suelo natural, con pendiente bien definida, espesa vegetación, no representa problemas de inestabilidad para la vía y la subestructura. Por tanto solo se debe realizar labores de limpieza como parte de mantenimiento rutinario. además se aprecian cunetas en ambos lados de la vía en buen estado de conservación.

0 SIN DAÑO O DAÑO INSIGNIFICANTE

TIPO	DESCRIPCIÓN	UNIDAD	CANTIDAD	VALOR UNITARIO	VALOR PARCIAL
10	LIMPIEZA	M2	40	2.686	107.440
TOTAL INTERVENCIÓN					107.440

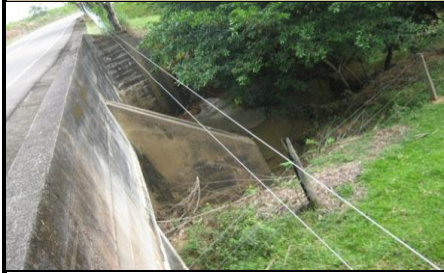
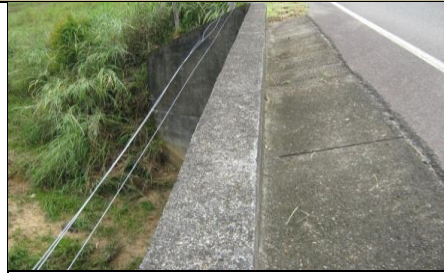
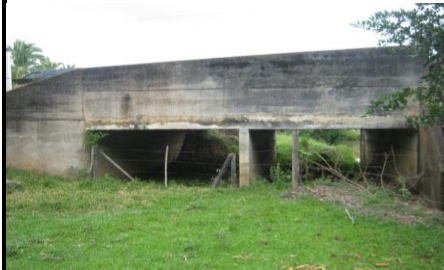
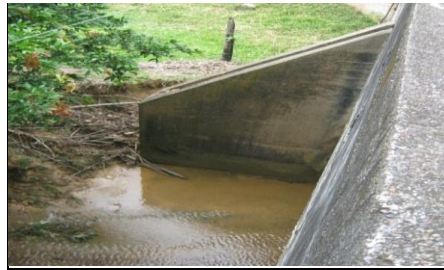
El puente cuenta con cuatro aletas en concreto reforzado integradas al box coulvert que protegen la estructura y dan estabilidad a cada uno de los taludes, no se evidencia ningún tipo de lesión sobre el concreto, se hace necesario labores de limpieza como parte de mantenimiento rutinario.

0 SIN DAÑO O DAÑO INSIGNIFICANTE

TIPO	DESCRIPCIÓN	UNIDAD	CANTIDAD	VALOR UNITARIO	VALOR PARCIAL
10	LIMPIEZA	M2	50	8.082	404.100
TOTAL INTERVENCIÓN					404.100

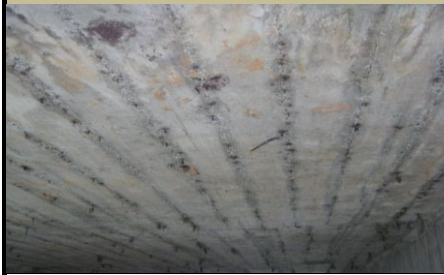
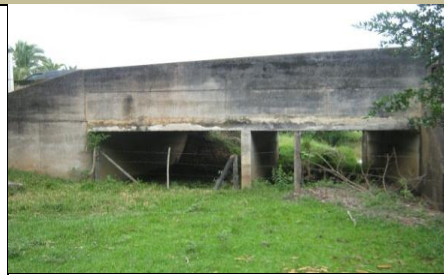
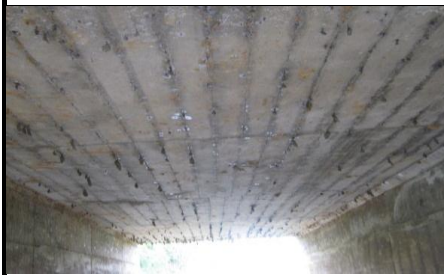
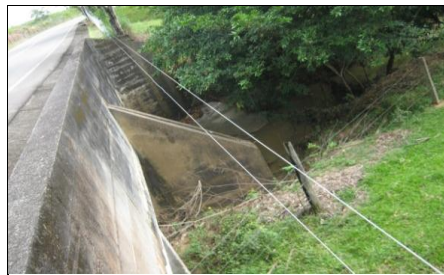
La losa es en concreto reforzado, no se evidenciaron daños graves durante la inspección, por lo que no se requiere ninguna clase de reparación en este elemento.

0 SIN DAÑO O DAÑO INSIGNIFICANTE

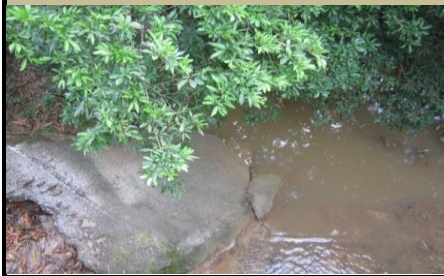
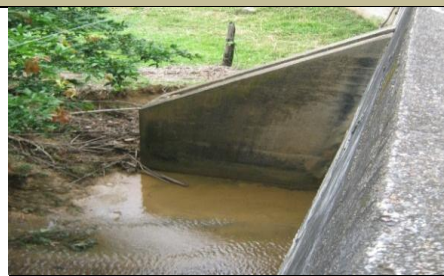
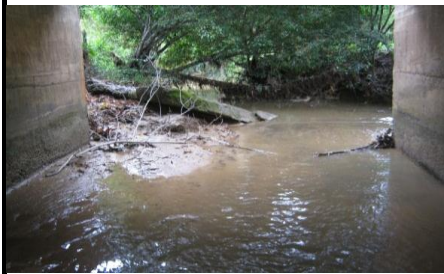
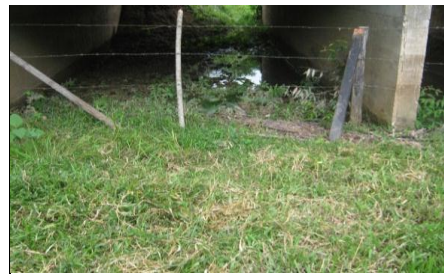
El box culvert salva un afluente denominado Quebrada La Arabia 1, al momento de la inspección se puede observar que la velocidad del flujo es baja, con un ancho de sección hidráulica promedio de 2.20 m y una altura de sección promedio de 40 cm. se evidencia rastros de material pétreo de tamaño pequeño, además la pendiente promedio del cauce es baja. Al momento de la inspección no se aprecia deficiencia hidráulica en la doble sección del box, por tanto no es necesario ningún tipo de intervención.

0 SIN DAÑO O DAÑO INSIGNIFICANTE

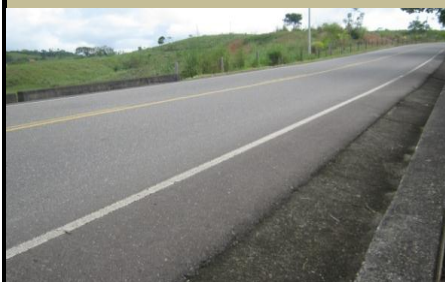
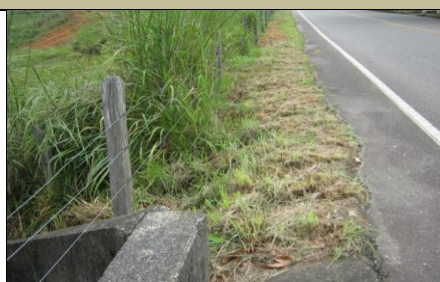
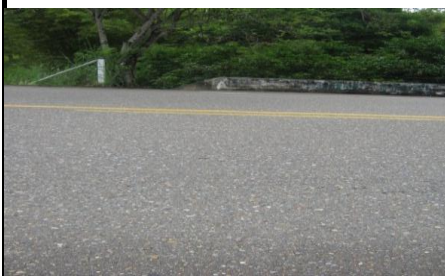
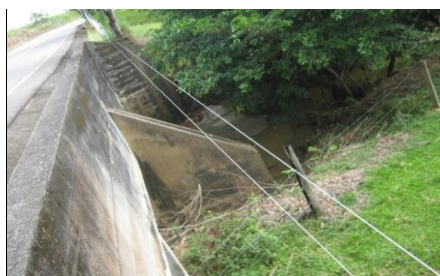
En general no se evidencian señales verticales de ningún tipo. Por lo tanto, es necesario que se instalen señales que indiquen velocidad máxima, carga máxima e identificación del puente. Lo anterior, con el fin de brindar a quienes transitan la zona mayor información y seguridad.

1	DAÑO PEQUEÑO PERO REPARACIÓN NO ES NECESARIA (EXCEPTO MANTENIMIENTO MENOR)
---	--

TIPO	DESCRIPCIÓN	UNIDAD	CANTIDAD	VALOR UNITARIO	VALOR PARCIAL
92	COLOCACION SEÑAL	UND	6	158.691	952.146
TOTAL INTERVENCIÓN					952.146

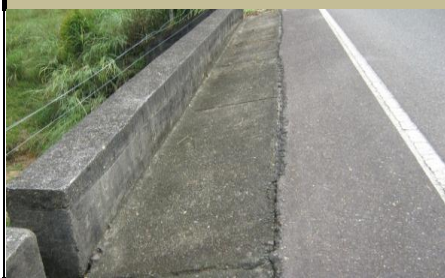
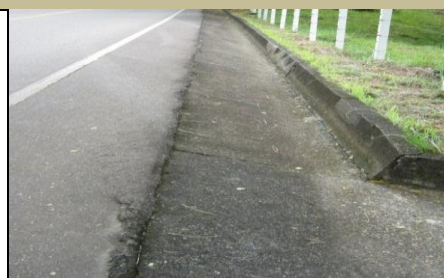
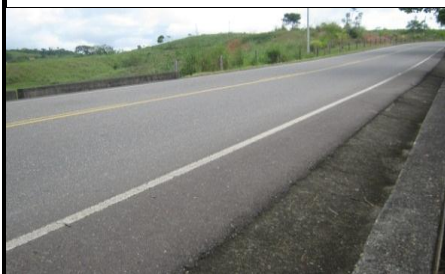
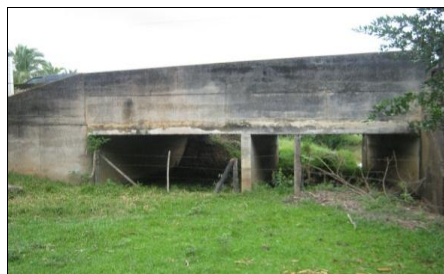
El puente en su componente general se ha calificado como 1, daño pequeño, pero no es necesario reparación (excepto mantenimiento menor). Dado que todos los componentes del puente se encuentra en buenas condiciones solo se hace necesario labores de mantenimiento rutinario. Solo se recomienda la instalación de barandas de seguridad.

1 DAÑO PEQUEÑO PERO REPARACIÓN NO ES NECESARIA (EXCEPTO MANTENIMIENTO MENOR)
