**ESTUDIOS DE INSPECCION E INVENTARIO DE PUENTES
DE LA RED NACIONAL DE CARRETERAS
ZONA OCCIDENTE**

INFORME PUENTE LA ARABIA 2, 01-6206-015.00

PR 82+360

**CARRETERA CISNEROS - CRUCE RUTA 45 - PTO BERRIO
DEPARTAMENTO DE ANTIOQUIA**

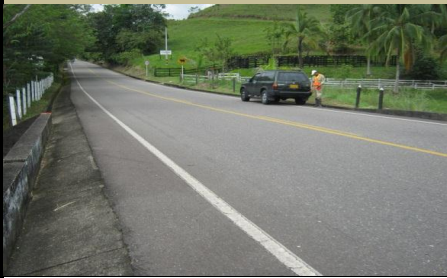
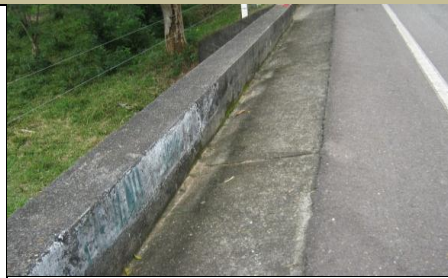
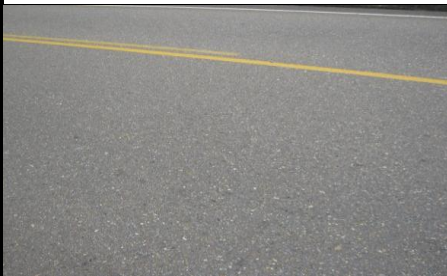
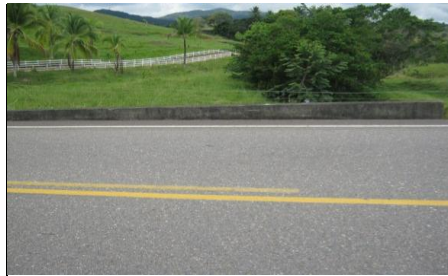
La superficie del puente es una carpeta asfáltica, en la cual no se observan lesiones; se evidencia el reciente mantenimiento de la misma, mediante bacheo asfático. Presenta un leve desgaste superficial; sin embargo no requiere intervención. Se cuenta con bombeo hacia los laterales de la vía para evacuar las aguas por las cunetas, no se aprecian losas de aproximación, si estas existen deben estar bajo la superficie del asfalto. La demarcación horizontal se encuentra en buenas condiciones.

0 SIN DAÑO O DAÑO INSIGNIFICANTE

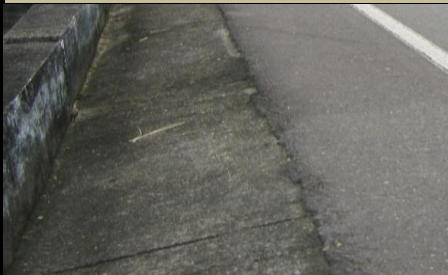
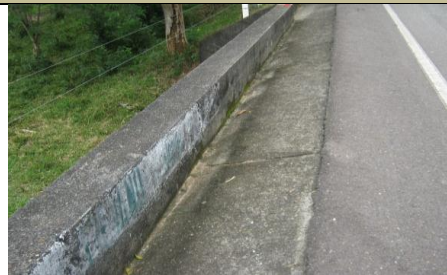
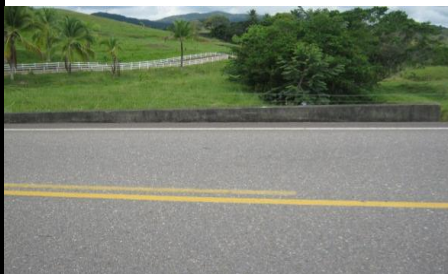
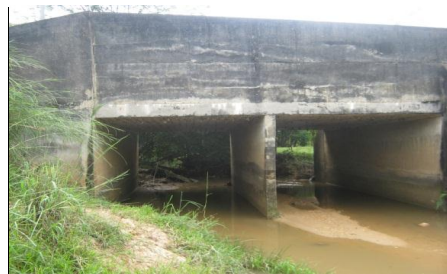
El puente no cuenta con andenes peatonales, pero presenta bordillos rectangulares en concreto a ambos lados de la calzada. El estado general de este componente es bueno, solo se recomienda limpieza general como parte del mantenimiento rutinario del elemento.

0 SIN DAÑO O DAÑO INSIGNIFICANTE

- Los bordillos que posee el puente se encuentran en buenas condiciones. Se recomienda realizar limpieza general del mismo como parte del mantenimiento rutinario del elemento.

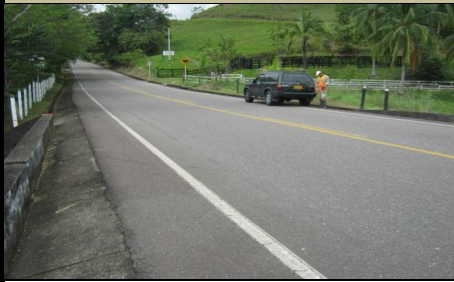
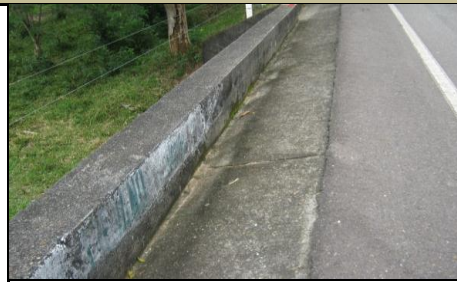
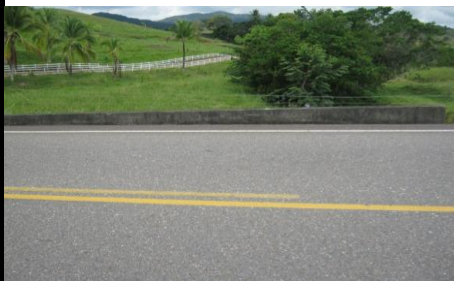
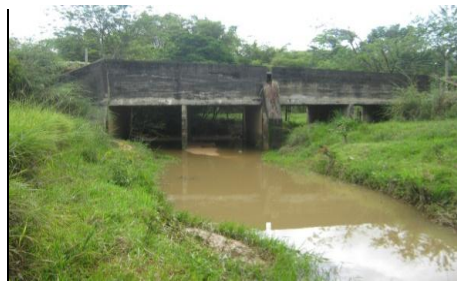
No se aprecia ningún tipo de componente baranda. Se recomienda la instalación de brandas ambos lados del box coulvert con su respectiva pintura, como parte de la seguridad vial de la zona.

3 DAÑO SIGNIFICATIVO, REPARACIÓN NECESARIA MUY PRONTO

- Dada la inexistencia de elementos de protección al tránsito de la zona. Se recomienda la construcción de una baranda en concreto con su respectiva pintura.

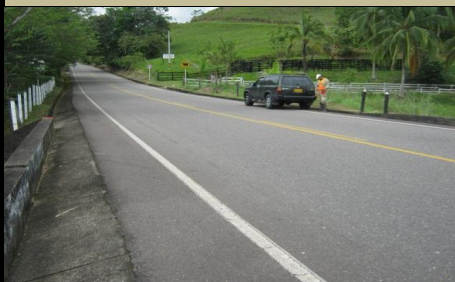
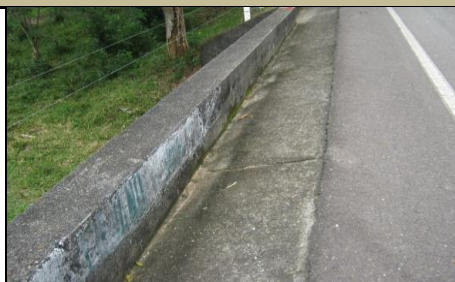
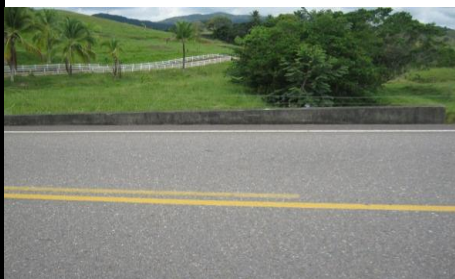
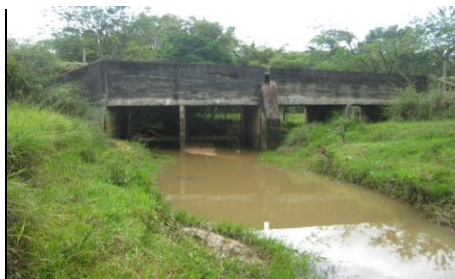
El puente presenta conos de derrame en suelo natural, con pendiente bien definida, espesa vegetación, no representa problemas de inestabilidad para la vía y la subestructura. Por tanto solo se debe realizar labores de limpieza como parte de mantenimiento rutinario. además se aprecian cunetas en ambos lados de la vía en buen estado de conservación.

0 SIN DAÑO O DAÑO INSIGNIFICANTE

- Limpieza de conos y aletas, dada la cantidad de vegetación que se evidencia en estas zonas.
 - Es necesario realizar la colocación de señales de tránsito verticales, debido a que no se observa ningún tipo de información y prevención en la zona. Siendo esto de gran importancia para quienes frecuentan el sector.

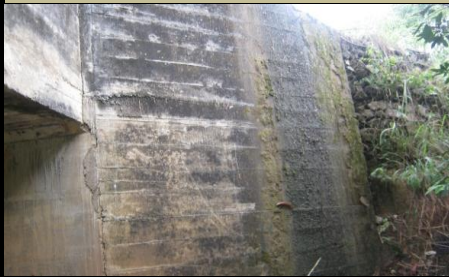
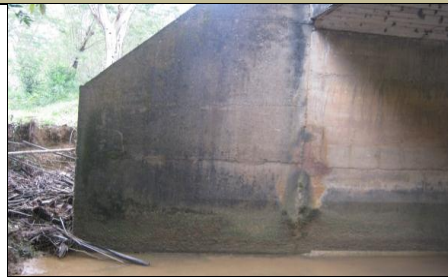
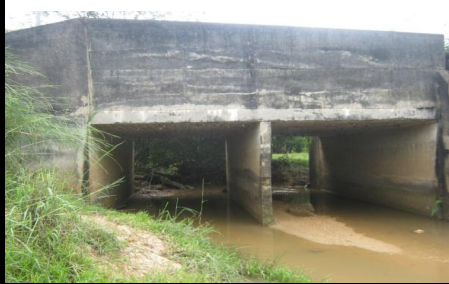
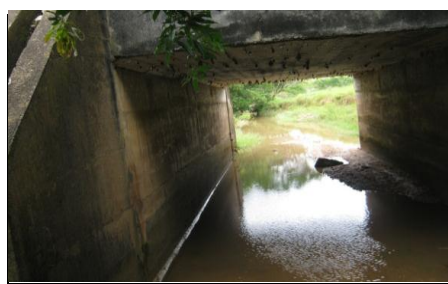
El puente cuenta con cuatro aletas en concreto integradas al box coulvert que protegen la estructura y dan estabilidad a cada uno de los taludes, no se evidencia ningún tipo de lesión sobre el concreto. Sin embargo, dada la escorrentía superficial, se observa contaminación en la cara de las mismas con adherencia de vegetación, lo cual requiere labores de limpieza como parte de mantenimiento rutinario.

0 SIN DAÑO O DAÑO INSIGNIFICANTE

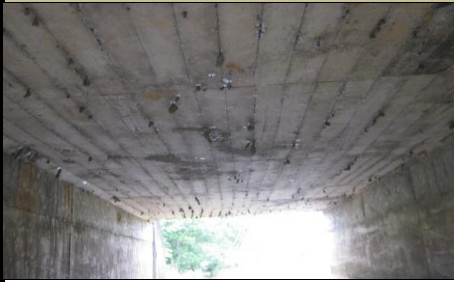
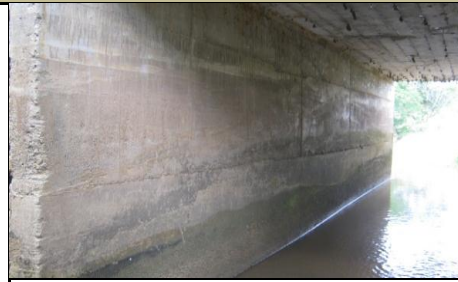
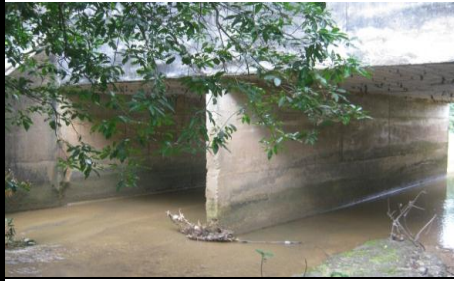
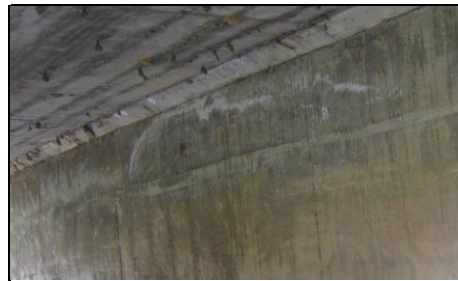
La losa es en concreto reforzado, no se evidenciaron daños graves durante la inspección, por lo que no se requiere ninguna clase de reparación en este elemento. El concreto no presenta fisuras, acero expuesto o porosidades.

0 SIN DAÑO O DAÑO INSIGNIFICANTE

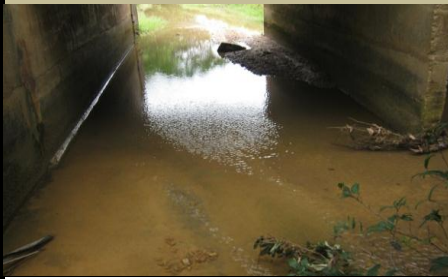
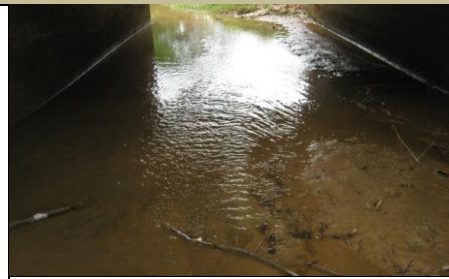
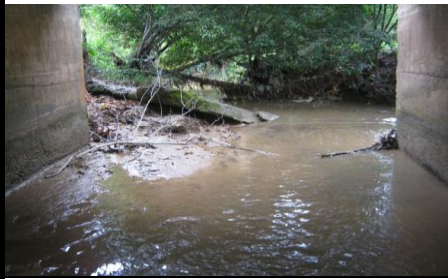
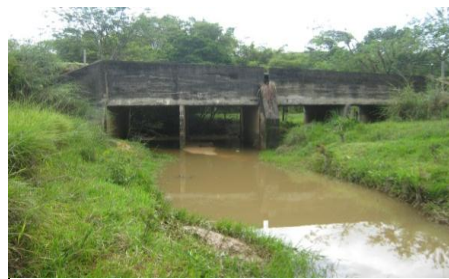
El box couvert salva un afluente denominado Quebrada la Arabia 2, al momento de la inspección se puede observar que la velocidad del flujo es baja, con un ancho de sección hidráulica promedio de 2.20 m y una altura de sección promedio de 40 cm. se evidencia rastros de material pétreo de tamaño pequeño, además la pendiente promedio del cauce es baja. Al momento de la inspección no se aprecia deficiencia hidráulica en la doble sección del box, por tanto no es necesario ningún tipo de intervención.

0 SIN DAÑO O DAÑO INSIGNIFICANTE

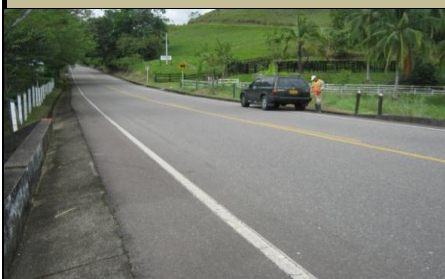
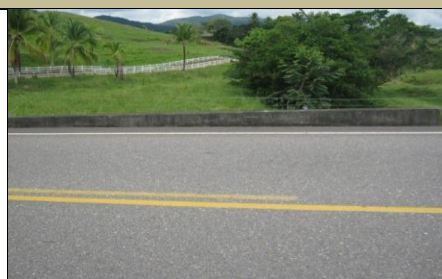
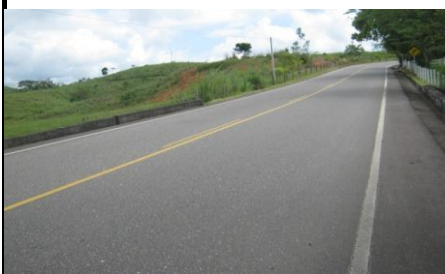
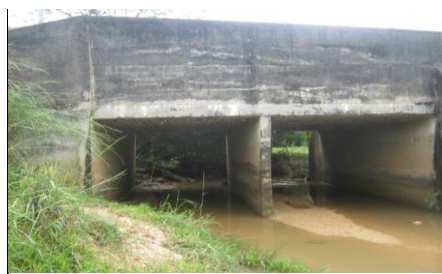
Se requiere la instalación de señal verticales que indiquen proximidad al puente , velocidad máxima, carga máxima e identificación del puente con el fin de brindar mayor señalización a la vía y por consiguiente a quienes transitan por la zona.

1	DAÑO PEQUEÑO PERO REPARACIÓN NO ES NECESARIA (EXCEPTO MANTENIMIENTO MENOR)
---	--

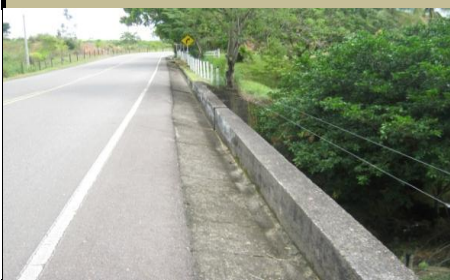
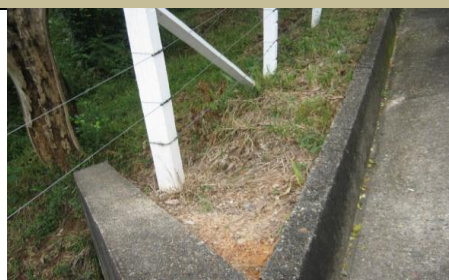
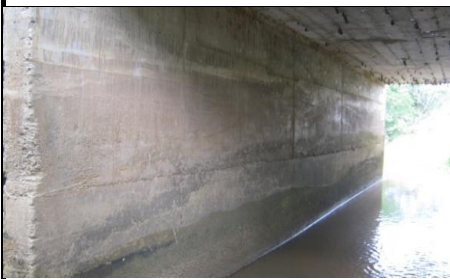
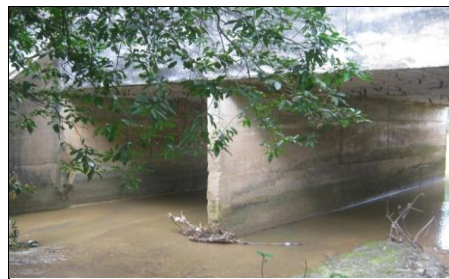
El puente en su componente general se ha calificado como 1, daño pequeño, pero no es necesario reparación (excepto mantenimiento menor). Dado que todos los componentes del puente se encuentra en buenas condiciones solo se hace necesario labores de mantenimiento rutinario. Solo se recomienda la instalación de barandas de seguridad, dada su inexistencia.

1 DAÑO PEQUEÑO PERO REPARACIÓN NO ES NECESARIA (EXCEPTO MANTENIMIENTO MENOR)

- El puente en su componente general se ha calificado como 1, daño pequeño, pero no es necesario reparación (excepto mantenimiento menor). Dado que todos los componentes del puente se encuentra en buenas condiciones solo se hace necesario labores de mantenimiento rutinario. Solo se recomienda la instalación de barandas de seguridad, dada su inexistencia.
