ESTUDIOS DE INSPECCION E INVENTARIO DE PUENTES
DE LA RED NACIONAL DE CARRETERAS
ZONA OCCIDENTE

INFORME PUENTE GUASIMAL, 01-6206-016.00
PR 85+0200
CARRETERA CISNEROS-CRUCE RUTA 45- PTO BERRIO
DEPARTAMENTO DE ANTIOQUIA

**INFORME PUENTE GUASIMAL
01-6206-016.00
REGIONAL 01 - ANTIOQUIA
CARRETERA CISNEROS-CRUCE RUTA 45- PTO BERRIO**

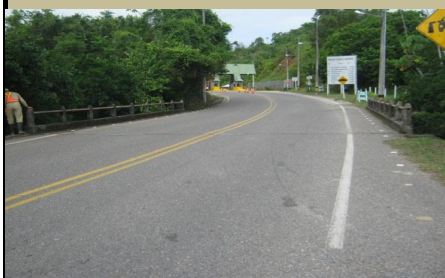
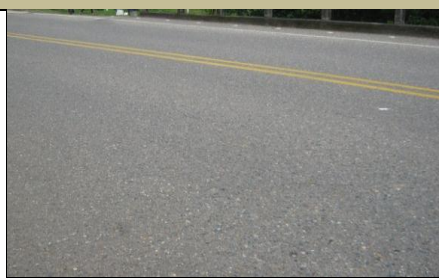
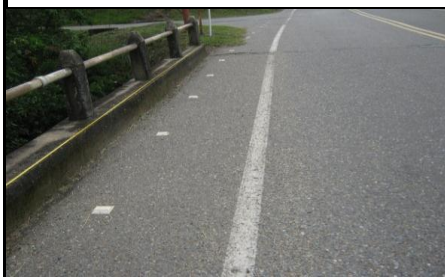
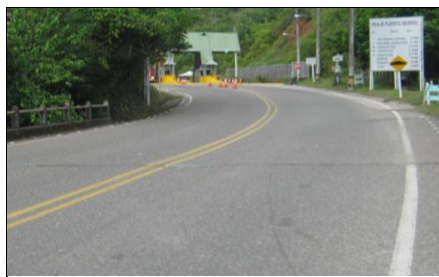
COMPONENTE 1 - SUPERFICIE DEL PUENTE

La superficie de rodadura del puente se encuentra en buenas condiciones, sin embargo se observan fisuras entre losas de acceso y losa del puente, las cuales requieren ser selladas con el fin de evitar filtraciones hacia la subestructura en mayores proporciones. En cuanto al drenaje, es necesario realizar las respectivas reparaciones debido a las grandes humedades que se evidencian en los voladizos de la losa, por lo tanto esta actividad se incluye en la componente de la losa. Por su parte la demarcación horizontal se encuentra en buenas condiciones.

1 DAÑO PEQUEÑO PERO REPARACIÓN NO ES NECESARIA (EXCEPTO MANTENIMIENTO MENOR)

- La superficie del puente evidencia fisuras en sentido transversal, justo en la ubicación de las juntas de expansión, permitiendo filtraciones hacia la subestructura. Por lo tanto se sugiere el sello de las mismas en las áreas afectadas.

TIPO	DESCRIPCIÓN	UNIDAD	CANTIDAD	VALOR UNITARIO	VALOR PARCIAL
23	SELLO DE FISURAS	M2	20	74.198	1.483.960
TOTAL INTERVENCIÓN					1.483.960

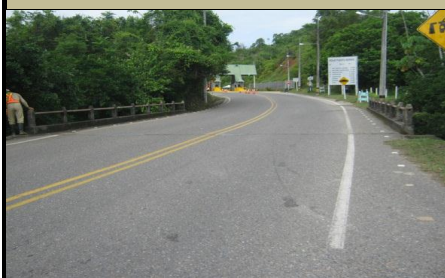
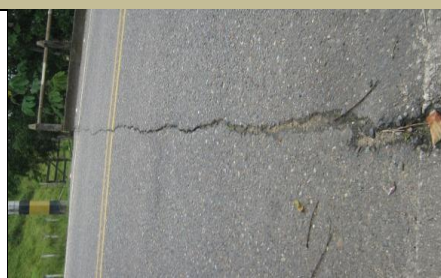
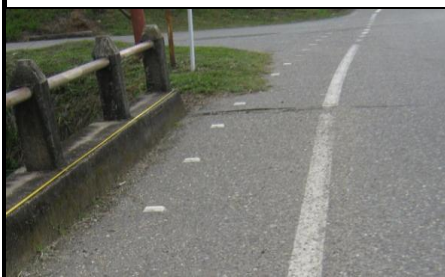
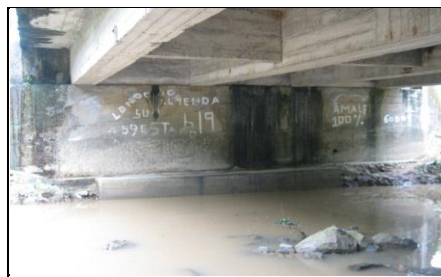
COMPONENTE 2 - JUNTAS DE EXPANSION

Durante la inspección no fue posible identificar el dispositivo de juntas de expansión, ya que posiblemente se encuentran cubiertas por las capas de asfalto sobrepuestas en el tablero, como parte de mejoramientos pasados a la capa de rodadura. Al realizar inspección en la parte inferior del estribo se observa la infiltración del agua que pasa desde la superficie del puente, por lo tanto es evidente que el elemento no se encuentra funcionando de manera adecuada. Se sugiere la reposición del sello asfáltico con el fin de evitar daños de gran importancia en los estribos y apoyos.

2 ALGÚN DAÑO, REPARACIÓN NECESARIA CUANDO SE PRESENTE LA OCASIÓN. EL COMPONENTE FUNCIONA COMO SE DISEÑÓ

- En cuanto a las juntas de expansión, dadas las filtraciones hacia los estribos, es evidente que el elemento no funciona de manera adecuada. Se recomienda realizar la reposición del sello con el fin de evitar daños de mayor consideración en estribos y apoyos.

TIPO	DESCRIPCIÓN	UNIDAD	CANTIDAD	VALOR UNITARIO	VALOR PARCIAL
26	REPARACION MATERIAL SELLADOR	ML	22	35.182	774.004
TOTAL INTERVENCIÓN					774.004

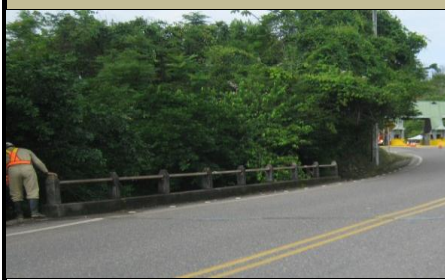
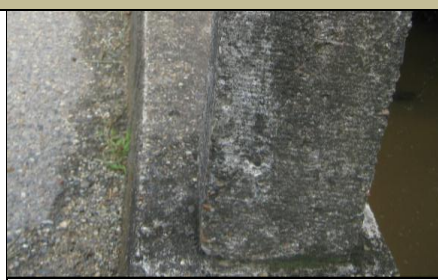
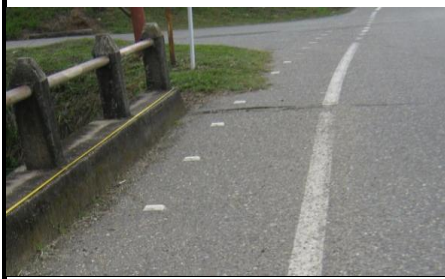
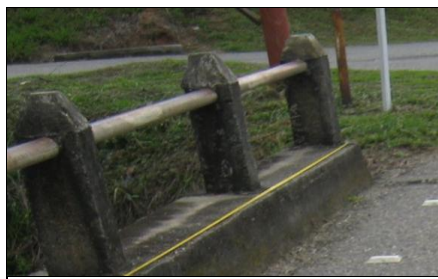
COMPONENTE 3 - ANDENES/BORDILLOS

El puente no cuenta con andenes peatonales, pero presenta bordillos rectangulares en concreto a ambos lados de la calzada. El estado general de este componente es bueno, solo se recomienda limpieza y pintura como parte del mantenimiento rutinario del mismo.

0 SIN DAÑO O DAÑO INSIGNIFICANTE

TIPO	DESCRIPCIÓN	UNIDAD	CANTIDAD	VALOR UNITARIO	VALOR PARCIAL
10	LIMPIEZA	ML	30	2.294	68.820
34	PINTURA DE CONCRETO	ML	30	9.569	287.070
TOTAL INTERVENCIÓN					355.890

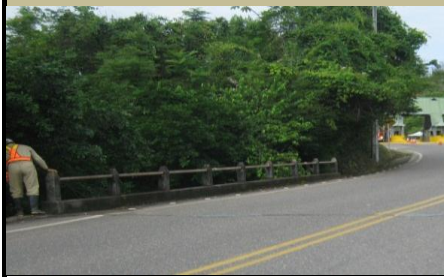
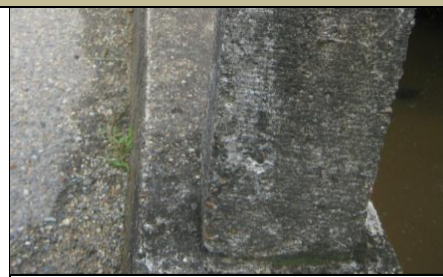
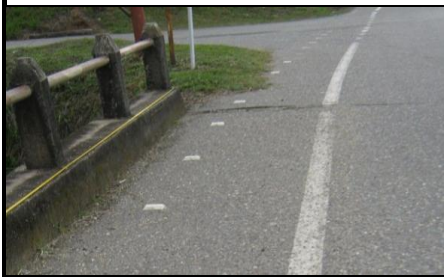
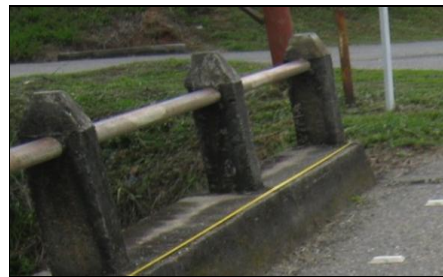
COMPONENTE 4 - BARANDAS

El puente tiene barandas metálicas apoyadas sobre pilastras de concreto. Se observa deterioro en la pintura metálica de estas y por tanto, se requiere su intervención de forma preventiva como parte del mantenimiento rutinario. Adicionalmente, se hace necesaria la limpieza de las pilastras ya que se encuentran afectadas por humedad.

0 SIN DAÑO O DAÑO INSIGNIFICANTE

TIPO	DESCRIPCIÓN	UNIDAD	CANTIDAD	VALOR UNITARIO	VALOR PARCIAL
10	LIMPIEZA	ML	48	4.516	216.768
40	PINTURA DE ACERO	ML	30	14.930	447.900
TOTAL INTERVENCIÓN					664.668

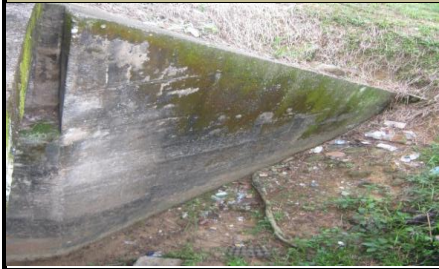
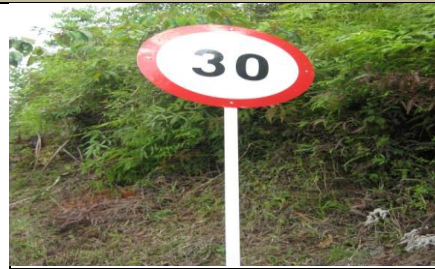
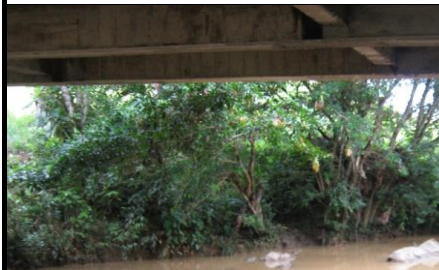
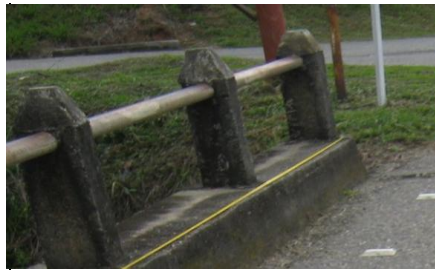
COMPONENTE 5 - CONOS/TALUDES

Los taludes se encuentran protegidos con cunetas, las cuales se encuentran en buenas condiciones. Sin embargo, se evidencia contaminación en estas zonas por basuras. Dado lo anterior, se recomienda realizar limpieza general como parte del mantenimiento rutinario del elemento.

0 SIN DAÑO O DAÑO INSIGNIFICANTE

TIPO	DESCRIPCIÓN	UNIDAD	CANTIDAD	VALOR UNITARIO	VALOR PARCIAL
10	LIMPIEZA	M2	200	2.686	537.200
TOTAL INTERVENCIÓN					537.200

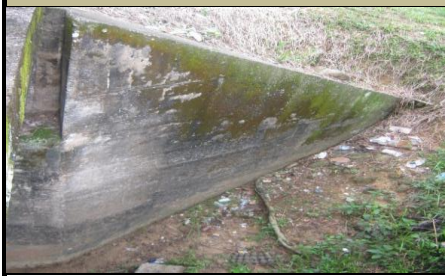
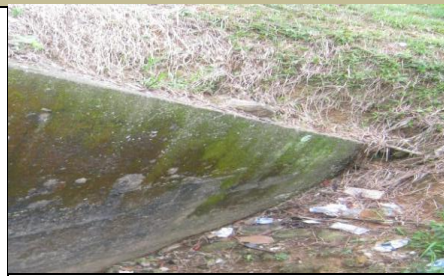
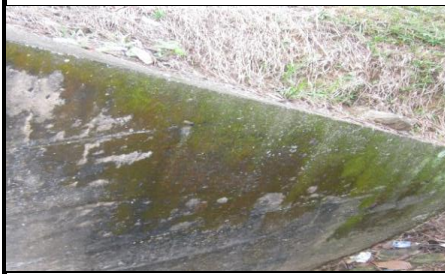
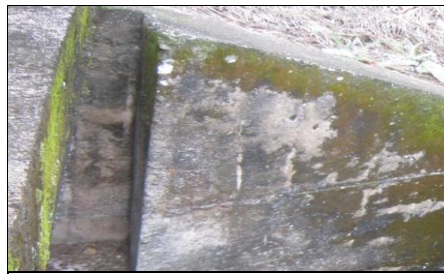
COMPONENTE 6 - ALETAS

El puente cuenta con cuatro aletas en concreto integradas a los estribos que protegen la estructura y dan estabilidad a cada uno de los taludes. En términos generales, no se evidencia ningún tipo de lesión sobre el concreto, sin embargo se requiere realizar limpieza general del elemento, dadas las humedades producto de la escorrentía superficial.

0 SIN DAÑO O DAÑO INSIGNIFICANTE

TIPO	DESCRIPCIÓN	UNIDAD	CANTIDAD	VALOR UNITARIO	VALOR PARCIAL
10	LIMPIEZA	M2	50	8.082	404.100
TOTAL INTERVENCIÓN					404.100

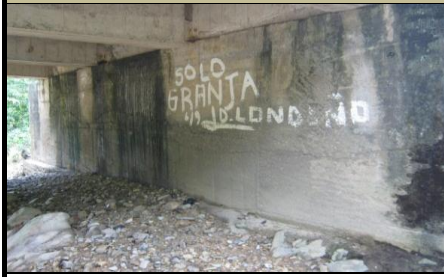
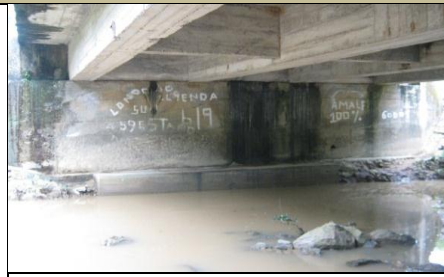
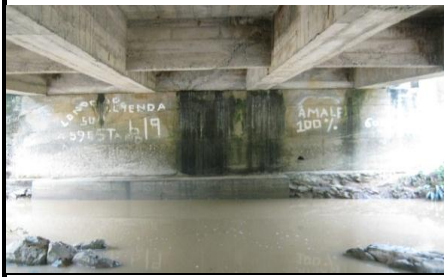
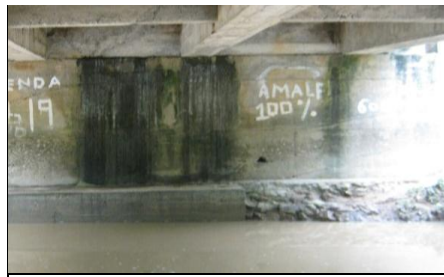
COMPONENTE 7 - ESTRIBOS

El puente presenta estribos en concreto reforzado con aletas integradas. Se observa concreto de suciedades por lavado diferencial y filtraciones de agua a través de las juntas de expansión del puente. Se hace necesaria la limpieza de los estribos, posterior a las reparaciones en la superficie.

0 SIN DAÑO O DAÑO INSIGNIFICANTE

TIPO	DESCRIPCIÓN	UNIDAD	CANTIDAD	VALOR UNITARIO	VALOR PARCIAL
10	LIMPIEZA	M2	45	8.082	363.690
TOTAL INTERVENCIÓN					363.690

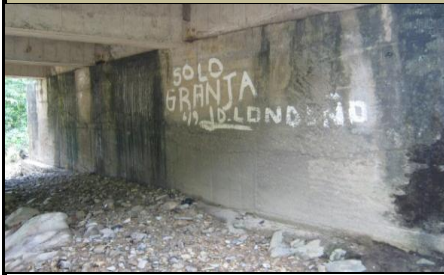
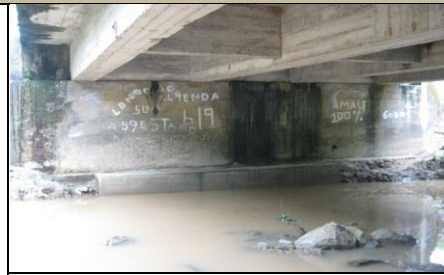
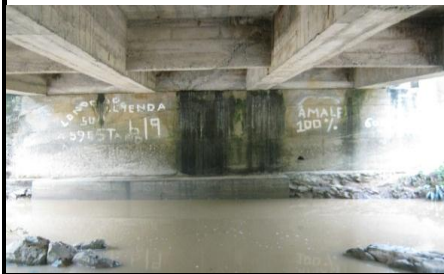
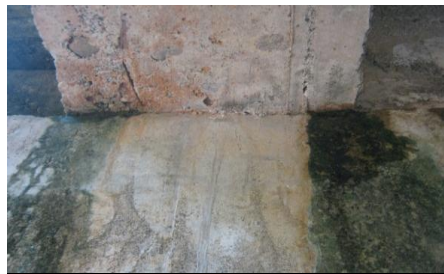
COMPONENTE 9 - APOYOS

Los apoyos de las vigas corresponden a juntas de construcción. No se observan problemas estructurales que pongan en peligro la integridad de este componente. Por lo tanto no es necesario realizar ningún tipo de intervención.

0 SIN DAÑO O DAÑO INSIGNIFICANTE

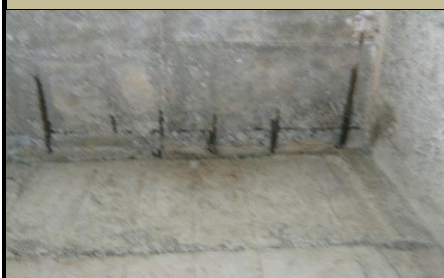
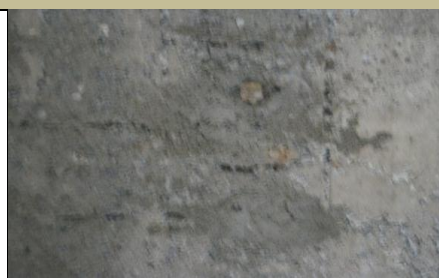
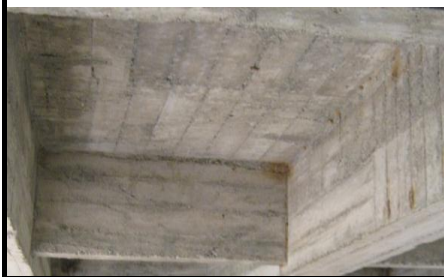
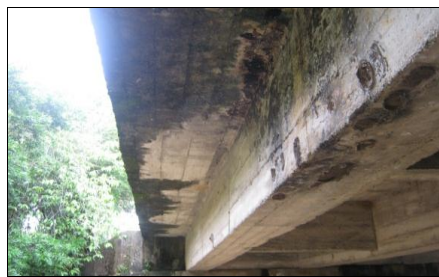
COMPONENTE 10 - LOSA

En diferentes zonas de la losa se presenta pérdida de recubrimiento del refuerzo, con exposición del acero de refuerzo. Por lo anterior, es necesario que se realicen las respectivas reparaciones del concreto, con el fin de evitar que el acero presente corrosiones y daños de mayor consideración, que afecten la estabilidad de la superestructura. Adicionalmente, se evidencia el mal estado de los drenes laterales, ubicados en los voladizos de la losa, debido a su corta longitud, lo cual ha permitido filtraciones, generando humedades de gran consideración. Dado lo anterior, se recomienda el alargamiento de los mismos.

3 DAÑO SIGNIFICATIVO, REPARACIÓN NECESARIA MUY PRONTO

- En cuanto a la losa, se observaron algunas porosidades con exposición del acero de refuerzo, el cual debe ser reparado con el fin de evitar que los daños en esta componente comprometan la estabilidad de la superestructura. Adicionalmente, el drenaje ubicado en los voladizos, se encuentra en condiciones desfavorables, generando humedades y deterioro del concreto en estas zonas; se recomienda el respectivo alargamiento de los desagües mencionados.

TIPO	DESCRIPCIÓN	UNIDAD	CANTIDAD	VALOR UNITARIO	VALOR PARCIAL
B	REPARACION DE CONCRETO	M2	12	340.997	4.091.964
E	REPARACION DE DRENES	UND	15	74.287	1.114.305
TOTAL INTERVENCIÓN					5.206.269

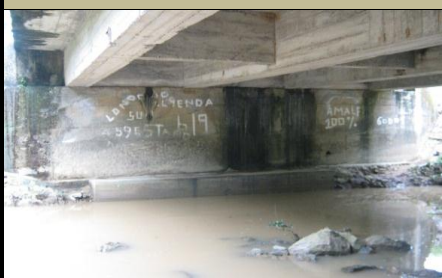
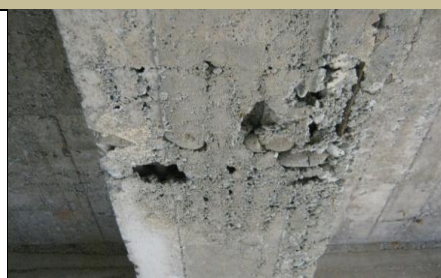
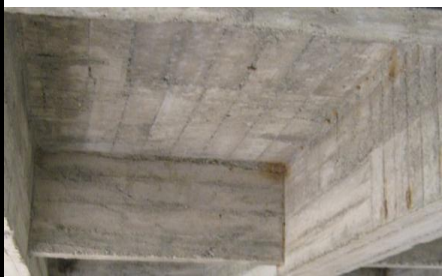
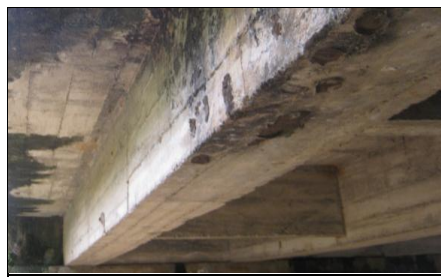
COMPONENTE 11 - VIGAS/LARGUEROS/DIAFRAGMAS

Se debe realizar limpieza de este componente, como parte del mantenimiento rutinario del elemento. Adicionalmente reparar el concreto averiado en la VR1 entre las V3 y V4, donde se evidencia pérdida de sección con refuerzo expuesto, aún sin corrosión. Las anteriores actividades deben realizarse con prontitud, ya que el avance progresivo en los daños referenciados, puede afectar considerablemente la estabilidad de la superestructura.

2 ALGÚN DAÑO, REPARACIÓN NECESARIA CUANDO SE PRESENTE LA OCASIÓN. EL COMPONENTE FUNCIONA COMO SE DISEÑÓ

- Las vigas evidencian algunas vigas riostras con hormigoneo y acero expuesto aún sin corrosión. Se recomienda la reparación en las zonas afectadas.
 - Es necesario completar la señalización vertical del sector, con el fin de brindar a quienes transitan la zona mejor información y seguridad.

TIPO	DESCRIPCIÓN	UNIDAD	CANTIDAD	VALOR UNITARIO	VALOR PARCIAL
10	LIMPIEZA	ML	60	7.471	448.260
30	REPARACION DE CONCRETO	ML	5	204.999	1.024.995
TOTAL INTERVENCIÓN					1.473.255

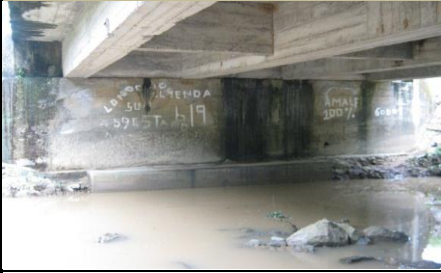
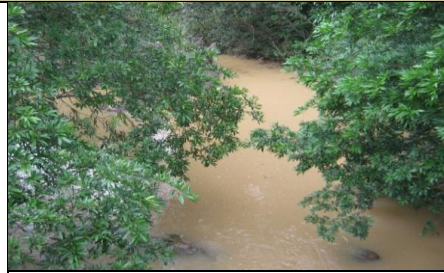
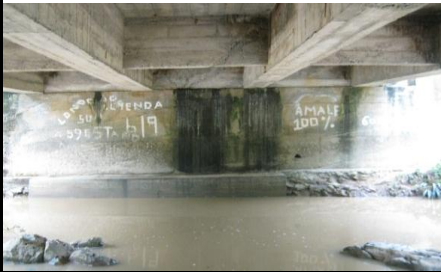
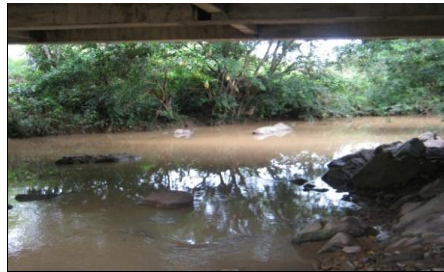
COMPONENTE 15 - CAUCE

el cauce corresponde a una Quebrada denominada Guasimal, la cual presenta un flujo de velocidad baja y sin señales de contaminación o malos olores. En general, no se evidencian daños que afecten los elementos de la subestructura. Por lo tanto no es necesaria su intervención.

0 SIN DAÑO O DAÑO INSIGNIFICANTE

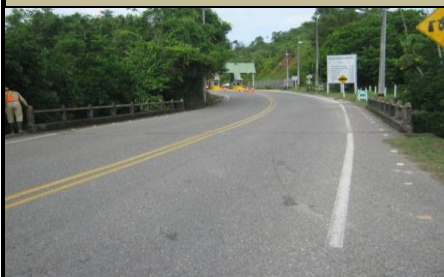
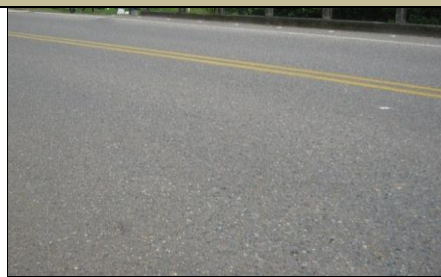
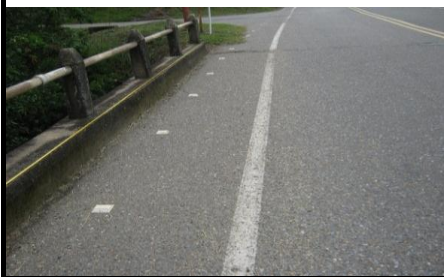
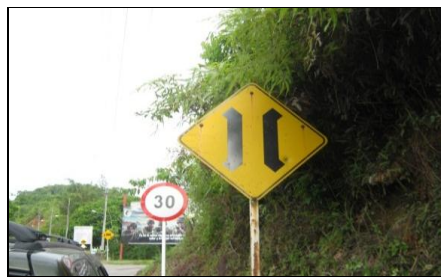
COMPONENTE 16 - OTROS ELEMENTOS

El puente cuenta con señalización vertical indicando la aproximación al puente y la velocidad máxima permitida, las cuales se encuentran en buenas condiciones. Sin embargo, no cuenta con identificación y con señal que indique la capacidad máxima de carga. Dado lo anterior, es necesario completar la colocación de la señalización vertical, con el fin de brindar a quienes transitan la zona mejor información y seguridad.

1	DAÑO PEQUEÑO PERO REPARACIÓN NO ES NECESARIA (EXCEPTO MANTENIMIENTO MENOR)
---	--

TIPO	DESCRIPCIÓN	UNIDAD	CANTIDAD	VALOR UNITARIO	VALOR PARCIAL
92	COLOCACION SEÑAL	UND	4	158.691	634.764
TOTAL INTERVENCIÓN					634.764

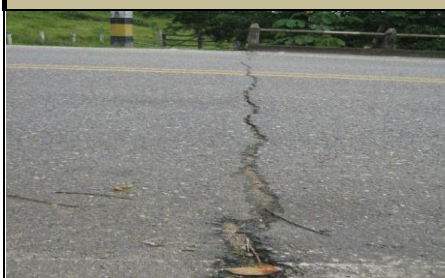
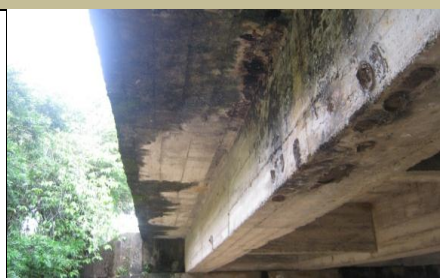
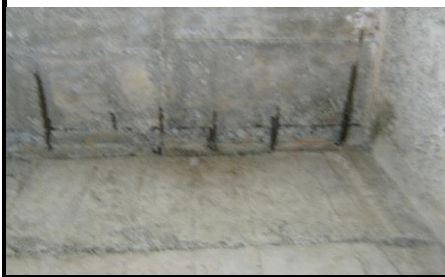
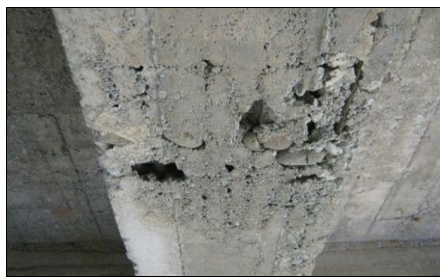
COMPONENTE 17 - PUENTE EN GENERAL

El puente en su componente general se ha calificado como 2, algún daño, reparación necesaria cuando se presente la ocasión. El componente funciona como se diseñó. Dado que algunos componentes del puente como las juntas de expansión, la losa y las vigas; requieren ser intervenidas con el fin de evitar el progreso en los daños que afecte considerablemente a la superestructura.

2 ALGÚN DAÑO, REPARACIÓN NECESARIA CUANDO SE PRESENTE LA OCASIÓN. EL COMPONENTE FUNCIONA COMO SE DISEÑÓ

- El puente en su componente general se ha calificado como 2, algún daño, reparación necesaria cuando se presente la ocasión. El componente funciona como se diseñó. Dado que algunos componentes del puente como las juntas de expansión, la losa y las vigas; requieren ser intervenidas con el fin de evitar el progreso en los daños que afecte considerablemente a la superestructura.
