**ESTUDIOS DE INSPECCION E INVENTARIO DE PUENTES
DE LA RED NACIONAL DE CARRETERAS
ZONA OCCIDENTE**

INFORME PUENTE MALENA, 01-6206-017.00

**CARRETERA CISNEROS - CRUCE RUTA 45 - PTO BERRIO
DEPARTAMENTO DE ANTIOQUIA**

**INFORME PUENTE MALENA
01-6206-017.00
REGIONAL 01 - ANTIOQUIA
CARRETERA CISNEROS - CRUCE RUTA 45 - PTO BERRIO**

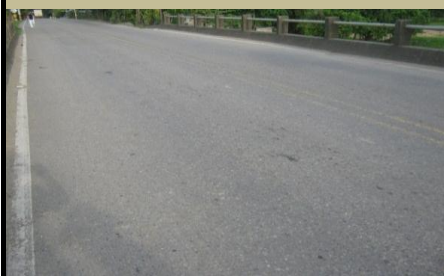
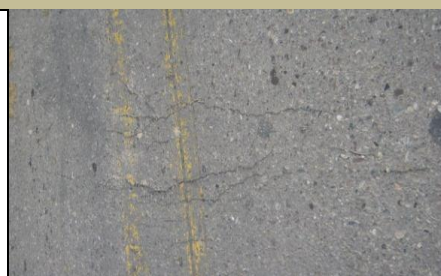
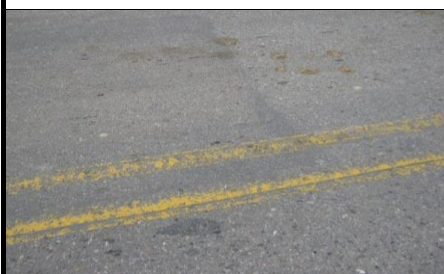
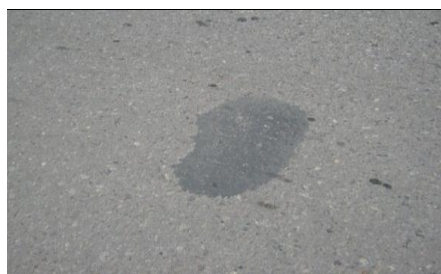
La superficie de rodadura del puente es en asfalto, dicha carpeta se encuentra en condiciones aceptables, sin embargo se observan fisuras entre losa de acceso uno y losa del puente, las cuales no superan los 2 mm de abertura. Se recomienda realizar el sello de dichas fisuras con el fin de evitar el progreso de las mismas y daños de mayor consideración. Adicionalmente, se recomienda la demarcación horizontal como parte de la señalización vial del lugar. En cuanto al drenaje se debe reparar dadas las filtraciones en la losa, el cual se referencia en dicho componente.

1 DAÑO PEQUEÑO PERO REPARACIÓN NO ES NECESARIA (EXCEPTO MANTENIMIENTO MENOR)

- La superficie asfáltica, requiere de leves reparaciones en cuanto al sello de microfisuras y demarcación horizontal, como parte de la señalización vial de la zona.

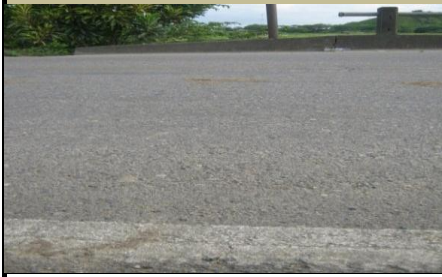
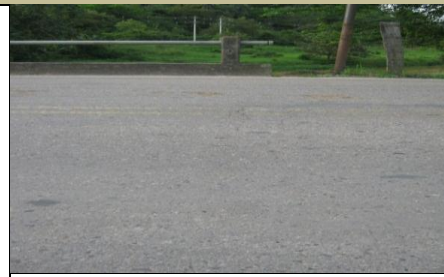
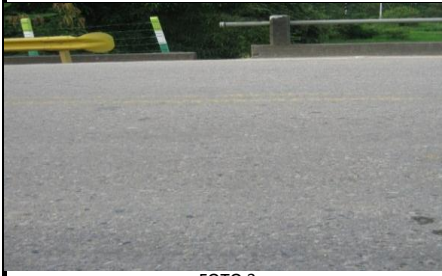
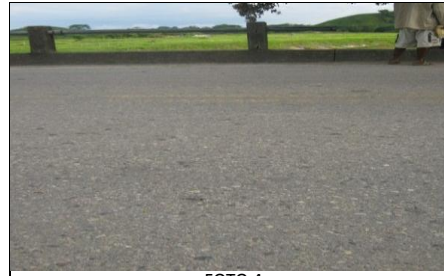
De acuerdo con la inspección realizada, no fue posible identificar el dispositivo de juntas de expansión. Sin embargo, es posible determinar que el elemento se encuentra funcionando adecuadamente, ya que no se evidencian filtraciones hacia la subestructura que afecten el concreto en los estribos y apoyos. Por lo tanto no es necesario realizar ningún tipo de intervención en esta componente.

0 SIN DAÑO O DAÑO INSIGNIFICANTE

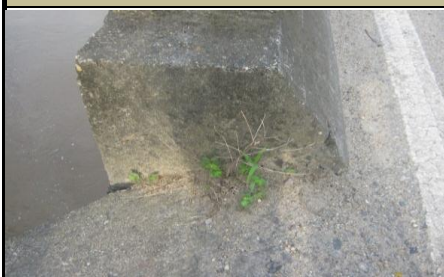
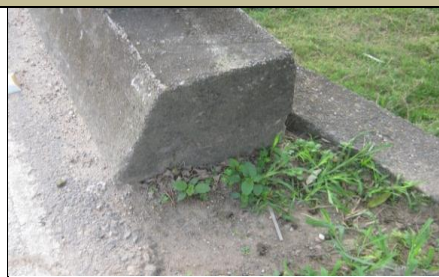
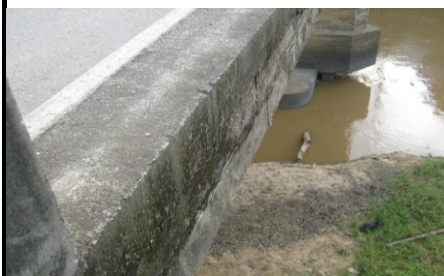
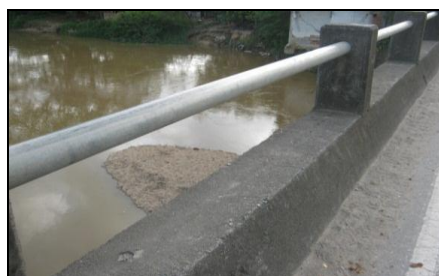
El puente no cuenta con andenes peatonales, los bordillos son elementos trapezoidales construidos en concreto reforzado. Durante la inspección no se hicieron evidentes problemas propios de este componente, por lo que no se requiere intervención en este elemento.

0 SIN DAÑO O DAÑO INSIGNIFICANTE

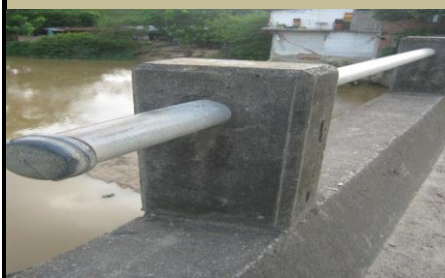
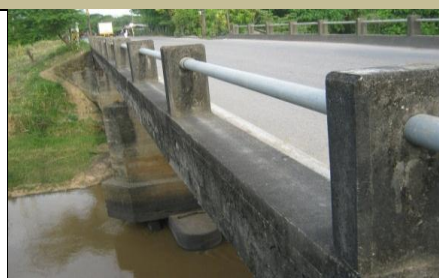
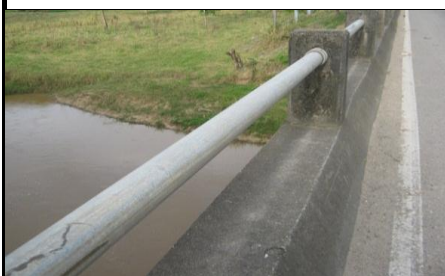
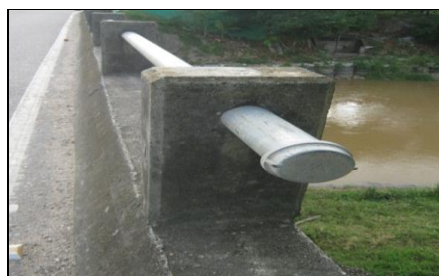
Las barandas del puente se constituyen de pilastras en concreto con pasamanos en tubería metálica de 4". En términos generales no se evidencian daños que afecten la estabilidad del elemento, sin embargo, como parte del mantenimiento rutinario se recomienda realizar limpieza y pintura con el fin de brindar mayor visibilidad al tránsito vehicular.

0 SIN DAÑO O DAÑO INSIGNIFICANTE

- Limpieza y pintura general de las barandas con el fin de brindar mayor visibilidad a quienes transitan el sector y como parte del mantenimiento rutinario del puente.

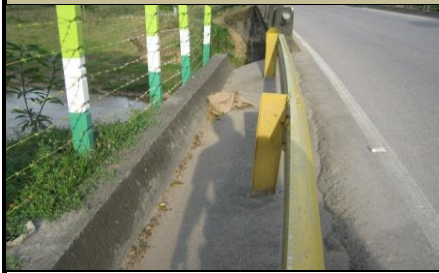
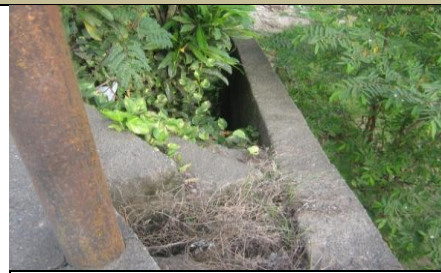
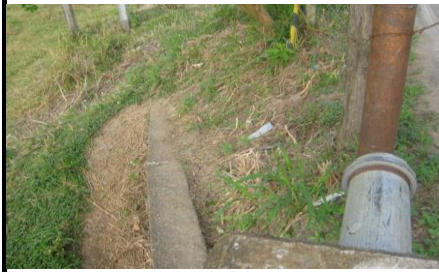
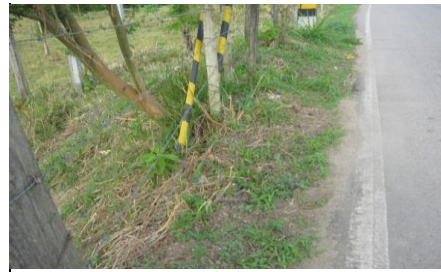
Existen cunetas en los costados del puente, las cuales se encuentran en buenas condiciones, sin riesgo para la estabilidad del puente. Sin embargo, dada la gran cantidad de vegetación en la zona se recomienda limpieza general como parte del mantenimiento rutinario del puente.

0 SIN DAÑO O DAÑO INSIGNIFICANTE

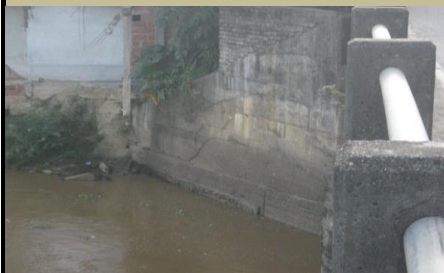
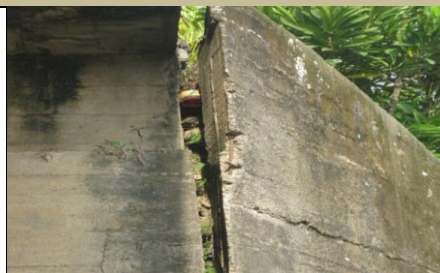
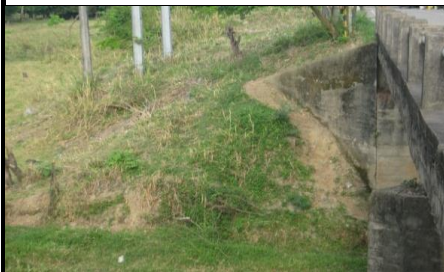
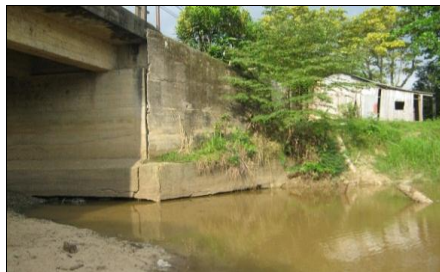
El puente cuenta con cuatro aletas separadas de los estribos en concreto reforzado. En general, se observa pérdida de sección en la aleta izquierda del acceso uno, con refuerzo expuesto. Dado lo anterior, es necesario realizar la respectiva reparación del concreto de manera oportuna y con el fin de evitar que su progreso genere daños de mayor consideración.

3 DAÑO SIGNIFICATIVO, REPARACIÓN NECESARIA MUY PRONTO

- Limpieza en el área de los conos, dada la gran cantidad de vegetación que se comienza a adherir a las cunetas existentes en el lugar.
 - En cuanto a las aletas, se recomienda actuar con prontitud en la reparación de la parte superior de la aleta izquierda del acceso uno, la cual presenta pérdida de sección con refuerzo expuesto. Lo anterior, con el fin de evitar daños de gran consideración.

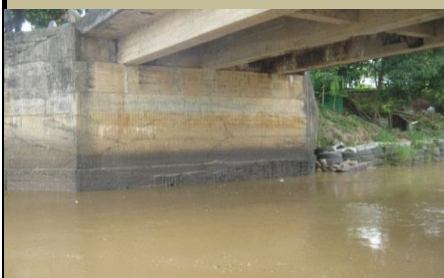
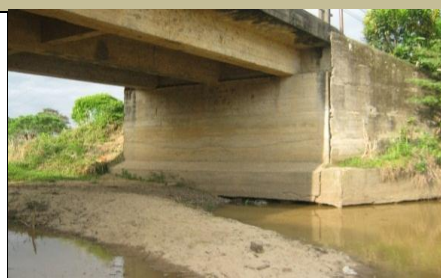
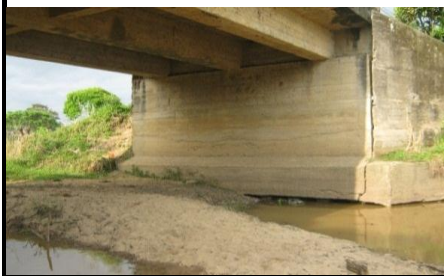
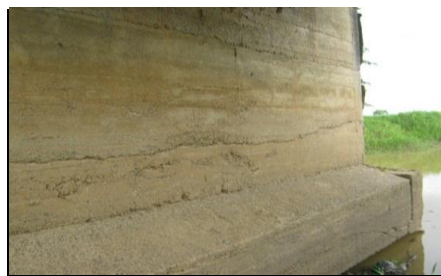
El puente cuenta con estribos en concreto reforzado; los cuales se encuentran separados de las aletas. En general no se evidencian daños que afecten la estabilidad de la superestructura. Por lo tanto no es necesario intervenir el elemento.

0 SIN DAÑO O DAÑO INSIGNIFICANTE

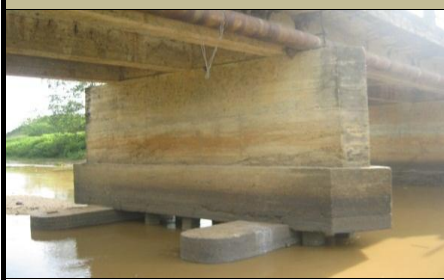
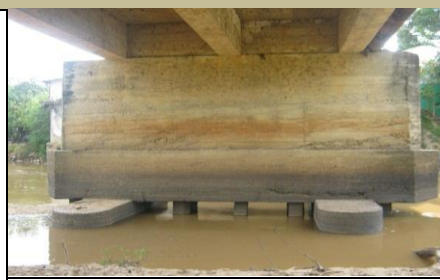
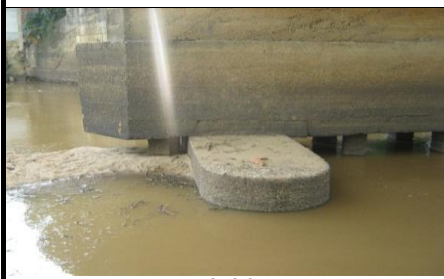
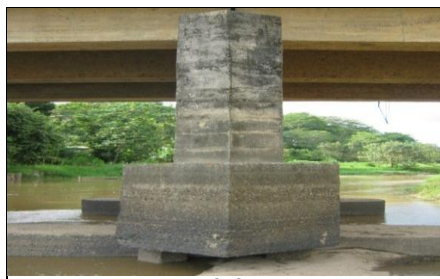
Las vigas del puente se apoyan en una pila central en concreto cimentada en pilotes. En general, se evidencian algunos hormigoneos leves, los cuales no afectan el componente. Sin embargo se recomienda realizar el tratamiento superficial en las áreas afectadas con el fin de evitar su progreso y daños de mayor importancia.

1 DAÑO PEQUEÑO PERO REPARACIÓN NO ES NECESARIA (EXCEPTO MANTENIMIENTO MENOR)

- Las pila central presenta leves hormigoneos que no representan ningún riesgo para su estabilidad. Sin embargo, se recomienda realizar tratamiento superficial en las zonas afectadas.

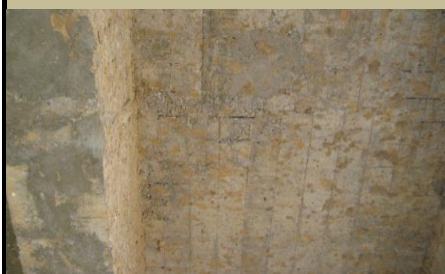
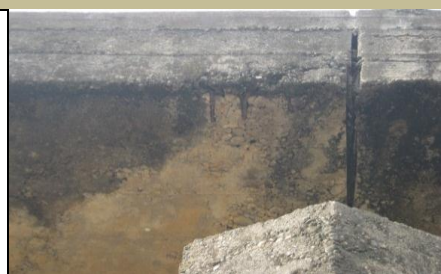
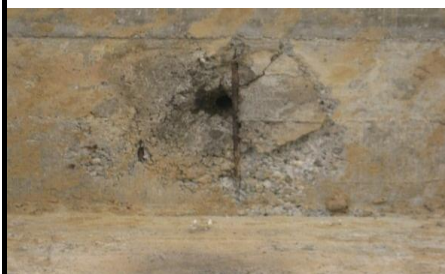
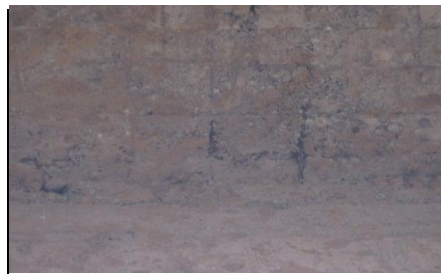
La losa del puente es en concreto reforzado con un espesor de 25 cm. En diferentes zonas de la losa se presenta pérdida de recubrimiento con exposición del acero de refuerzo aún sin evidenciar corrosión. Dado lo anterior se recomienda realizar la reparación en las zonas afectadas de manera oportuna con el fin de evitar daños significativos en este elemento. Adicionalmente, los drenes laterales deben ser alargados, debido a que su corta longitud permite filtraciones en esta zona y por consiguiente afecta a otros elementos cercanos como las vigas exteriores.

3 DAÑO SIGNIFICATIVO, REPARACIÓN NECESARIA MUY PRONTO

- Siendo la losa uno de los componentes más importantes para la estabilidad de la superestructura, se sugiere la intervención oportunamente, dados los daños que presenta en diferentes zonas, presentando pérdida de concreto con acero expuesto. Así mismo se deben alargar los drenes, ya que las filtraciones generadas comienzan a afectar el concreto de las vigas exteriores.

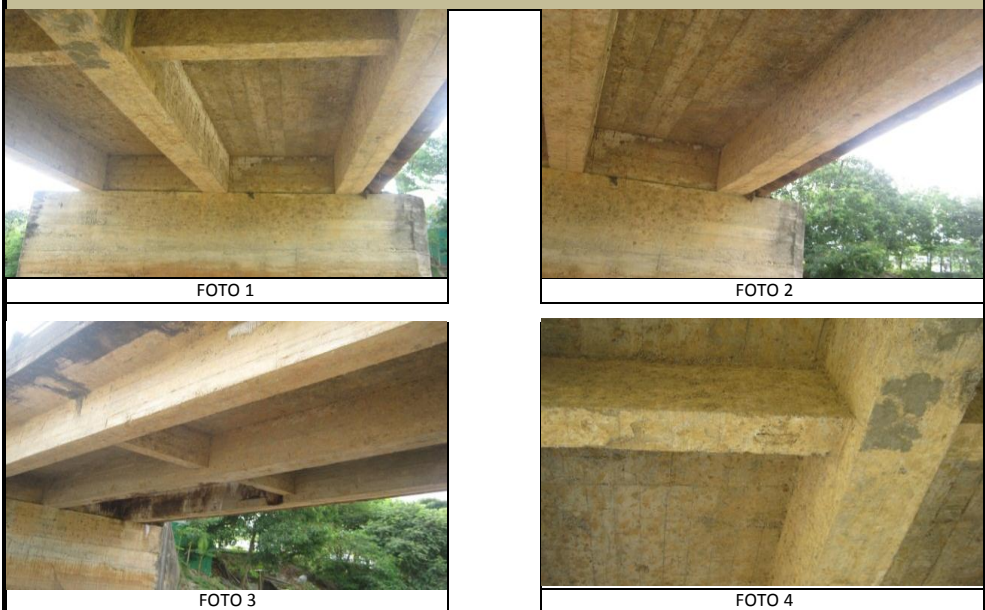
La superestructura del puente se compone de tres vigas en concreto reforzado con un ancho de 50 cm. y una altura de 100 cm. Durante la inspeccion no se observan problemas en este componente, el concreto se encuentra en buen estado. Por lo tanto, no es necesario realizar ningún tipo de actividad en el elemento.

0 SIN DAÑO O DAÑO INSIGNIFICANTE

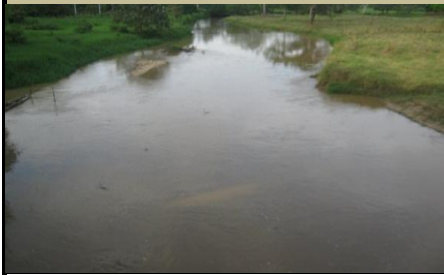
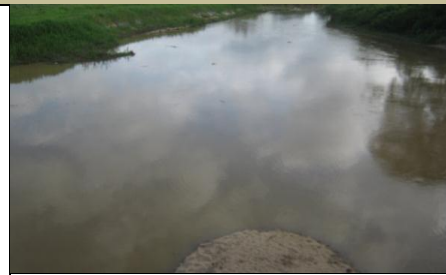
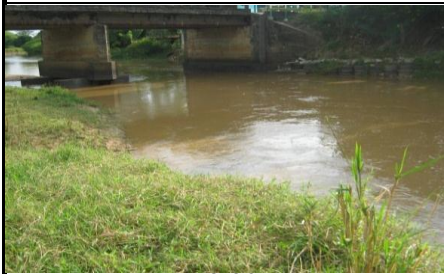
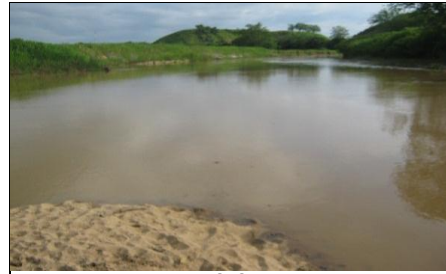
El puente salva la Quebrada Malena, se pudo notar que posee gran caudal, el cual por su nivel permite observar los pilotes que cimantan las zarpas de los estribos y la pila central, no se observa material de arrastre de tamaño considerable ni problemas que afecten otros componentes del puente. Por lo tanto no es necesario realizar ninguna intervención.

0 SIN DAÑO O DAÑO INSIGNIFICANTE

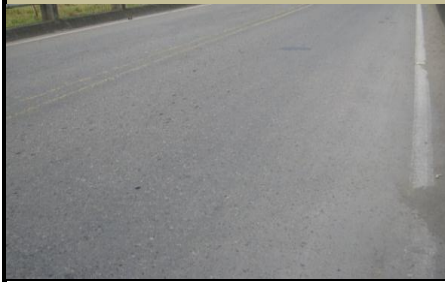
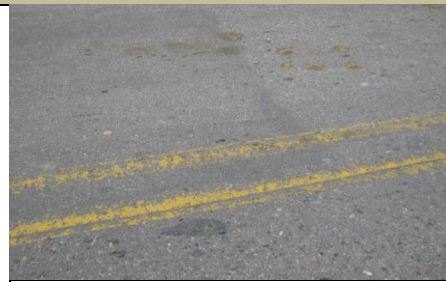
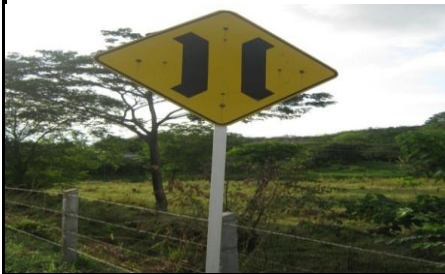
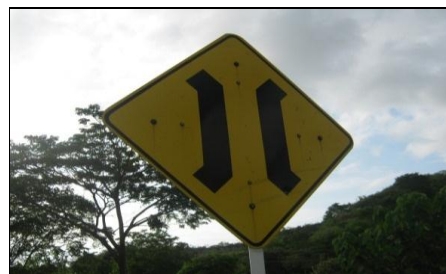
En las cercanías del puente, se pueden observar señales de aproximación a puente, dichas señales requieren mantenimiento relacionado con limpieza, no existen señales con información de velocidad y carga máxima sobre el puente, ni tampoco con el nombre de la quebrada o puente. Dado lo anterior, se recomienda la colocación de dichas señales con el fin de brindar la respectiva información y seguridad a quienes transitan el sector.

1	DAÑO PEQUEÑO PERO REPARACIÓN NO ES NECESARIA (EXCEPTO MANTENIMIENTO MENOR)
---	--

- Finalmente es necesario completar la señalización vertical con el fin de brindar mayor información y seguridad en la zona.
 - Próxima inspección principal en el año 2014

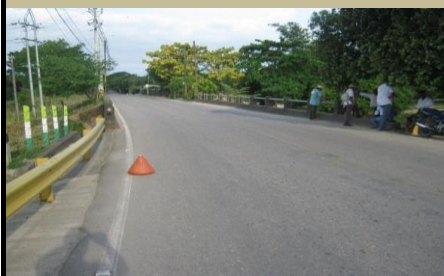
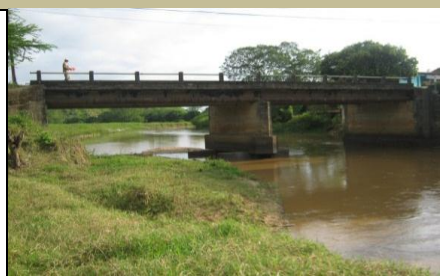
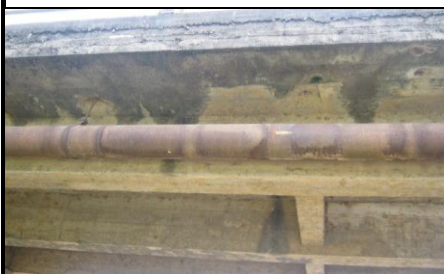
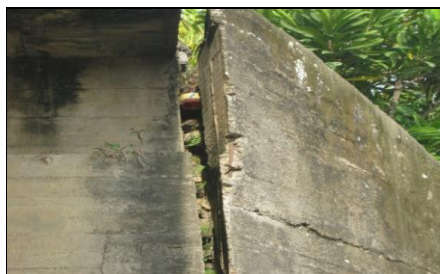
Se deben realizar las reparaciones del componente losa y aletas, esenciales para el buen funcionamiento del puente y la seguridad de sus usuarios. Por lo tanto se da calificación 3, Daño significativo, reparación necesaria muy pronto.

3 DAÑO SIGNIFICATIVO, REPARACIÓN NECESARIA MUY PRONTO
