**ESTUDIOS DE INSPECCION E INVENTARIO DE PUENTES  
DE LA RED NACIONAL DE CARRETERAS  
ZONA OCCIDENTE**

**INFORME PUENTE BERRIO, 01-6206-018.00  
PR 97+0600  
CARRETERA CISNEROS-CRUCE RUTA 45  
DEPARTAMENTO DE ANTIOQUIA**

**INFORME PUENTE BERRIO  
01-6206-018.00  
REGIONAL 01 - ANTIOQUIA-ANTIOQUIA  
CARRETERA CISNEROS-CRUCES RUTA 45**

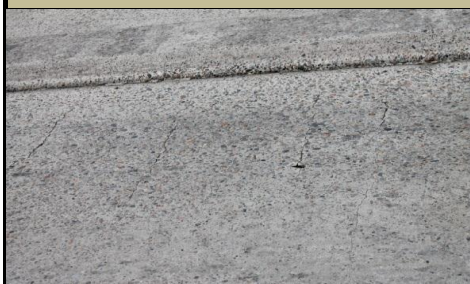
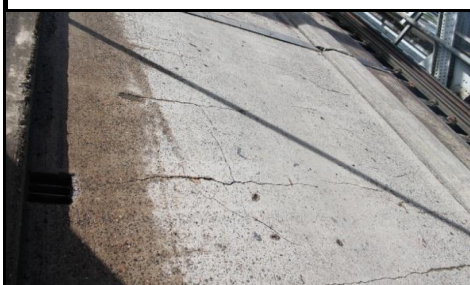
La superficie del puente es la misma placa en concreto reforzado de la superestructura, en la cual se evidencia un desgaste superficial moderado; se requiere reparación para recuperar la seguridad vial y para proporcionar protección al concreto de la placa. Se observa deterioro en la demarcación vial, en el centro y los extremos de la calzada, por lo que es necesario la aplicación de pintura de demarcación para restaurar la señalización horizontal existente.

3 DAÑO SIGNIFICATIVO, REPARACIÓN NECESARIA MUY PRONTO

TIPO	DESCRIPCIÓN	UNIDAD	CANTIDAD	VALOR UNITARIO	VALOR PARCIAL
C	TRATAMIENTO SUPERFICIAL/SELLO	ML	588	3.703	2.177.364
27	REPARACION DE DEMARCACION	ML	2.352	20.716	48.724.032
<b>TOTAL INTERVENCIÓN</b>					<b>50.901.396</b>

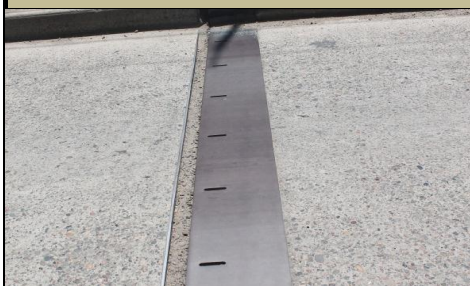
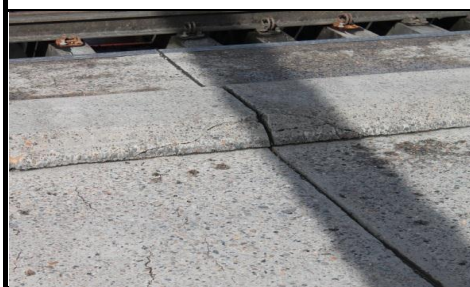
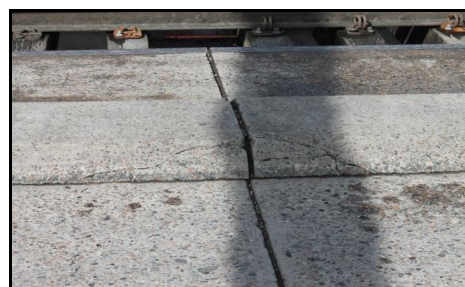
Las juntas de expansión están construidas con angulos de acero y juntas sin dispositivos, los cuales han perdido el sello, permitiendo el paso del agua y materiales contaminante hacia la subestructura, se debe recuperar el sello.

3 DAÑO SIGNIFICATIVO, REPARACIÓN NECESARIA MUY PRONTO

TIPO	DESCRIPCIÓN	UNIDAD	CANTIDAD	VALOR UNITARIO	VALOR PARCIAL
39	REPOSICION DE SELLO	ML	600	35.182	21.109.200
<b>TOTAL INTERVENCIÓN</b>					<b>21.109.200</b>

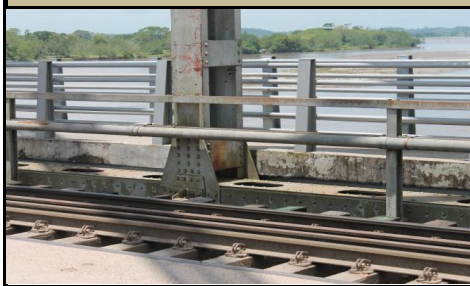
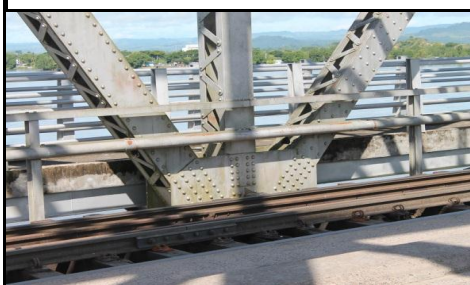
Las barandas presentan inicio de deterioro por falta de mantenimiento oportuno, se debe suministrar pintura de protección.

0 SIN DAÑO O DAÑO INSIGNIFICANTE

TIPO	DESCRIPCIÓN	UNIDAD	CANTIDAD	VALOR UNITARIO	VALOR PARCIAL
10	LIMPIEZA	ML	1.764	9.284	16.376.976
40	PINTURA DE ACERO	ML	1.764	16.312	28.774.368
<b>TOTAL INTERVENCIÓN</b>					<b>45.151.344</b>

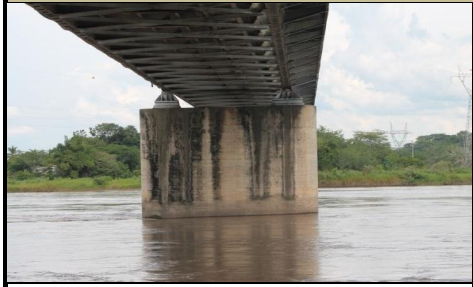
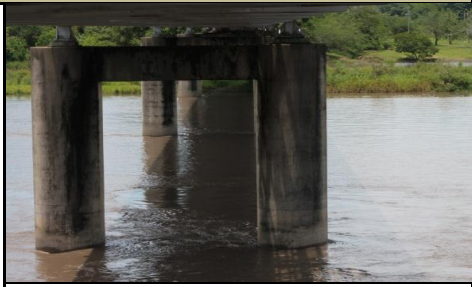
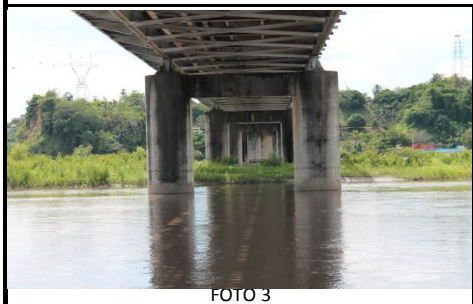
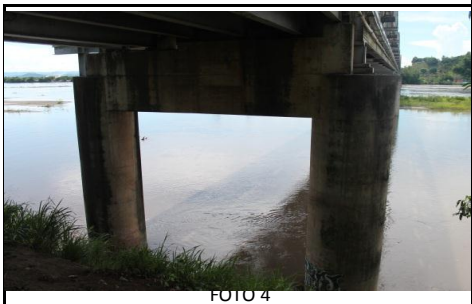
No se observan daños en las pilas del puente.

0 SIN DAÑO O DAÑO INSIGNIFICANTE

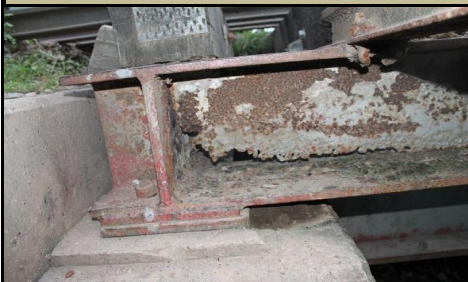
Se observan altos niveles de humedad en las zonas de los apoyos, esto ha generado corrosión en algunos elementos, con pérdida de sección y obstrucción del movimiento en apoyos móviles, de igual forma la acumulación de vegetación y material de arrastre sobre los apoyos han generado deterioro de los apoyos, se debe realizar mantenimiento de apoyos para garantizar la integridad estructural del puente.

3 DAÑO SIGNIFICATIVO, REPARACIÓN NECESARIA MUY PRONTO

TIPO	DESCRIPCIÓN	UNIDAD	CANTIDAD	VALOR UNITARIO	VALOR PARCIAL
A	CAMBIO DE APOYOS	UND	8,0	1.713.006	13.704.048
40	PINTURA DE ACERO	UND	30,0	41.047	1.231.410
10	LIMPIEZA	UND	30	31.191	935.730
<b>TOTAL INTERVENCIÓN</b>					<b>15.871.188</b>

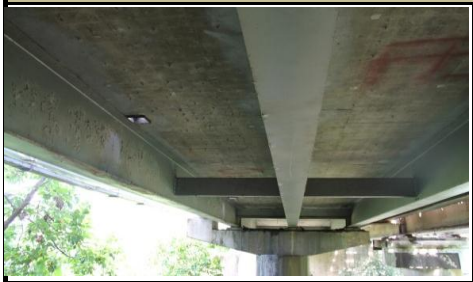
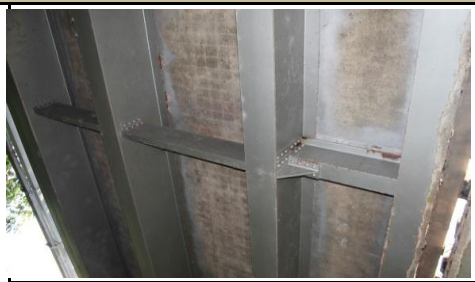
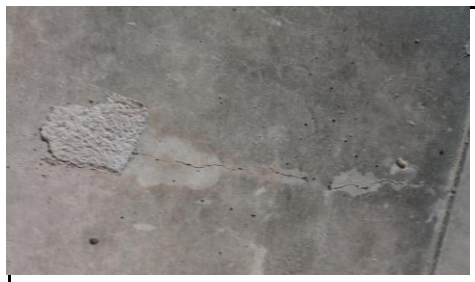
La losa de la superestructura del puente está construida en concreto reforzado. En general se observa presencia de humedad provocada por infiltración de agua, hormigoneos con exposición de refuerzo por corrosión galvanica y perdida apreciable de sección de concreto. Se recomienda la reparación de concreto en las áreas afectadas.

3 DAÑO SIGNIFICATIVO, REPARACIÓN NECESARIA MUY PRONTO

TIPO	DESCRIPCIÓN	UNIDAD	CANTIDAD	VALOR UNITARIO	VALOR PARCIAL
B	REPARACION DE CONCRETO	M2	450,0	394.663	177.598.350
<b>TOTAL INTERVENCIÓN</b>					<b>177.598.350</b>

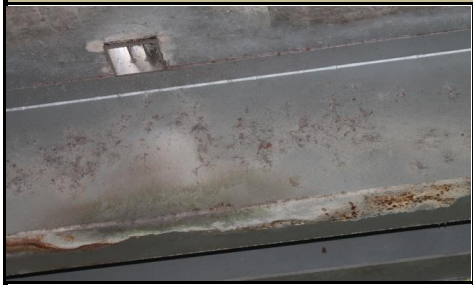
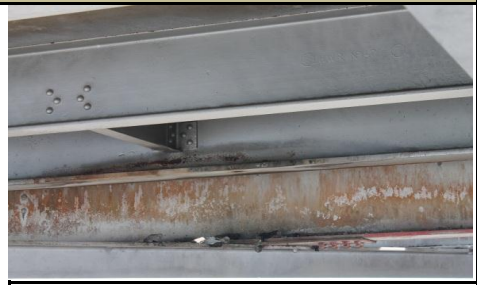
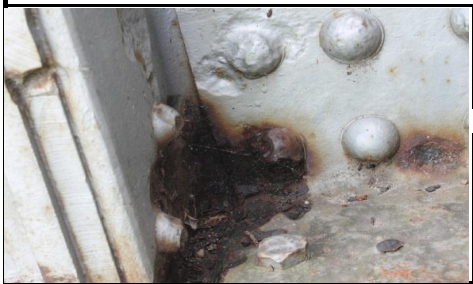
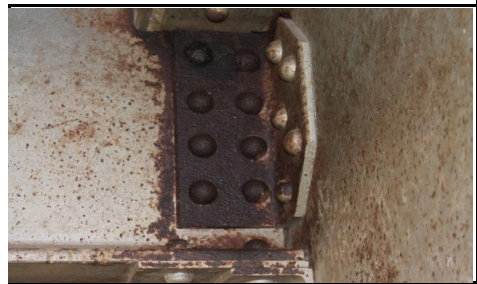
Se observan altos niveles de humedad generando corrosión aislada en uniones y elementos metalicos del diafragma, se debe realizar mantenimiento correctivo.

3	DAÑO SIGNIFICATIVO, REPARACIÓN NECESARIA MUY PRONTO
---	---

TIPO	DESCRIPCIÓN	UNIDAD	CANTIDAD	VALOR UNITARIO	VALOR PARCIAL
E	REPARACION DE COMPONENTES DE ACERO	ML	3.000,0	32.647	97.941.000
40	PINTURA DE ACERO	ML	3.000,0	36.647	109.941.000
10	LIMPIEZA	ML	3.000	21.604	64.812.000
<b>TOTAL INTERVENCIÓN</b>					<b>272.694.000</b>

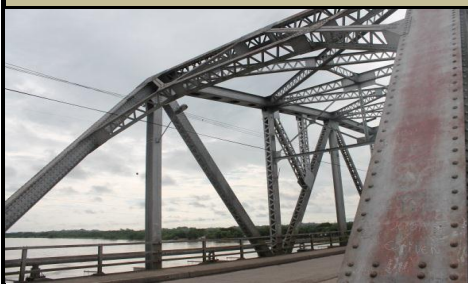
En general los elementos de armadura, presentan niveles altos de corrosión en puntos aislados, con perdidas considerables de sección y perdidas de remaches, se debe realizar rehabilitación estructural urgente.

3 DAÑO SIGNIFICATIVO, REPARACIÓN NECESARIA MUY PRONTO

TIPO	DESCRIPCIÓN	UNIDAD	CANTIDAD	VALOR UNITARIO	VALOR PARCIAL
B	REPARACION DE COMPONENTES DE ACERO	ML	500	32.647	16.323.500
C	PINTURA DE ACERO	M2	2.400	272.649	654.357.600
10	LIMPIEZA	ML	2.600	21.721	56.474.600
<b>TOTAL INTERVENCIÓN</b>					<b>727.155.700</b>

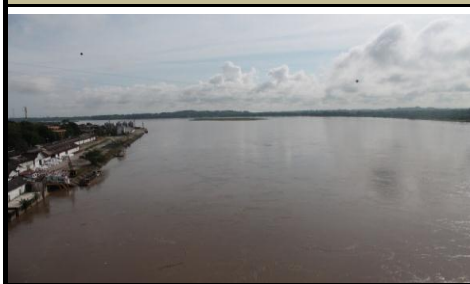
No se aprecian daños causados por el cauce del Río Magdalena.

0 SIN DAÑO O DAÑO INSIGNIFICANTE

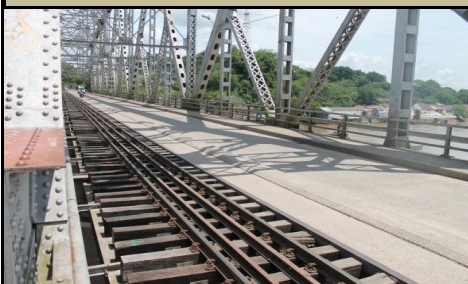
Durante la inspección se observó deficiencia de señalización vertical, por lo tanto y como parte del mantenimiento rutinario se requiere la instalación de señales de velocidad, carga máxima permitida y proximidad del puente sobre la vía en ambos sentidos.

1 DAÑO PEQUEÑO PERO REPARACIÓN NO ES NECESARIA (EXCEPTO MANTENIMIENTO MENOR)

TIPO	DESCRIPCIÓN	UNIDAD	CANTIDAD	VALOR UNITARIO	VALOR PARCIAL
92	COLOCACION SEÑAL	UND	8	158.691	1.269.528
<b>TOTAL INTERVENCIÓN</b>					<b>1.269.528</b>

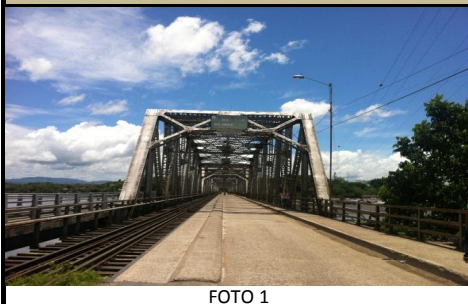
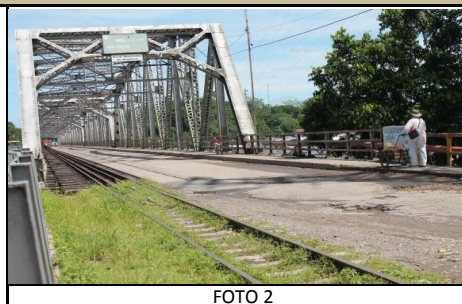
En general se observan problemas de consideración dados los altos niveles de humedad que han generado corrosión en los elementos metálicos principales del puente, se requiere intervención inmediata mediante rehabilitación estructural, el puente recibe una calificación de 3 (Daño significativo, reparación necesaria muy pronto).

3 DAÑO SIGNIFICATIVO, REPARACIÓN NECESARIA MUY PRONTO
