SDC/INV	SiPuCol	Fecha	Hoja
	Informe de inspección principal	13/09/12	1
02-2516-001.00 Puerto Giraldo			
Regional.....: 2 Atlántico			
Ruta.....: Troncal de Occidente			
Carretera.....: Calamar - Barranquilla			
Lado de la car...: 0			
Abscisa.....: 29+0327			
No del registro..: 233			
Año de construcción.....: 1968			
Año de la última reconstrucción.....:			
Paso Superior/Inferior.....: S			
Dir. de abs. de la carretera principal.: N			
Requisitos de la inspección.....: 0 Nada			
Recolección de datos : Fecha.....: 2012.08.01			
: Iniciales.....: IGGB			
Posición geográfica..:			
Latitud: 10 gra 29,598 min N Longitud: 74 gra 49,501 min O Altitud: 10 m			
Geometría: Número de luces.....: 1			
Longitud de la luz menor (m): 10,00			
Longitud de la luz mayor (m): 10,00			
Longitud total(m): 10,00			
Ancho del tablero.....(m): 12,51			
Ancho del separador.....(m): 0,00			
Ancho del andén izquierdo(m): 0,00			
Ancho del andén derecho..(m): 0,00

Ultima inspección principal :

Fecha.....: 2012.08.01
 Iniciales.....: IGGB
 Tiempo.....: SOLEADO
 Temperatura..... (gra. C): 34

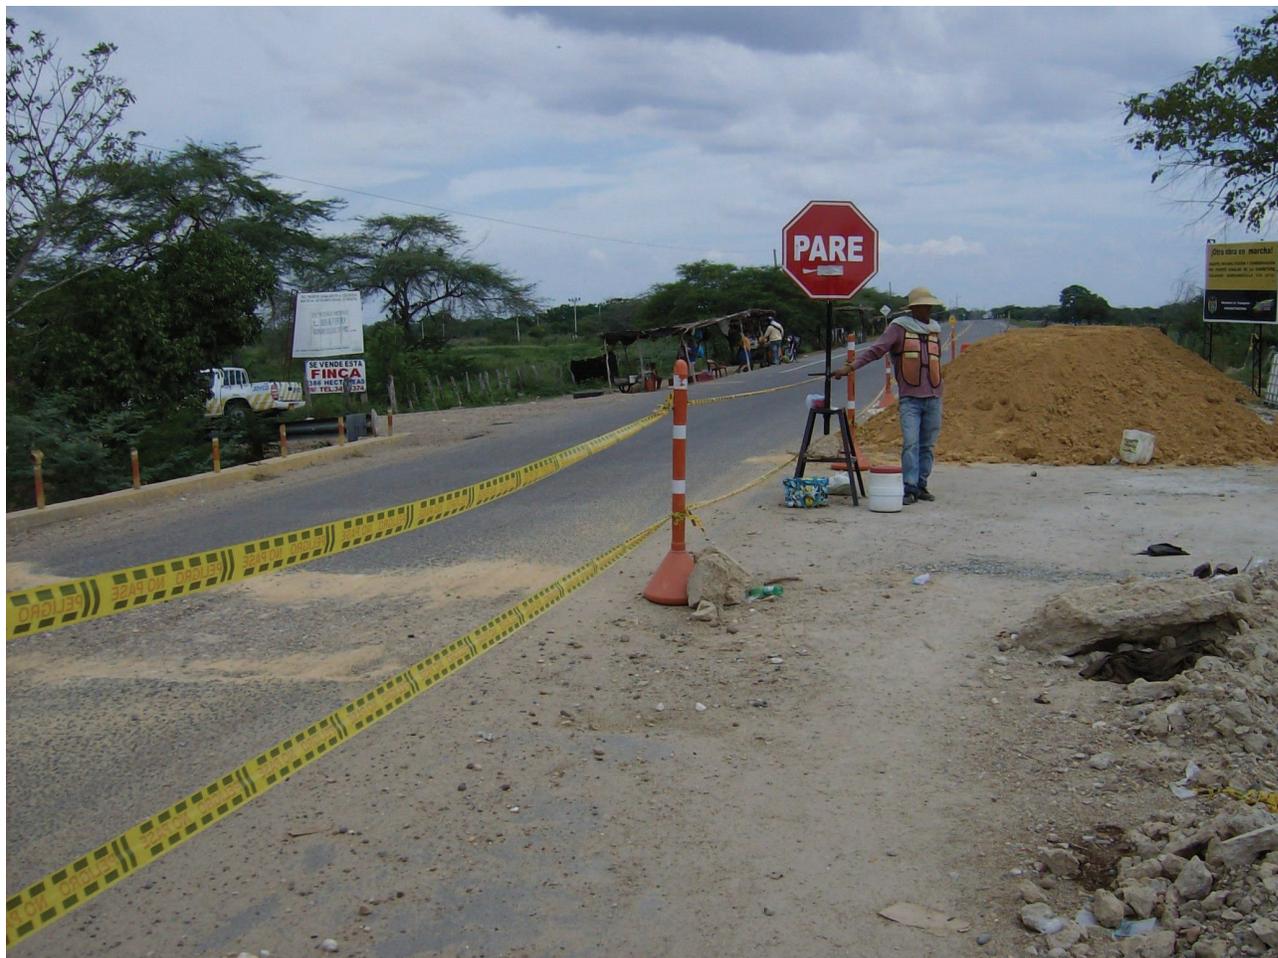
Componente.....: 1 Superficie del puente

Calif./Mantenim....: 2 / -

Daño/Observaciones.: Se encuentra cerrado 1 carril por las obras de reparación que se le están haciendo aguas arriba.

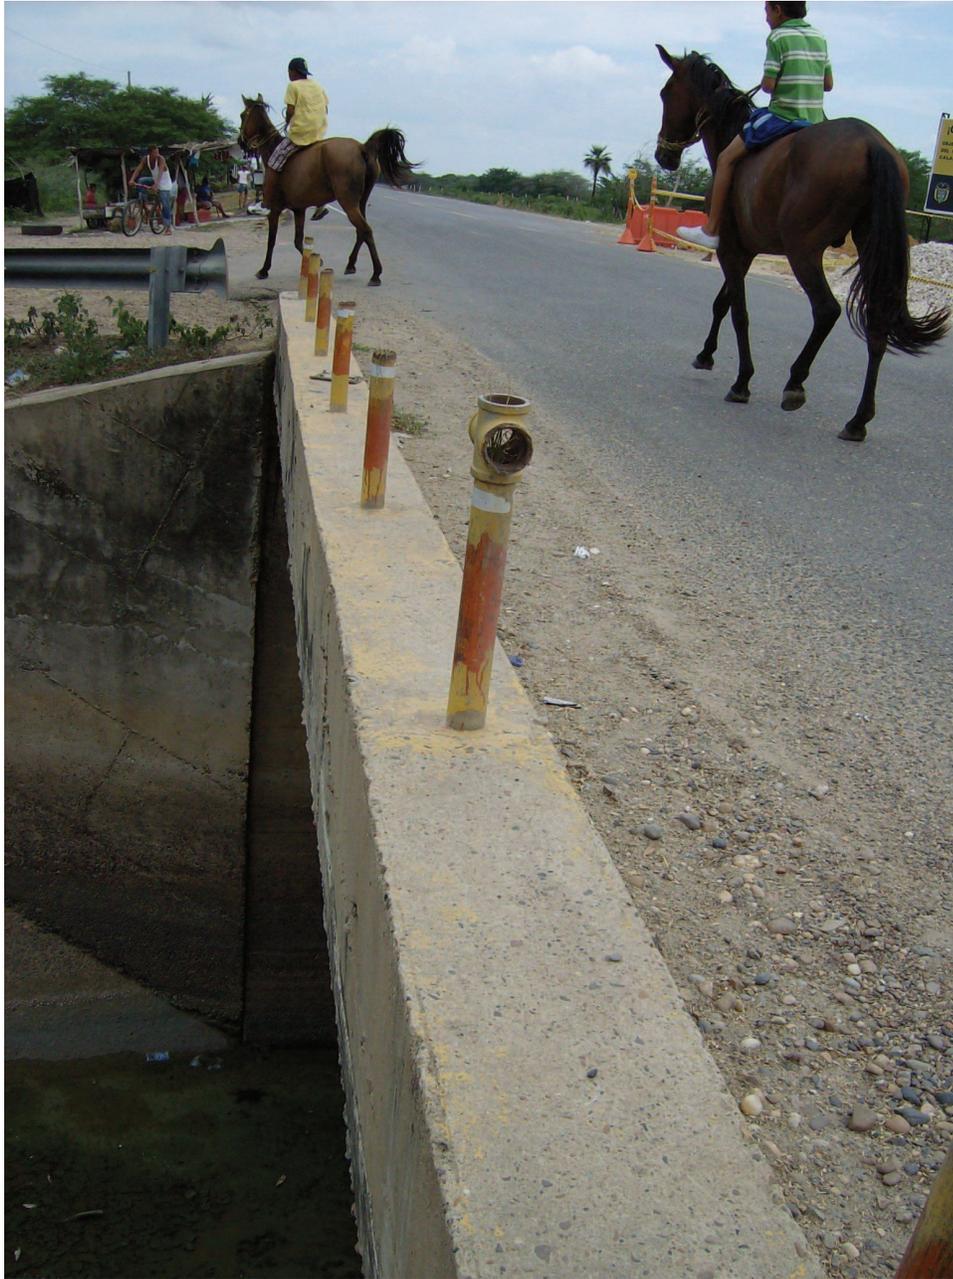
Componente.....: 3 Andenes/Bordillos

Calif./Mantenim....: 1 / -

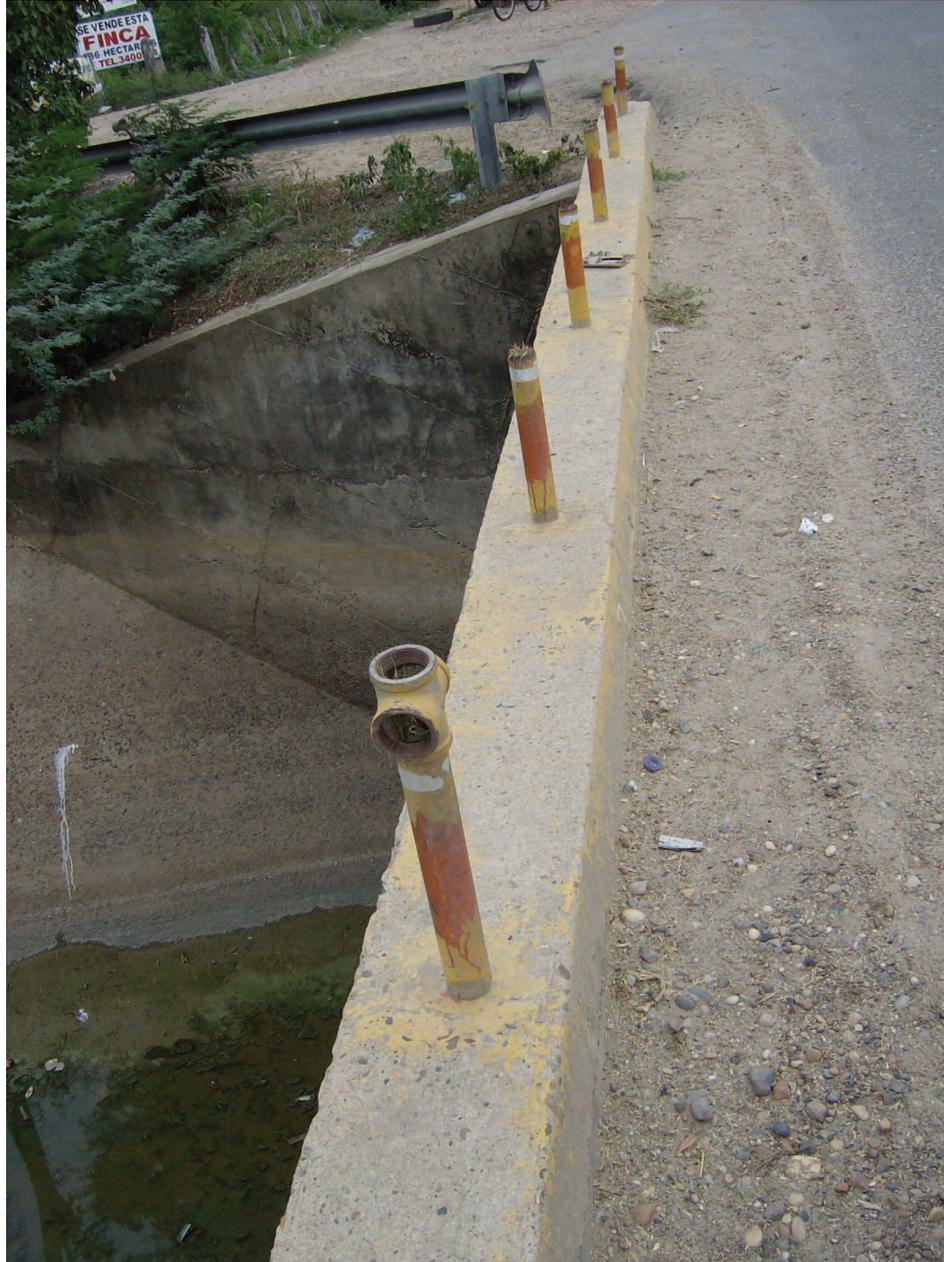
Componente.....: 4 Barandas

Calif./Mantenim....: 5 / -

Daño/Observaciones.: No hay barandas en funcionamiento. Se debe instalar barandas según norma.

Tipo de daño.....: Impacto

Reparaciones.....: D Cambio de baranda de acero

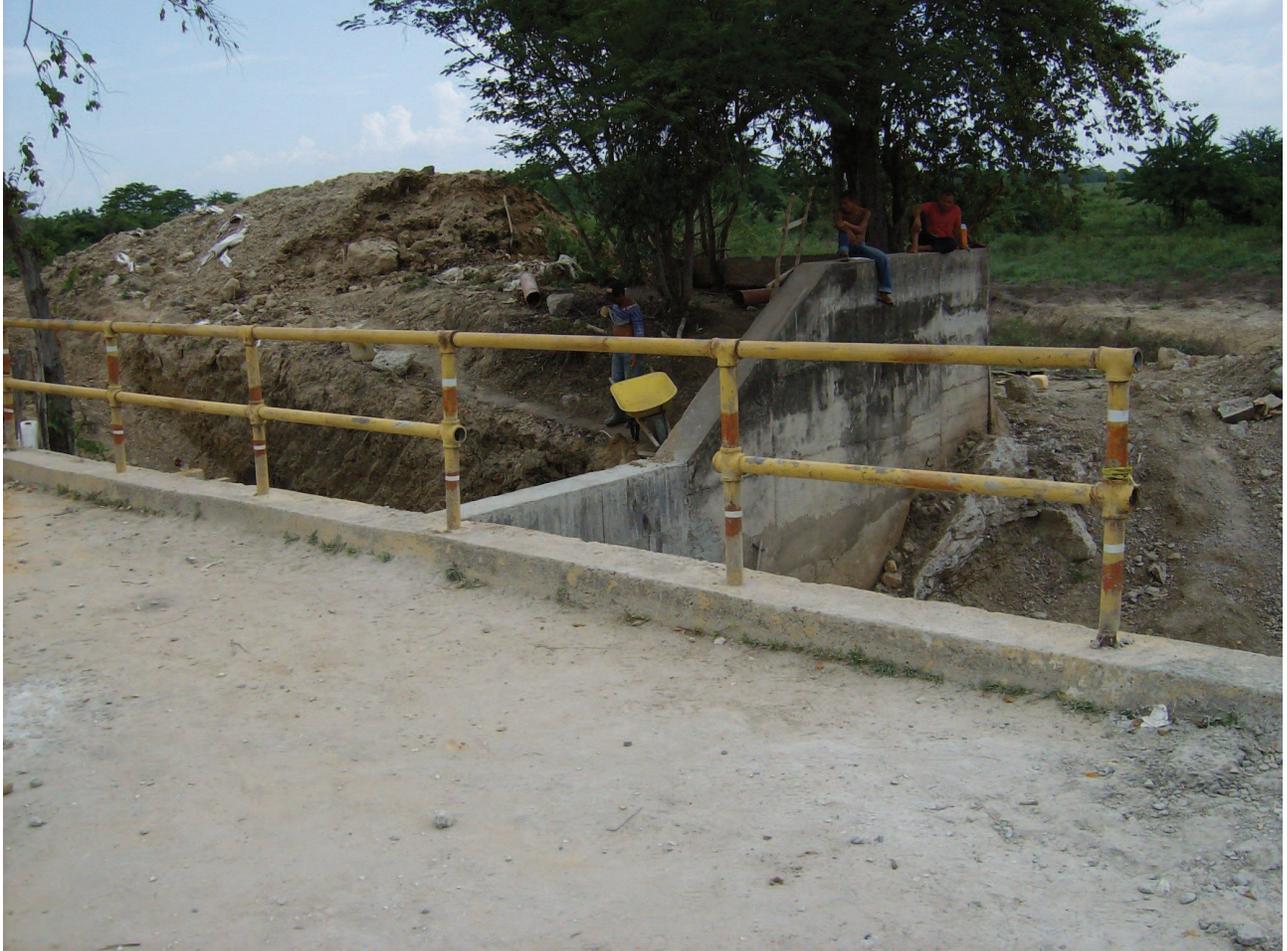
Componente.....: 4 Barandas

Calif./Mantenim....: 5 / -

Daño/Observaciones.: No hay barandas en funcionamiento. Se debe instalar barandas según norma.

Tipo de daño.....: Impacto

Reparaciones.....: D Cambio de baranda de acero

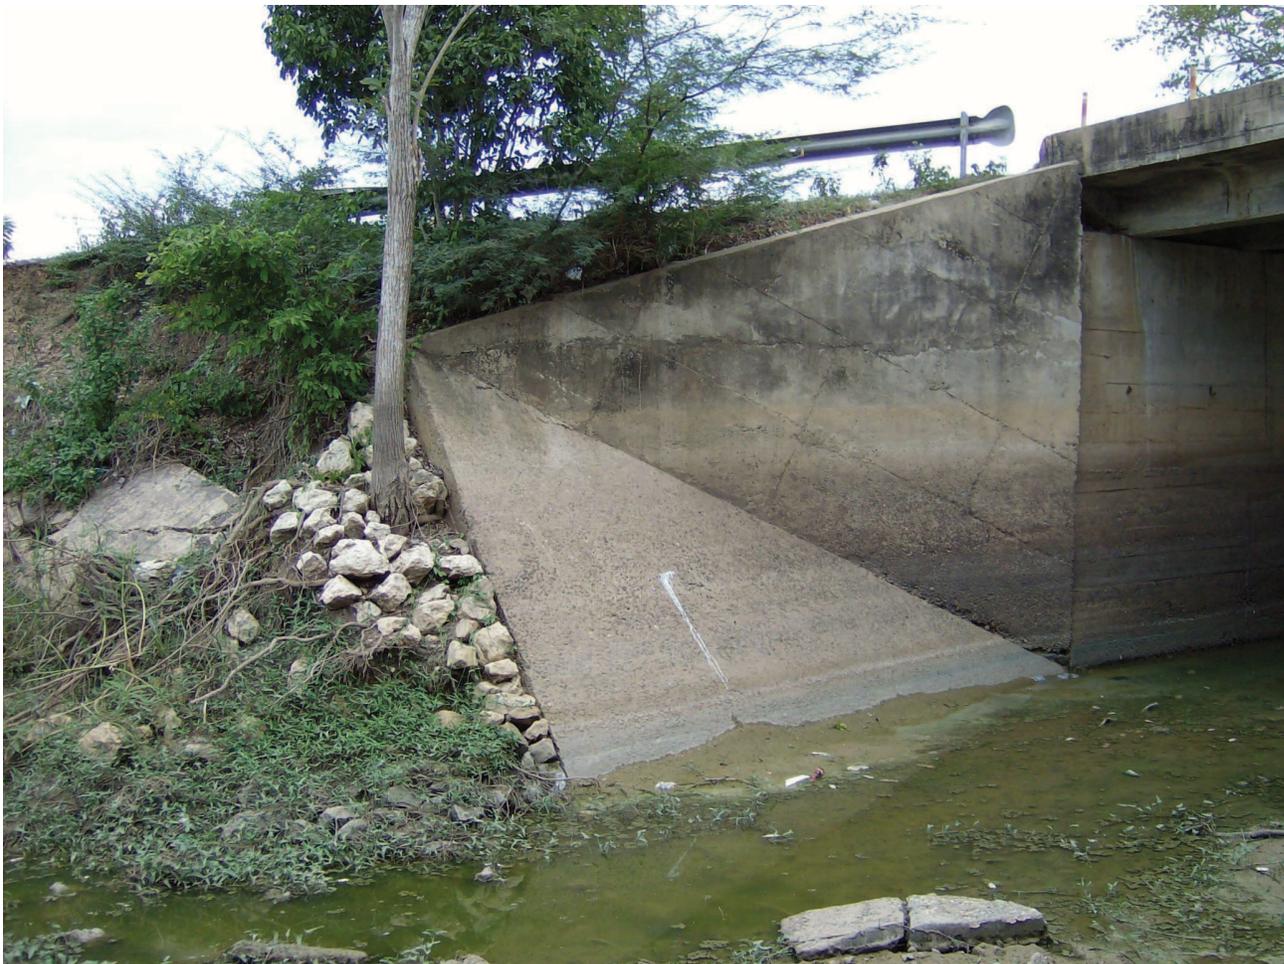
Componente.....: 5 Conos/Taludes

Calif./Mantenim....: 2 / -

Daño/Observaciones.: Leves deslizamientos aguas abajo por pérdida de enrocado.

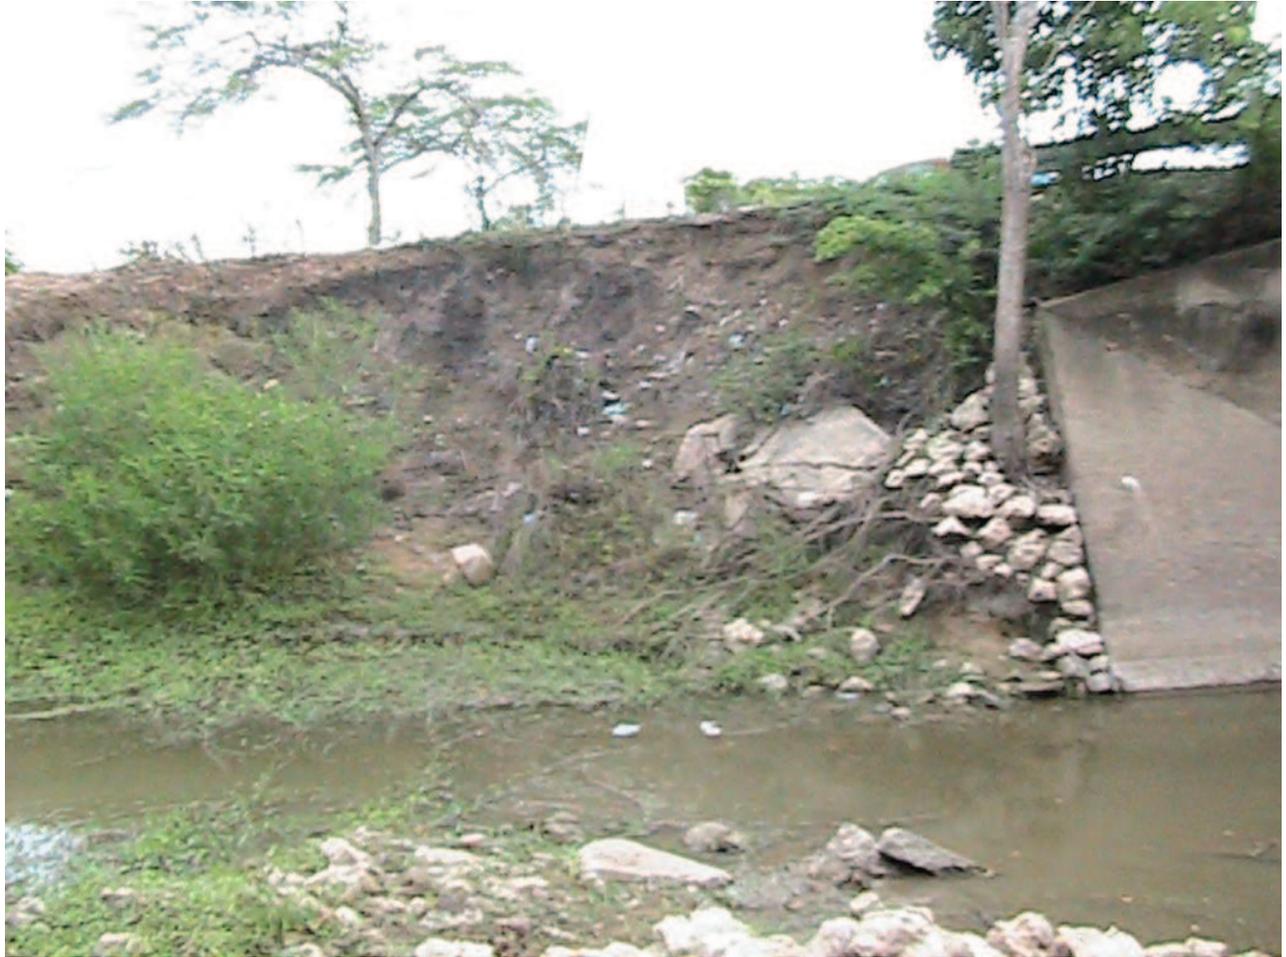
Componente.....: 5 Conos/Taludes

Calif./Mantenim....: 2 / -

Daño/Observaciones.: Leves deslizamientos aguas abajo por pérdida de enrocado.

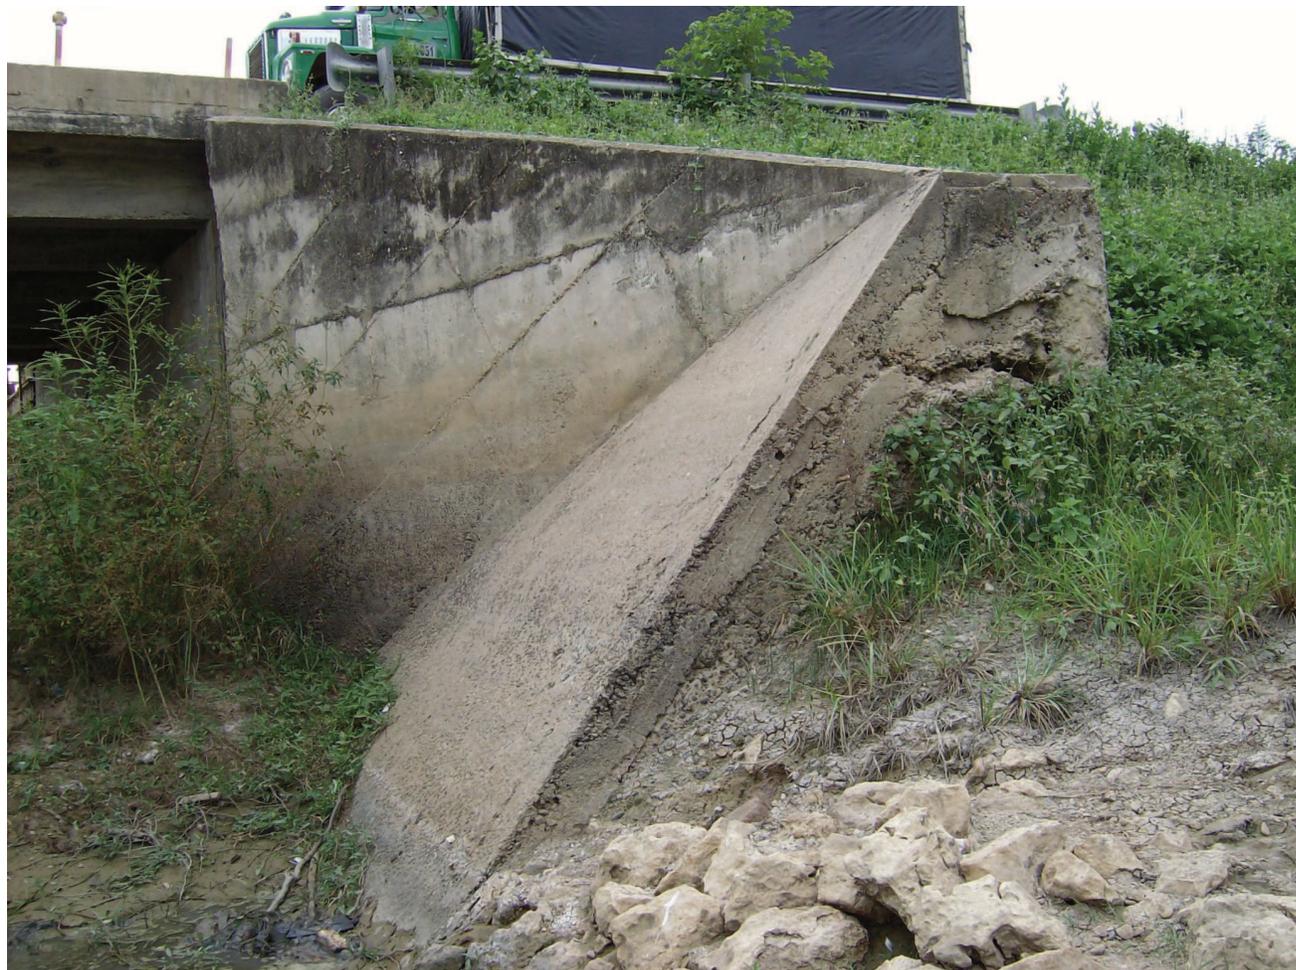
Componente.....: 5 Conos/Taludes

Calif./Mantenim....: 2 / -

Daño/Observaciones.: Leves deslizamientos aguas abajo por perdida de enrocado.

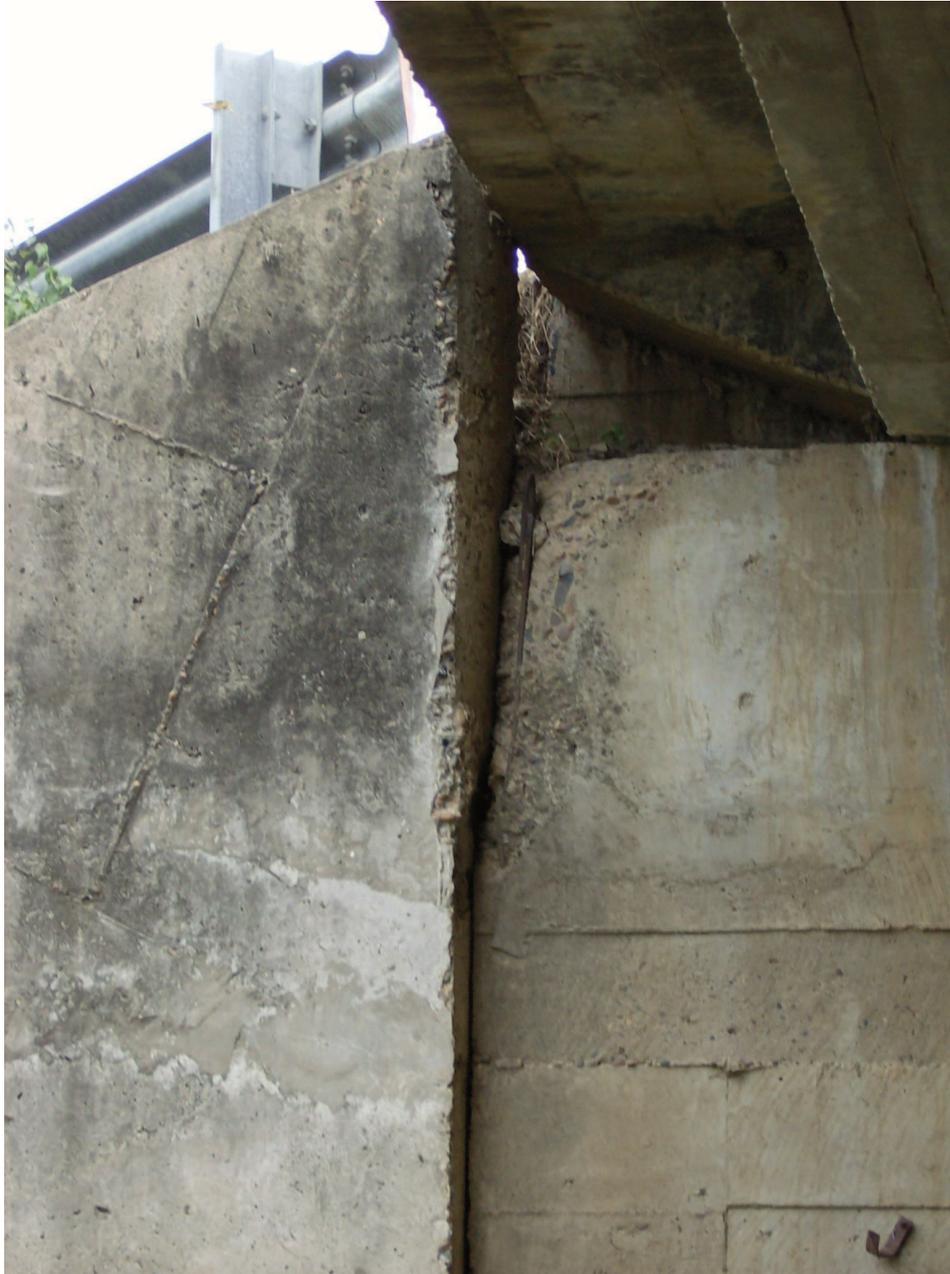
Componente.....: 6 Aletas

Calif./Mantenim....: 3 / -

Daño/Observaciones.: Aletas aguas abajo movidas con aprox 15cm. No soportan el empuje del terraplen.

Tipo de daño.....: Asentamiento / Movimiento

Reparaciones.....: D Cambio de la estructura

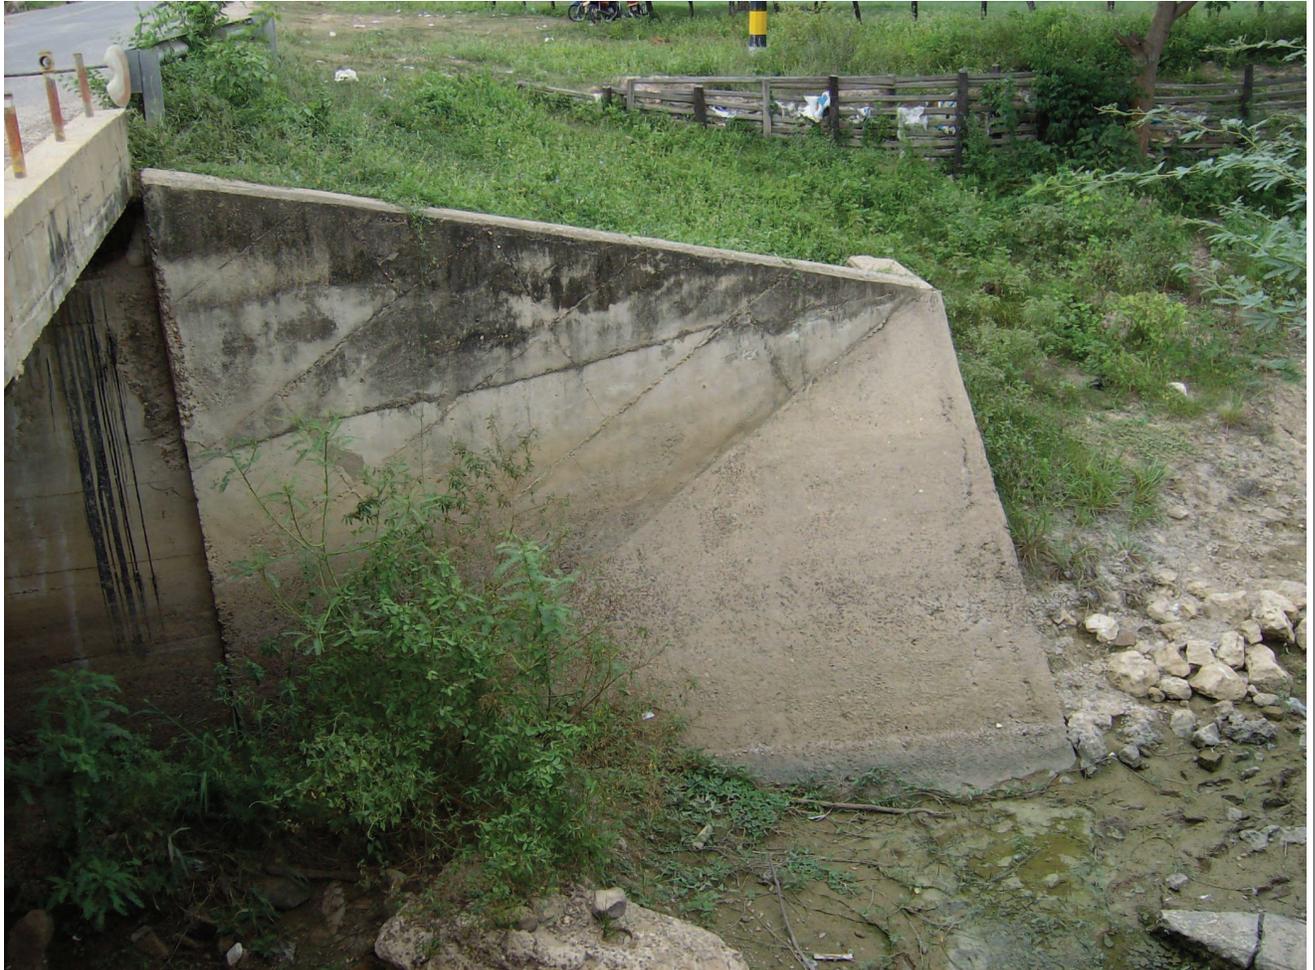
Componente.....: 6 Aletas

Calif./Mantenim....: 3 / -

Daño/Observaciones.: Aletas aguas abajo movidas con aprox 15cm. No soportan el empuje del terraplen.

Tipo de daño.....: Asentamiento / Movimiento

Reparaciones.....: D Cambio de la estructura

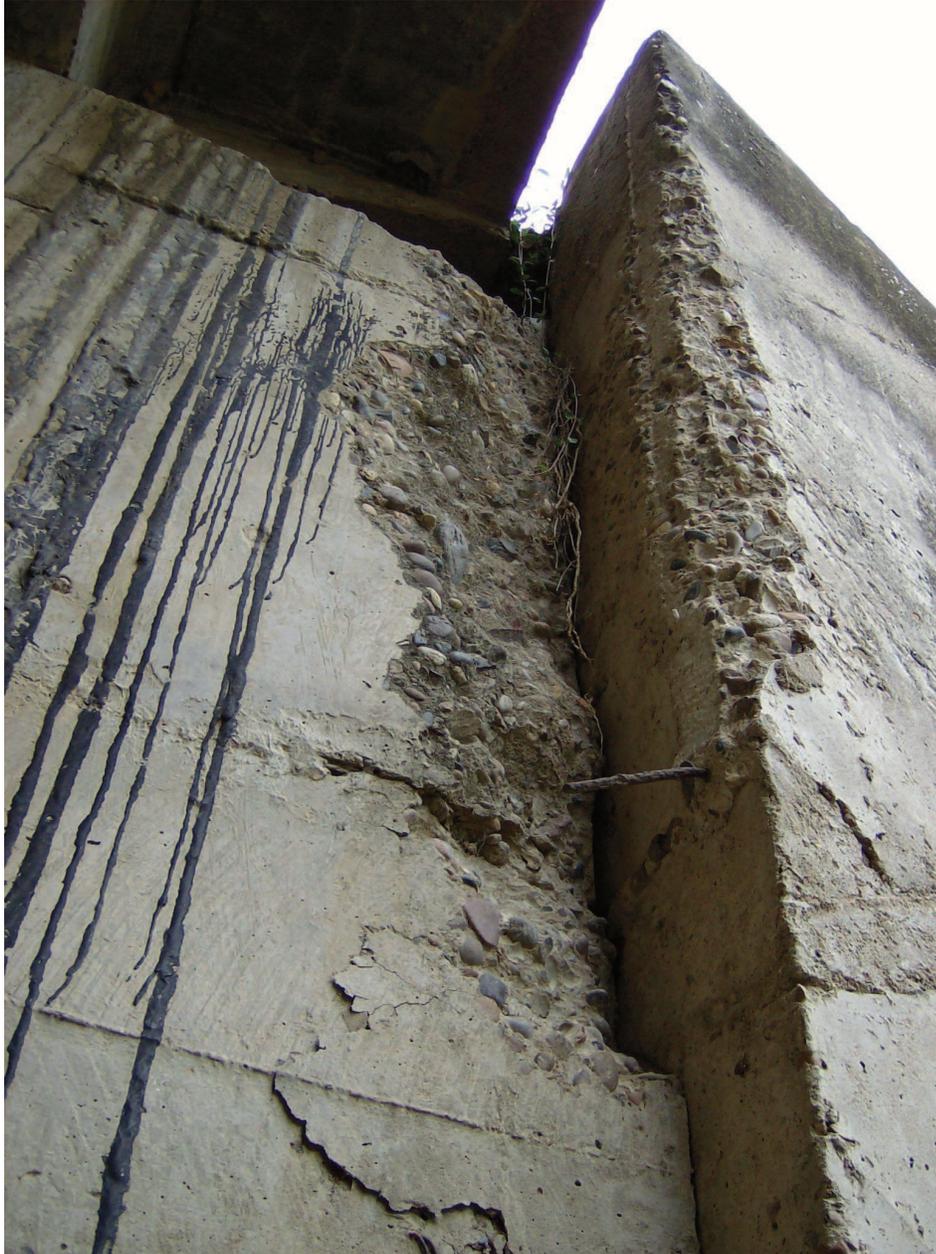
Componente.....: 6 Aletas

Calif./Mantenim....: 3 / -

Daño/Observaciones.: Aletas aguas abajo movidas con aprox 15cm. No soportan el empuje del terraplen.

Tipo de daño.....: Asentamiento / Movimiento

Reparaciones.....: D Cambio de la estructura

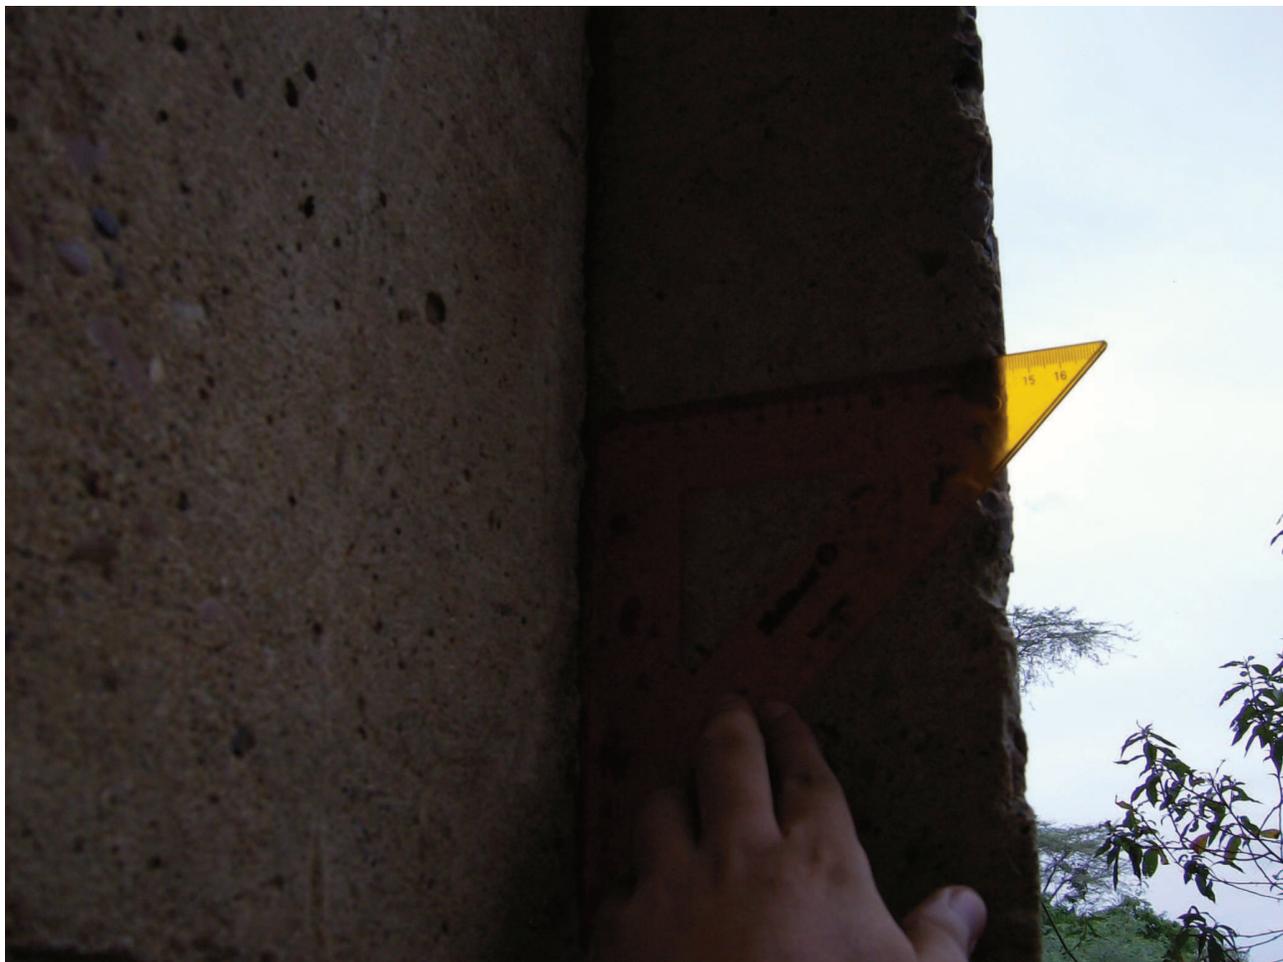
Componente.....: 6 Aletas

Calif./Mantenim....: 3 / -

Daño/Observaciones.: Aletas aguas abajo movidas con aprox 15cm. No soportan el empuje del terraplen.

Tipo de daño.....: Asentamiento / Movimiento

Reparaciones.....: D Cambio de la estructura

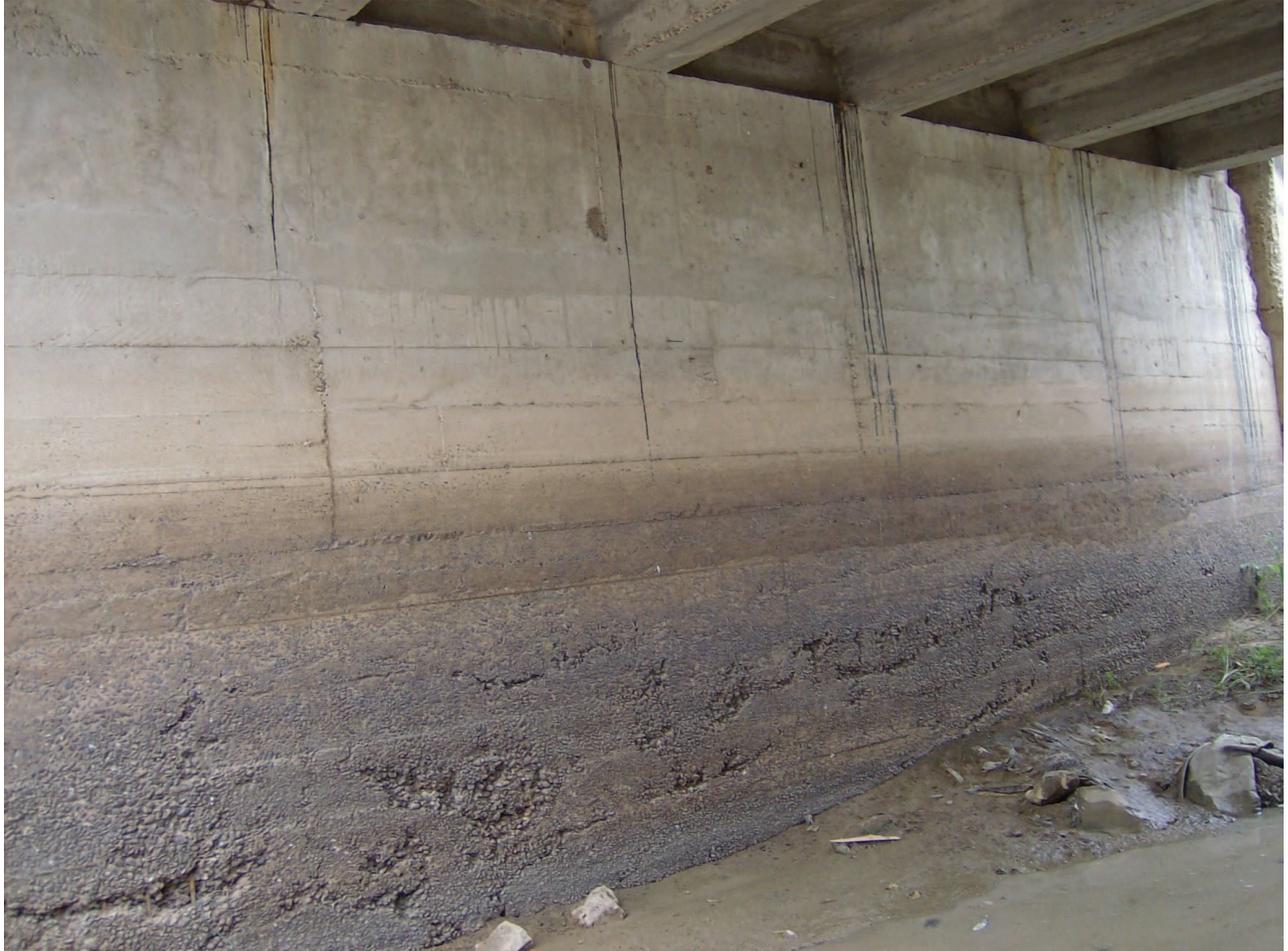
Componente.....: 7 Estribos

Calif./Mantenim....: 3 / -

Daño/Observaciones.: Perdida de concreto. Acero Expuesto

Tipo de daño.....: Daño en conc. / acero expuesto

Reparaciones.....: A Reparación de concreto

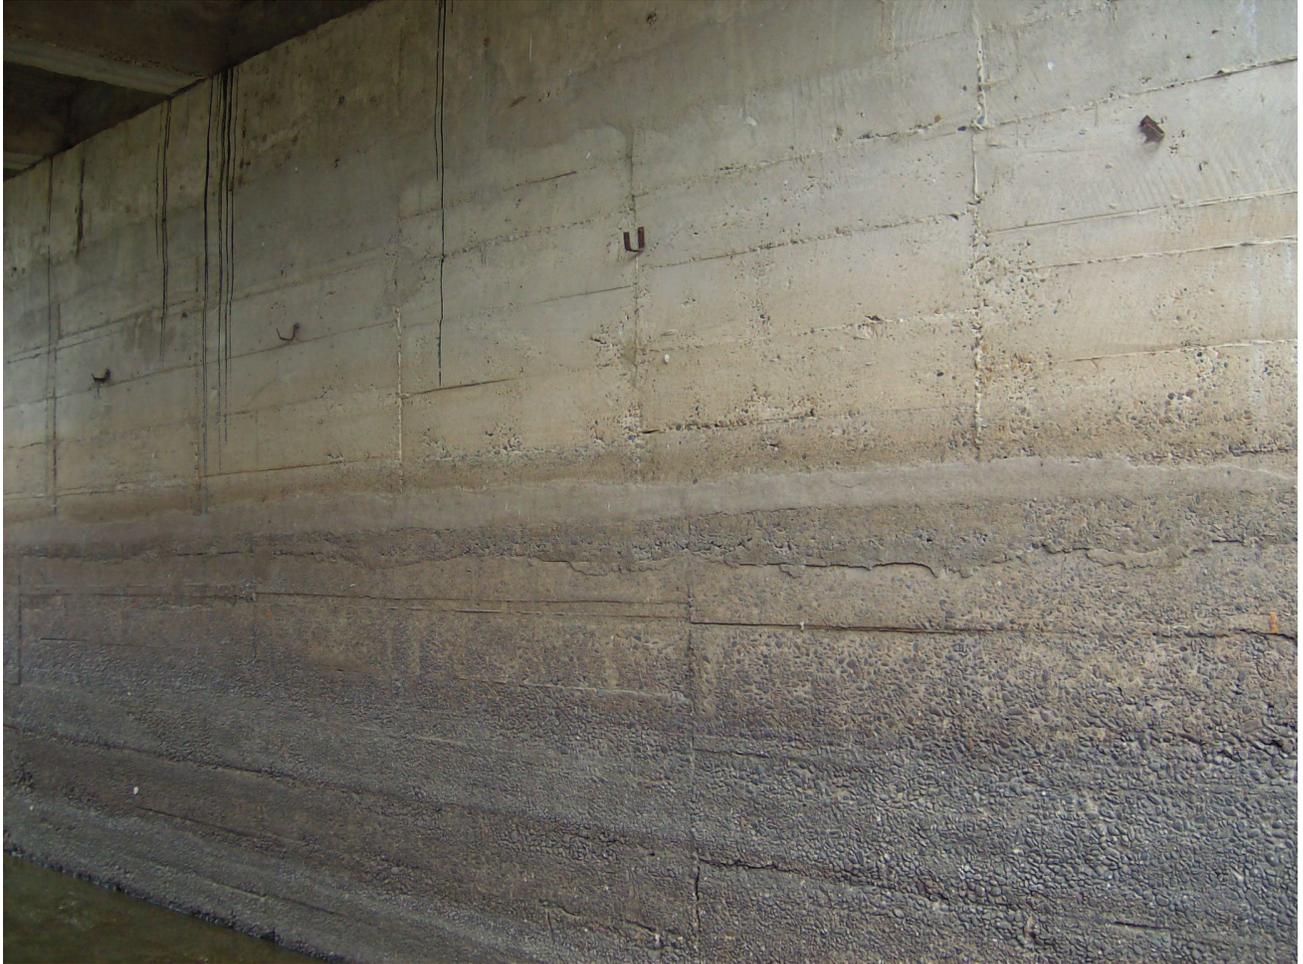
Componente.....: 7 Estribos

Calif./Mantenim....: 3 / -

Daño/Observaciones.: Perdida de concreto. Acero Expuesto

Tipo de daño.....: Daño en conc. / acero expuesto

Reparaciones.....: A Reparación de concreto

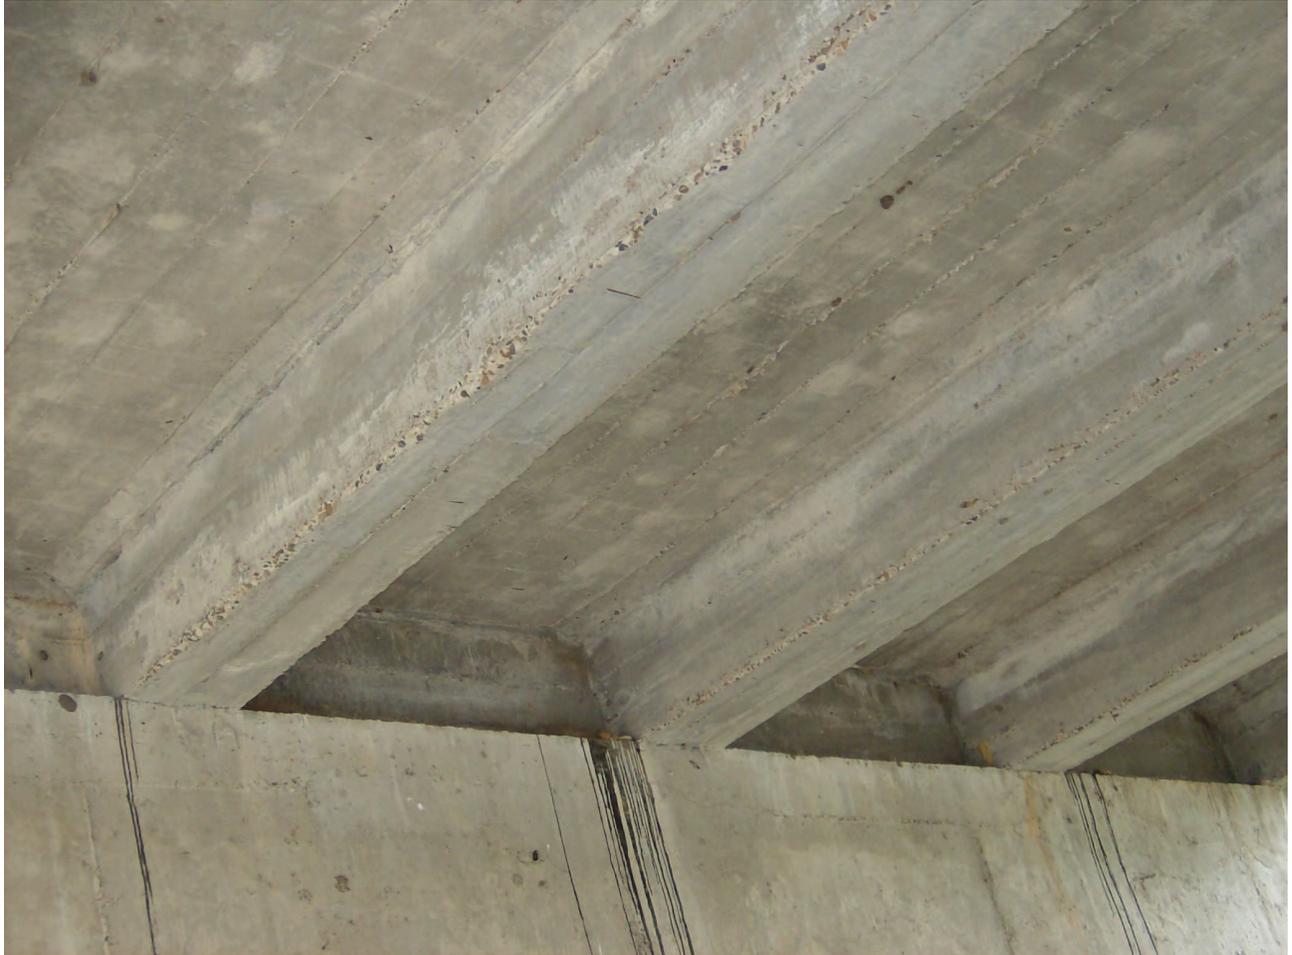
Componente.....: 9 Apoyos

Calif./Mantenim....: 1 / -

Daño/Observaciones.: Apoyo de construcción. No se observa dispositivo de neopreno

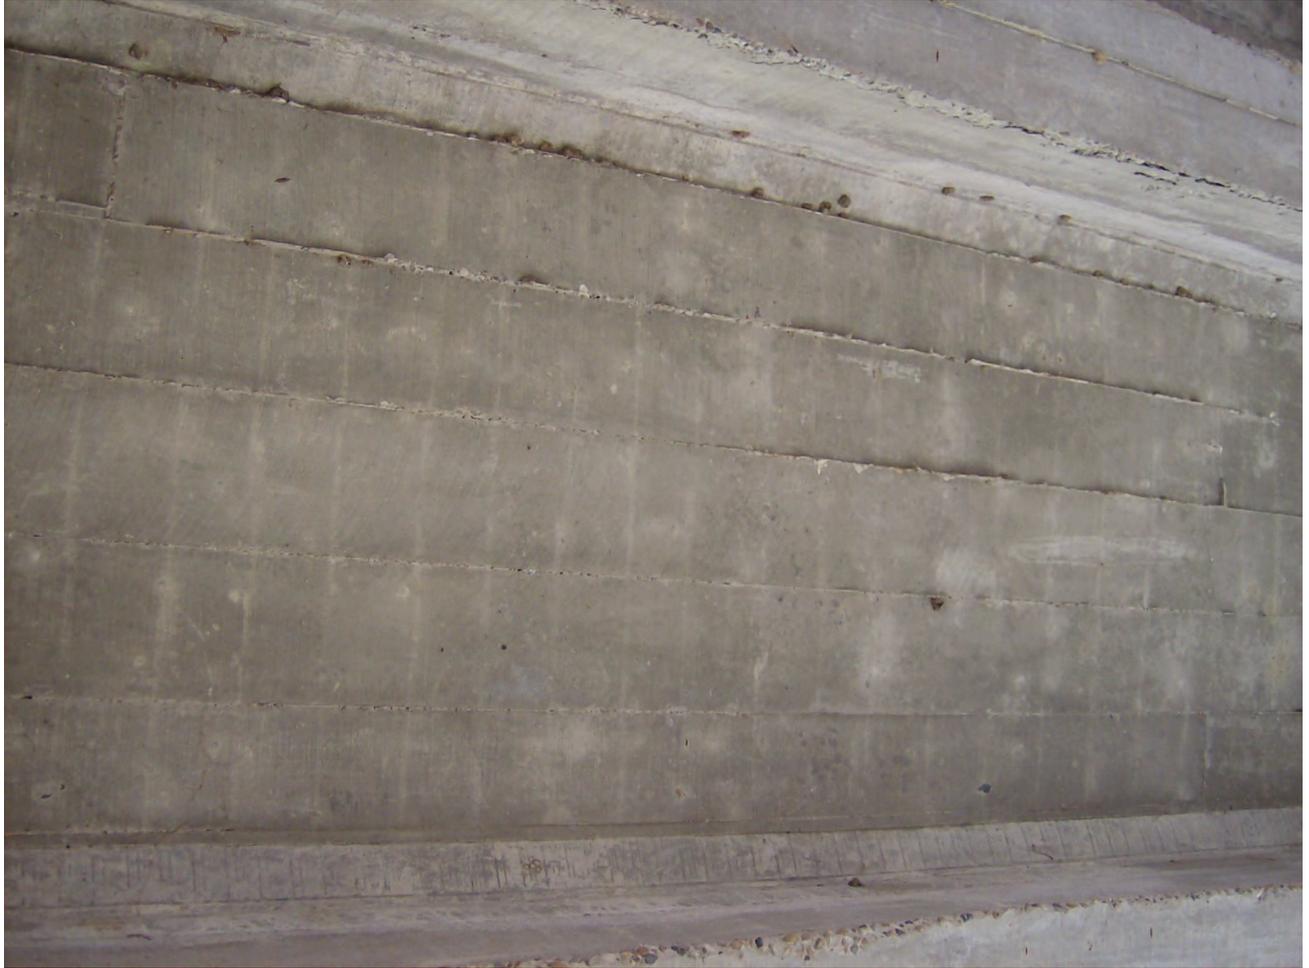
Componente.....: 10 Losa

Calif./Mantenim....: 1 / -

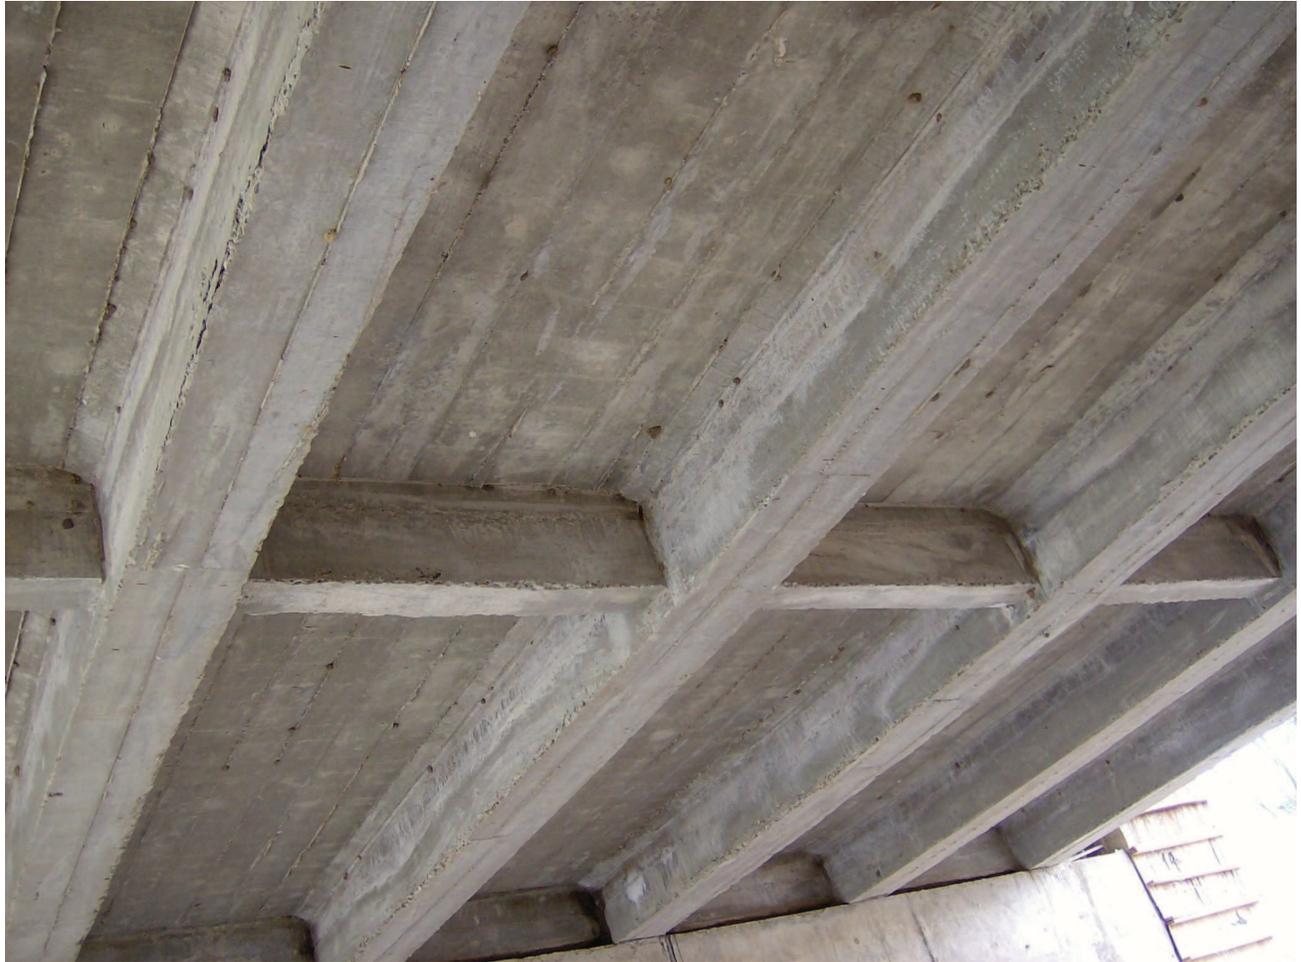
Componente.....: 11 Vigas/Largueros/Diafragmas

Calif./Mantenim....: 2 / -

Daño/Observaciones.: Perdida de recubrimientos, acero expuesto. Posible causa de impacto

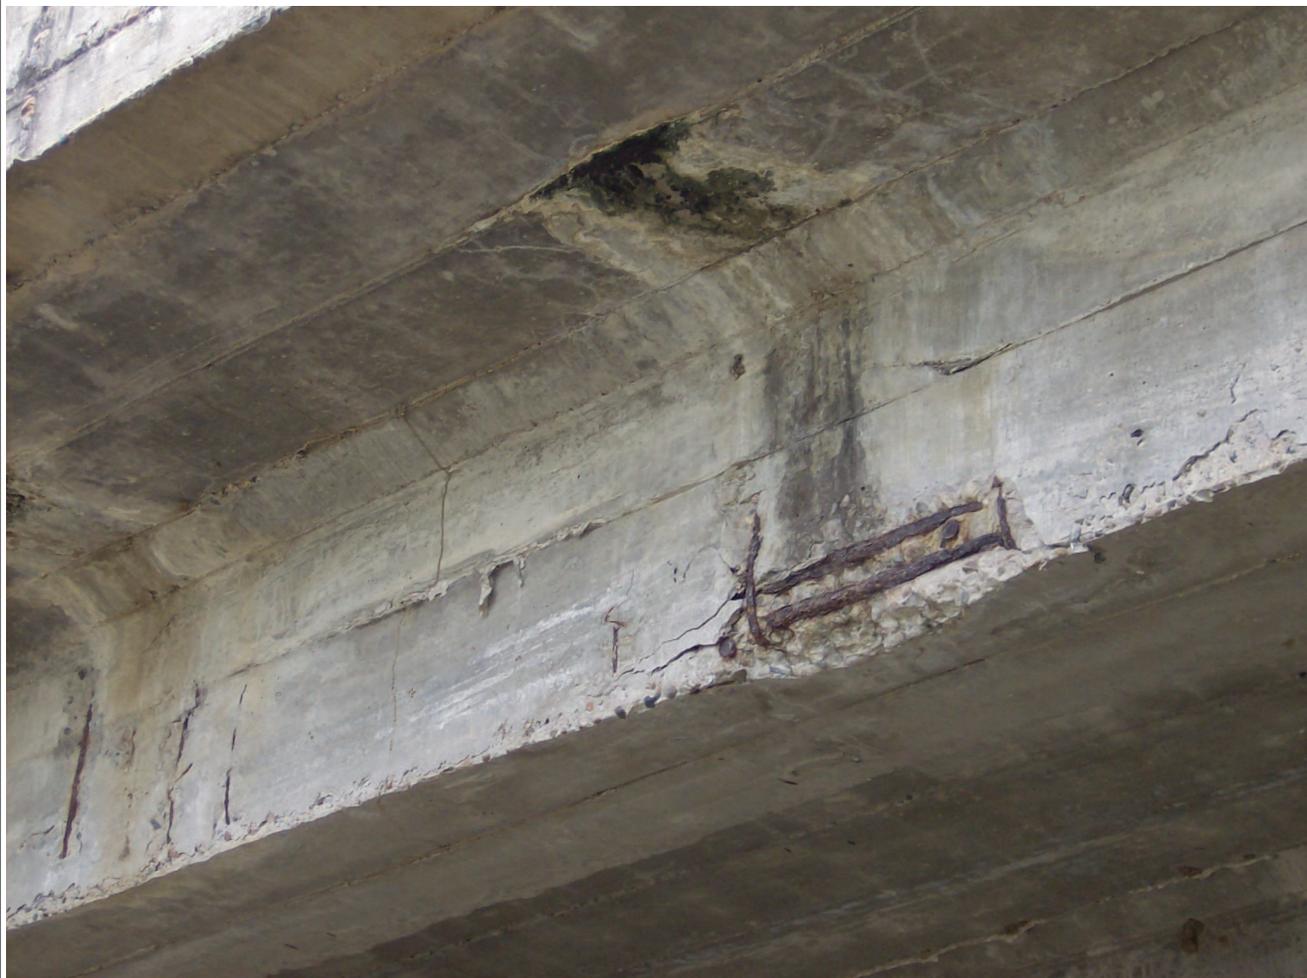
Componente.....: 11 Vigas/Largueros/Diafragmas

Calif./Mantenim....: 2 / -

Daño/Observaciones.: Perdida de recubrimientos, acero expuesto. Posible causa de impacto
