SDC/INV	SiPuCol	Fecha	Hoja
	Informe de inspección principal	13/09/12	1
02-2516-001.00 Puerto Giraldo			
Regional.....: 2 Atlántico			
Ruta.....: Troncal de Occidente			
Carretera.....: Calamar - Barranquilla			
Lado de la car...: 0			
Abscisa.....: 29+0327			
No del registro..: 233			
Año de construcción.....: 1968			
Año de la última reconstrucción.....:			
Paso Superior/Inferior.....: S			
Dir. de abs. de la carretera principal.: N			
Requisitos de la inspección.....: 0 Nada			
Recolección de datos : Fecha.....: 2012.08.01			
: Iniciales.....: IGGB			
Posición geográfica..:			
Latitud: 10 gra 29,598 min N Longitud: 74 gra 49,501 min O Altitud: 10 m			
Geometría: Número de luces.....: 1			
Longitud de la luz menor (m): 10,00			
Longitud de la luz mayor (m): 10,00			
Longitud total(m): 10,00			
Ancho del tablero.....(m): 12,51			
Ancho del separador.....(m): 0,00			
Ancho del andén izquierdo(m): 0,00			
Ancho del andén derecho..(m): 0,00

Ultima inspección principal :

Fecha.....: 2012.08.01
 Iniciales.....: IGGB
 Tiempo.....: SOLEADO
 Temperatura..... (gra. C): 34

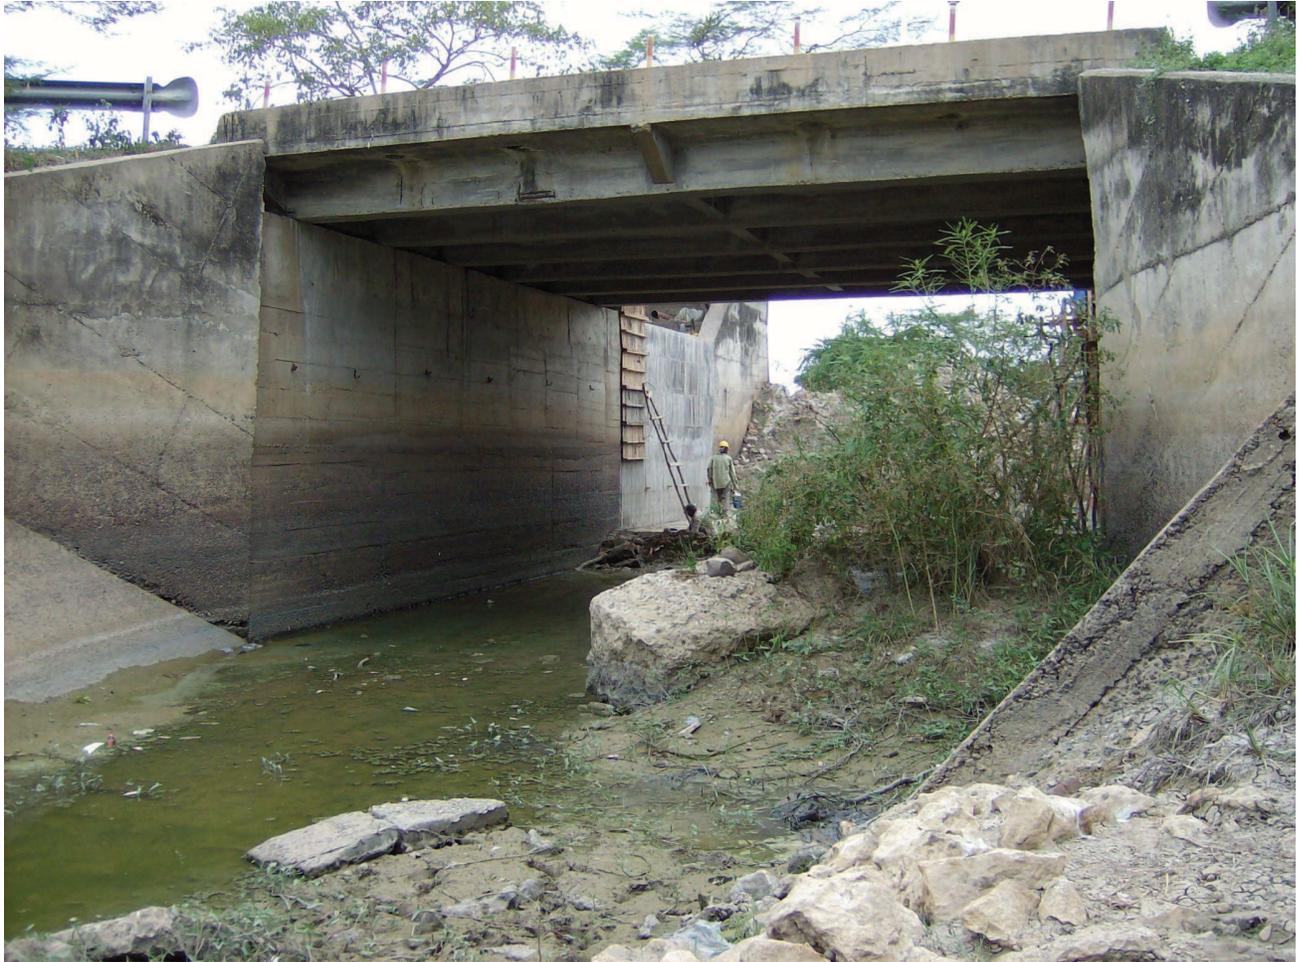
Componente.....: 15 Cauce

Calif./Mantenim....: 2 / -

Daño/Observaciones.: Se debe hacer la remoción de escombros

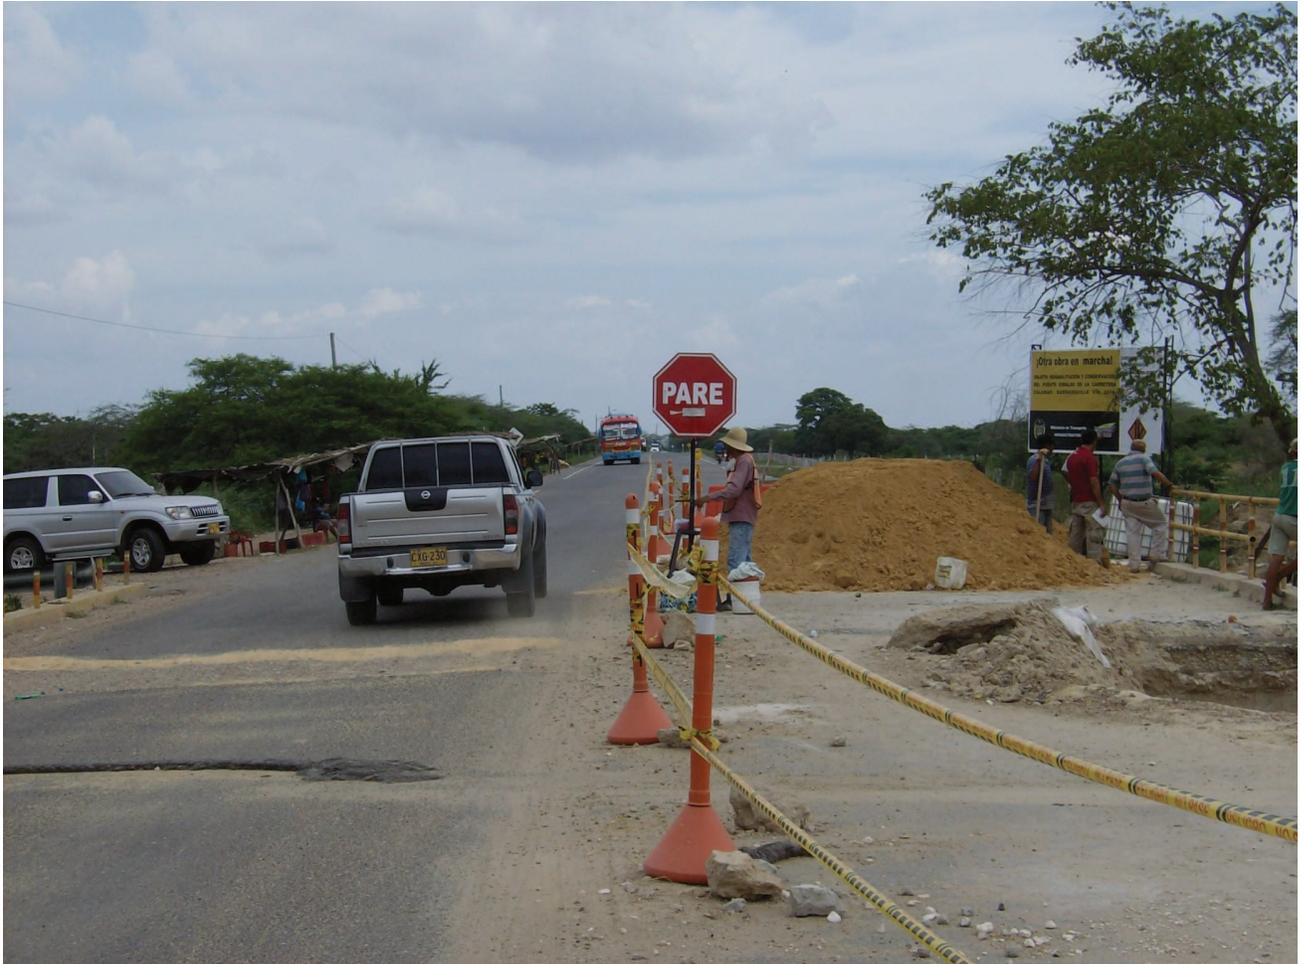
Componente.....: 16 Otros elementos

Calif./Mantenim....: 1 /

Daño/Observaciones.: Presencia de señales

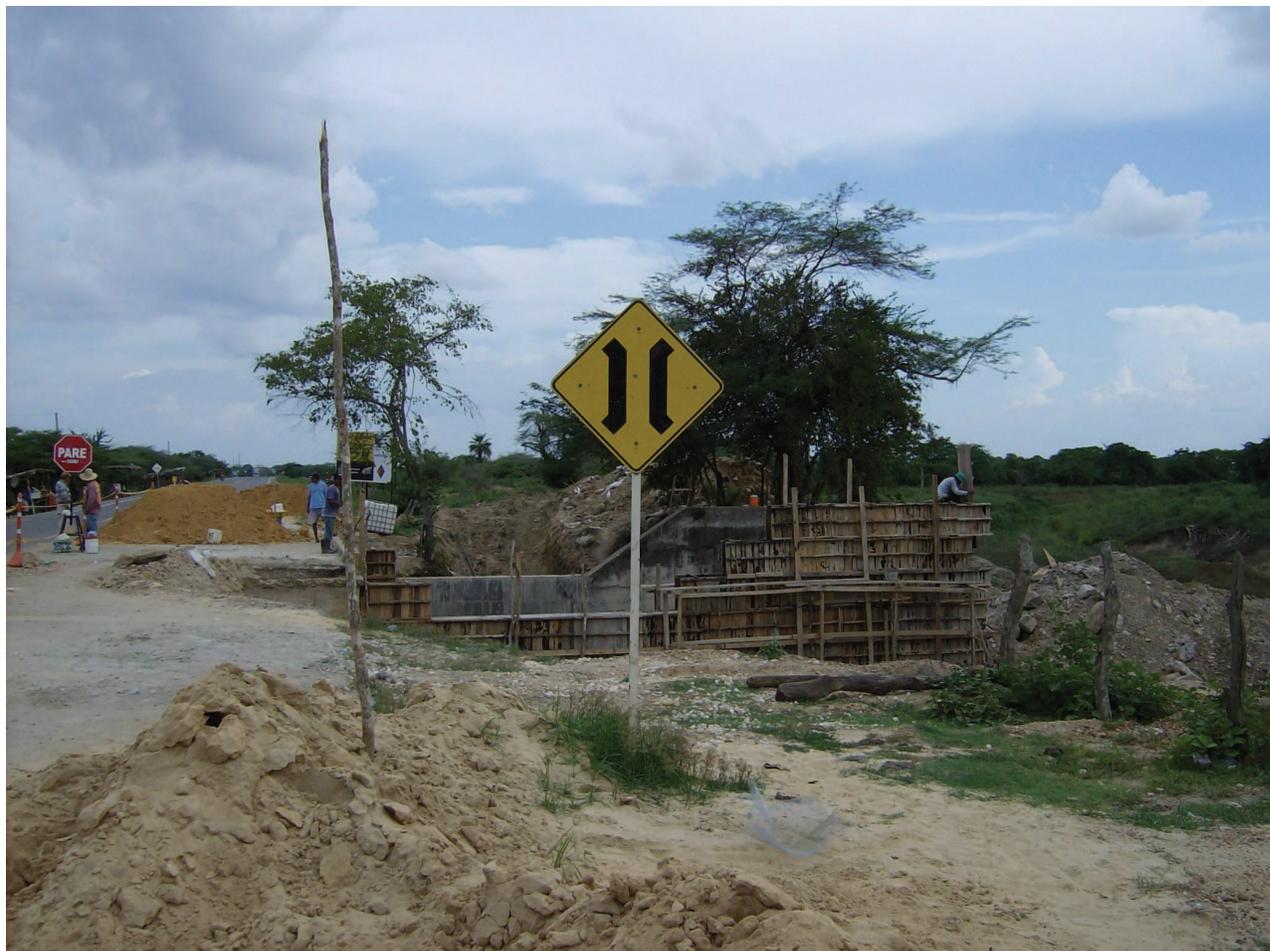
Componente.....: 16 Otros elementos

Calif./Mantenim....: 1 /

Daño/Observaciones.: Presencia de señales

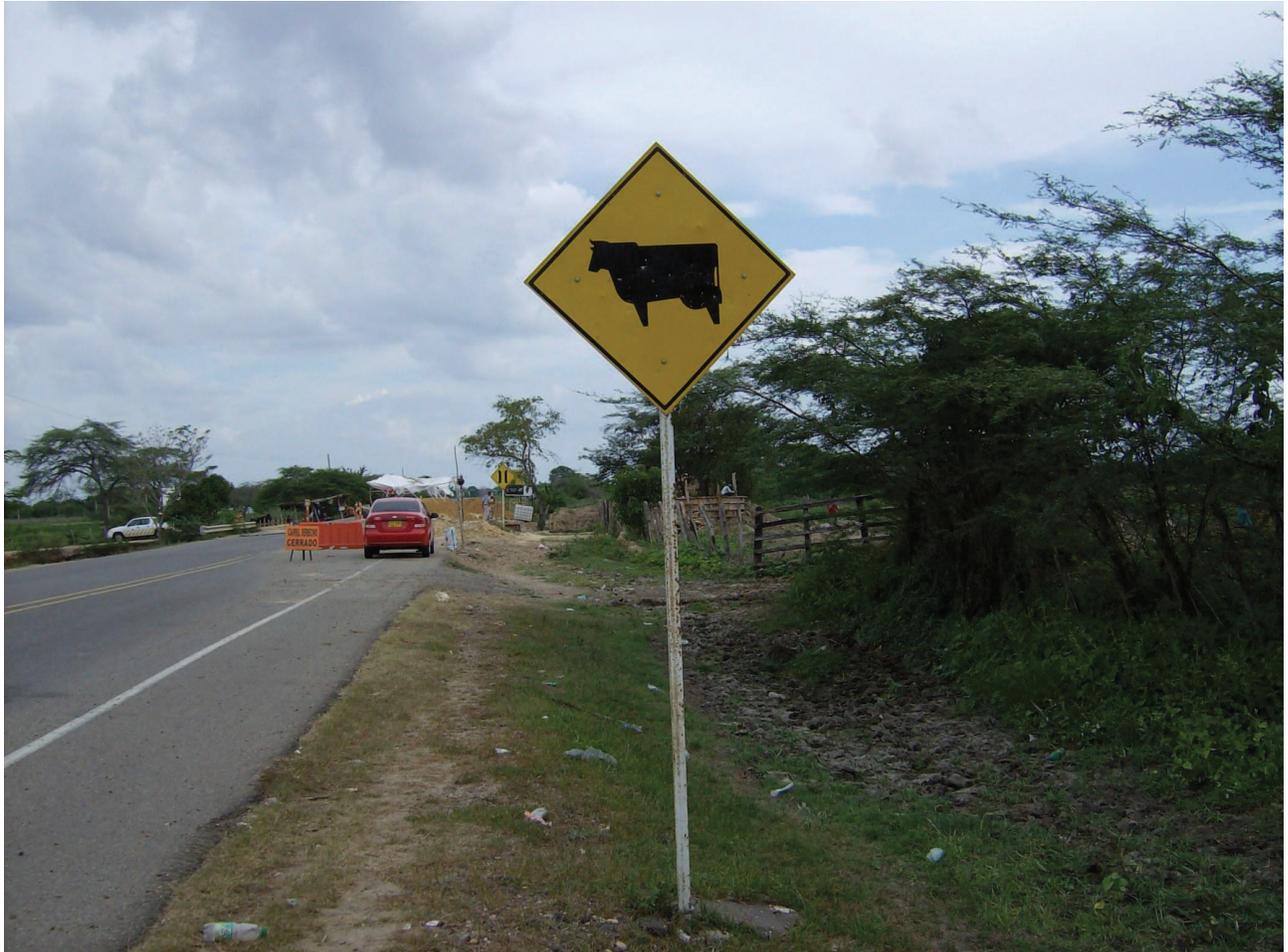
Componente.....: 16 Otros elementos

Calif./Mantenim....: 1 /

Daño/Observaciones.: Presencia de señales

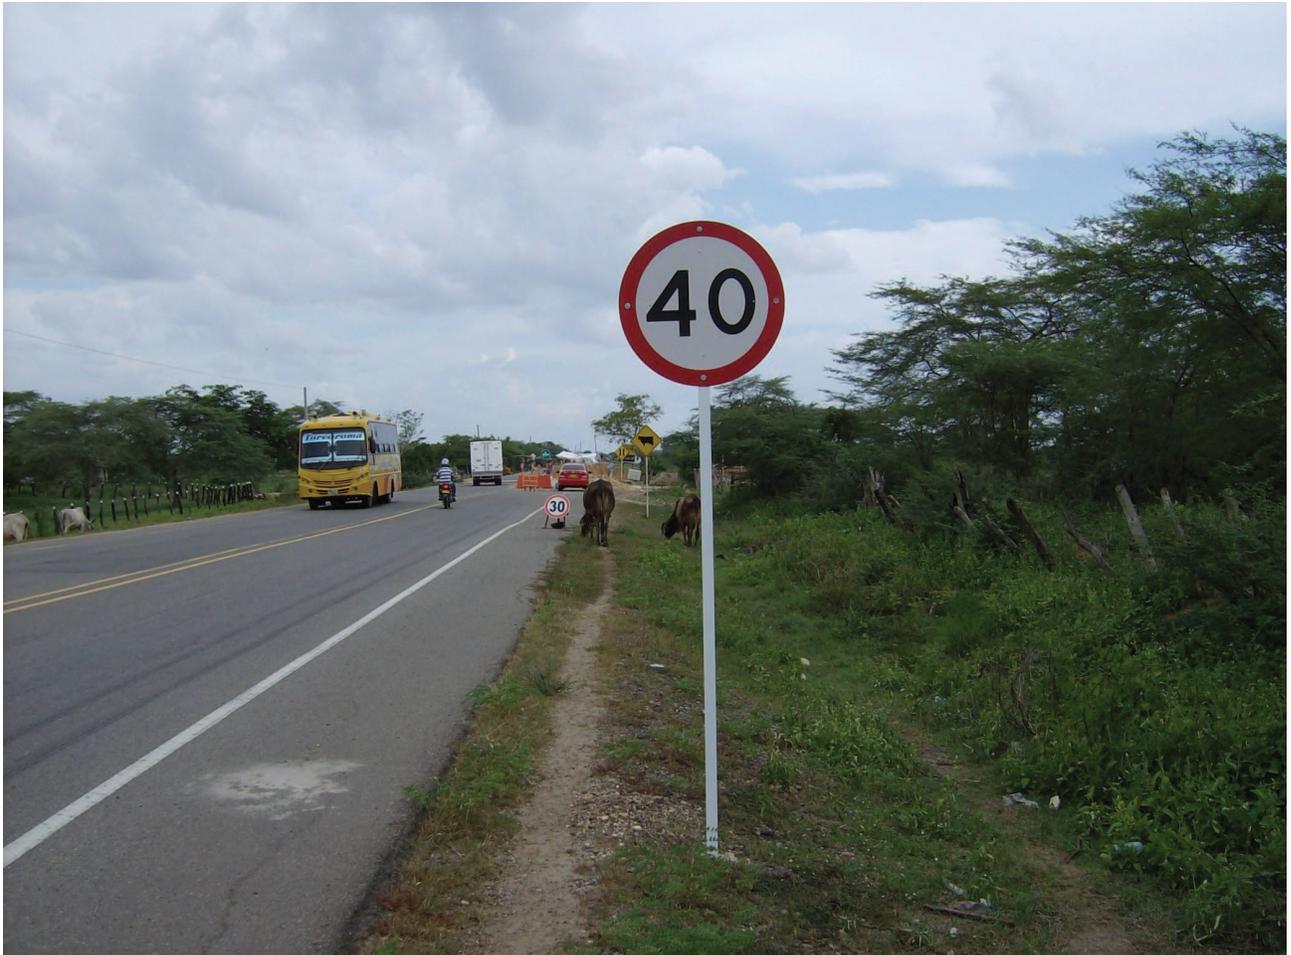
Componente.....: 16 Otros elementos

Calif./Mantenim....: 1 /

Daño/Observaciones.: Presencia de señales

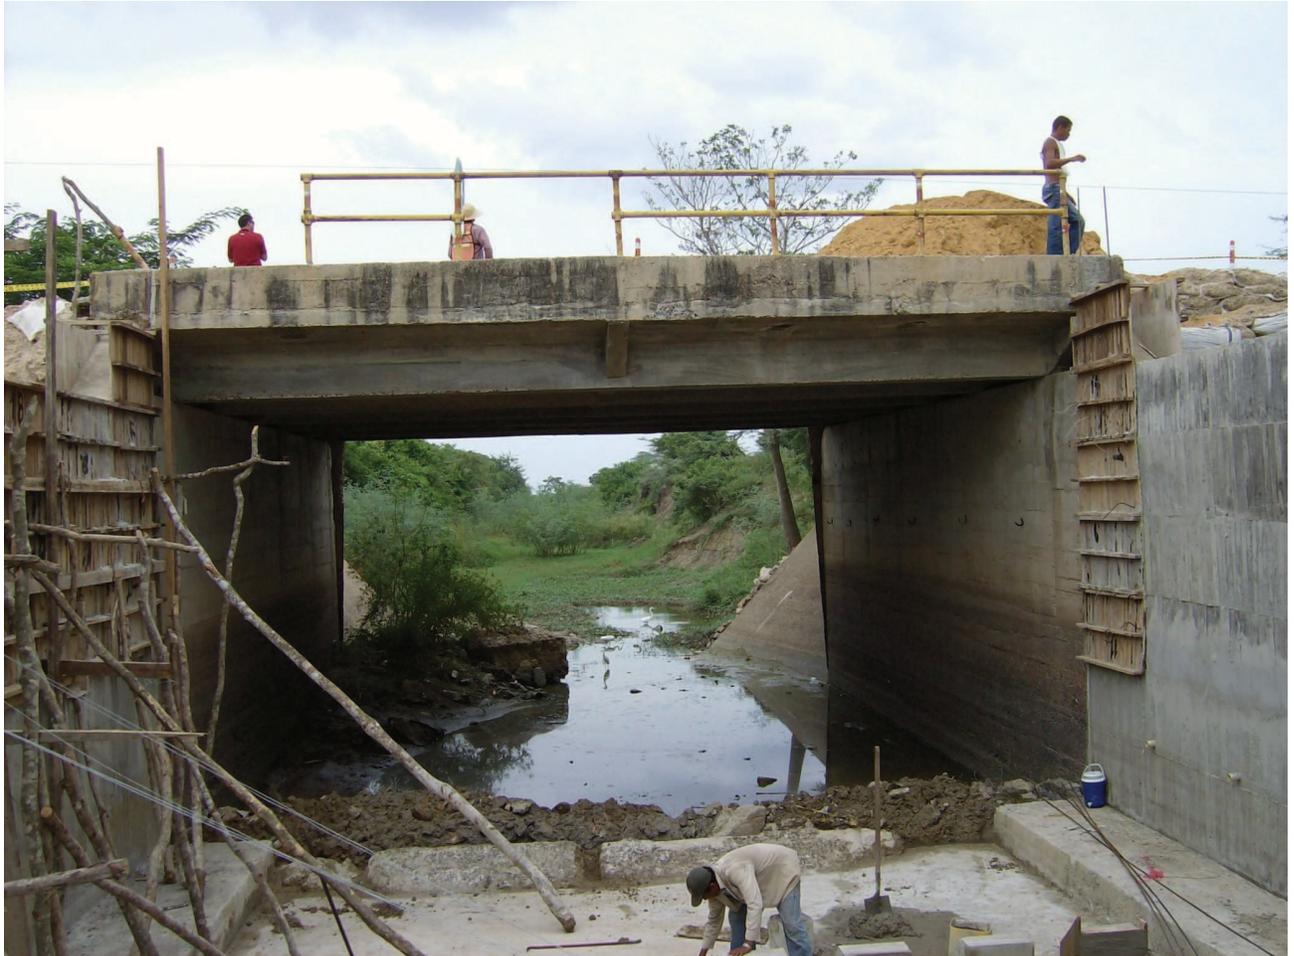
Componente.....: 17 Puente en general

Calif./Mantenim....: 3 / -

Daño/Observaciones.: El puente actualmente se encuentra en obras de reparación aguas arriba.
 Los drenes estan tapados
 Se debe instalar la baranda de protección vehículas.
 Se debe realizar un estudio de patología para conocer hasta que punto se encuentra dañado el concreto y hacer la respectiva reparación.

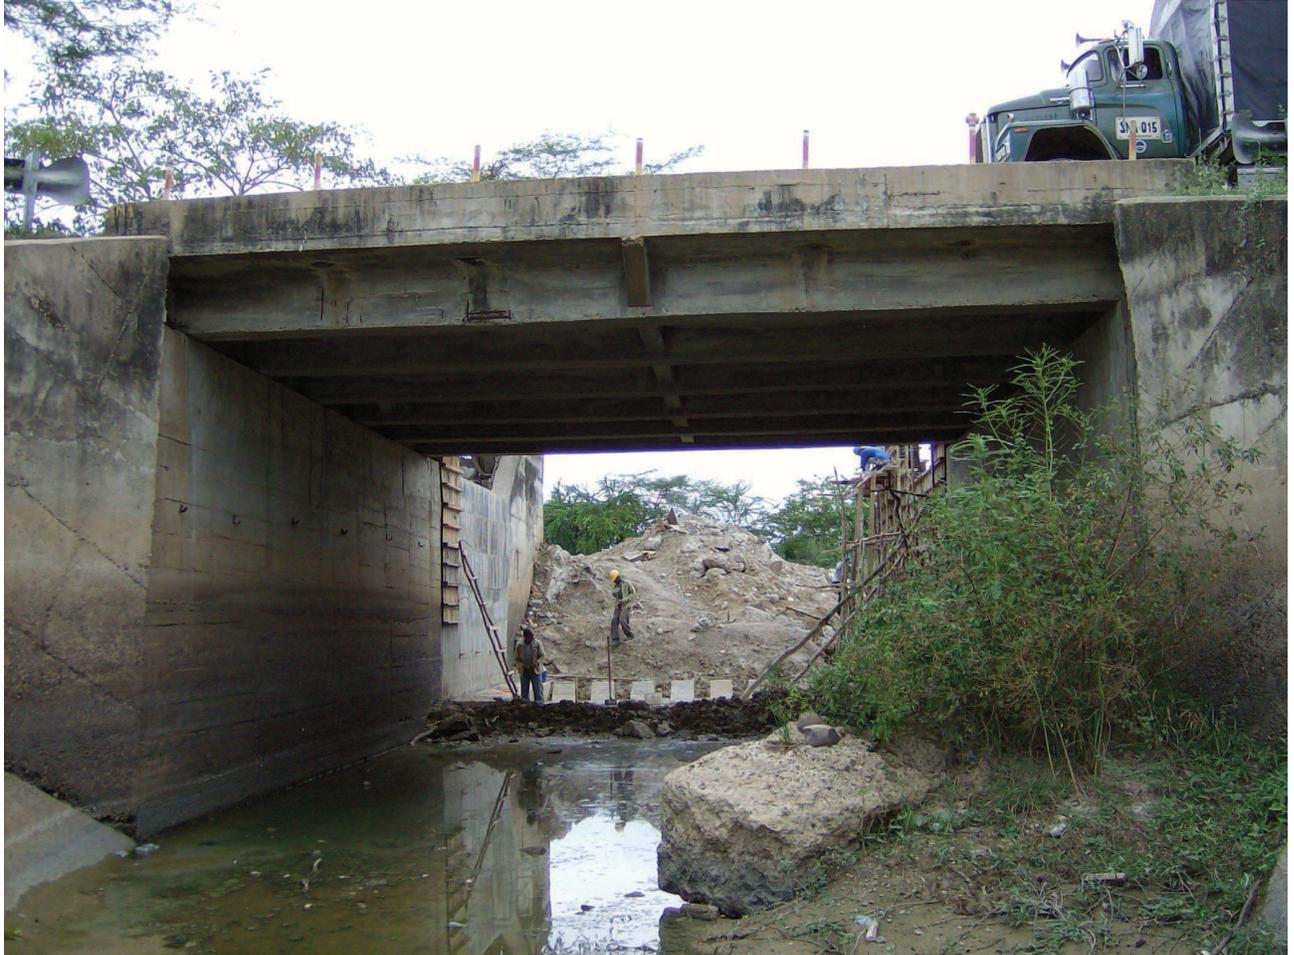
Componente.....: 17 Puente en general

Calif./Mantenim....: 3 / -

Daño/Observaciones.: El puente actualmente se encuentra en obras de reparación aguas arriba.
 Los drenes estan tapados
 Se debe instalar la baranda de protección vehículas.
 Se debe realizar un estudio de patología para conocer hasta que punto se encuentra dañado el concreto y hacer la respectiva reparación.
