# FORMATO PARA INSPECCIÓN VISUAL DE PUENTES Y PONTONES

EVALUACIÓN DEL ESTADO ACTUAL DE LAS OBRAS DEL CONTRATO No. 007 DE 2010.

PR. DEL PUENTE: PR36+404,00

NOMBRE DEL PUENTE: CIENAGA ZAMBRANO

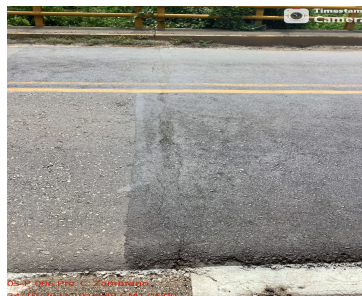
ELEMENTO: Junta de expansión NÚMERO: 4

| ID. | PR. DEL PUENTE: | PR36+404,00 | NOMBRE DEL PUENTE: | CIENAGA ZAMBRANO | VN | OBSTACULO QUE SALVA: | ESVIAJAMIENTO | | 0° | | | | | |
|---|---|---|---|---|---|---|---|---|---|---|---|---|---|---|
| | JUNTAS DE EXPANSIÓN | Tipo (3): | Sello Perfiles Guardacantos Otros | | | | | | | | Las juntas se encuentran tapadas con asfalto en entrada | | | |

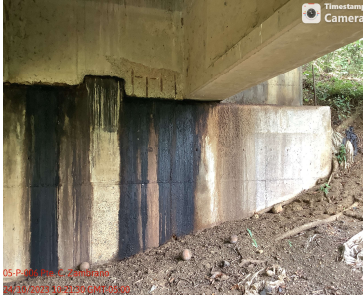
ELEMENTO: Estribo NÚMERO: 9

| ID. | PR. DEL PUENTE: | PR36+404,00 | NOMBRE DEL PUENTE: | CIENAGA ZAMBRANO | VN | OBSTACULO QUE SALVA: | ESVIAJAMIENTO | | 0° | | | | | |
|---|---|---|---|---|---|---|---|---|---|---|---|---|---|---|
| | ESTRIBOS | Material (5): | Diseño | | Construcción | | Funcionamiento | | Otros | | Buen estado - ( Se mantiene la integridad estructural) CI=Estribo de entrada<br>CD=Estribo de salida | | | |

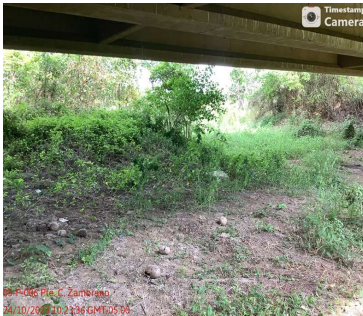
ELEMENTO: Cauce NÚMERO: 13

| ID. | PR. DEL PUENTE: | PR36+404,00 | NOMBRE DEL PUENTE: | CIENAGA ZAMBRANO | VN | OBSTACULO QUE SALVA: | ESVIAJAMIENTO | | 0° | | | | | |
|---|---|---|---|---|---|---|---|---|---|---|---|---|---|---|
| CAUCE | | 04 - Obstrucción del cauce por escombros, material vegetal o invasión del mismo. | | | | | | | | | | | | |
