# FORMATO PARA INSPECCIÓN VISUAL DE PUENTES Y PONTONES

EVALUACIÓN DEL ESTADO ACTUAL DE LAS OBRAS DEL CONTRATO No. 007 DE 2010.

NOMBRE DE LA VIA: CARMEN DE BOLIVAR - PLATO

| ID. | PR. DEL PUENTE: | PR06+909,00 | NOMBRE DEL PUENTE: | HATONUEVO | VN | OBSTACULO QUE SALVA: | ESVIAJAMIENTO | 0° | TIPO DE PUENTE (1): | LONGITUDINAL | 01 - Losa sobre vigas | TRANSVERSAL | 02 - Vigas continuas | |

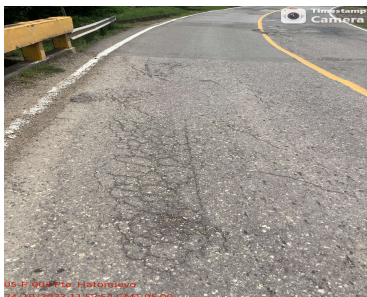
| ELEMENTO: | Asfalto | NÚMERO: | 1 | ELEMENTO: | Asfalto | NÚMERO: | 2 |

| ID. | PR. DEL PUENTE: | PR06+909,00 | NOMBRE DEL PUENTE: | HATONUEVO | VN | OBSTACULO QUE SALVA: | ESVIAJAMIENTO | 0° | TIPO DE PUENTE (1): | LONGITUDINAL | 01 - Losa sobre vigas | TRANSVERSAL | 02 - Vigas continuas | |
|---|---|---|---|---|---|---|---|---|---|---|---|---|---|--|
| | SUPERFICIE DEL PUENTE Y ACCESOS | | Tipo (2): | | Para daños presentes en superficies tipo 01 y 02 diligenciar, los formatos establecidos para levantamientos de pavimentos | | | | | | Ver formato para la evaluación del pavimento flexible | | | |

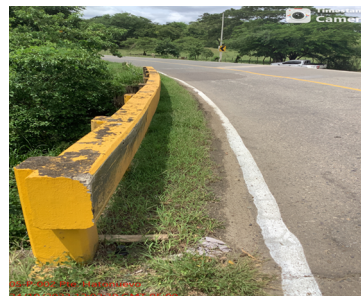
| ELEMENTO: | Bordillos y Barandas | NÚMERO: | 5 | ELEMENTO: | Señalización | NÚMERO: | 6 |

| ID. | PR. DEL PUENTE: | PR06+909,00 | NOMBRE DEL PUENTE: | HATONUEVO | VN | OBSTACULO QUE SALVA: | ESVIAJAMIENTO | 0° | TIPO DE PUENTE (1): | LONGITUDINAL | 01 - Losa sobre vigas | TRANSVERSAL | 02 - Vigas continuas | |
|---|---|---|---|---|---|---|---|---|---|---|---|---|---|--|
| SUBESTRUCTURA | SEÑALIZACIÓN | | | | Horizontal Vertical Reductores Otros | | | | | | Buen estado | | | |

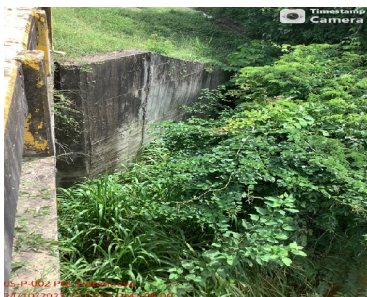
| ELEMENTO: | Aleta | NÚMERO: | 9 | ELEMENTO: | Estribo y vigas | NÚMERO: | 10 |

| ID. | PR. DEL PUENTE: | PR06+909,00 | NOMBRE DEL PUENTE: | HATONUEVO | VN | OBSTACULO QUE SALVA: | ESVIAJAMIENTO | 0° | TIPO DE PUENTE (1): | LONGITUDINAL | 01 - Losa sobre vigas | TRANSVERSAL | 02 - Vigas continuas | |
|---|---|---|---|---|---|---|---|---|---|---|---|---|---|--|
| | ALETAS | | Material (5): | | Diseño Construcción Funcionamiento Otros | | | | | | Buen estado | | | |

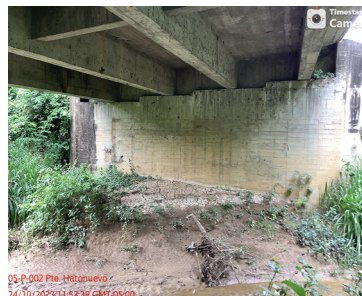
| ID. | PR. DEL PUENTE: | PR06+909,00 | NOMBRE DEL PUENTE: | HATONUEVO | VN | OBSTACULO QUE SALVA: | ESVIAJAMIENTO | 0° | TIPO DE PUENTE (1): | LONGITUDINAL | 01 - Losa sobre vigas | TRANSVERSAL | 02 - Vigas continuas | |
|---|---|---|---|---|---|---|---|---|---|---|---|---|---|--|
| | ESTRIBOS | | Material (5): | | Diseño Construcción Funcionamiento Otros | | | | | | Buen estado | | | |
| | VIGAS | | Tipo (9): | | Sección (10): | | Diseño Construcción Funcionamiento Otros | | | | Buen estado | | | |

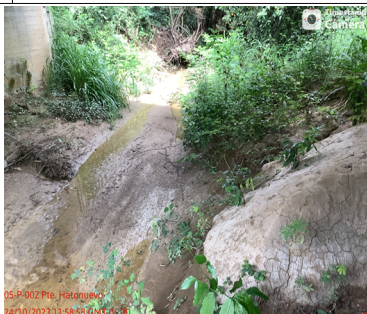
| ELEMENTO: | Cauce | NÚMERO: | 11 | ELEMENTO: | Losa y riostras | NÚMERO: | 12 |

| ID. | PR. DEL PUENTE: | PR06+909,00 | NOMBRE DEL PUENTE: | HATONUEVO | VN | OBSTACULO QUE SALVA: | ESVIAJAMIENTO | 0° | TIPO DE PUENTE (1): | LONGITUDINAL | 01 - Losa sobre vigas | TRANSVERSAL | 02 - Vigas continuas | |
|---|---|---|---|---|---|---|---|---|---|---|---|---|---|--|
| | CAUCE | | 05 - Sedimentación de material de arrastre | | | | | | | | | | | |

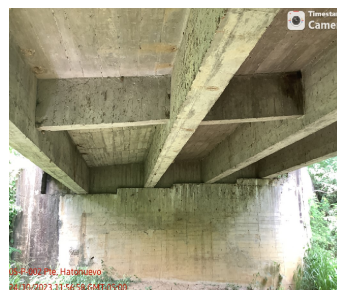
| ID. | PR. DEL PUENTE: | PR06+909,00 | NOMBRE DEL PUENTE: | HATONUEVO | VN | OBSTACULO QUE SALVA: | ESVIAJAMIENTO | 0° | TIPO DE PUENTE (1): | LONGITUDINAL | 01 - Losa sobre vigas | TRANSVERSAL | 02 - Vigas continuas | |
|---|---|---|---|---|---|---|---|---|---|---|---|---|---|--|
| SUPERESTRUCTURA DE CONCRETO | LOSA | | Tipo (8): | | Diseño Construcción Funcionamiento Otros | | | | | | Buen estado | | | |
| | RIOSTRAS | | | | Diseño Construcción Funcionamiento Otros | | | | | | Buen estado | | | |
