## INFORME DE INSPECCIÓN PRINCIPAL DEL PUENTE CALAMAR

La estructura corresponde a un puente arco metálico, de una luz de 92 m, simplemente apoyado. La superestructura está formada por dos arcos de sección rectangular de 0,47 x 0,423 m. Cuenta en cada costado con 11 montantes formados por perfiles metálicos en I de 0,27 m de longitud de ala y 0,435 m de altura unidos al arco mediante uniones remachadas. La altura de estos montantes varía entre 3,40 m y 12,88 m en clave. Los dos arcos se encuentran arriostrados mediante perfiles de sección en I, 7 en sentido perpendicular y el resto formando diagonales. Los montantes soportan una estructura metálica formada por siete vigas longitudinales y 13 transversales y un arriostramiento horizontal mediante diagonales. Sobre las vigas apoya una losa en concreto reforzado de 9,54 m formado por dos carriles de 3,375 m, dos arcenes y dos bordillos con baranda metálica. Como apoyos, el puente presenta un sistema de dos pilas de 15,47 y 15,56 m de altura respectivamente en concreto reforzado con fuste de sección rectangular y viga cabezal. Las aproximaciones del puente están formadas por 8 y 9 luces isostáticas respectivamente conformadas por un si

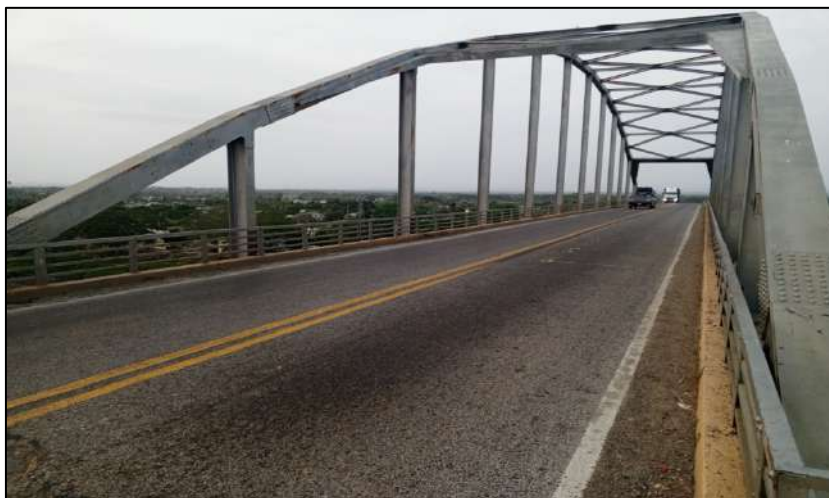
Los principales daños observados en la superficie de rodadura se encuentran ubicados en la zona de juntas. Se aprecia pérdida de material en ambos costados. En el resto de la superficie del puente no se observan patologías relevantes que comprometan la seguridad y el confort para la circulación del tráfico. Se aprecia degradación superficial que es más acusada en la zona de juntas de dilatación y fisuración del pavimento.

Ilustración 5 Vista general de superficie

| ELEMENTO | SUPERFICIE |
|---|---|
| ACTUACIONES | Mantenimiento rutinario |

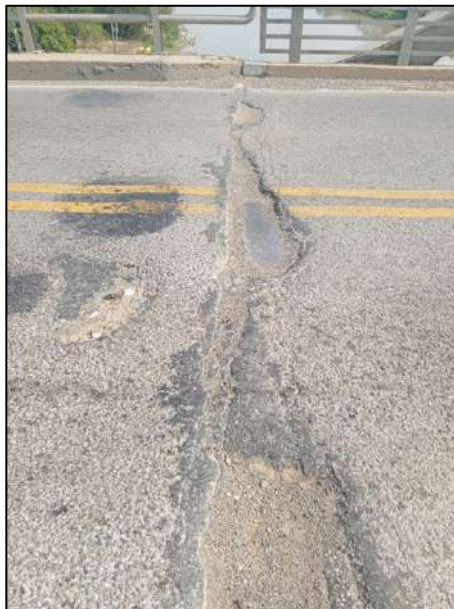
Ilustración 7 Degradación superficial y pérdida de material

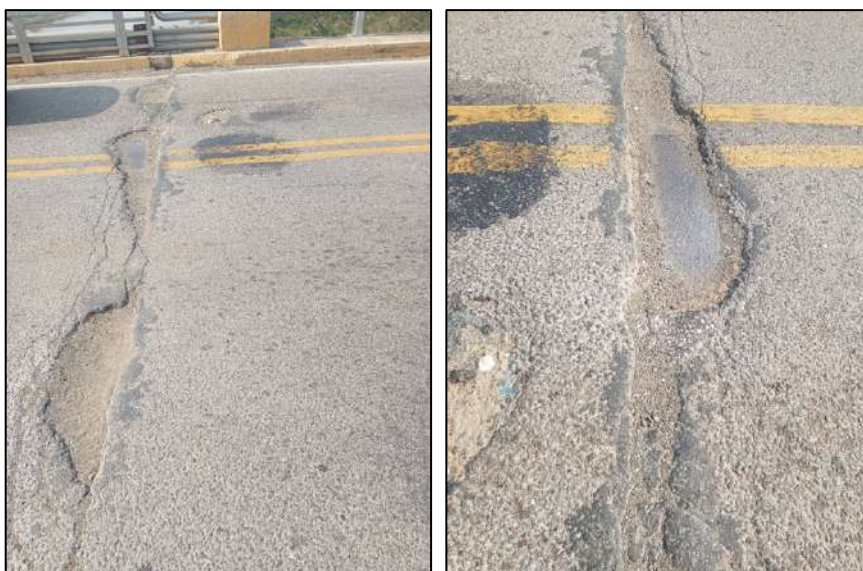
| ELEMENTO | JUNTAS DE DILATACIÓN |
|---|---|
| TIPO DE PATOLOGÍA | Pérdida de elementos<br>Colmatación |

Ilustración 8 Vista de juntas de dilatación lado Barranquilla

| ELEMENTO | JUNTAS DE DILATACIÓN |
|---|---|
| ACTUACIONES | Sustitución de juntas |

En superficie, se recomienda realizar la sustitución e instalación de juntas de dilatación adecuadas, preferiblemente de neopreno armado, junto con el saneo y reparación del pavimento. De igual forma, se considera conveniente reparar los andenes peatonales en los accesos, al menos en aquellas zonas en las que se presenta rotura y pérdida de material que pueden suponer un riesgo para los viandantes.

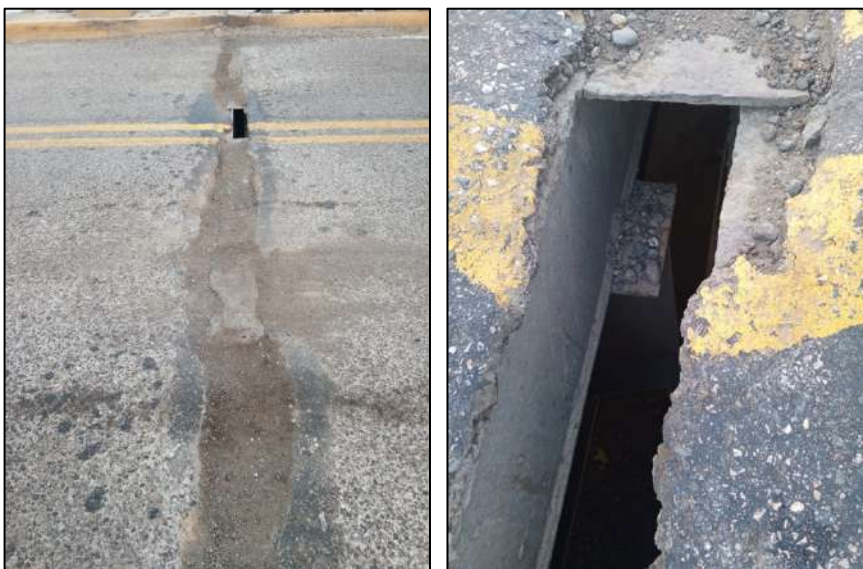
Ilustración 9 Vista de juntas de dilatación lado Calamar

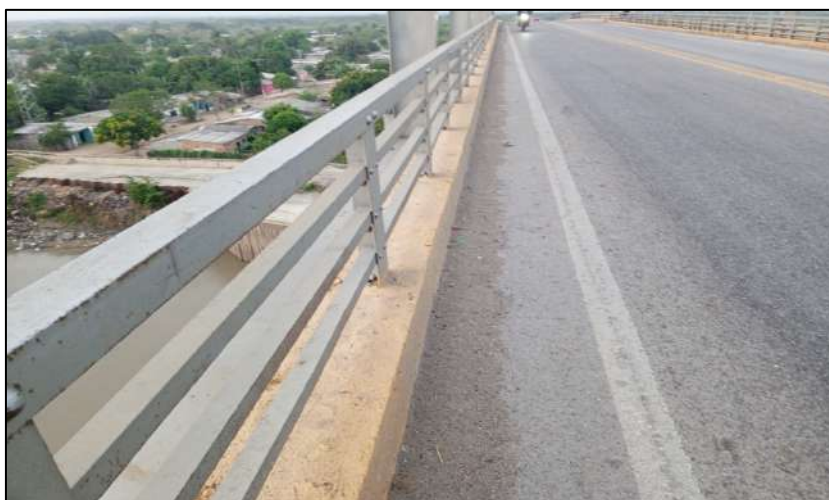
| ELEMENTO | BORDILLOS Y ANDENES |
|---|---|
| TIPO DE PATOLOGÍA | Rotura de concreto |

Ilustración 10 Vista de bordillos

| ELEMENTO | BORDILLOS Y ANDENES |
|---|---|
| ACTUACIONES | Mantenimiento rutinario |

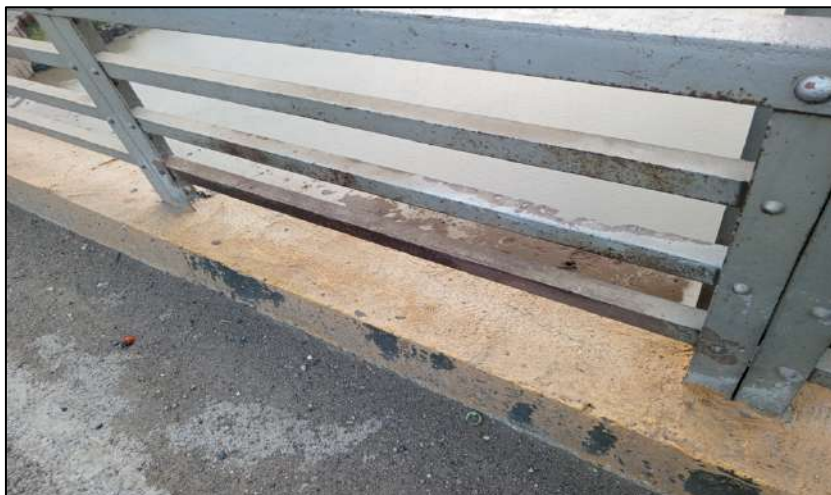
Las protecciones del puente están formadas por barandas metálicas vehiculares a ambos costados. Se ha podido observar pérdida de pintura y oxidación, principalmente en los elementos longitudinales. En dos de los perfiles se observa pérdida de sección por corrosión y en uno de ellos deformación probablemente por impacto. Se han sustituido algunos elementos, pero no se han protegido adecuadamente.

Ilustración 12 Pérdida de sección por corrosión

| ELEMENTO | BARANDAS |
|---|---|
| ACTUACIONES | Sustitución de elementos deteriorados<br>Mantenimiento de pintura |

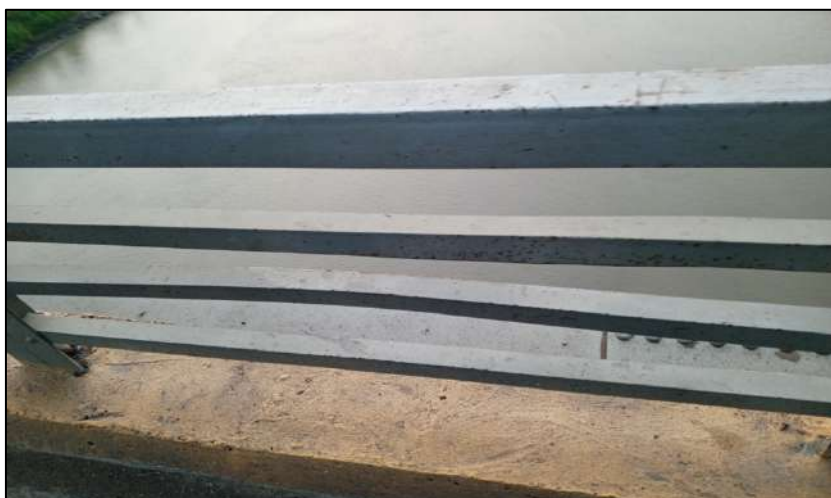
Ilustración 13 Deformación de elemento longitudinal

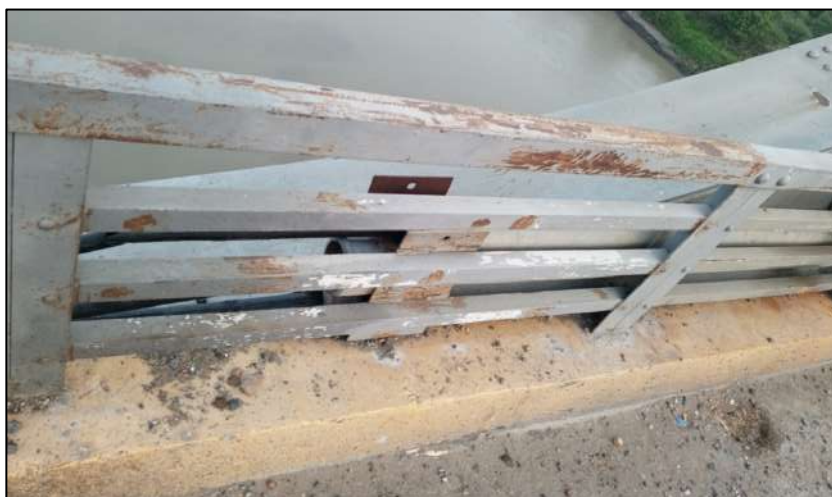
Ilustración 15 Oxidación en baranda

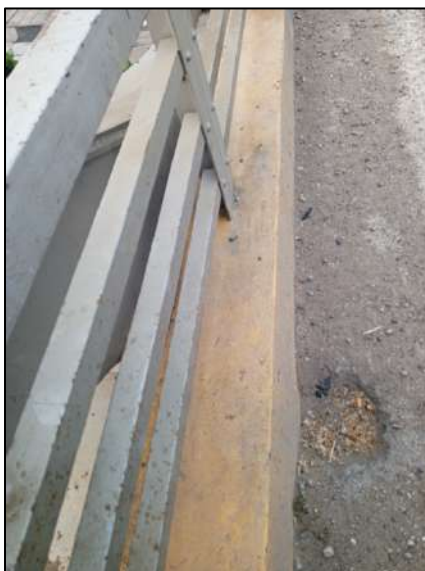
La estructura cuenta con elementos de drenaje y no cuentan con tubería de vertido de aguas, lo que está provocando degradación del concreto y humedades en esas zonas del tablero. Se evidencia falta de mantenimiento al encontrarse drenajes obstruidos.

Ilustración 18 Obstrucción de drenajes

| ELEMENTO | DRENAJES |
|---|---|
| ACTUACIONES | Mantenimiento rutinario<br>Instalación de tuberías de drenaje<br>Mantenimiento de concreto |

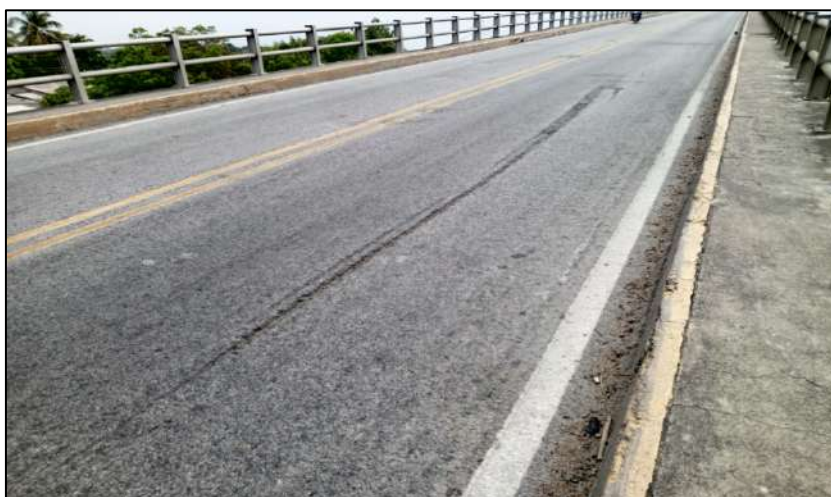
- En Superficie: baches, pérdida de material, fisuración y degradación superficial.
- Juntas: formadas por perfiles en ángulo, éstas se encuentran colmatadas o cubiertas por pavimento. Se ha observado pérdida de perfiles. No cuentan con sello favoreciendo la entrada de agua a la parte inferior de la losa.
- Bordillos y andenes: ambos elementos presentan fisuración, fisuración en mapa, rotura de placas y pérdida de pintura.
- Barandas: presentan pérdida de pintura, deformaciones y roturas por impacto y oxidación.
- Estribos: presentan biocapas, humedades y eflorescencias.
- Pilas: se ha observado fisuración en vigas cabezal, juntas frías, hormigueros, humedades y biocapas.
- Vigas: presentan biocapas y desconches puntuales.
- Losa: se observan humedades, eflorescencias, y degradación de concreto en zonas puntuales de aleros.

Ilustración 22 Vista de superficie de accesos

| ELEMENTO | ACCESOS Y TERRAPLENES |
|---|---|
| ACTUACIONES | Repavimentación<br>Sustitución de juntas<br>Reparación de bordillos y andenes<br>Sustitución de elementos de baranda deformados y limpieza de oxidación y reposición de pintura<br>Inyección de fisuras<br>Mantenimiento de concreto |

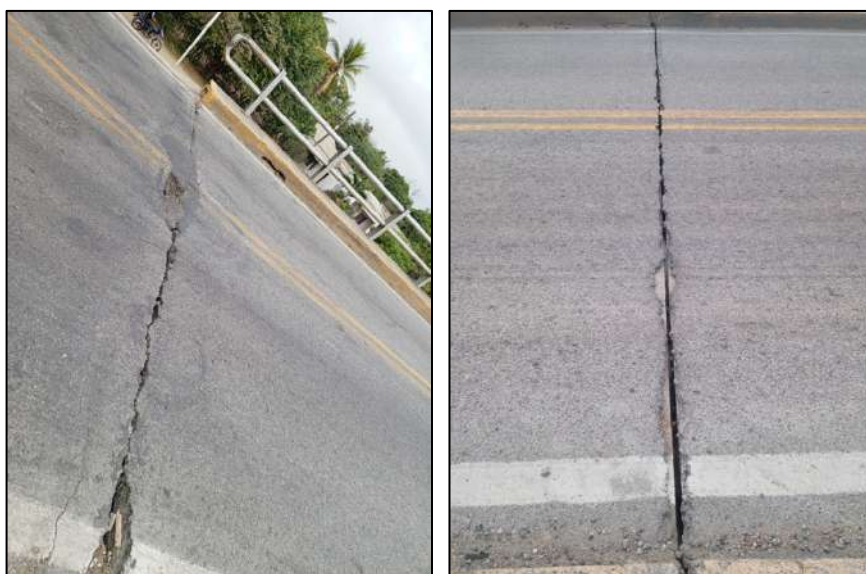
Ilustración 23 Juntas de dilatación en accesos

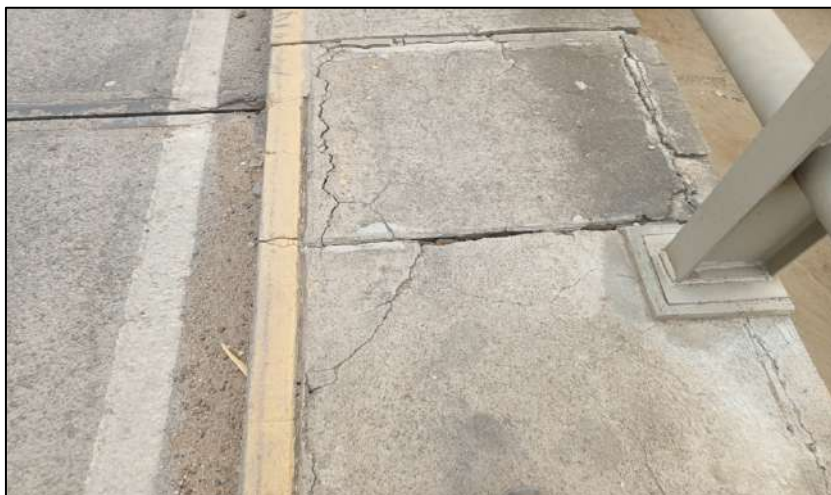
Ilustración 24 Agrietamiento de placa en andén

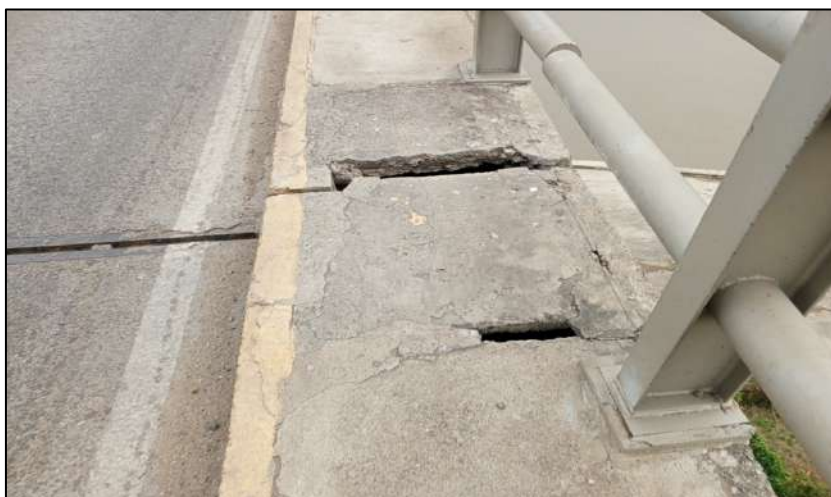
Ilustración 25 Pérdida de sección en andén

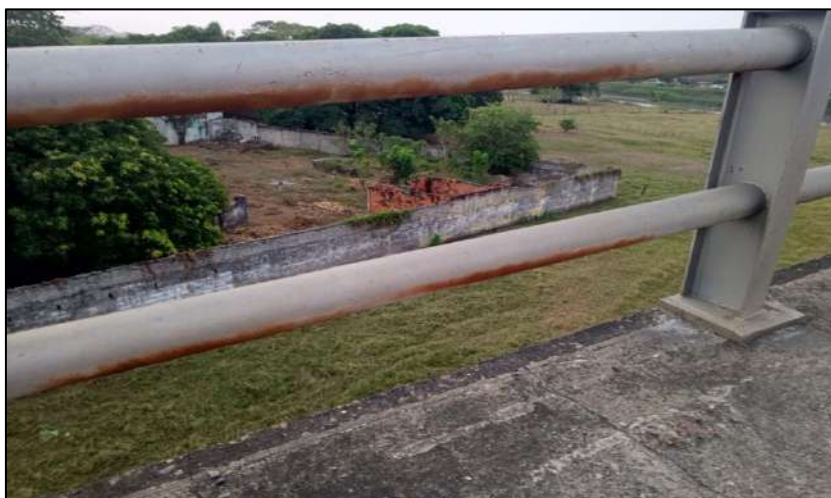
Ilustración 26 Pérdida de pintura y oxidación en baranda

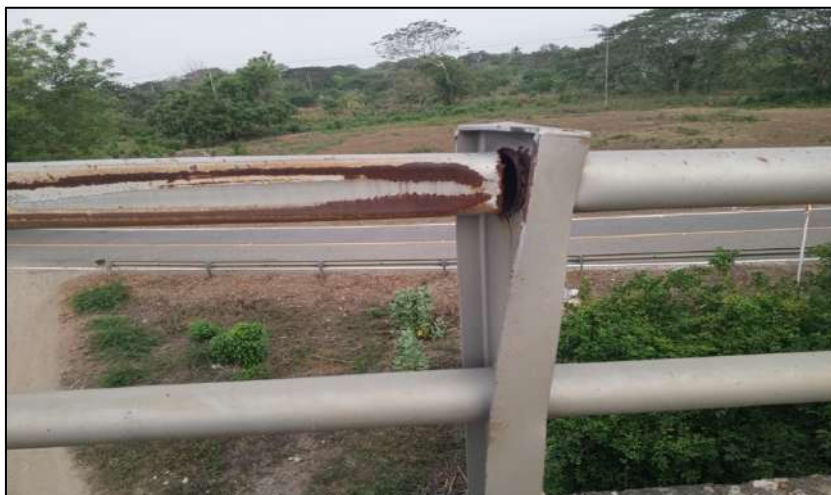
Ilustración 27 Impacto y rotura de sección en baranda

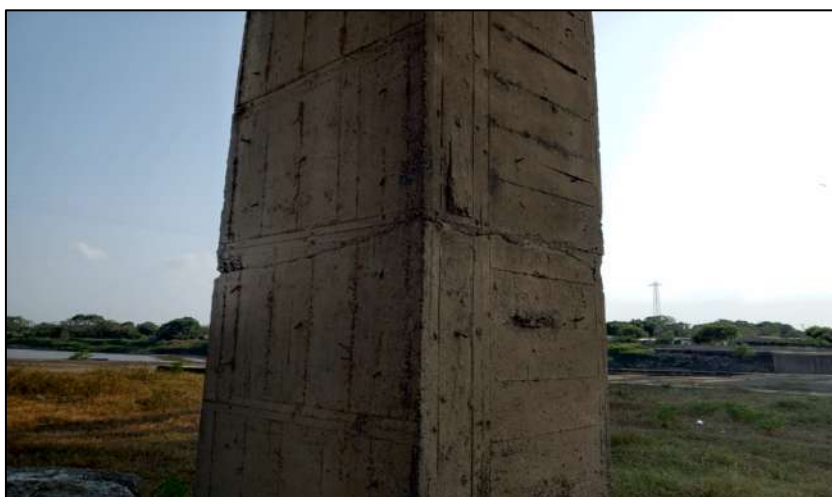
Ilustración 31 Junta fría en pila

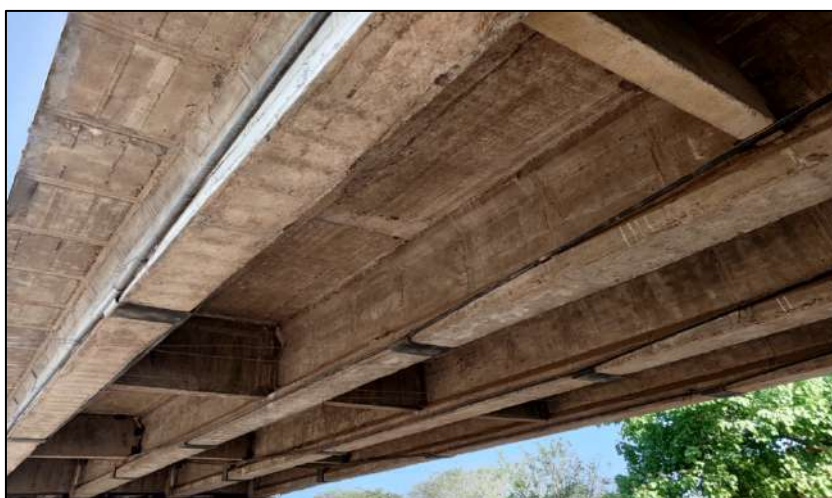
Ilustración 32 Biocapas y eflorescencias

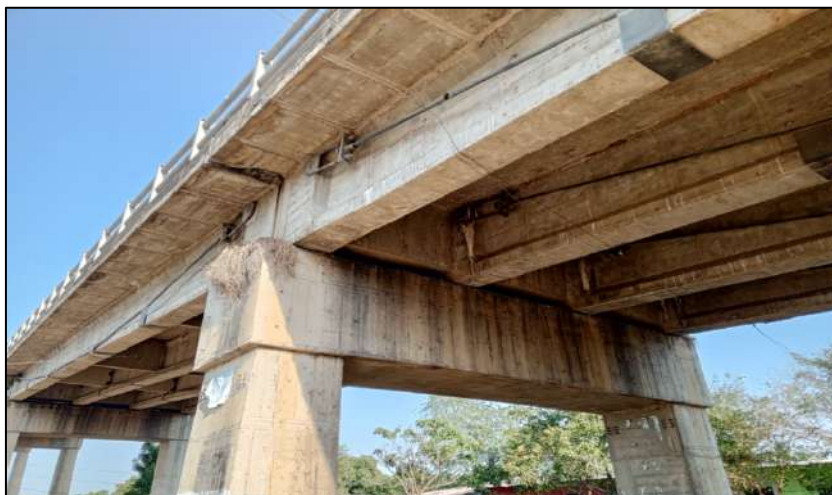
Ilustración 33 Degradación de concreto en aleros

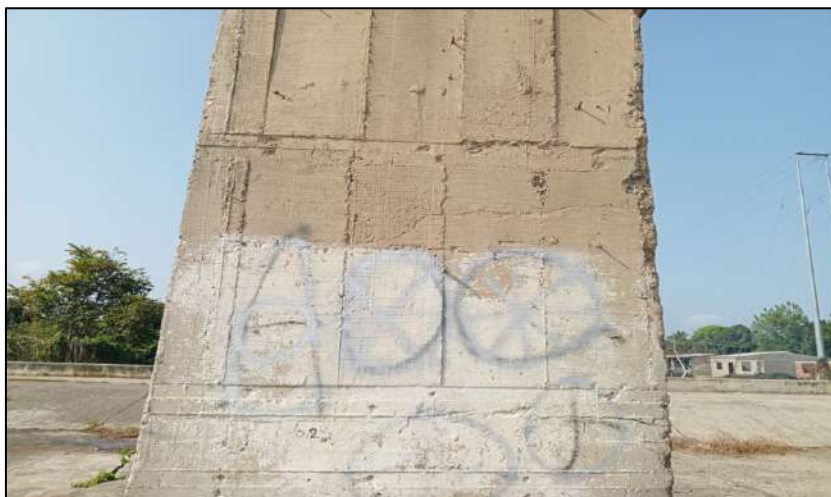
Ilustración 37 Fisuración y juntas frías en fuste

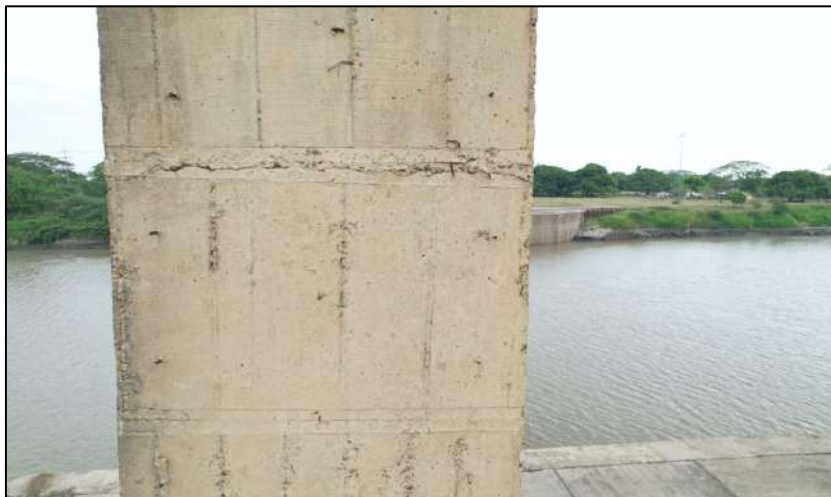
Ilustración 46 Fisuración por junta fría

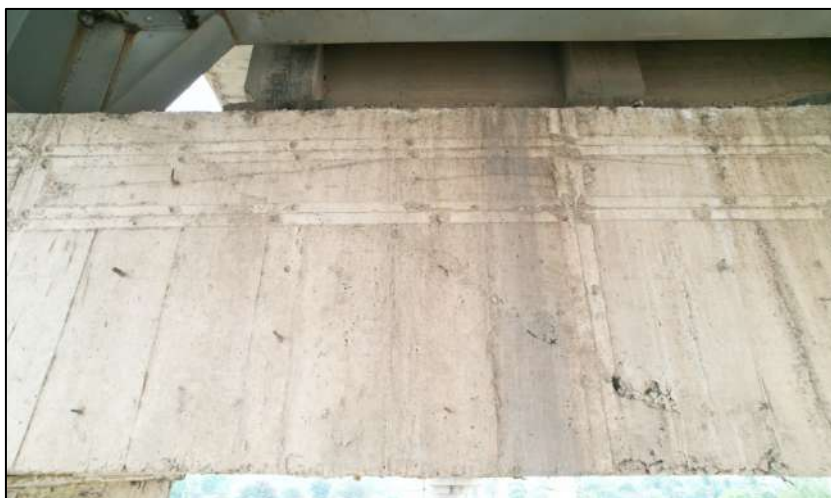
Ilustración 47 Hormigueros en viga cabezal pila 1

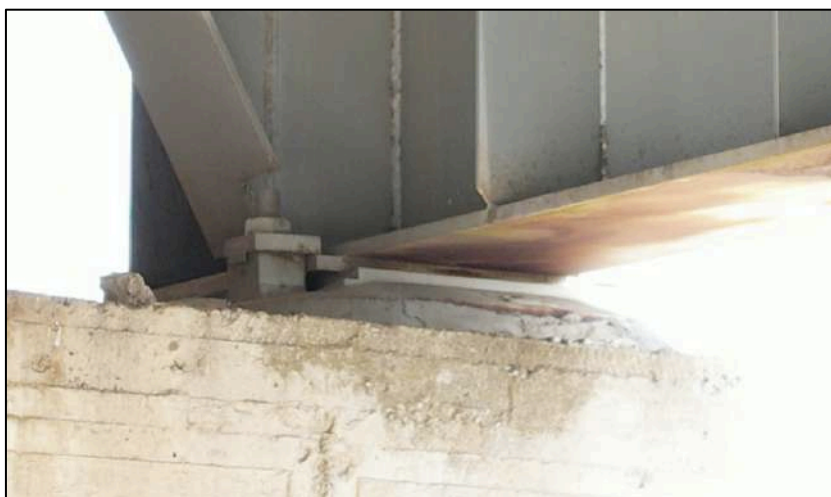
El puente cuenta con cuatro apoyos metálicos formados por platinas metálicas superpuestas. Durante la inspección no se han observado signos de funcionamiento anómalo de los mismos. Se han apreciado inicios de pérdida de pintura y oxidación así como deterioro del mortero de la cama.

Ilustración 49 Vista de apoyo lado Barranquilla

| ELEMENTO | APOYOS |
|---|---|
| ACTUACIONES | Mantenimiento de pintura<br>Reposición de mortero |

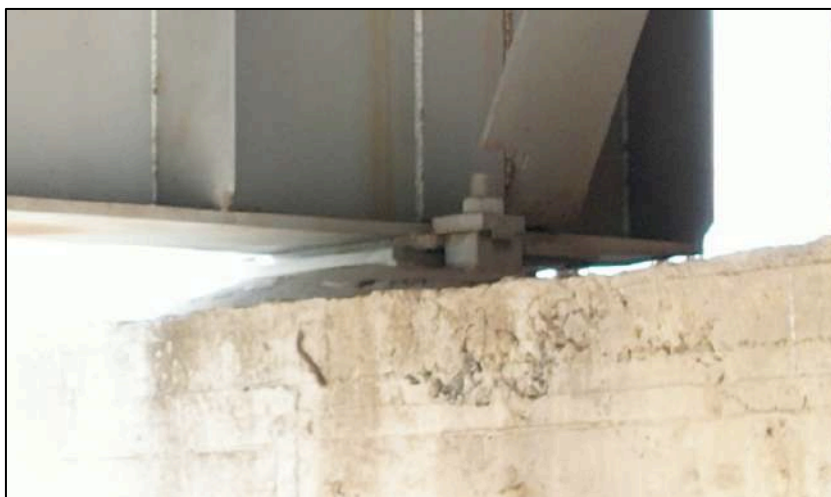
Ilustración 50 Vista de apoyo lado Barranquilla

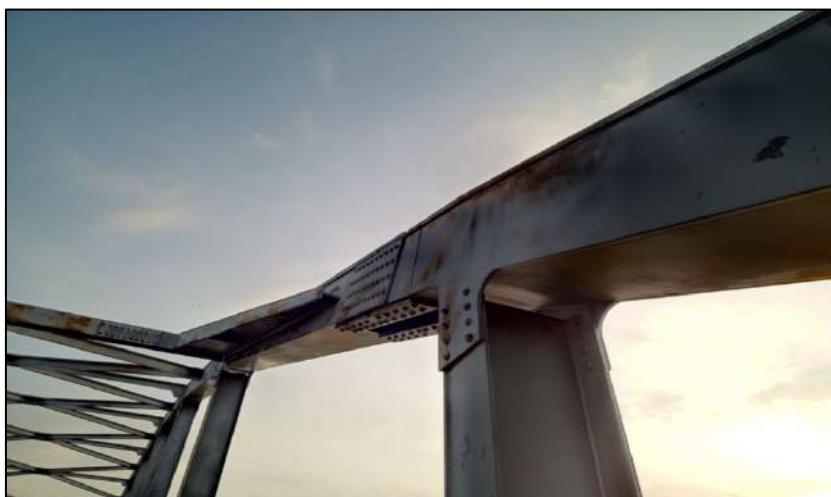
Ilustración 53 Pérdida de pintura y oxidación en arco derecho

| ELEMENTO | ARCO |
|---|---|
| ACTUACIONES | Limpieza de superficies<br>Mantenimiento de pintura |

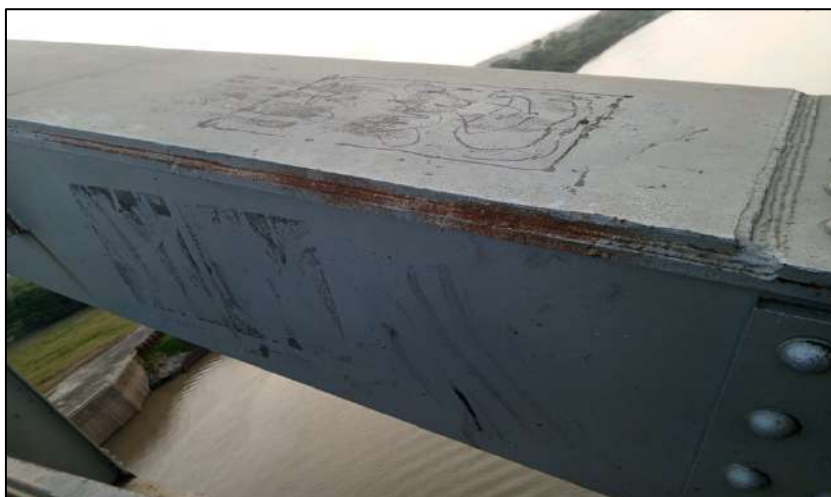
Ilustración 54 Oxidación en zona de soldadura arco costado derecho

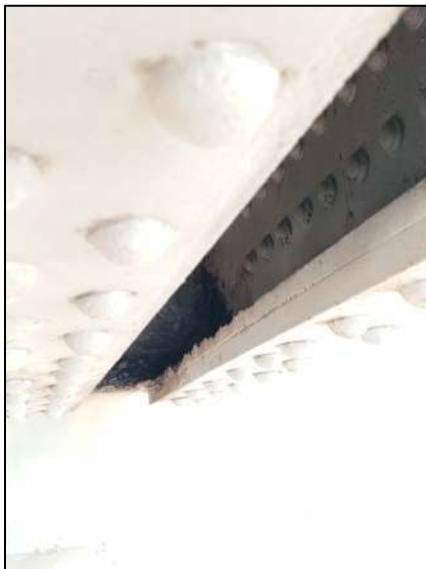
Ilustración 55 Pérdida de sección por corrosión

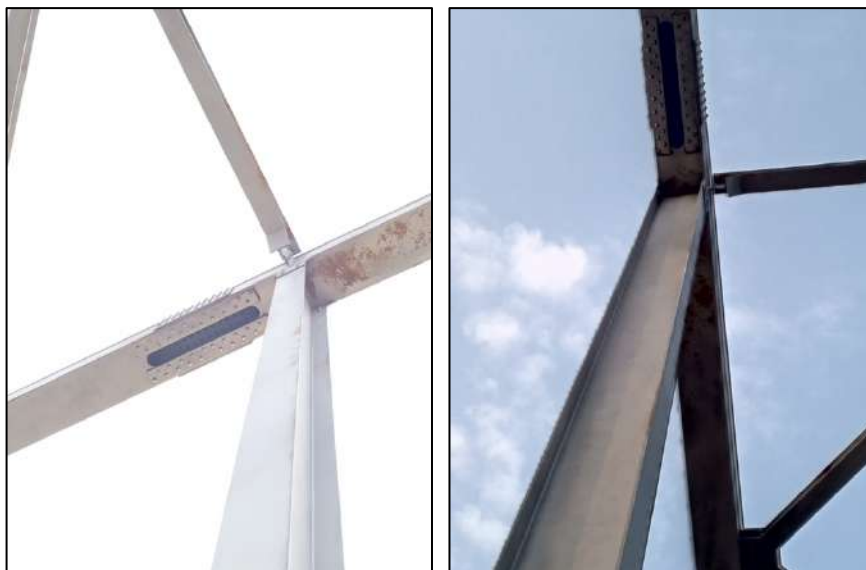
Ilustración 56 Pérdida de pintura y oxidación en cara inferior arco costado derecho

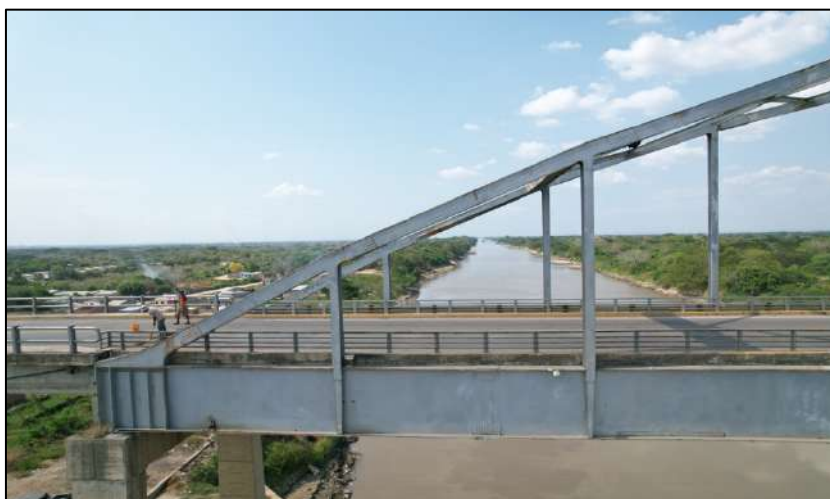
Ilustración 57 Pérdida de pintura y oxidación cara exterior arco costado derecho

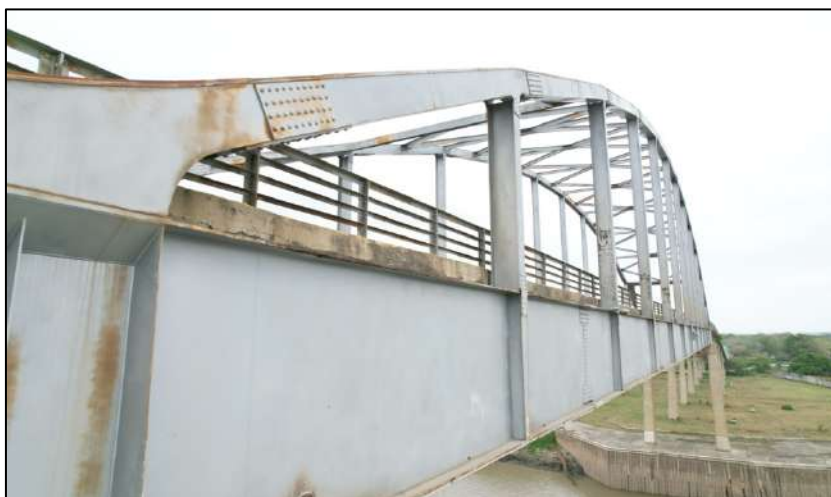
Ilustración 58 Pérdida de pintura y oxidación cara exterior arco costado derecho

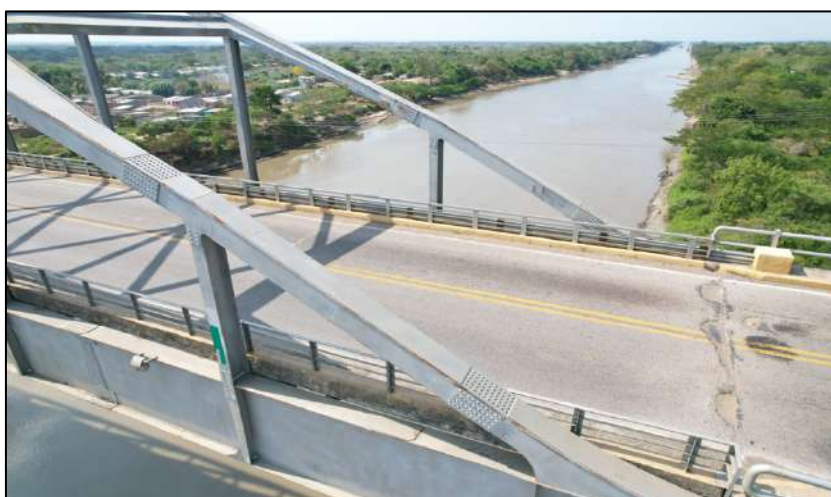
Ilustración 59 Oxidación en soldadura cara superior arco costado derecho

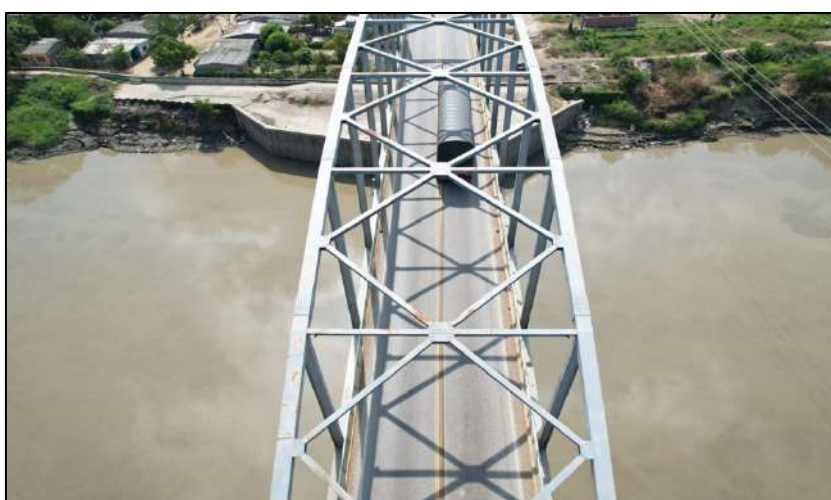
Ilustración 60 Oxidación cara superior arco derecho

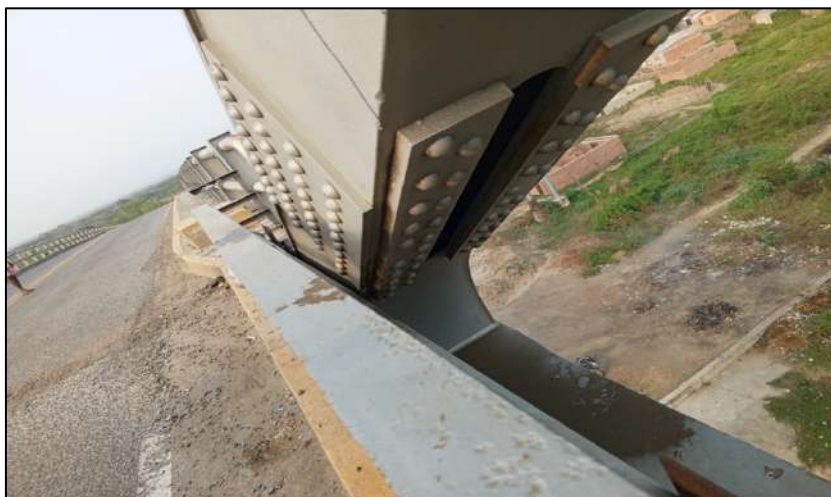
Ilustración 62 Pérdida de pintura y oxidación arco costado izquierdo

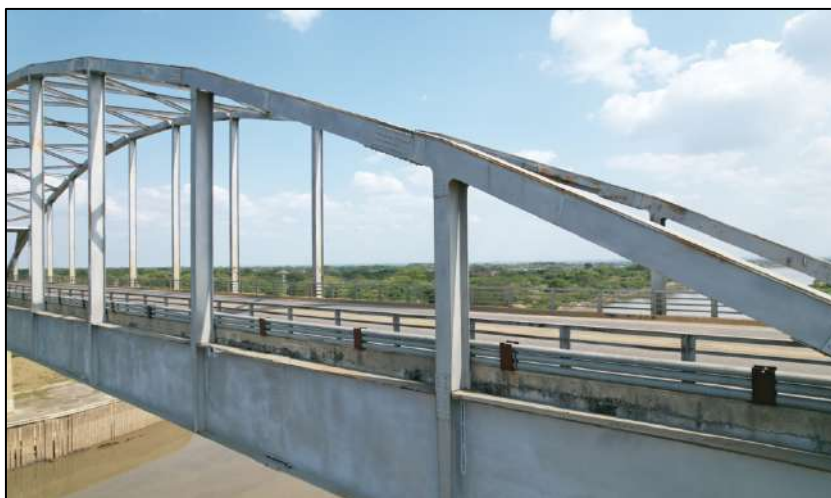
Ilustración 63 Pérdida de pintura y oxidación en soldadura arco costado izquierdo

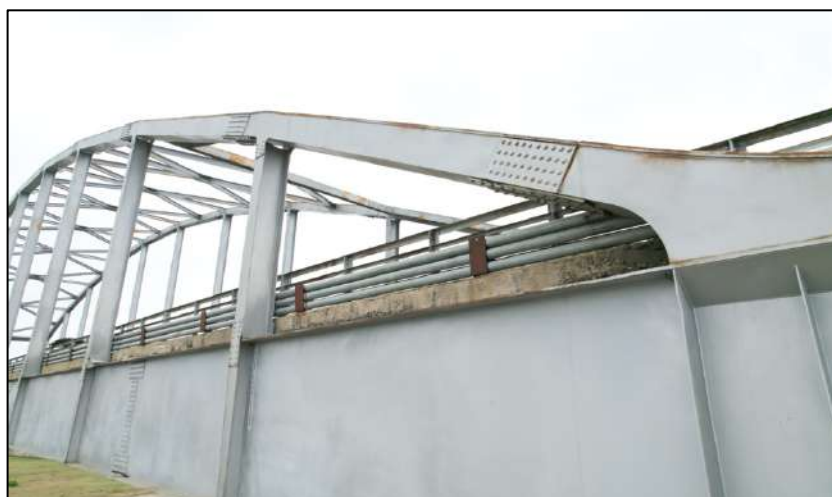
Ilustración 65 Pérdida de pintura y oxidación arco costado izquierdo

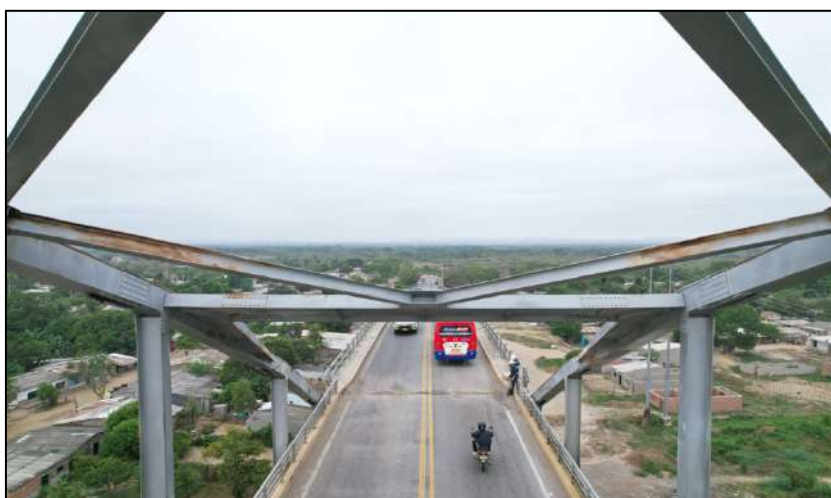
Ilustración 68 Pérdida de pintura y oxidación

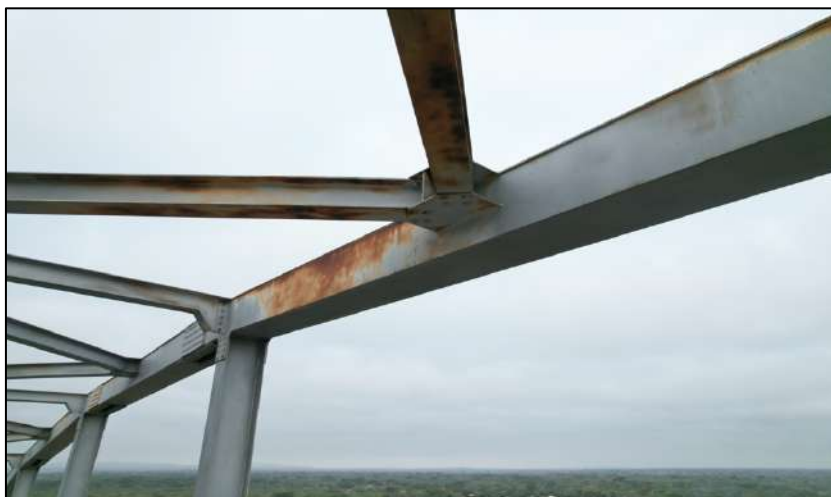
Ilustración 70 Pérdida de pintura y oxidación

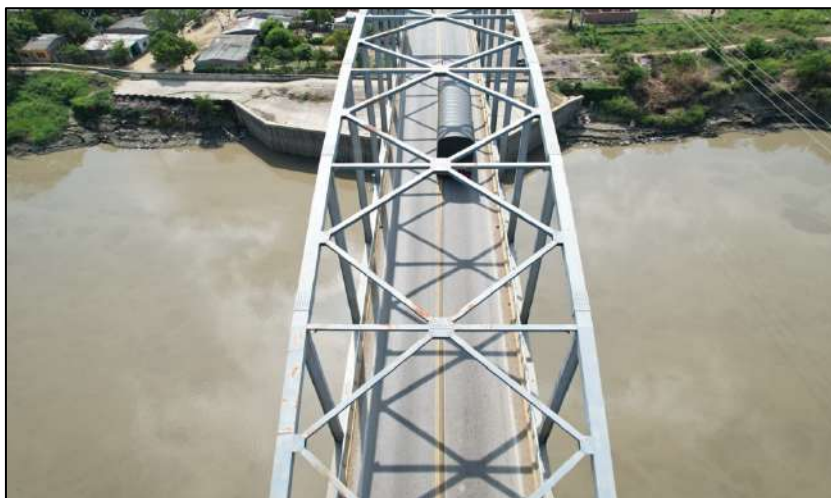
Ilustración 71 Pérdida de pintura y oxidación zona superior

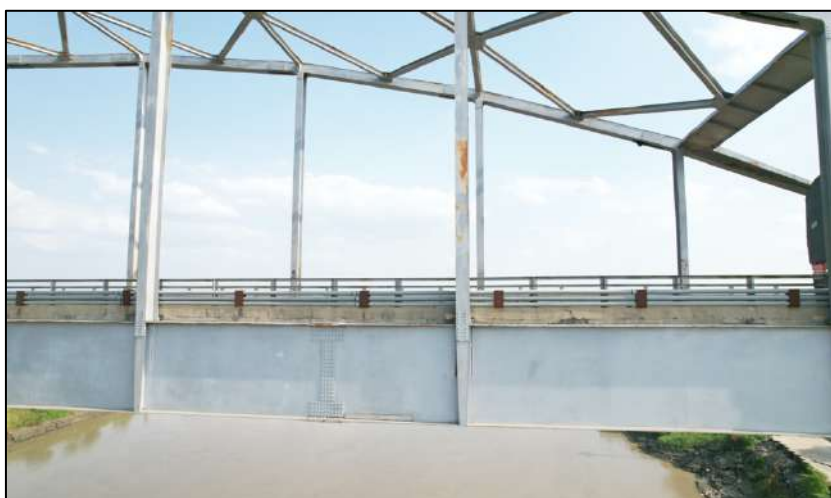
Ilustración 73 pérdida de pintura y oxidación

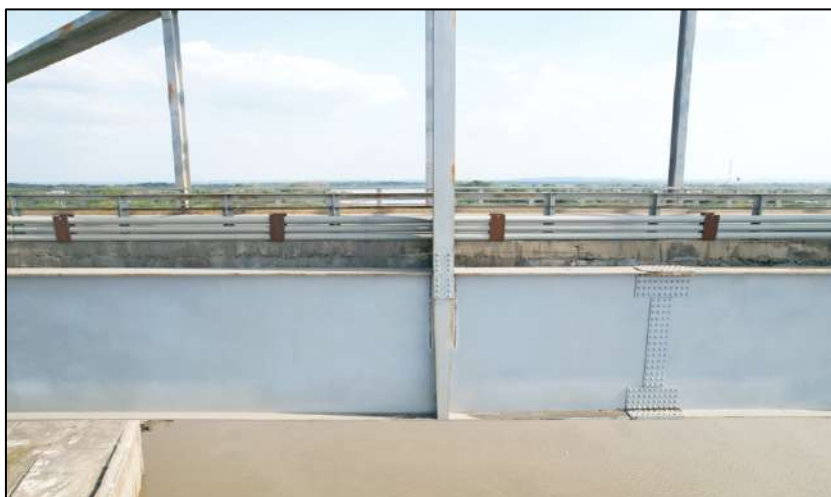
Ilustración 75 pérdida de pintura y oxidación

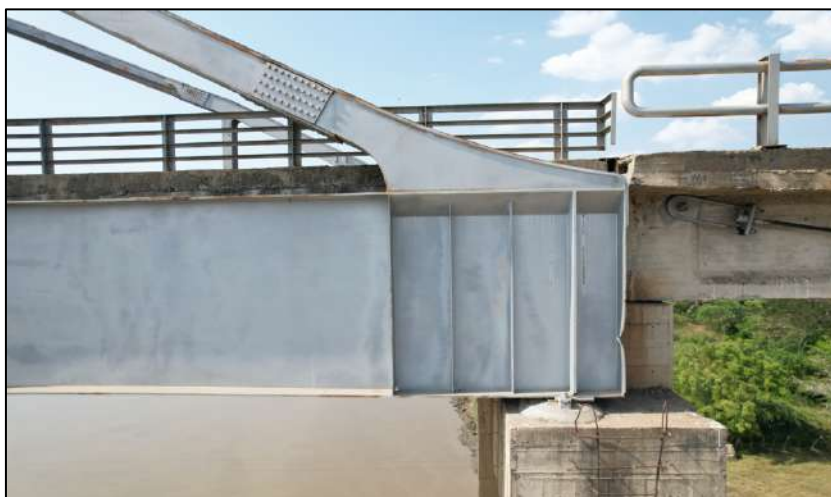
El puente cuenta con vigas longitudinales principales en los dos costados, formadas por perfiles en I con rigidizadores. A estas vigas se unen los montantes mediante uniones remachadas y las vigas transversales. A estas transversales se unen cinco vigas longitudinales secundarias, también formadas por perfiles en I con rigidizadores. Durante la inspección se ha observado pérdida de pintura y oxidación en algunas zonas puntuales. Se observa rotura de uno de los rigidizadores en el costado derecho lado Barranquilla y deformación en otro de ellos en el mismo costado lado Calamar.

Ilustración 77 Vista de rigidizador

| ELEMENTO | VIGAS LONGITUDINALES |
|---|---|
| ACTUACIONES | Limpieza de superficies<br>Mantenimiento de pintura<br>Sustitución de rigidizadores |

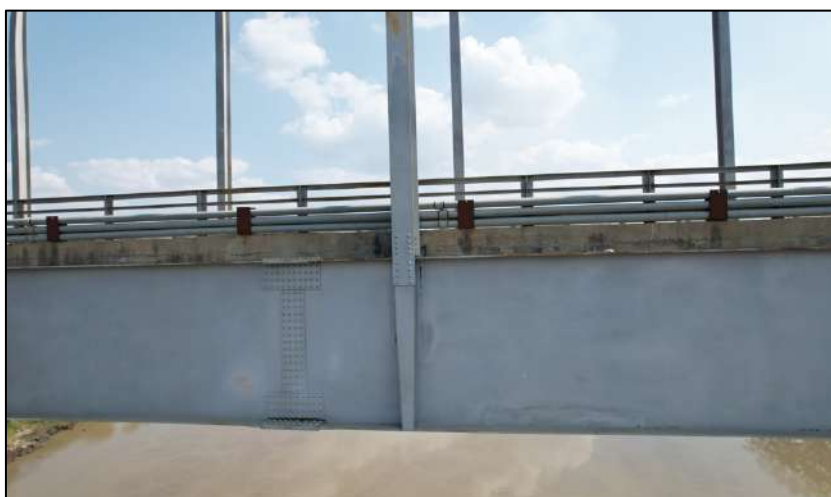
Ilustración 79 Pérdida de pintura y oxidación

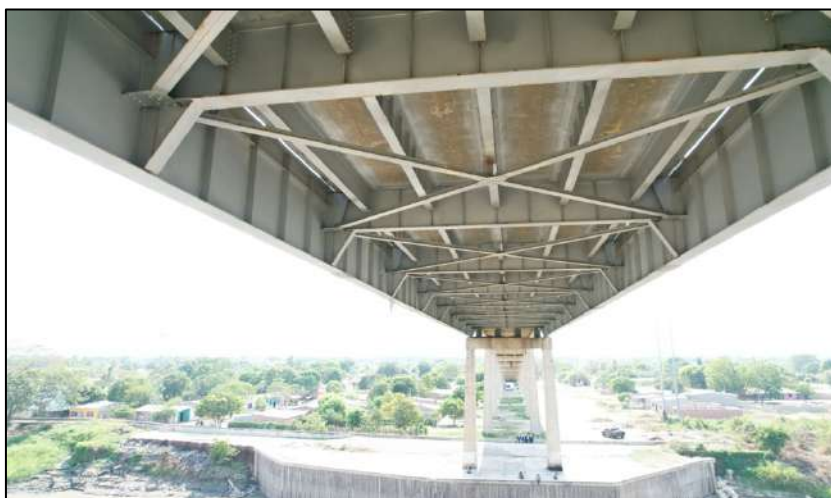
Ilustración 80 Pérdida de pintura y oxidación en vigas longitudinales

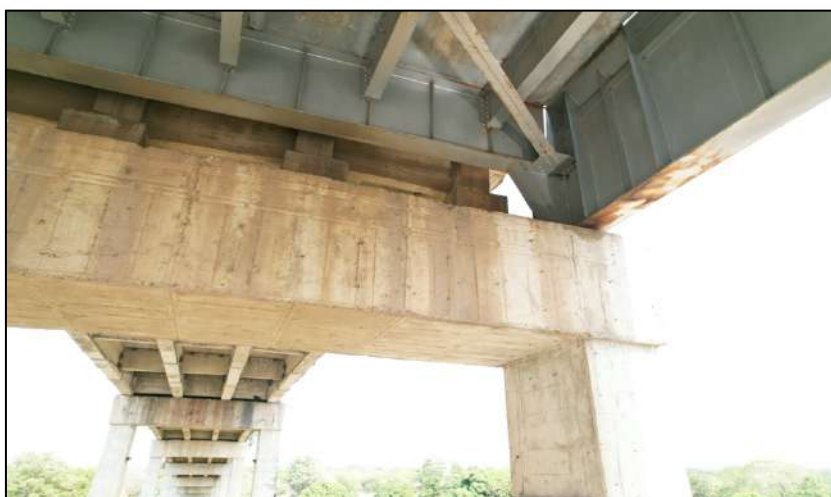
Ilustración 82 Pérdida de pintura y oxidación en ala inferior de vigas longitudinales

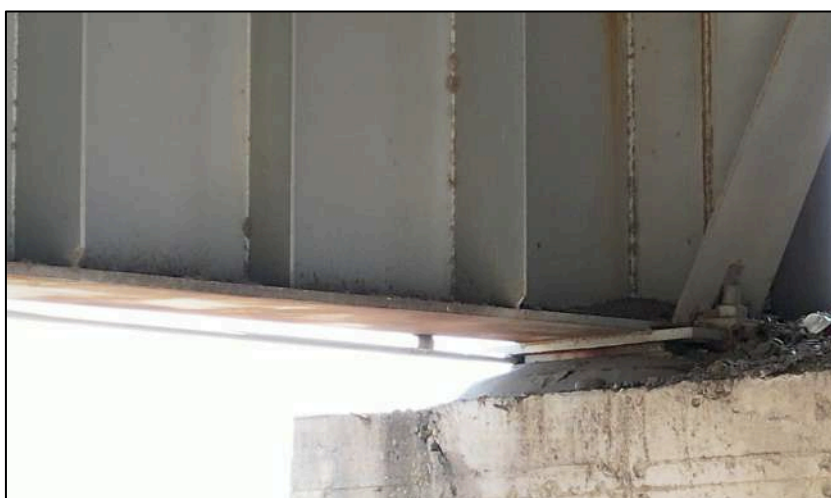
Ilustración 83 Pérdida de pintura y oxidación en ala inferior de vigas longitudinales

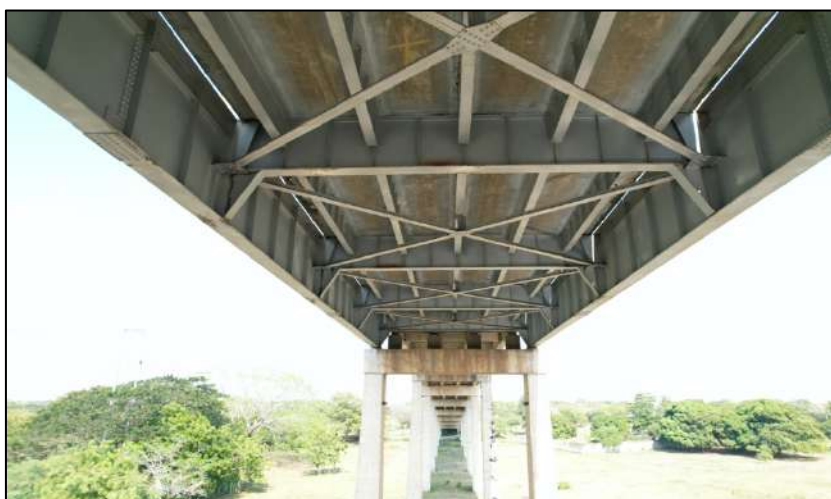
Ilustración 84 Pérdida de pintura y oxidación

| ELEMENTO | VIGAS TRANSVERSALES |
|---|---|
| ACTUACIONES | Limpieza de superficies<br>Mantenimiento de pintura |

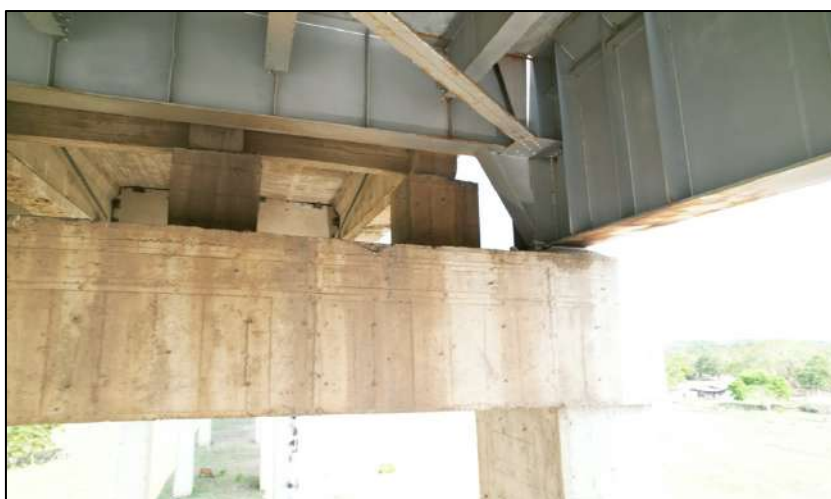
Ilustración 85 Pérdida de pintura y oxidación

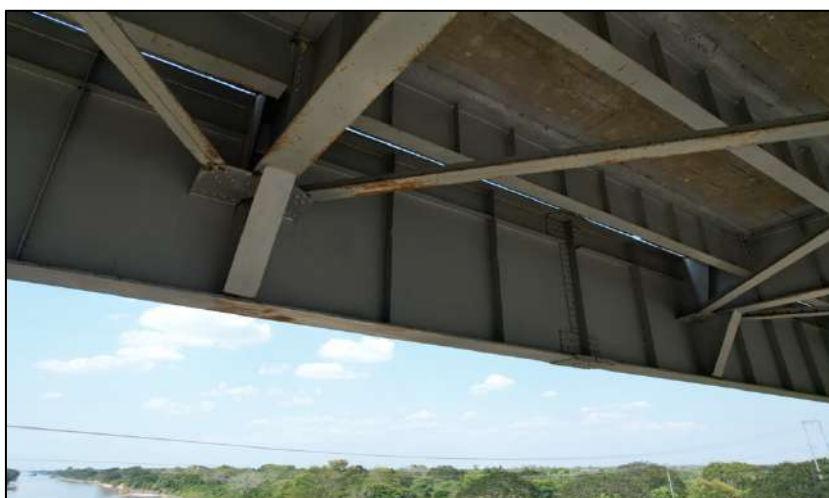
Ilustración 87 Pérdida de pintura y oxidación

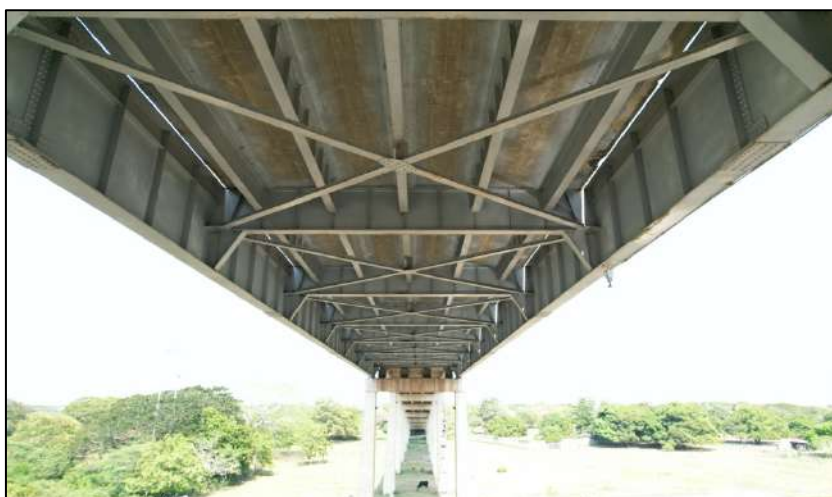
Ilustración 89 Pérdida de pintura y oxidación

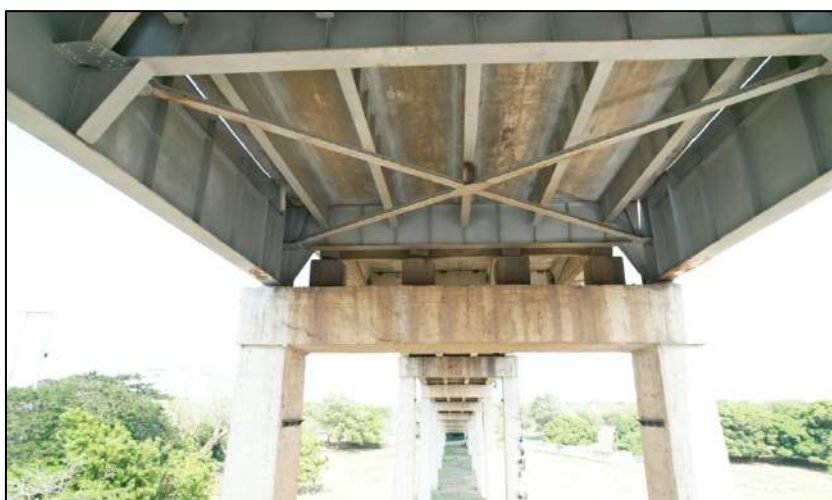
Ilustración 90 Pérdida de pintura y oxidación

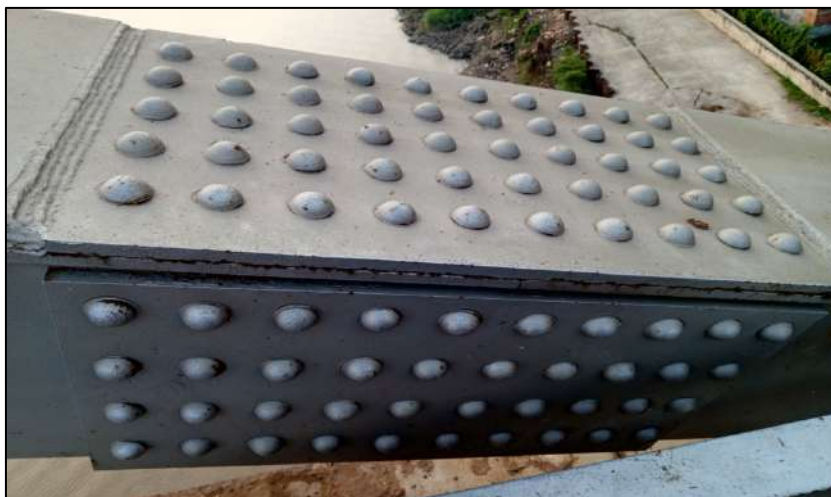
Las conexiones del puente son remachadas. Durante la inspección no se han observado patologías relevantes en las mismas. No se han apreciado fisuras, pérdida de remaches, deformaciones etc. Sí se han apreciado zonas con pérdida de pintura y oxidación. En el caso de las uniones soldadas, durante la inspección no se han detectado fisuras o roturas de las mismas.

Ilustración 91 Pérdida de pintura y oxidación

| ELEMENTO | CONEXIONES |
|---|---|
| ACTUACIONES | Limpieza de superficies<br>Mantenimiento de pintura |
