## INFORME DE INSPECCIÓN PRINCIPAL DEL PUENTE CALAMAR

La estructura corresponde a un puente arco metálico, de una luz de 92 m, simplemente apoyado. La superestructura está formada por dos arcos de sección rectangular de 0,47 x 0,423 m. Cuenta en cada costado con 11 montantes formados por perfiles metálicos en I de 0,27 m de longitud de ala y 0,435 m de altura unidos al arco mediante uniones remachadas. La altura de estos montantes varía entre 3,40 m y 12,88 m en clave. Los dos arcos se encuentran arriostrados mediante perfiles de sección en I, 7 en sentido perpendicular y el resto formando diagonales. Los montantes soportan una estructura metálica formada por siete vigas longitudinales y 13 transversales y un arriostramiento horizontal mediante diagonales. Sobre las vigas apoya una losa en concreto reforzado de 9,54 m formado por dos carriles de 3,375 m, dos arcenes y dos bordillos con baranda metálica. Como apoyos, el puente presenta un sistema de dos pilas de 15,47 y 15,56 m de altura respectivamente en concreto reforzado con fuste de sección rectangular y viga cabezal. Las aproximaciones del puente están formadas por 8 y 9 luces isostáticas respectivamente conformadas por un si

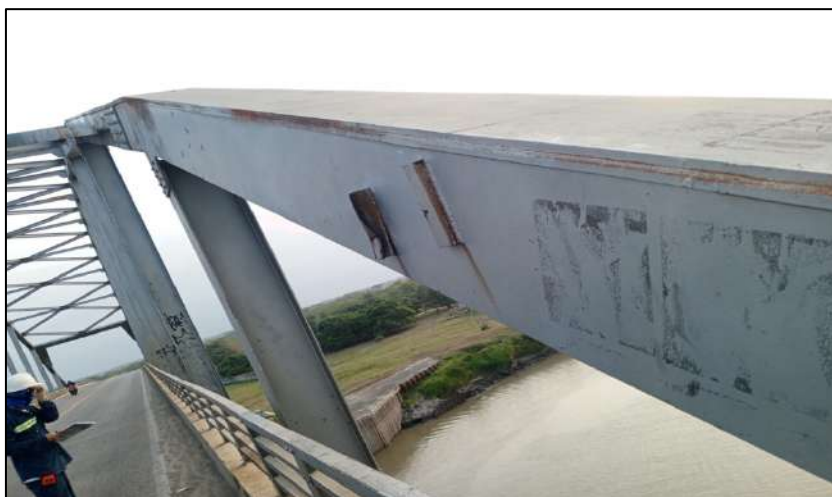
Ilustración 101 Oxidación en zona de soldaduras

| ELEMENTO | CONEXIONES |
|---|---|
| ACTUACIONES | Limpieza de superficies<br>Mantenimiento de pintura |

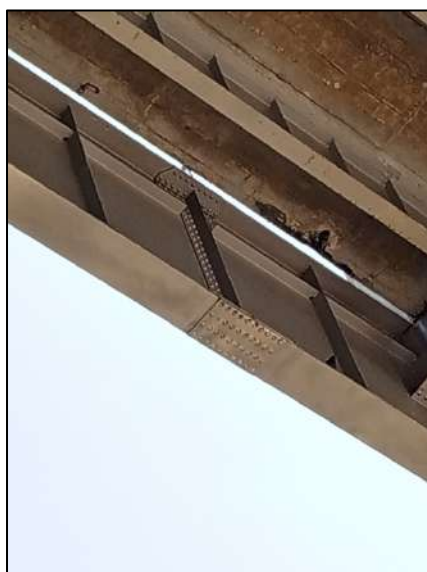
La losa del puente, en concreto reforzado, presenta zonas con pérdida de recubrimiento y acero expuesto, hormigueros, humedades, biocapas y eflorescencias. Se observan humedades y degradación del concreto en las zonas próximas a los drenajes.

Ilustración 102 Degradación de concreto, humedades y eflorescencias

| ELEMENTO | LOSA |
|---|---|
| ACTUACIONES | Mantenimiento de concreto |

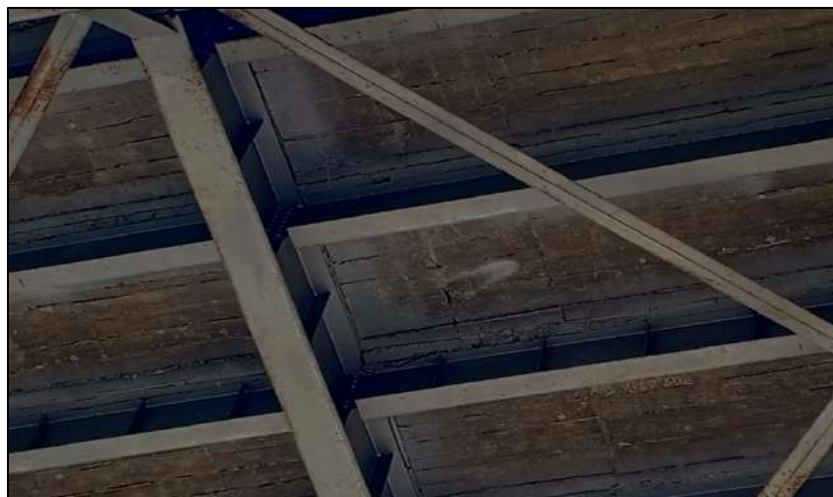
Ilustración 103 Eflorescencias en losa

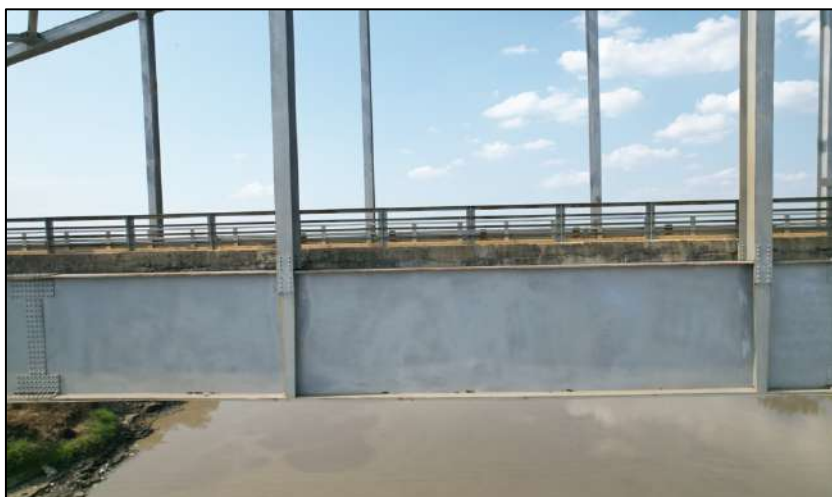
Ilustración 106 Pérdida de concreto en unión con bordillo

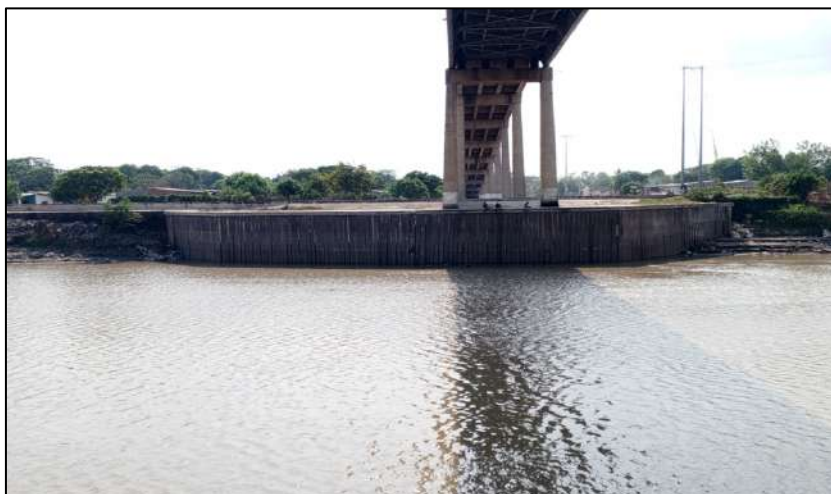
Durante la inspección no se pudo constatar deficiencia en la capacidad hidráulica de la estructura. El puente se encuentra protegido con un sistema de plataforma y perfiles verticales, algunos de los cuales se encuentran deteriorados. La losa superior del costado Barranquilla ha fallado presentando rotura y hundimiento. La correspondiente al costado Calamar presenta asentamiento.

Ilustración 107 Vista de protección

| ELEMENTO | CAUCE |
|---|---|
| ACTUACIONES | Sustitución de perfiles<br>Reposición de losa |

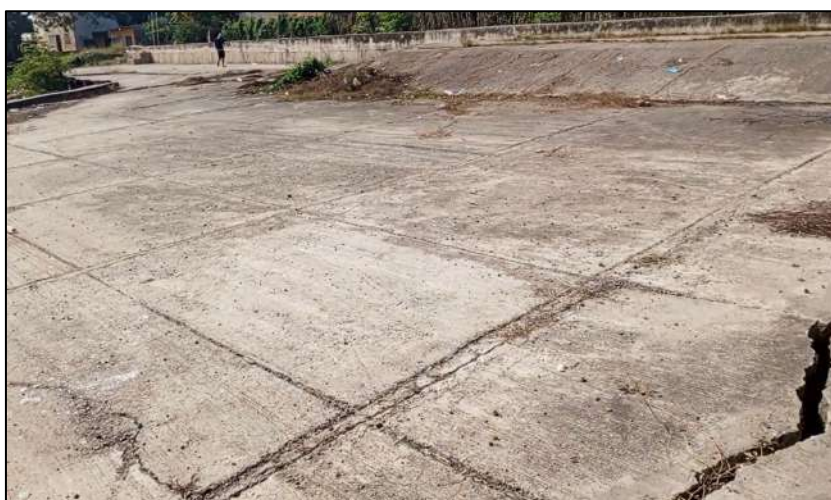
Ilustración 108 Rotura y asentamiento losa sentido Calamar

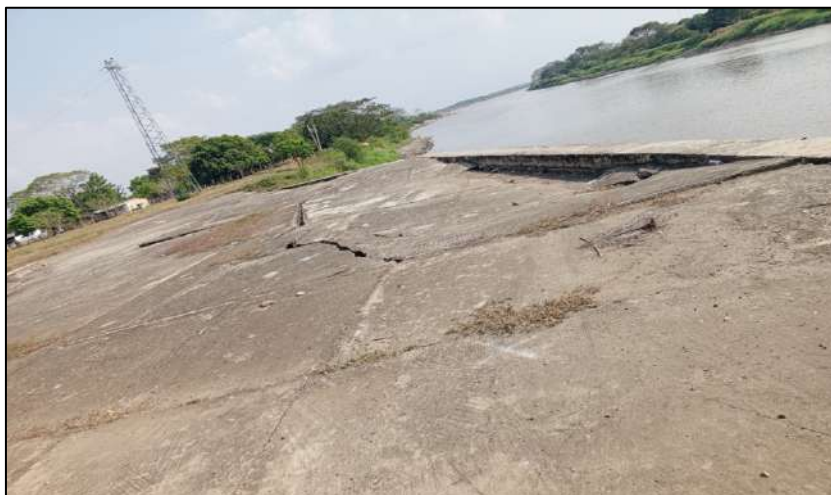
Ilustración 109 Rotura y asentamiento losa sentido Barranquilla
