## 1. ANTECEDENTES

De acuerdo con la solicitud recibida por parte la Sociedad Concesionaria Vial Montes de María SAS, se realizó una visita y recorrido de obra en el Puente de Calamar sobre el Canal, como parte de la carretera Barranquilla-Sincelejo, para evaluar el estado de las juntas existentes, realizar mediciones y valorar los trabajos de sustitución de los dispositivos.

## 2. PUENTE CALAMAR

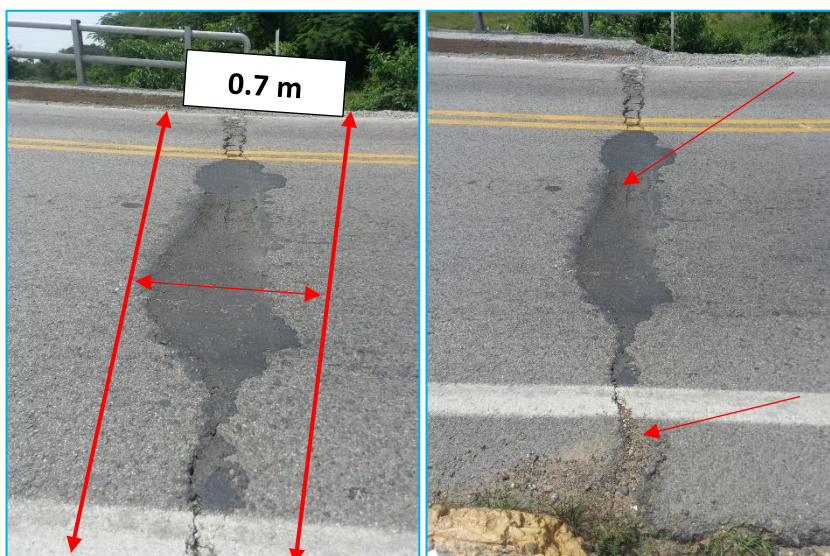
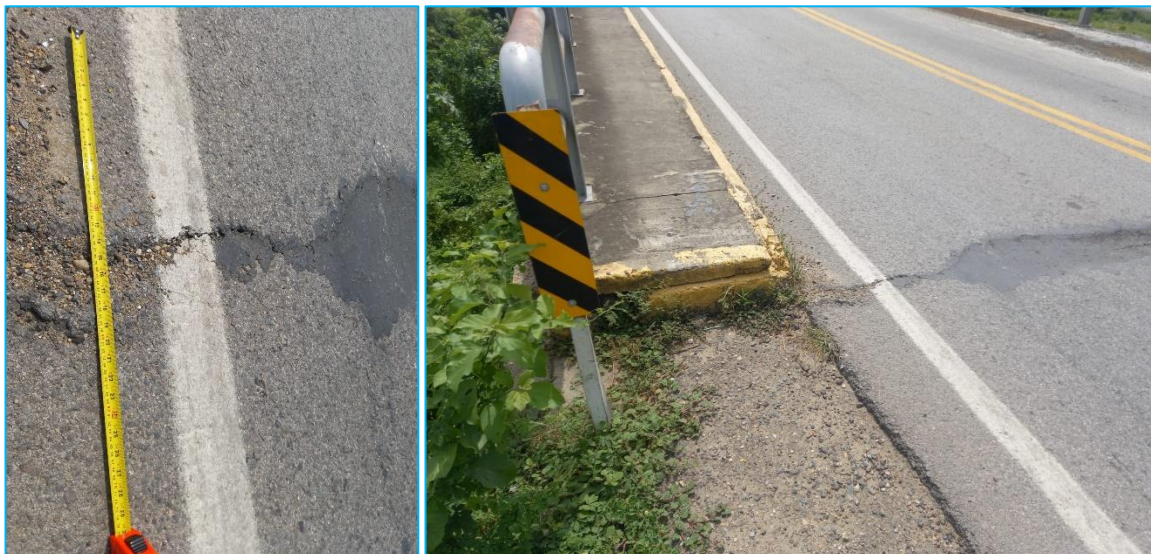
❖ JUNTA No. 1 Sentido Norte – Sur

| TIPO DE DAÑO | Fisuración, hundimiento, desnivel, desalineación |
| GAP (Apertura estructural) | 6 – 7 cm |

| REPARACIONES | Asfalto en aproximación a la junta, sobreancho de transición (0.29) / (0.70 Total) |
| JUNTA PROPUESTA | RHT-70 |

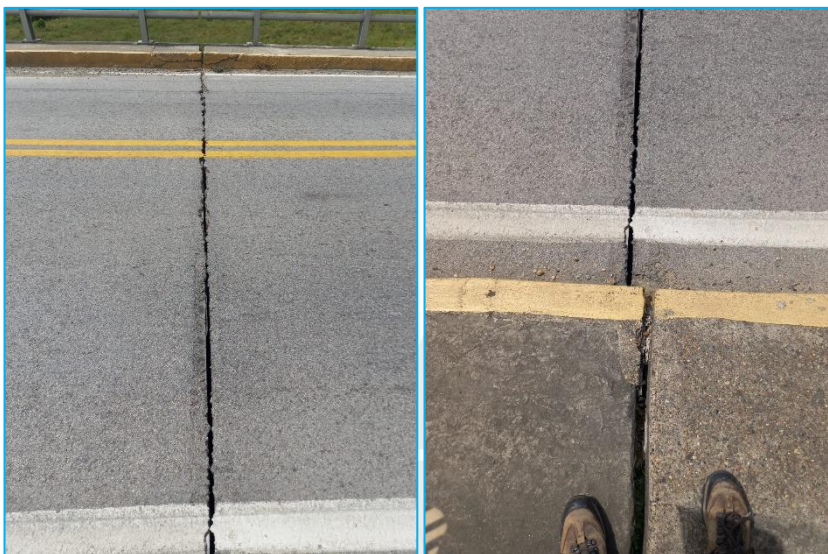
❖ JUNTA No. 2 Sentido Norte – Sur

| <b>JUNTA EXISTENTE</b> | ANGULO METALICO |
| <b>GAP (Apertura estructural)</b> | 5 cm |

| <b>REPARACIONES</b> | Retiro de ángulo metálico |
| <b>JUNTA PROPUESTA</b> | RHT-52 |

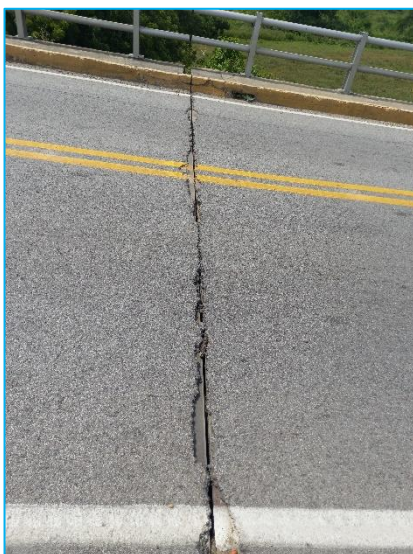
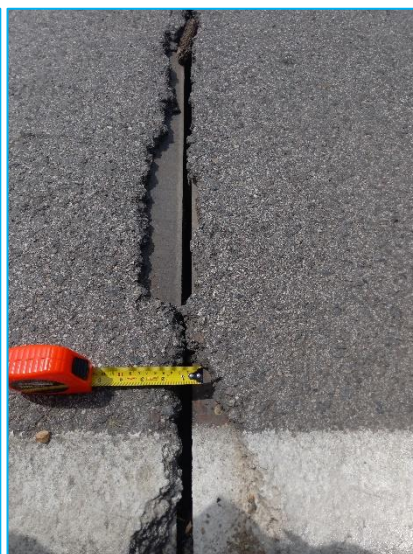
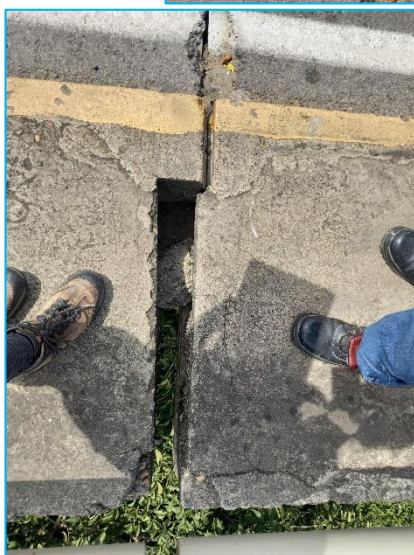
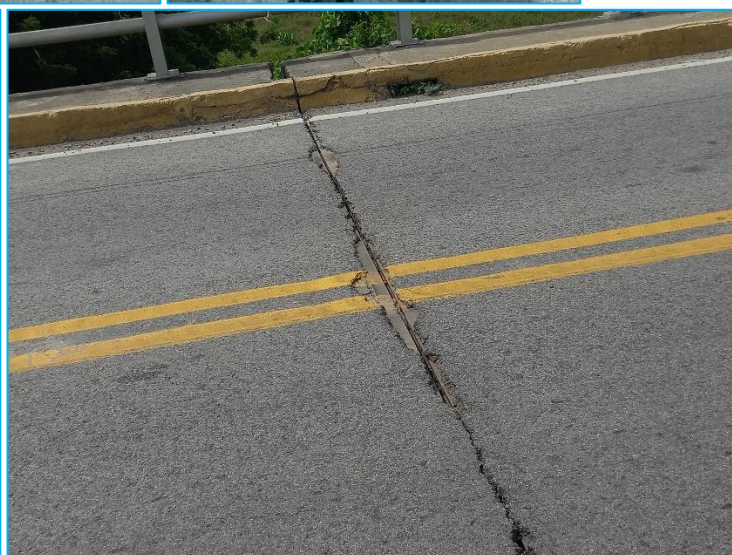
❖ JUNTA No. 3 Sentido Norte – Sur

| JUNTA EXISTENTE | ANGULO METALICO |
| GAP (Apertura estructural) | 5 cm |

| REPARACIONES | Retiro de ángulo metálico |
| JUNTA PROPUESTA | RHT-52 |

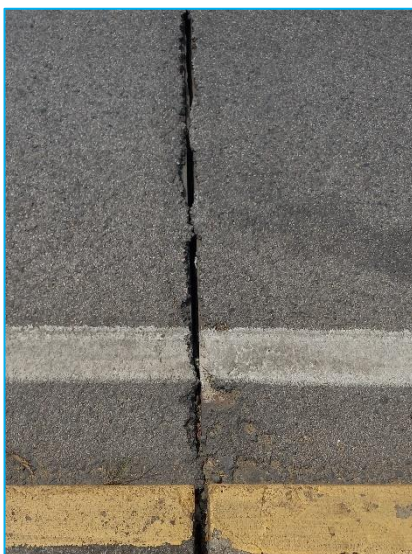
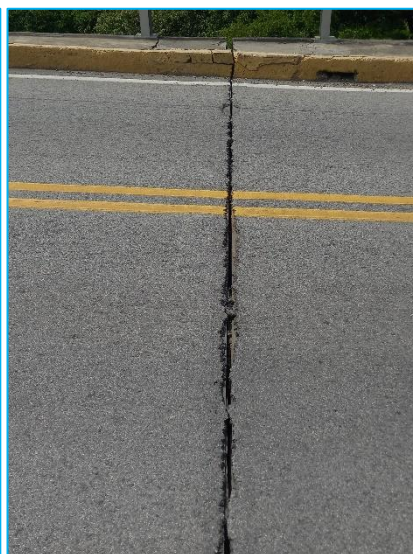
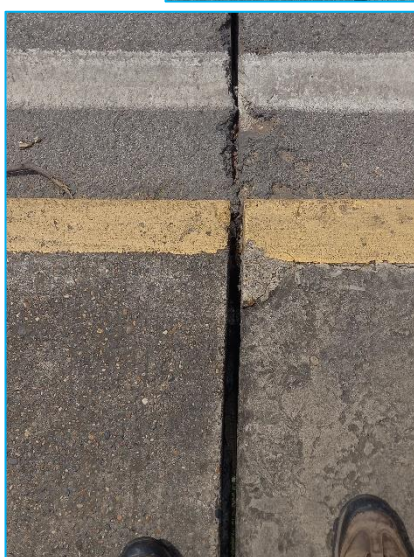
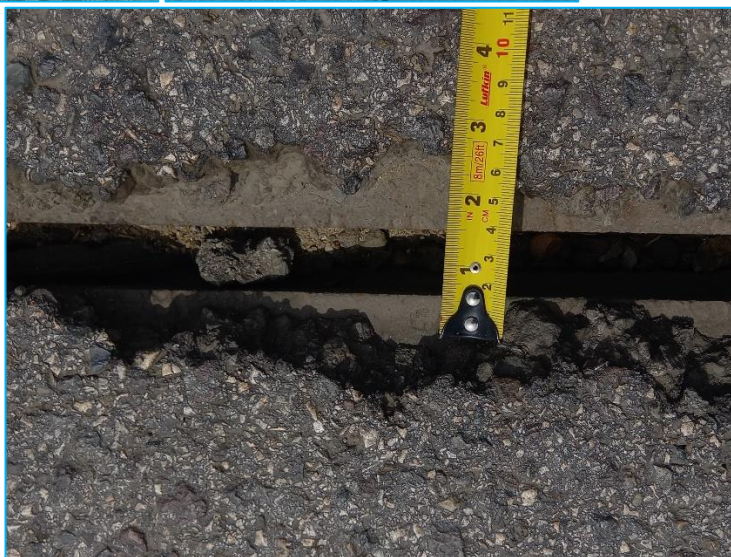
❖ JUNTA No. 4 Sentido Norte – Sur

| JUNTA EXISTENTE | ANGULO METALICO |
| GAP (Apertura estructural) | 5 cm |

| REPARACIONES | Retiro de ángulo metálico |
| JUNTA PROPUESTA | RHT-52 |

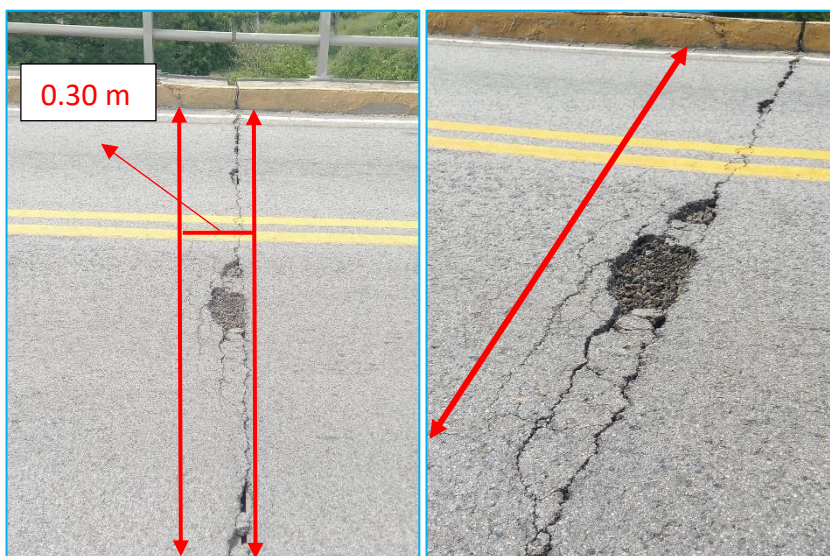
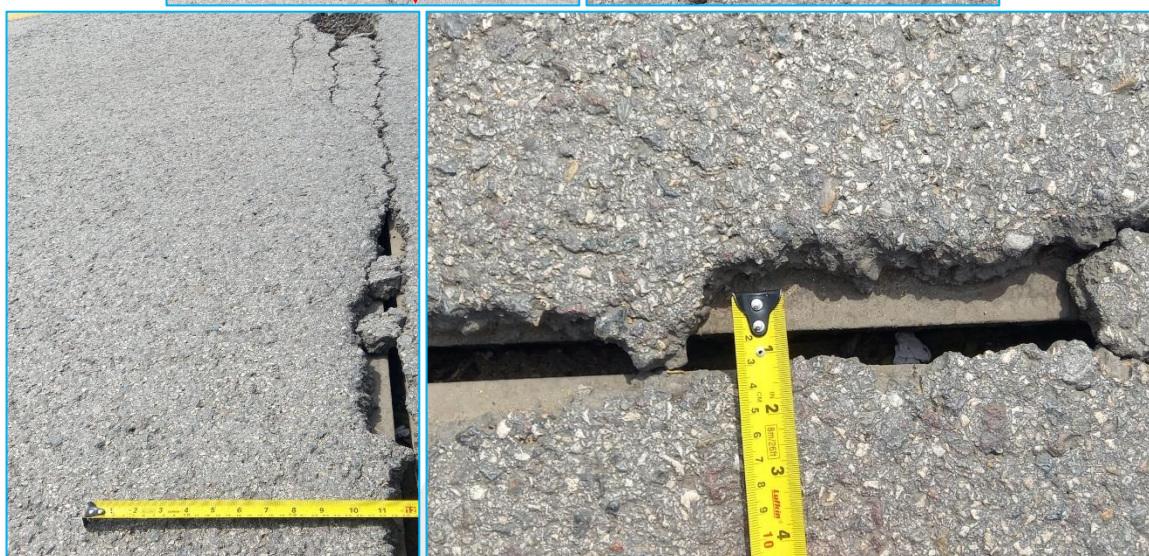
❖ JUNTA No. 5 Sentido Norte – Sur

| <b>TIPO DE DAÑO</b> | Fisuración, hundimiento, desnivel, desalineación |
| <b>GAP (Apertura estructural)</b> | 5 cm |

| <b>REPARACIONES</b> | Asfalto en aproximación a la junta, sobreancho de transición<br>(0.10 m) |
| <b>JUNTA PROPUESTA</b> | RHT-52 |

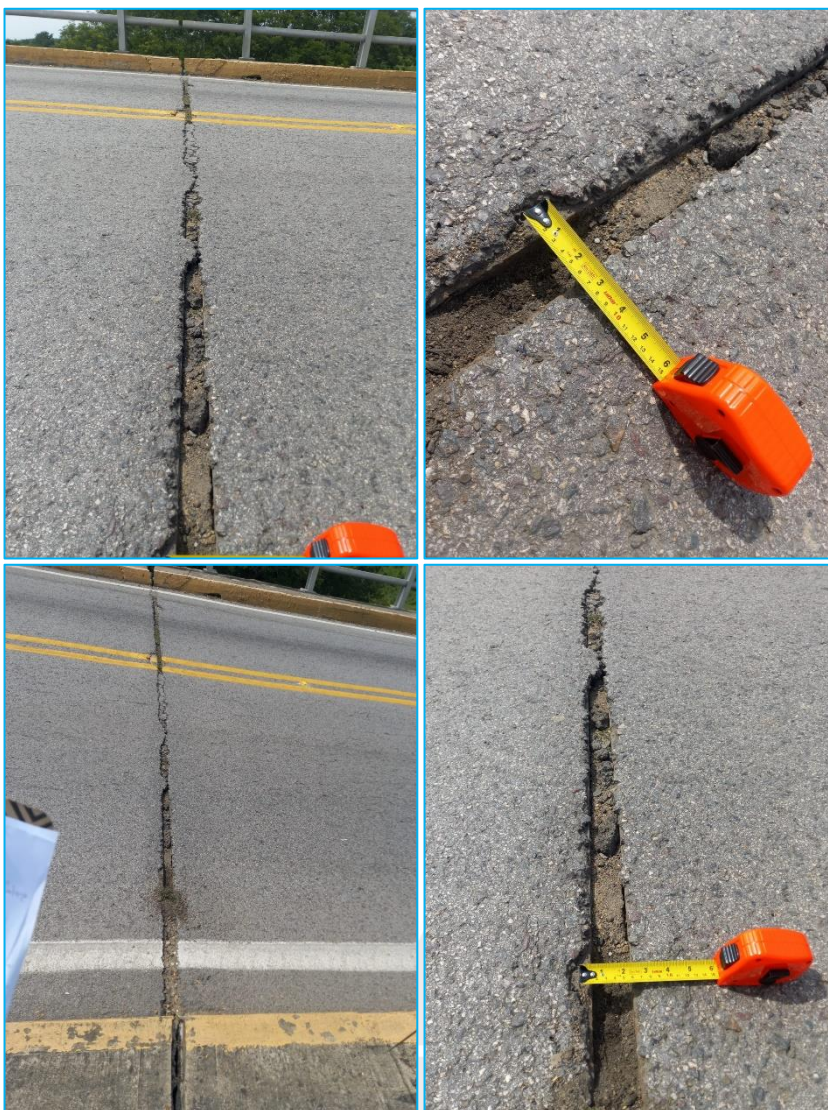
❖ JUNTA No. 6 Sentido Norte – Sur

| JUNTA EXISTENTE | ANGULO METALICO |
| GAP (Apertura estructural) | 6 - 7 cm |

| REPARACIONES | Retiro de ángulo metálico |
| JUNTA PROPUESTA | RHT-70 |

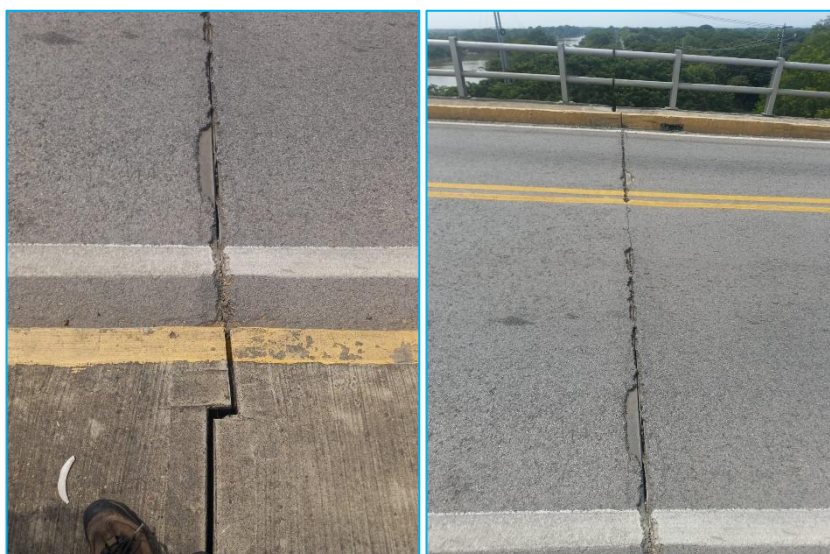
❖ JUNTA No. 7 Sentido Norte – Sur

| <b>JUNTA EXISTENTE</b> | ANGULO METALICO |
| <b>GAP (Apertura estructural)</b> | 5 cm |

| <b>REPARACIONES</b> | Retiro de ángulo metálico |
| <b>JUNTA PROPUESTA</b> | RHT-52 |

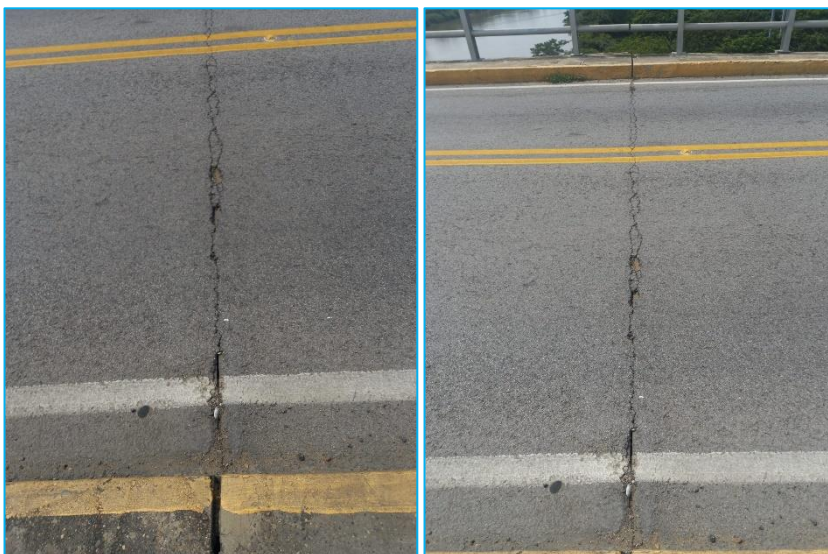
❖ JUNTA No. 8 Sentido Norte – Sur

| <b>JUNTA EXISTENTE</b> | ANGULO METALICO |
| <b>GAP (Apertura estructural)</b> | 5 cm |

| <b>REPARACIONES</b> | Retiro de ángulo metálico |
| <b>JUNTA PROPUESTA</b> | RHT-52 |

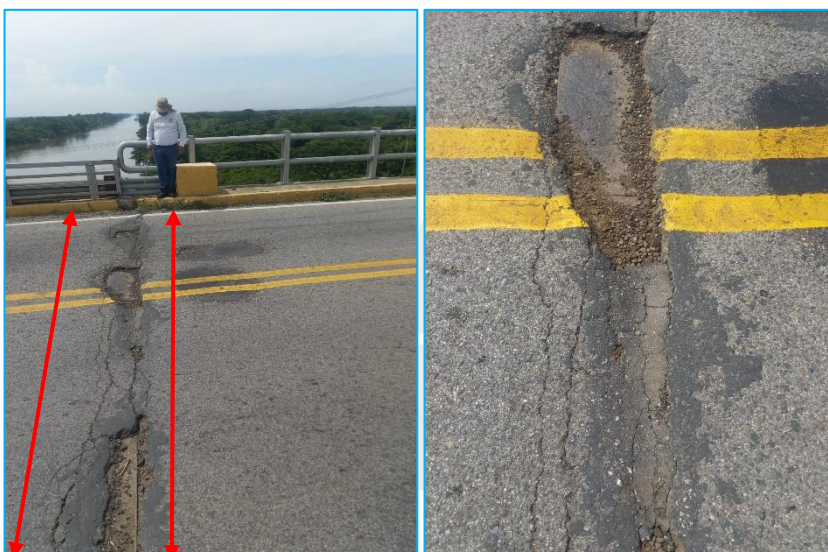
❖ JUNTA No. 9 Sentido Norte – Sur

| <b>TIPO DE DAÑO</b> | Fisuración, hundimiento, desnivel, desalineación |
| <b>GAP (Apertura estructural)</b> | 20 cm |

| <b>REPARACIONES</b> | Asfalto en aproximación a la junta, retiro ángulo metálico, Reparación de losa (1,30x0,90 y 1,0x1,0) |
| <b>JUNTA PROPUESTA</b> | RHT-230 |

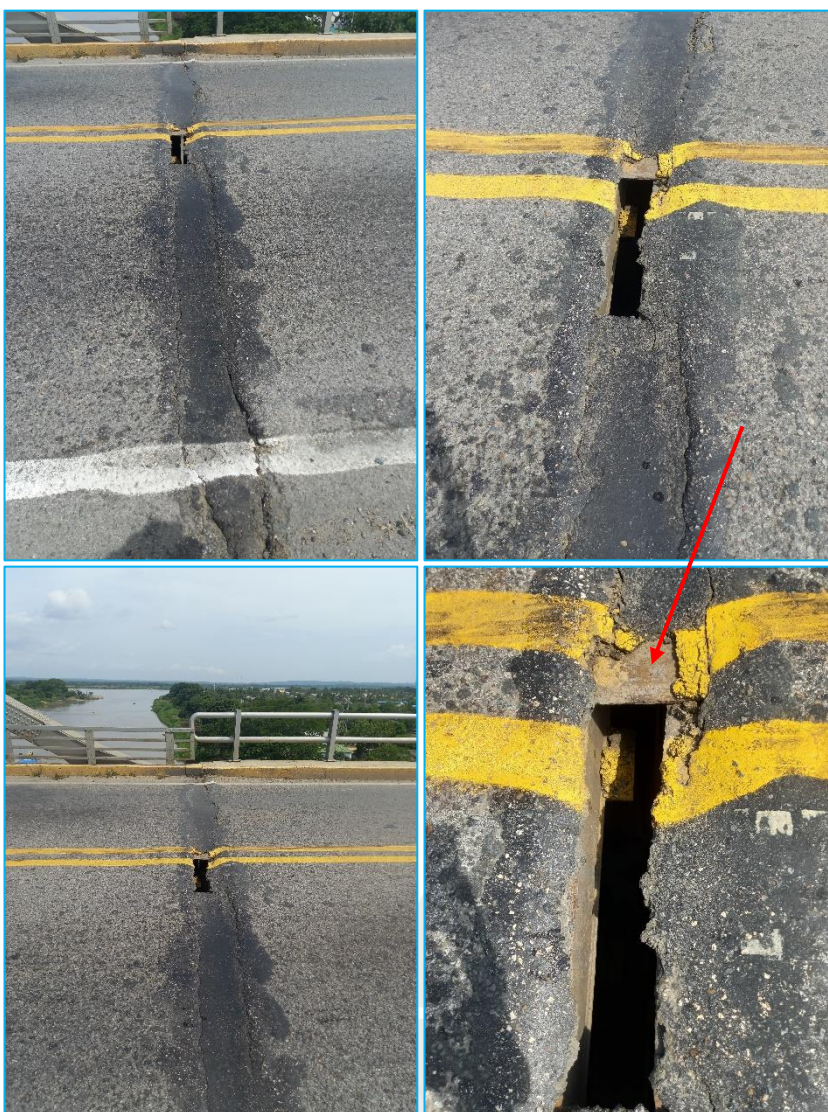
❖ JUNTA No. 10 Sentido Norte – Sur

| <b>TIPO DE DAÑO</b> | Fisuración, hundimiento, desnivel, desalineación |
| <b>GAP (Apertura estructural)</b> | 20 cm |

| <b>REPARACIONES</b> | Asfalto en aproximación a la junta, Reparación de losa, retiro ángulo metálico. |
| <b>JUNTA PROPUESTA</b> | RHT-230 |

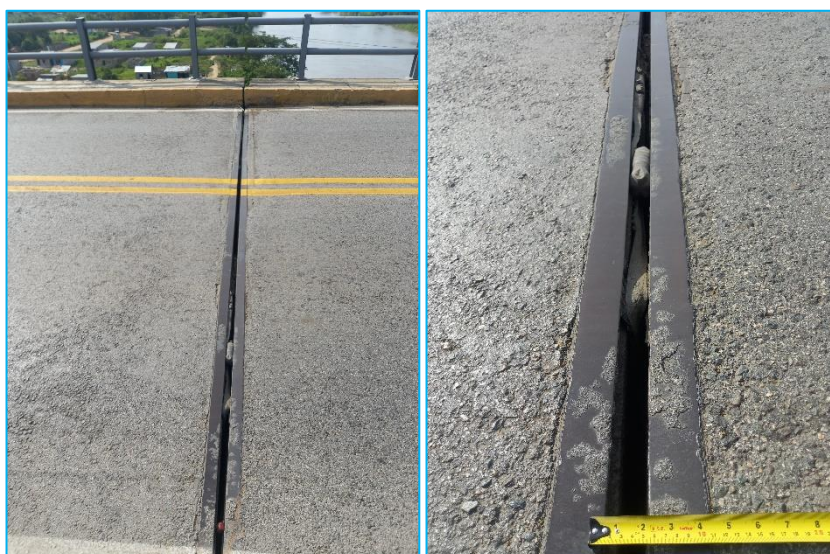
❖ JUNTA No. 11 Sentido Norte – Sur

| <b>JUNTA EXISTENTE</b> | ANGULO METALICO |
| <b>GAP (Apertura estructural)</b> | 6 - 7 cm |

| <b>REPARACIONES</b> | Retiro de ángulo metálico |
| <b>JUNTA PROPUESTA</b> | RHT-70 |

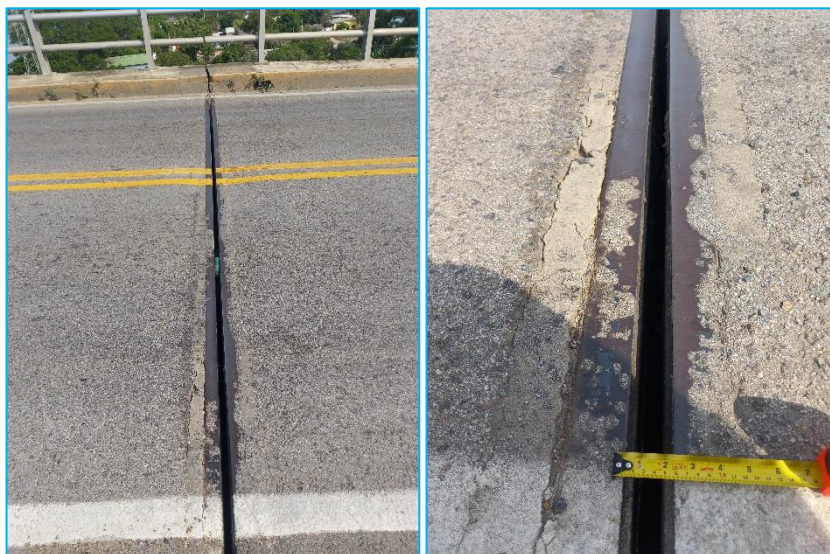
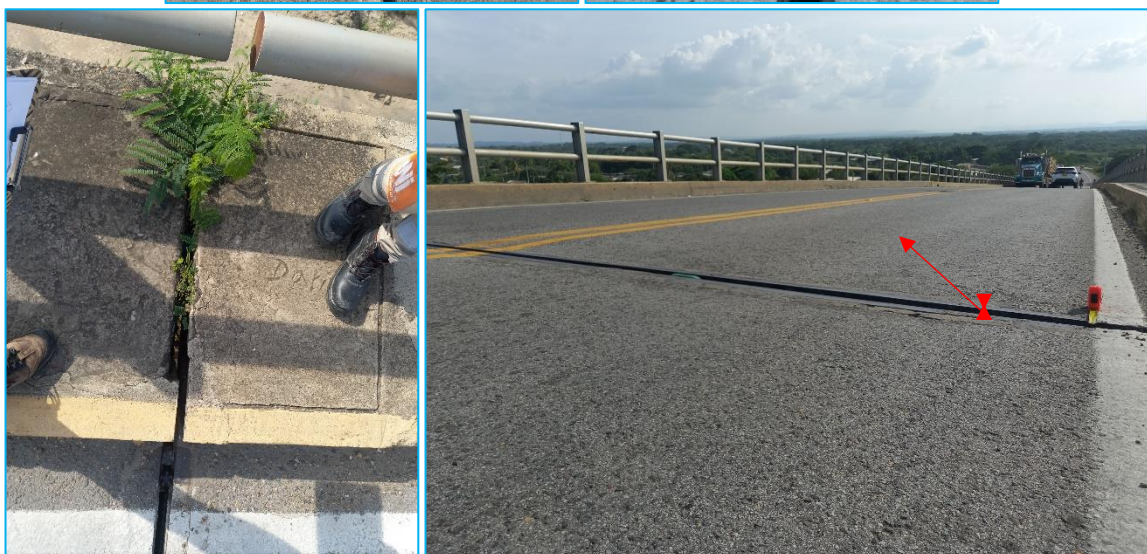
❖ JUNTA No. 12 Sentido Norte – Sur

| <b>TIPO DE DAÑO</b> | Desnivel - resalto de (0.02 m) |
| <b>GAP (Apertura estructural)</b> | 6 - 7 cm |

| <b>REPARACIONES</b> | Retiro de ángulo metálico |
| <b>JUNTA PROPUESTA</b> | RHT-70 |

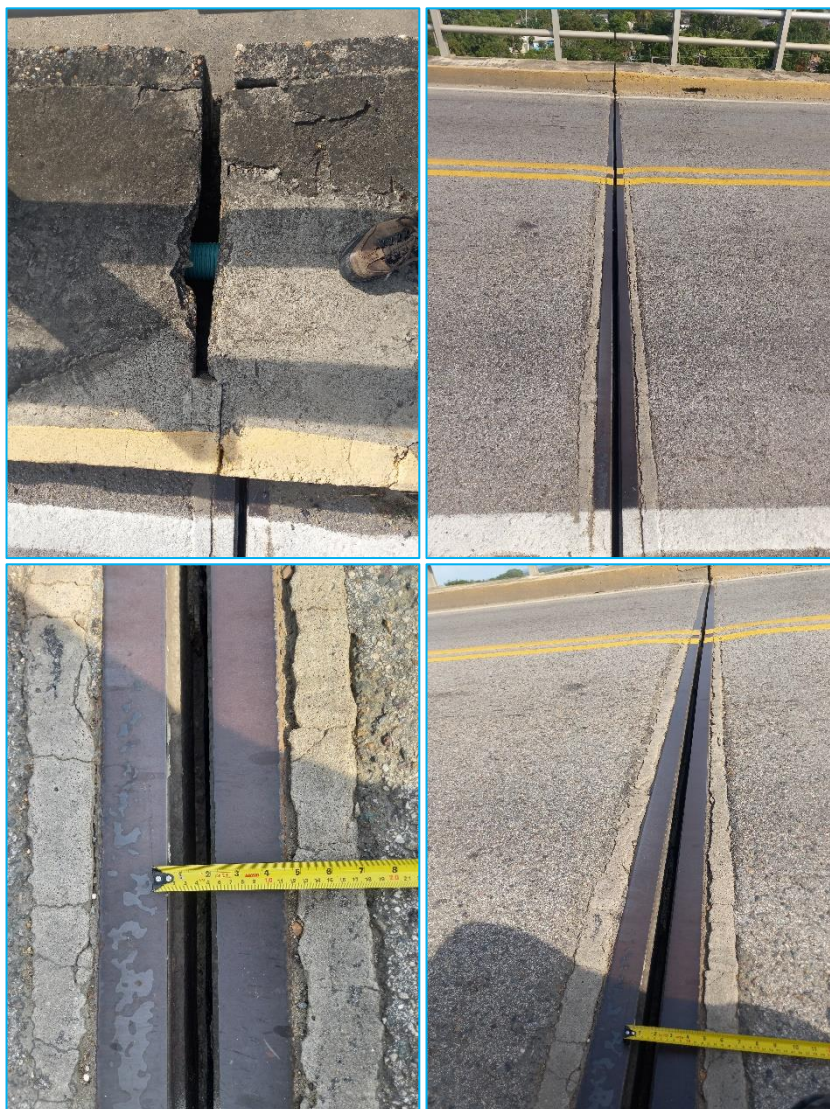
❖ JUNTA No. 13 Sentido Norte – Sur

| <b>JUNTA EXISTENTE</b> | ANGULO METALICO |
| <b>GAP (Apertura estructural)</b> | 6 - 7 cm |

| <b>REPARACIONES</b> | Retiro de ángulo metálico |
| <b>JUNTA PROPUESTA</b> | RHT-70 |

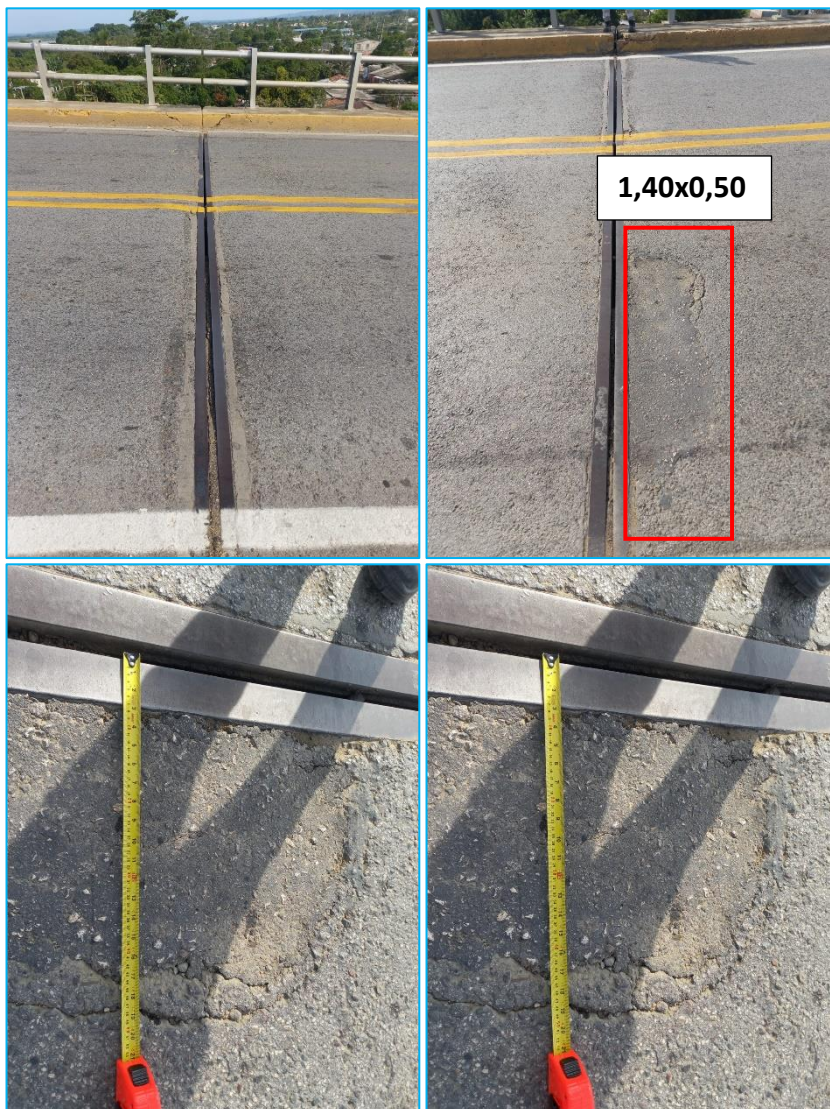
❖ JUNTA No. 14 Sentido Norte – Sur

| <b>TIPO DE DAÑO</b> | Hundimiento, desnivel. |
| <b>GAP (Apertura estructural)</b> | 6 - 7 cm |

| <b>REPARACIONES</b> | Reparación de losa<br>(1,40x0.50m), asfalto en<br>aproximación a la junta, retiro<br>de ángulo metálico. |
| <b>JUNTA PROPUESTA</b> | RHT-70 |

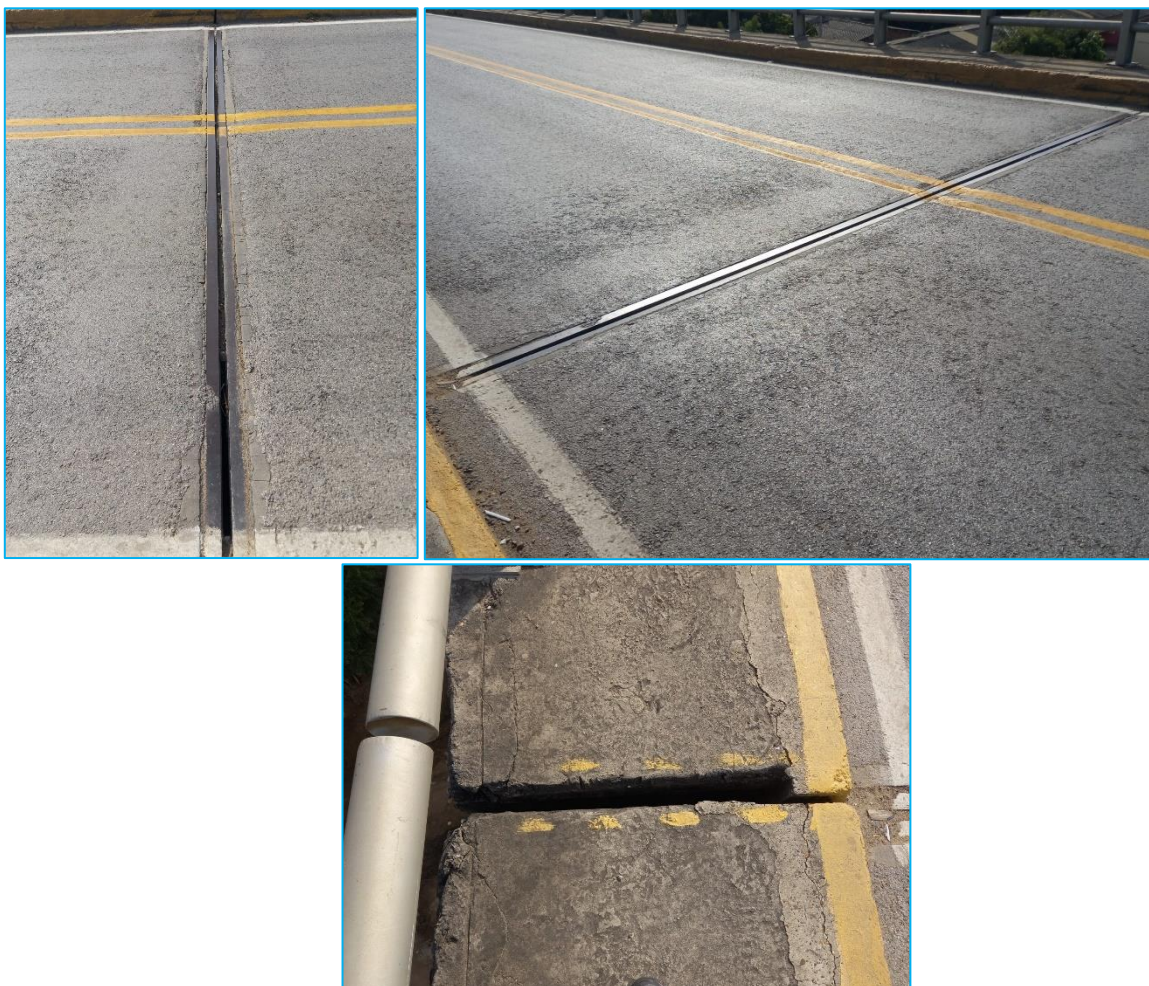
❖ JUNTA No. 15 Sentido Norte – Sur

| <b>JUNTA EXISTENTE</b> | ANGULO METALICO |
| <b>GAP (Apertura estructural)</b> | 6 - 7 cm |

| <b>REPARACIONES</b> | Retiro de ángulo metálico |
| <b>JUNTA PROPUESTA</b> | RHT-70 |

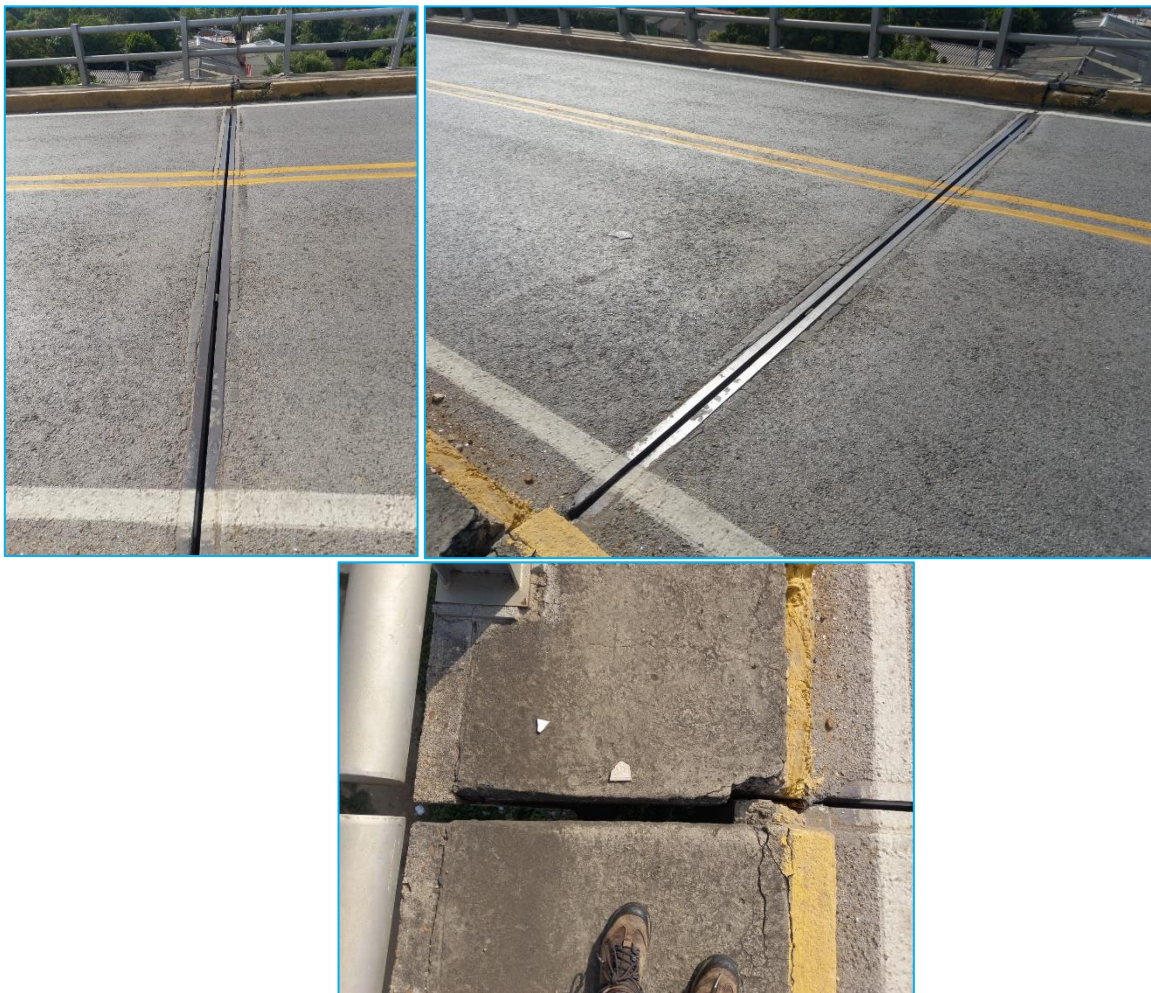
❖ JUNTA No. 16 Sentido Norte – Sur

| <b>JUNTA EXISTENTE</b> | ANGULO METALICO |
| <b>GAP (Apertura estructural)</b> | 5 - 6 cm |

| <b>REPARACIONES</b> | Retiro de ángulo metálico |
| <b>JUNTA PROPUESTA</b> | RHT-52 |

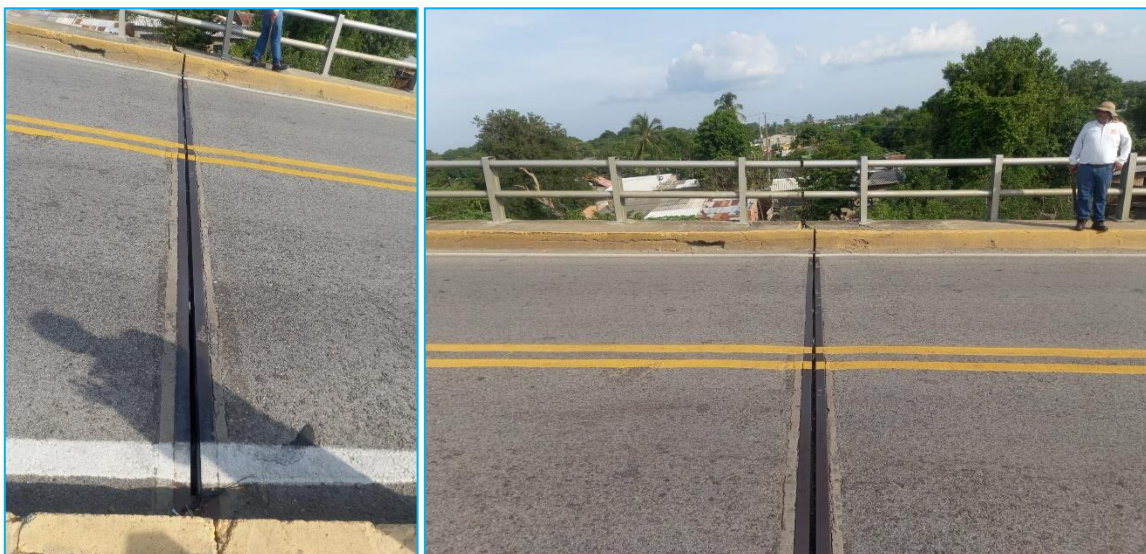
❖ JUNTA No. 17 Sentido Norte – Sur

| <b>JUNTA EXISTENTE</b> | ANGULO METALICO |
| <b>GAP (Apertura estructural)</b> | 6 - 7 cm |

| <b>REPARACIONES</b> | Retiro de ángulo metálico |
| <b>JUNTA PROPUESTA</b> | RHT-70 |

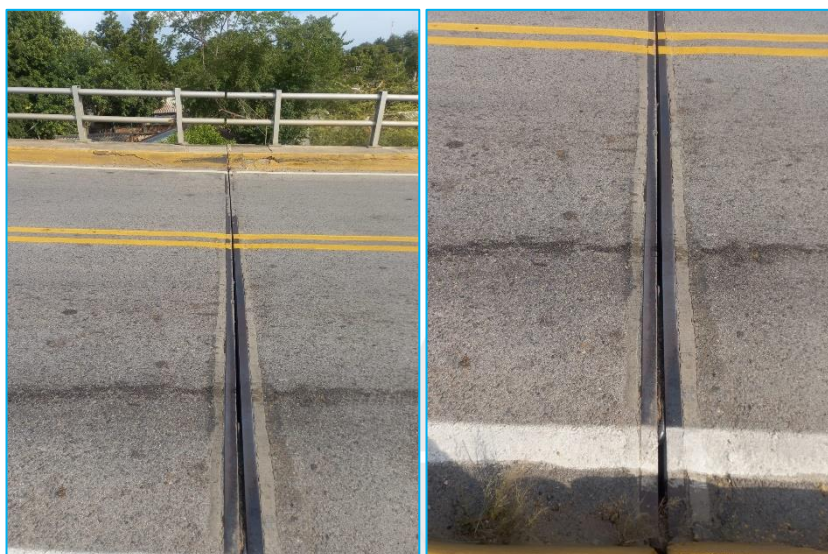
❖ JUNTA No. 18 Sentido Norte – Sur

| <b>JUNTA EXISTENTE</b> | ANGULO METALICO |
| <b>GAP (Apertura estructural)</b> | 6 - 7 cm |

| <b>REPARACIONES</b> | Retiro de ángulo metálico |
| <b>JUNTA PROPUESTA</b> | RHT-70 |

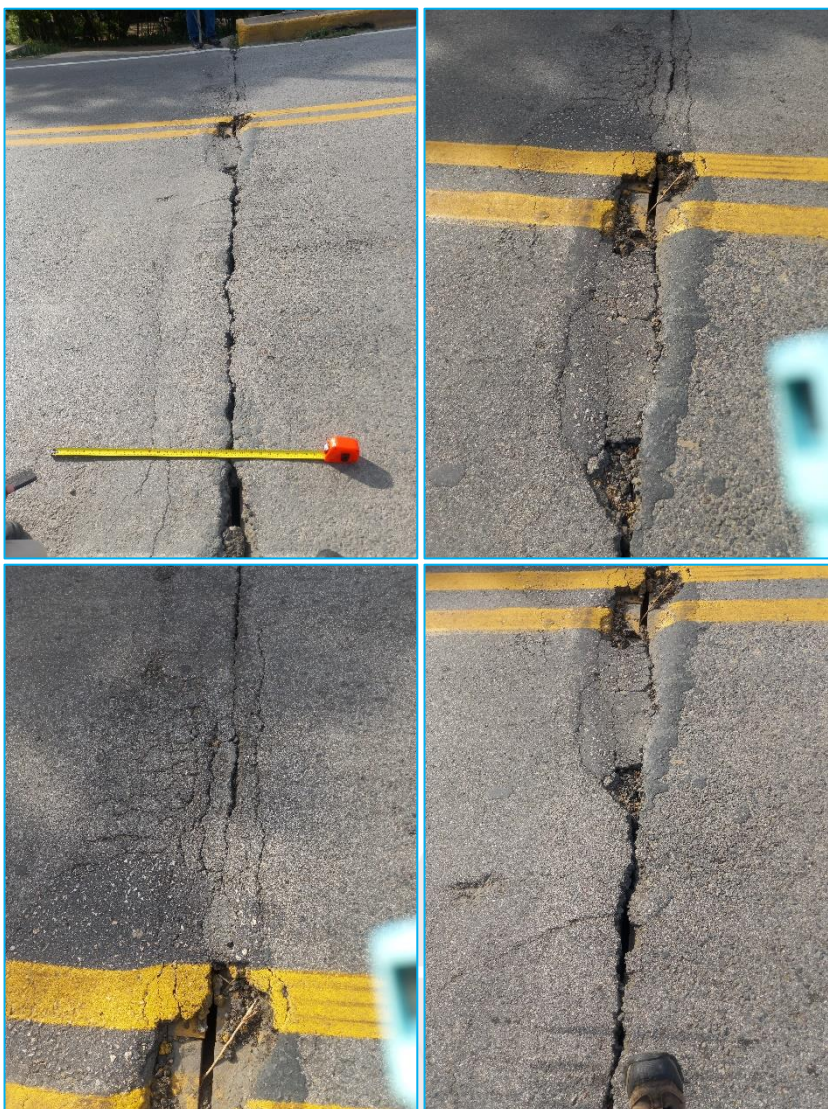
❖ JUNTA No. 19 Sentido Norte – Sur

| TIPO DE DAÑO | Fisuración, hundimiento,<br>desnivel, desalineación |
| GAP (Apertura estructural) | 6 – 7 cm |

| REPARACIONES | Asfalto en aproximación a la<br>junta, sobreancho de transición<br>(0.30) / (0.80 total) Reparación<br>de losa |
| JUNTA PROPUESTA | RHT-70 |

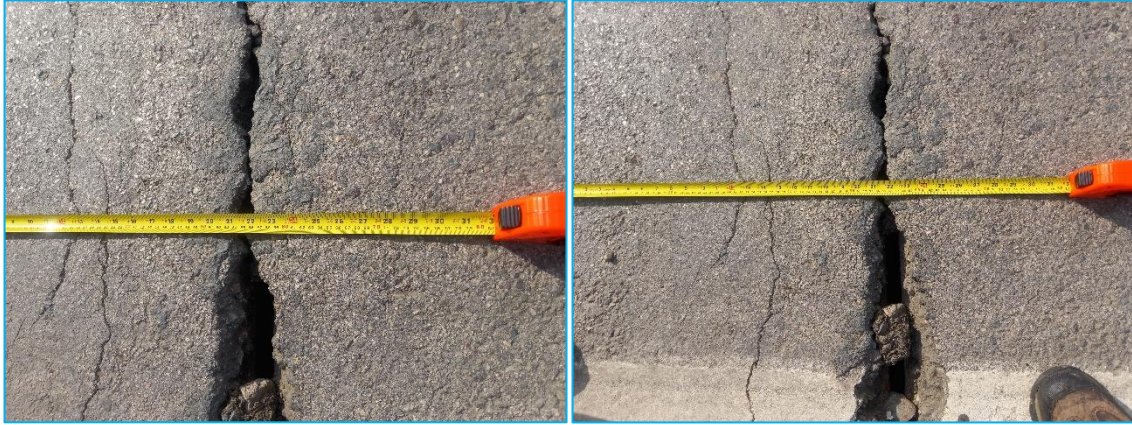
**Falta de regularidad en el pavimento:** La falta de regularidad del pavimento hace que la continuidad con la junta no sea uniforme, exponiendo a el impacto del tráfico las transiciones y los módulos, lo que expone una drástica disminución de la vida útil.

El contar con un pavimento disgregado hace terminación que el deterioro del mismo sea más rápido provocando la exposición de la junta al impacto del tráfico y provocando los mismos efectos radicados en los párrafos anteriores.
