SDC/INV	SiPuCol	Fecha	Hoja
	Informe de inspección principal	01/08/12	1
04-5503-001.00 Chiticuy			
Regional.....: 4 Boyacá			
Ruta.....: Santafé de Bogotá - Puerto Santander			
Carretera.....: Duitama - La Palmera			
Lado de la car...: 0			
Abscisa.....: 7+0889			
No del registro..: 333			
Año de construcción.....:			
Año de la última reconstrucción.....:			
Paso Superior/Inferior.....: S			
Dir. de abs. de la carretera principal.: N			
Requisitos de la inspección.....: 0 Nada			
Recolección de datos : Fecha.....: 2012.06.06			
: Iniciales.....: M.E.R			
Posición geográfica..:			
Latitud: 5 gra 51.814 min N Longitud: 73 gra 0.578 min O Altitud: 2712 m			
Geometría: Número de luces.....: 1			
Longitud de la luz menor (m): 14.25			
Longitud de la luz mayor (m): 14.25			
Longitud total .....(m): 14.25			
Ancho del tablero.....(m): 8.40			
Ancho del separador.....(m): 0.00			
Ancho del andén izquierdo(m): 0.00			
Ancho del andén derecho..(m): 0.00

SDC/INV	SiPuCol	Fecha	Hoja
	Informe de inspección principal	01/08/12	2
04-5503-001.00 Chiticuy			
Subestructura:			
Estribos.: Tipo.....:	10	Con aletas integrados	
Material.....:	20	Concreto ciclópeo	
Tipo de cimentación.....:	92	Desconocido

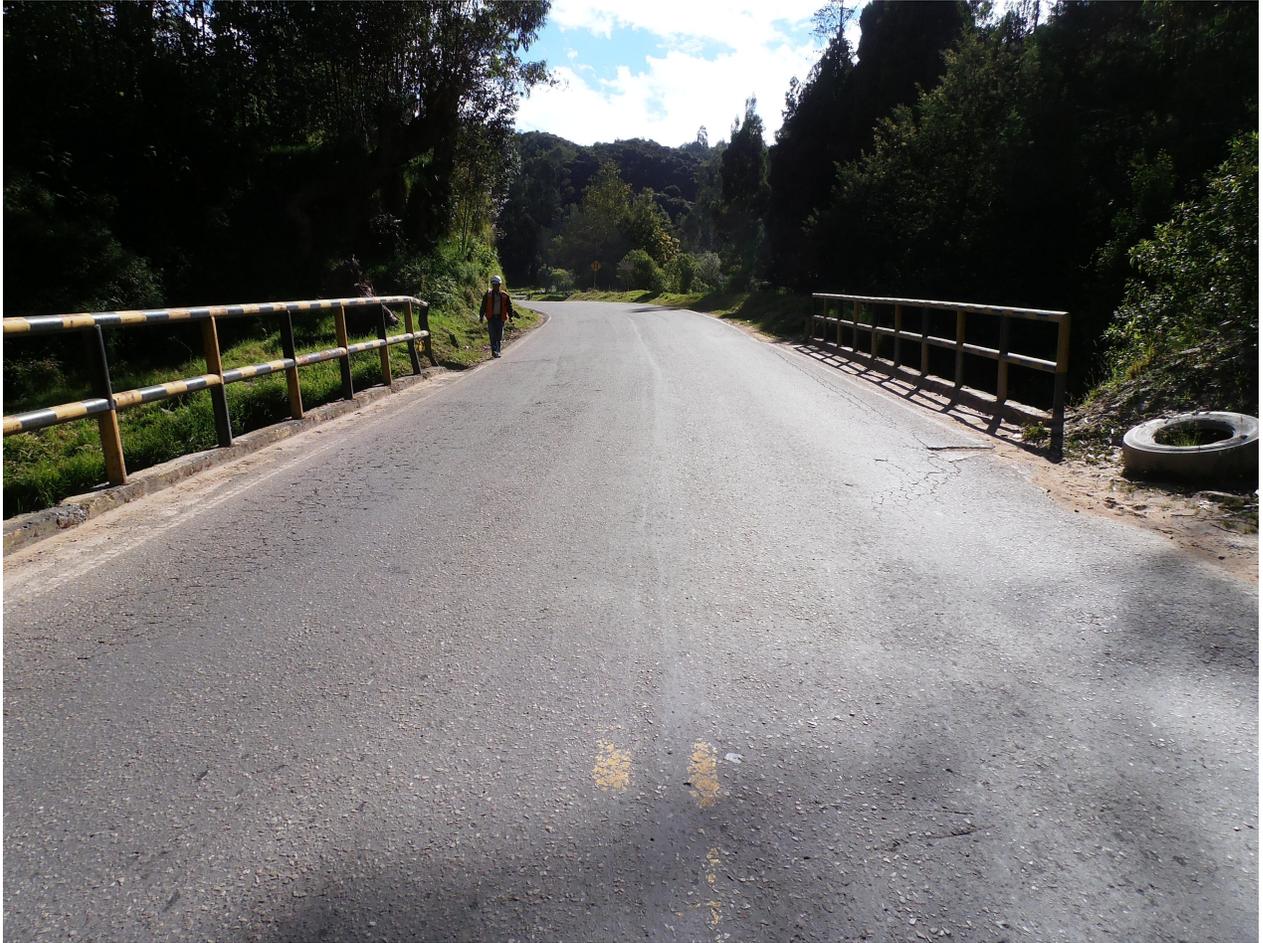
Componente.....: 1 Superficie del puente

Calif./Mantenim....: 2 / -

Daño/Observaciones.: La capa de rodadura del puente se encuentra deteriorada, con agregado expuesto y varios baches. Se observa en la superficie del puente la junta longitudinal dejada en el momento de la ampliación del puente. La capa de rodadura no llega hasta los bordillos, se recomienda completarla.

Tipo de daño.....: Descomposición

Reparaciones.....: A Cambio del pavimento asfáltico

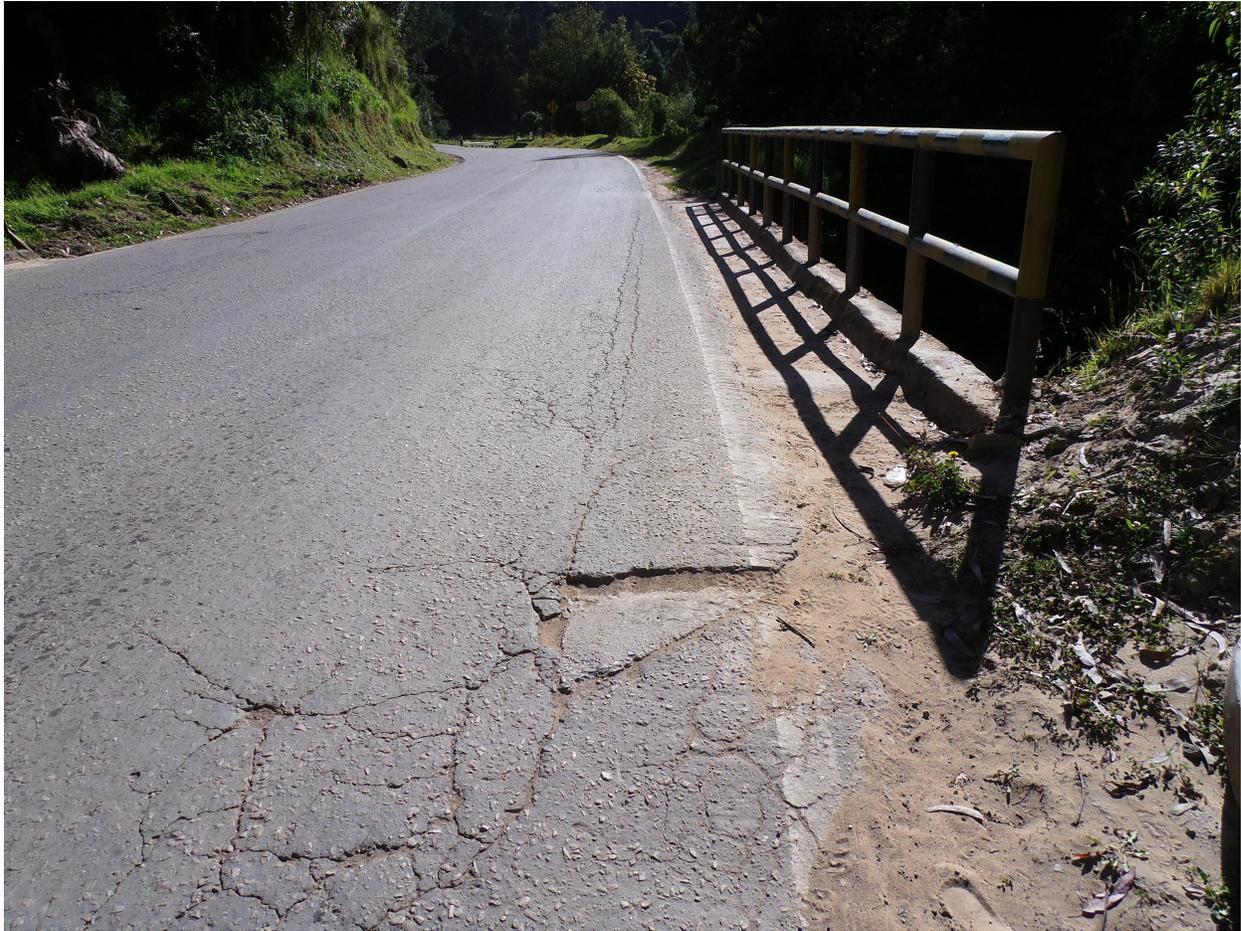
Componente.....: 1 Superficie del puente

Calif./Mantenim....: 2 / -

Daño/Observaciones.: La capa de rodadura del puente se encuentra deteriorada, con agregado expuesto y varios baches. Se observa en la superficie del puente la junta longitudinal dejada en el momento de la ampliación del puente. La capa de rodadura no llega hasta los bordillos, se recomienda completarla.

Tipo de daño.....: Descomposición

Reparaciones.....: A Cambio del pavimento asfáltico

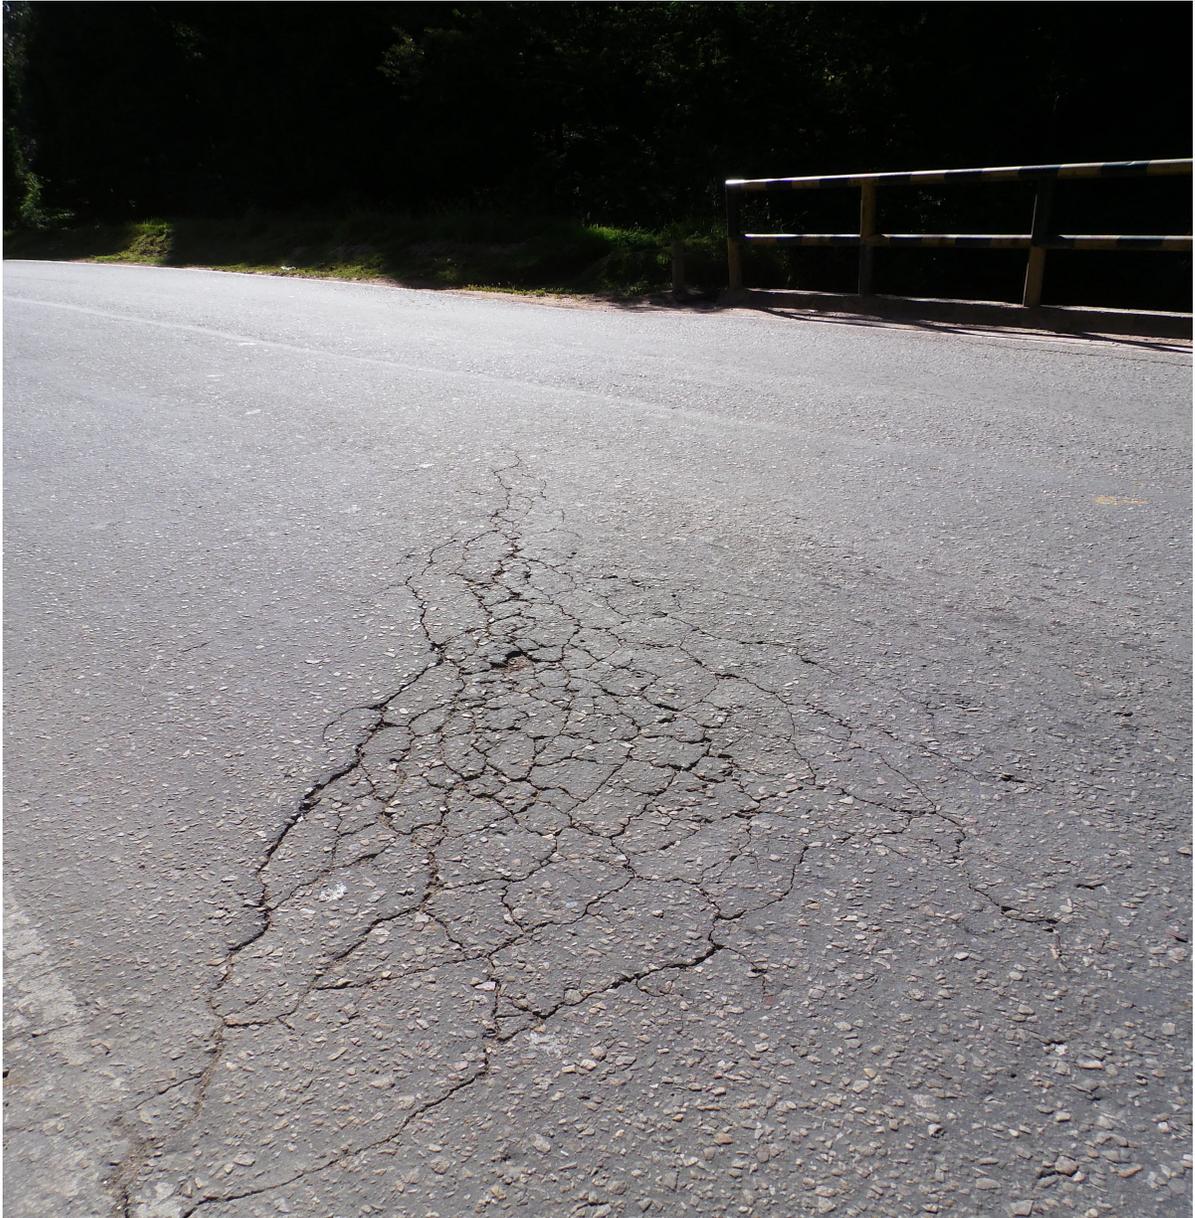
Componente.....: 1 Superficie del puente

Calif./Mantenim....: 2 / -

Daño/Observaciones.: La capa de rodadura del puente se encuentra deteriorada, con agregado expuesto y varios baches. Se observa en la superficie del puente la junta longitudinal dejada en el momento de la ampliación del puente. La capa de rodadura no llega hasta los bordillos, se recomienda completarla.

Tipo de daño.....: Descomposición

Reparaciones.....: A Cambio del pavimento asfáltico

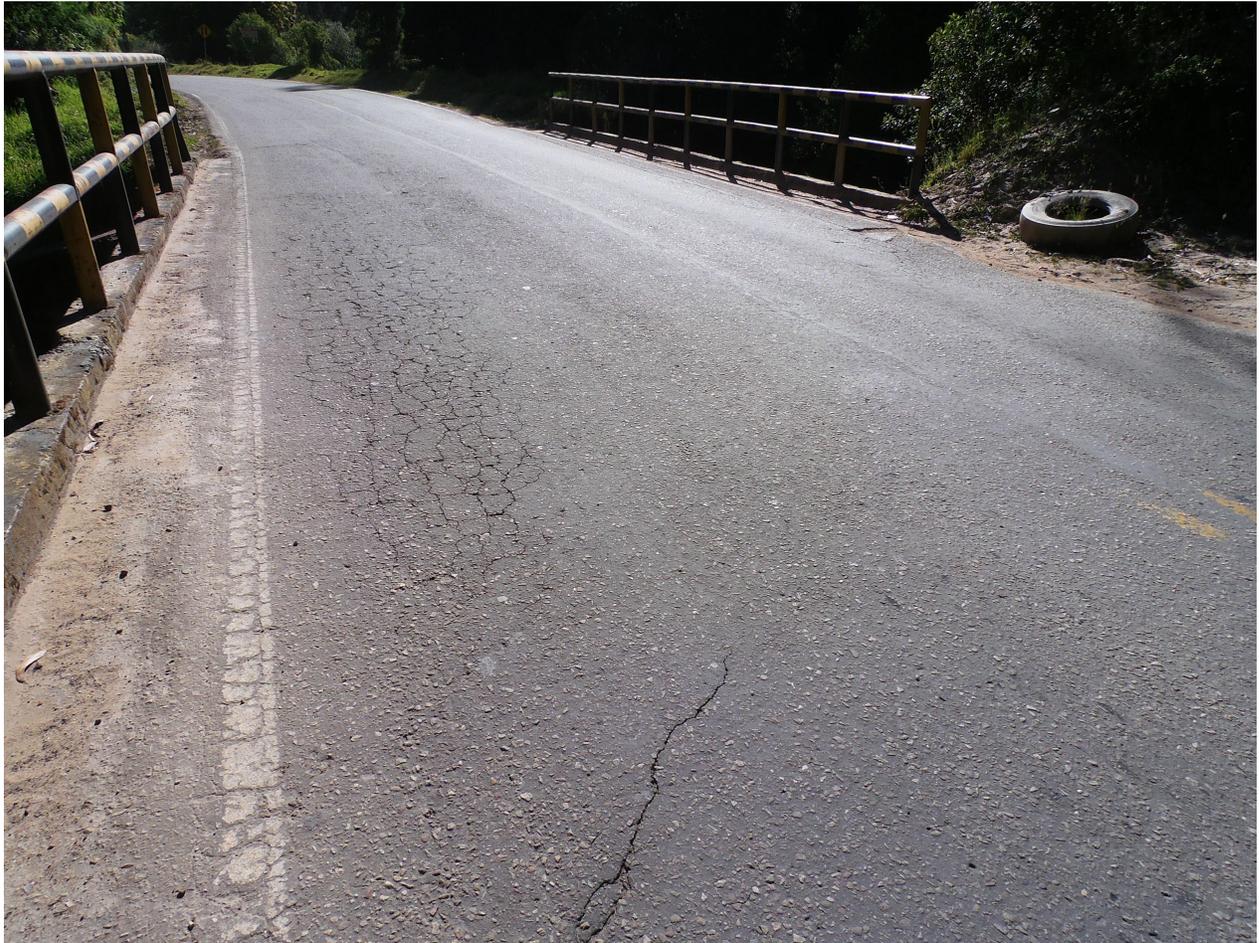
Componente.....: 2 Juntas de expansión

Calif./Mantenim....: 2 / -

Daño/Observaciones.: El puente carece de dispositivos de juntas. Se recomienda instalar juntas de bloque de neopreno. Z (m): Instalación de junta de bloque de neopreno

Tipo de daño.....: Otro

Reparaciones.....: Z Otra

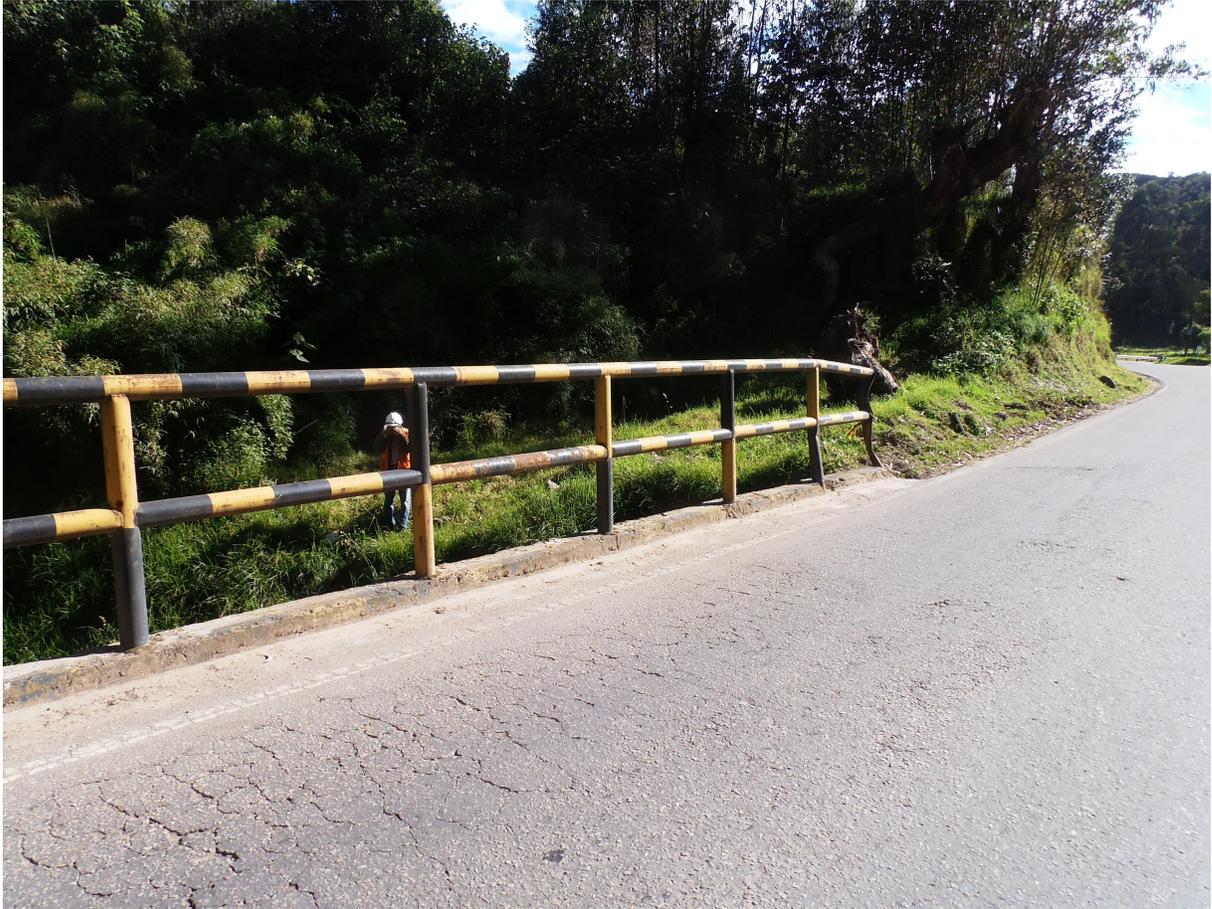
Componente.....: 3 Andenes/Bordillos

Calif./Mantenim....: 1 / -

Daño/Observaciones.: En la cara externa de los bordillos se observa humedad y vegetación. El bordillo #1 se encuentra impactado en el acceso #2. Se debe realizar limpieza y mantenimiento rutinario.

Tipo de daño.....: Impacto

Reparaciones.....: B Reparación de concreto

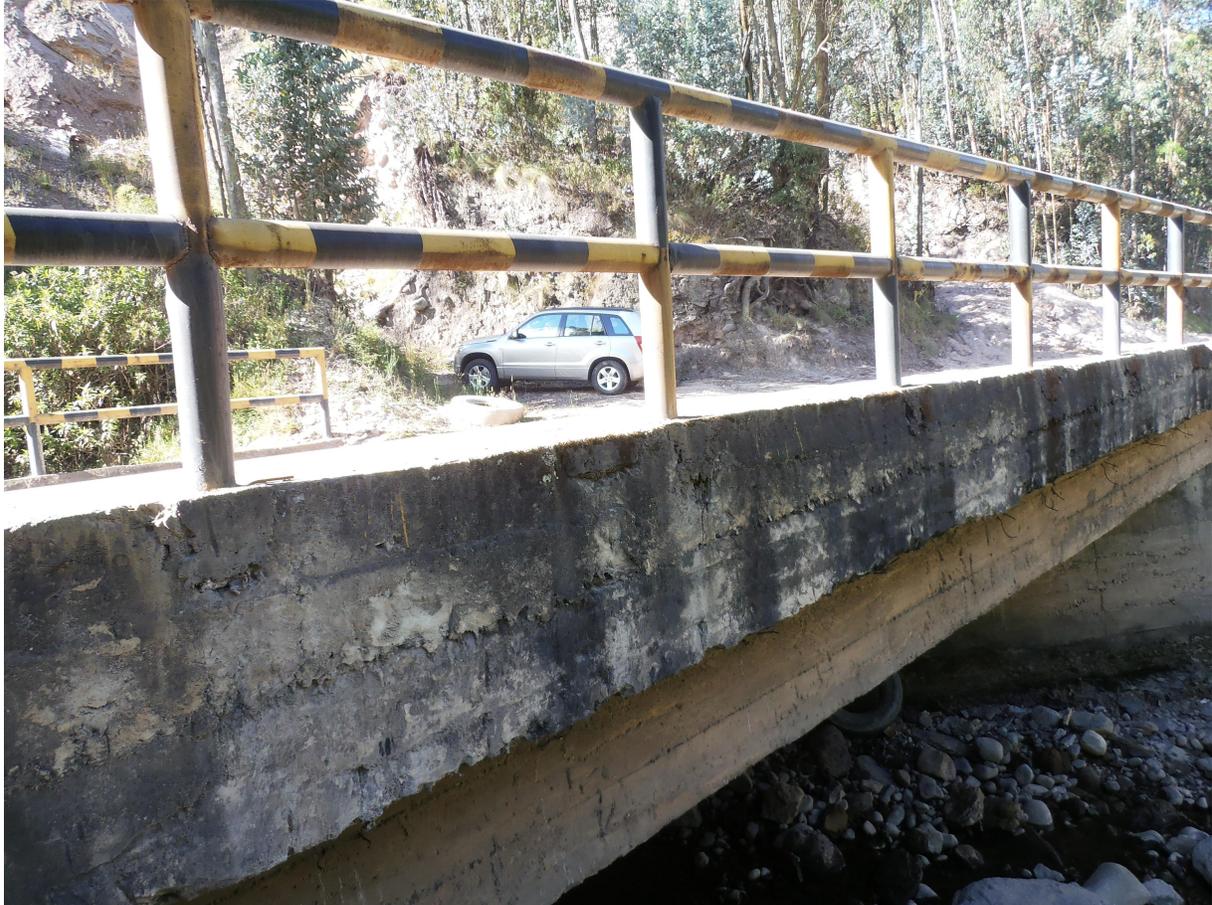
Componente.....: 3 Andenes/Bordillos

Calif./Mantenim....: 1 / -

Daño/Observaciones.: En la cara externa de los bordillos se observa humedad y vegetación. El bordillo #1 se encuentra impactado en el acceso #2. Se debe realizar limpieza y mantenimiento rutinario.

Tipo de daño.....: Impacto

Reparaciones.....: B Reparación de concreto

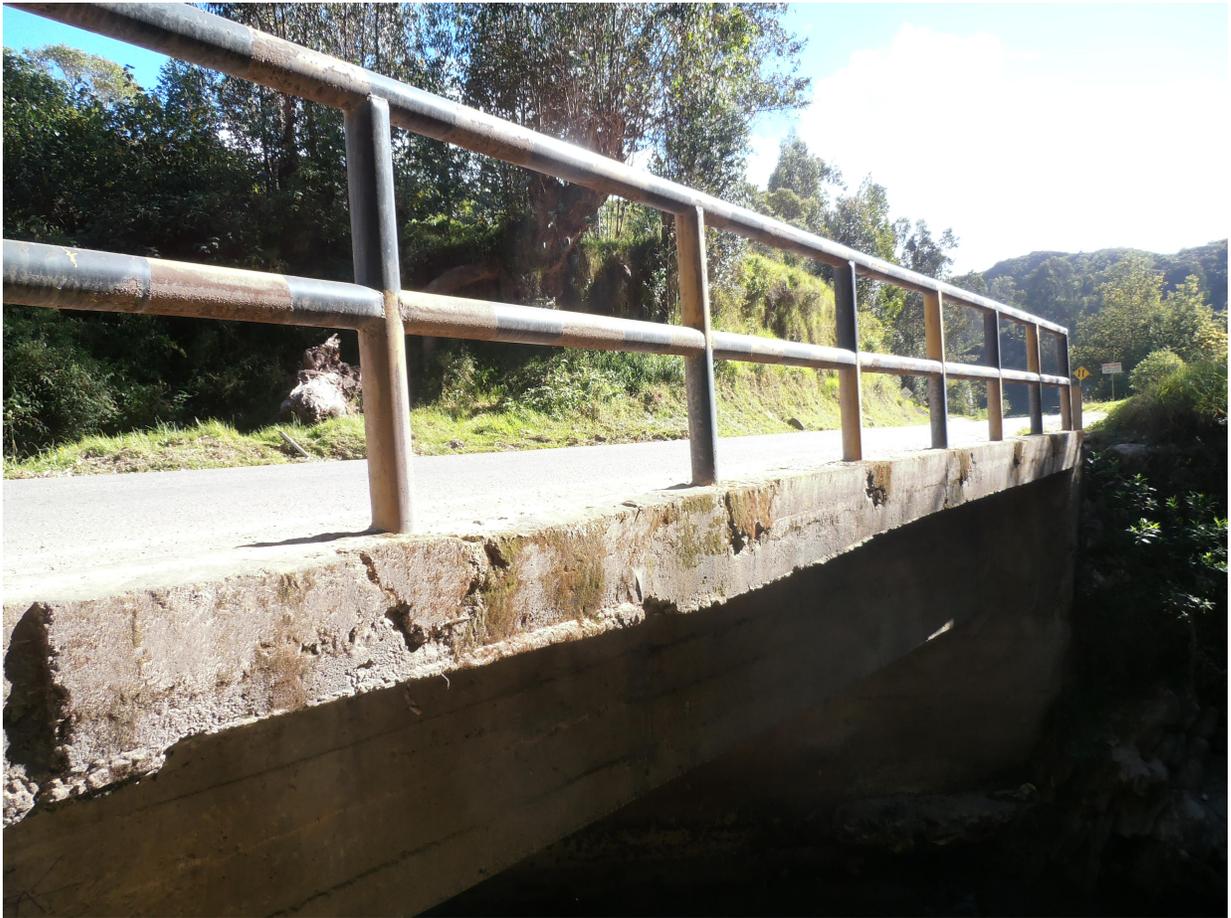
Componente.....: 3 Andenes/Bordillos

Calif./Mantenim....: 1 / -

Daño/Observaciones.: En la cara externa de los bordillos se observa humedad y vegetación. El bordillo #1 se encuentra impactado en el acceso #2. Se debe realizar limpieza y mantenimiento rutinario.

Tipo de daño.....: Impacto

Reparaciones.....: B Reparación de concreto

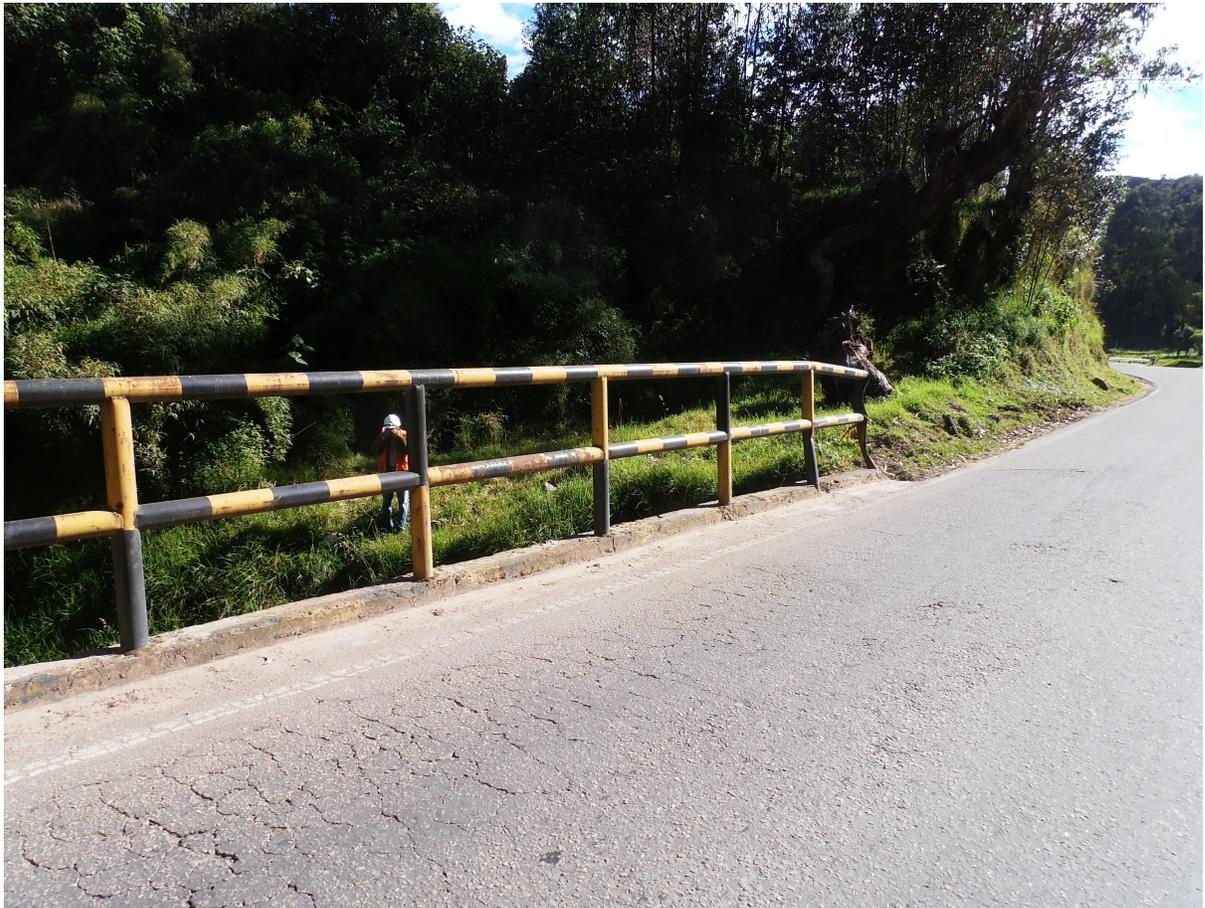
Componente.....: 4 Barandas

Calif./Mantenim....: 2 / -

Daño/Observaciones.: La baranda que se localiza aguas abajo se encuentra impactada por el acceso #2.  
Se observa corrosión superficial y la falta de mantenimiento.

Tipo de daño.....: Impacto

Se debe realizar limpieza y mantenimiento rutinario.

Reparaciones.....: B Reparación de baranda de acero

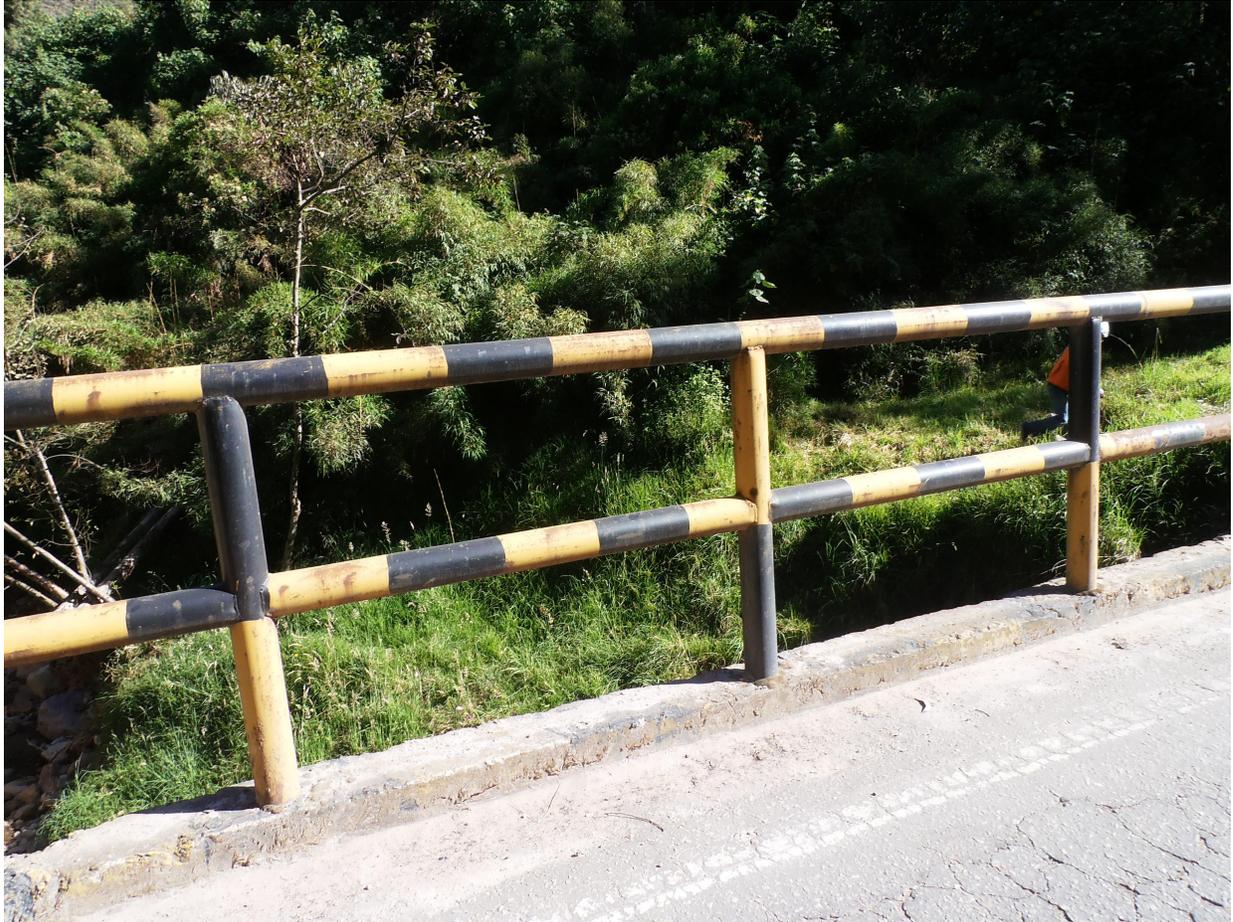
Componente.....: 4 Barandas

Calif./Mantenim....: 2 / -

Daño/Observaciones.: La baranda que se localiza aguas abajo se encuentra impactada por el acceso #2.  
Se observa corrosión superficial y la falta de mantenimiento.

Tipo de daño.....: Impacto

Se debe realizar limpieza y mantenimiento rutinario.

Reparaciones.....: B Reparación de baranda de acero

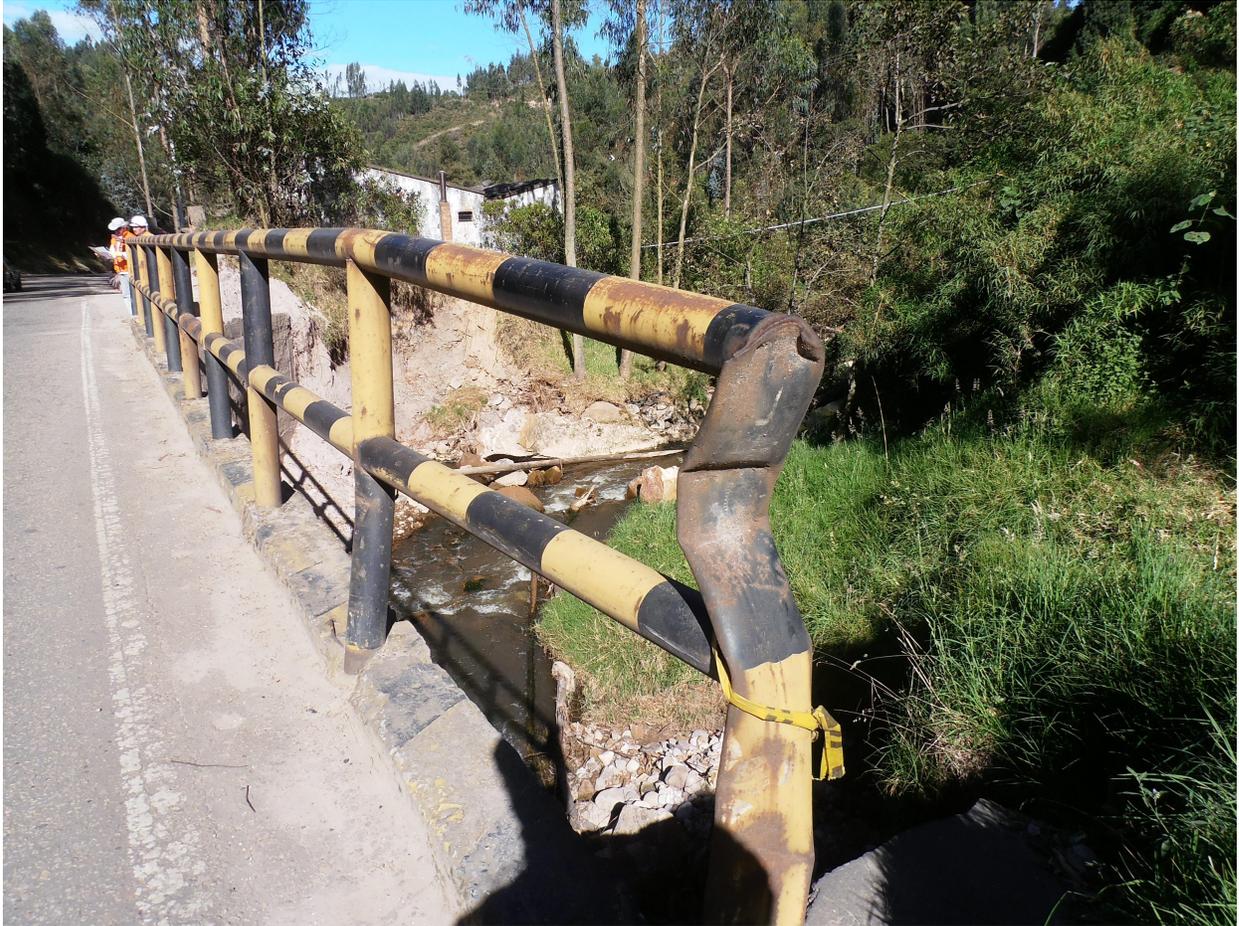
Componente.....: 4 Barandas

Calif./Mantenim....: 2 / -

Daño/Observaciones.: La baranda que se localiza aguas abajo se encuentra impactada por el acceso #2. Se observa corrosión superficial y la falta de mantenimiento.

Tipo de daño.....: Impacto

Se debe realizar limpieza y mantenimiento rutinario.

Reparaciones.....: B Reparación de baranda de acero

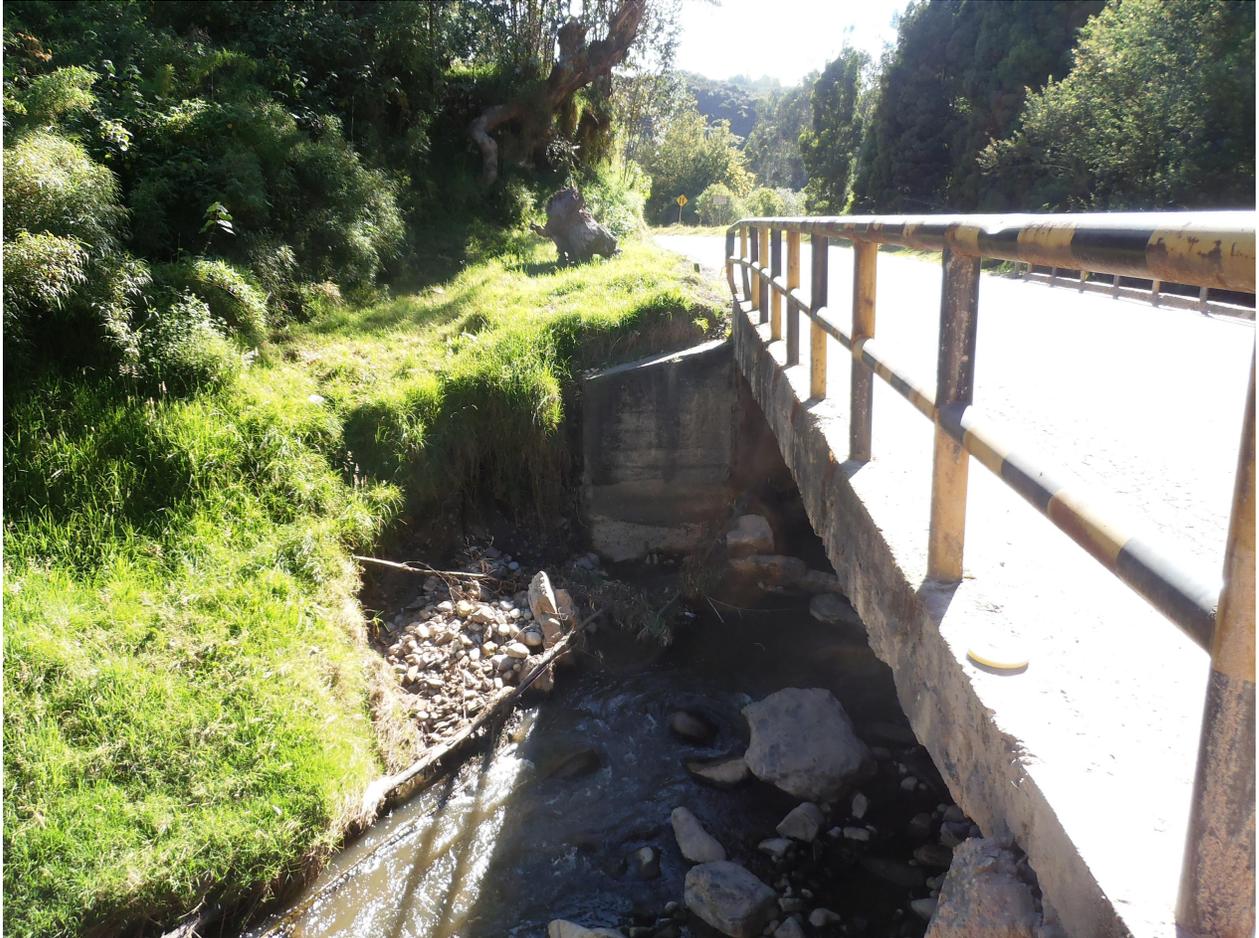
Componente.....: 5 Conos/Taludes

Calif./Mantenim....: 3 / -

Daño/Observaciones.: El talud #3 se observa estable pero se ha ido acumulando material de arrastre sobre él y sobre la superficie. En los talude #1 y #3 se presenta erosión.

Tipo de daño.....: Erosión / socavación

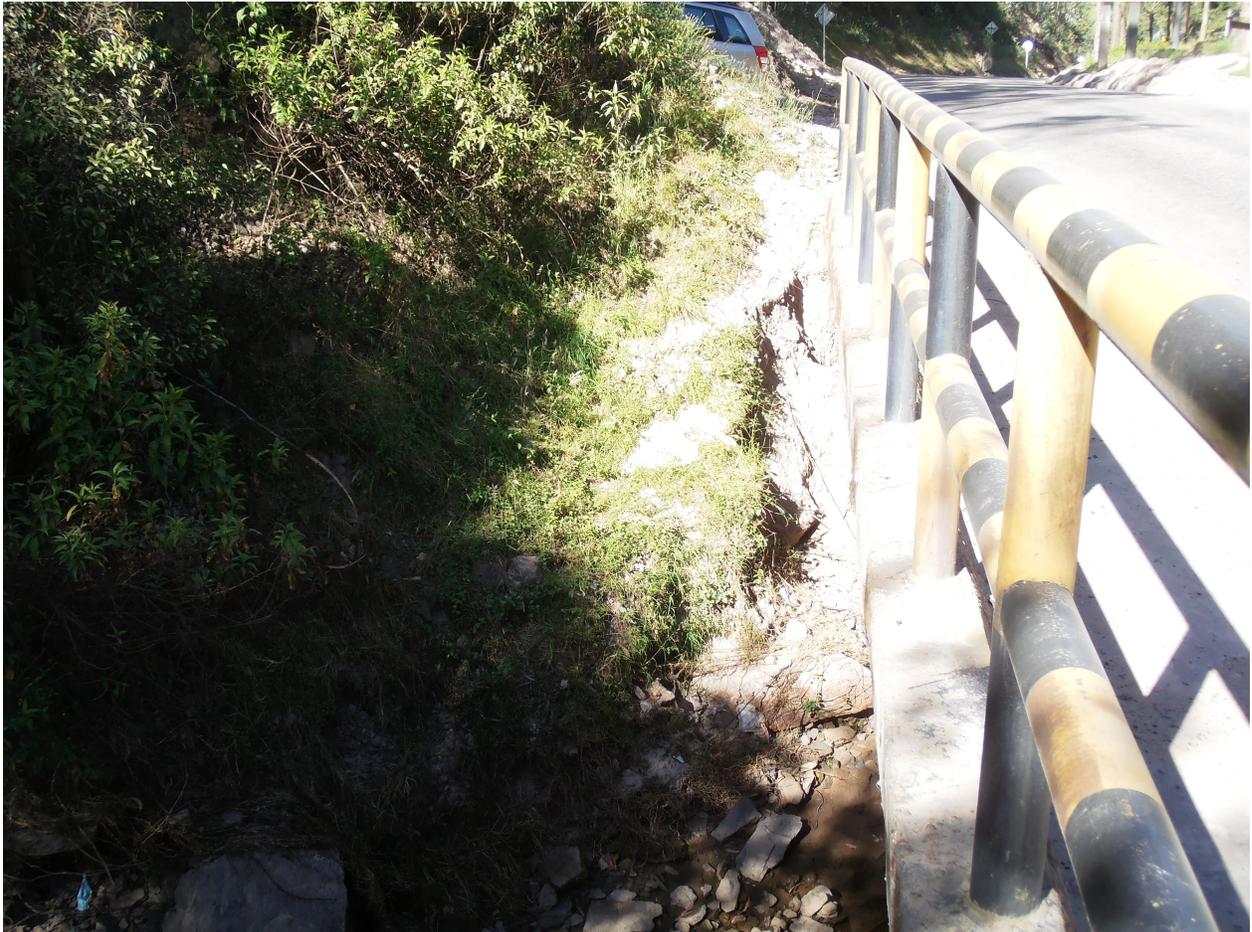
Componente.....: 5 Conos/Taludes

Calif./Mantenim....: 3 / -

Daño/Observaciones.: El talud #3 se observa estable pero se ha ido acumulando material de arrastre sobre él y sobre la superficie. En los talude #1 y #3 se presenta erosión.

Tipo de daño.....: Erosión / socavación

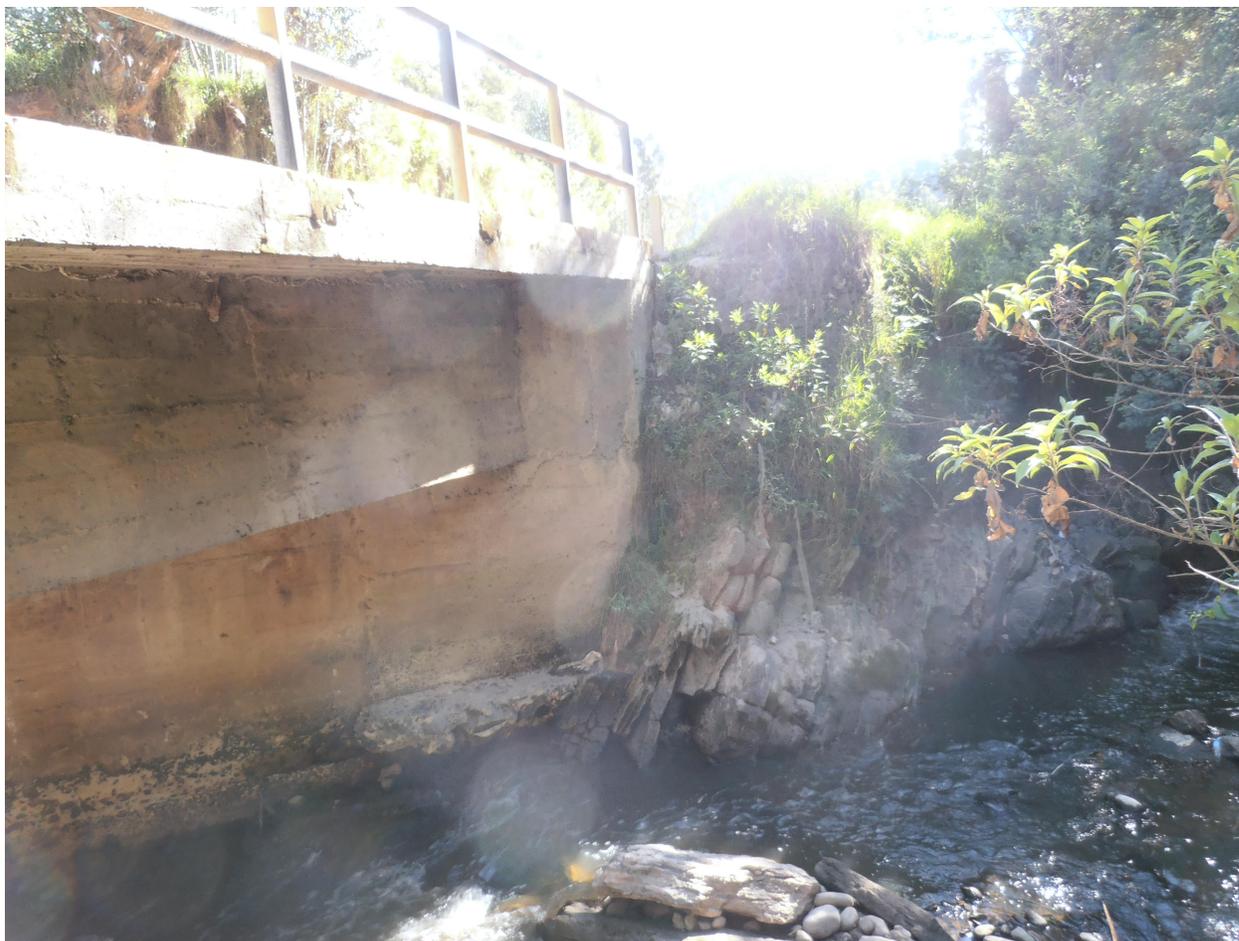
Componente.....: 5 Conos/Taludes

Calif./Mantenim....: 3 / -

Daño/Observaciones.: El talud #3 se observa estable pero se ha ido acumulando material de arrastre sobre él y sobre la superficie. En los talude #1 y #3 se presenta erosión.

Tipo de daño.....: Erosión / socavación

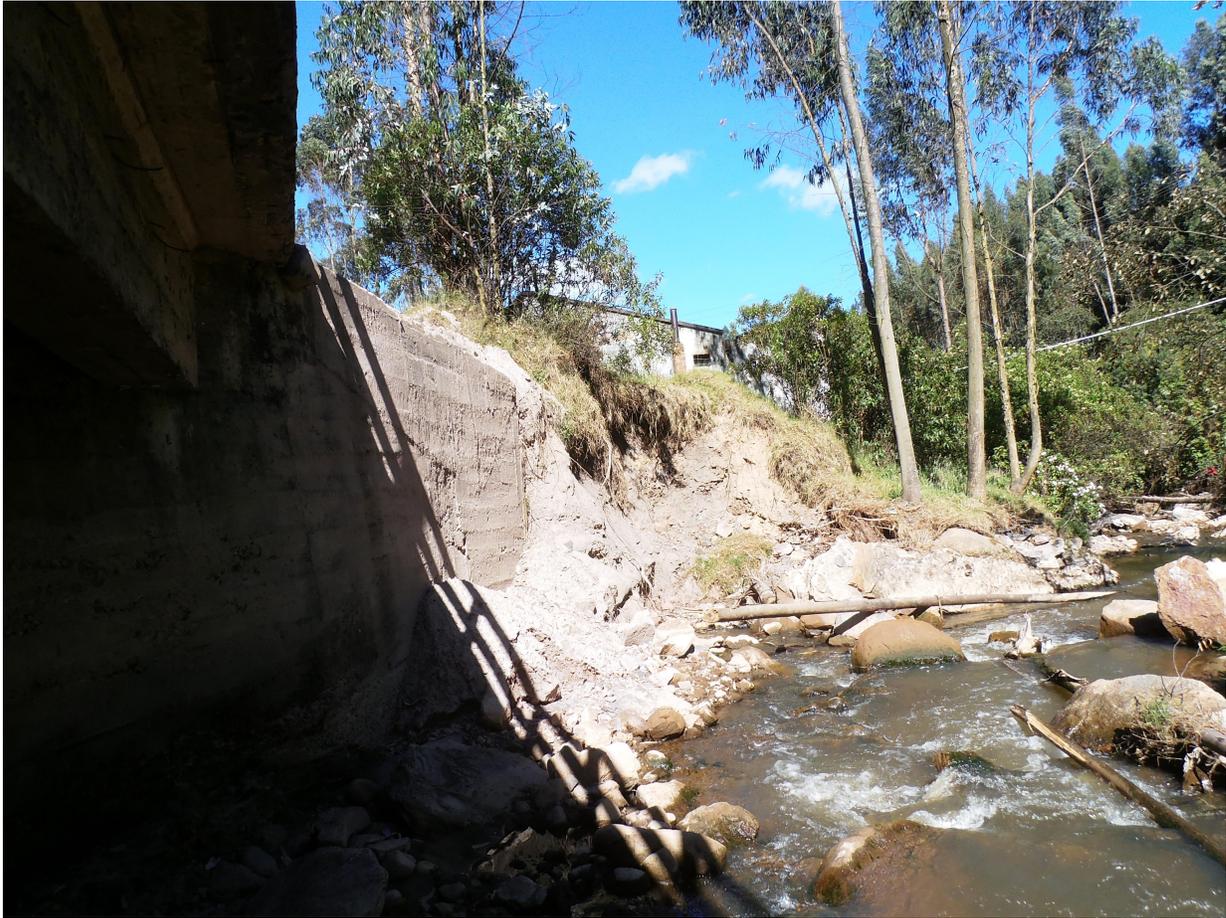
Componente.....: 5 Conos/Taludes

Calif./Mantenim....: 3 / -

Daño/Observaciones.: El talud #3 se observa estable pero se ha ido acumulando material de arrastre sobre él y sobre la superficie. En los talude #1 y #3 se presenta erosión.

Tipo de daño.....: Erosión / socavación

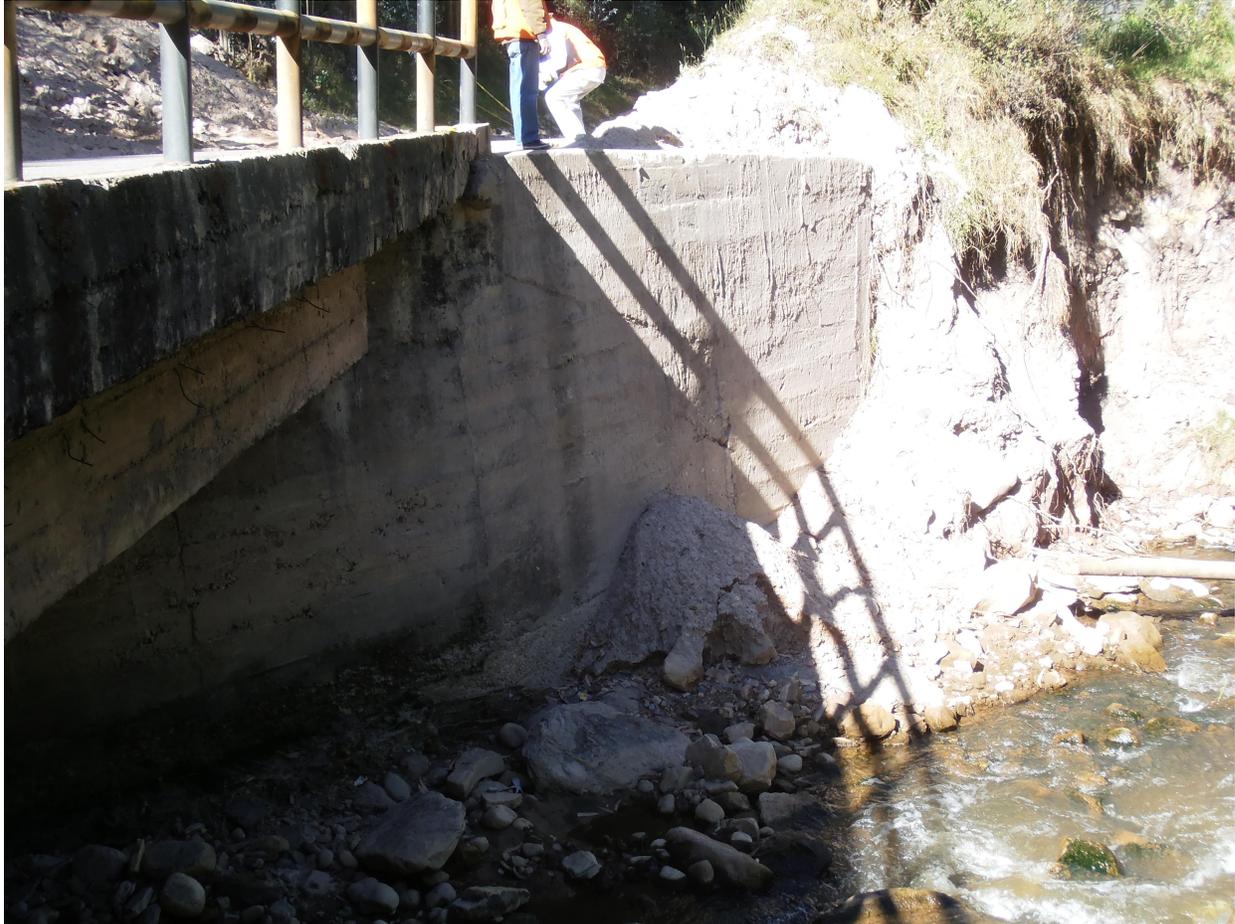
Componente.....: 6 Aletas

Calif./Mantenim....: 3 / -

Daño/Observaciones.: La aleta #3 se encuentra tapada por material de arrastre proveniente de una zona de préstamo, la cual hoy en día se encuentra fuera de servicio. En la aleta #4 el talud se encuentra contenido por gaviones.

Tipo de daño.....: Las aletas 1 y 2 se encuentran en buen estado. Junto a la aleta # 1 y 3 se observa proceso de Erosión / socavación

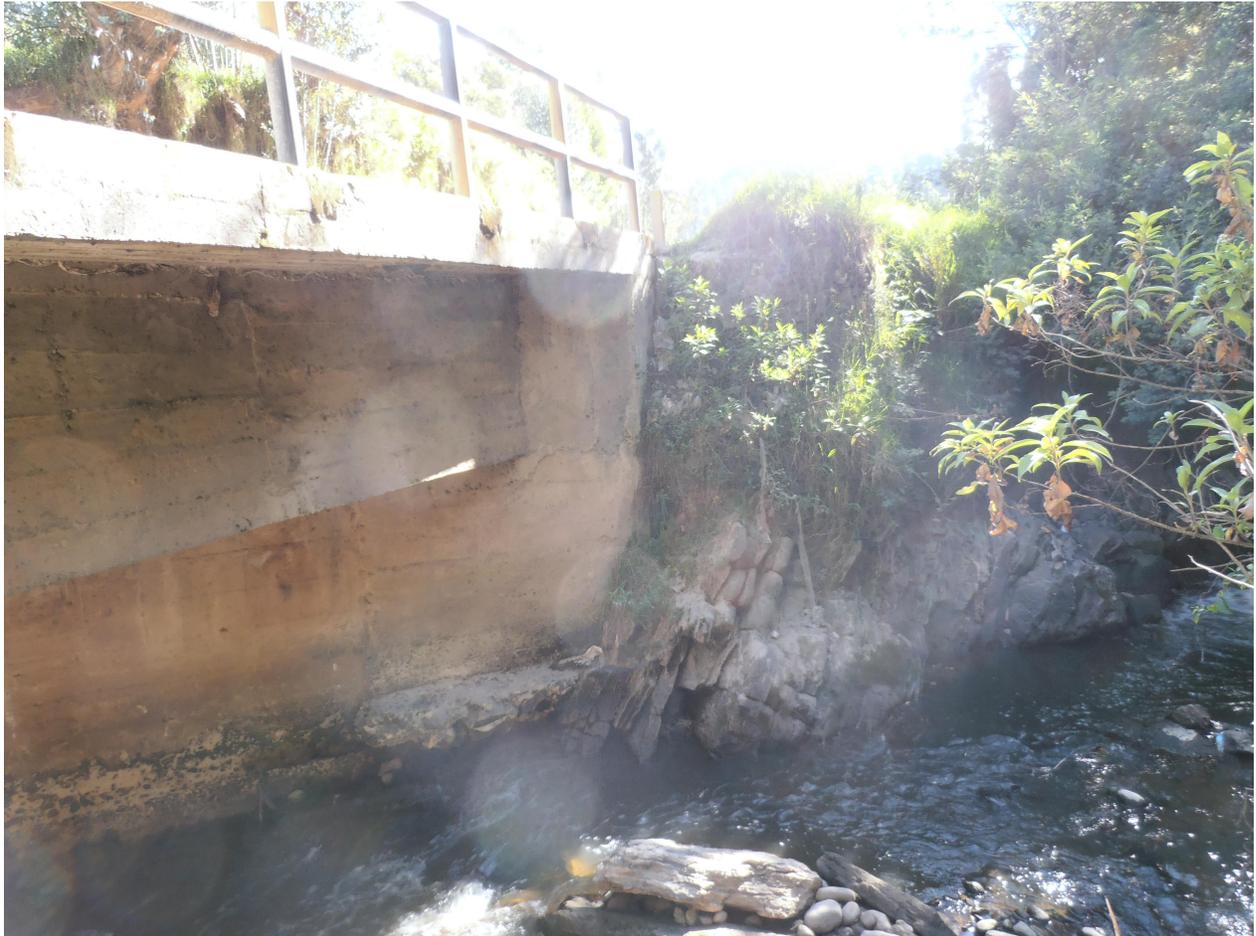
Componente.....: 6 Aletas

Calif./Mantenim....: 3 / -

Daño/Observaciones.: La aleta #3 se encuentra tapada por material de arrastre proveniente de una zona de préstamo, la cual hoy en día se encuentra fuera de servicio. En la aleta #4 el talud se encuentra contenido por gaviones.

Tipo de daño.....: Las aletas 1 y 2 se encuentran en buen estado. Junto a la aleta # 1 y 3 se observa proceso de Erosión / socavación

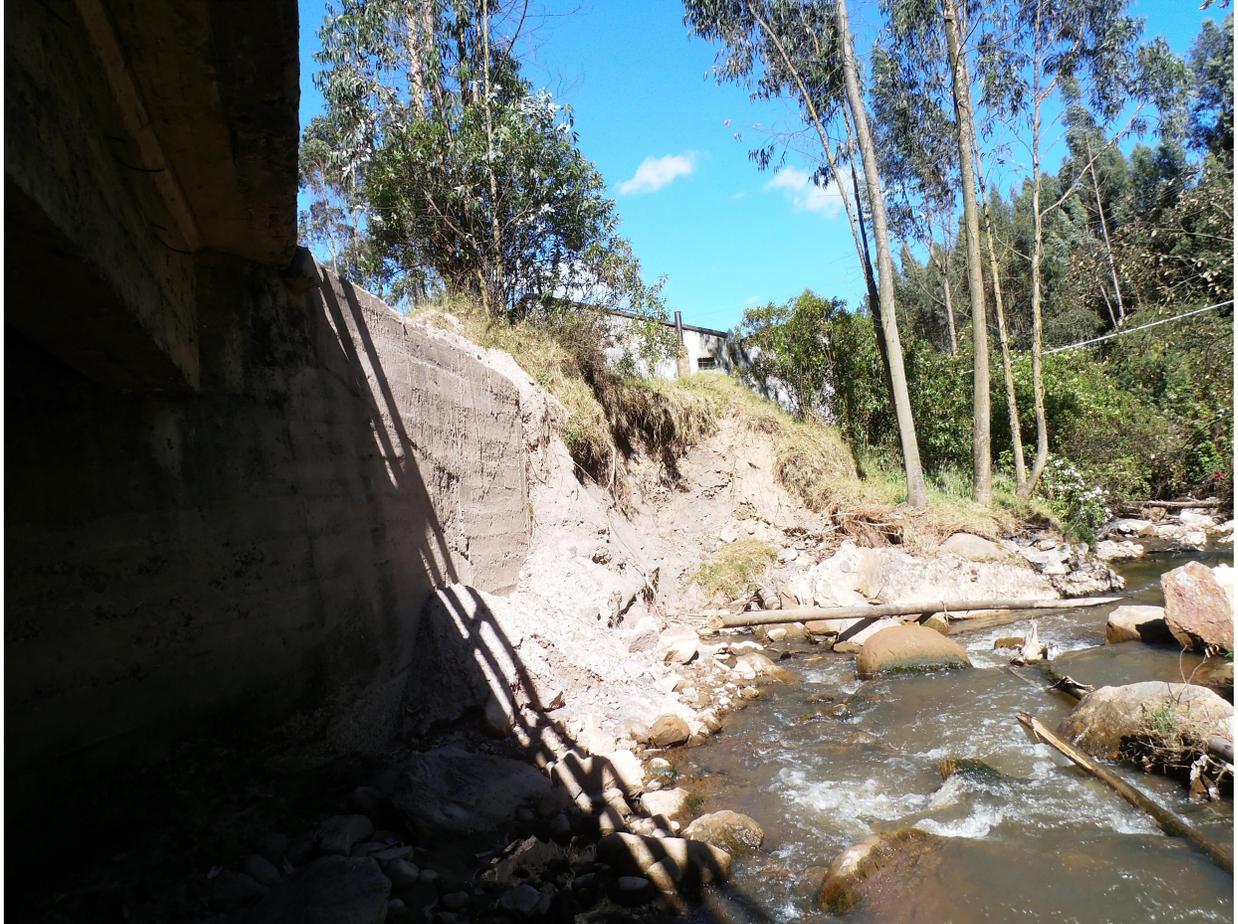
Componente.....: 6 Aletas

Calif./Mantenim....: 3 / -

Daño/Observaciones.: La aleta #3 se encuentra tapada por material de arrastre proveniente de una zona de préstamo, la cual hoy en día se encuentra fuera de servicio. En la aleta #4 el talud se encuentra contenido por gaviones.

Tipo de daño.....: Las aletas 1 y 2 se encuentran en buen estado. Junto a la aleta # 1 y 3 se observa proceso de Erosión / socavación

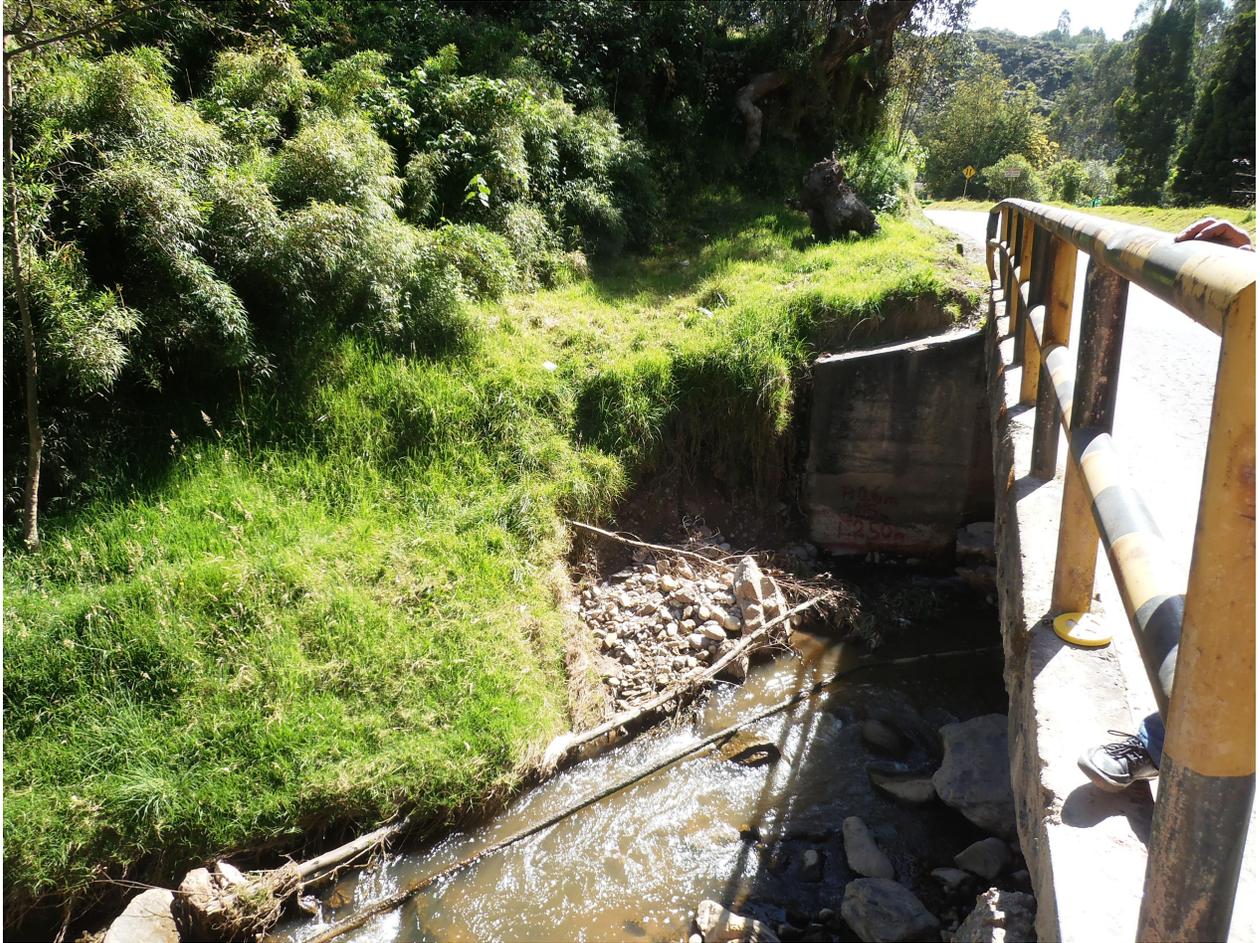
Componente.....: 6 Aletas

Calif./Mantenim....: 3 / -

Daño/Observaciones.: La aleta #3 se encuentra tapada por material de arrastre proveniente de una zona de prestamo, la cual hoy en dia se encuentra fuera de servicio. En la aleta #4 el talud se encuentra contenido por gaviones.

Tipo de daño.....: Las aletas 1 y 2 se encuentran en buen estado. Junto a la aleta # 1 y 3 se observa proceso de Erosión / socavación
